# PM Kulturarvsanalys Halmstad C Bangårdsombyggnad Halmstad kommun, Hallands län

Samrådsunderlag 2024-10-16

Dokumenttitel: PM Kulturarvsanalys

Författare: Mikael Hammerman, Norconsult AB

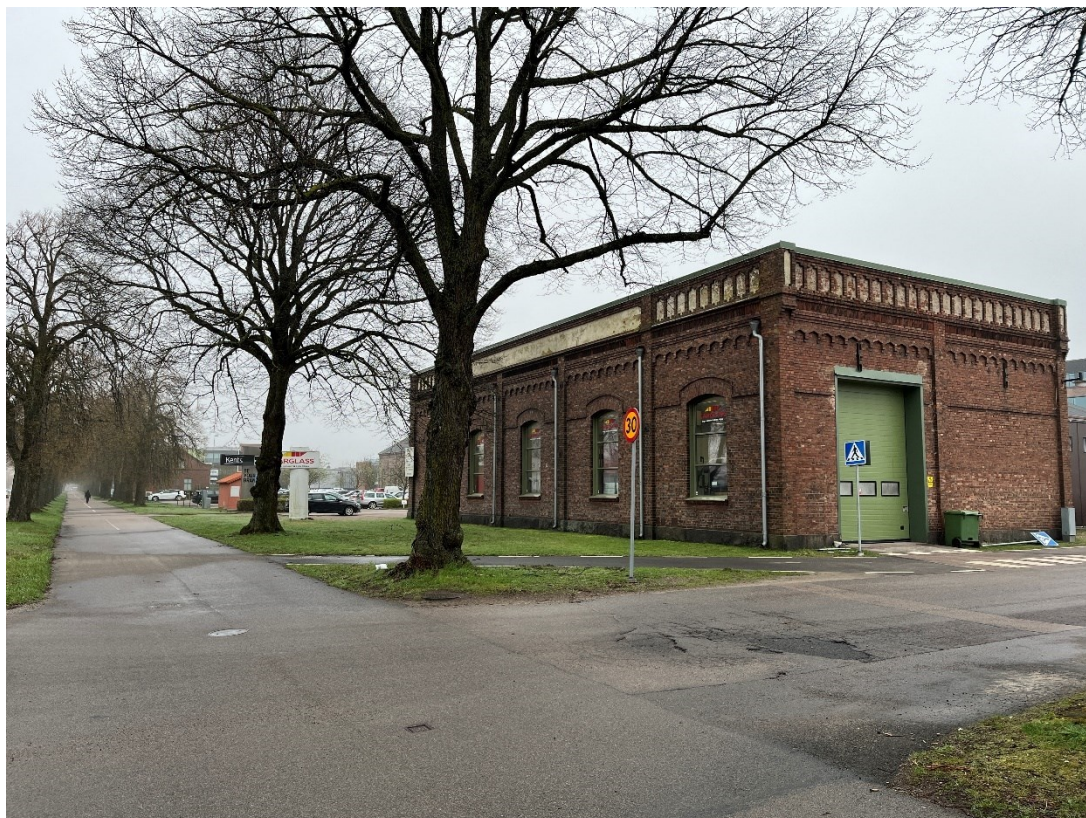
*Figur B23. Ett parallellstall står närmast Järnvägsgatan i södra delen av området. Det tillsynes platta taket består av sågtak bakom de dekorativa putsade fälten överst på tegelfasaden. Byggnaden ska ha fungerat som både motorvagnsstell och måleriverkstad. Till vänster i bild, delvis dold av allén skymtar förrådsbyggnaden.*

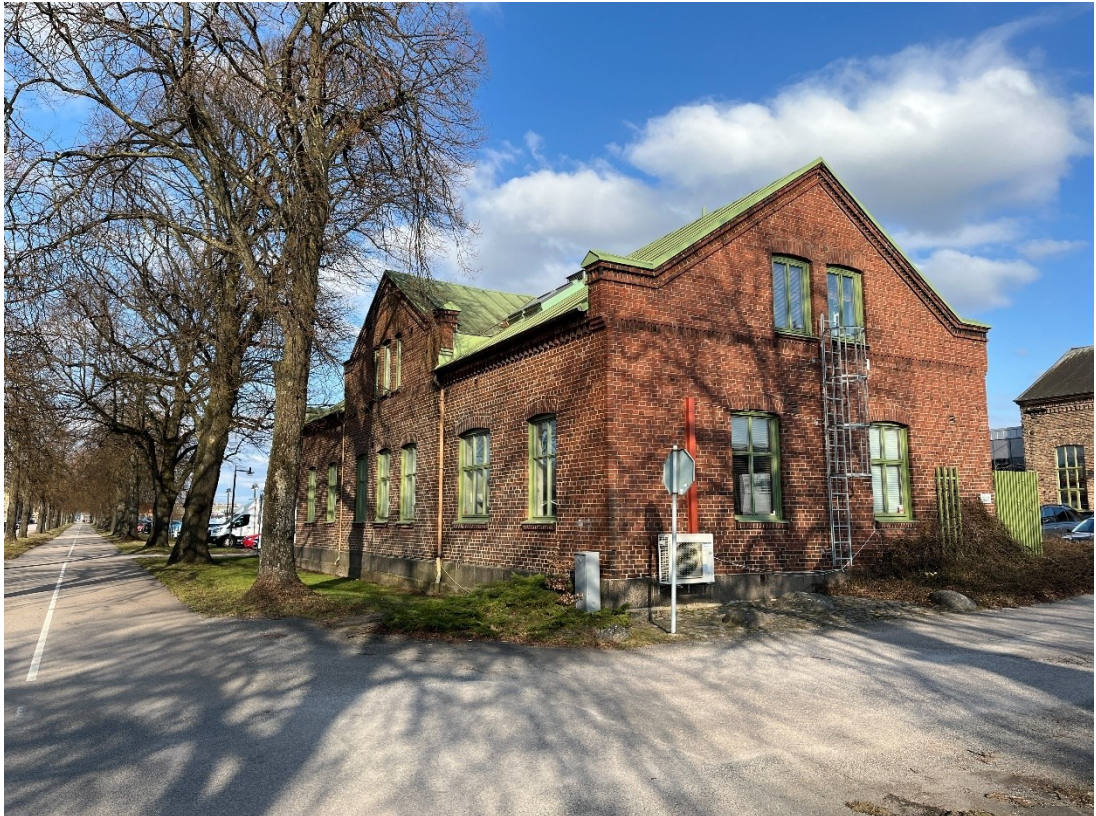
Figur B24. Längs allén som går söder ut från stationshuset längs Stationsvägen ligger denna friliggande tegelbyggnad i höjd med verkstadsbyggnaderna. Den benämns dels "förrådsbyggnad", dels "verkstadsbyggnad".

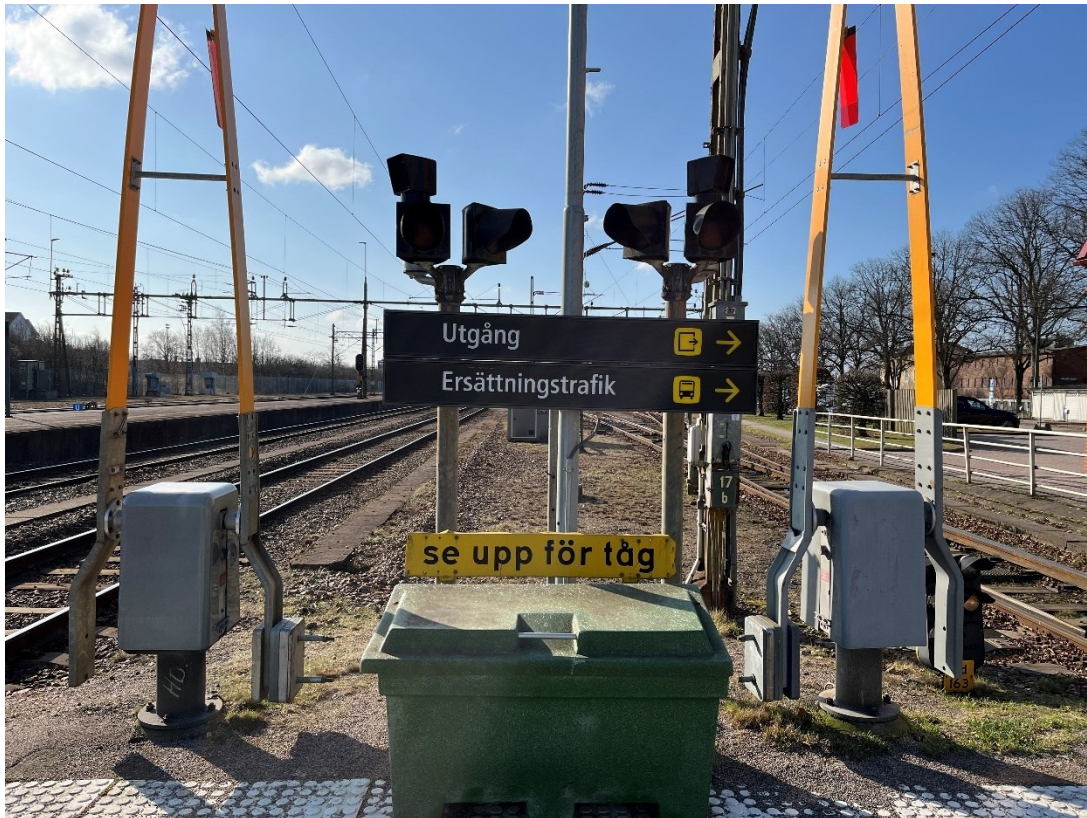
Figur B25. Bomanläggning vid plankorsningen som leder till plattformarna vid spår 1 till 4. Spår 1 till höger.

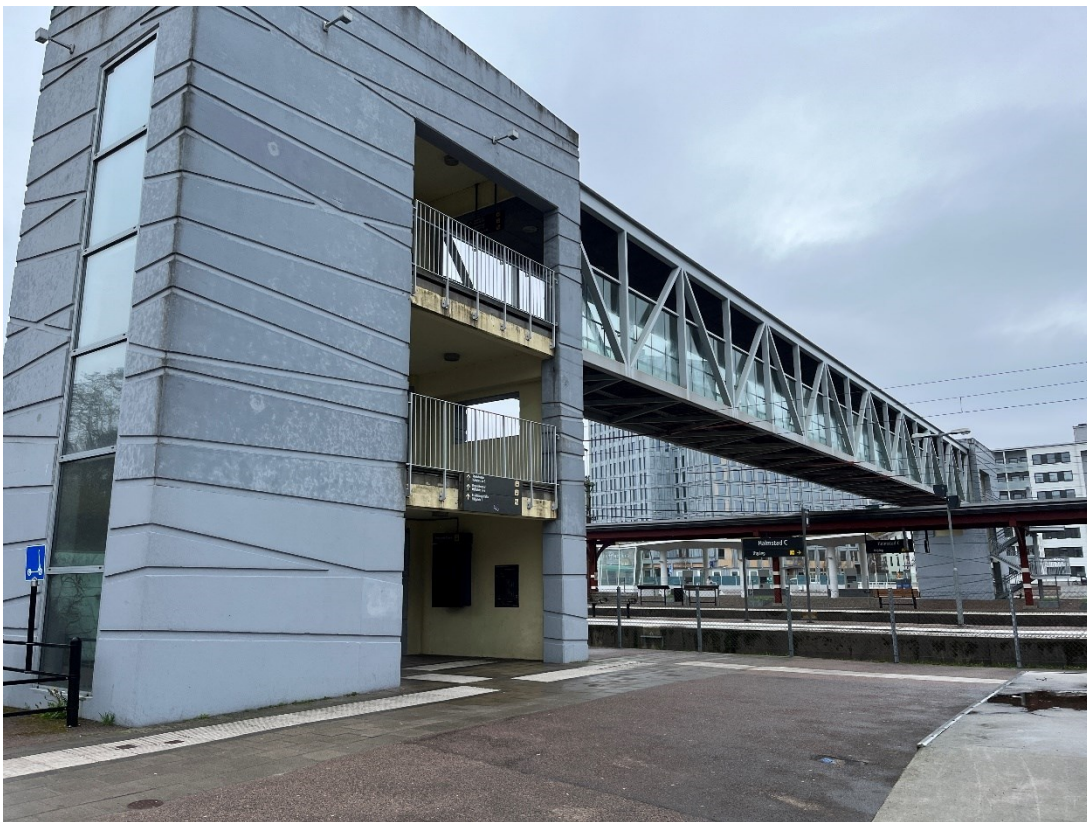
Figur B26. Gångbron över spåren från 2012 sedd från väster. Busstationens vita pelare skymtar under gångbron på andra sidan spåren.

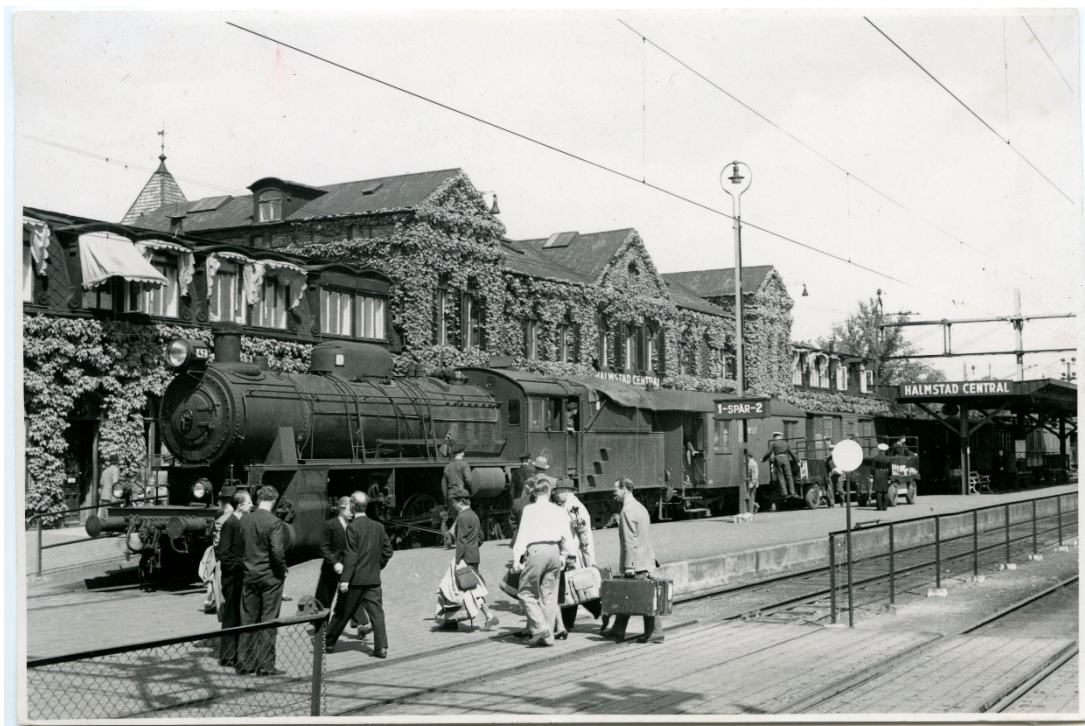
Figur B27. Halmstad station i juni 1945. Till höger i bild syns platta perrongtak med ett helt annat utförande än dagens som har sadeltak och böjda limträbalkar. Foto: Järnvägmuseet.

På respektive plattform finns ett plattformstak med pelare av stålbalkar men med bågar och takåsar i limträ. En balk har företagsnamnet "Domnarfvet" ingraverat. Det är oklart hur länge företaget stavade företagsnamnet med "fv" men sannolikt är plattformstaken från 1960/1970-tal och är exempel på en modernare variant av de traditionella Törebodataken som funnits på sånär alla större järnvägsstationer i landet. På de traditionella Törebodataken brukar dock hela den bärande konstruktionen vara utförd i limträ.

På äldre bilder från stationen, från mitten av 1900-talet, syns att plattformstaken då har platta tak i stället för dagens svagt sluttande sadeltak. Om det enbart är själva taket som bytts ut eller om även den bärande konstruktionen tillkom samtidigt som taken fick ny form har inte gått att säkert fastslå. Sannolikt har plattformen fått sin nuvarande utformning som en anpassning till den äldre stationsmiljön och för att ge stationen "det klassiska svenska stationsutseendet" med Törebodatak. Dess värde ligger främst i att de utgör en modern variant av den klassiska takmodellen som utgör en anpassning till den äldre stationsmiljön.

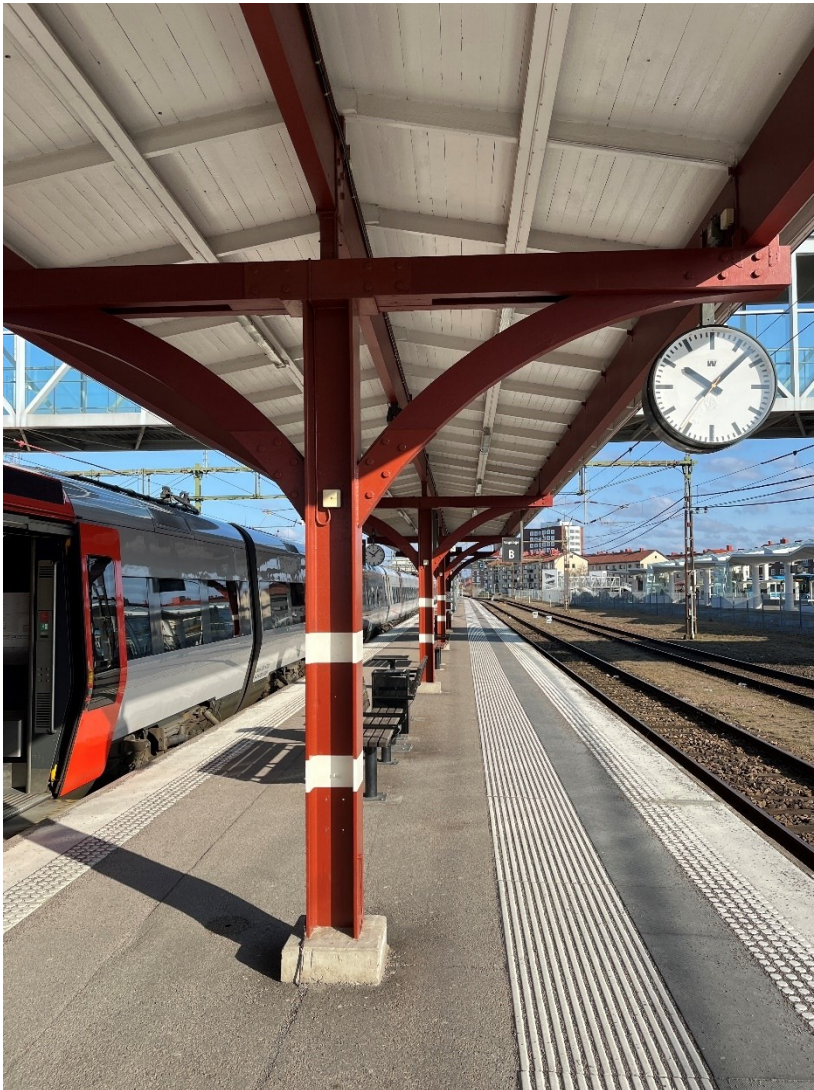
*Figur B28. Plattformstaket vid spår 3 och 4 sett mot norr. Taken bärs upp av en limträkonstruktion monterad på stålbalkar. Plattformarna har moderna taktila stråk med vita plattor. Även bänkar, skyltar, avgångstavlor och papperskorgar är moderna. Plattformsområdet är generellt fattigt på äldre attribut.*

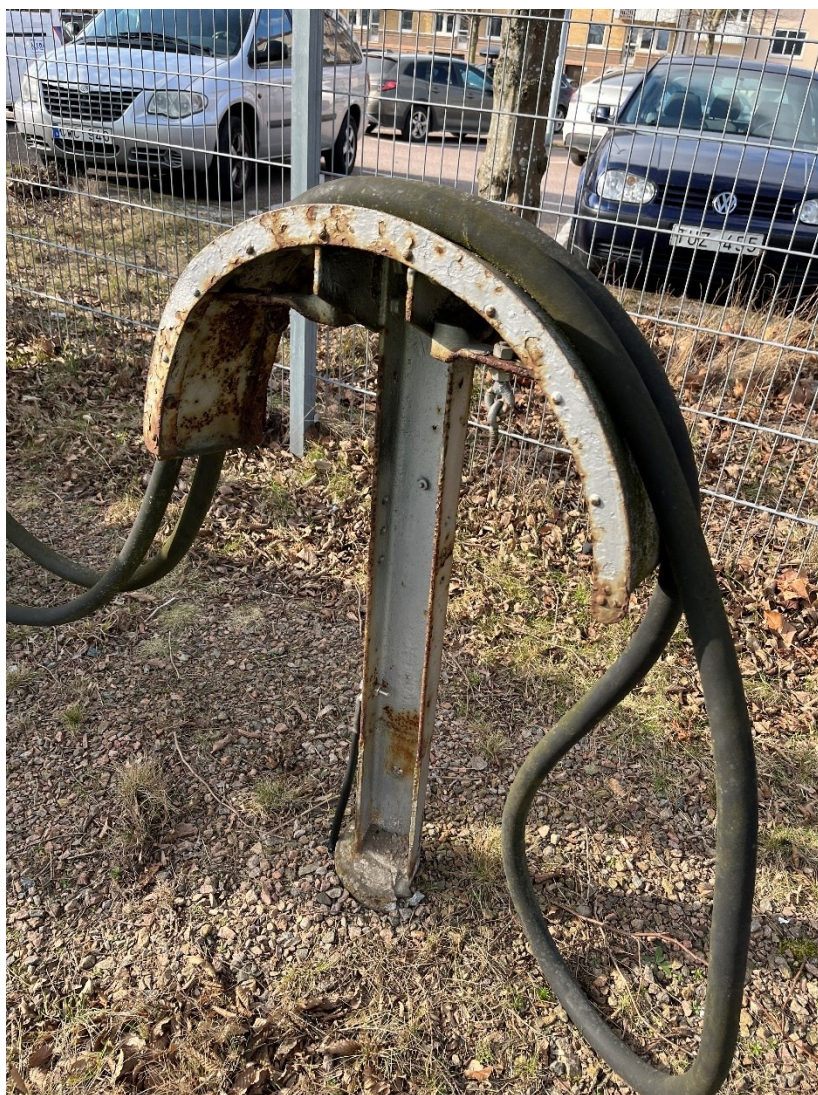
*Figur B30. Nitad tågvärmepost.*

| Objekt | Tidsaspekt (epok) | Beskrivning | Karaktärsbärare övergripande epok | Tillstånd /Skick | Antal |
|---|---|---|---|---|---|
| Tågvärmepost | 1930-1949<br>1950-1959 | Äldre nitad ställning för kabelupphängning | Nej | Rostskador, ej i drift. | 1 |

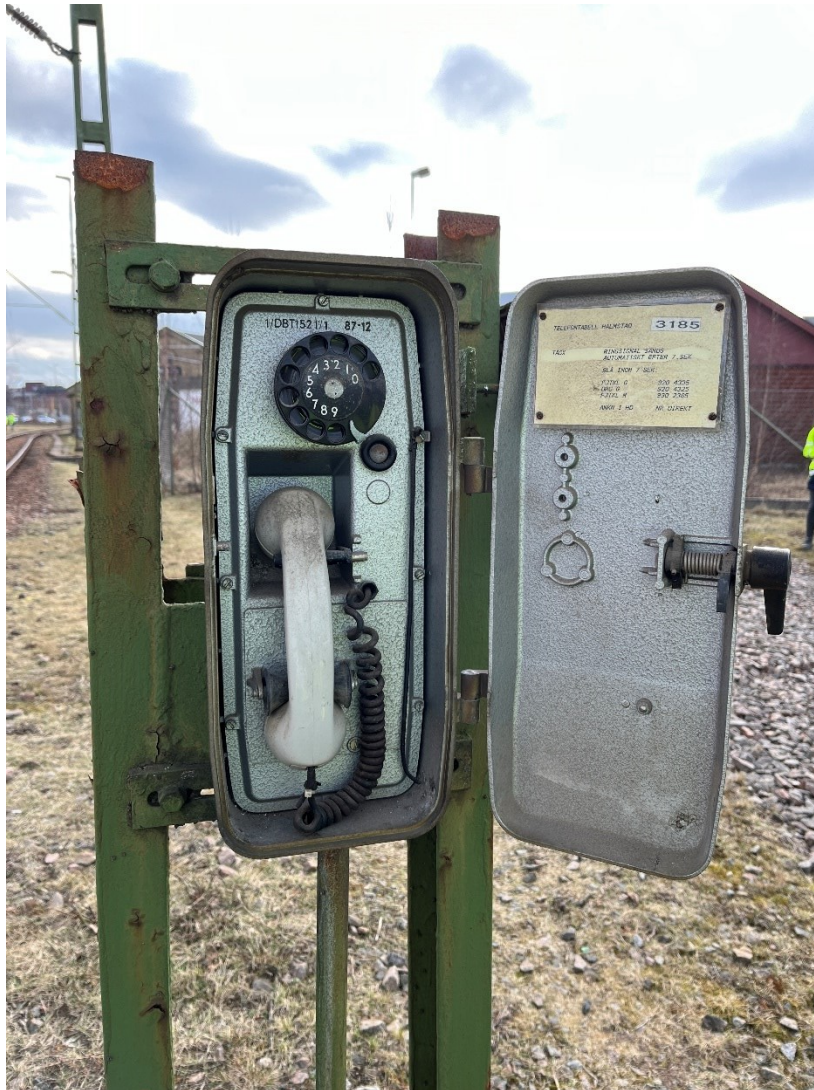
Figur B32. Bangårdstelefon på kapad kontaktledningsstolpe. Genom stolpen skymtar det östra av de tre rundlokstallen.

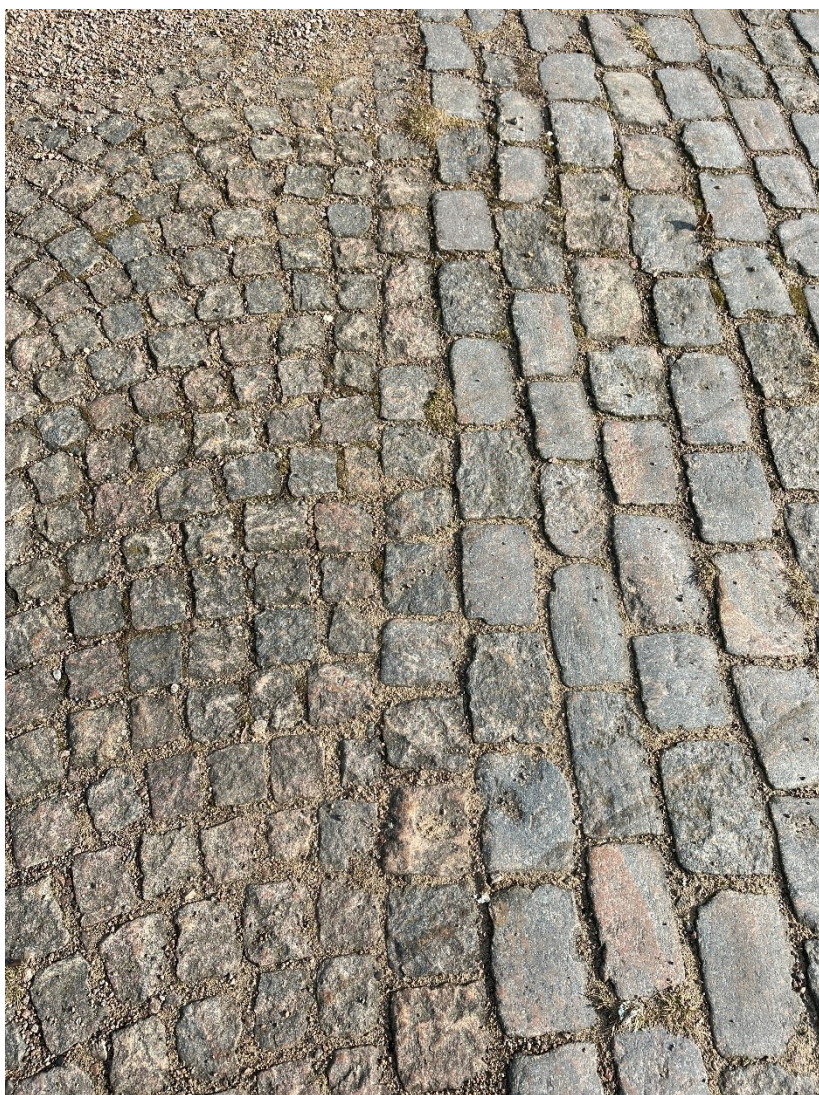
*Figur B33. Stenläggning med mindre "knott", kvadratiske gatstenar och lite större rektangulära stenar.*

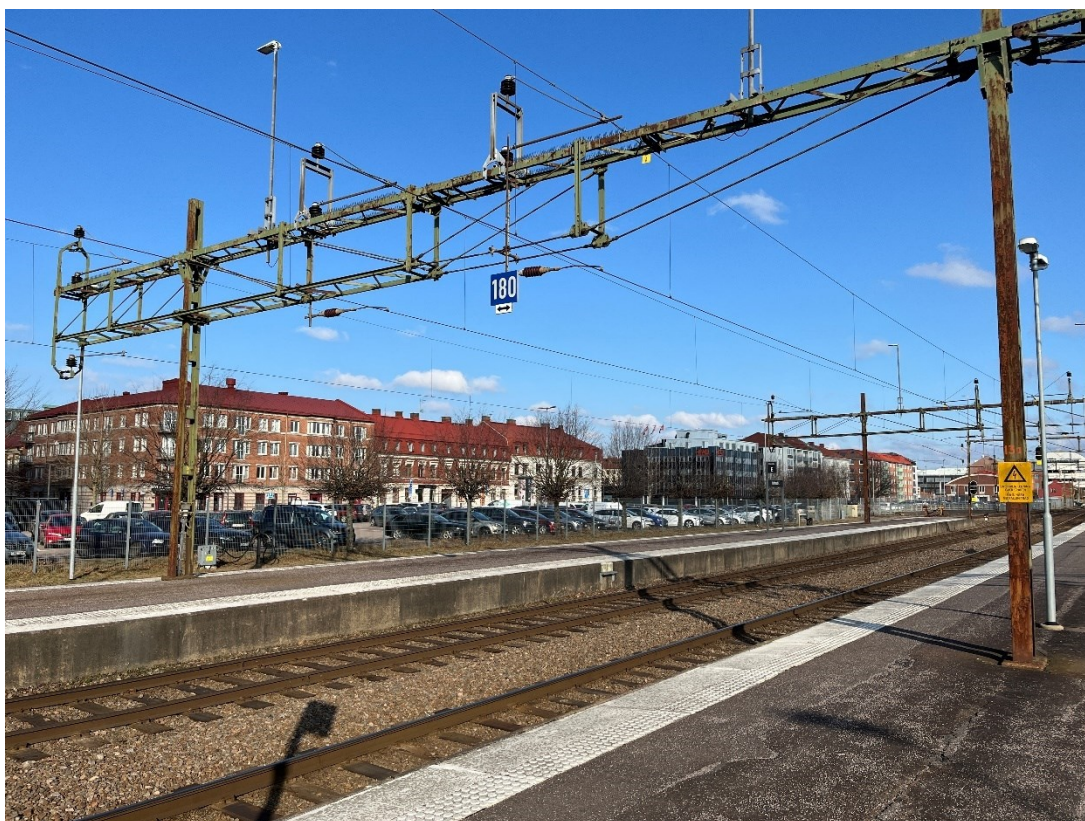
Figur B35. Exempel på stationens kontaktledningsinstallationer. Grönmalad brygga som sannolikt är ursprunglig sedan 1935 när stationen elektrifierades. Enstaka delar som utliggare och armaturer är nyare. Stationen har tidigare haft de klassiska lyabyglarna för bangårdsbelysning.

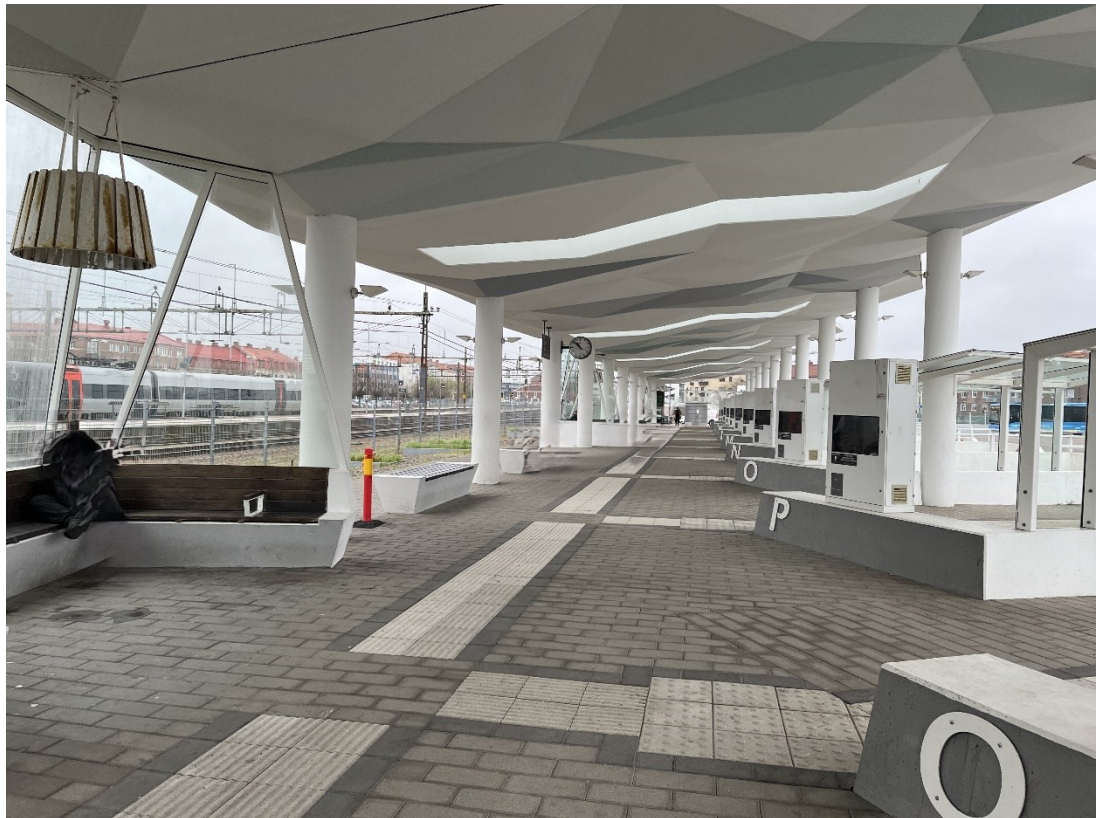
*Figur B36. Busstationen. Till vänster syns en av stationens unika lamparmaturer. Bilden har retuscherats.*

Regionbussterminalen öster om spårområdet ritades av ABAKO arkitektkontor och invigdes 2012. Terminalen består av ett långsträckt skärmtak som bärs upp av pelare, allt i vitt men med ett undertak där ytan är uppbruten i olika trianglar med olika grå och beige nyanser. På sidan mot spåren finns tre vindskydd i glas med sittplatser och på andra sidan ligger anföringsplatserna för bussarna med små skärmtak och informationstavlor. Ovanför bänkarna i vindskydden hänger specialritade belysningsarmaturer i metall med formen av veckade tygskärmar.

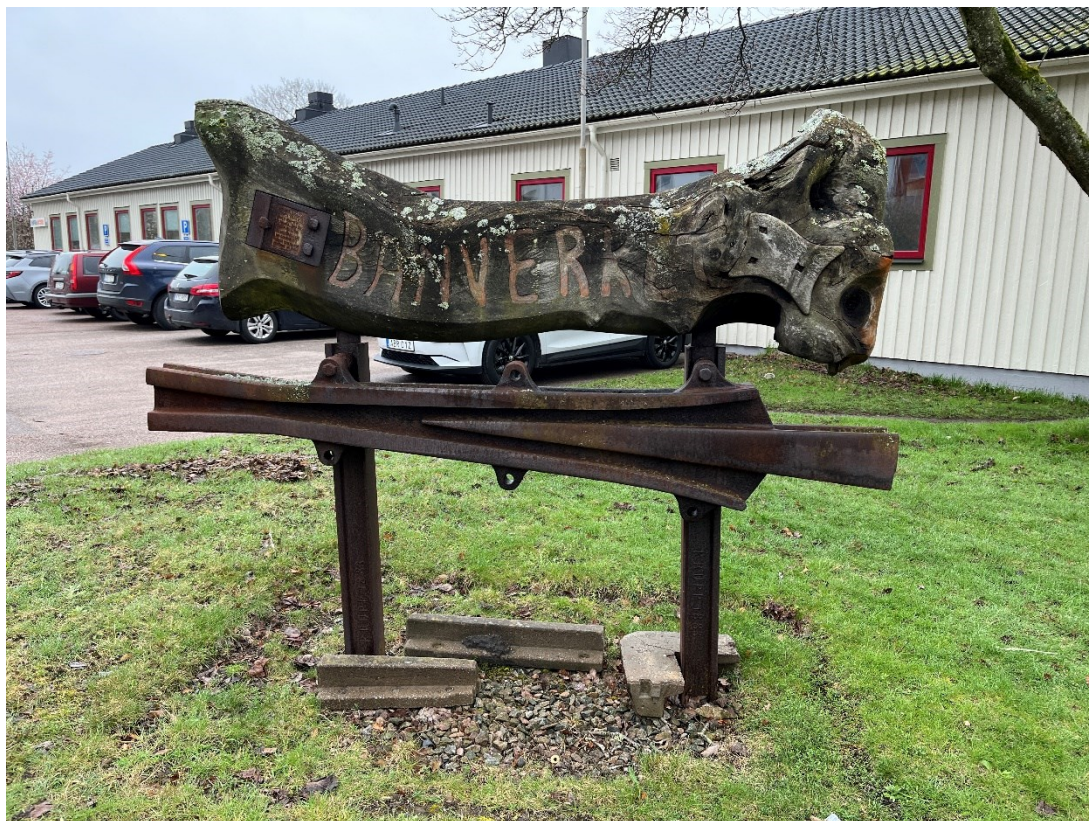
*Figur B38. Banverks-skylt tillverkad av del av en trädstam samt ett spårkryss från 1910. I bakgrunden syns överliggningshuset som ursprungligen är från 1920 och idag inrymmer ett kontor.*

Vallberga station, en bit söder om Halmstad, ligger längs en sträcka av Västkustbanan som lades om 1996. Stationen har därmed inte längre någon förbindelse med järnvägsnätet.

Skylten är i behov av underhållsinsatser som förlänger livslängden på såväl trä som metall.
