# Naturvärdesinventering Halmstad C Bangårdsombyggnad Halmstad kommun, Hallands län

Samrådshandling, 2024-10-16

Dokumenttitel: Naturvärdesinventering, Halmstad C Bangårdsombyggnad

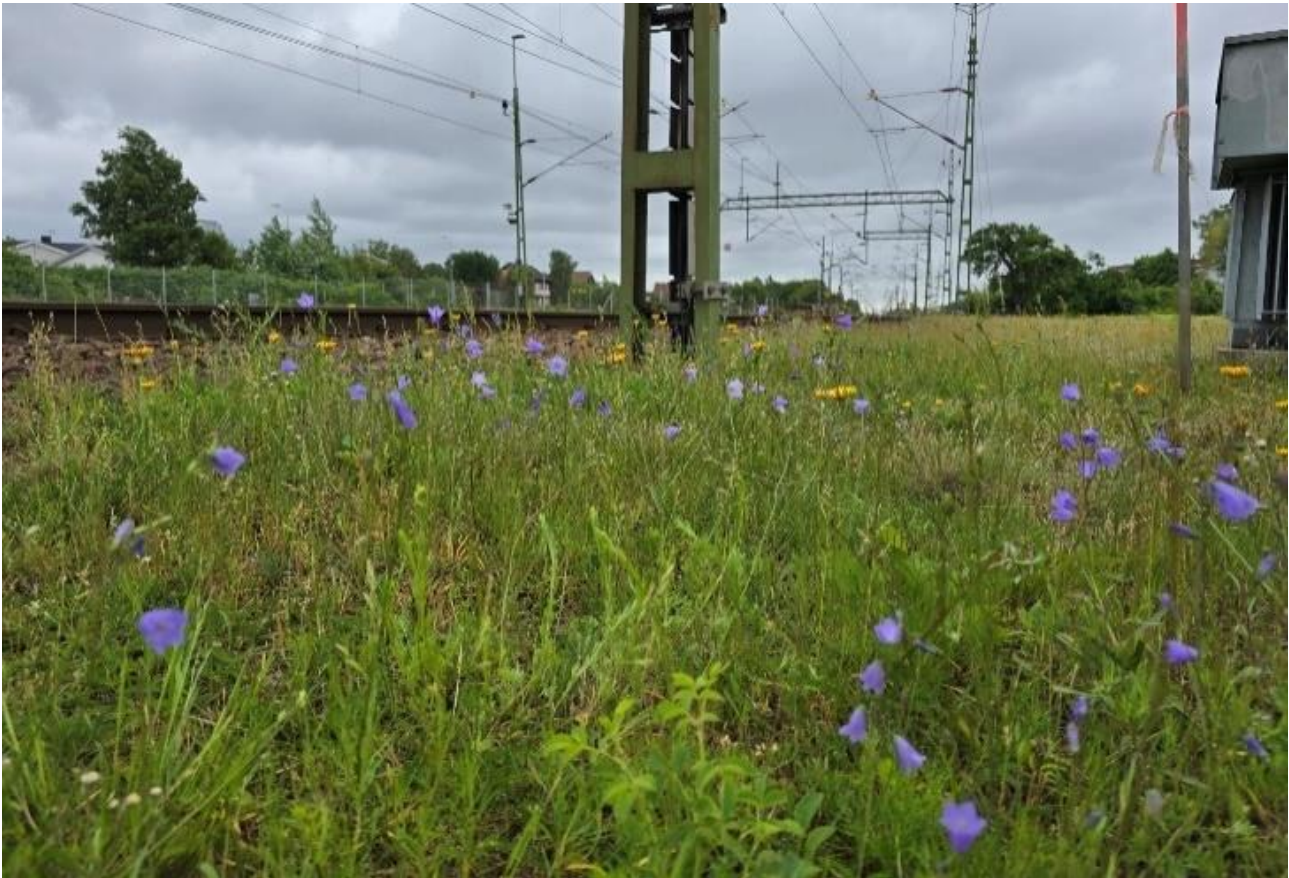
Inom dessa artrika järnvägsmiljöer påträffades också flera för järnvägsmiljöer typiska, värdefulla habitat som listas i Trafikverkets manual för inventering av biologisk mångfald i järnvägsmiljöer. Som exempel kan nämnas blåeld i stor mängd, bestånd av getväppling, fibblemattor, ruderatmarker med strimsporre och blåklockor på varm, sandig mark (se figur 2).

*Figur 2. Blåklockor på varm sandig mark är ett exempel på värdefulla habitat inom inventeringsområdet.*

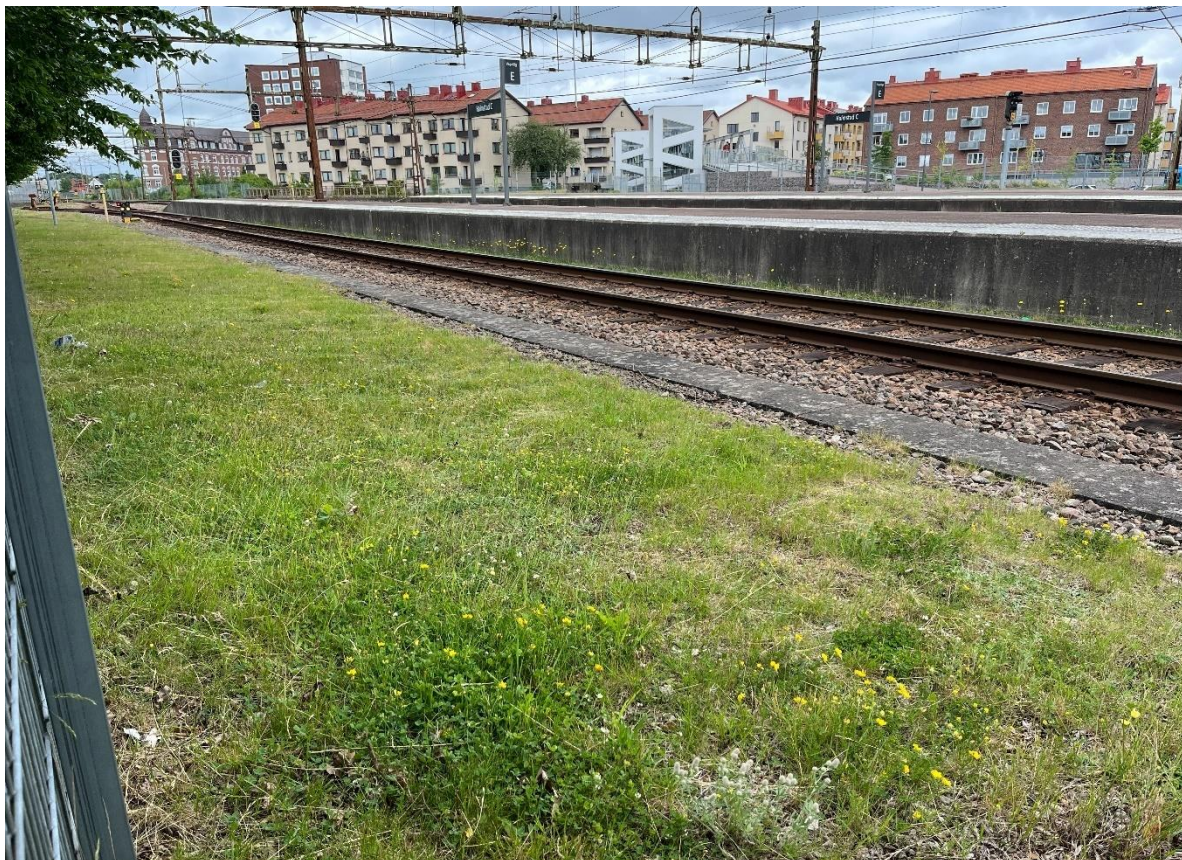
**NVI-objekt (ID-nr)** 06

**Beskrivning** Yta intill rälsen just norr om stationsbyggnaden med lågvuxen, torr gräsmark med stort inslag av örter. Rödven och gråfibbla dominerar och andra vanliga arter är fårsvingel, rotfibbla och vitklöver. Fläckvis finns inslag av jordklöver, käringtand, liten blåklocka med flera örter.

**Motivering** Visst biotopvärde genom förekomst av flera värdeelement och strukturer som skapar förutsättningar för en artrik lägre fauna. Ytan har även ett visst värde som stöd- och buffertzon till den värdefulla ruderatmarken på intilliggande delar av objekt 04.

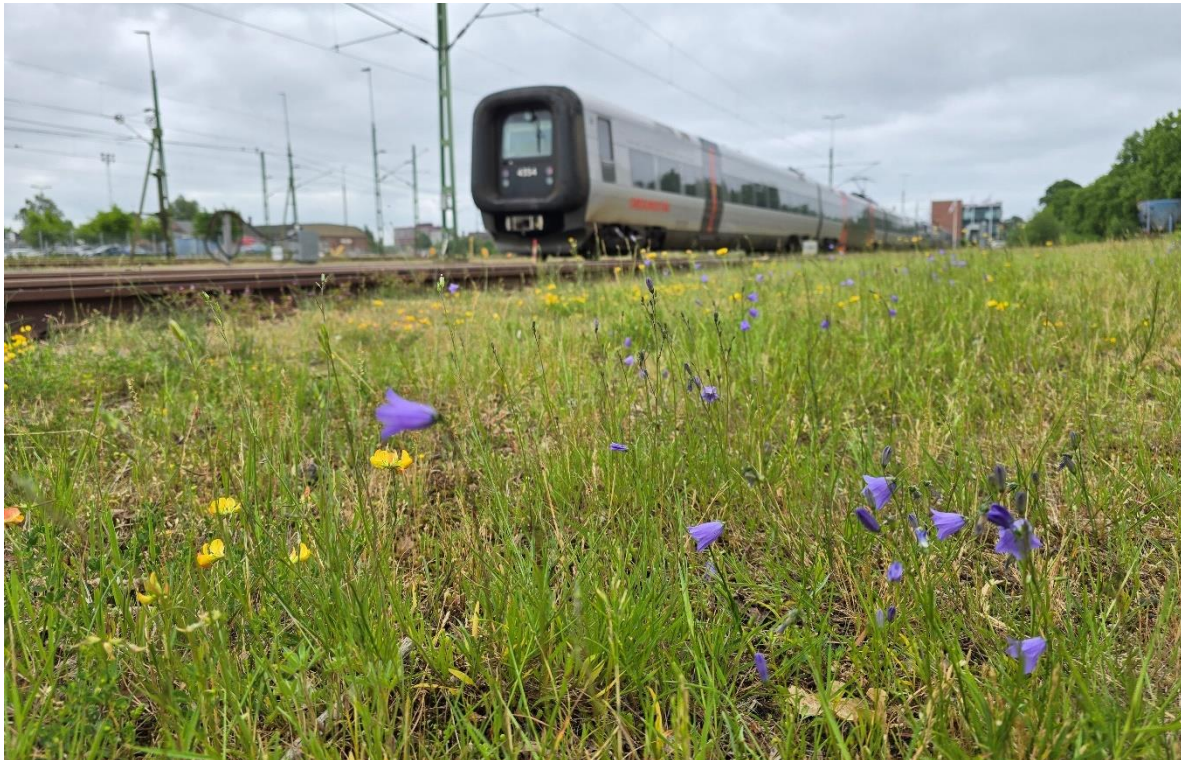
| <b>Beskrivning</b> | Större yta med lågvuxen, artrik torrhetsvegetation och stort inslag av markblottor på mager, kalkfattig sand- och grusmark inom bangårdsområdet. |
| <b>Motivering</b> | Påtagligt artvärde i form av ett flertal naturvårdsarter och stora ytor med generellt stor artrikedom i fältskiktet och stort inslag av blommande örter. Påtagligt till högt biotopvärde genom stort inslag av värdeelement som skapar förutsättningar för en artrik lägre fauna. |

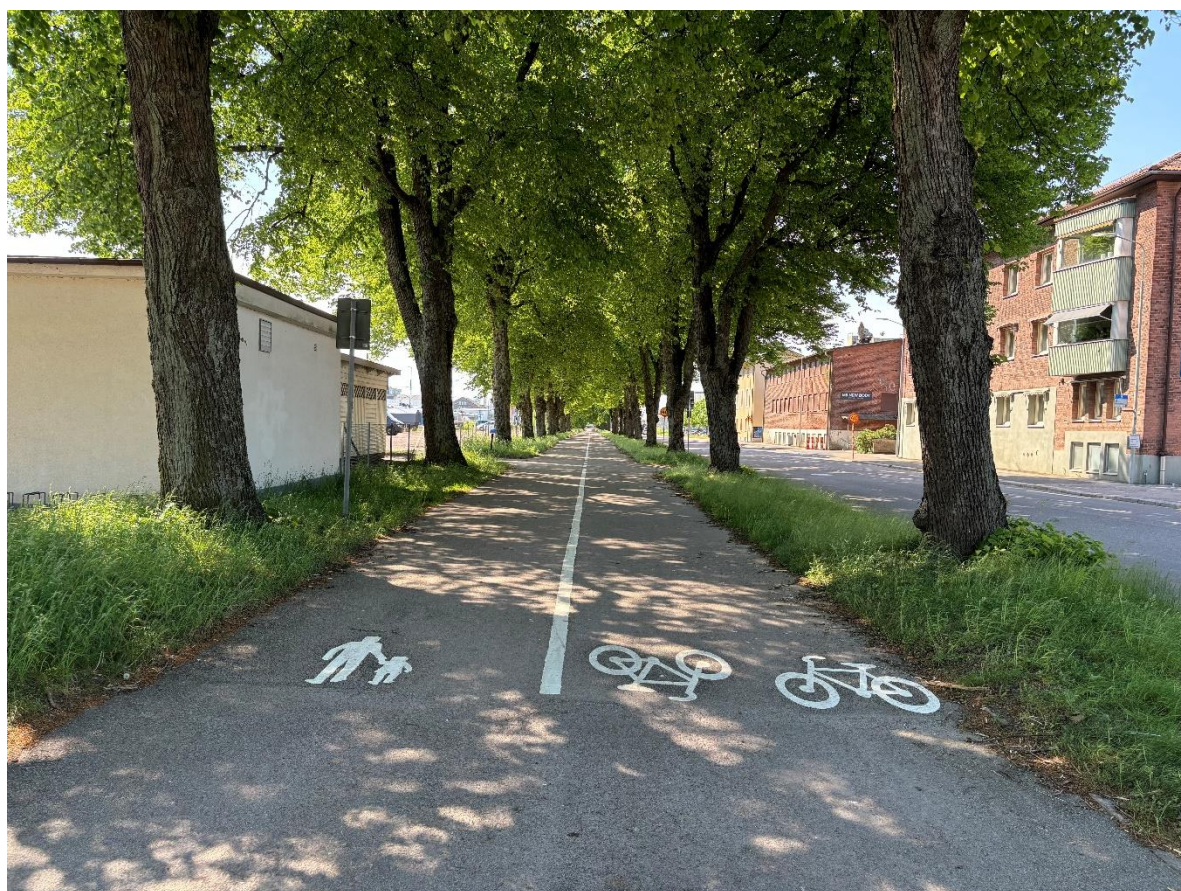
| <b>NVI-objekt (ID-nr)</b> | 08 |

| <b>Beskrivning</b> | Dubbel allé med äldre lindar längs gång- och cykelvägen utmed Stationsgatan. Enligt äldre flygfoton och kartbilder fanns allén redan på 1960-talet och träden bedöms vara omkring 100 år gamla. |
| <b>Motivering</b> | Visst biotopvärde i form av en längre sammanhängande allé av äldre, grova lindar. |

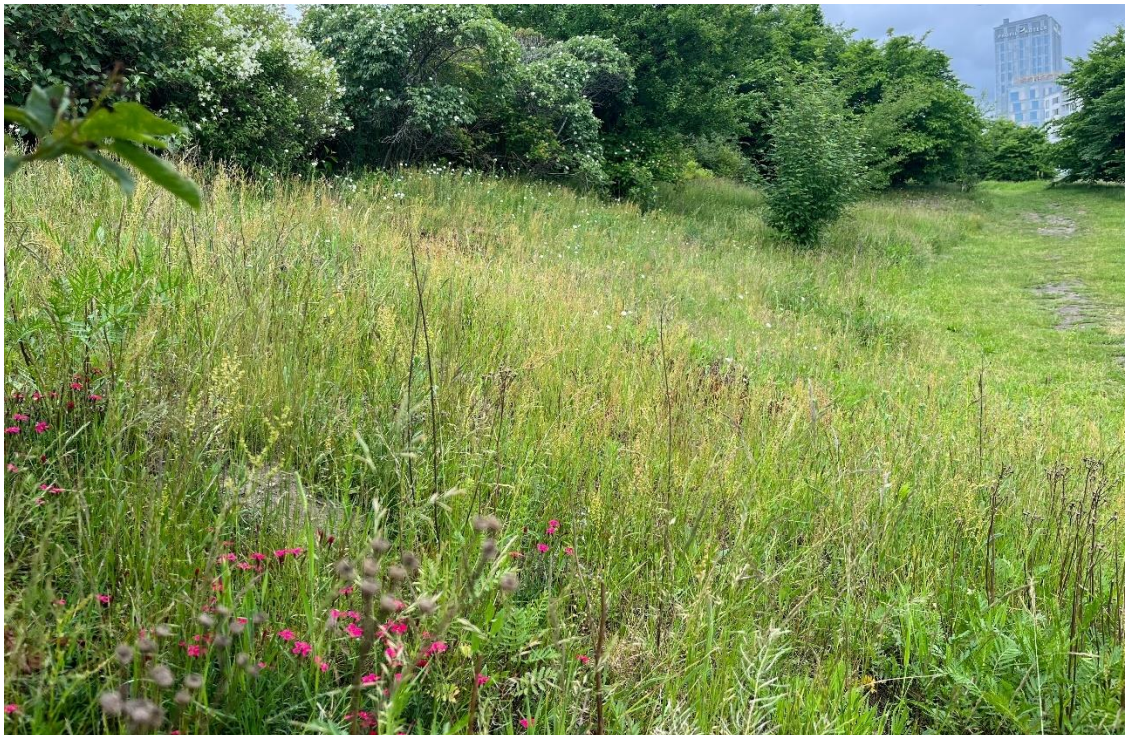
| <b>Beskrivning</b> | Naturlik parkmiljö på torr mark i studentparken med känd förekomst av stortimjan. Öppna ytor med lågvuxet fältskikt och inslag av markblottor och solitärträd. Mot väster och söder kantad av buskridåer. |
| <b>Motivering</b> | Visst artvärde genom flera förekommande naturvårdsarter och generellt artrik örtflora. Visst biotopvärde i form av nämnda strukturer och värdeelement. Mindre vattensalamander finns enligt DNA-analyser i båda dammarna (objekt 08 och 09). Även om det troligen handlar om en liten instabil population utgör parkmiljön i nuläget därmed del av denna arts livsmiljö. Visst värde som stöd- och kantzon med högre vegetation till den värdefulla ruderatmarken på intilliggande delar av objekt 04. |

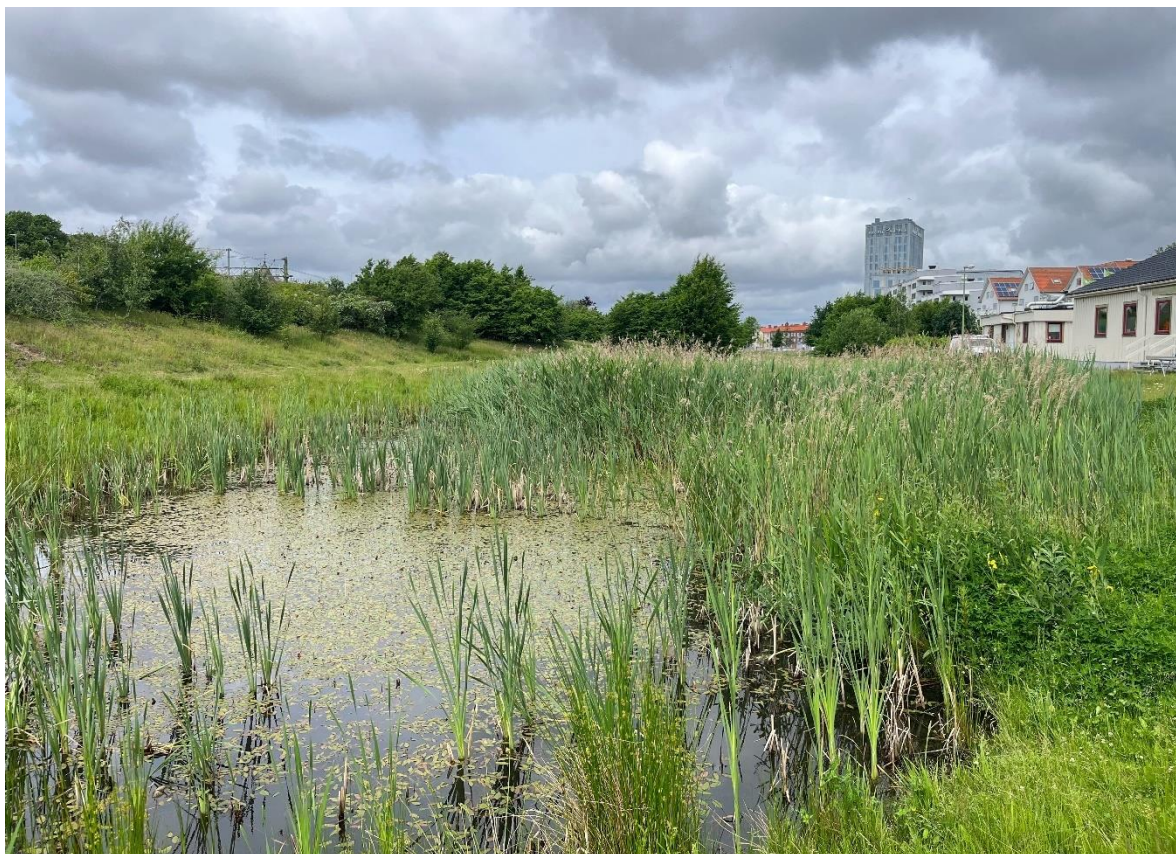
| <b>Beskrivning</b> | Liten parkdamm i studentparken till stor del övervuxen av kaveldun och vass men fläckvis med öppet vatten och riklig flytbladsvegetation av gäddnate. Omges av en krans av övervattensvegetation av främst vass och videört samt med inslag av fackelblomster, gul svärdslija och gråvide. DNA-analyser visar att mindre vattensalamander förekommer i dammen. Rörehöna noterades i dammen och kan ev häcka där. |
| <b>Motivering</b> | Visst artvärde genom förekomst av mindre vattensalamander. Visst biotopvärde i form av nämnda värdeelement. Objektet utgör även en kompletterande biotop till den omgivande parkmiljön (objekt 09) där objekten bidrar till att stärka varandras värden och tillsammans bildar en helhetsmiljö med högre värden än de enskilda biotoperna. |

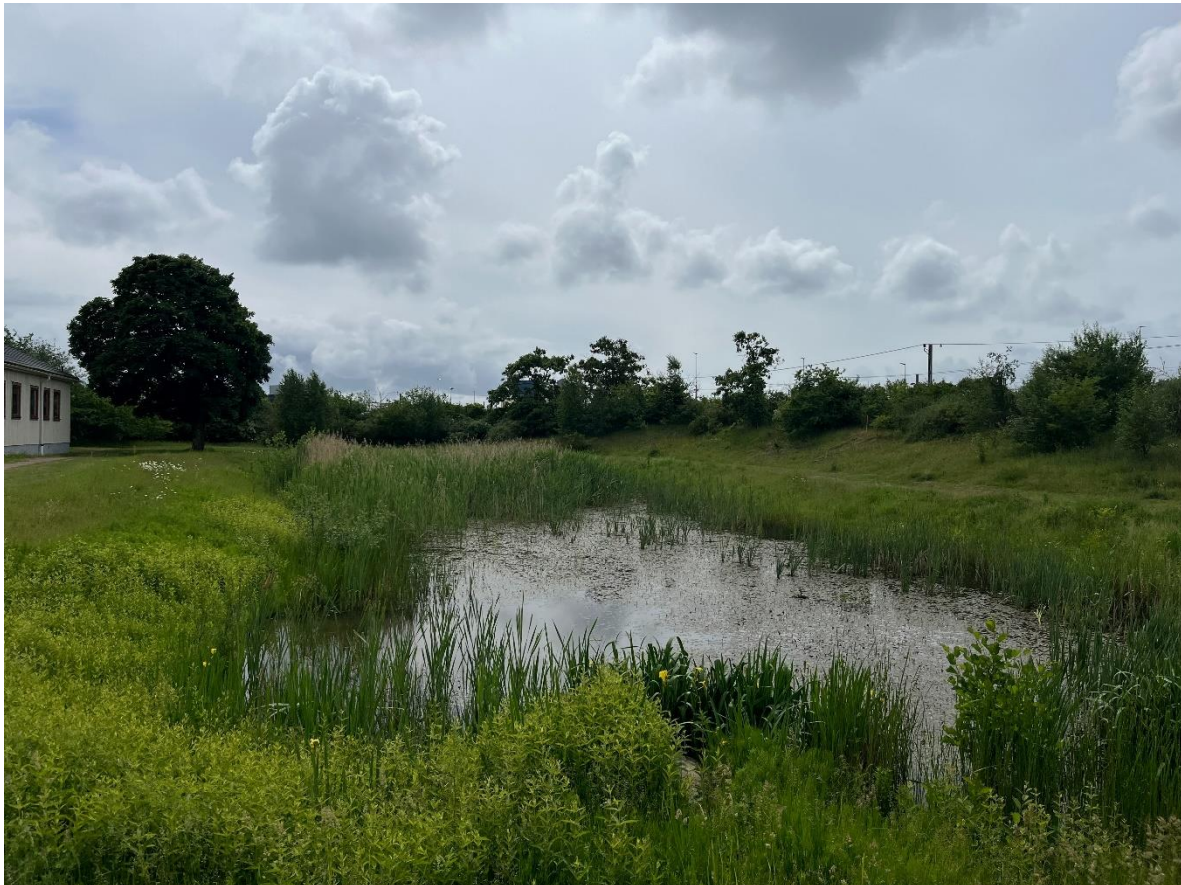
| <b>Beskrivning</b> | Liten parkdamm i studentparken delvis övervuxen av kaveldun och vass men till största delen med öppet vatten och riklig flytbladsvegetation av gäddnate. Omges av en krans fuktkrävande vegetation av bland annat vass, kaveldun, videört samt fackelblomster, gul svärdsilja, veketåg och gråvide. DNA-analyser visar att mindre vattensalamander förekommer i dammen. |
| <b>Motivering</b> | Visst artvärde genom förekomst av mindre vattensalamander. Visst biotopvärde i form av nämnda värdeelement. Objektet utgör även en kompletterande biotop till den omgivande parkmiljön (objekt 09) där objekten bidrar till att stärka varandras värden och tillsammans bildar en helhetsmiljö med högre värden än de enskilda biotoperna. |

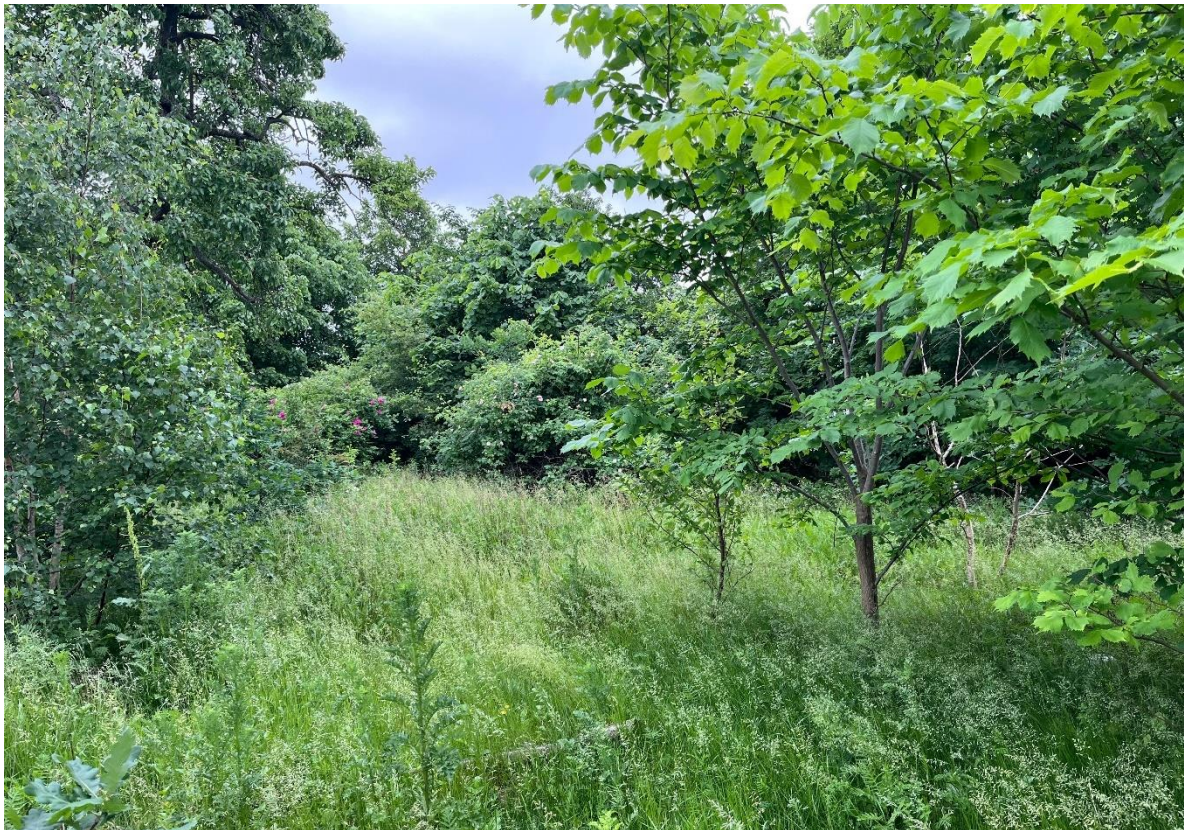
| <b>Beskrivning</b> | Busk- och trädbevuxen mark med högvuxet fältskikt. Träd- och buskskiktet består av ett flertal arter såsom sälg, tysklönn, lind, vårtbjörk, skogsek, päron, hagtorn, stenros, brakved och lind. Fläckvis finns täta uppslag av klen alm som ännu är för ung för att drabbas av almsjuka. Fältskiktet är trivalt och frodigt med arter som rödsvingel, stormåra, renfana, åkertistel, snärjmåra, hallon och sträv kardvädd. I området finns även flera bestånd av den invasiva arten vresros. |
| <b>Motivering</b> | Visst biotopvärde genom förekommande värdeelement. Objekt har även ett värde som stödjande och kompletterande miljö för lägre fauna knuten till den öppna torrheten på spårområdet. |

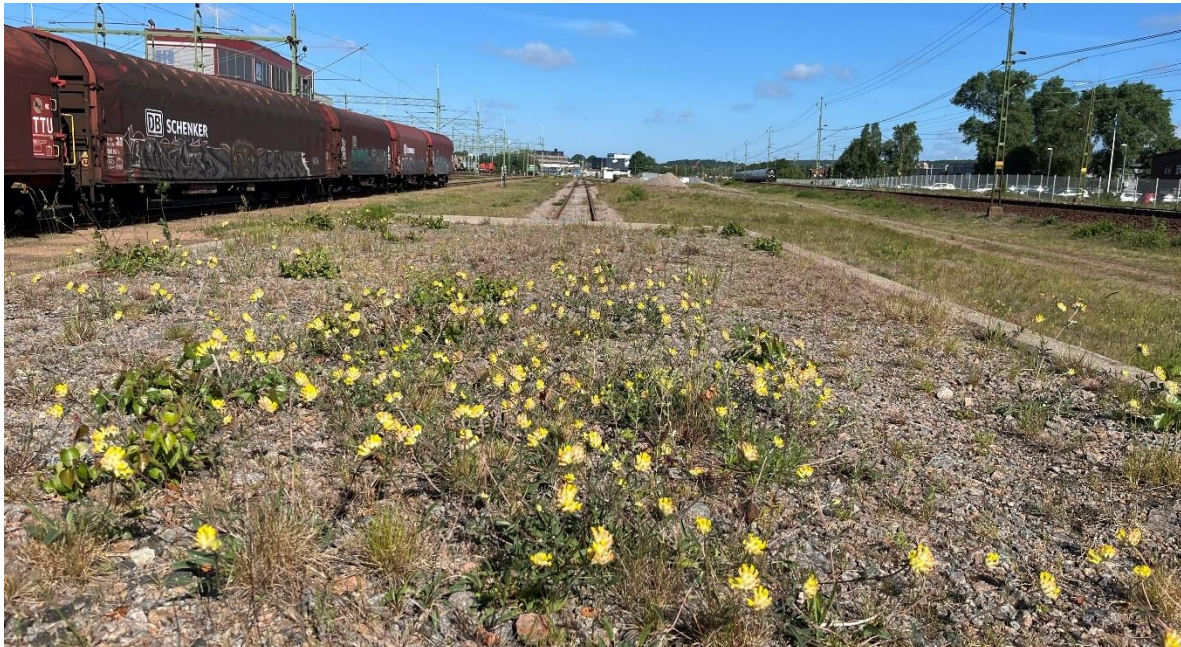
| <b>Beskrivning</b> | Yta söder om stationen av liknande slag som inom objekt 07 med lågvuxen, artrik torrhedsvegetation och inslag av markblottor på mager, kalkfattig sand- och grusmark. Detta objekt, fortsätter även söder om inventeringsområdet och omfattar merparten av rangerbangården söder om stationen. |
| <b>Motivering</b> | Påtagligt artvärde i form av ett flertal naturvårdsarter och stora ytor med generellt stor artrikedom i fältskiktet och stort inslag av blommande örter. Påtagligt till högt biotopvärde genom stort inslag av värdeelement som skapar förutsättningar för en artrik lägre fauna. |
