4.2.7 Övriga skyddsåtgärder och försiktighetsmått som avses genomföras

4.3 Naturmiljö

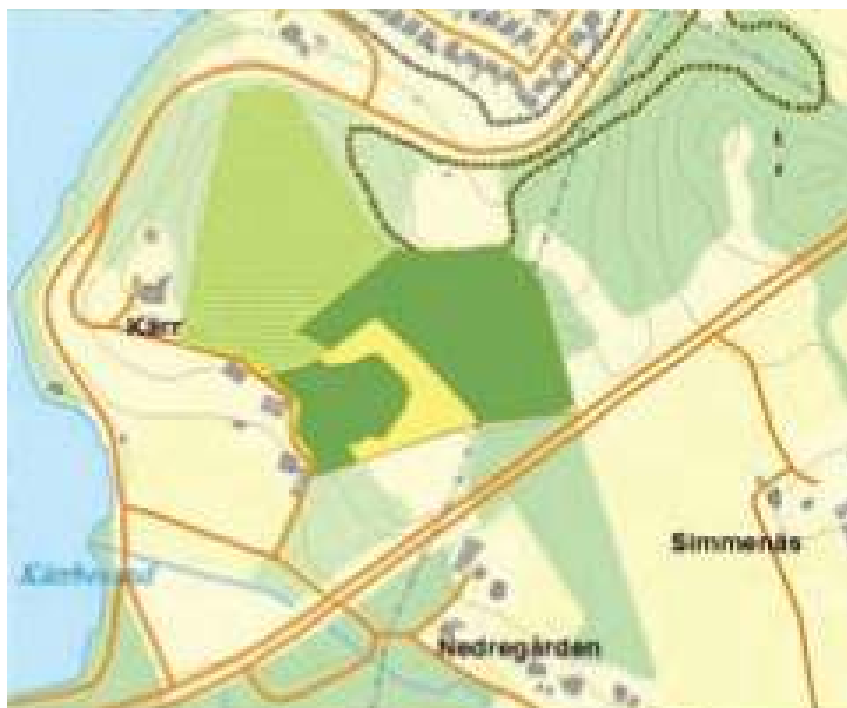
Figur 18. Gränsen för Natura 2000-området ändrades 7 nov 2013, då resultat från basinventeringen visade att endast det ljusgröna området i bilden utgör Natura 2000-naturtyp.

Natura 2000-området Kärrbogärde (SE0530091) ligger väster om E20 och öster om Sävelången i direkt anslutning till Ingared samhälle (figur 18 samt figur 19). Det främsta syftet med området är att bevara de utpekade naturtyperna med mycket grova lövträd som bland annat är av stort värde för den prioriterade arten läderbagge (1084). Området utgörs i sin helhet av naturtypen Nordlig ädellövskog (9020) och är en gammal ekskog med mycket grova ekar och lindar. Kärrbogärde finns utpekad i Alingsås kommuns naturvårdsprogram i högsta naturvärdesklass (A). De rödlistade arterna gammelekslav (Sårbar, VU) och almlav (nära hotad, NT) har dokumenterats växa på träd i området. Av särskilt intresse i området är förekomsten av läderbagge, en 3 cm stor skalbagge som

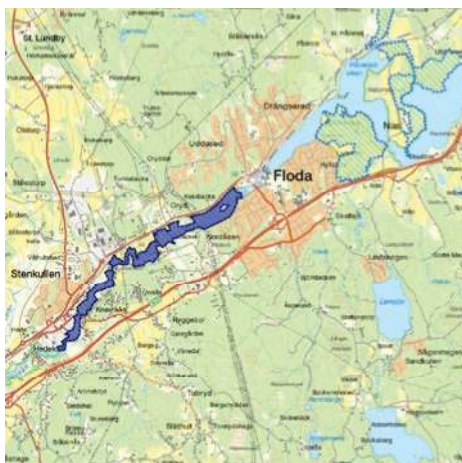
Figur 19. Säveåns Natura 2000-område.

Cirka fem kilometer nedströms utredningsområdet, efter att Sävelången har gjort en stark krök och passerat ett smalt sund vid Nääs och en vattenkraftverksdamm i Floda, börjar Natura 2000-området Säveån (SE0530085). Det avser att bevara det naturligt framrinnande vattendraget med omgivande ädelövskogar och sumpskogar samt häcknings- och födosökmiljö för kungsfiskare. Säveån hyser också till stor del mycket goda lek- och uppväxtområden för lax och öring men i dagsläget kommer inte laxen längre än till Hillefors kraftverk i Stenkullen, vilken utgör ett definitivt vandringshinder (Sportfiskarna, 2014).

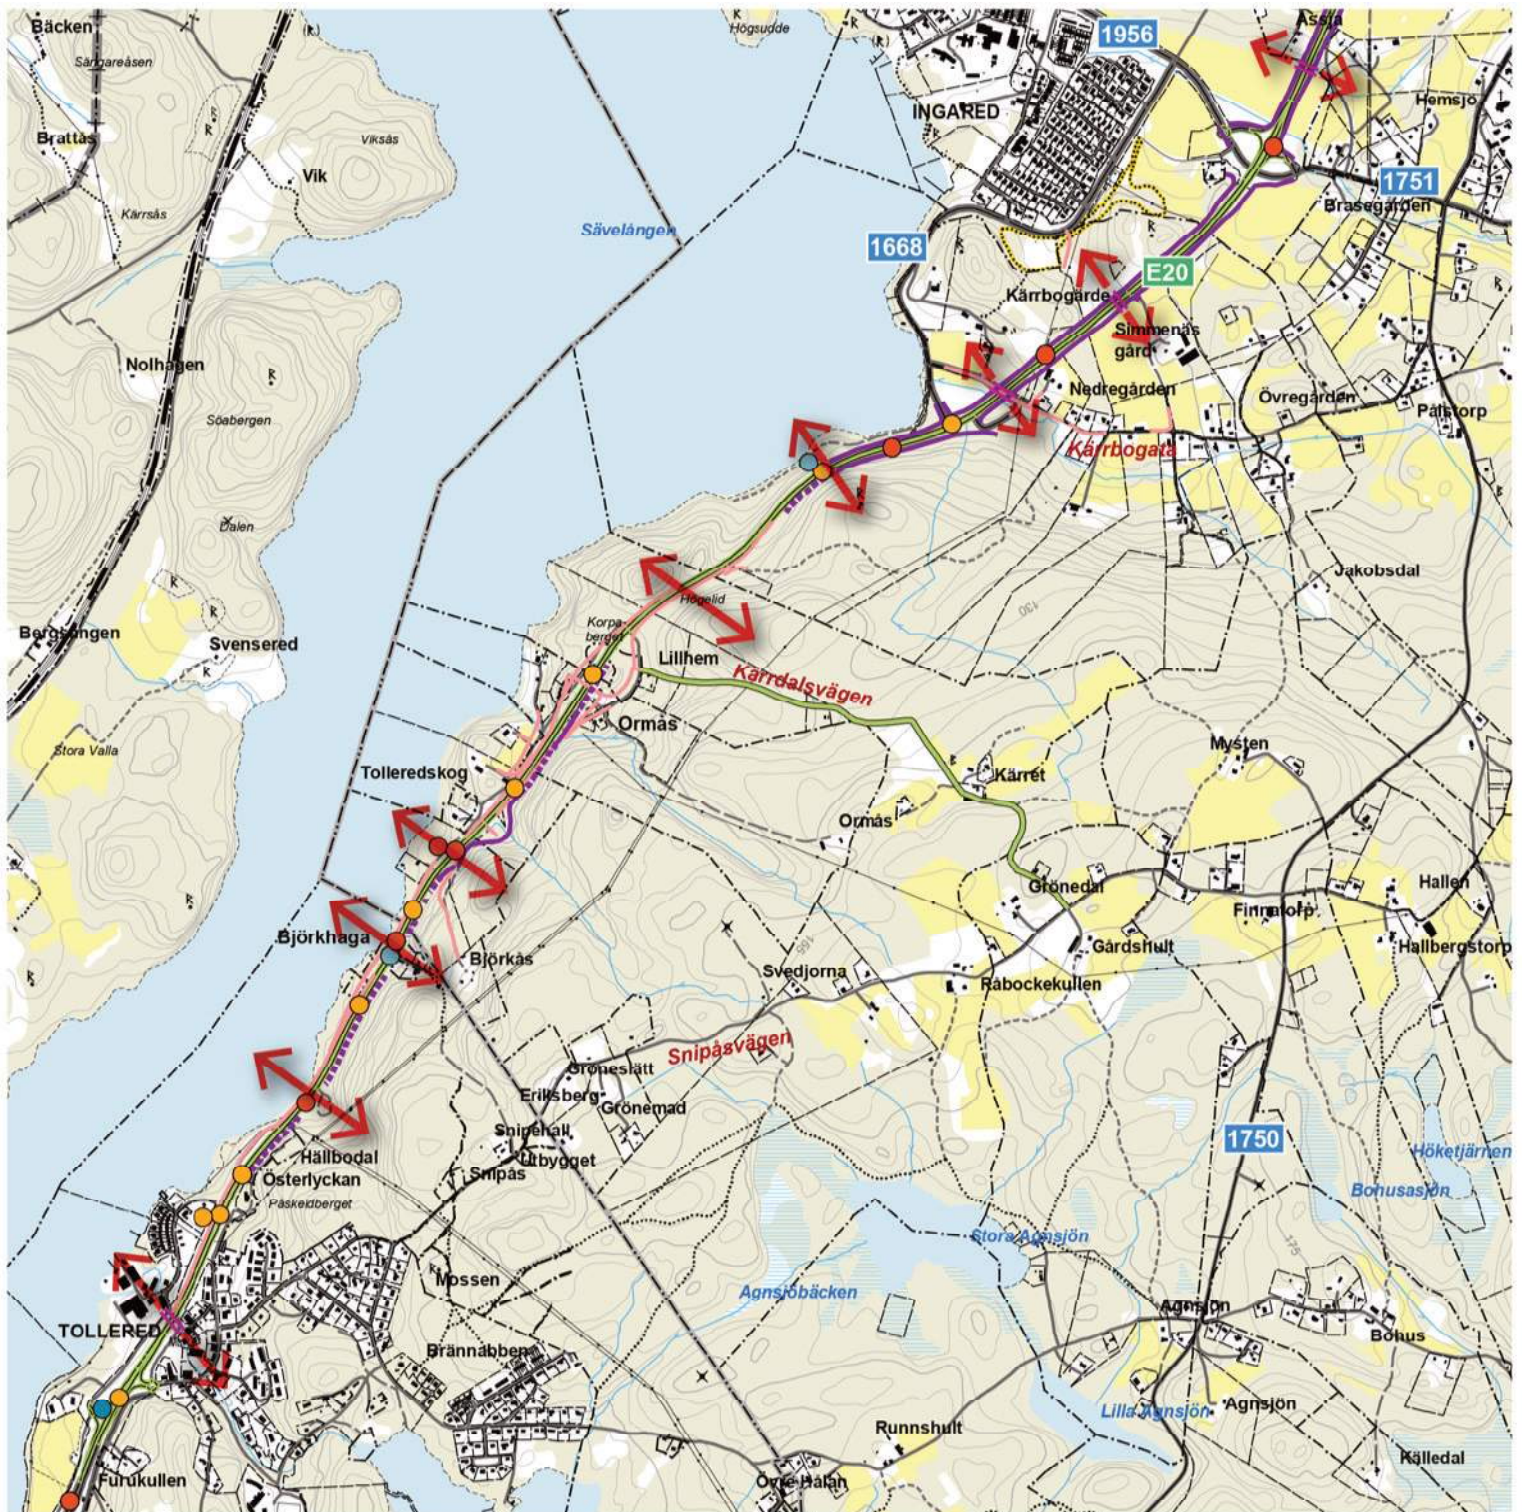
Figur 23. VILT NULÄGE
Tollered-Ingared

- Rådjur
- Rådjur, osäkert läge
- Älg
- Älg, osäkert läge
- Viltstängsel
- ⋯ Klippa
- Passagemöjlighet
- ↔ Viltstråk, nuläge

Olycksstatistik från maj 2010 till september 2013 (NVR 2014).

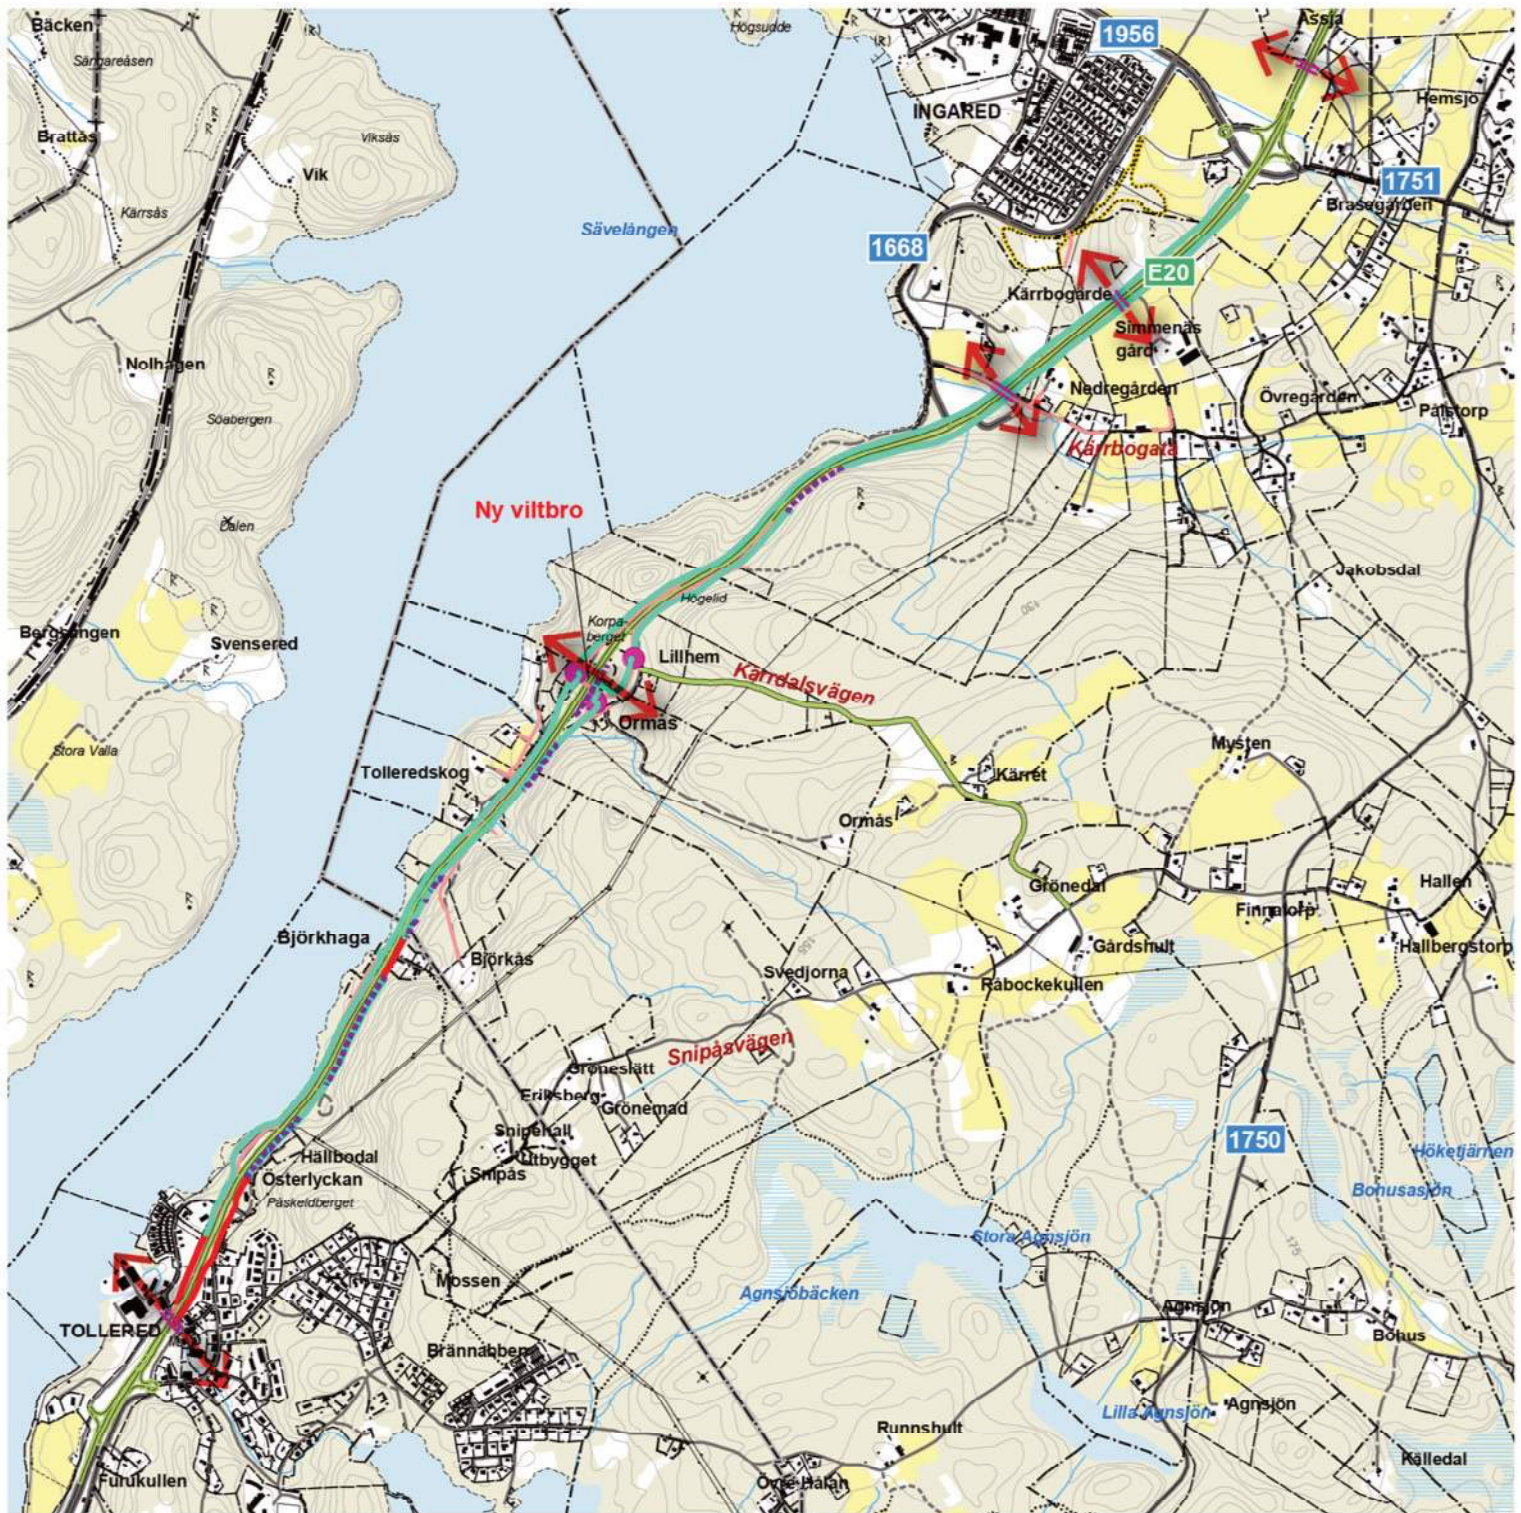
Figur 24. VILT – FRAMTIDA SITUATION
Tollered-Ingared

- Bullerplank, föreslaget
- Faunastängsel, föreslaget
- Färister, föreslagna
- - - - - Klippa, befintlig
- = Passagemöjlighet, befintliga, kvarstår
- ↔ Viltstråk, framtida
