# UNDERLAG TILL MILJÖKONSEKVENSBESKRIVNING E20, delen Tollered - Ingared

Lerums och Alingsås kommuner, Västra Götalands län

2015-09-03

Dokumenttitel: Underlag till miljökonsekvensbeskrivning. E20 delen Tollered-Ingared, Lerums och Alingsås kommuner, Västra Götalands län. 2015-09-03.

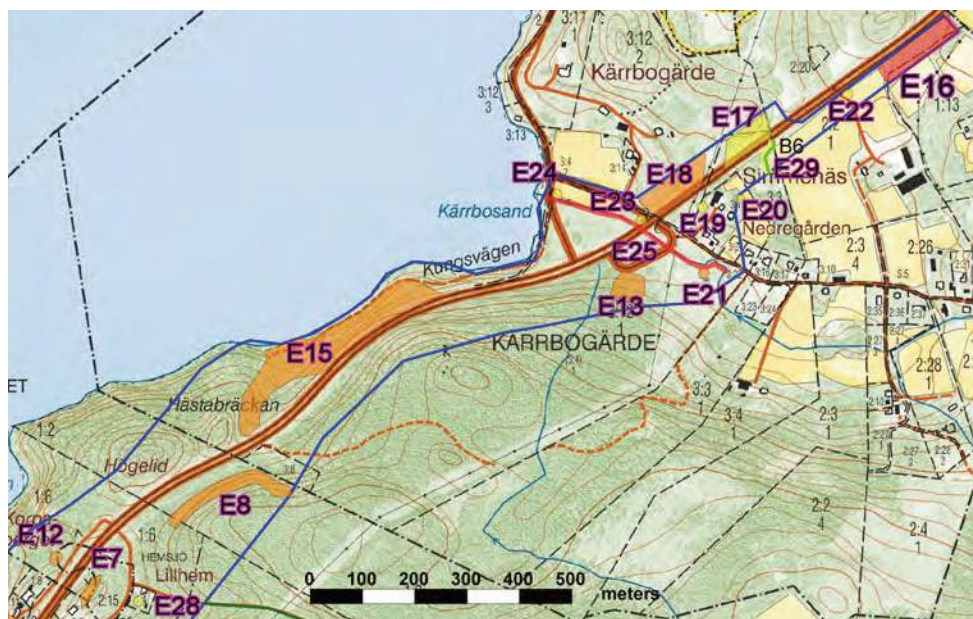
**Karta 6.** Naturvärdesobjekt och biotopskyddsobjekt längs nordöstra delen av E20. Gult = naturvärdesklass 3 – visst naturvärde. Orange = naturvärdesklass 2 – påtagligt naturvärde. Rött = naturvärdesklass 1b – högt naturvärde. Grön linje = dike.

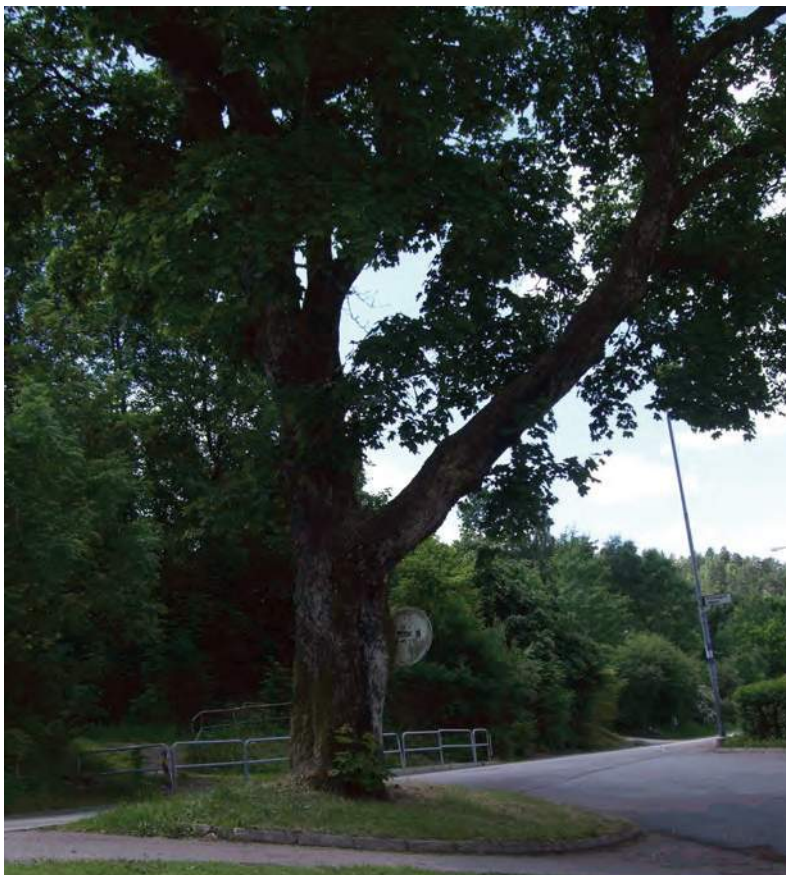
Objekt 3 utgörs av en relativt grov lönn.

Ganska grov lönn med hamlingsspår som står öppet i väggkanten i gräsmatta vid parkeringsplats. Karta 3.

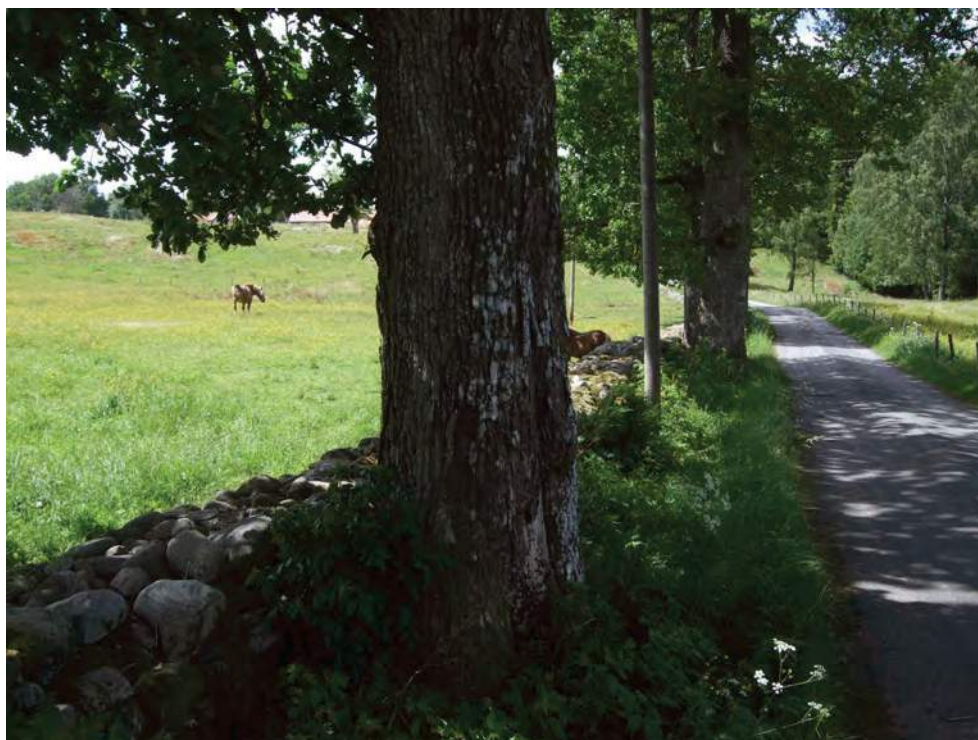
Grova ekar och stenmur i objekt 6 längs Snipåsvägen.

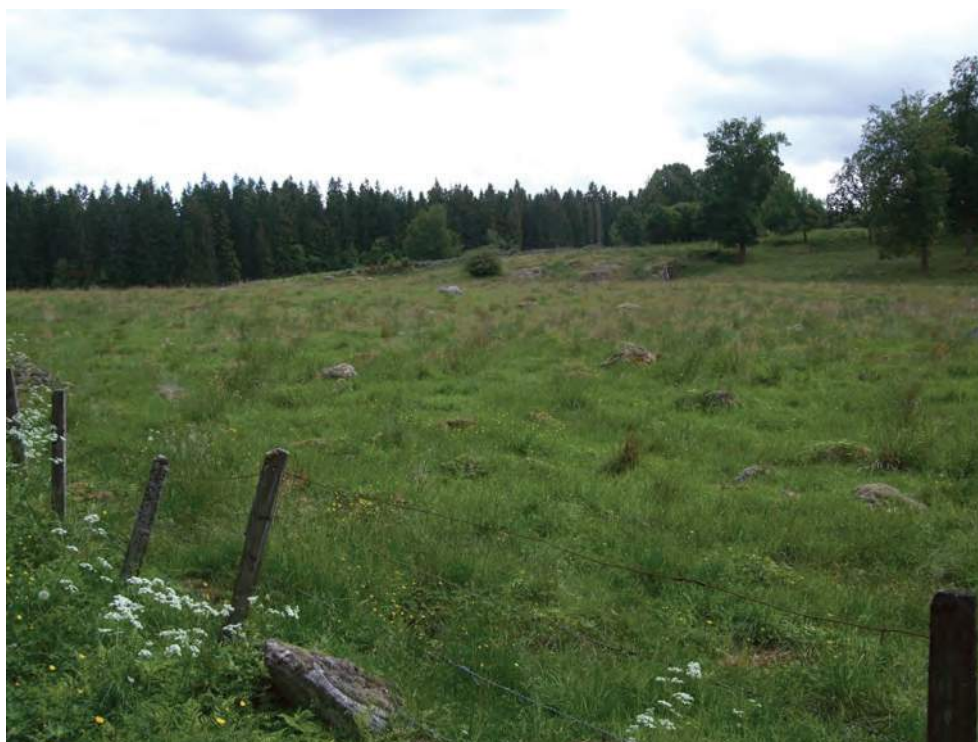
*Betesmark vid Kärrdalsvägen.*

Nötbetad frisk mark med tämligen dålig hävdstatus och viss gödselpåverkan. Delvis fuktigt och tuvigt med inslag av tåg. Karta 4.

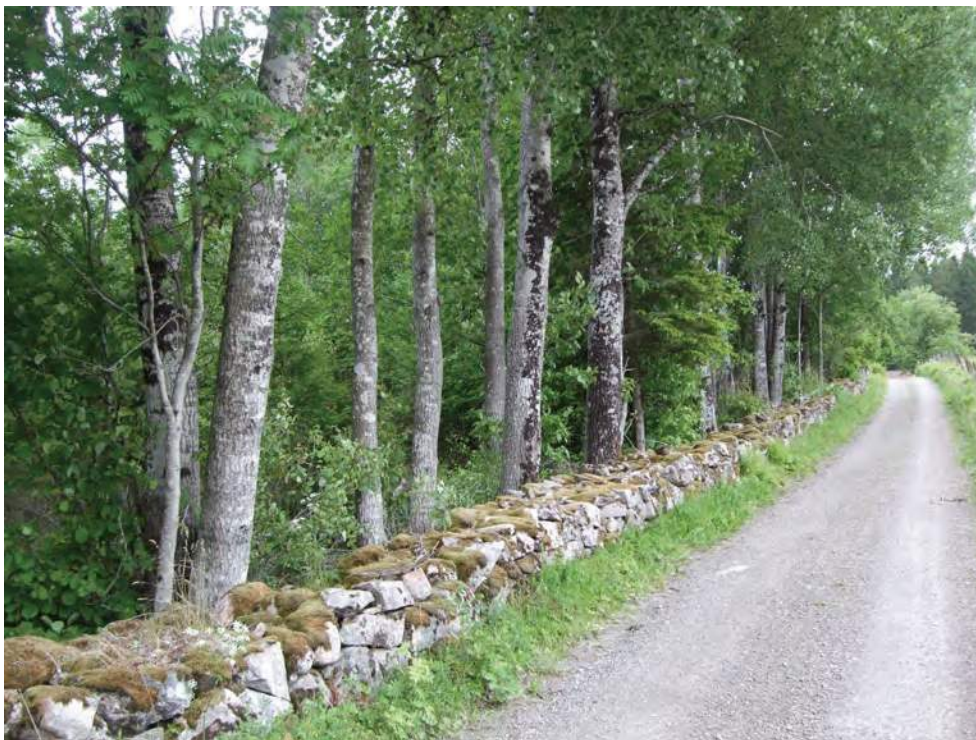
Aspbryn och stenmur längs Kärrdalsvägen i objekt 10.

Smalt bryn med medelålders asp mot angränsande, ekdominerad ädellövskog. Även en stenmur som omfattas av generellt biotopskydd. Karta 4.

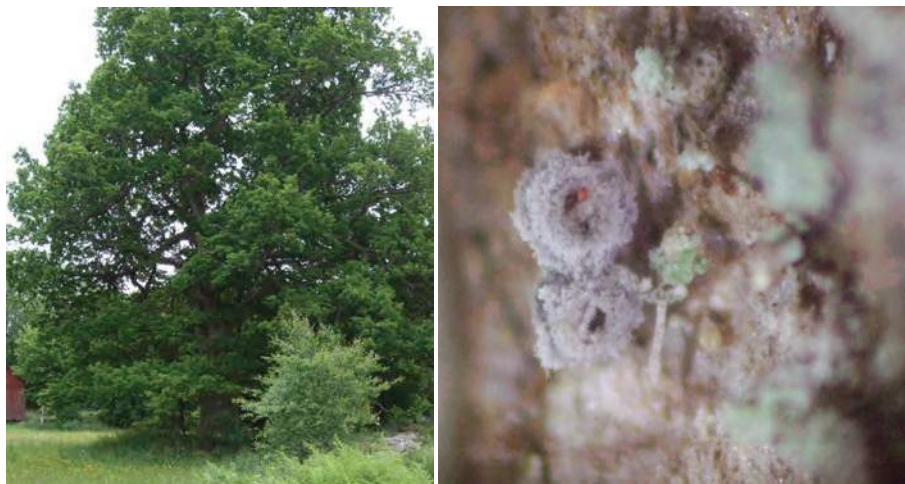
Jätteeiken vid Kärrdalsvägen samt, i stark förstoring, skålsvampen *Proliferodiscus tricolor* som växer på dess bark.

## 11. Jätteek

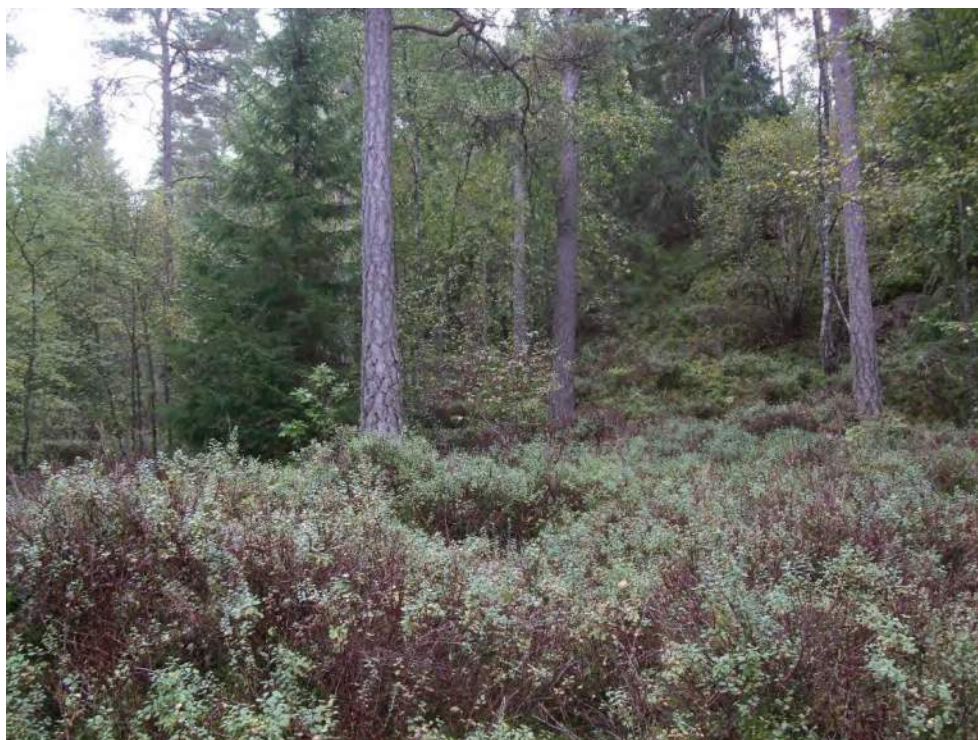
Äldre tallar och gammalt grovt blåbärsris i objekt E2.

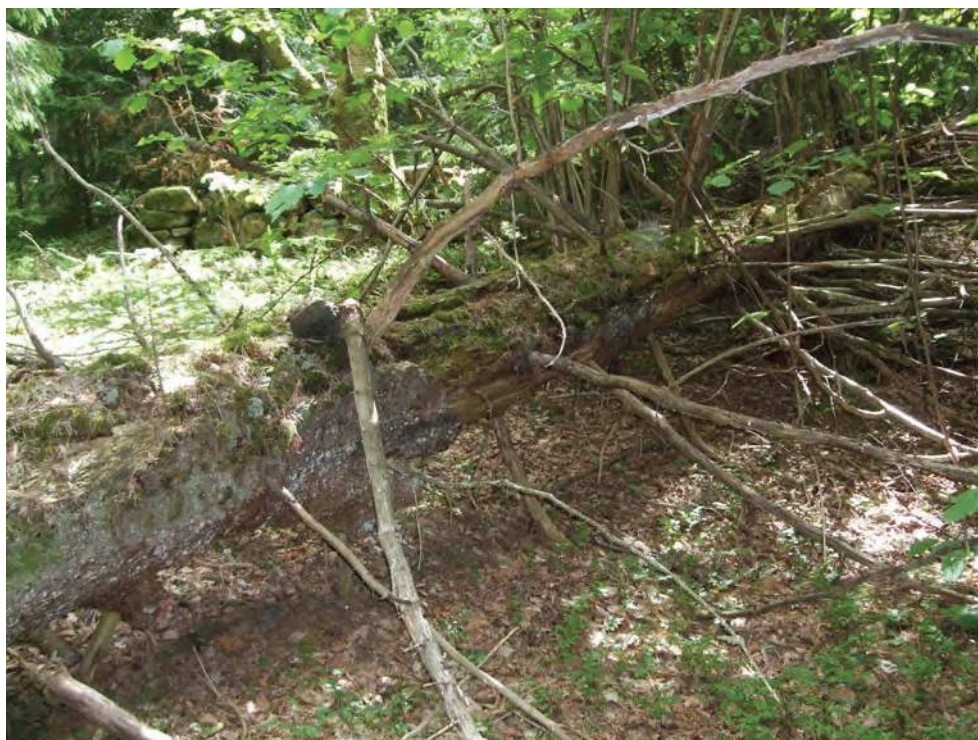
Gott om död ved i objekt E4.

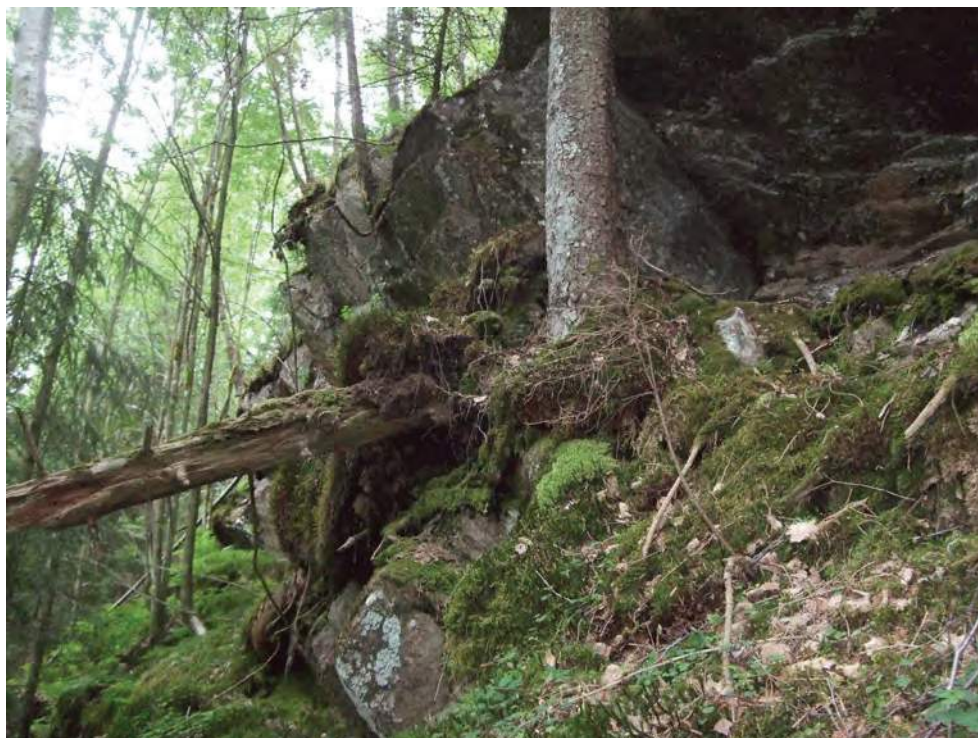
Lodytor och överhäng i objekt E6.

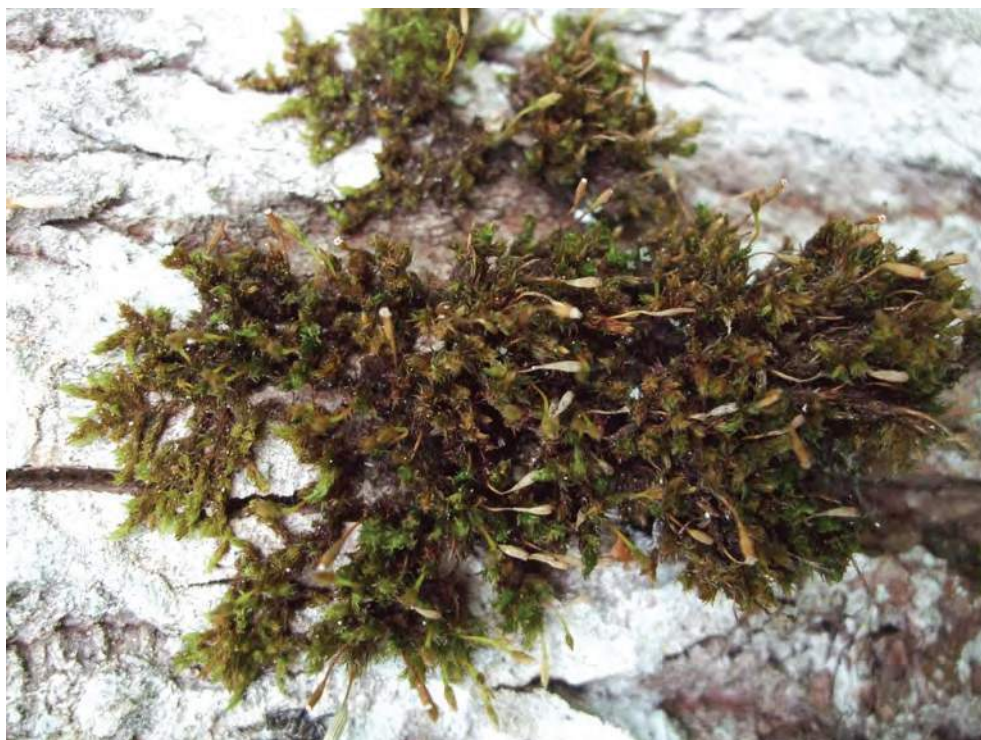
Den sällsynta mossan vittandad ulota påträffades på sälg i objekt E8.

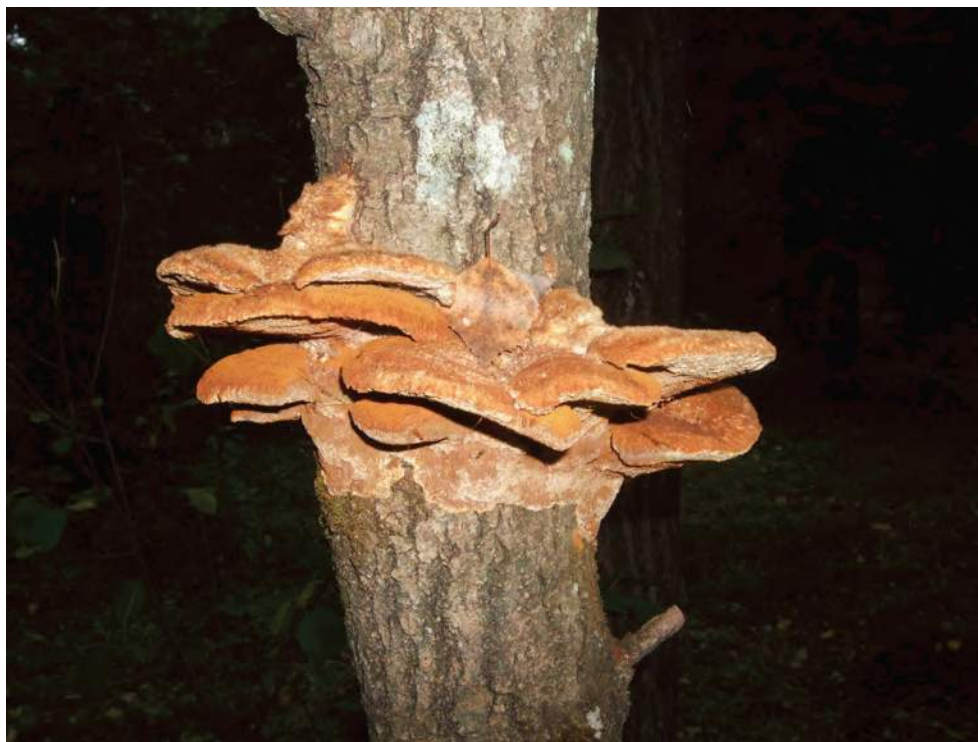
Rävticka på asp i objekt E14.

Smalt, medelålders asp- och grandominerat bestånd med måttligt-rikligt med död ved. Mossrikt, flera stenmurar genomkorsar området. Området korsas även av befintlig väg till bostadshus i Björkhaga. Karta 5.

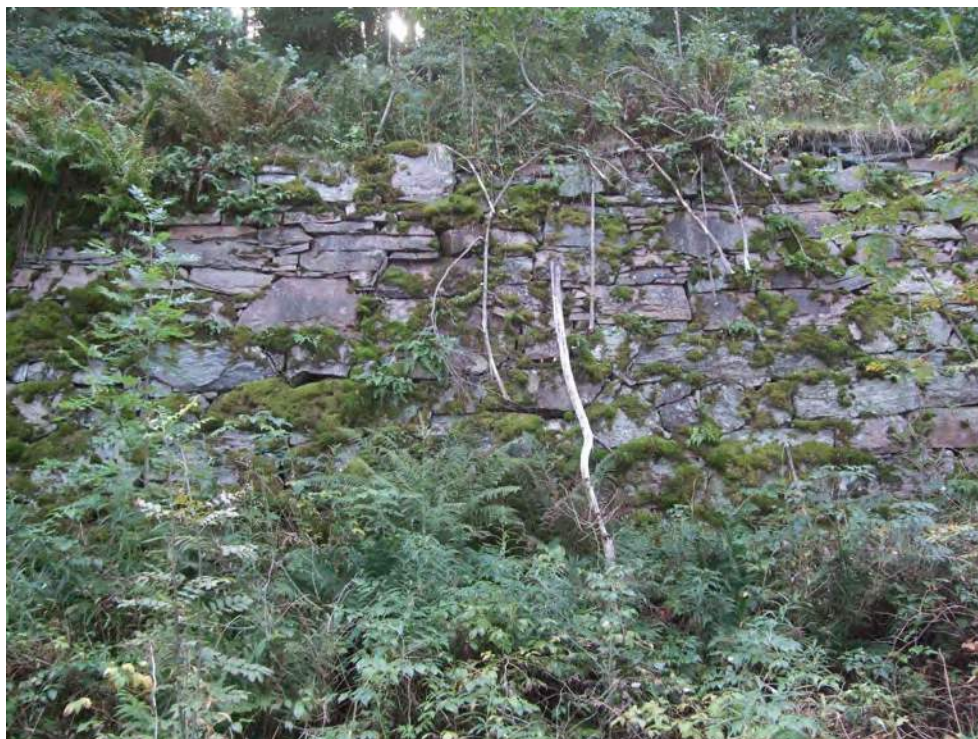
*Kungsvägens murverk erbjuder livsmiljöer för många organismer.*

Ekdominerad ädellövskog och strandskog av varierad karaktär vid Sävelången. Innehåller en jätteek nära E20 samt en del äldre klibbal, främst i nordvästra delen. Sparsamt – måttligt inslag av död ved. Vissa intressanta strukturer finns, såsom små branter med fuktiga, skuggiga lodytor och Kungsvägens murverk med skrymslen och sprickor. Närmast vattnet samt i objektets västligaste del är miljön trivialare med yngre klibbal och ek respektive ett bestånd av douglasgran. Karta 6.

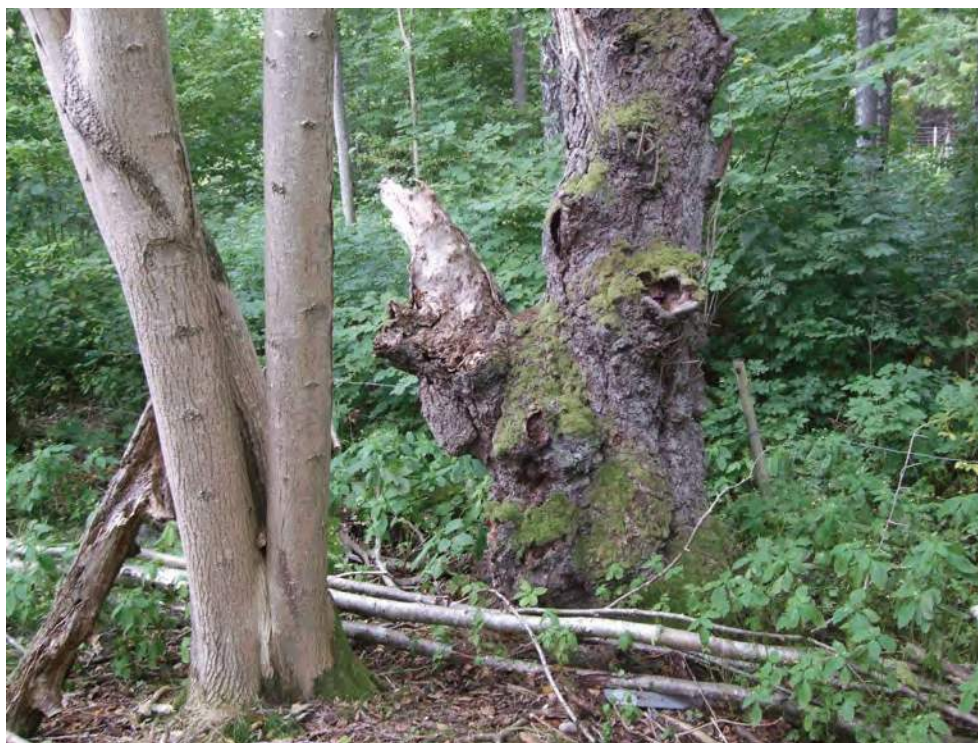
Yngre ask och gammal, ihålig klubbala i objekt E16.

Delvis betad hagmark med mycket gamla, stora, ihåliga klubbalar med hamlingsspår och enstaka medelgrov ask. Värdefull miljö för insekter, fåglar, lavar och svampar. Rikligt med död ved. De grova alarna står i ett fuktdråg i nordost där en stenmur med stora, gamla hasselbuketter ansluter. Enstaka hasslar är trädformiga. Området har högst värden i nordöstra delen, i söder och närmast E20 är miljön trivialare med klenare björk, asp och ek. Karta 6.

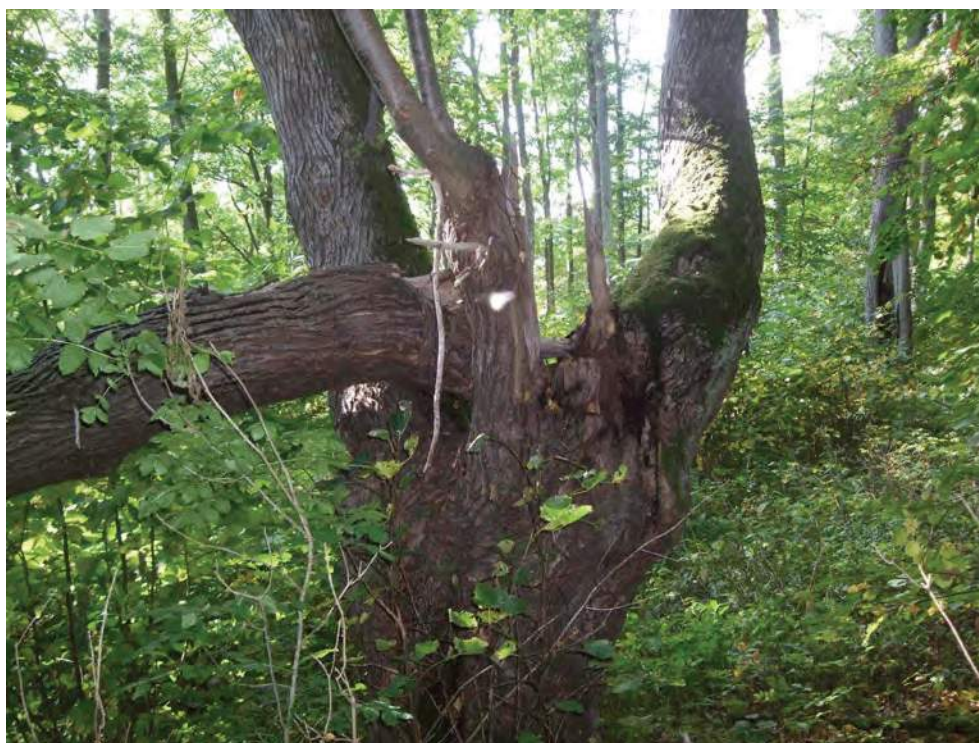
Grova, ihåliga lindar i objekt E18.

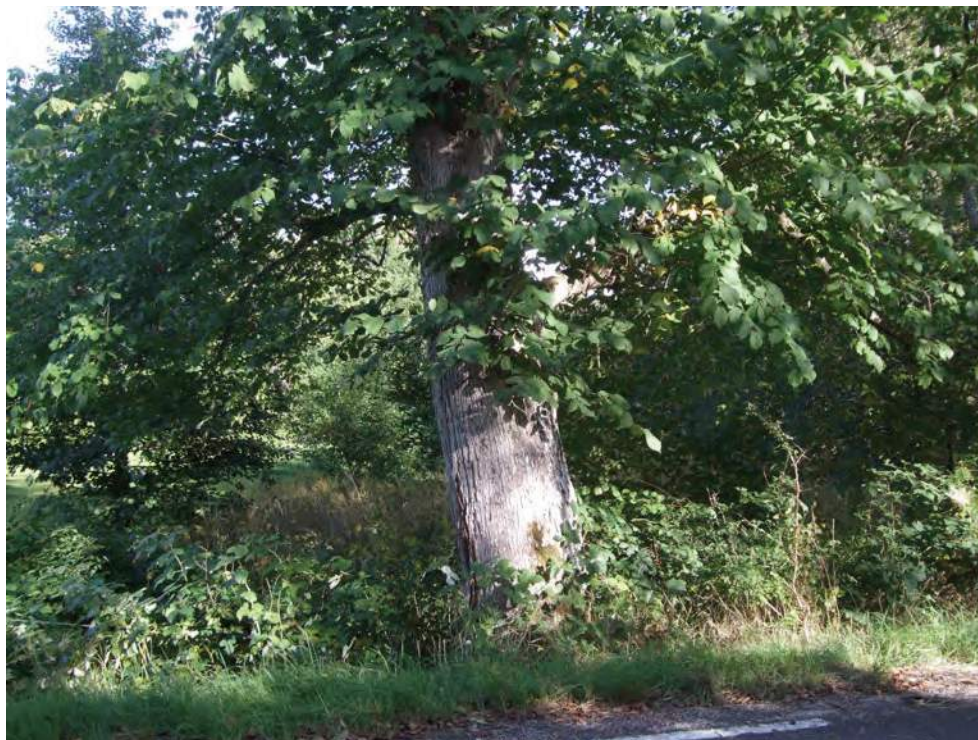
Objekt E24 utgörs av en grov alm.

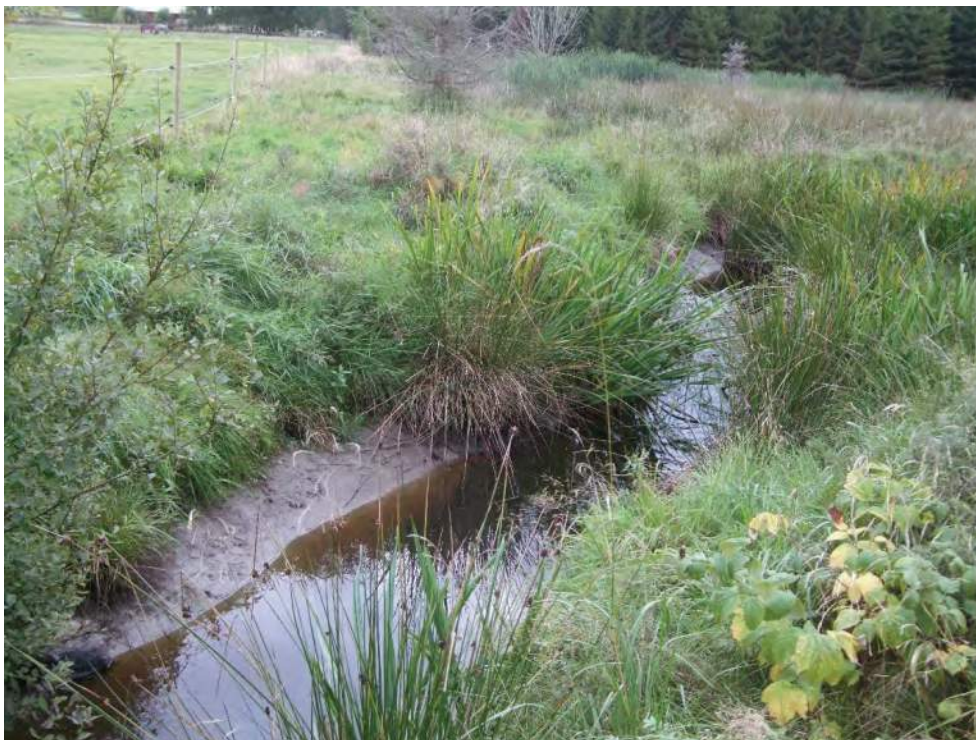
Näringsrikt vattendrag i objekt E29.

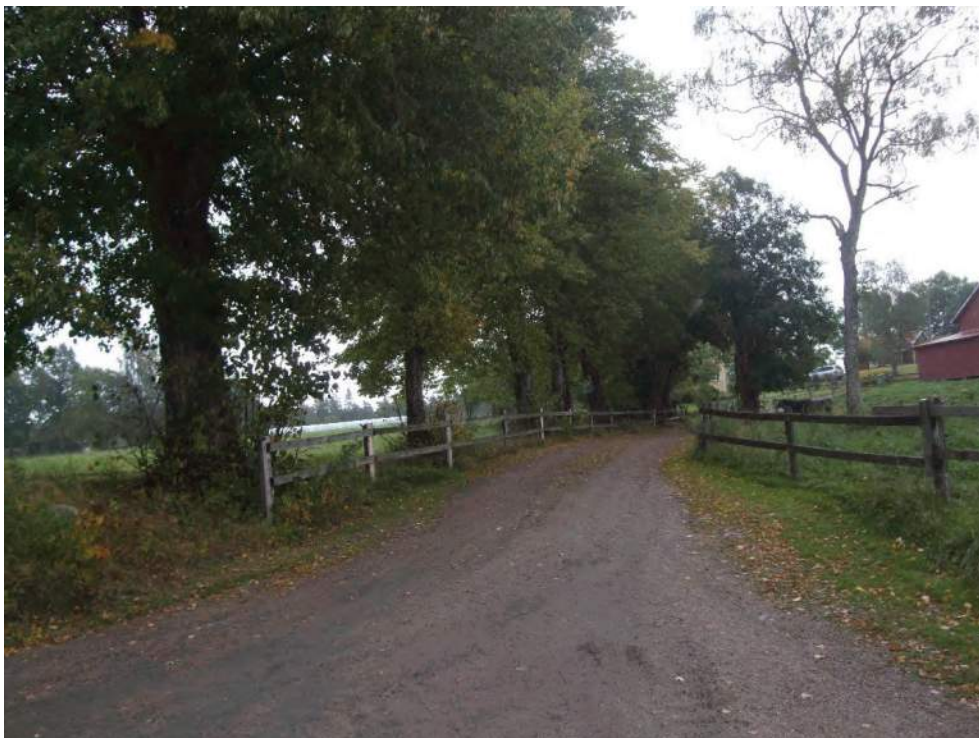
*Lindallén vid gårdshult (biotopskyddsobjekt B1).*

Naturvärdesobjekt 7 är en allé, bestående av nio gamla, ihåliga lindar. Allén är i huvudsak enkelsidig med sju träd på ena sidan och två träd på andra sidan vägen som går mellan Snipåsvägen och Gårdshult. Karta 4.

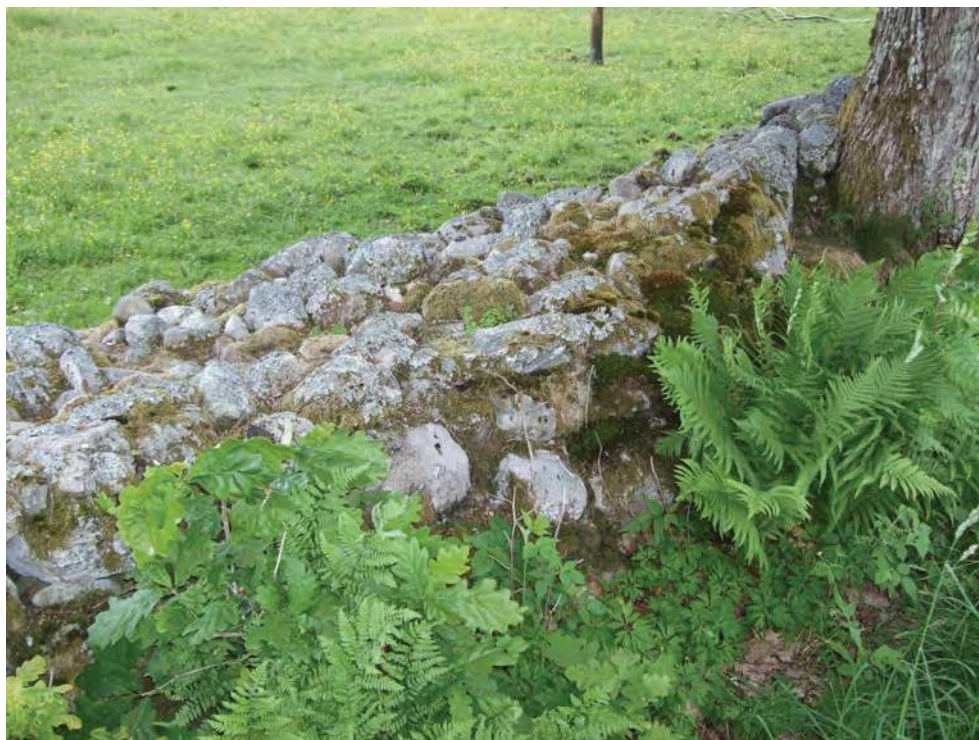
*Stenmur i naturvärdesobjekt 6 (biotopskyddsobjekt B3).*

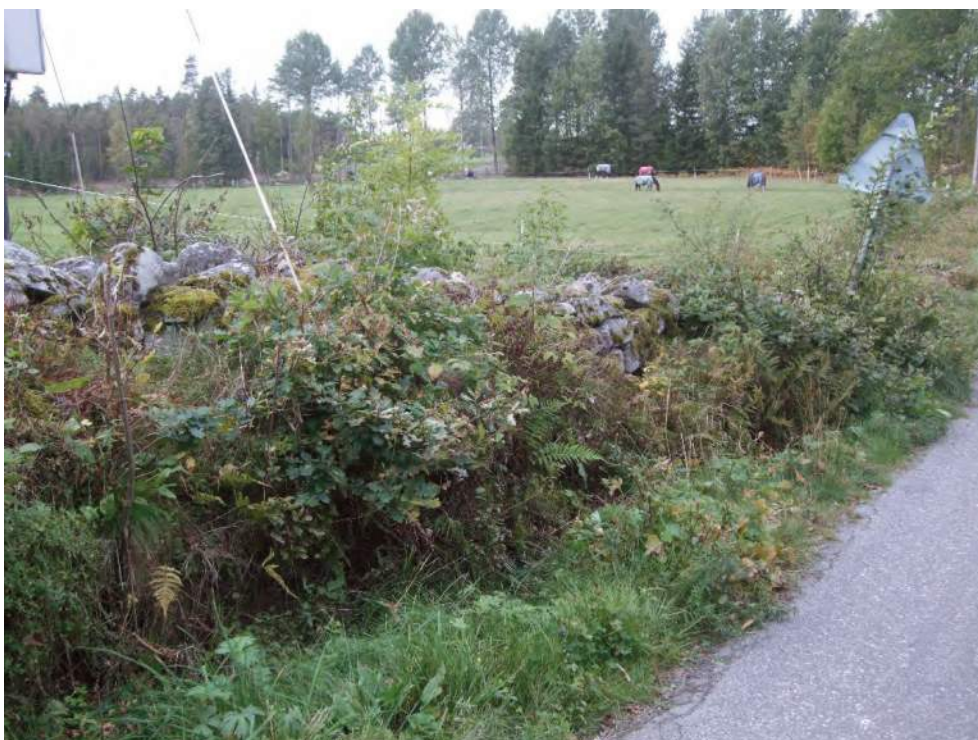
Stenmur längs Snipåsvägen vid Finnatorp (biotopskyddsobjekt B5).

Stenmur längs Snipåsvägen vid Finnatorp. Muren är ungefär meterhög, delvis raserad och har rikligt med buskar växande i sig. Karta 4.

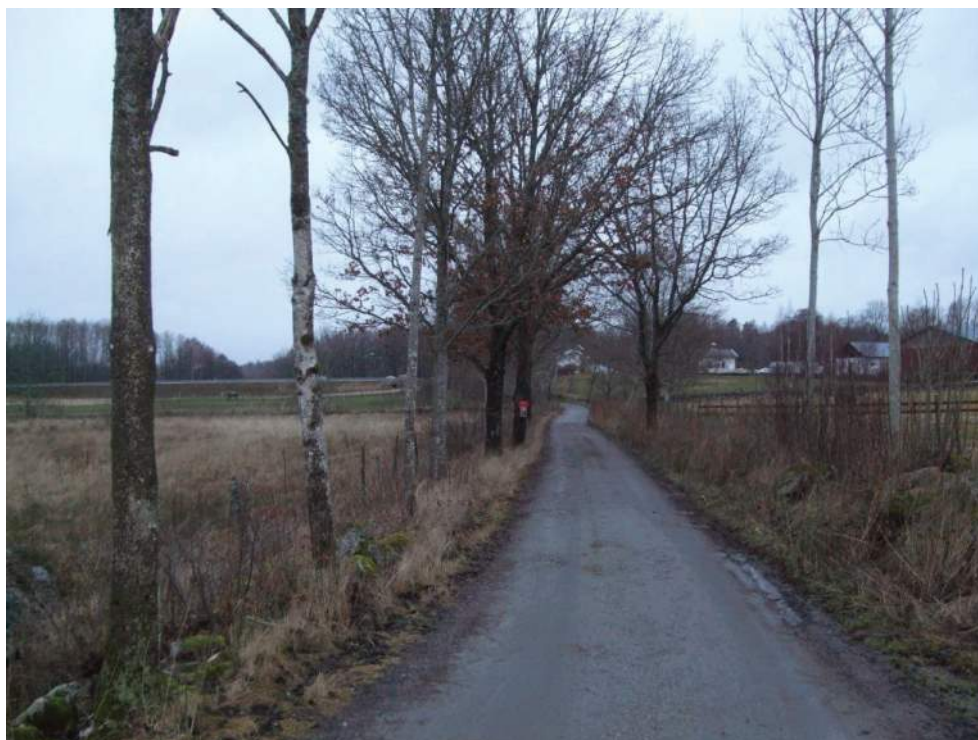
Alléns sydligaste del, sedd från Kärrbogata. Här står mycket unga, klena askar med låga naturvärden, och bortom dessa lite grövre ekar.

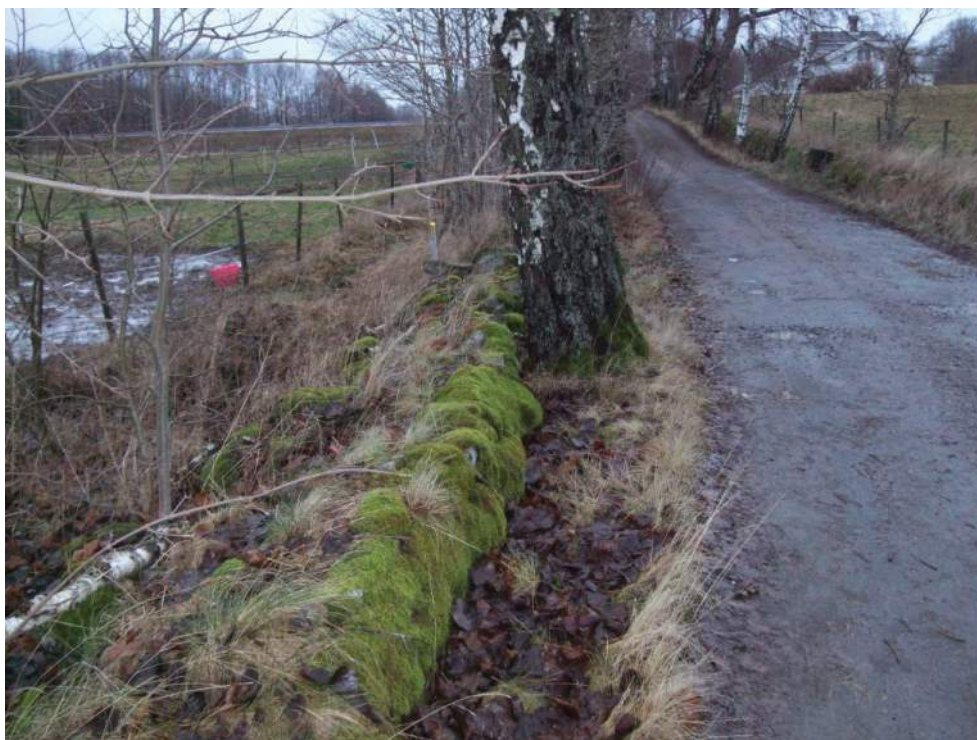
*Ca 110 m från Kärrbogata börjar ett parti med högre naturvärden med bland annat grova björkar.*

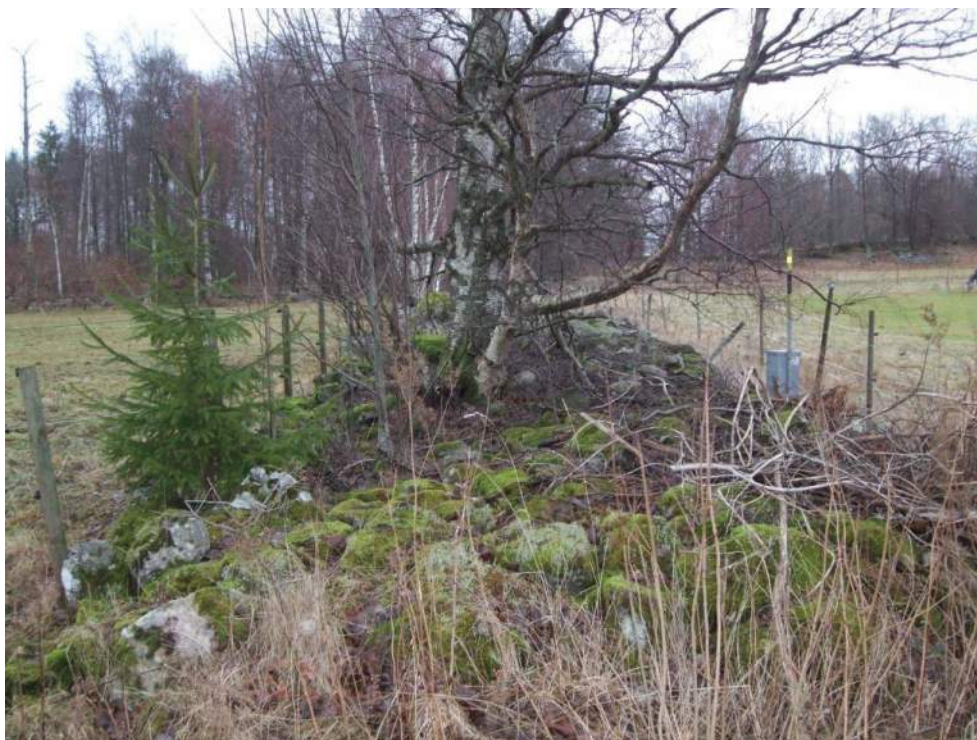
*Mycket bred, tvärgående stenmur med björk växande mitt i.*

Allén är till stora delar kantad av stenmurar (se karta X). Dessa är mestadels välhållna i norra delen men mer raserade i söder. Ca 110 m från Kärrbogata går en tvärgående mur vinkelrätt mot allén. Denna mur är på östra sidan allén mycket bred. Söder om denna mur finns en ställvis raserad mur på östra sidan allén. På västra sidan saknas mur, även om rester visar att det möjligen funnits en. Resterna bedöms vara för små och spridda för att betecknas som stenmur, och knappast heller odlingsröse. Norr om den tvärgående muren löper välhållna stenmurar längs båda sidor i så gott som hela allén.

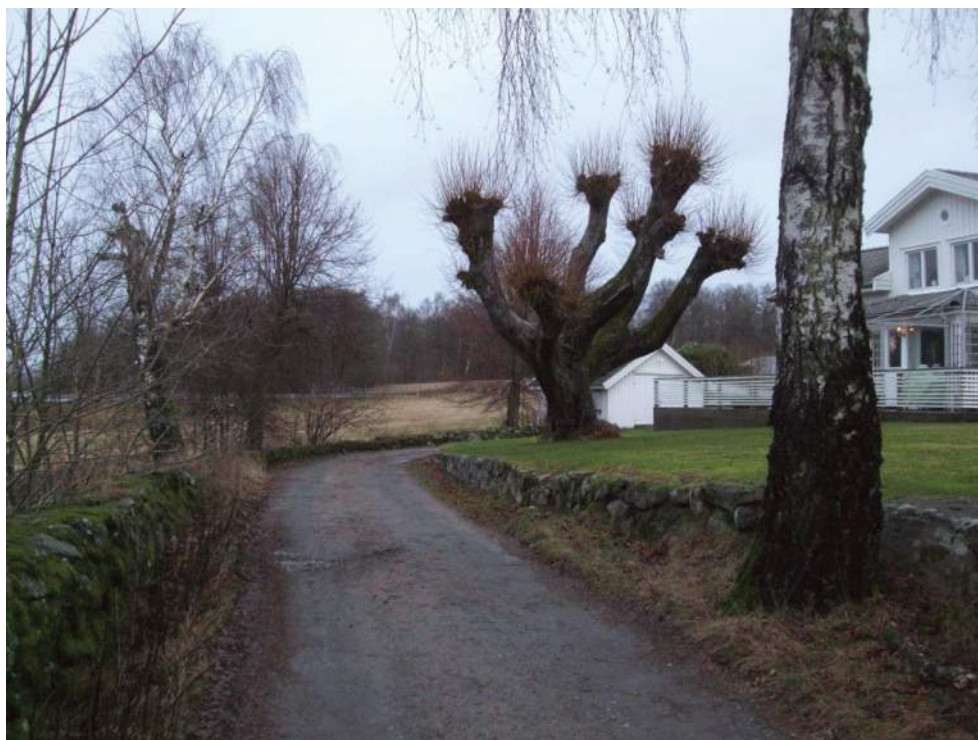
*Nordligaste delen av allén med den hamlade, grova, kandelaberformade linden.*

**40.** Mycket grov, hamlad lind med vacker kandelaberstruktur. Linden står inne på tomtmark, halvannan meter från vägen.

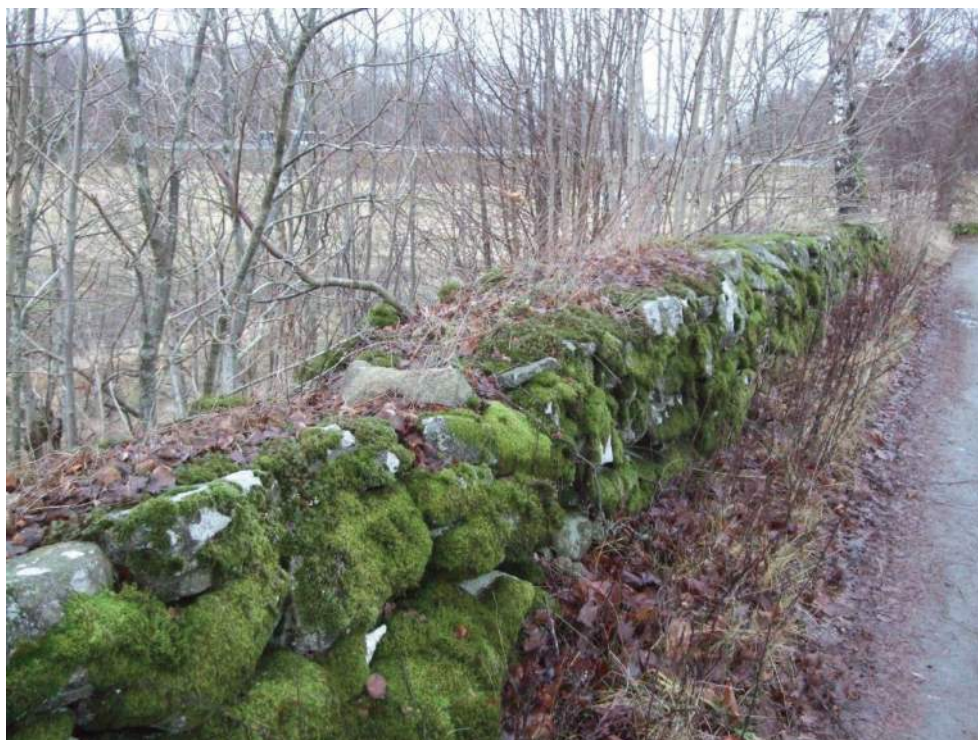
*Stenmurarna i alléns norra del är vackra och välhållna.*

I stenmurarna finns här och var en del uppslag av sly, främst ek och ask, som riskerar att radera dem och förstöra alléns karaktär om det inte röjs bort. Spår visar dock att sly tidigare röjts längs allén.

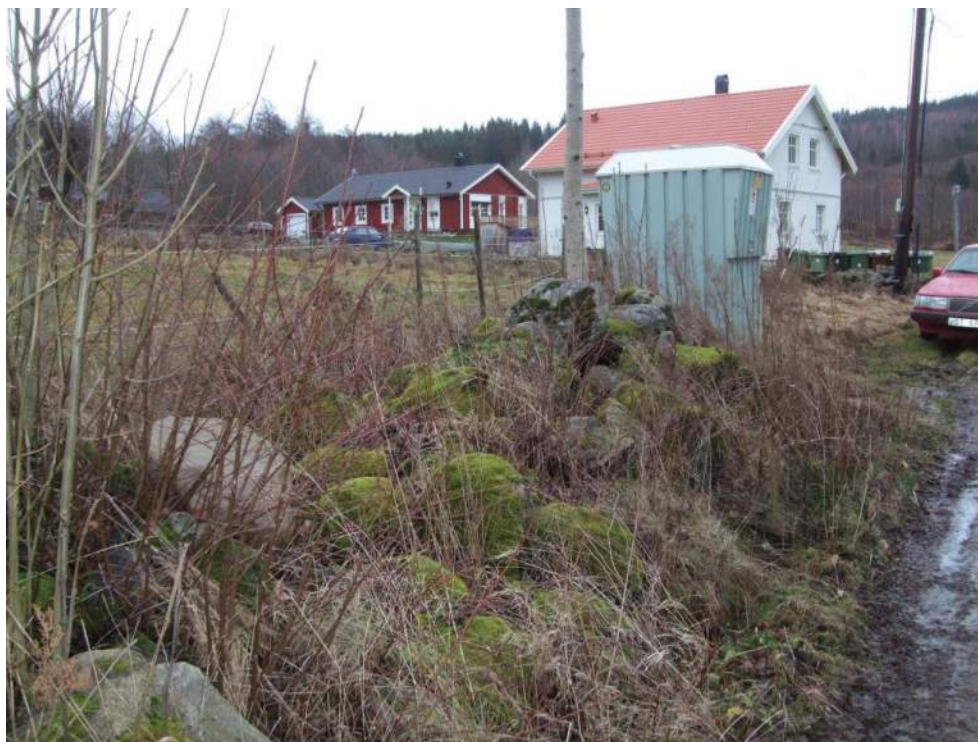
*Muren är mer raserad i den sydligaste delen, närmast Kärrbogata.*

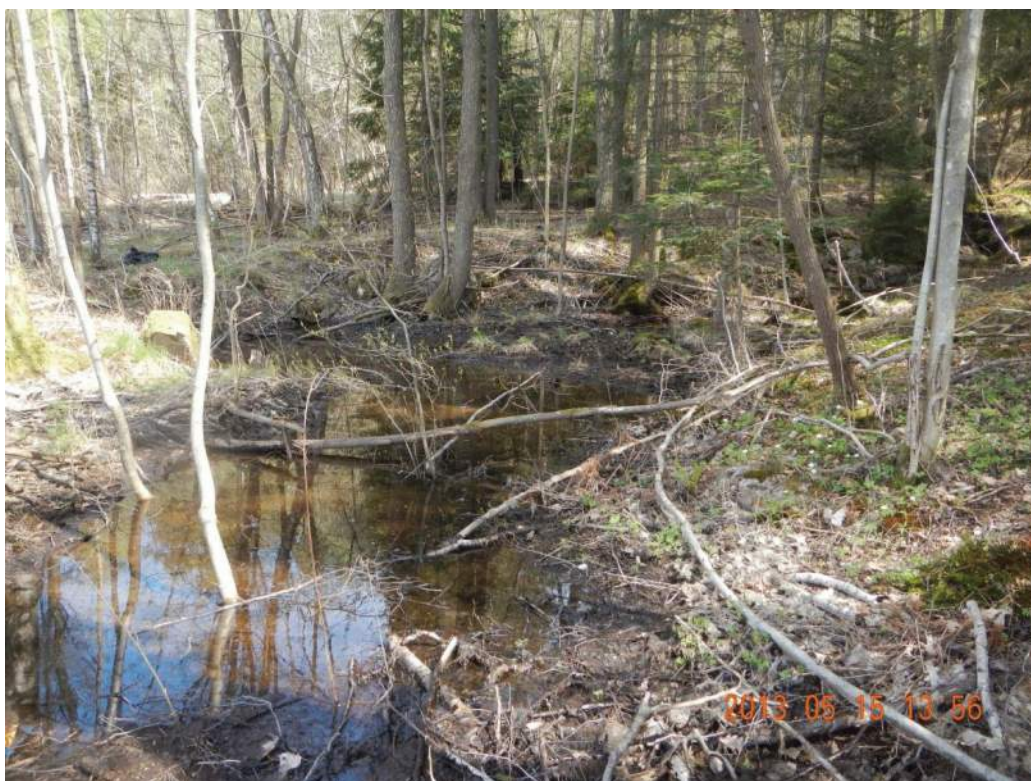
Grund damm, troligen uttorkad under sommaren. Något skuggad av gran, björk, klipbal, rönn, lönn. Dyig botten, detritus, ca 0,5 m djup, 30 x 5 m stor. Ingen vegetation i dammen.

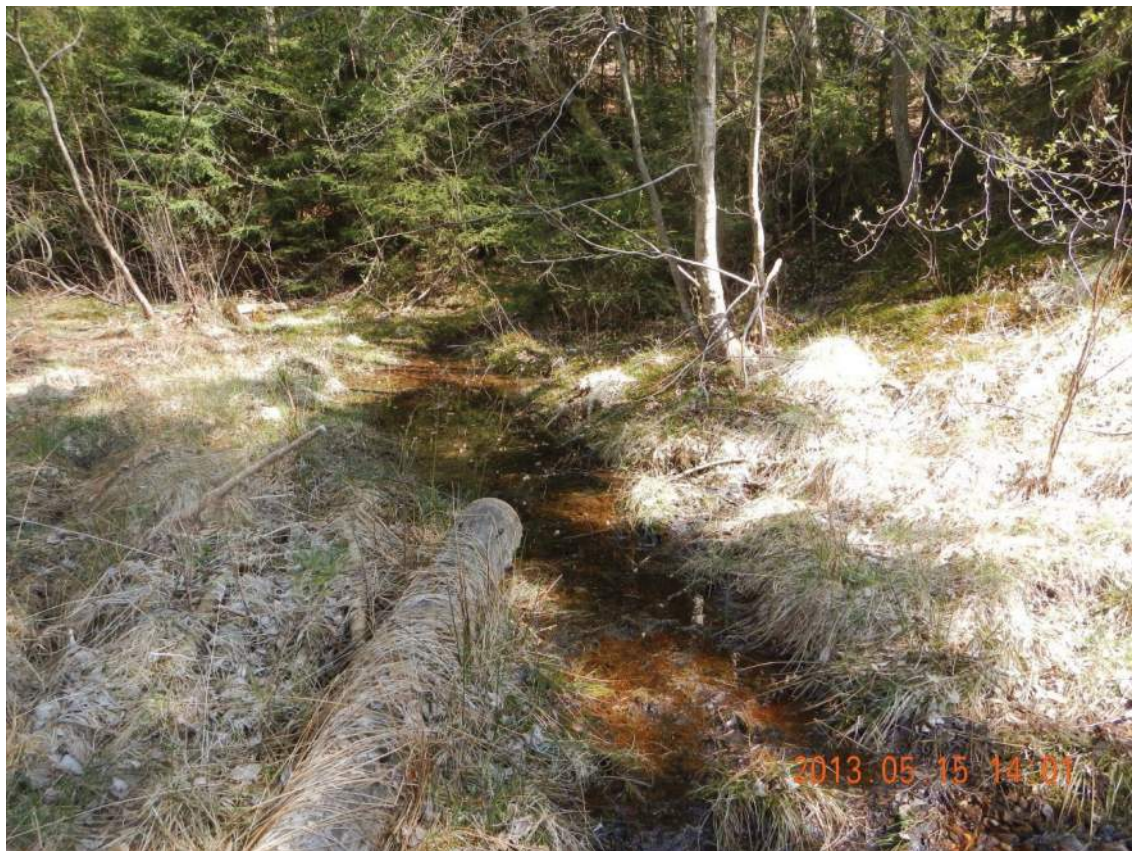
Grund vattensamling nedanför sluttning, utflödesområde, ca 0,5-1 m djup, 15 x 2 m. Mycket detritus, vitmossa. Ligger delvis skuggig med omgivning av gran, klibbal, björk. Troligen torr under sommaren.

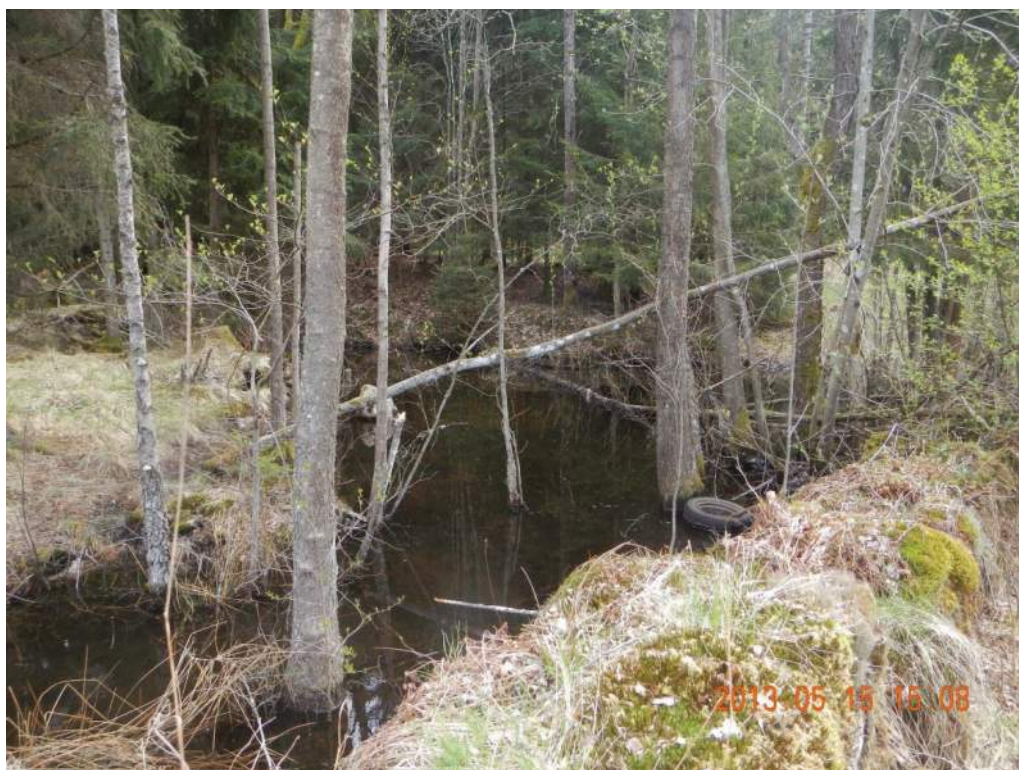
Ca 50x50 m stor damm, ca 0,5-1 m djup, dyig botten, detritus. Torkar enligt boende ut sommartid. Ligger relativt öppen, omgiven av gran, klibbal, björk.

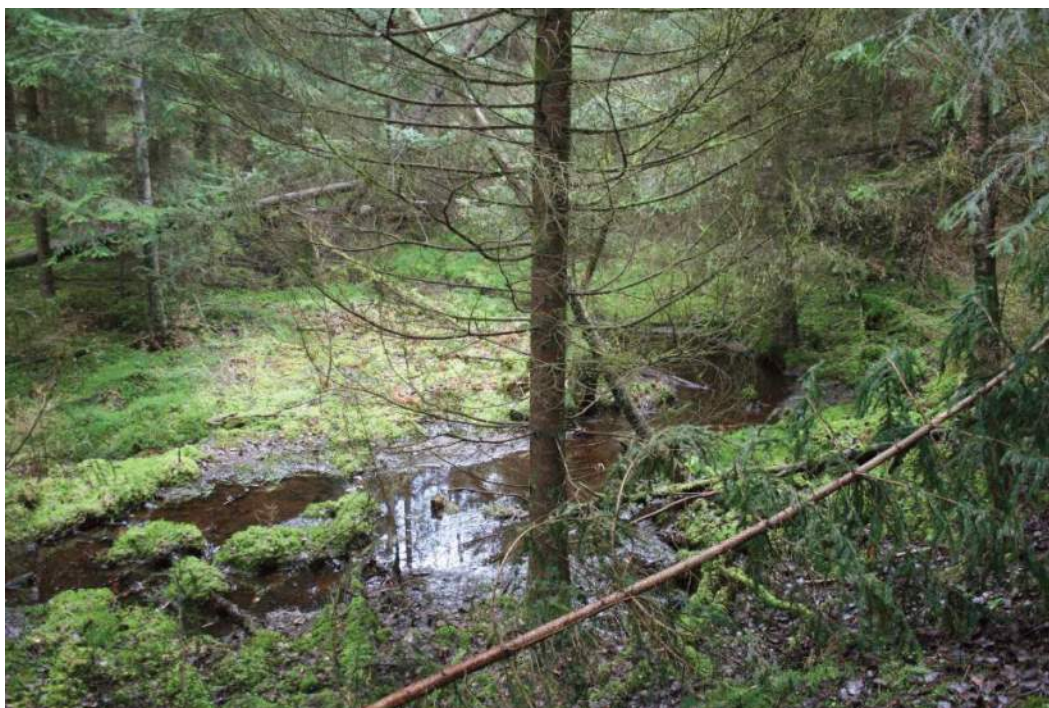
Bäckstråket uppströms dammen.

- Eventuellt kan väggkroppen också erbjuda möjligheter i och med att det ofta finns lagom grovt material i vägbankar.
- Stråket uppströms, längs bäcken är fuktigt och stenigt men med en hel del finare material också, där det sannolikt är möjligt för grodor att gräva ner sig.
- I branten, uppe i sluttningen finns gott om sten och block och säkert möjligheter att hitta ner till frostfritt djup.
- Bäcken och kullen intill nedströms kan också vara övervintrings- och vistelsemiljöer.
