# UNDERLAG TILL MILJÖKONSEKVENSBESKRIVNING E20, delen Tollered - Ingared

Lerums och Alingsås kommuner, Västra Götalands län

2015-09-03

Dokumenttitel: Underlag till miljökonsekvensbeskrivning. E20 delen Tollered-Ingared, Lerums och Alingsås kommuner, Västra Götalands län. 2015-09-03.

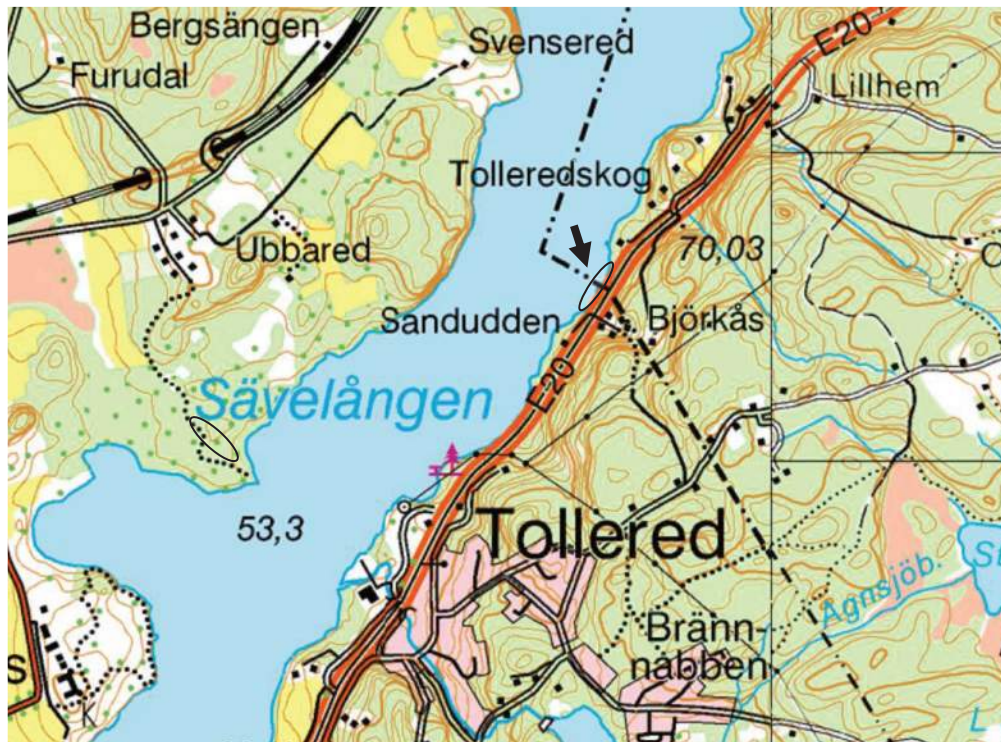
Figur 1. Sävelången, pilen och markeringen visar den undersökta strandsträckan. Utdrag ur lantmäteriets gröna karta på CD-rom.

Stranden besiktigades den 20 maj 2014 av Carin Nilsson, Medins Biologi AB. En sträcka på cirka 70 meter, i höjd med Björkås, undersöktes med vattenkikare (Figur 1). Det togs även några kvalitativa sparkprov med handhåv för en beskrivning av bottenfaunan. Proverna sorterades i fält och bottenfaunadjuren togs med laboratoriet och undersöktes i stereomikroskop.

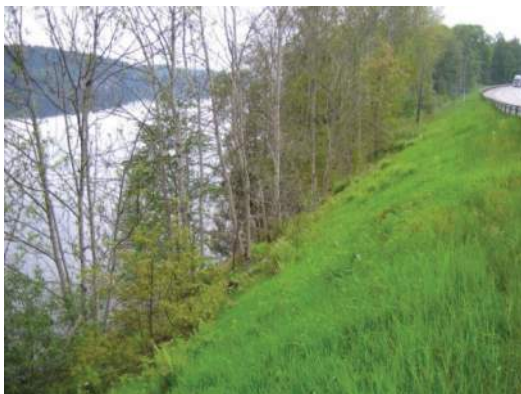
Vägren ner mot den undersökta strandsträckan 2014-05-20, © Medins Biologi AB.

Landstranden utgjordes av en brant sluttande vägren med gräs, ormbunkar, stinknäva, gulsporre, gökärt och ask. I strandkanten växte enstaka alar men det förekom inga gamla träd.

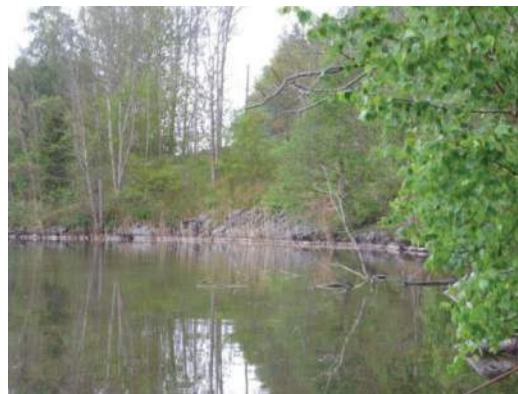
Den undersökta strandsträckan från söder 2014-05-20, © Medins Biologi AB.

Området närmast stranden var utfyllt med grova block. I skvalpzonen på blocken förekom stor näckmossa och fintrådiga grönalger. Utanför blocken var det cirka 1 meter djupt och botten bestod av sand och grus med inslag av findetritus. I den nordöstra delen fanns ett cirka tre meter brett bälte med gles vass med inslag av säv och sjöfräken. Enstaka gula näckrosor förekom också. Centralt i området fanns ett mindre parti (knappt tio meter strand) med grundare grus-sandbotten (0,3-1 m). Här förekom notblomster, styvt braxengräs, kransalger (*Nitella flexilis/opaca*) och stor näckmossa.

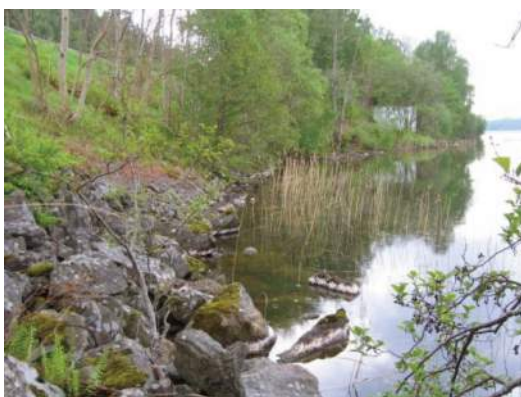
Den undersökta strandsträckan från norr, reningensverk i bakgrunden, 2014-05-20, © Medins Biologi AB.

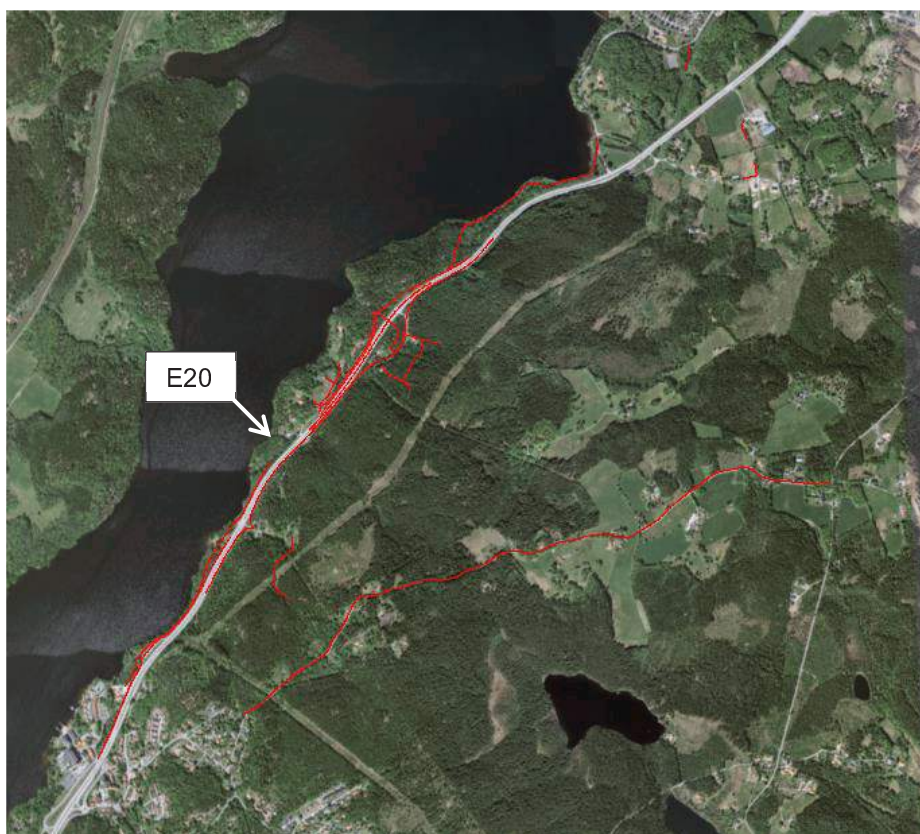
Figur 1. Utredningsområdet för denna riskbedömning. Röd färg markerar planerade förändringar. Det är enbart förändringarna på E20 som behandlas i denna rapport

Kartan i Figur 1 visar utredningsområdet för denna riskbedömning. Den aktuella sträckan ligger mellan Tollered i sydväst och Ingared i nordost. Riskbedömningen görs endast för de förändringar som planeras längs E20 eftersom övriga vägar i planen inte är rekommenderade leder för transporter av farligt gods.

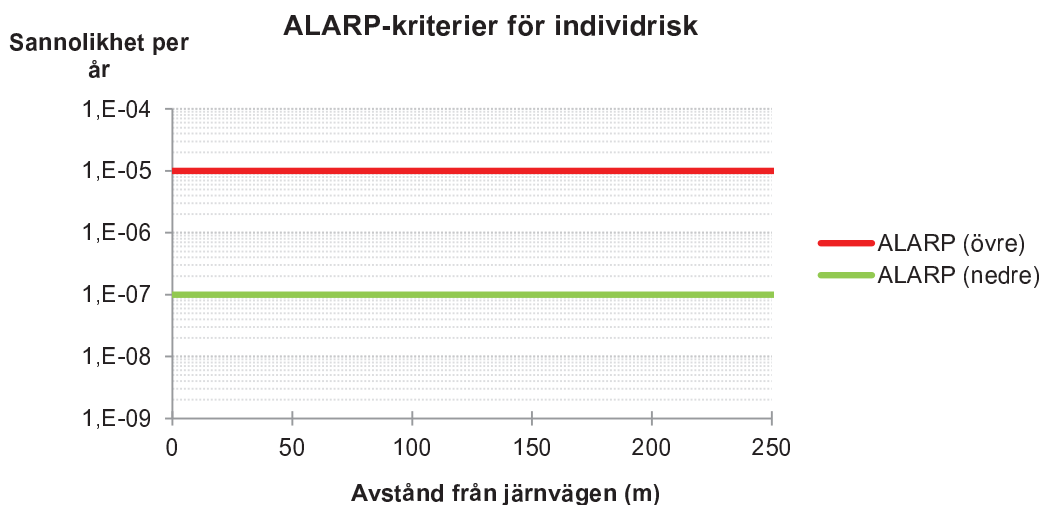
Figur 4. Föreslagna acceptanskriterier för individrisk.

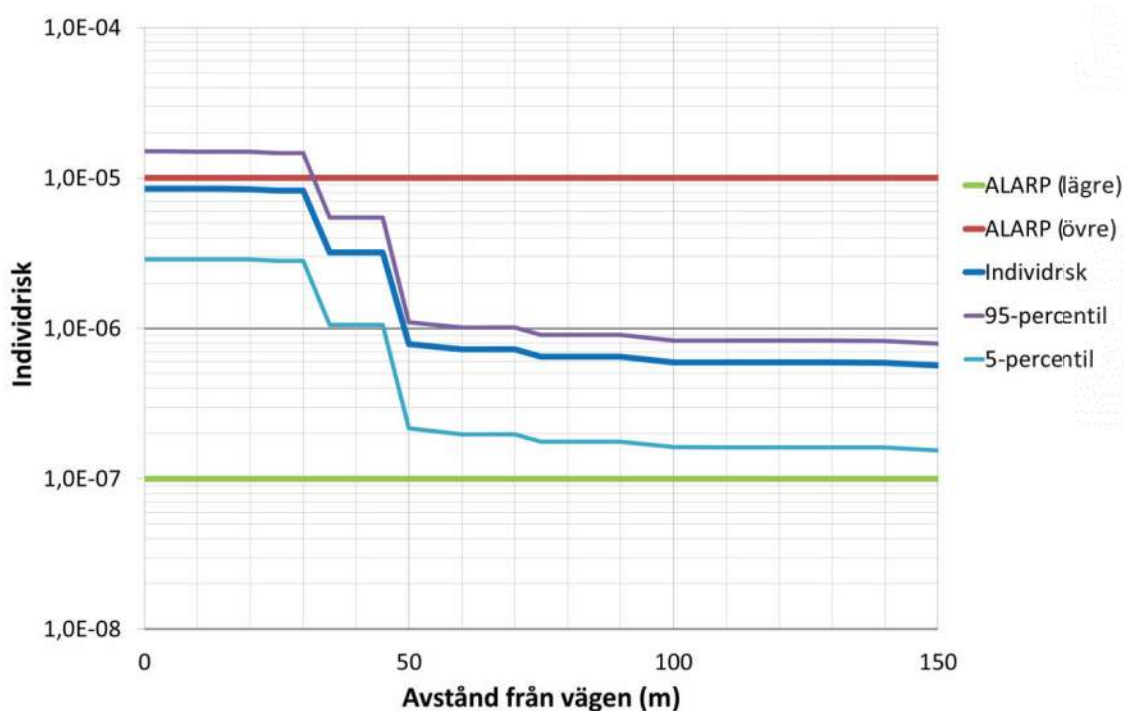
Figur 5. Individrisk för den prognosticerade trafiken 2040. 5- och 95-percentil visar storleksordningen på osäkerheterna i simuleringarna.

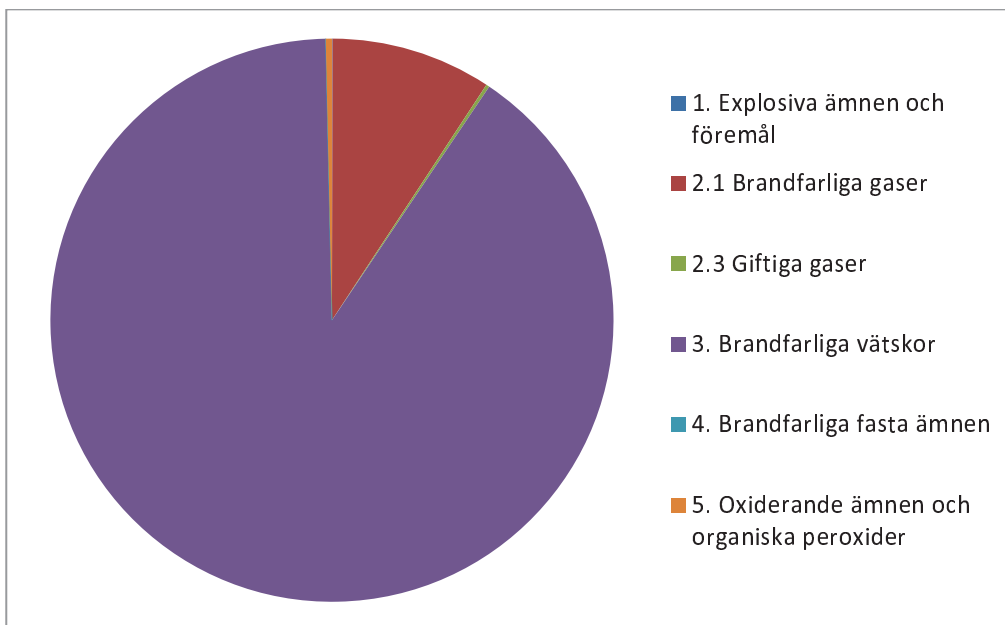
Figur 6. Riskbidrag till individrisken från de olika klasserna av farligt gods på 30 meters avstånd från E20.

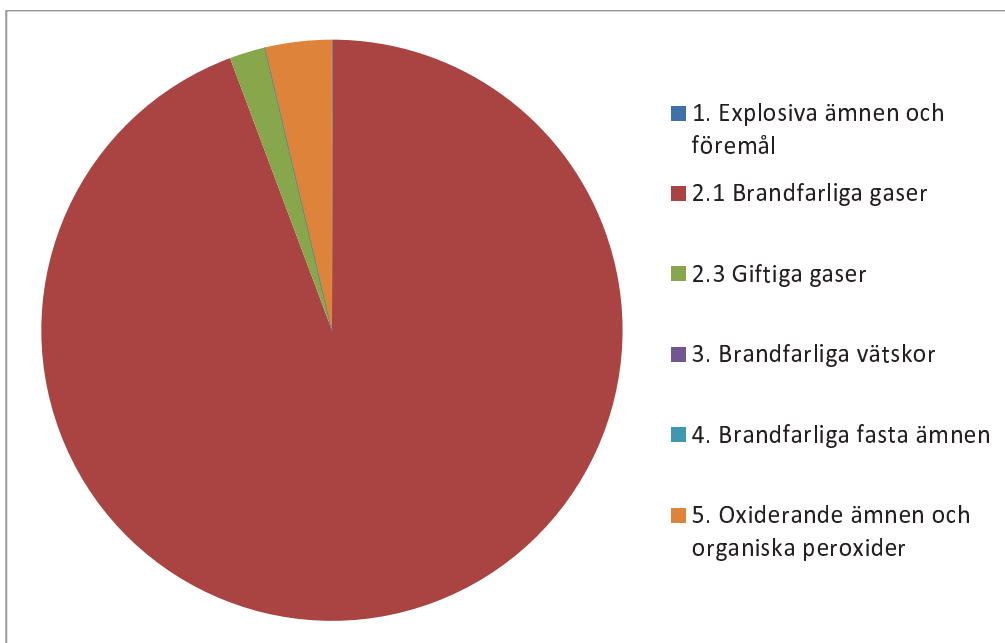
Figur 7. Riskbidrag till individrisken från de olika klasserna av farligt gods på 50 meters avstånd från E20.

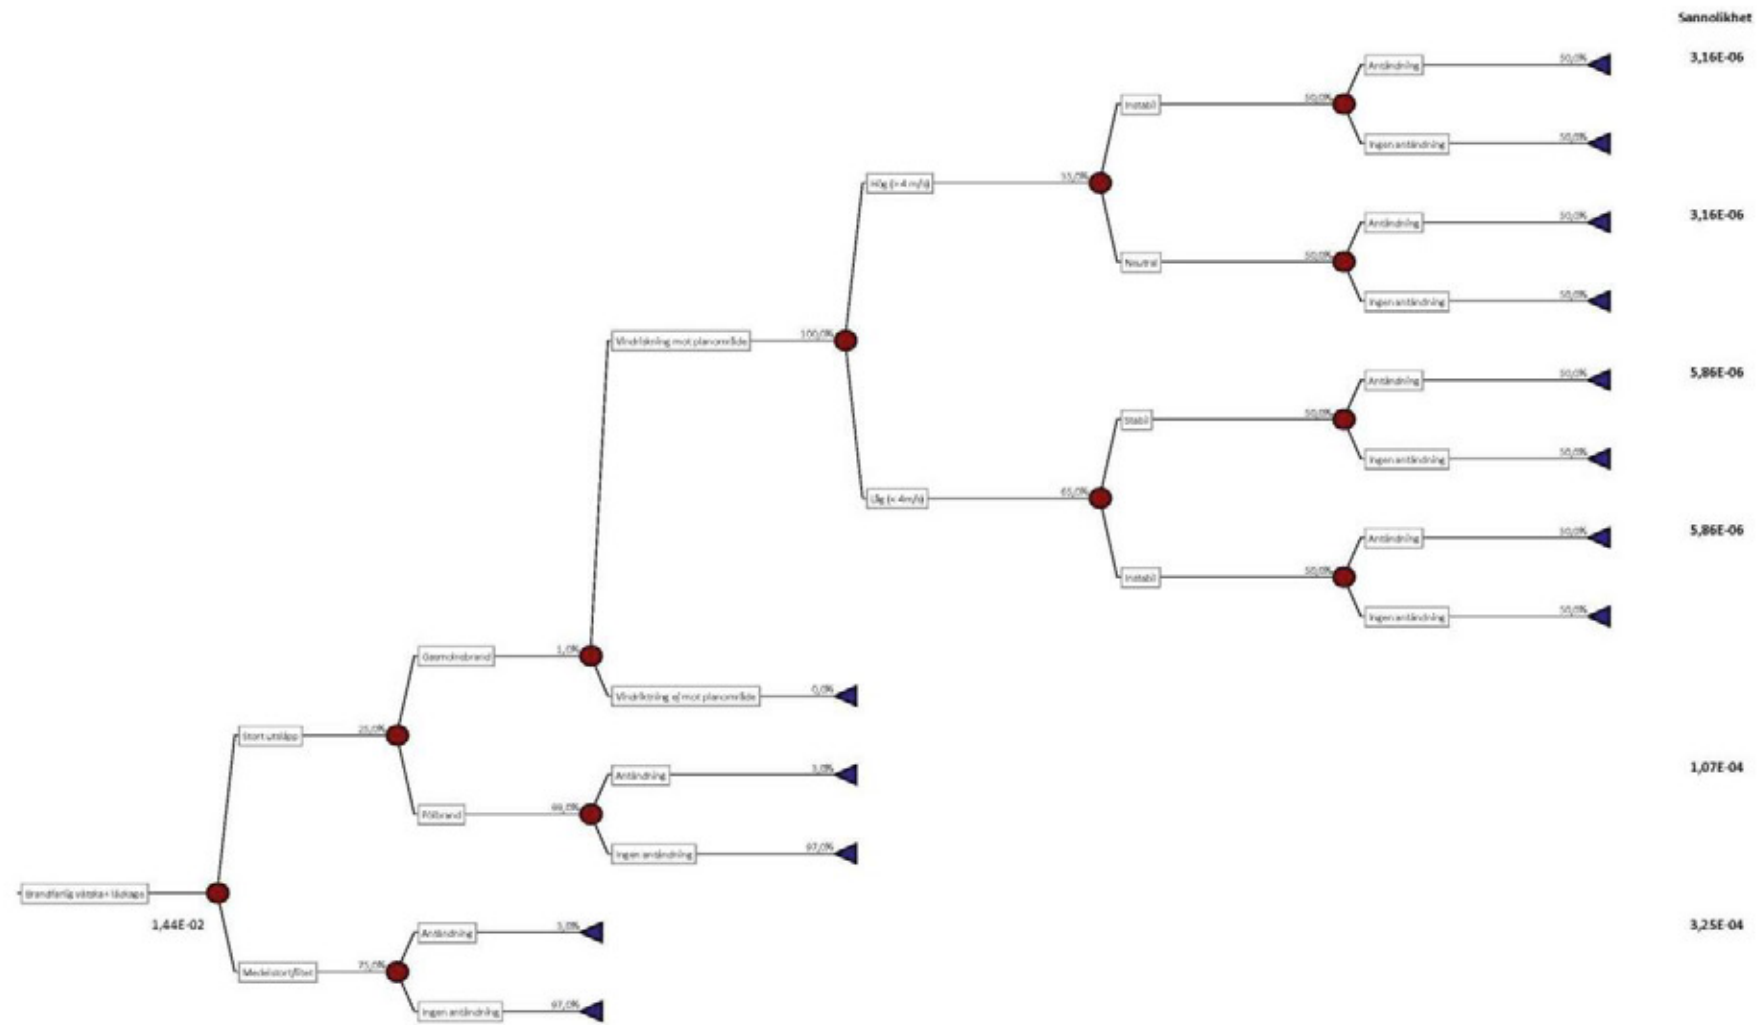
4.4 Händelseträd för utsläpp av brandfarliga vätskor – ADR-klass 3

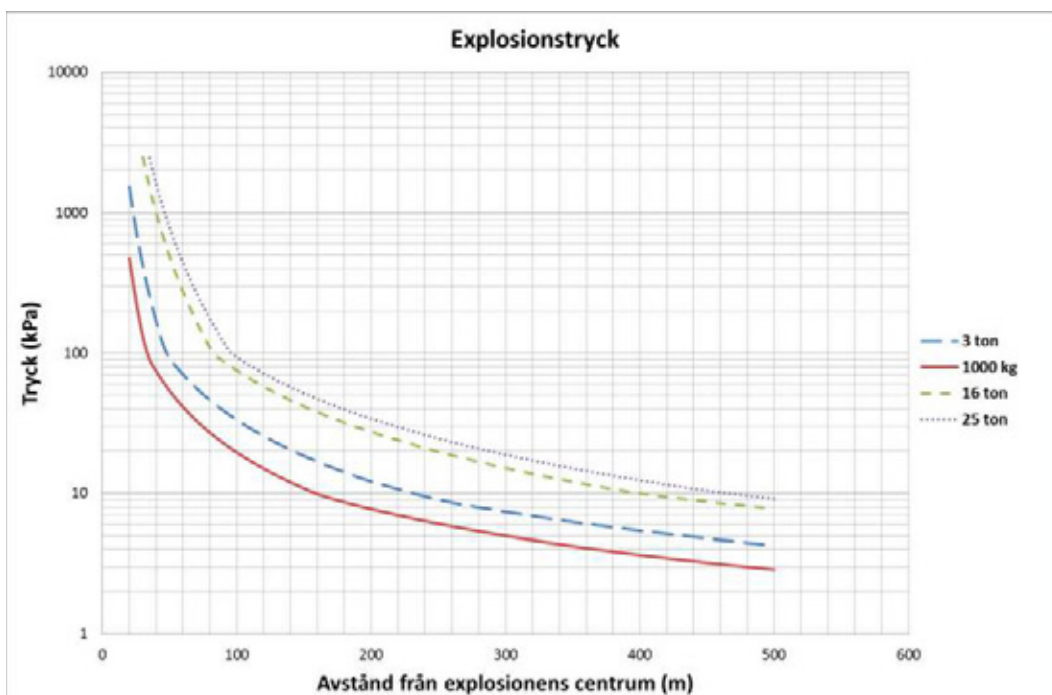
Figur 2. Explosionstryck vid detonation av olika mängder explosivämne som funktion av avståndet från explosionens centrum.

Vid beräkning av individrisk har en liten och en stor explosion med explosiv ämnen konservativt representerats av 1 ton och 16 ton. Skadeområdet för en explosion förväntas vara cirkulärt.
