# Citybanan och kulturmiljön

Årsrapport 2012

## Program till skydd för kulturmiljön och kulturhistoriska byggnader

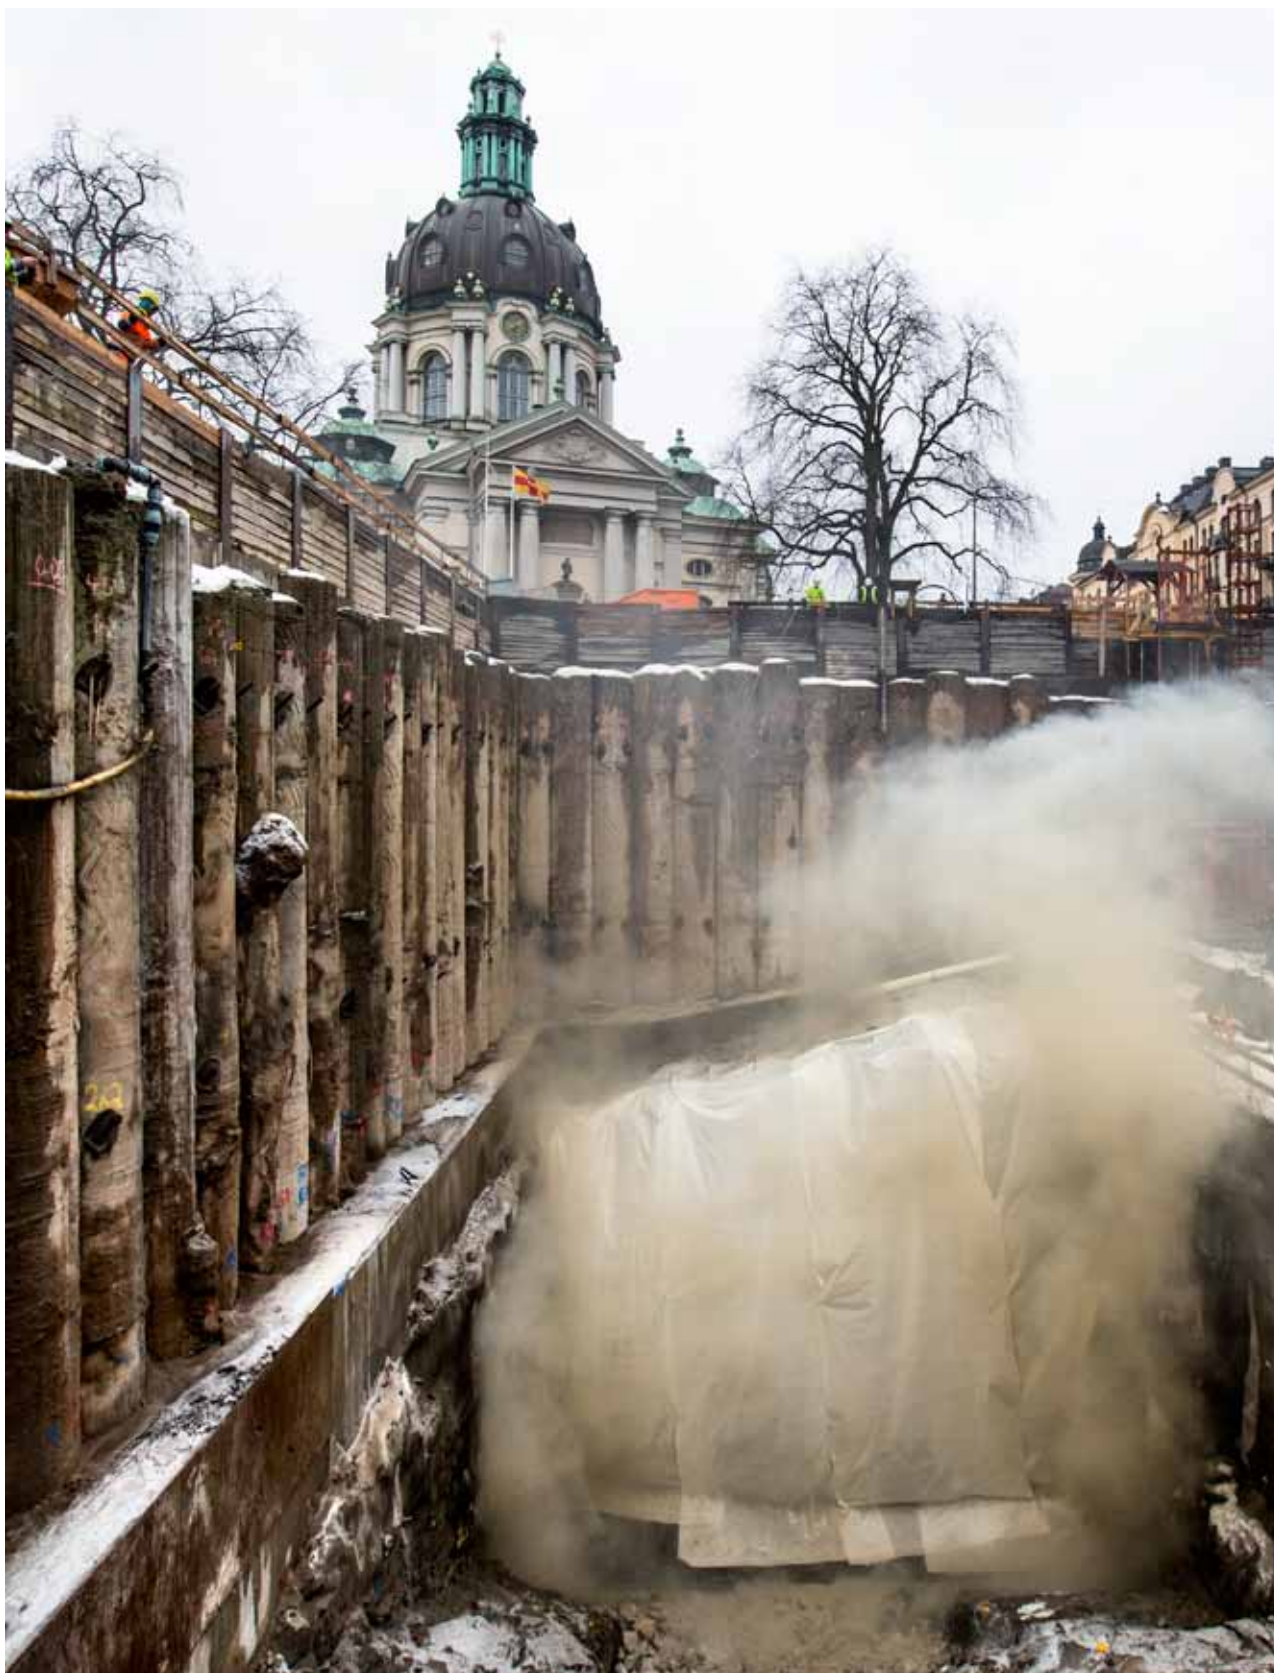
**Omedelbar återkoppling.** Så fort en sprängning har skett skickar vibrationsmätare, uppsatta i byggnaderna, automatiskt över värden till en centraldator och till bygglädares mobiltelefoner. Det är ett av sätten att kontrollera hur sprängningen påverkar omgivande byggnader. FOTO: MIKAEL ULLÉN

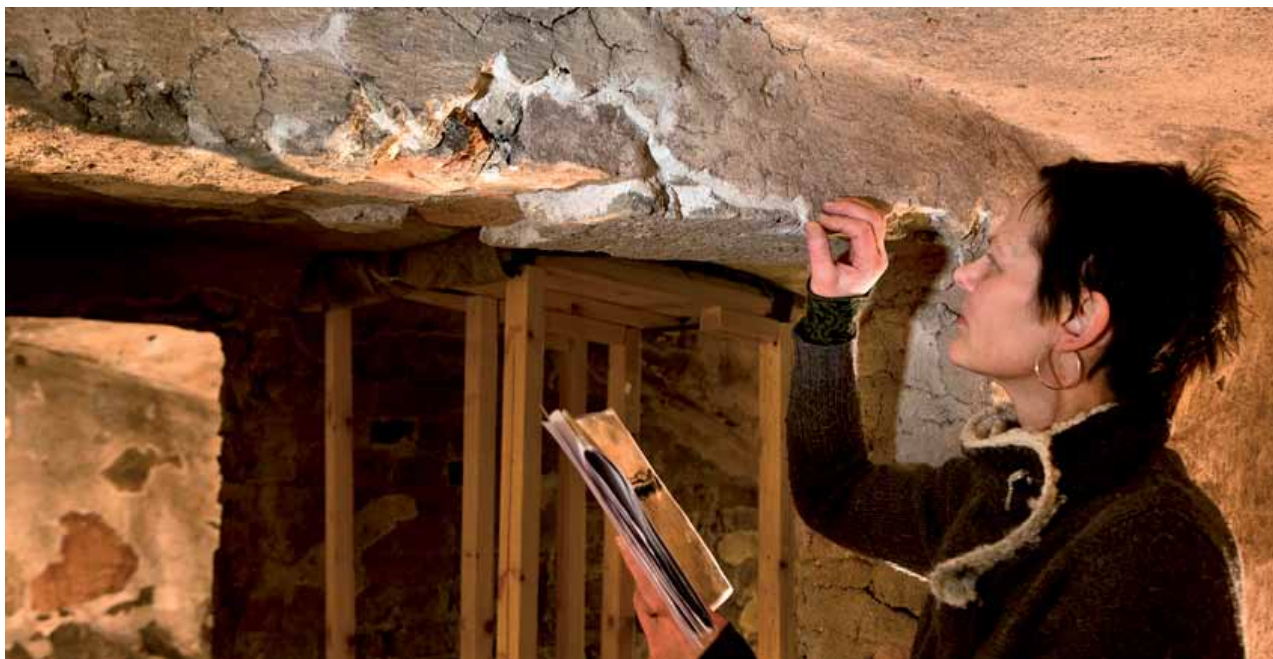
Konservator utför okulär kontroll av murverk nere i Ankarströmska hålorna i Wrangelska palatset.

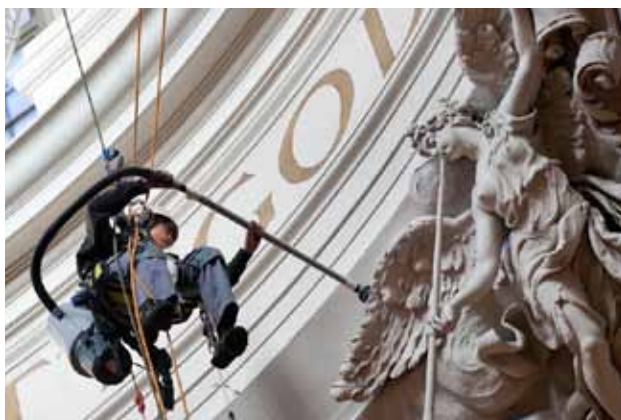
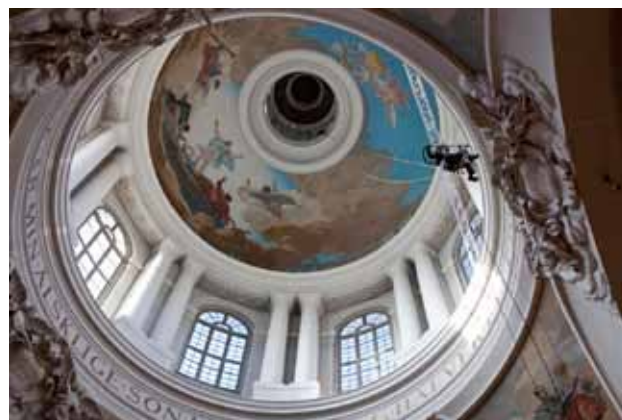
En konservator rengjorde ängelns vingar vid förbesiktningen av Gustaf Vasa kyrka och fortsatte sedan upp mot takkupolen.

Under 2012 har vi sprängt ut bergtunnlarna för den nya stationen. För att förebygga vibrationer från Citybanans arbeten har konservatorerna bland annat återstabiliserat altarets konstruktion<sup>1</sup>.

- Utredning av altarets status samt kartering av hela altaret; både på insidan och utsidan
- Förebyggande åtgärder på altaret genom omfattande återstabilisering av dess konstruktion och säkring av förgyllning
- Ställningar och screentryck har satts upp framför altaret för att konservatorer ska kunna komma åt för att utföra förebyggande åtgärder samt för att kontrollera om Citybanan påverkat altaret
- Besiktning har utförts av sidofigurerna till altaret
- Citybanans arbeten har kontrollerats genom vibrations- och sättningsmätningar
- Veckovisa kontroller av Gustaf Vasa kyrka har utförts av konservatorer utan att några förändringar konstaterades.

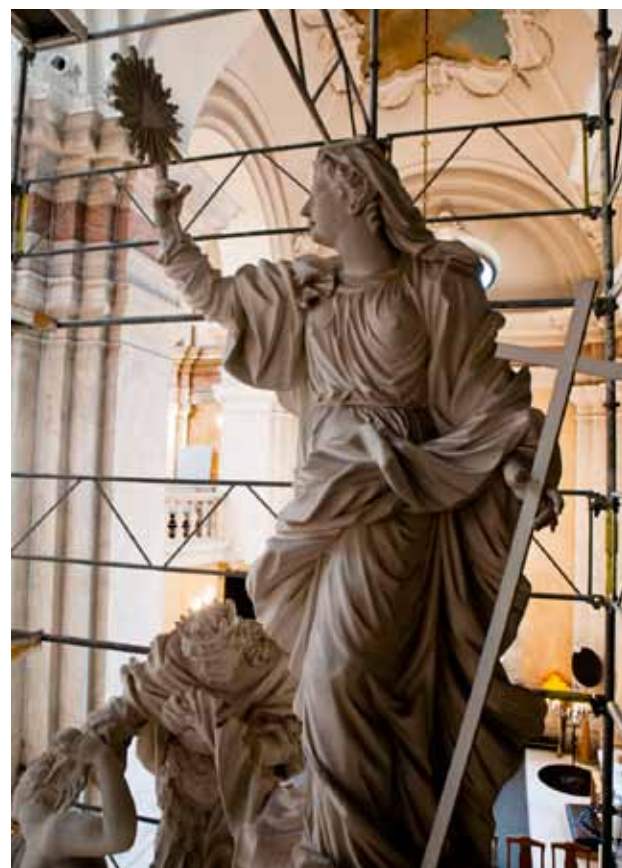
En byggnadsställning är uppförd så att hela altaret med stuckfigurer kan säkras och kontrolleras så länge sprängningar pågår. FOTO: MIKAEL ULLÉN

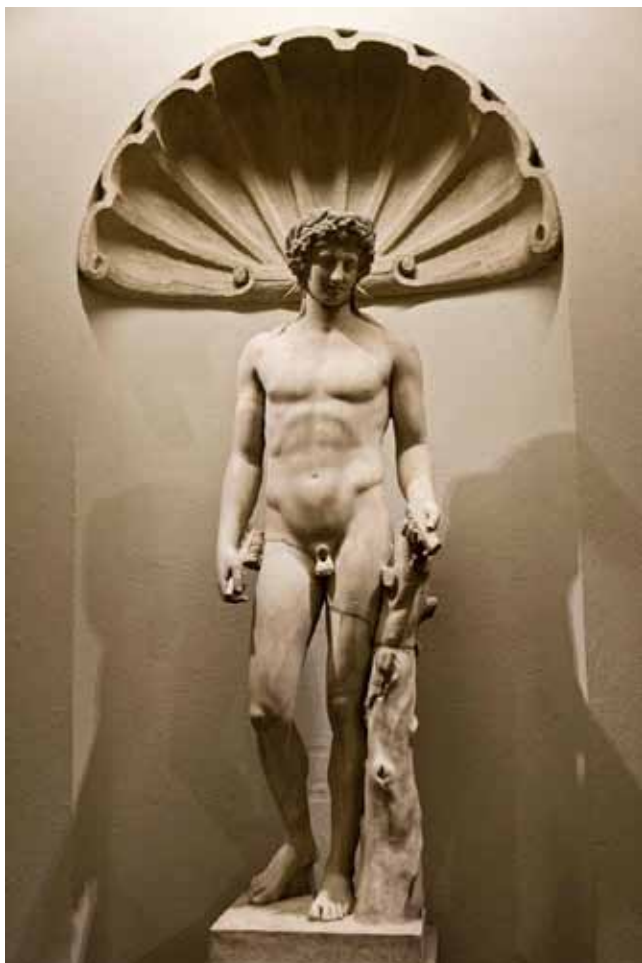
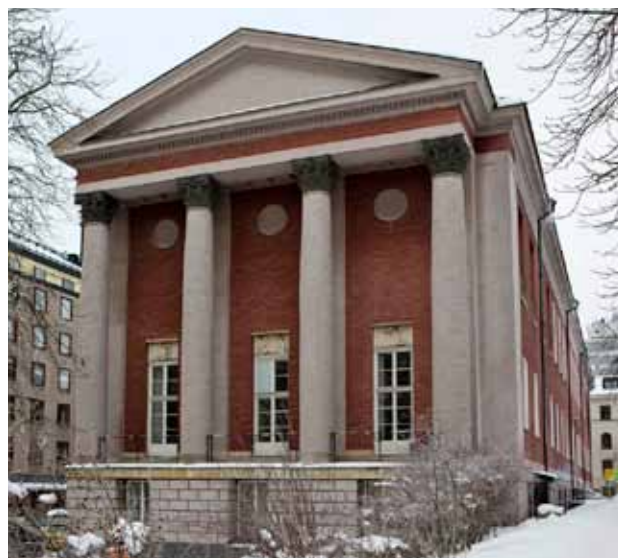
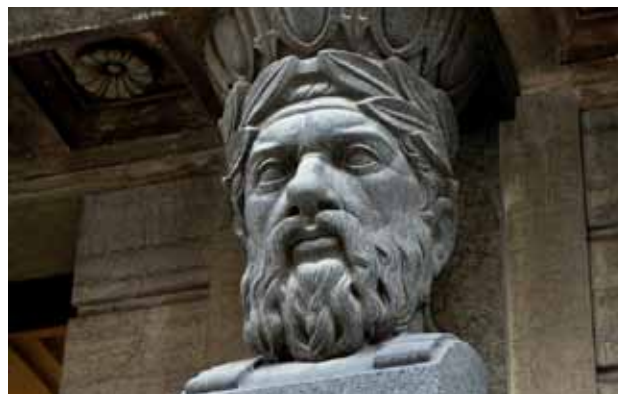
Konst och skulpturer i Studentpalatset har besiktigats under året. I byggnaden finns en del sprickor som har kontrollerats regelbundet.

- Kilar som satts mellan skulptur och sockel; lösa delar som bundits fast
- Upphängning av konst och vissa armaturer som förstärkts
- Ett urval av sprickor som regelbundet kontrolleras med hjälp av gipsvakt och mikroskopmätning
- En sprickbildning i en väggfast snäckdekor har setts över kontinuerligt med okulär kontroll och även ett urval av skulpturerna har kontrollerats.

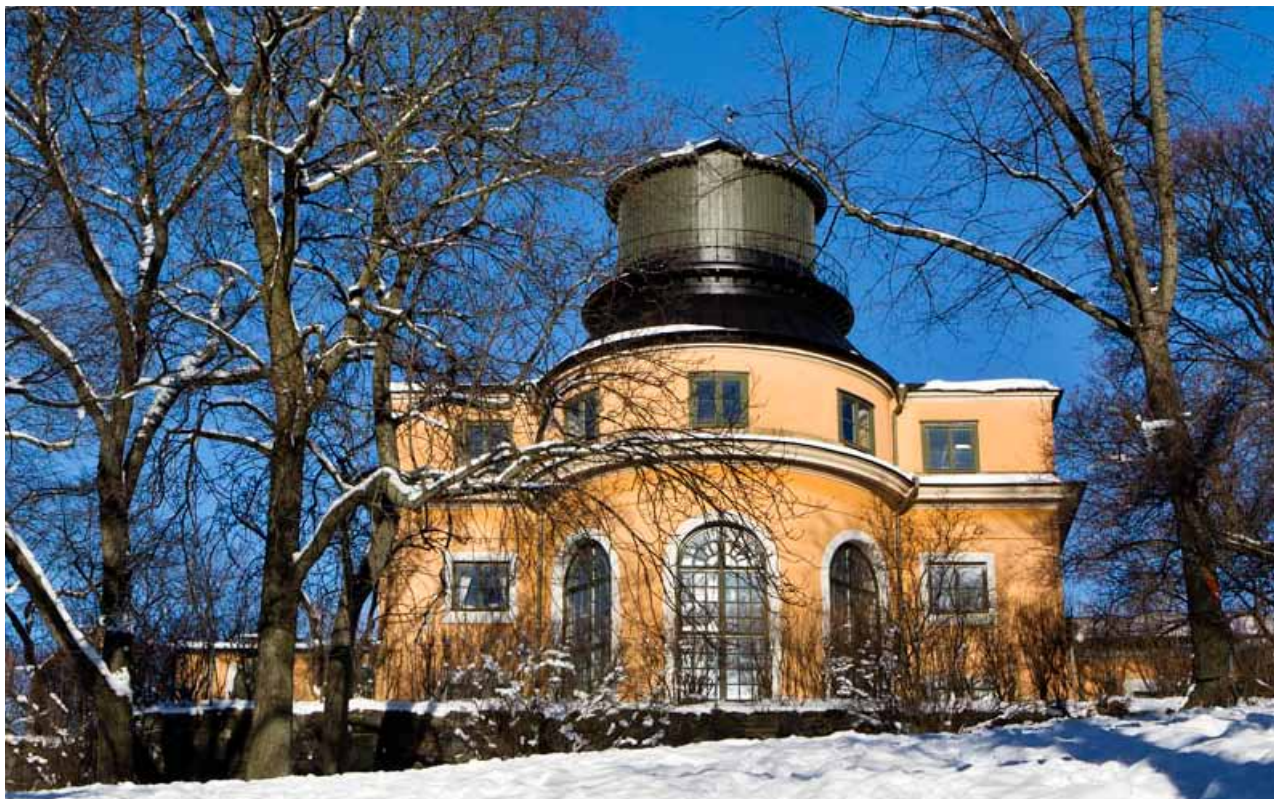
Observatoriet har kontrollerats varje månad så länge sprängningar pågått nära fastigheten. Inga förändringar har påträffats.

Under 2012 har Citybanans arbeten passerat påverkansområdet för Observatoriet. Uppmätta vibrationsnivåer i byggnaden under Citybanans framdrift har varit mycket lägre än prognosen visat. Konservatorer har under påverkantiden kontrollerat Observatoriet en gång i månaden och inga förändringar har påträffats.

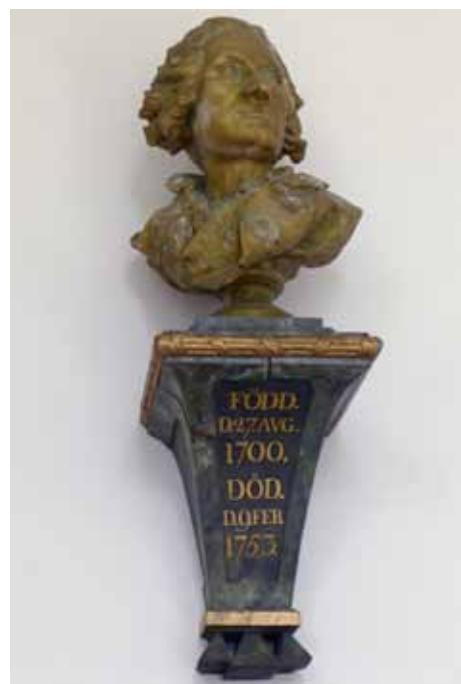
Den byst som lyfts ner som skyddsåtgärd är nu återmonterad. FOTO: KONSERVATORSNÄTVERKET

Vid tidigare besiktning av konservatorer identifierades inga delar eller detaljer i behov av skyddsåtgärder. En byst lyftes ner innan sprängningarna startade för att den inte skulle riskera att falla ned på grund av eventuella vibrationer.

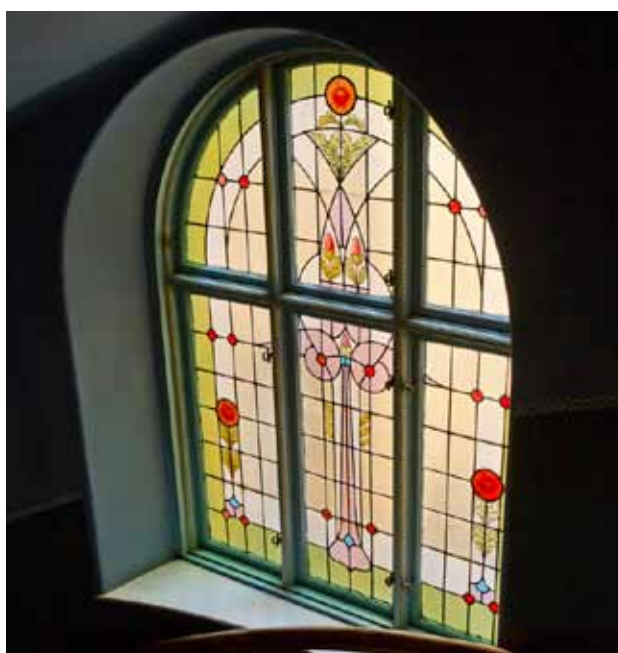
- De spruckna glasen i trapphusets blyinfattade glasfönster, som säkrats med åldersbeständig tejp i tidigare skede, anses bero på buktningar i glaset och påfrestningar från väder och vind.
- En spricka i ett glastak, vilken säkrats under besiktningsperioden, har vuxit på grund av att glas är ett sprött material där sprickor snabbt fortplantar sig. Säkriingsåtgärden behålls för att fortsatt minimera skaderisken på glaset.

Glasen i trapphusets blyinfattade glasfönster har säkrats med åldersbeständig tejp. FOTO: MIKAEL ULLÉN

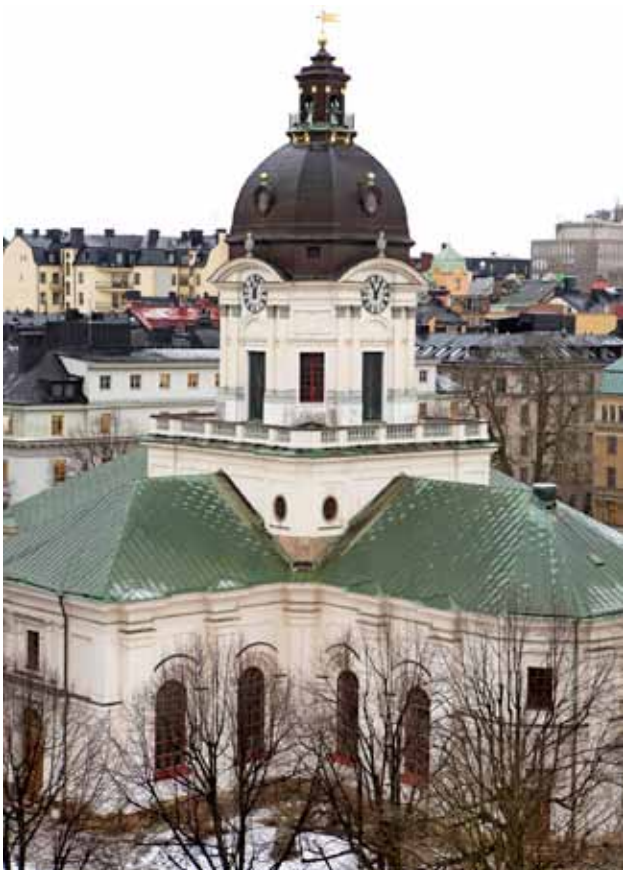
Tunnelarbetet har passerat Adolf Fredriks kyrka som inte påverkats av Citybanans sprängningar. FOTO: HANS EKESTANG

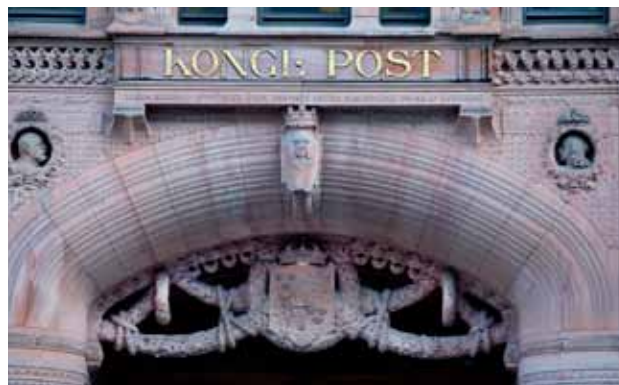
Stenutsmyckningen ovan entrén till gamla Posthuset har inte påverkats av vibrationerna från Citybanans närliggande arbeten. FOTO: HANS EKESTANG

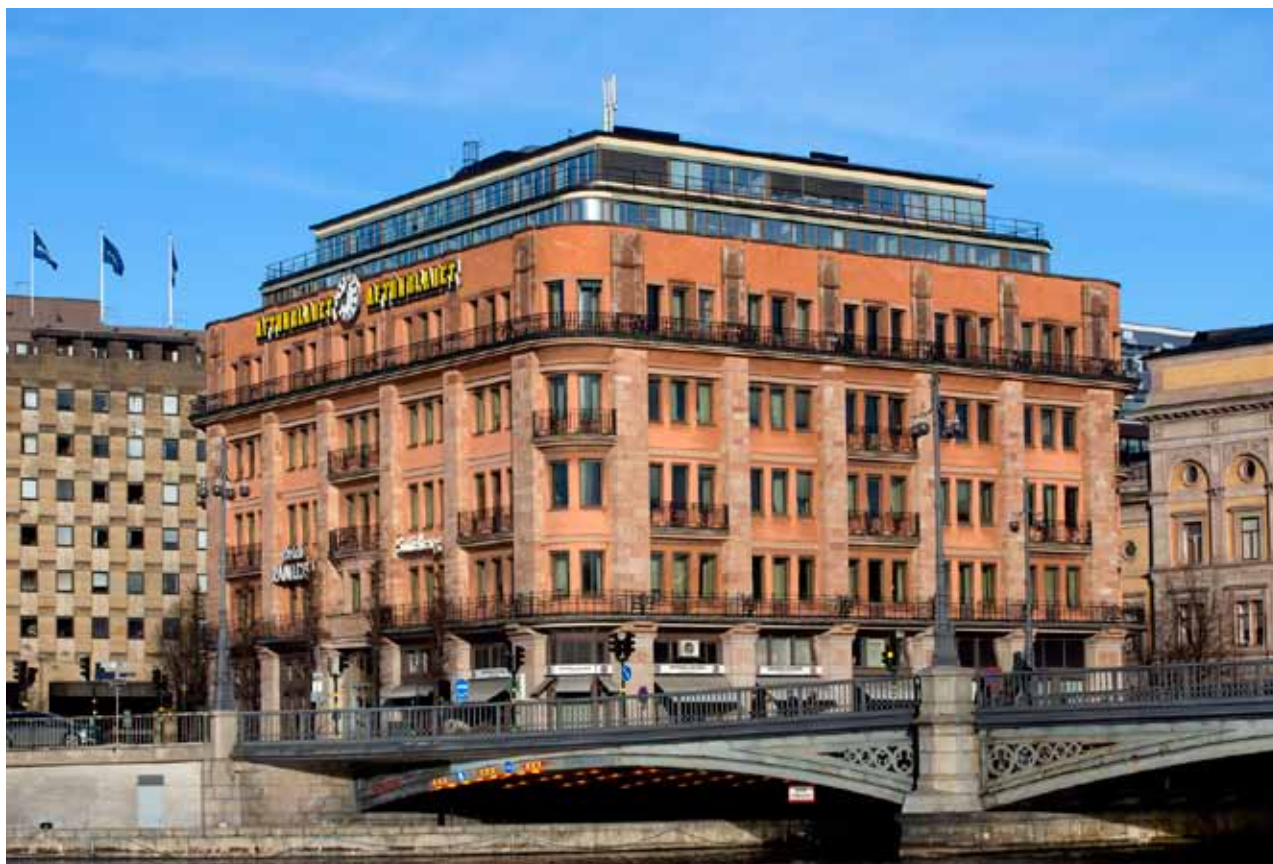
Konservatorer utför kontroller av Centralpalatset varje månad så länge Citybanans arbeten påverkar byggnaden.

Under året har konservatorskontroller i byggnaden genomförts och inga skador har noterats.

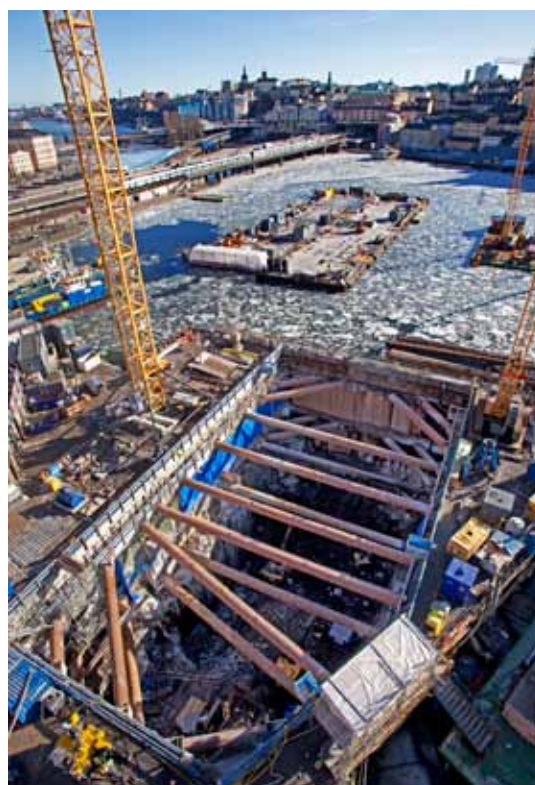
Den 27 meter djupa schaktgropen på Riddarholmen bildar ena anslutningen för sänktunneln. FOTO: HANS EKESTANG

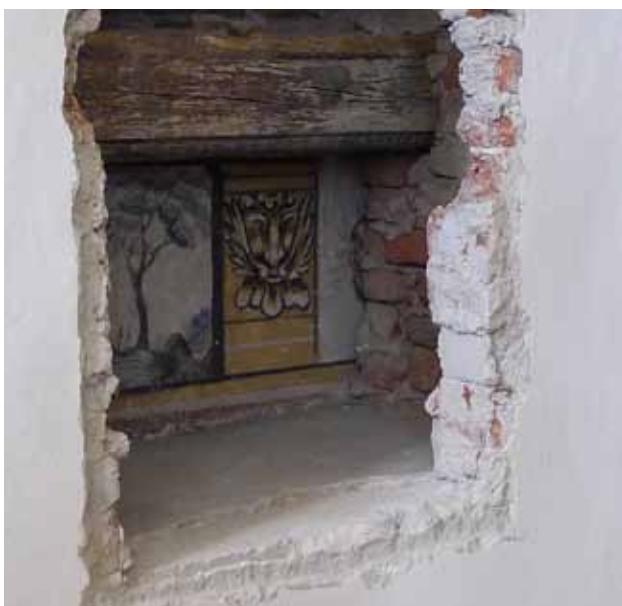
En så kallad tittlucka i Stenbockska palatset.

För att även kunna kontrollera dolda kulturhistoriska skikt har man under 2012 infört så kallade titthålskontroller. Det innebär att man tar hål för luckor i väggar eller tak, för att sedan kunna se vad som händer med de dolda kulturhistoriska skikten. Genom dessa kan man kontrollera icke synliga skikt på flera ställen i Riddarholmens byggnader.

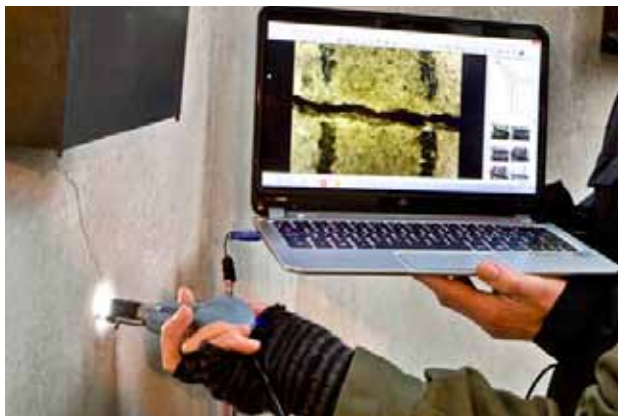
Kontroll med en "scannande" laservibrometer i Riddarholmskyrkan. Metoden jämförs med "bomknackning" som är en manuell metod. FOTO: MIKAEL ULLÉN

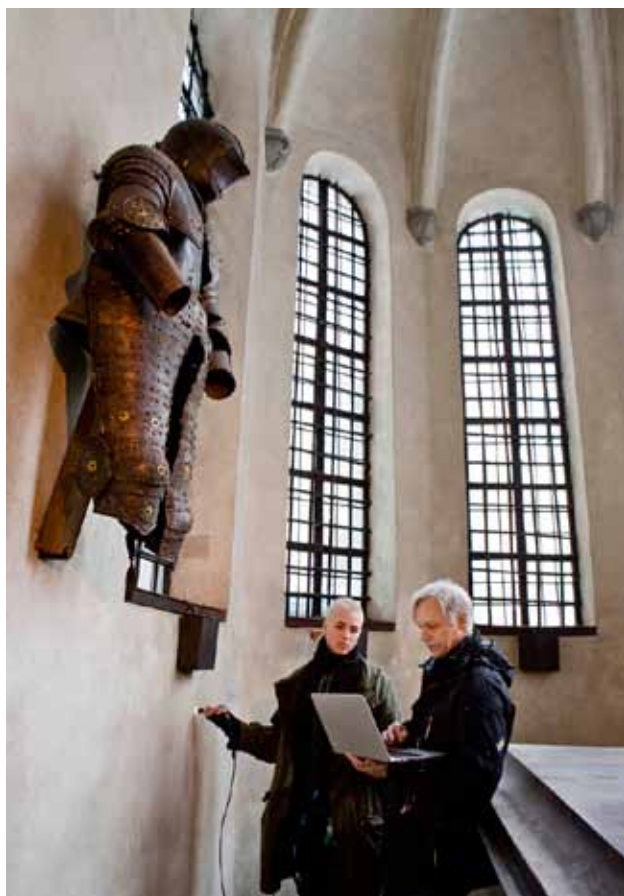
I Riddarholmskyrkan har konservatorerna totalt 122 kontrollpunkter.

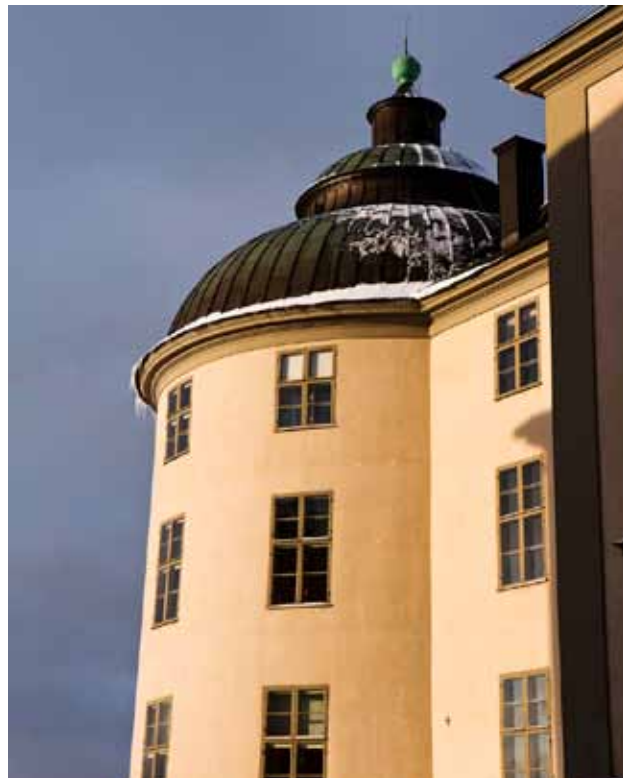
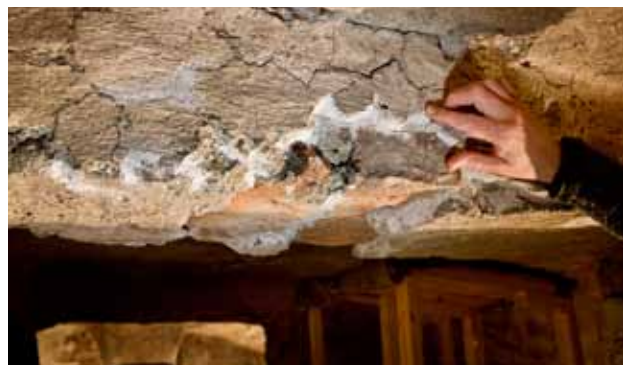
Ovan: I Wrangelska palatset finns 58 kontrollpunkter.  
Nedan: En "gipsvakt" läggs i sprickan. Om det sedan blir en spricka mellan gipset och den ena sidan, så indikerar det att sprickan vidgat sig.

**Det handlar om hårfin** bedömningar. Man har kriterier på 0,1 mm till 0,4 mm för att titta på hur mycket sprickorna har rört sig. Rörelserna kan bero på temperatur och luftfuktighet som varierar med årstiderna. Och naturliga vittringsprocesser pågår hela tiden. Sprickrörelser och till exempel saltvittring är alltså inte nödvändigtvis orsakade av Citybanans arbeten.

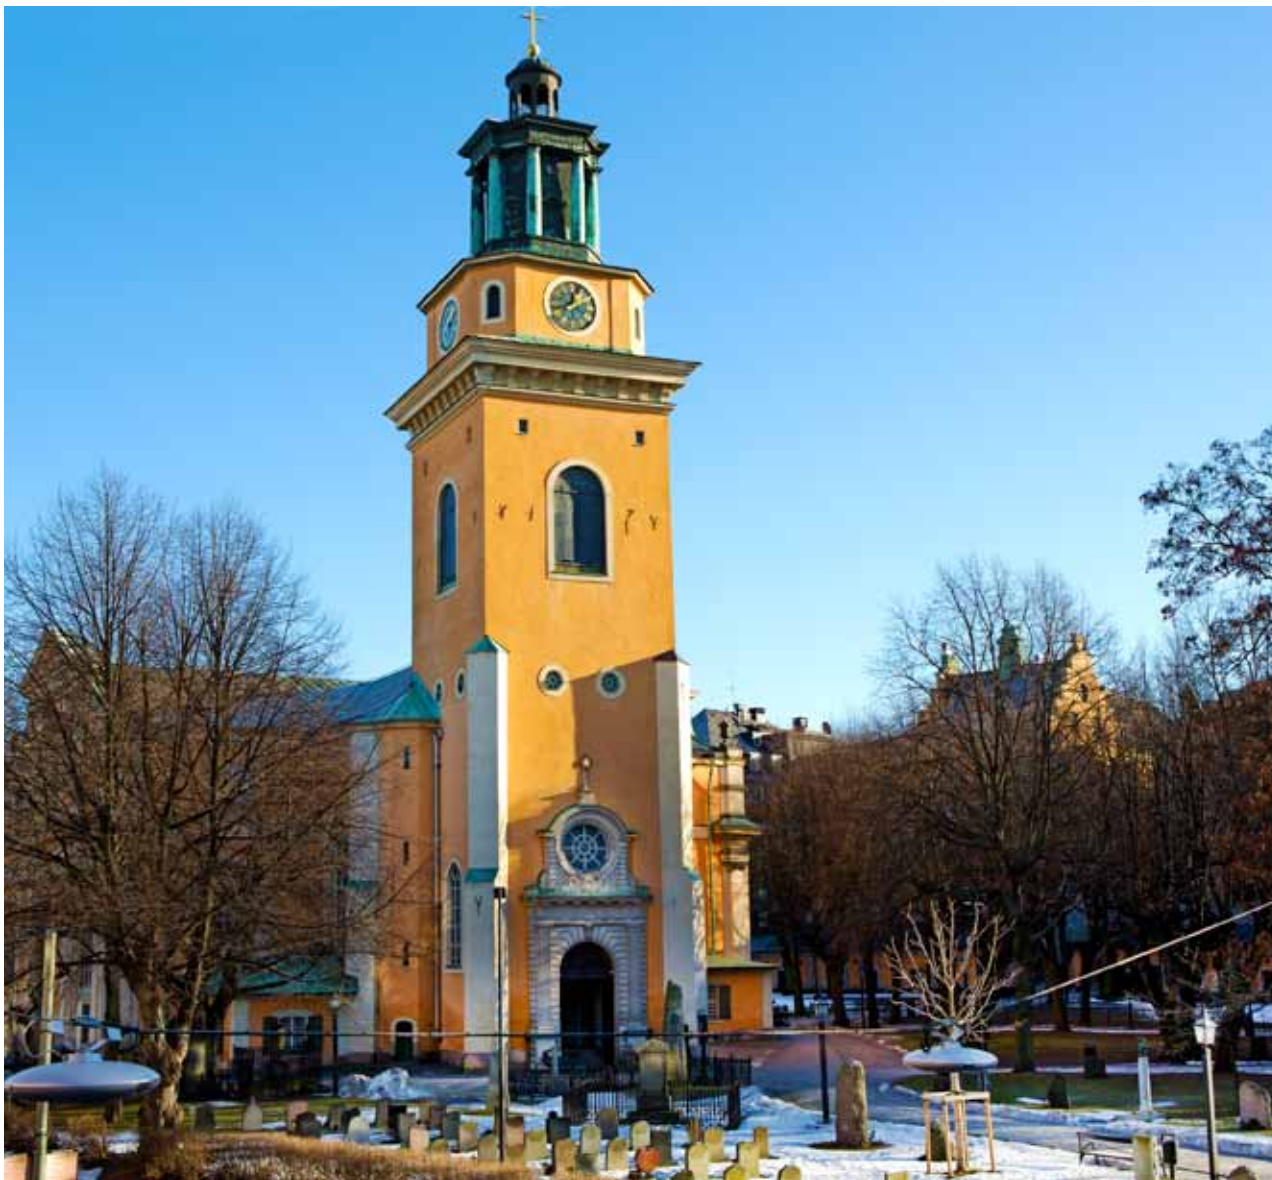
Citybanans servicetunnel passerar under kyrkan medan pendeltågstunneln går strax öster om koret, cirka 20 meter under jord.

Påverkan på kyrkobyggnaden och kyrkogården var vid årsskiftet så pass liten att en plan för utglesning av kontroller påbörjades. De veckovisa kontrollerna av arkitekturbunden konst har visat på små förändringar under 2012.

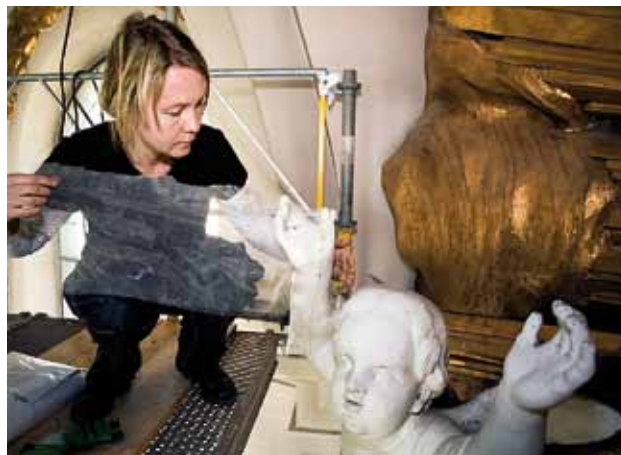
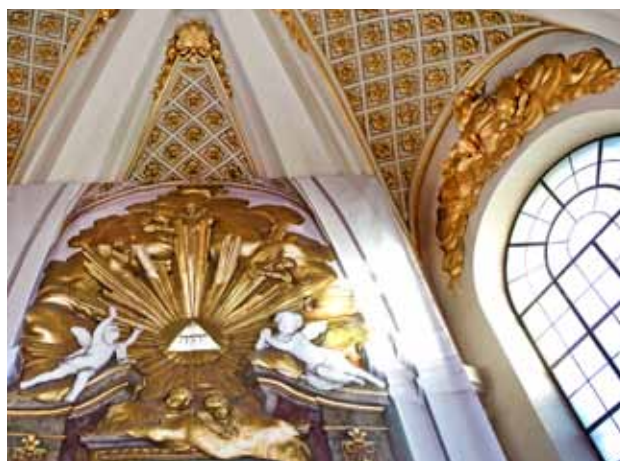
Ovan: Som säkringsåtgärd sveper konservatorn in en av statyerna inne i Maria Magdalena kyrka. Nedan: Altaret i kyrkan skyddas av en tillfällig altarduk med screentryck av det verkliga altaret. FOTO: HANS EKESTANG

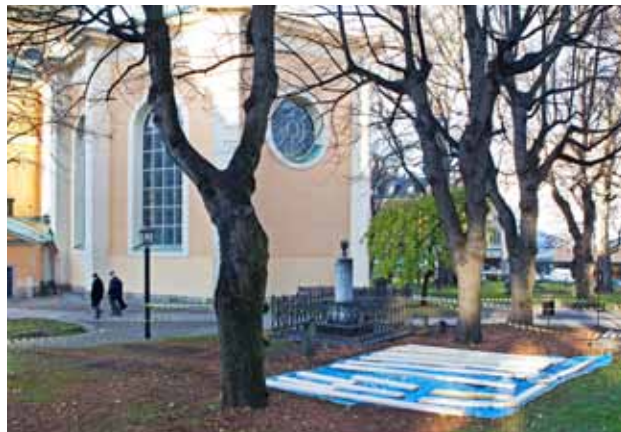
Raset under kyrkogården 2011 skapade en 2x2 meter bred grop, men varken människor eller kyrkobyggnaden kom till skada. FOTO: HANS EKESTANG

Det ras som inträffade på kyrkogården i november 2011 föranledde ett utökat kontrollprogram från början av 2012. Bland annat installerades ett hydrostatiskt mätsystem på kyrkogården, vilken med stor noggrannhet kontinuerligt mäter sättningar.

I samband med att stabilisering av tunnelfronten inleddes fortsatte sättningarna i omedelbar närhet till den punkt där raset inträffade. Nu är området stabilt även vid det mest känsliga området på kyrkogården. I själva kyrkobyggnaden uppmättes mycket små förändringar.

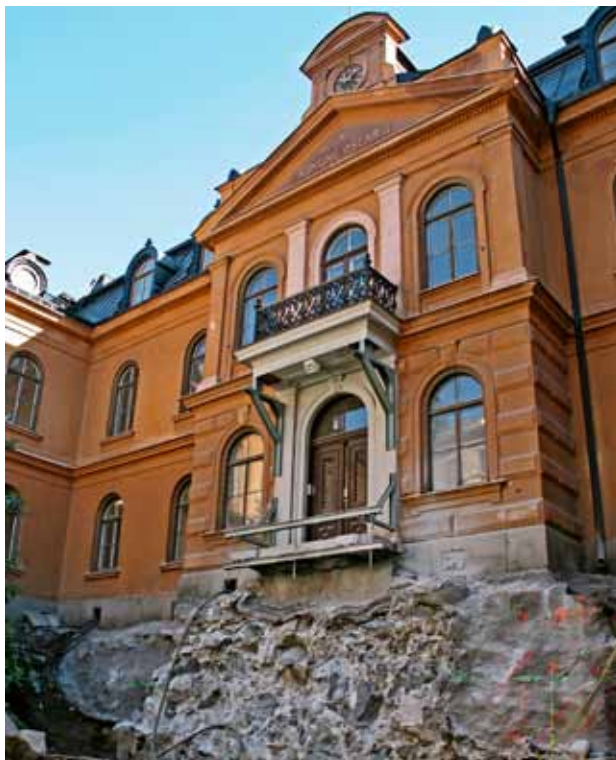
Stiftelsen är en tidstypisk institutionsbyggnad. Den uppfördes 1873–1875 av änkedrottning Josefina som hem för fattiga äldre kvinnor. Bilden visar påbörjade arbeten vid byggnaden från hösten 2010. FOTO: ASA PENSIÖ

Under 2012 har vi börjat bygga och gjuta tunneln under huset. En påverkan på byggnaden har uppstått i form av sprickor och sättningar. Vi kontrollerar alla skador fortlöpande medan arbetet pågår och de hanteras enligt projekt Citybanans rutiner och kontrollprogram.

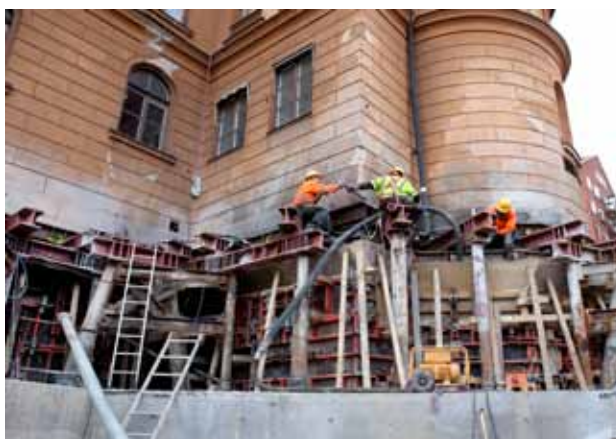
Ett nätverk av kraftiga stålbalkar går horisontellt rakt genom källarmurarna och fäster vid stålplåarna som borrar ner till urberget längs med byggnadens ytterväggar. FOTO: HANS EKESTANG
