Slussar i Trollhätte kanal Lilla Edet

Kulturarvsanalys

Dokumenttitel: Slussar i Trollhätte kanal, Lilla Edet - Kulturarvsanalys

Författare: Karin Myhrberg & Alice Niklasson Wihlborg, WSP Sverige AB

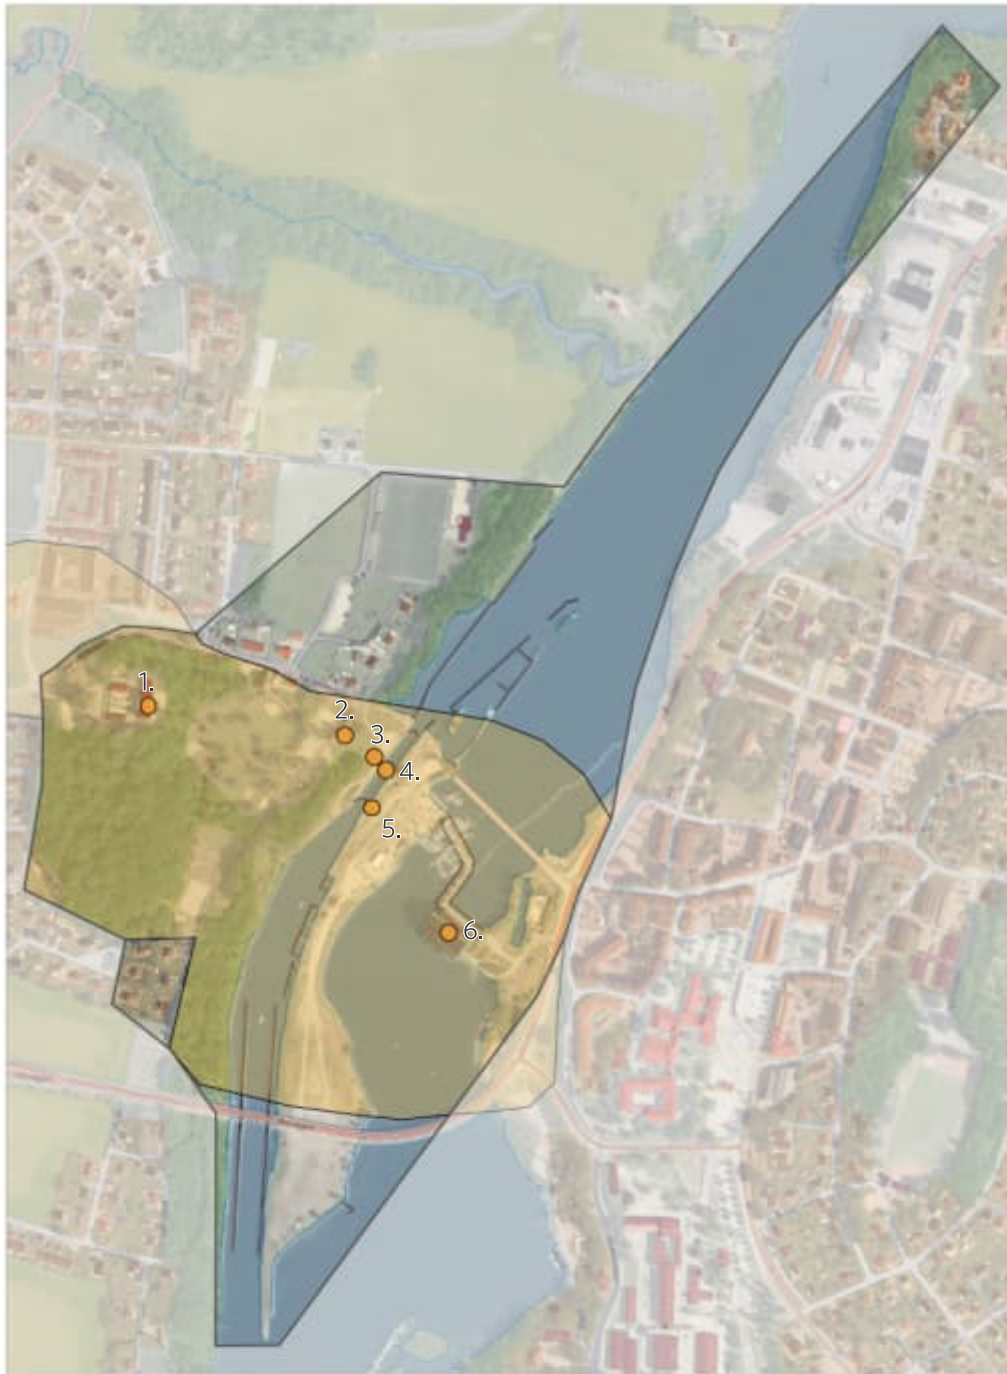
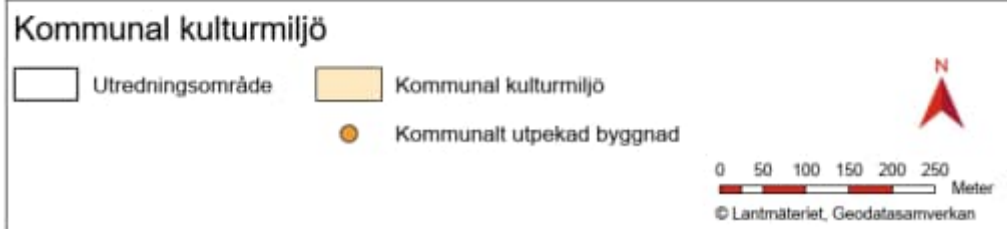
KOMMUNALT UTPEKAD KULTURMILJÖ

1. Ströms slott
2. Slussvaktarbostad 1916
3. Kanalkontor 1916
4. 1916 års sluss
5. Manöverhytt 1916
6. Lilla Edets kraftverk

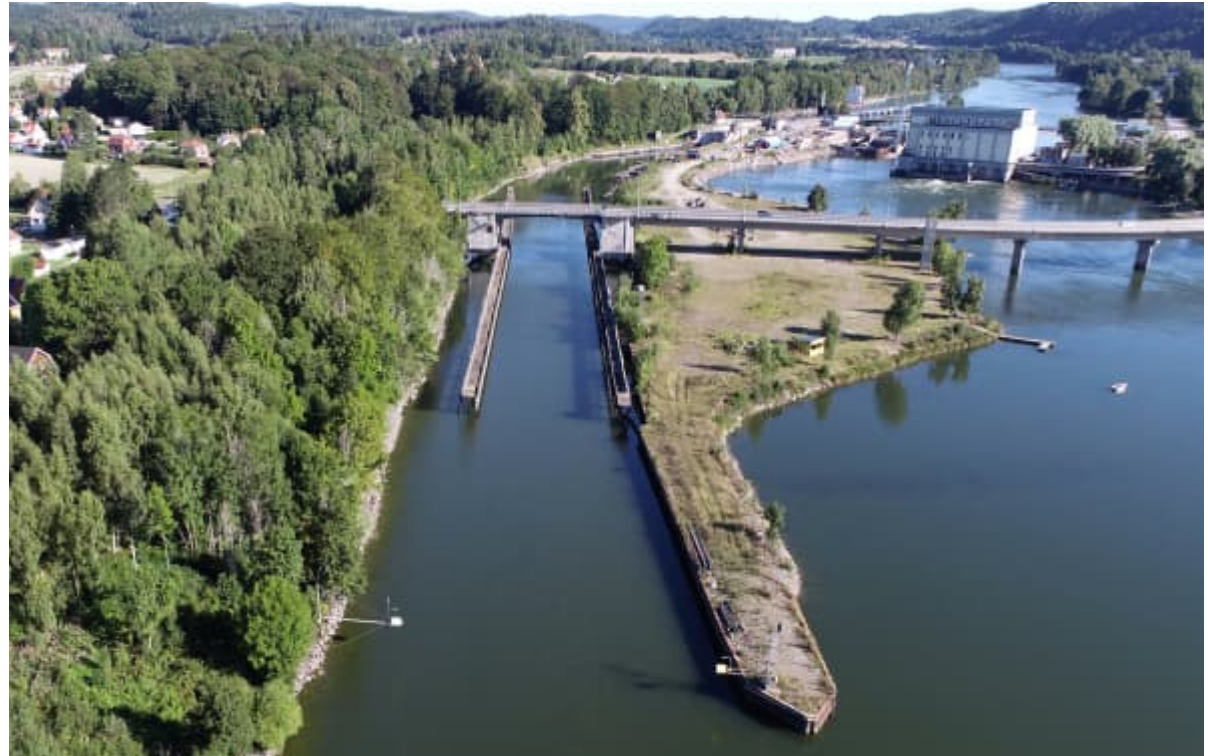
Figur 4. Slusskanalen sedd från syd. Älven utgör gräns mellan Bohuslän och Västergötland. I älven ligger Inlandsön, som till stor del skapades för 1832 års slusskanal och senare breddades för att rymma ett nu rivet kartongbruk. Till höger i bild syns kraftverket och Vattenfalls damm. Prässeberget utgör fond i öster.

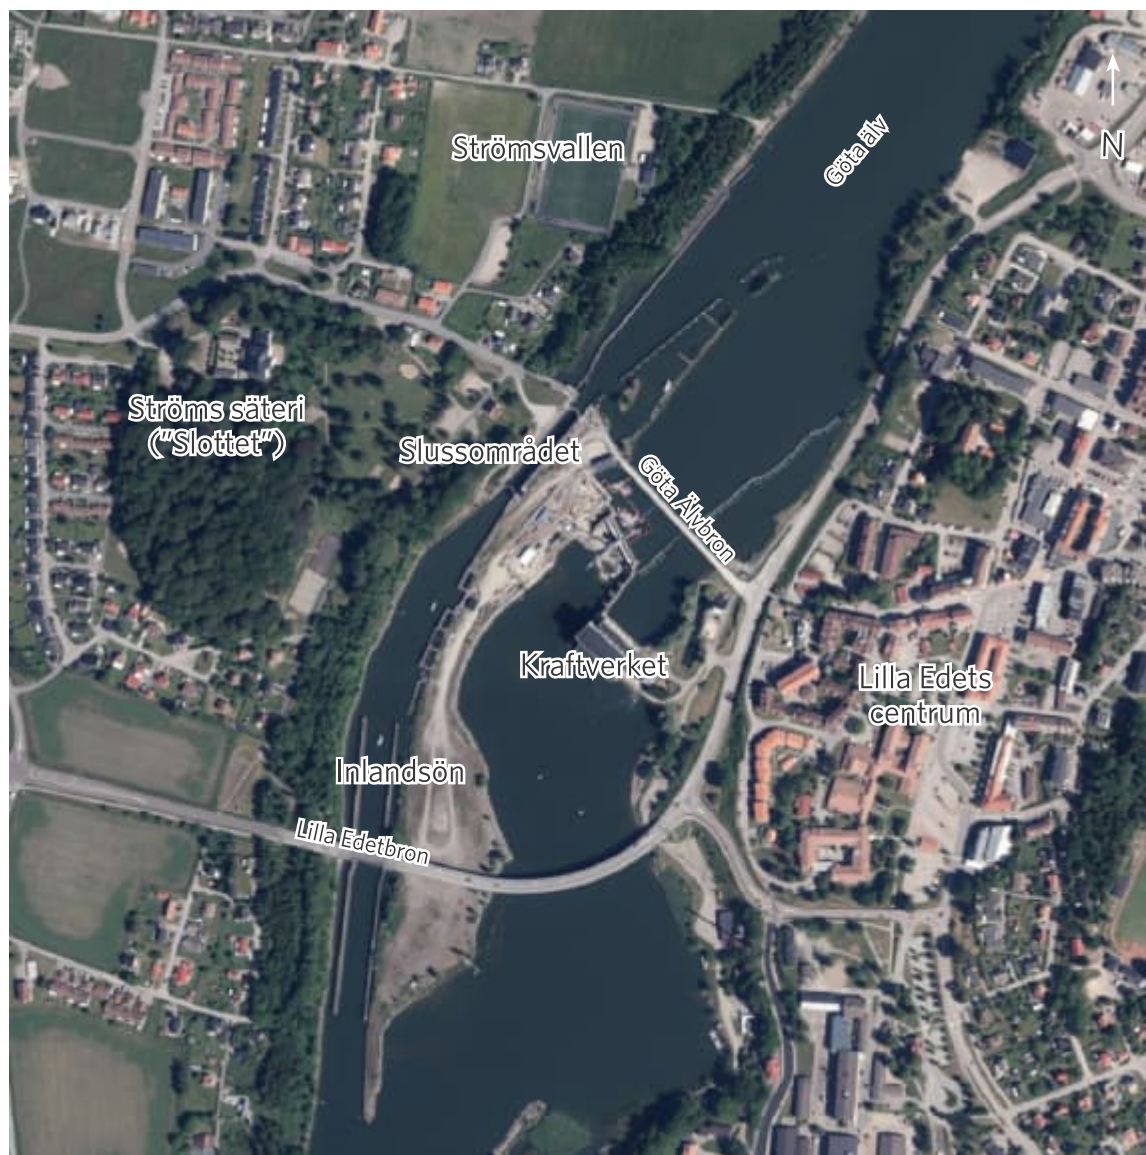
Figur 5. Nutida satellitbild över hela slussområdet och Ström med omgivning. Efter rivningen av Inlands bruk är själva ön, som tillskapades under 1800-talet, det enda fysiska spåret efter den industriella verksamhet som präglade älvrummet under det sena 1800-talet. En krans av villabebyggelse omger Ströms säteri. Äldre åkerstrukturer återstår i det oexploaterade området kring Strömsvallan.

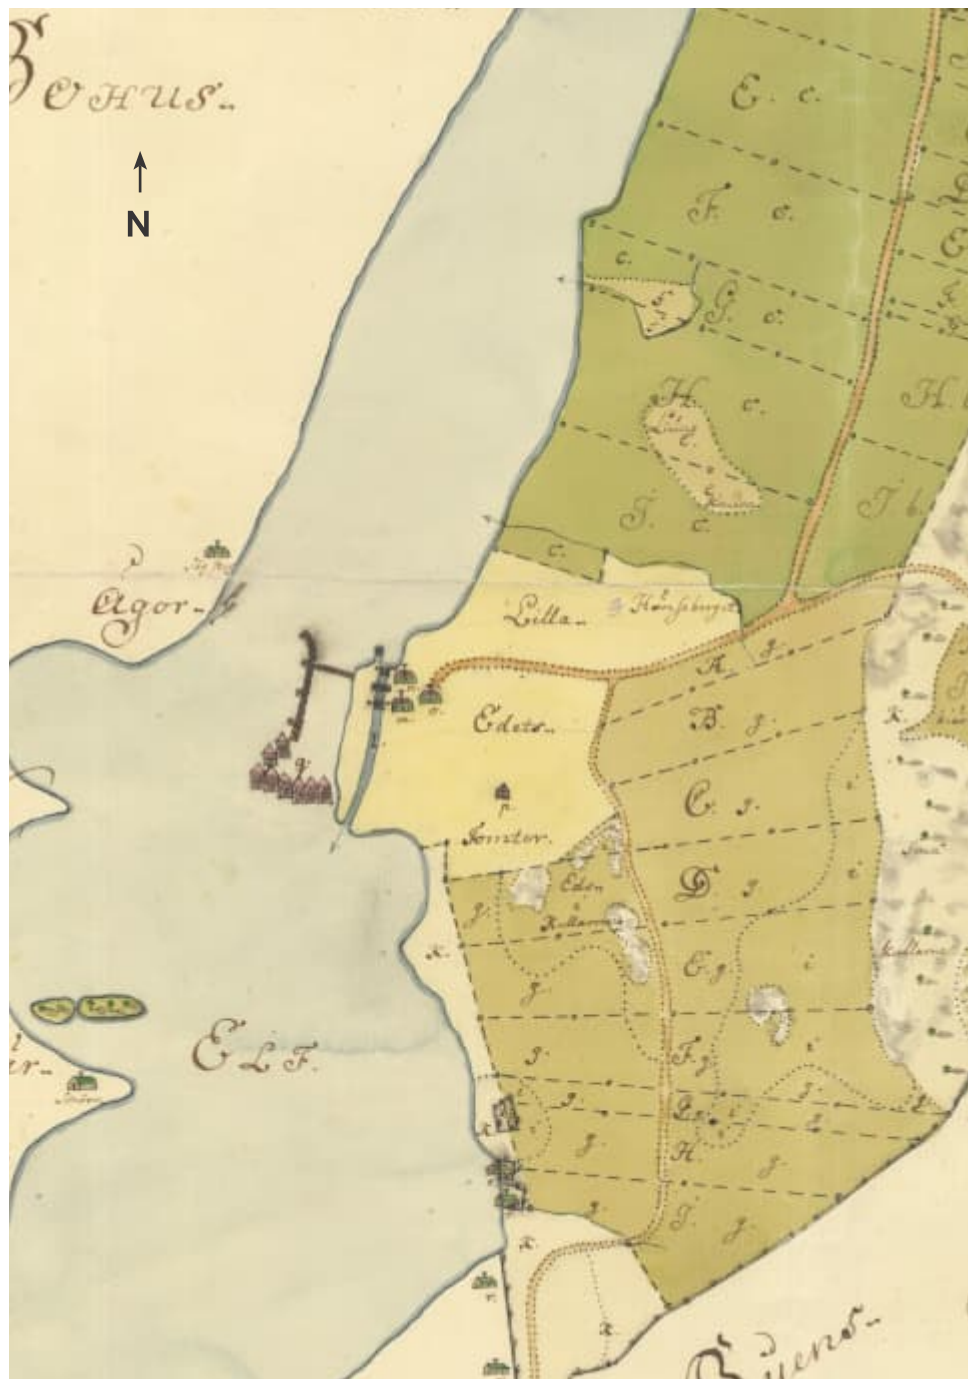
Figur 7. Delning av Fuxerna hed 1753, detalj. Fuxerna bys marker samt Lilla Edets tomter som är koncentrerade kring sluss och sågverk. Slusskanalen syns på älvens östra sida, med närliggande sågverk ute i älven. Ströms ägor på västra sidan om älven. Lantmäteriet.

Lilla Edets samhälle är, och har historiskt varit, koncentrerat till den östra sidan om älven. Den första storskaliga kartan över den östra stranden är över en delning av Fuxerna hed år 1753 (Figur 7). Där syns den gemensamma utmarken norr om Fuxerna by som till stor del bestod av betesmark med inslag av bergsknal-

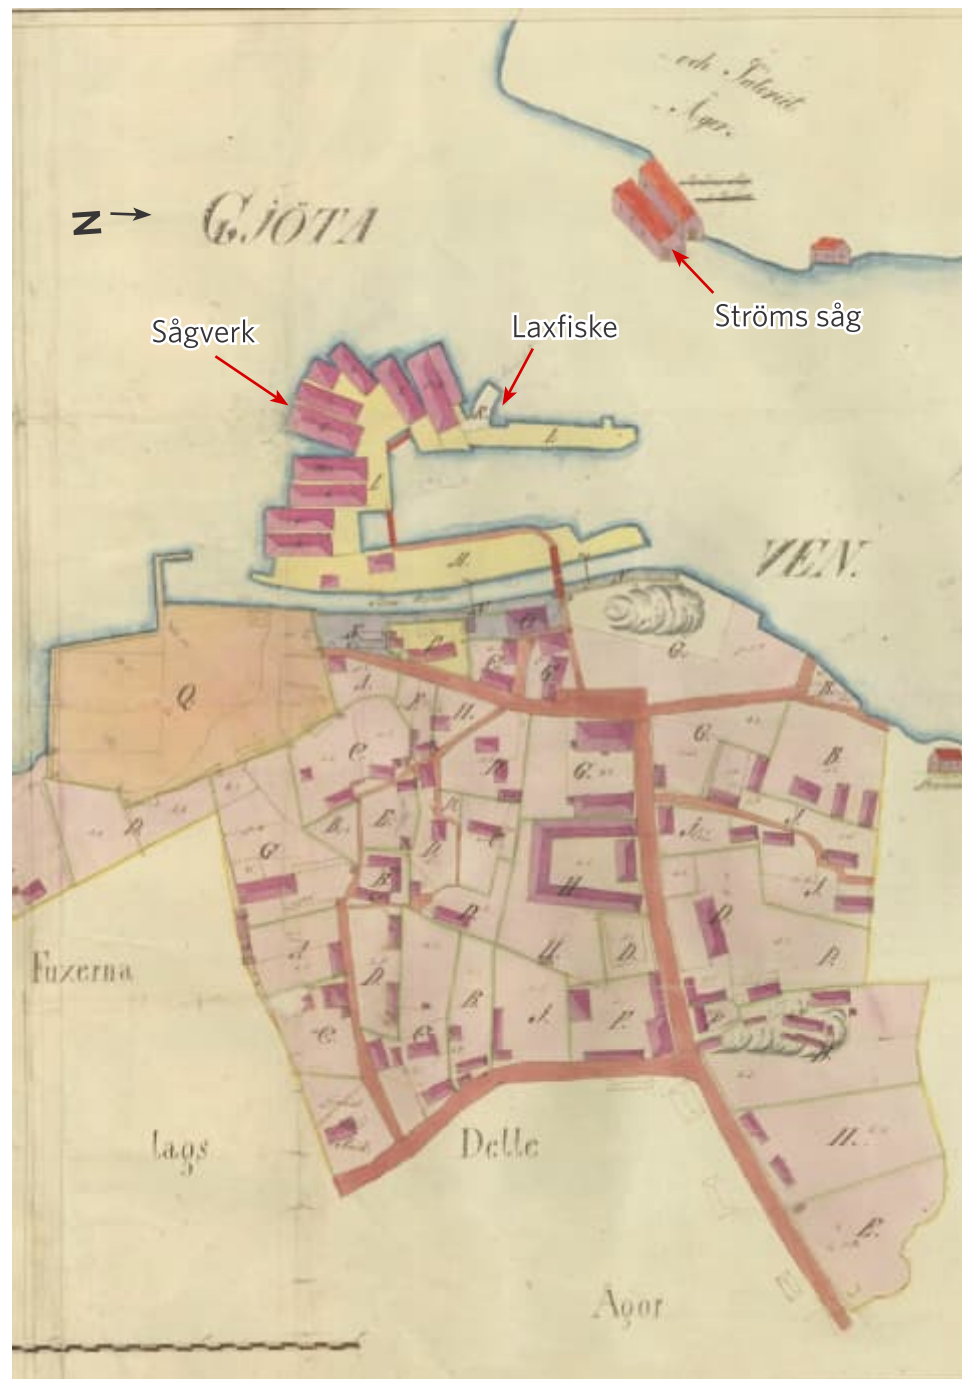
Figur 8. Lilla Edets tomter år 1800. Här syns bebyggelsestrukturen i den dåvarande sågarbyn Lilla Edet. Lantmäteriet.

långväga för att delta i, och det var vanligt att tingshus och gästgivaregård låg i nära anslutning till varandra för att bilda ortens sociala centrum vid sidan av kyrkan. På en karta över Lilla Edets tomter från 1880 (Figur 8) syns att samhället bestod av flera gårdar av varierande storlek i en tätbebyggd bymiljö.

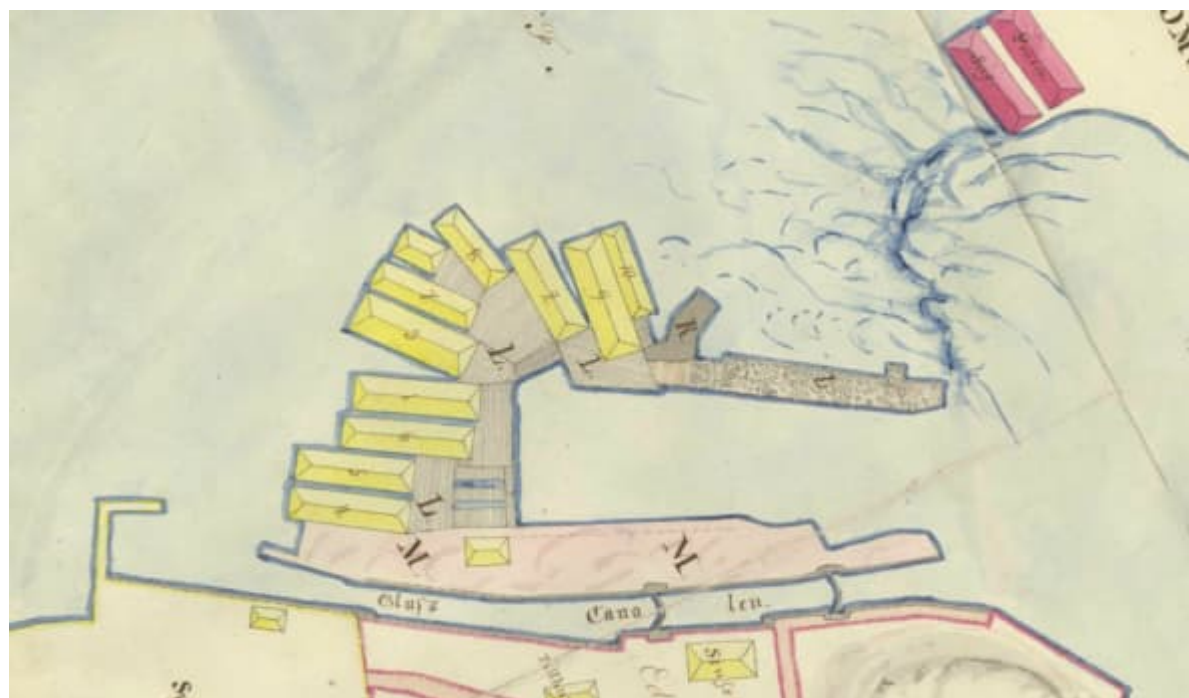
Figur 9. Detalj ur karta över Lilla Edets sågverk, 1800. Utsnittet visar vattenfallet och sågverken på den så kallade Sågholmen där kraftverket ligger i dag. 1600-talets "Sluss canalen" i bildens nederkant. På andra sidan älven syns Ströms såg. Lantmäteriet.

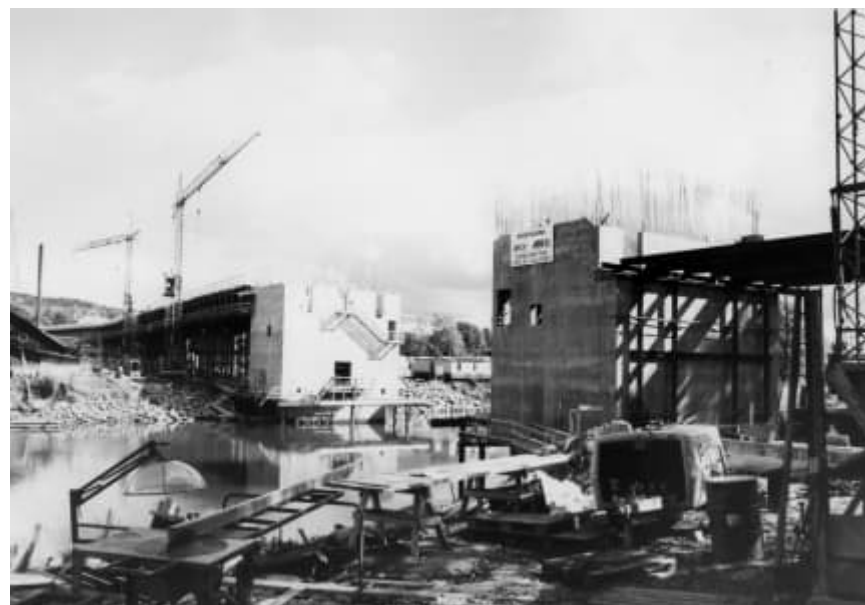
Figur 16. Fundament för Lilla Edetbron uppförs, tidigt 1980-tal. Det gamla kalkkontoret vid Ströms nedre sluss revs troligen för att ge plats åt fundamentet till vänster. lillaedetbilder.se

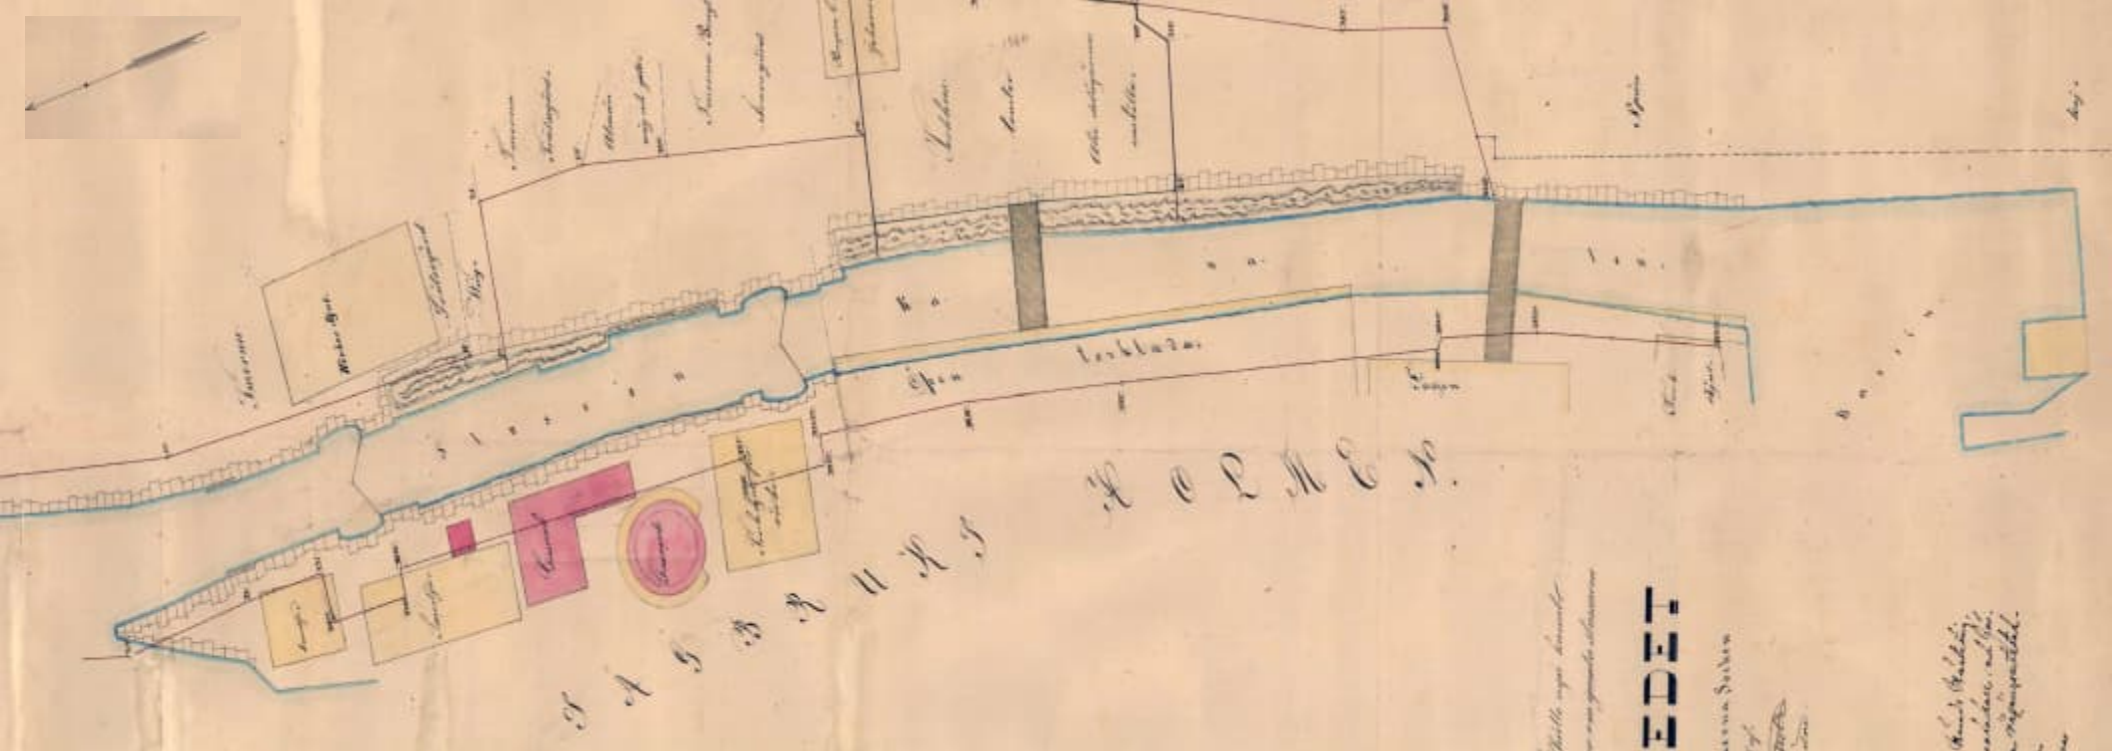
Figur 19. Karta över miljön kring 1600-talsslussen år 1877. Slussen hade byggts ut drygt hundra år tidigare. Inga detaljerade kartor som visar dess ursprungliga volym har hittats under arbetet med kulturarvsanalysen. Bebyggelsen på kartan väster om slussen hörde till de många sågverken som snart skulle rivras för att ge plats åt pappersbruket. Lantmäteriet.

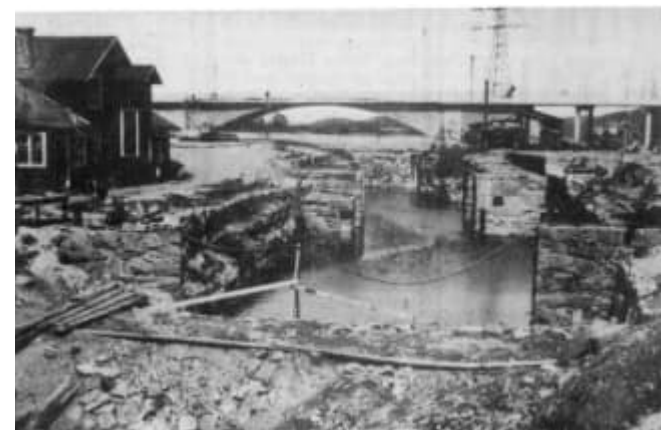
Figur 20. Restaureringsarbete av 1607/1784 års sluss i samband med kraftverksbygget, 1928. Den nybyggda Göta Älvbron syns i bakgrunden. lillaedetbilder.se.

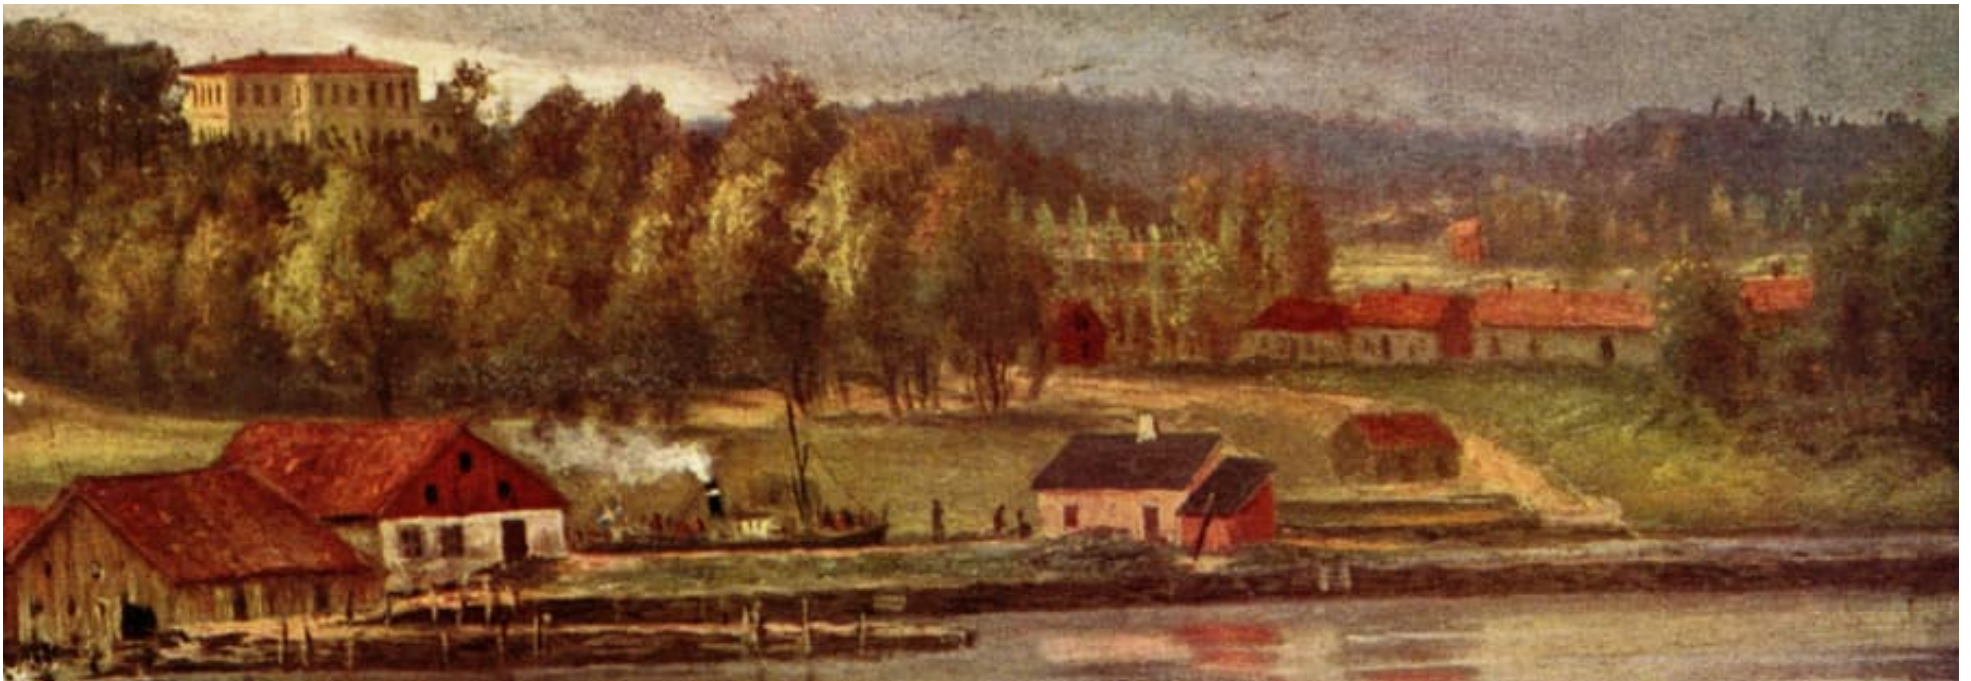
Figur 23. Målning från 1800-talets mitt som visar den då nybyggda Ströms (övre) sluss. På holmen som sedermera blev Inlandsön syns flera ekonomibyggnader. Mellan dessa syns en ångbåt tuffa fram i kanalen. Ströms slott i bakgrunden. lillaedetbilder.se

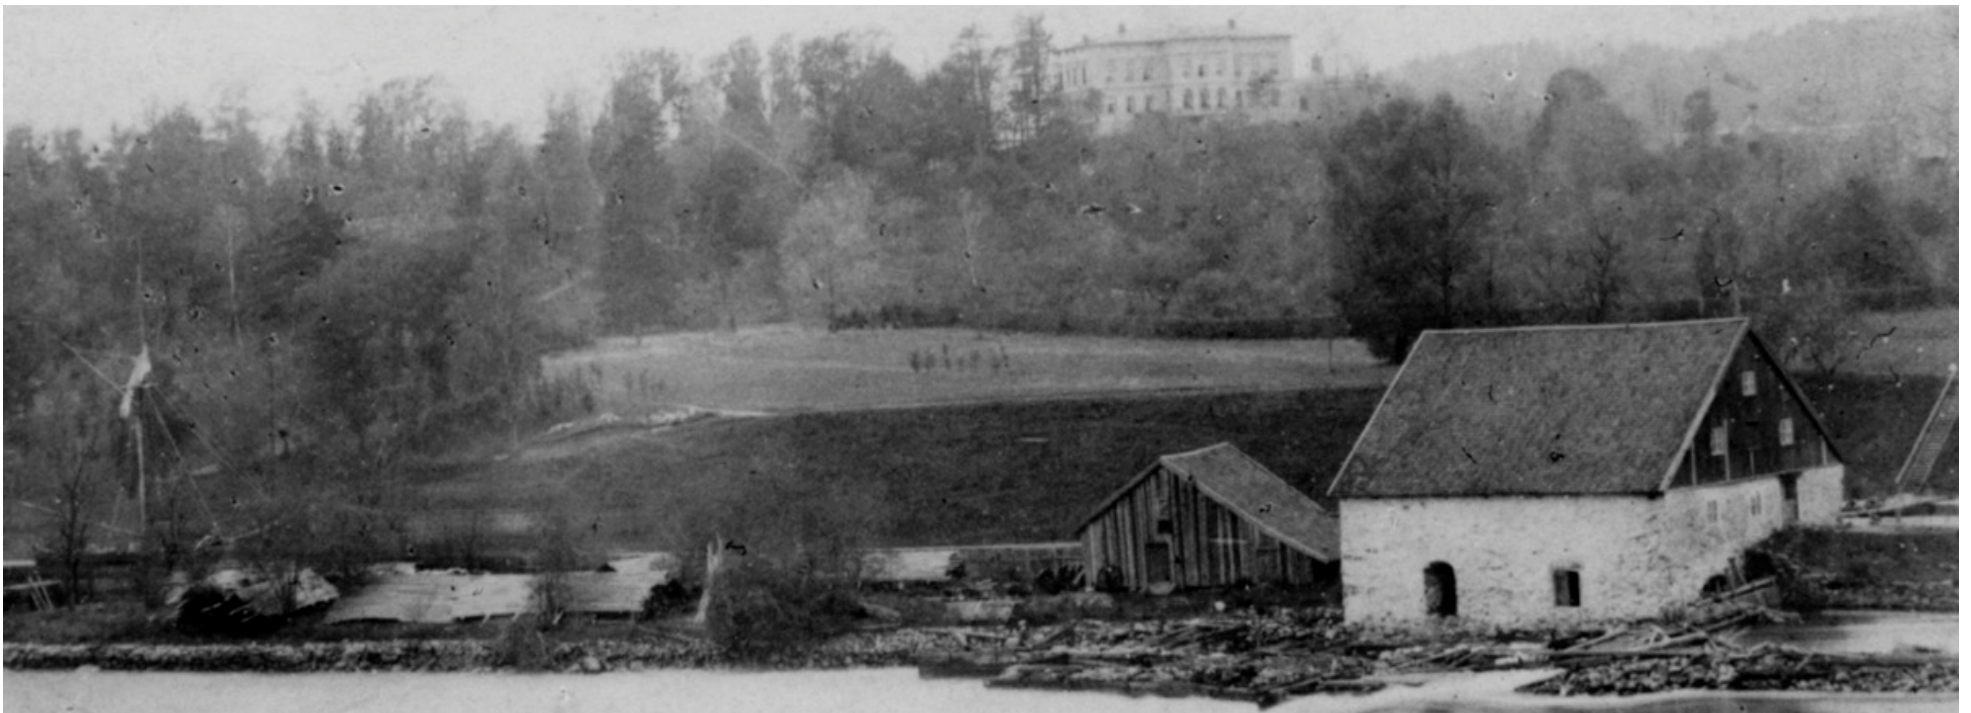
Figur 24. Tidigt foto av 1800-talets slussmiljö. Den stora byggnaden till höger är Ströms kvarn som syns bl.a. i Figur 21 och Figur 23, och som troligen revs i samband med Inlands etablering på platsen under 1800-talets slut. En båtmast skymtar i slusskanalen till vänster i bild. Vänersborgs museum.

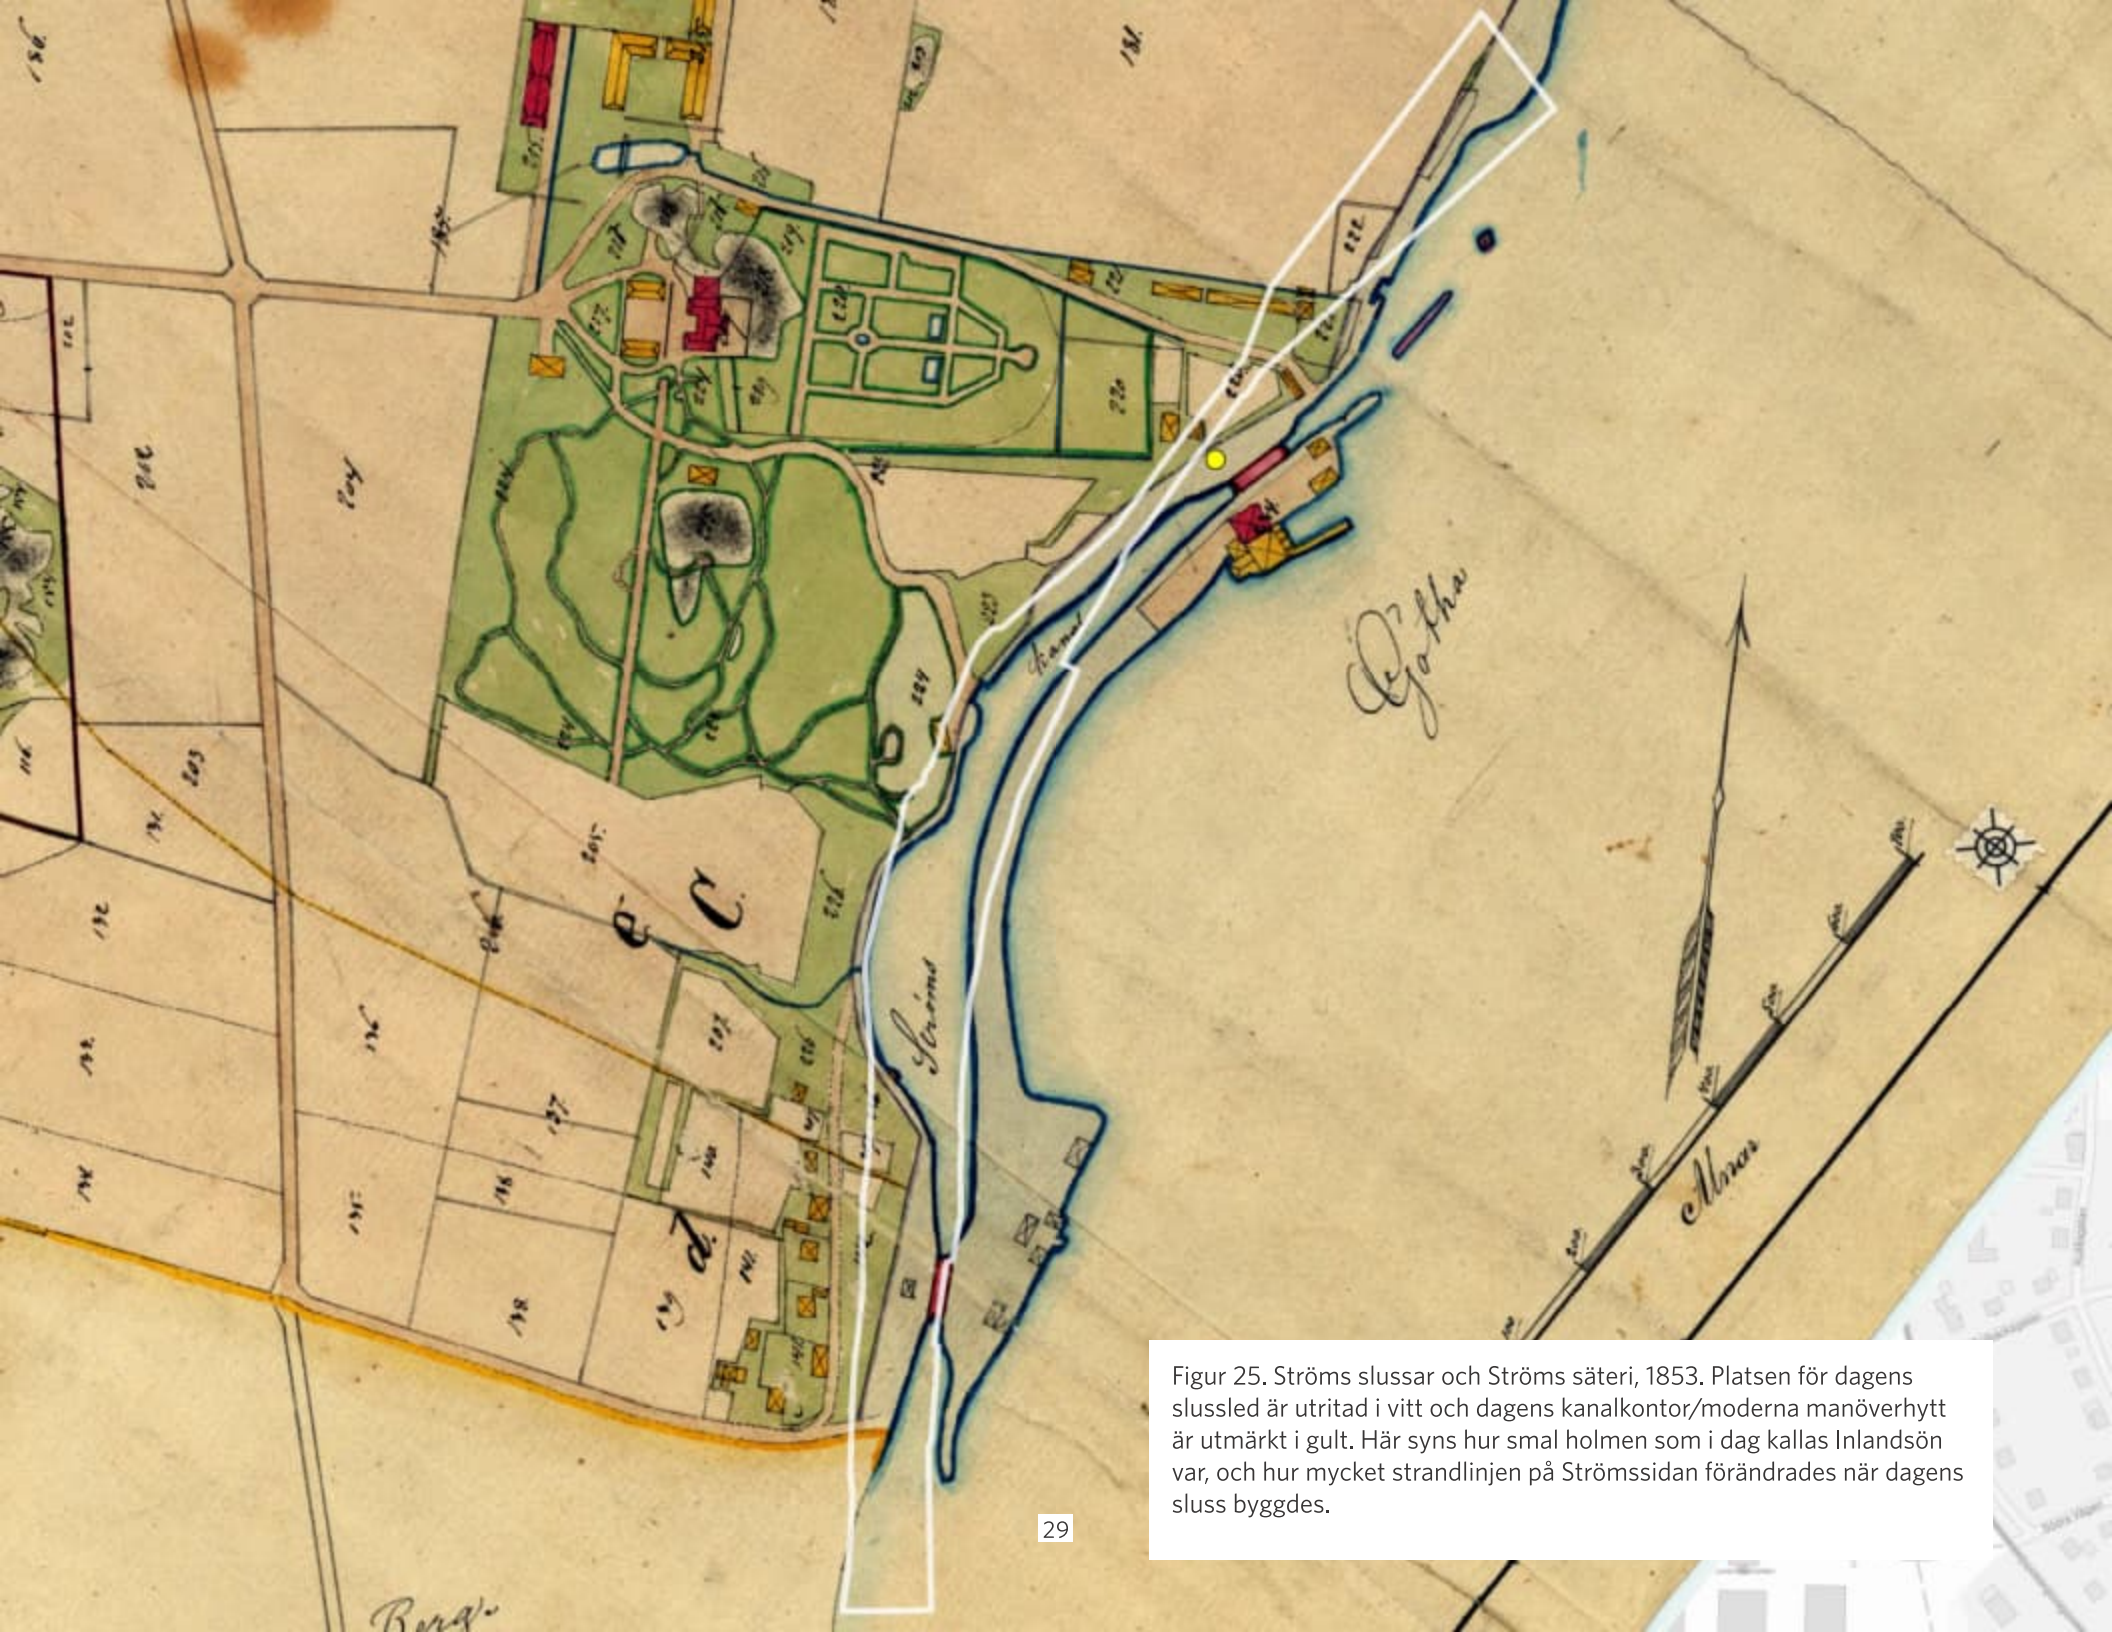
Figur 25. Ströms slussar och Ströms säteri, 1853. Platsen för dagens slussled är utritad i vitt och dagens kanalkontor/moderna manöverhytt är utmärkt i gult. Här syns hur smal holmen som i dag kallas Inlandsön var, och hur mycket strandlinjen på Strömssidan förändrades när dagens sluss byggdes.

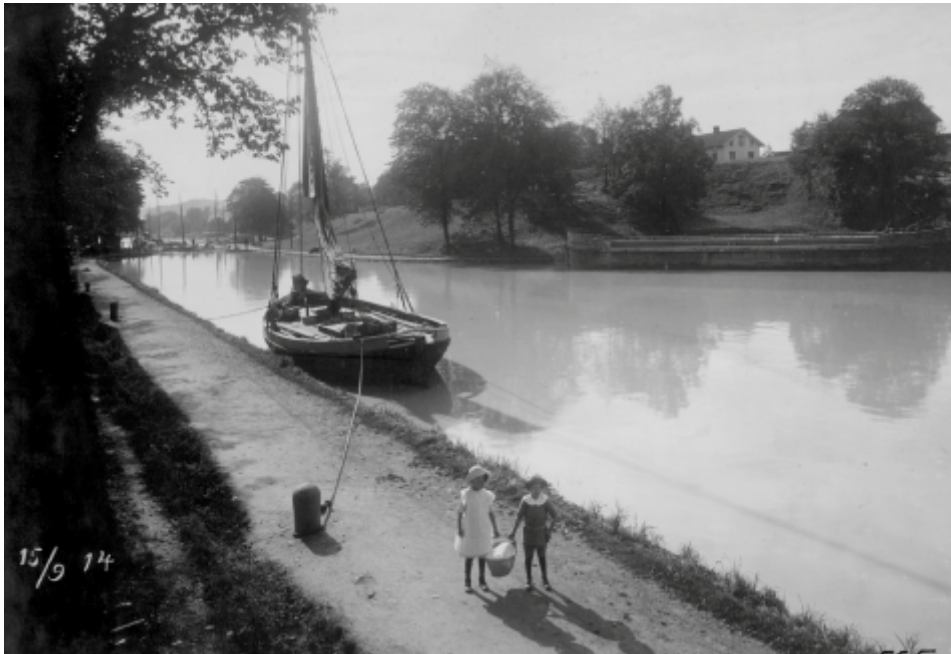
Figur 26. Höljan mellan Ströms övre och nedre sluss, fotograferad från norr 1914. Längst bort i bild skymtar den nedre slussen.

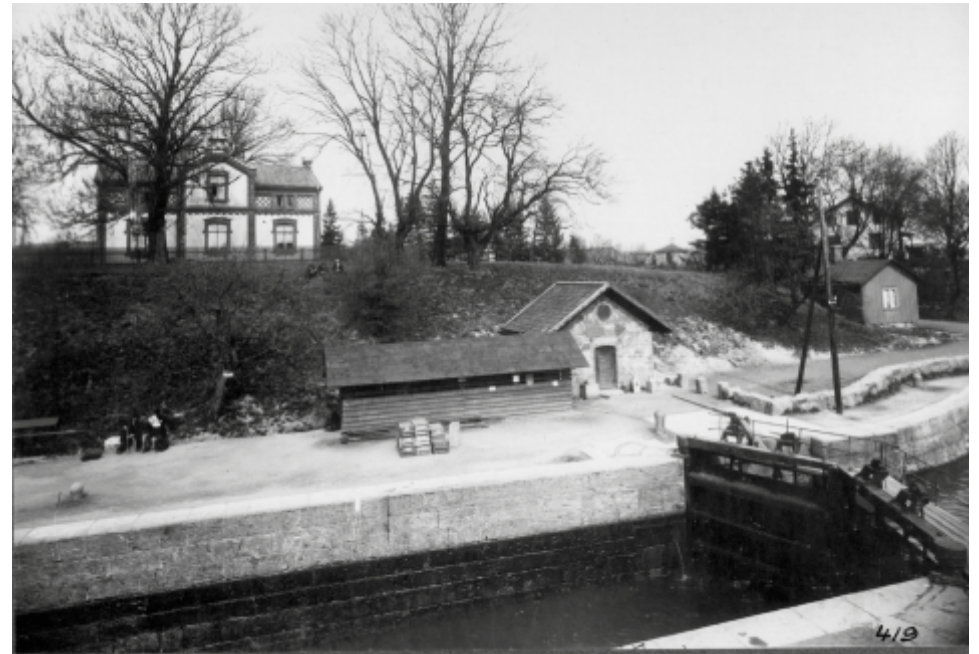
Figur 27. Ströms övre sluss, fotograferad ca. 1914. Dagens sluss ligger på samma plats som höjden i bakgrunden. Byggnaden på höjden var Inlands kontor. Sjöfartsverket.

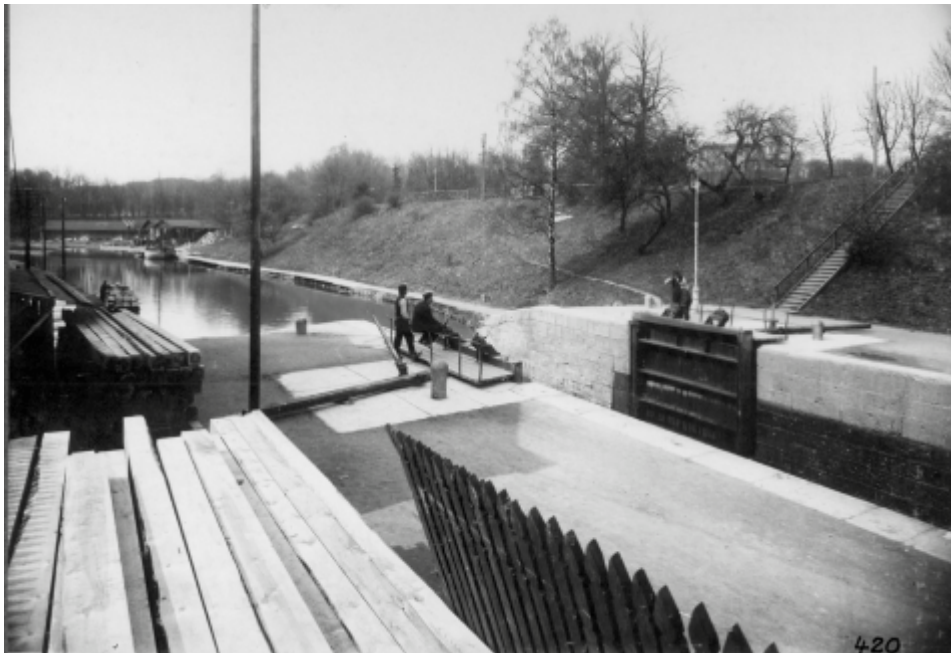
Figur 28. Vy från övre slussen nedströms, ca. 1914. Slussen är igenfylld i dag. En bit av muren i anslutning till slussporten till höger finns bevarad i dag, strax bakom den moderna manöverhytten. Sjöfartsverket.

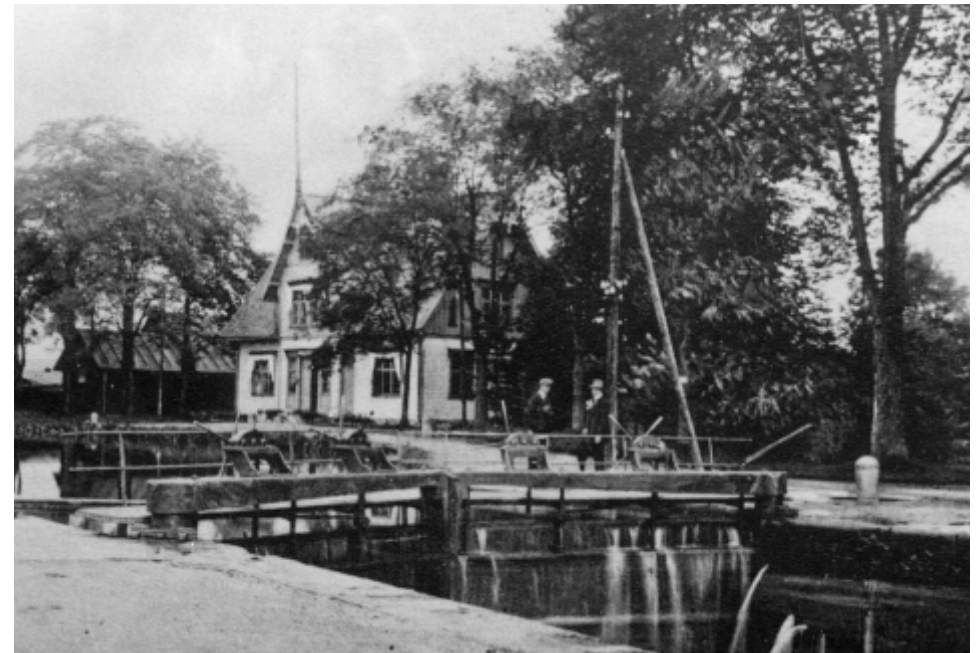
Figur 29. Nedre slussen och 1800-talets kanalkontor. Slussmuren till höger i bild samt några stenpollare är bevarade i dag. Vänersborgs museum.

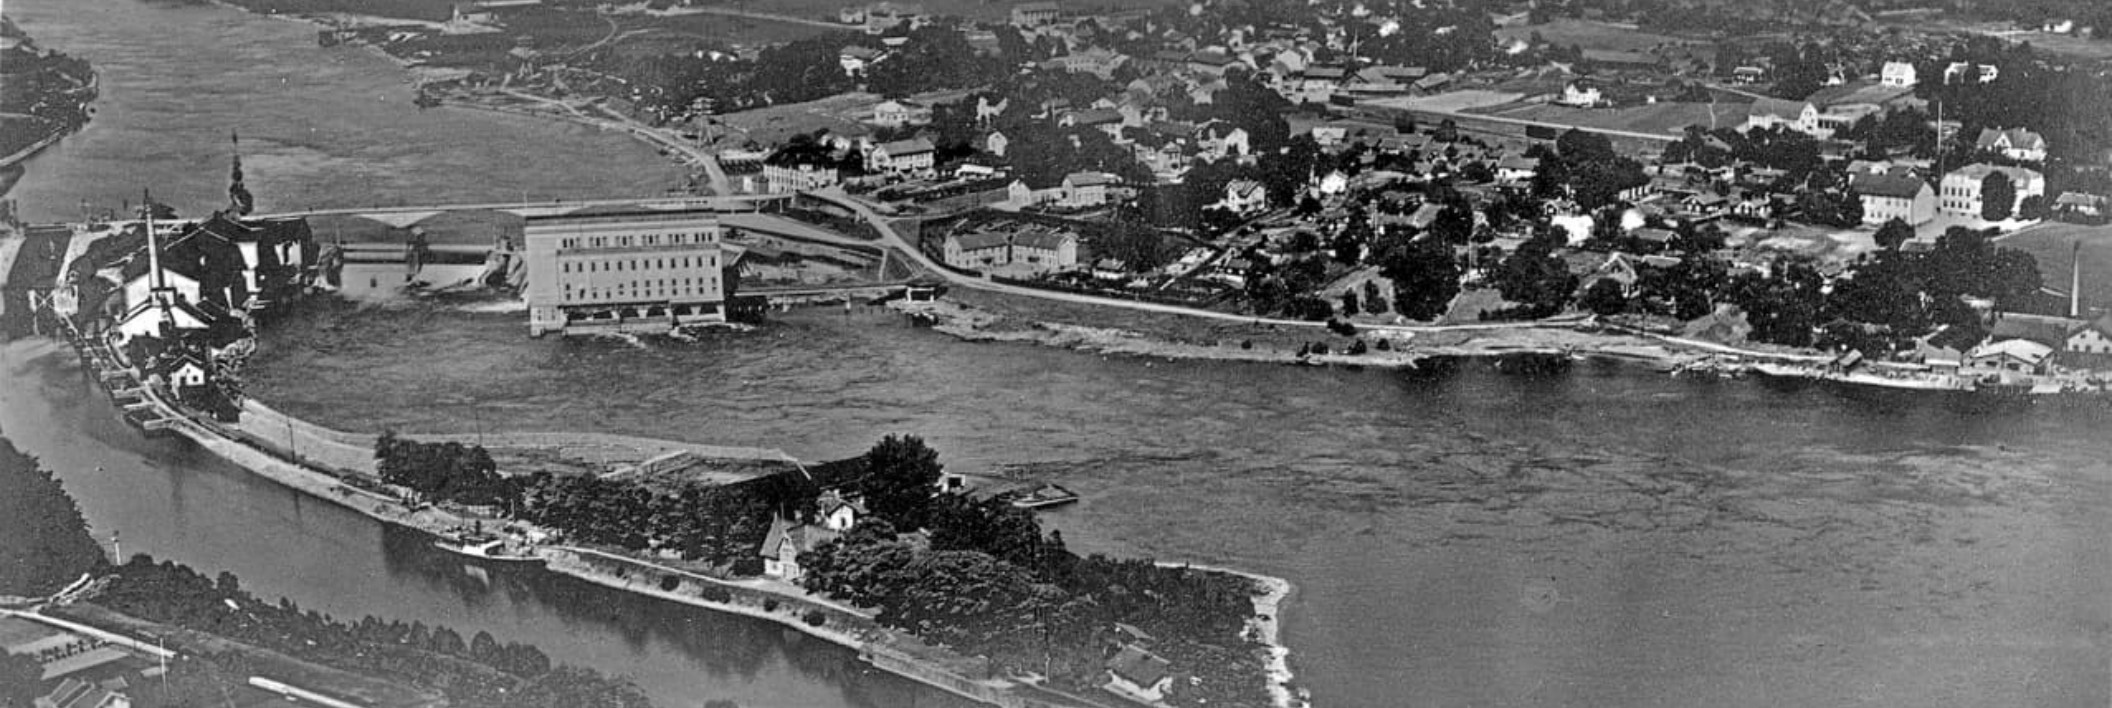
Figur 31. Flygfoto över fallområdet från 1930-talet. På bilden syns hur lummigheten på Inlandsön, kanalkontoret och slussmuren vid Ströms nedre sluss bevarades när själva slussen revs 1916. lillaedetbilder.se.

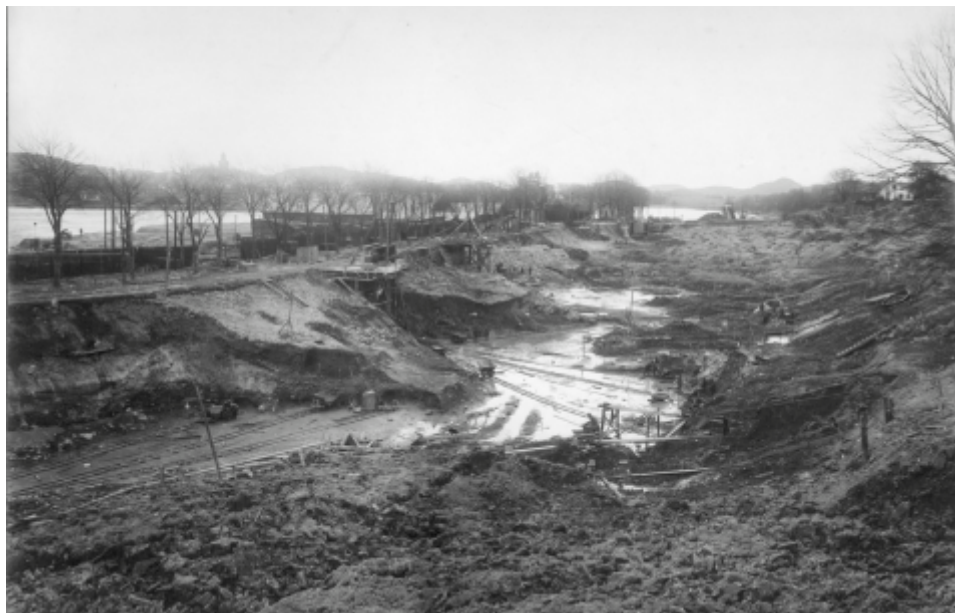
Figur 33. Höljan under breddning sedd från norr, 1916. Sjöfartsverket.

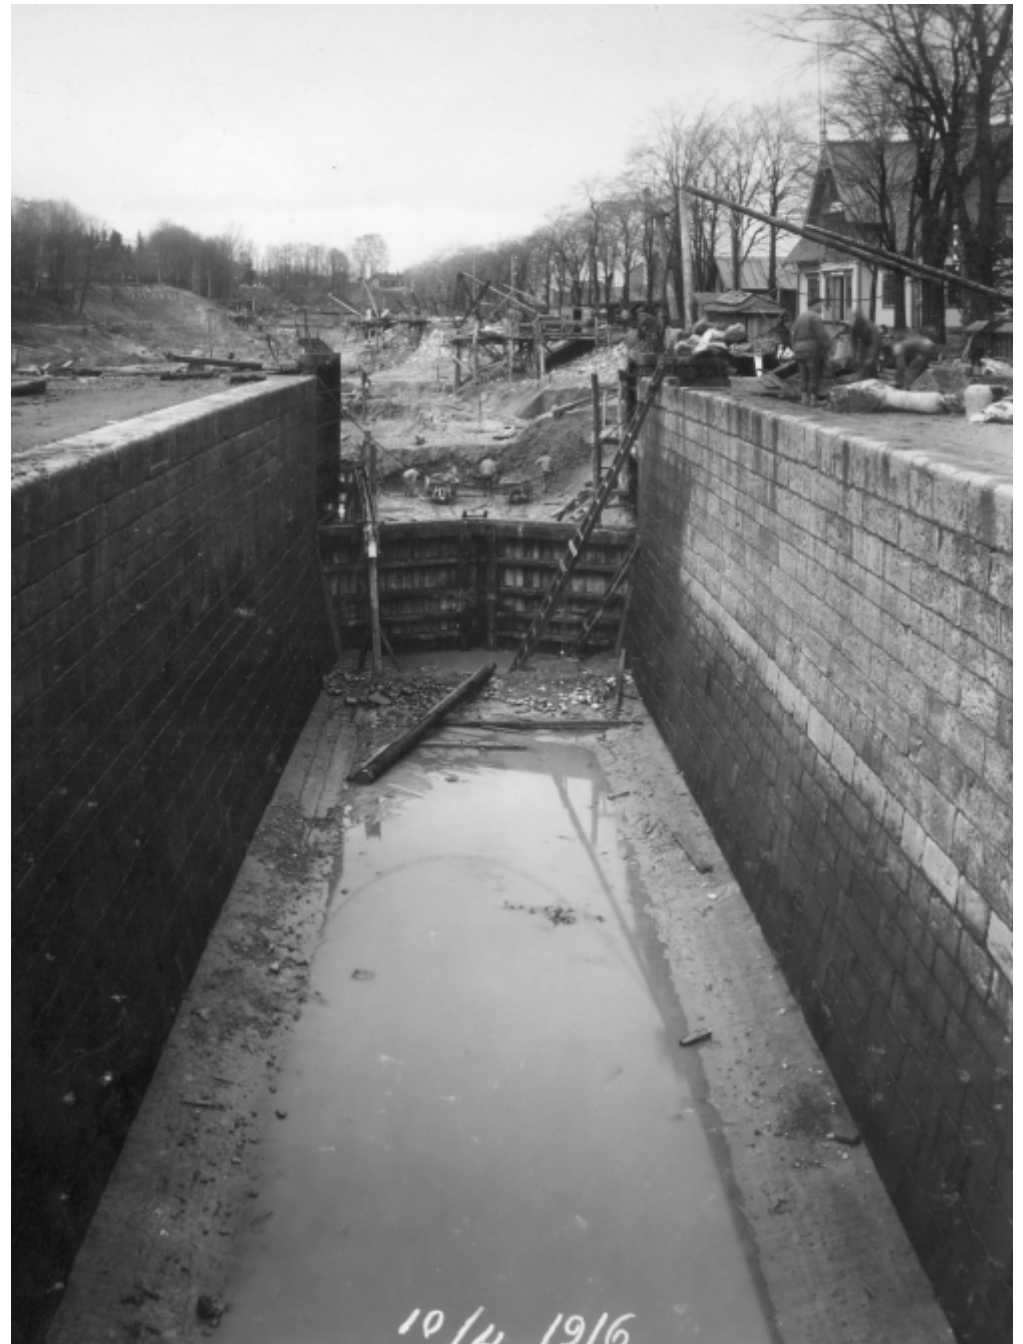
Figur 34. 1800-talets nedre sluss fotograferad innan den revs för att ge plats åt dagens farled. En stor del av muren till höger i bild bevarades och finns kvar i dag. Sjöfartsverket.
