Slussar i Trollhätte kanal Lilla Edet

Kulturarvsanalys

Dokumenttitel: Slussar i Trollhätte kanal, Lilla Edet - Kulturarvsanalys

Författare: Karin Myhrberg & Alice Niklasson Wihlborg, WSP Sverige AB

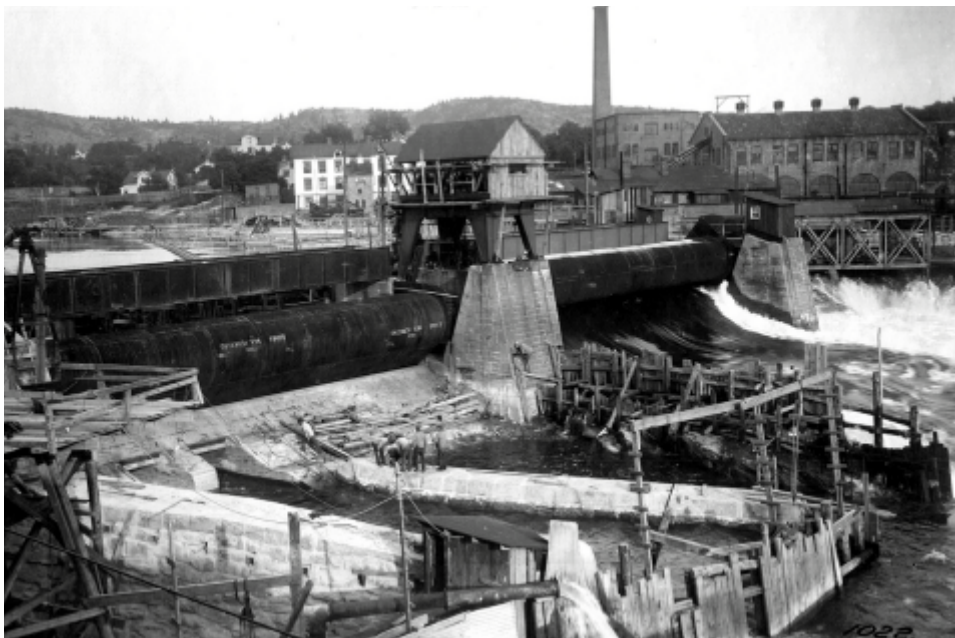
Figur 35. Parallellt med slussbygget uppfördes Vattenfalls stora valsdamm för vattenreglering. Dammen är ombyggd men finns kvar i dag. Spelhuset på bockar i bildens mitt är bevarat i dag. Foto 1917, Sjöfartsverket.

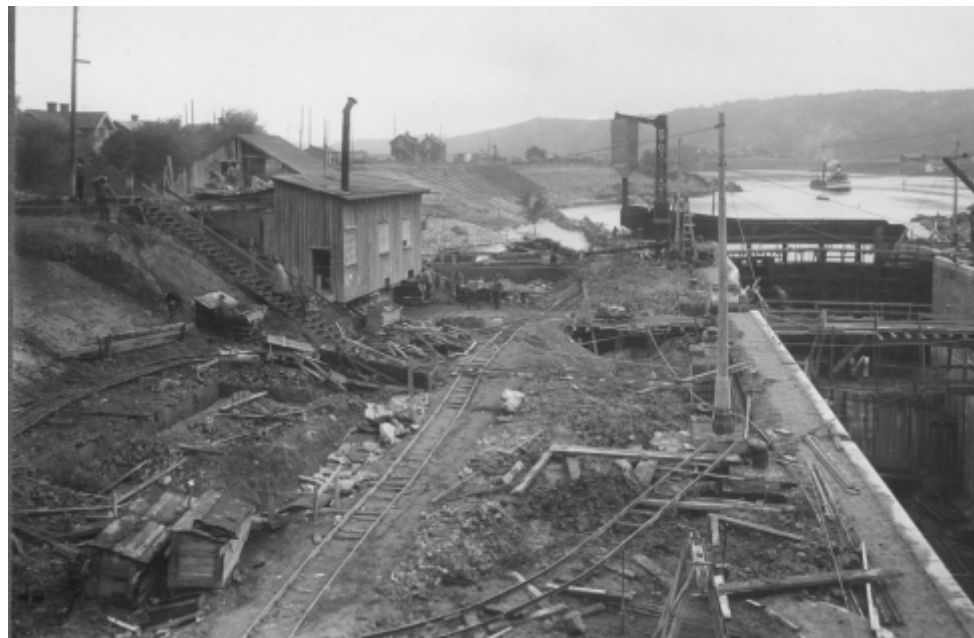
Figur 36. Slussområdet 1916. Nya slussen och klaffbron är på plats. Byggnaden till vänster uppfördes för slussbygget och ersattes med kanalkontoret strax efter bilden togs. Sjöfartsverket.

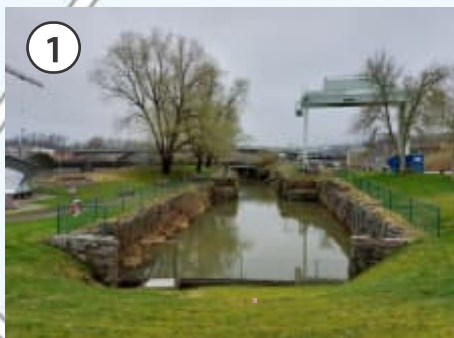
Figur 42. 1607 års sluss. Slussen är även ett uttryck för 1700-talet, då den byggdes ut under 1780-talet.

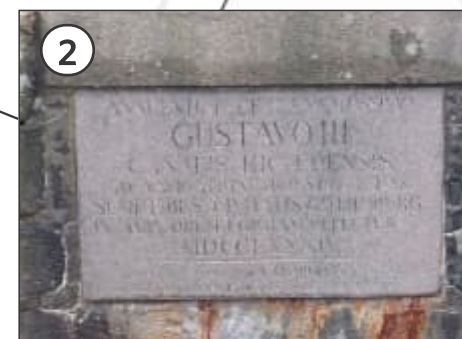
Figur 43. Minnestavla uppsatt 1784 i samband med den slussrenovering och utvidgning som genomfördes då. Tavlan position är felaktigt utsatt i Forsök, där den anges finnas norr om Göta Älvbron. Tavlan sitter i själva verket på den östra muren i 1607 års sluss.

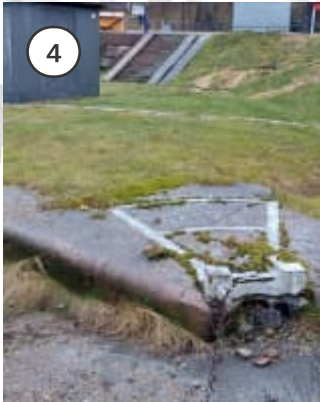
Figur 45. Slussmur och öppningsanordning, 1832.

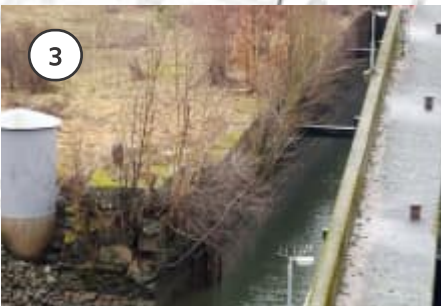
Figur 44. Slussmur med stenspöllare, 1832.

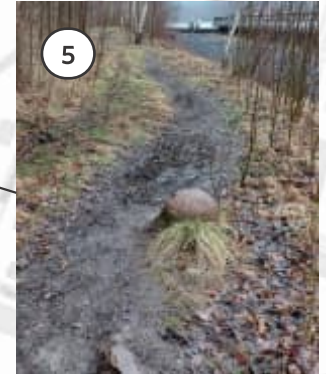
Figur 46. Spridda stenpollare från 1800-talet längs dragväg, troligen ditflyttade runt 1916.

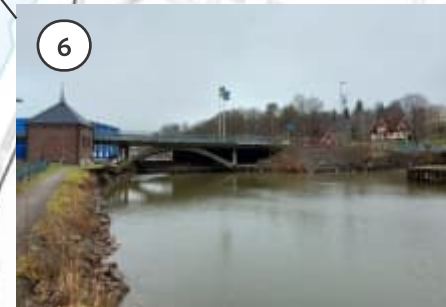
Figur 47. Bevarade strukturer kring 1832 års slussinlopp.

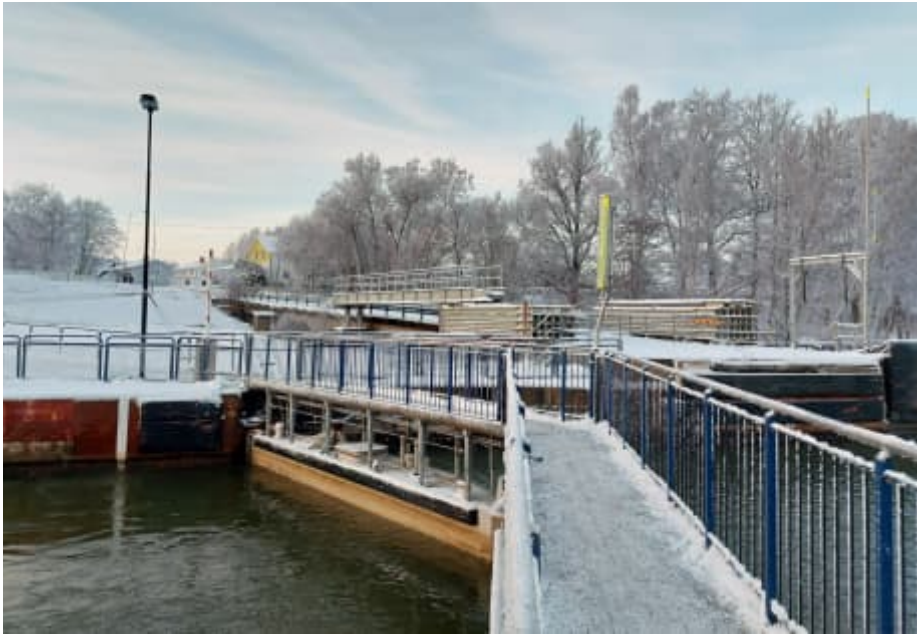
Figur 62. De norra slussportarna fungerar som gångbro över slusskanalen.

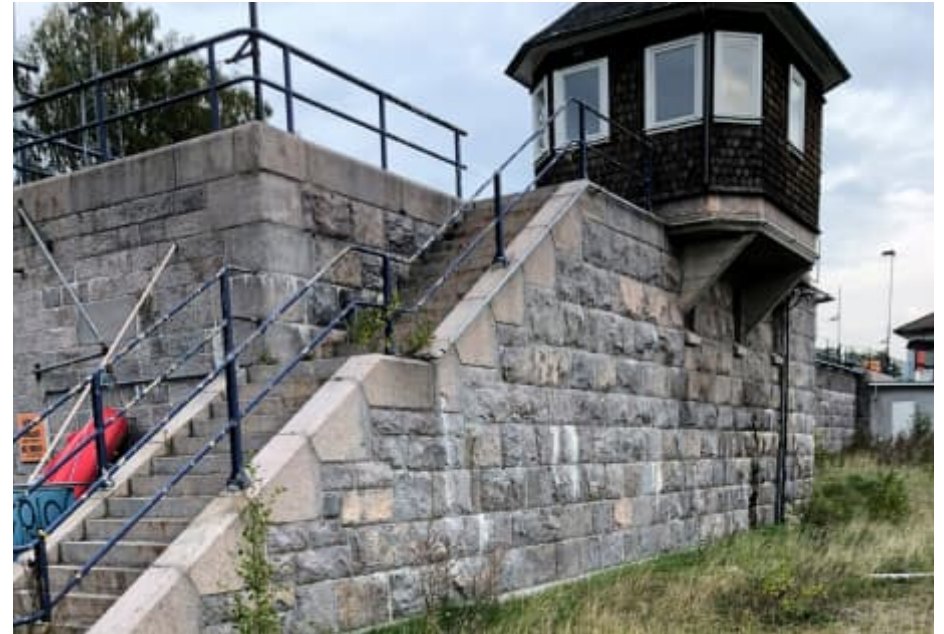
Figur 63. Murverk och trappa med bevarade smäckra järnräcken samt manöverhytt tillhörande 1916 års slussanläggning.

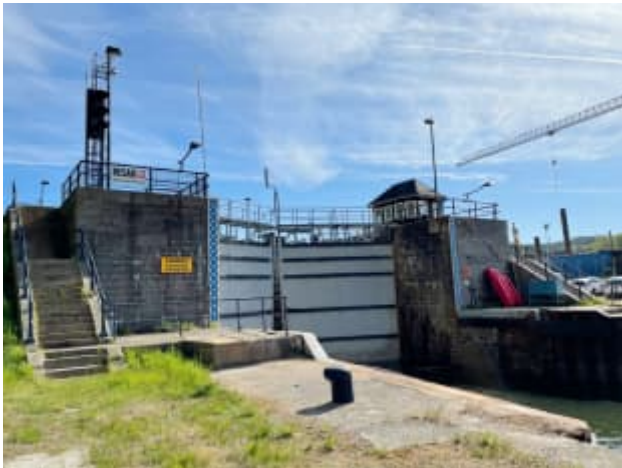
Figur 64. Södra slussporten med murverk och manöverhytt. Porten är inte ursprunglig.

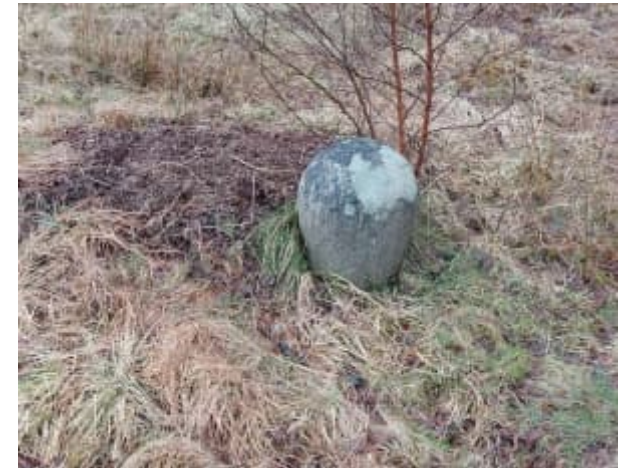
Figur 66. Längs dragvägen norr om slussen finns spridda bevarade stenpollare från 1832 års slusskanal. De står sannolikt inte på sina ursprungliga platser, då större delarna av 1832 års dragväg låg i dagens farled. Kanske togs de tillvara och sattes på sina nuvarande platser under 1916 års slussprojekt.

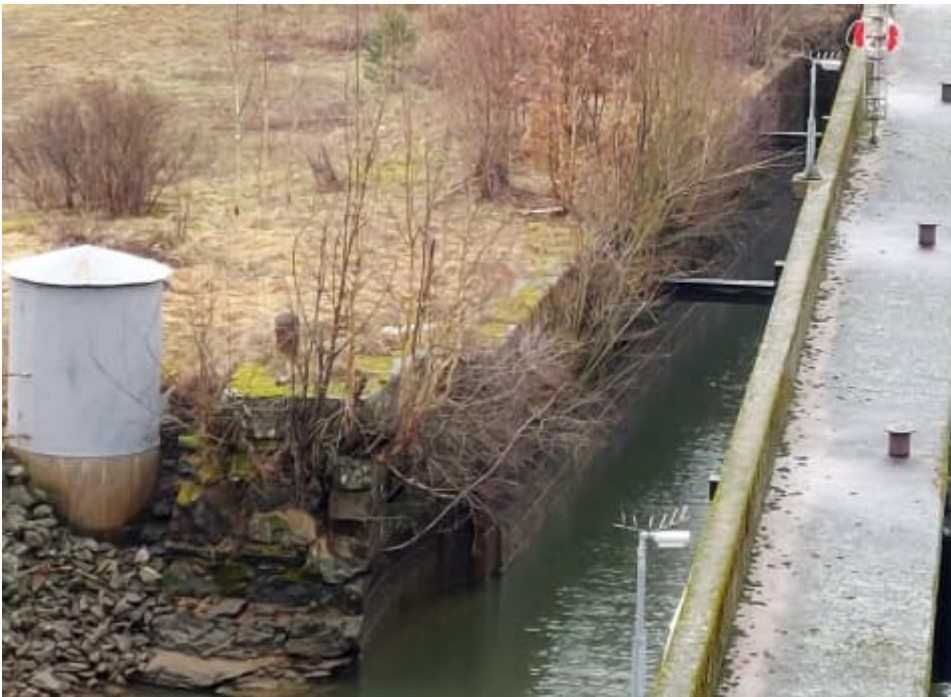
Figur 69. Från Lilla Edetbron syns den bevarade slussmuren med stenpollare från 1832 på Inlandsjön tydligt. Lämnigen är ansatt av buskar som spränger genom muren.

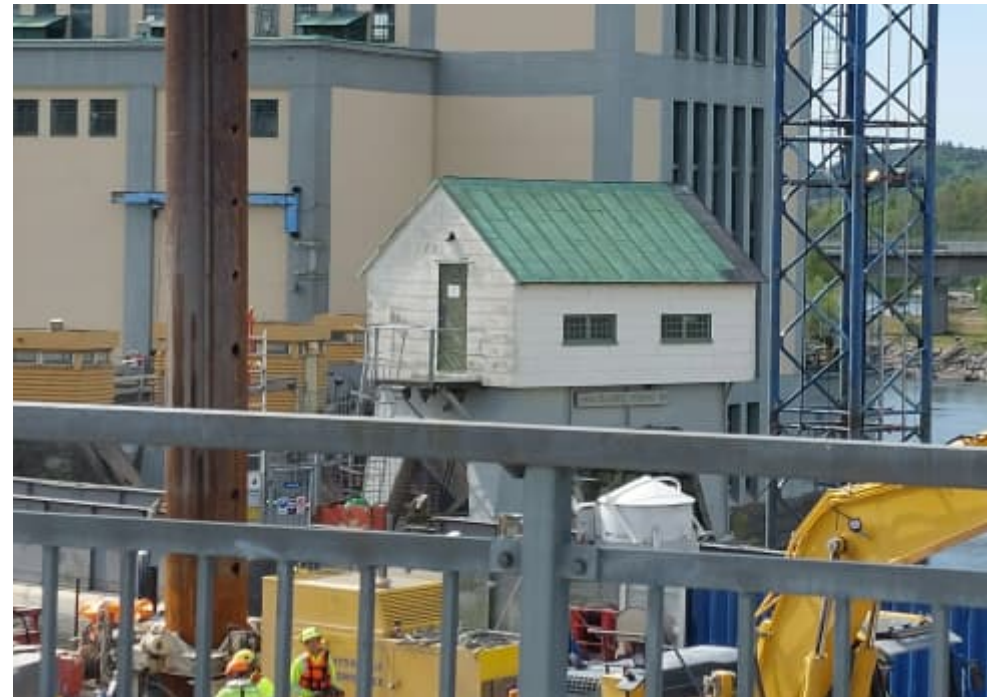
Figur 70. Spelhus på dammen. Spelet uppfördes 1914 och den omslutande byggnaden 1917 (se Figur 35).

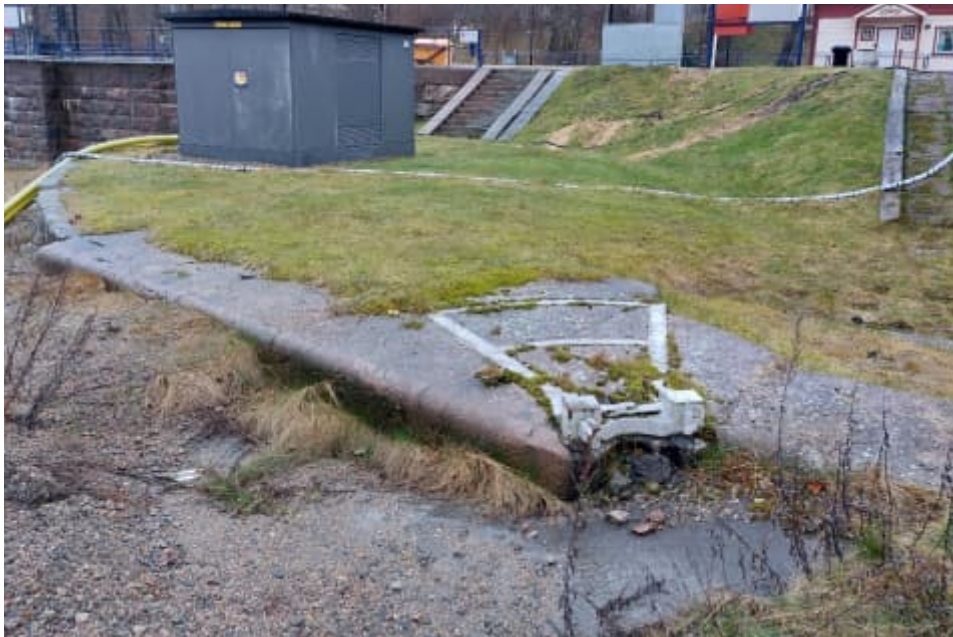
Figur 71. Bakom dagens manöverhytt finns lämningar efter 1832 års övre sluss: ett murparti och en del av slussportsanordningen i järn (se Figur 28 för historisk referens).

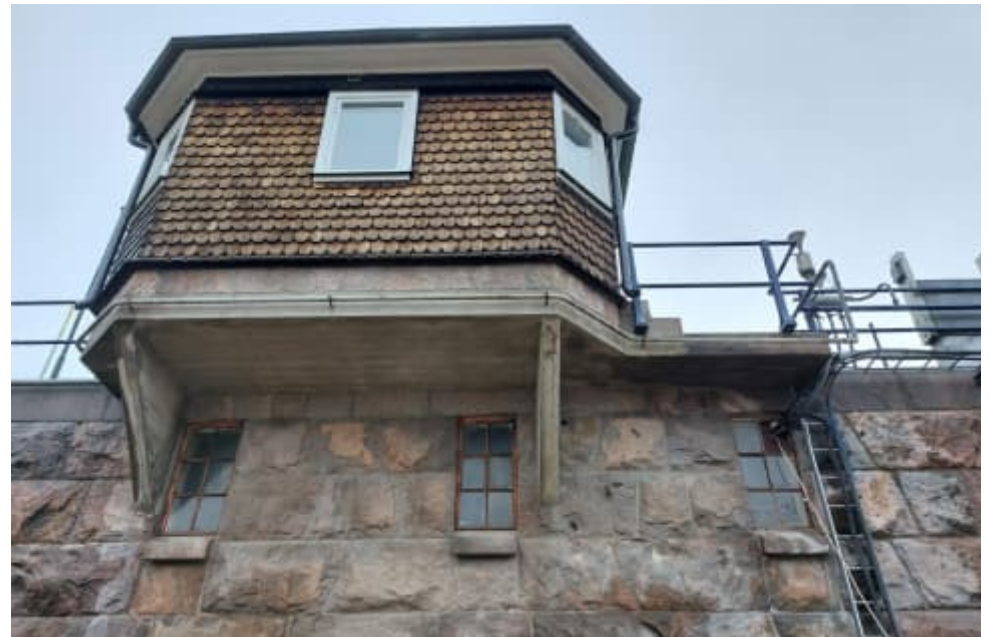
Figur 72. 1916 års manöverhytt flyttades ut över kajkanten under mitten av 1900-talet, troligen för att skapa mer yta. Fönstren i muren anknyter till ställverkets fönster.

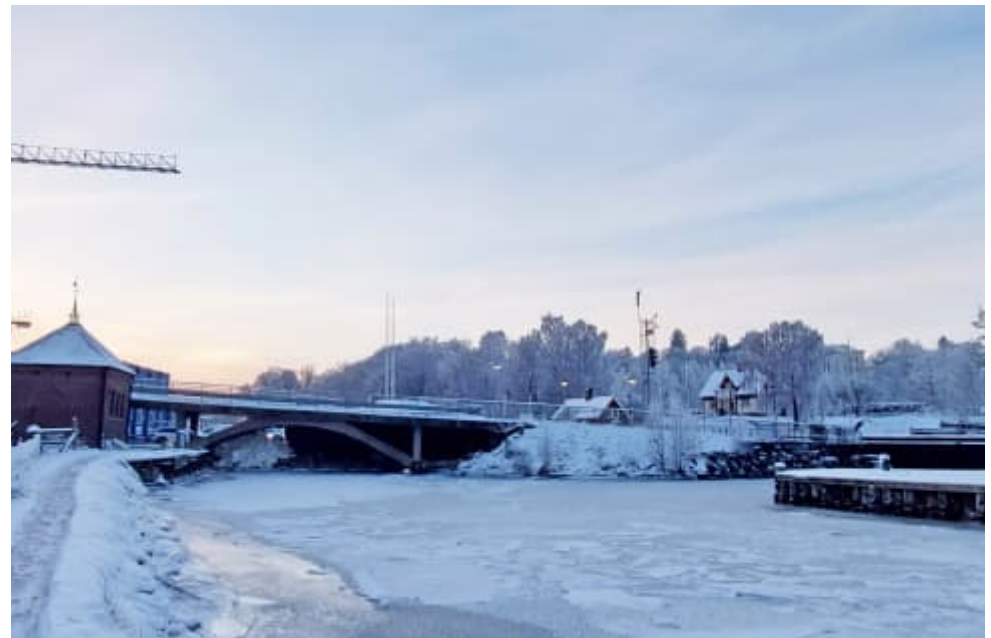
Figur 74. Slussområdet från norr. Inloppet till 1800-talets övre sluss låg under brospannet som syns i bild. Den lilla ön som sticker fram i bildens högerkant är en bevarad del av strandlinjen vid det gamla slussinloppet. På ön finns stenpollare från 1800-talet. De bevarade strukturerna gör att 1832 års sluss är läsbar i dag trots att den fyllts igen.

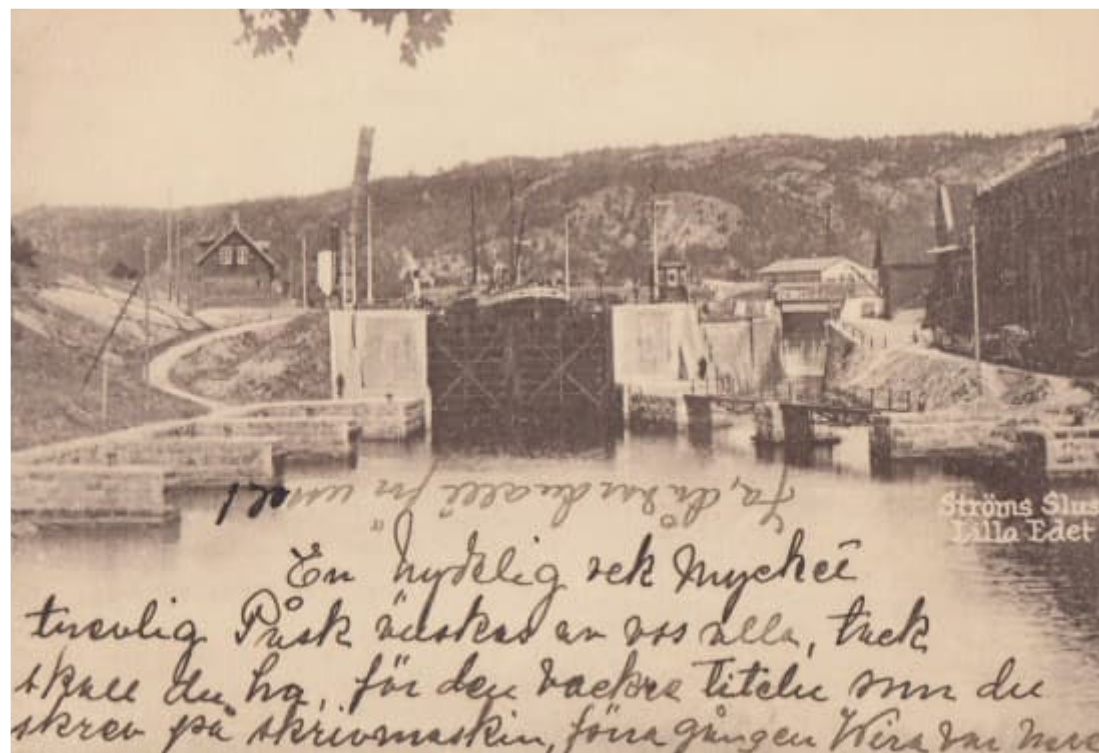
Figur 77. Vy från söder över 1916 års slussområde med dess olika byggnader markerade.

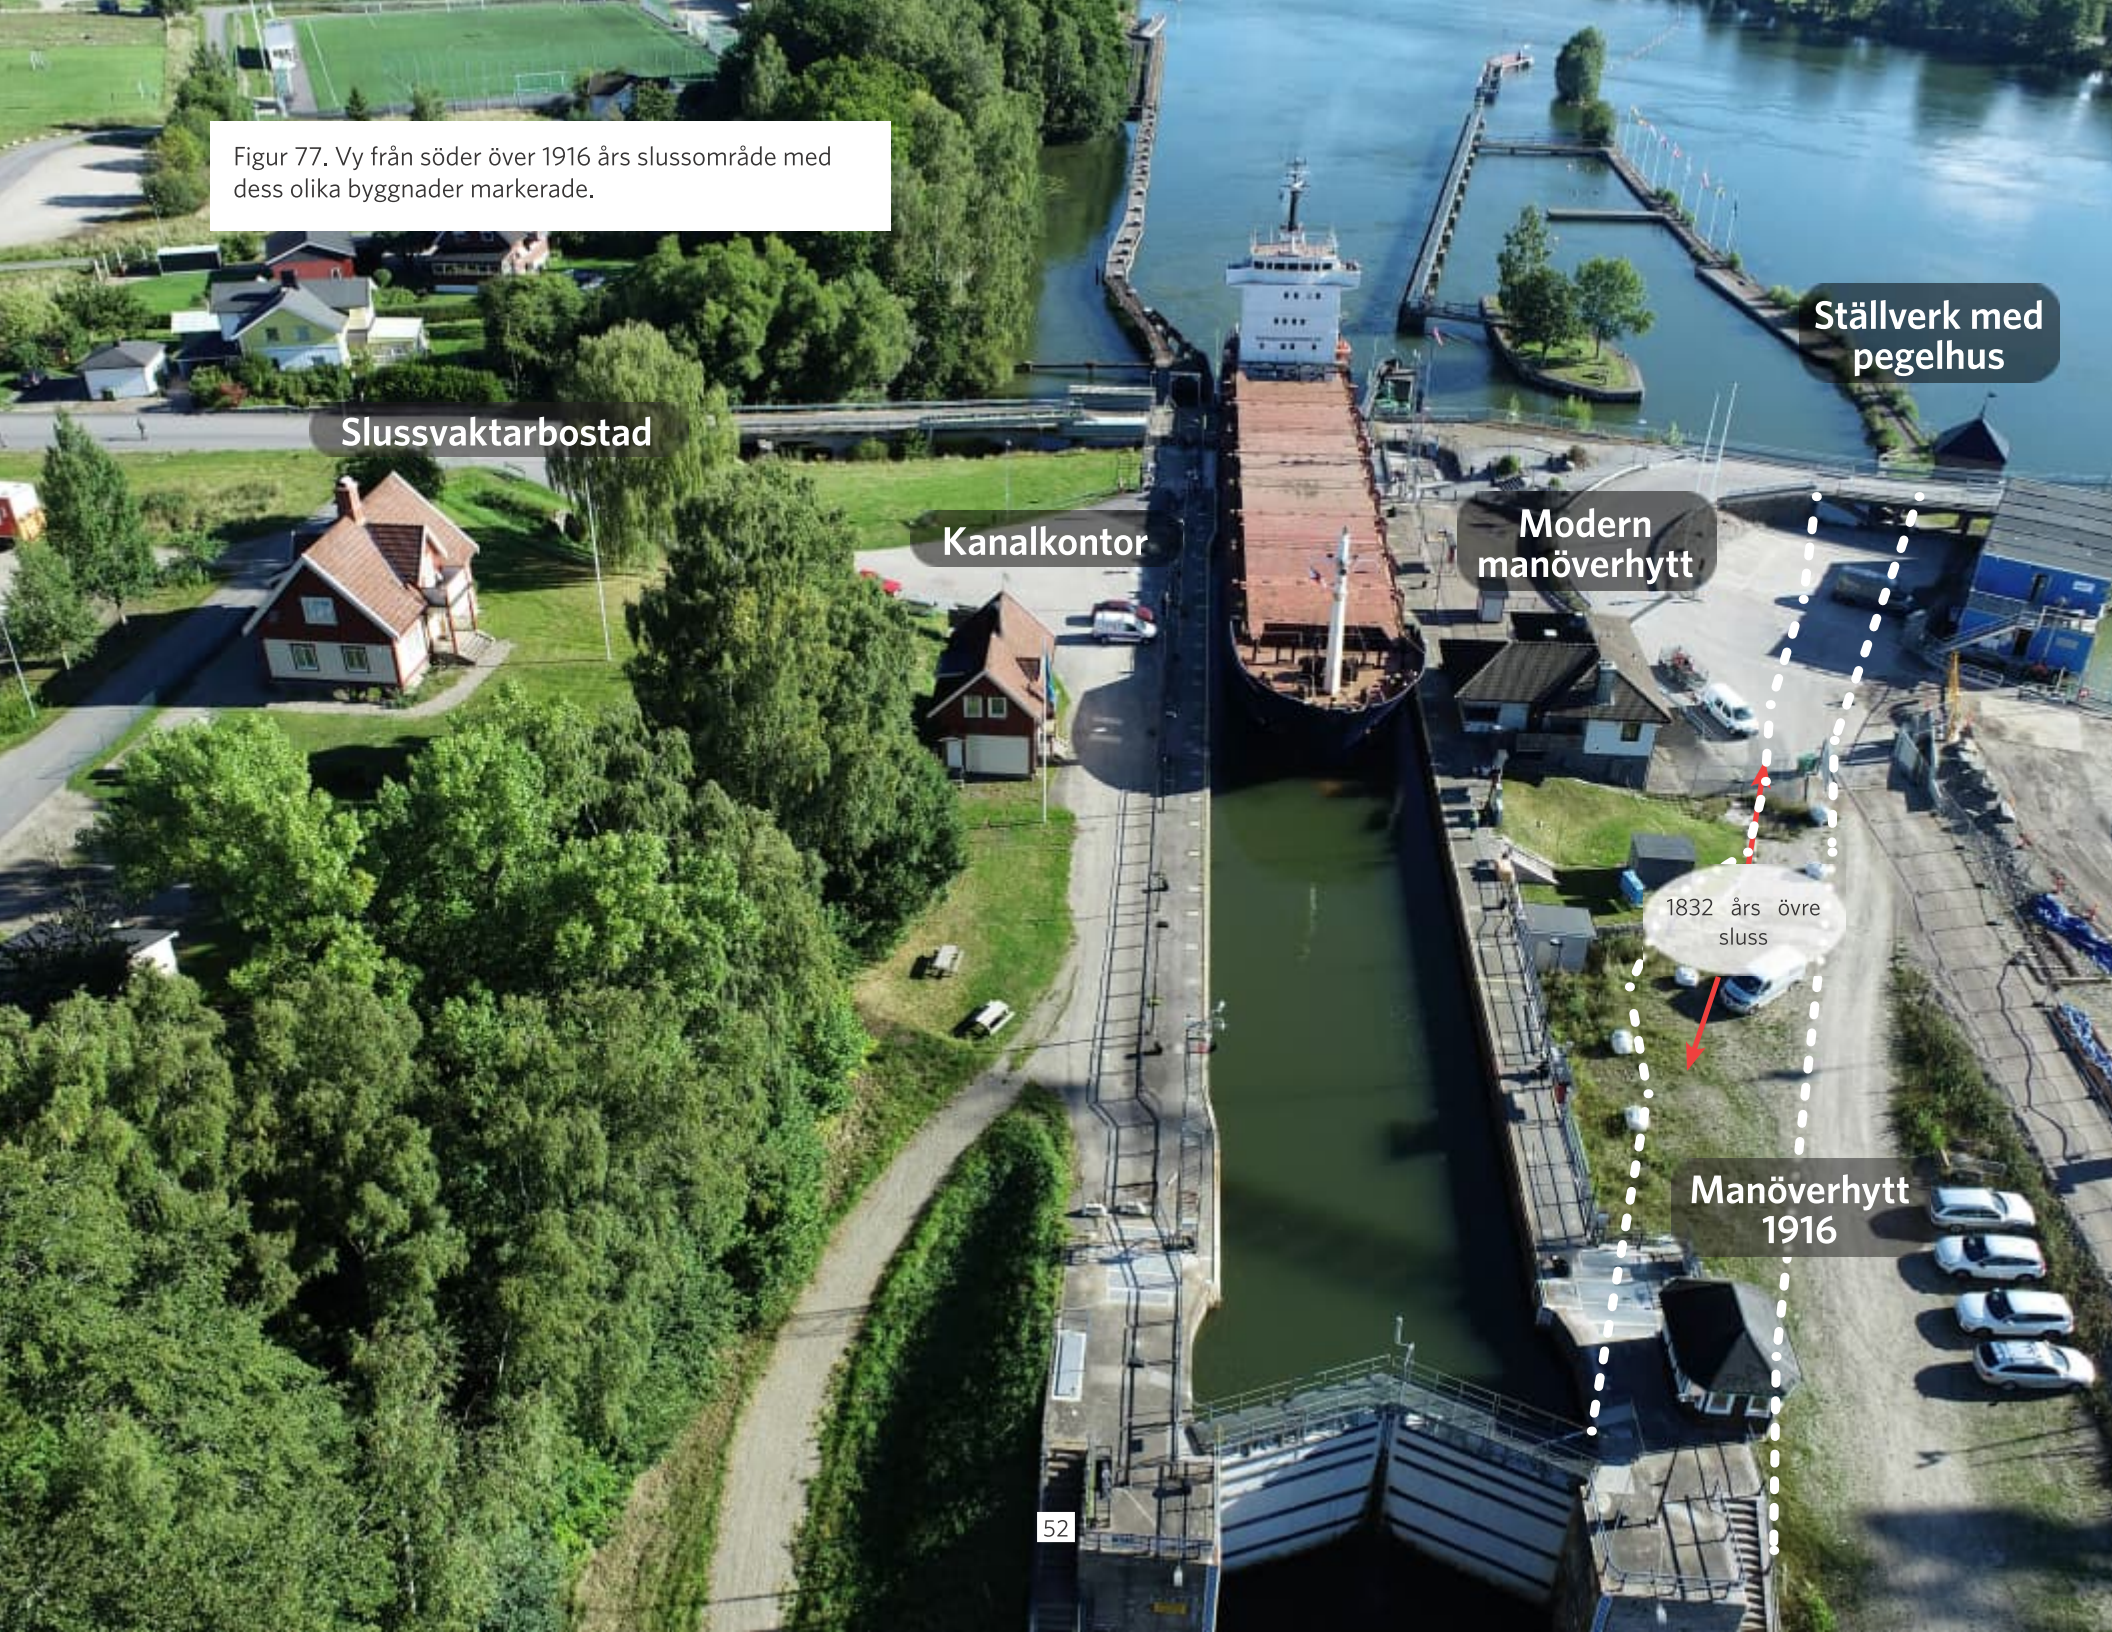
Ställverk med
pegelhus

Slussvaktarbostad

Kanalkontor

Modern
manöverhytt

1832 års övre
sluss

Manöverhytt
1916

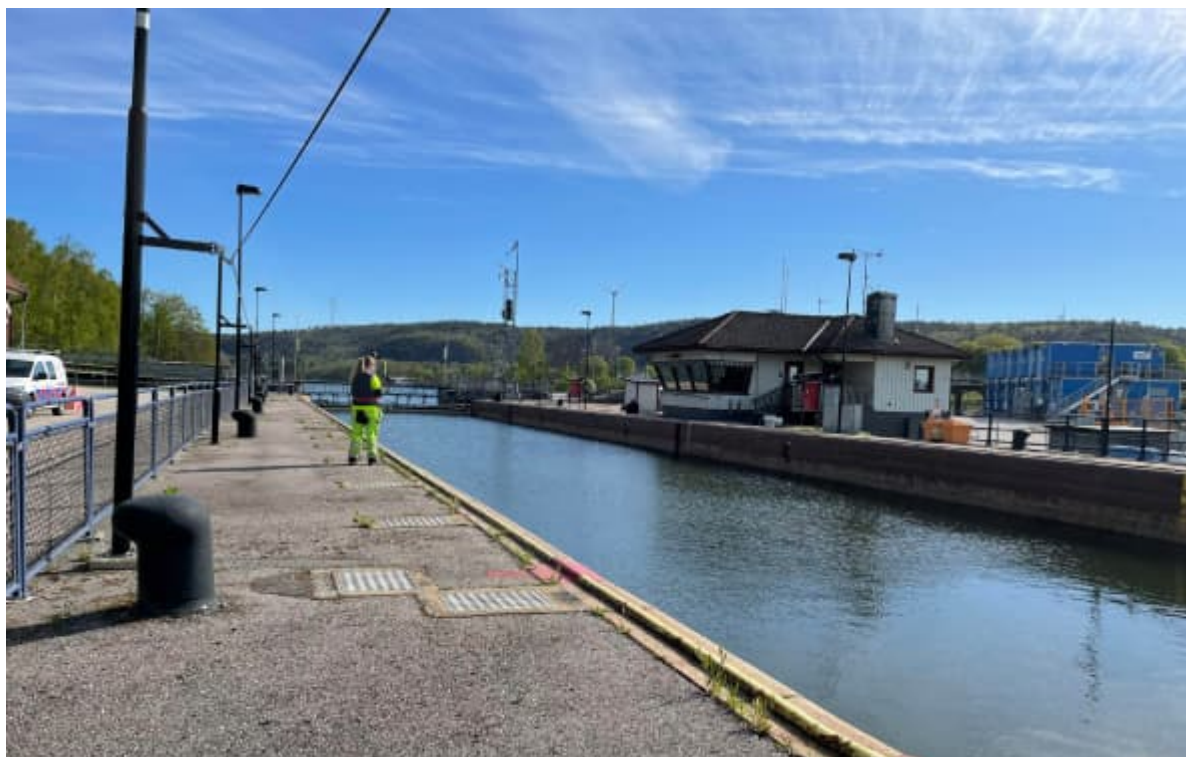
Figur 80. Dagens sluss fotograferad från sydvästra sidan.

Slussen är placerad i berg och murverket är utfört i granitklädd betong i de övre delarna. Kryptor och omloppskanaler är klädda i klinker, med granit på vissa falsar och hörn. I Ströms sluss har botten av slussen på vissa ställen beklätts med ett omvänt valv, då berget inte ansågs vara tillräckligt tätt under byggnadstiden.

slussningen. Slussportarna utfördes ursprungligen som stämpportar, som redan från början var elektriskt drivna. Porttypen innebär två portar som i stängt läge bildar en spets mot strömriktningen, vilket gör att vattentrycket pressar ihop portarna. Dessa har bytts ut under senare tid. Granittrappor flankerar den södra slussporten.

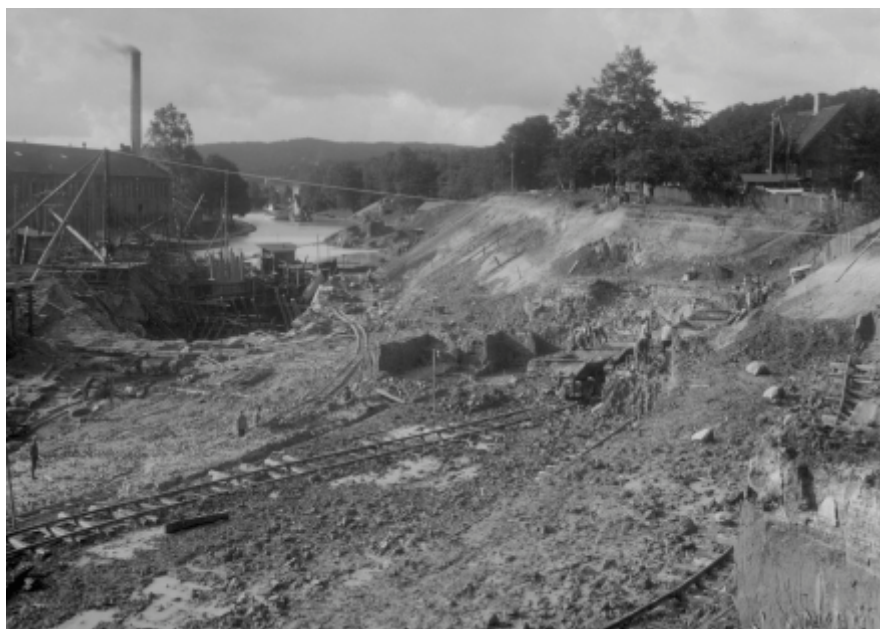
Figur 81. Det nya slusschaktet sett från norr, 1914. Den då nybyggda slussvaktarbostaden syns i bildens övre högra hörn. Sjöfartsverket.

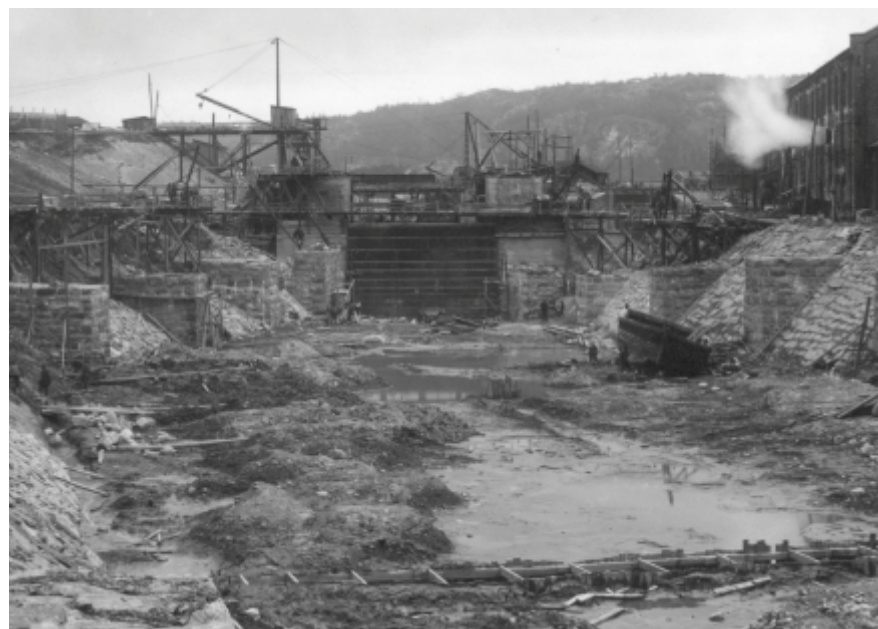
Figur 82. Bild tagen från höljan söder om slussen våren 1916. Det nedre portparet börjar ta form. Sjöfartsverket.

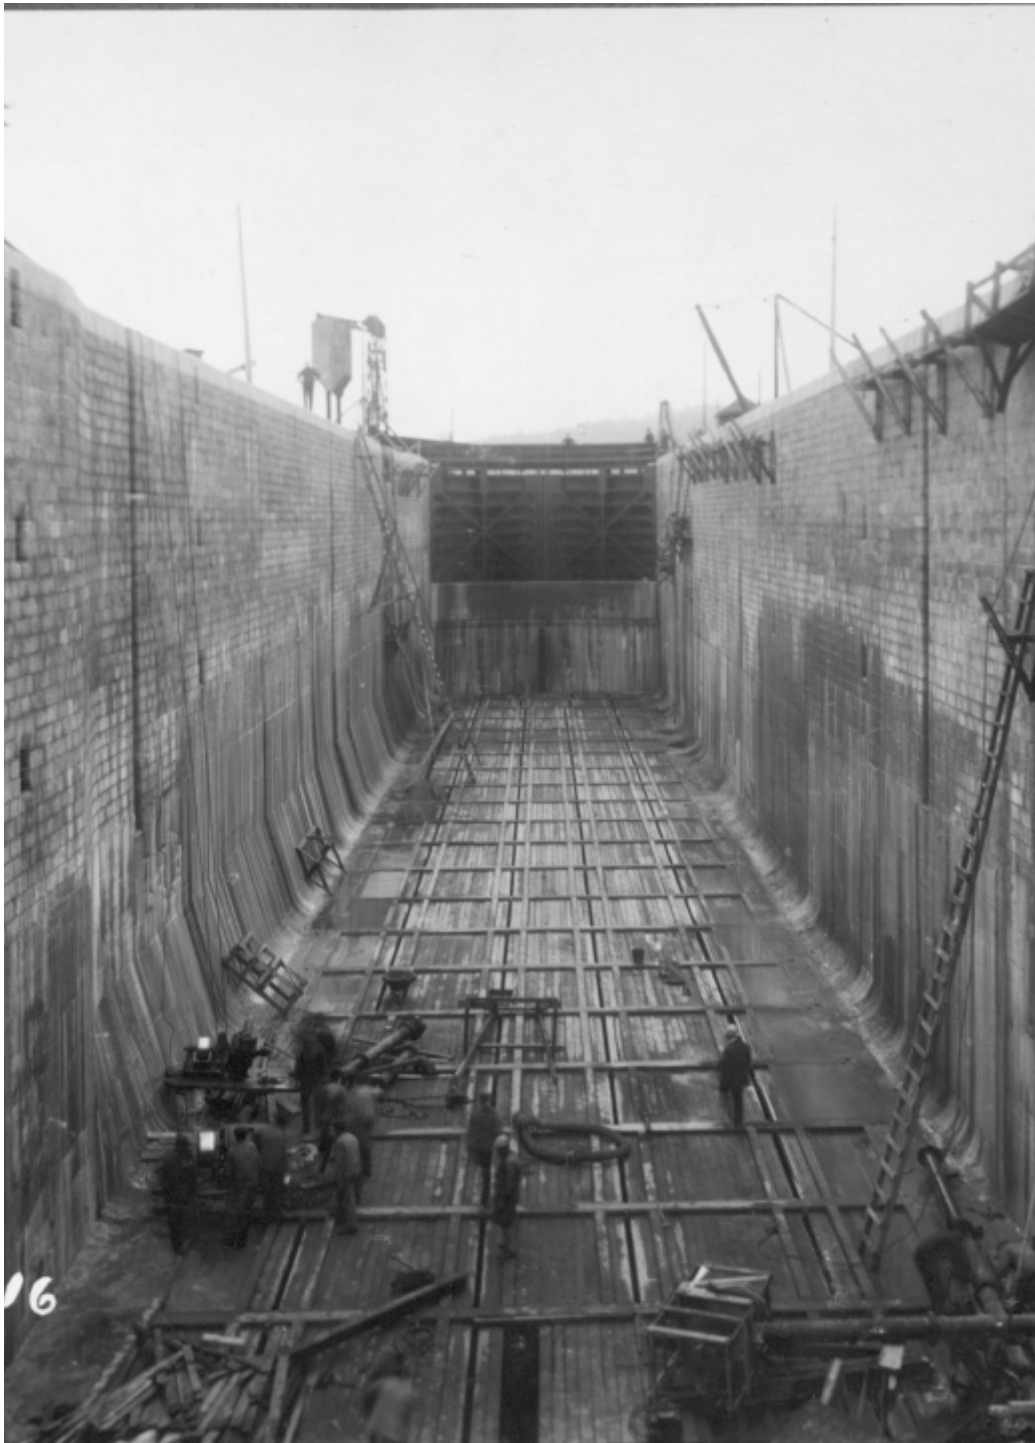
Figur 85. 31 augusti 1916. Slussen är i princip färdigbyggd och de mäktiga slussportarna har satts på plats. Sjöfartsverket.

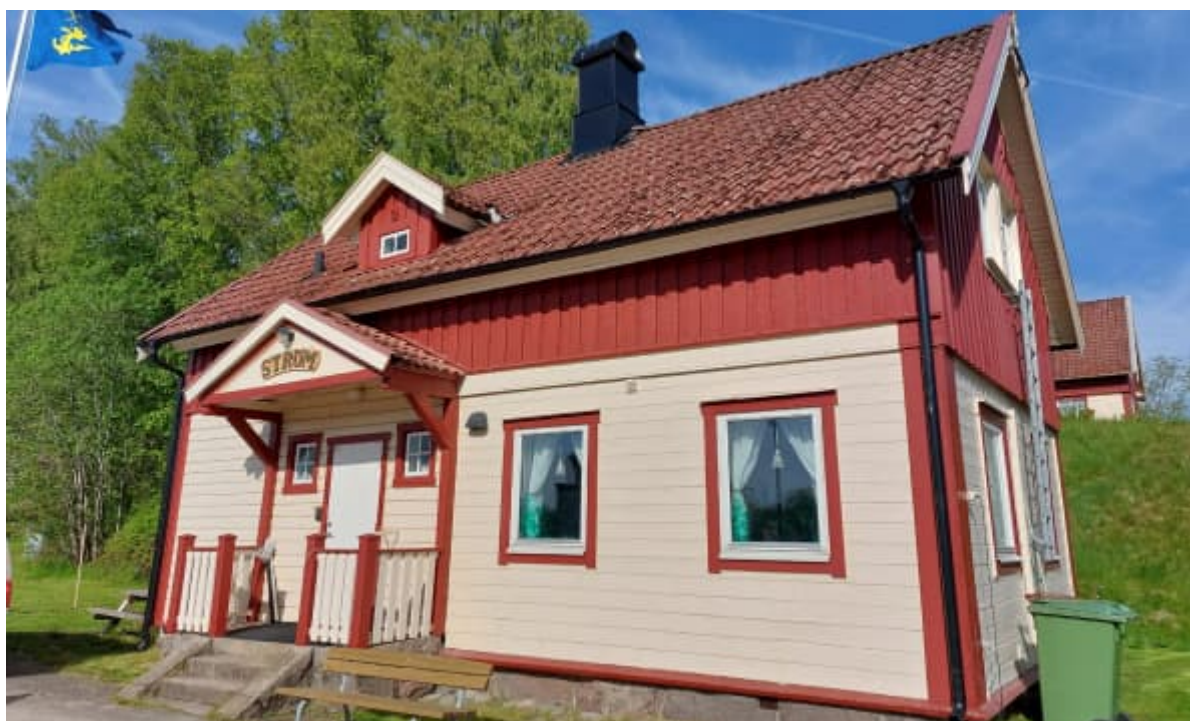
Kanalkontoret är beläget på slussens västra sida och utgörs av en timmerbyggnad på 1,5 våningar vilande på naturstensgrund. Nedervåningens fasad är klädd i ljust målad liggande panel. Fönstren, i modernt pivåutförande, är ospröjsade med vita bågar omfattade av rödmålade foder. Entrén är belägen mot slussen på östsidan och består av en farstukvist med ett enkelt röd- och vitmålat staket krönt av ett enkelt skärmtak i sadelform täckt med tegelpannor. På skärmtakets gavel sitter en träskylt med texten "STRÖM". Trappan är utformad i råkilad, troligen lokal, bohusgranit. Den vita ytterdörren är av modernare utförande och flankeras av två äldre spröjsade fönster i vitmålat trä. En mindre sidoentré med liknande skärmtak är inrymd på sydgaveln. Nedervåningen avslutas i en kraftig gesims i rödmålad lockpanel.

Övervåningens fasad är klädd i stående rödmålad lockpanel i samma kulör som nedervåningens snickeridetaler. Fönstren, likadana som på nedervåningen, är belägna på gavlarna. Byggnaden avslutas i ett tegelklätt sadeltak, med en vindskupa ovanför entrén iklädd rödmålad lockpanel och ett äldre tvådelat fönster i trä. På västra takfallet sitter en bredare vindskupa prydd med ett långsmalt fönsterband. Skorstenen är iklädd svart plåt.

Figur 88. Kanalkontoret.

Kanalkontoret uppfördes 1916 i samband med byggnationen av den nuvarande slussen. På en bild från september 1916 syns byggnaden under uppförande med knuttimrad stomme. På bilder från slussens invigning en dryg månad senare syns det färdiga kanalkontoret uppfört i tidstypiskt nationalromantiskt snitt, med vitmålade småspröjsade fönster och mörk fasad. Bilderna visar att de olika paneltyperna på neder- och övervåning fanns där vid uppförandet. Vid invigningen ser nedervåningens

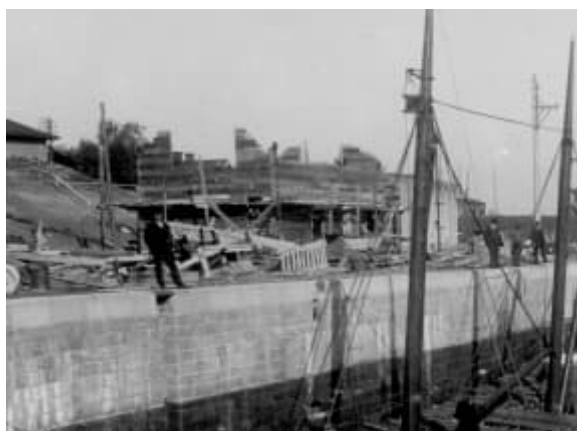
Figur 89. Foto taget den 25 september 1916 vid Ströms sluss. Kanalkontorets stomme under uppförande i bakgrunden. Sjöfartsverket.

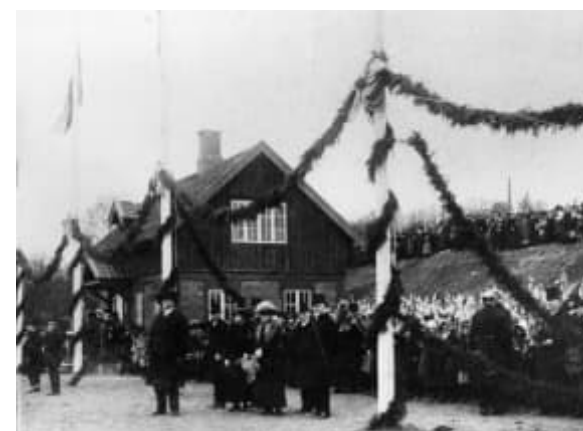
Figur 90. Slussinvigning den 25 oktober 1916. Kanalkontorets bottenvåning är omålad - kanske hanns detta inte med inför invigningen. Sjöfartsverket.

fasad omålad ut och övervåningen är målad i en mörk kulör, troligen brun eller röd. På ett vykort från cirka 1920 syns hur huset var färgsatt liknande dagens färgsättning, med ljus/vitmålad nedervåning och mörkare övervåning. De småspröjsade fönstren ser ut att ha varit målade i en mörk kulör under denna tid. Denna färgsättning var troligen en anspelning på bebyggelsen vid 1800-talets slussar längs hela kanalen, som också var målade i två kulörer på liknande sätt.

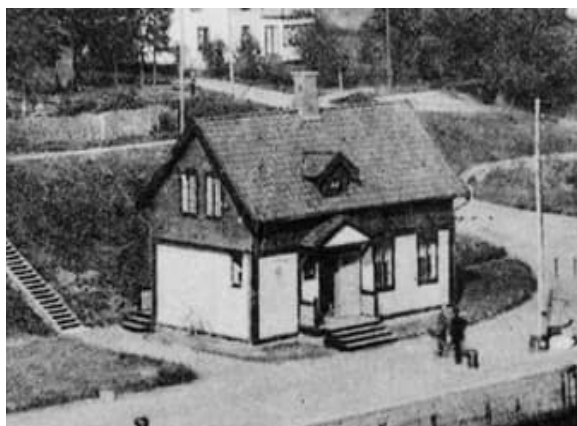
Figur 91. Detalj från vykort, ca. 1920. Här syns en färgsättning liknande dagens, i en övergång från mörk nationalromantik till 1920-talets ljusare kulörer. Privat ägo.

Figur 101. Slussvaktarbostaden skymtar bakom vegetation på en bild från 1922. Färgsättningen överensstämmer med kanalkontorets på Figur 91. Sjöfartsverket.

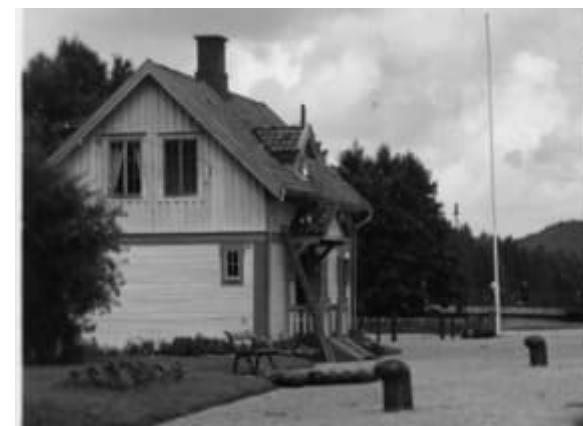
Figur 92. Odaterat vykort, ca. 1950. Kanalkontoret syns här målat i vitt med mörkare snickerier. Byggnaden var vit fram till 2010-talets mitt då den fick sin nuvarande färgsättning. Privat ägo.

På foton från 1940-talet syns hur fasadpanelen målats monokromt i vitt, med mörkare kulör på nedervåningens snickeridetaljjer. De ursprungliga fönstren var bevarade under denna tid. Bilder från 1970-talet visar hur snickeridetaljerna målats vita och de småspröjsade fönstren bytts ut mot ospröjsade perspektivfönster. Någon gång under 1990-talets slut eller 2000-talets början har fönsterfodren målats röda. Dagens färgsättning med röd övervåning tycks ha tagits fram till slussens hundraårsjubileum 2016, då tidningsbilder från evenemanget visar övervåningen under ommålning. Kanalkontoret används i dag som lotsbyggnad.

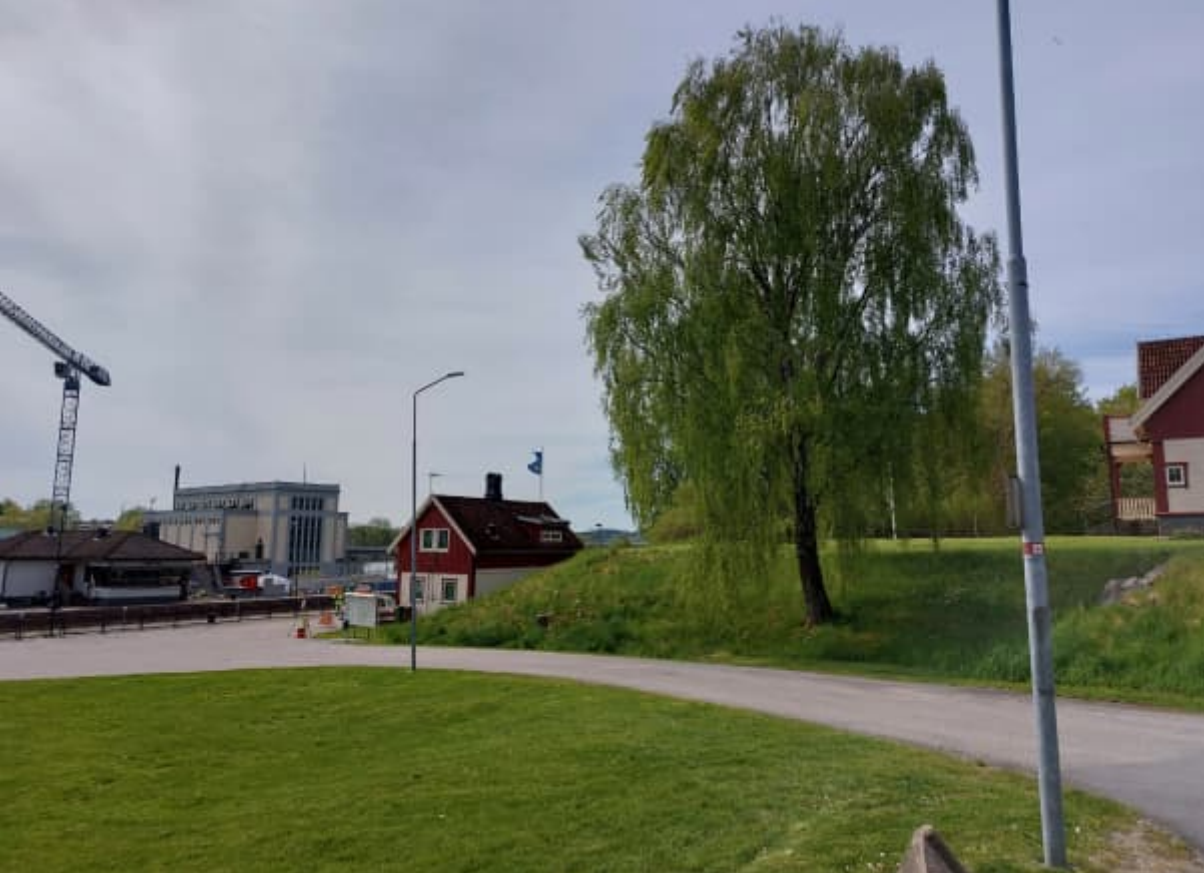
Figur 93 (ovan) Kanalkontoret sett från nordväst, med kraftverket i fonden.

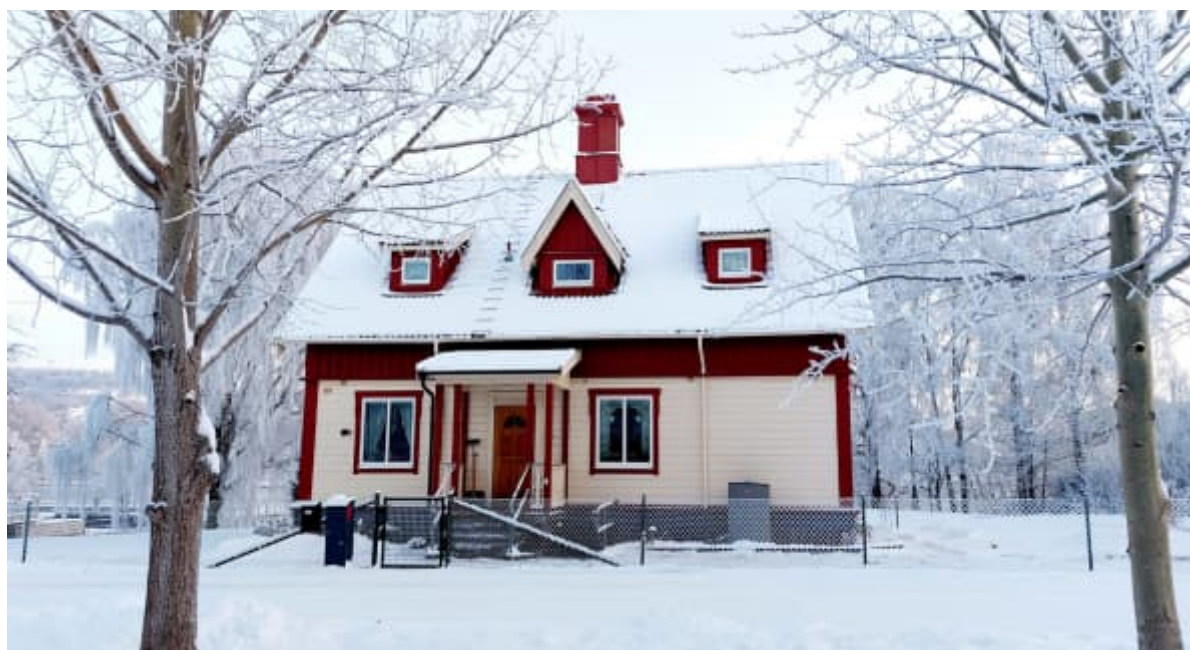
Slussvaktarbostaden är belägen på krönet ovanför slänten bakom kanalkontoret. I likhet med kanalkontoret är det en timmerbyggnad på 1,5 våningar vilande på naturstensgrund. Nedervåningens fasad är iklädd liggande panel målad i gräddvitt. Källarfönstren är i trä med smäckra bågar, sannolikt bevarade sedan uppförandetiden. Övriga fönster är i modernt ospröjsat utförande med vita bågar och bågpost, omfattade av smala rödmålade foder. Samma röda kulör återkommer i listverk och knutbrädor.

Byggnaden har två entréer som vetter mot slussen respektive Strandvägen. Den östra entrén (mot slussen) är belägen under övervåningens balkong och nås genom en naturstenstrappa. Entrépartiet utgörs av en farstukvist med vitmålat staket samt en glasad ytterdörr i omålat trä. Entrén mot Strandvägen är av liknande utförande men nås genom en betongtrappa flankerad av kraftiga handledare i galvaniserat stål, och avslutas med ett tegelklätt skärmtak med pulpetfall. Nedervåningen avslutas i en kraftig rödmålad gesims i lockpanel.

Figur 97. Slussvaktarbostaden sedd från väst (Strandvägen).

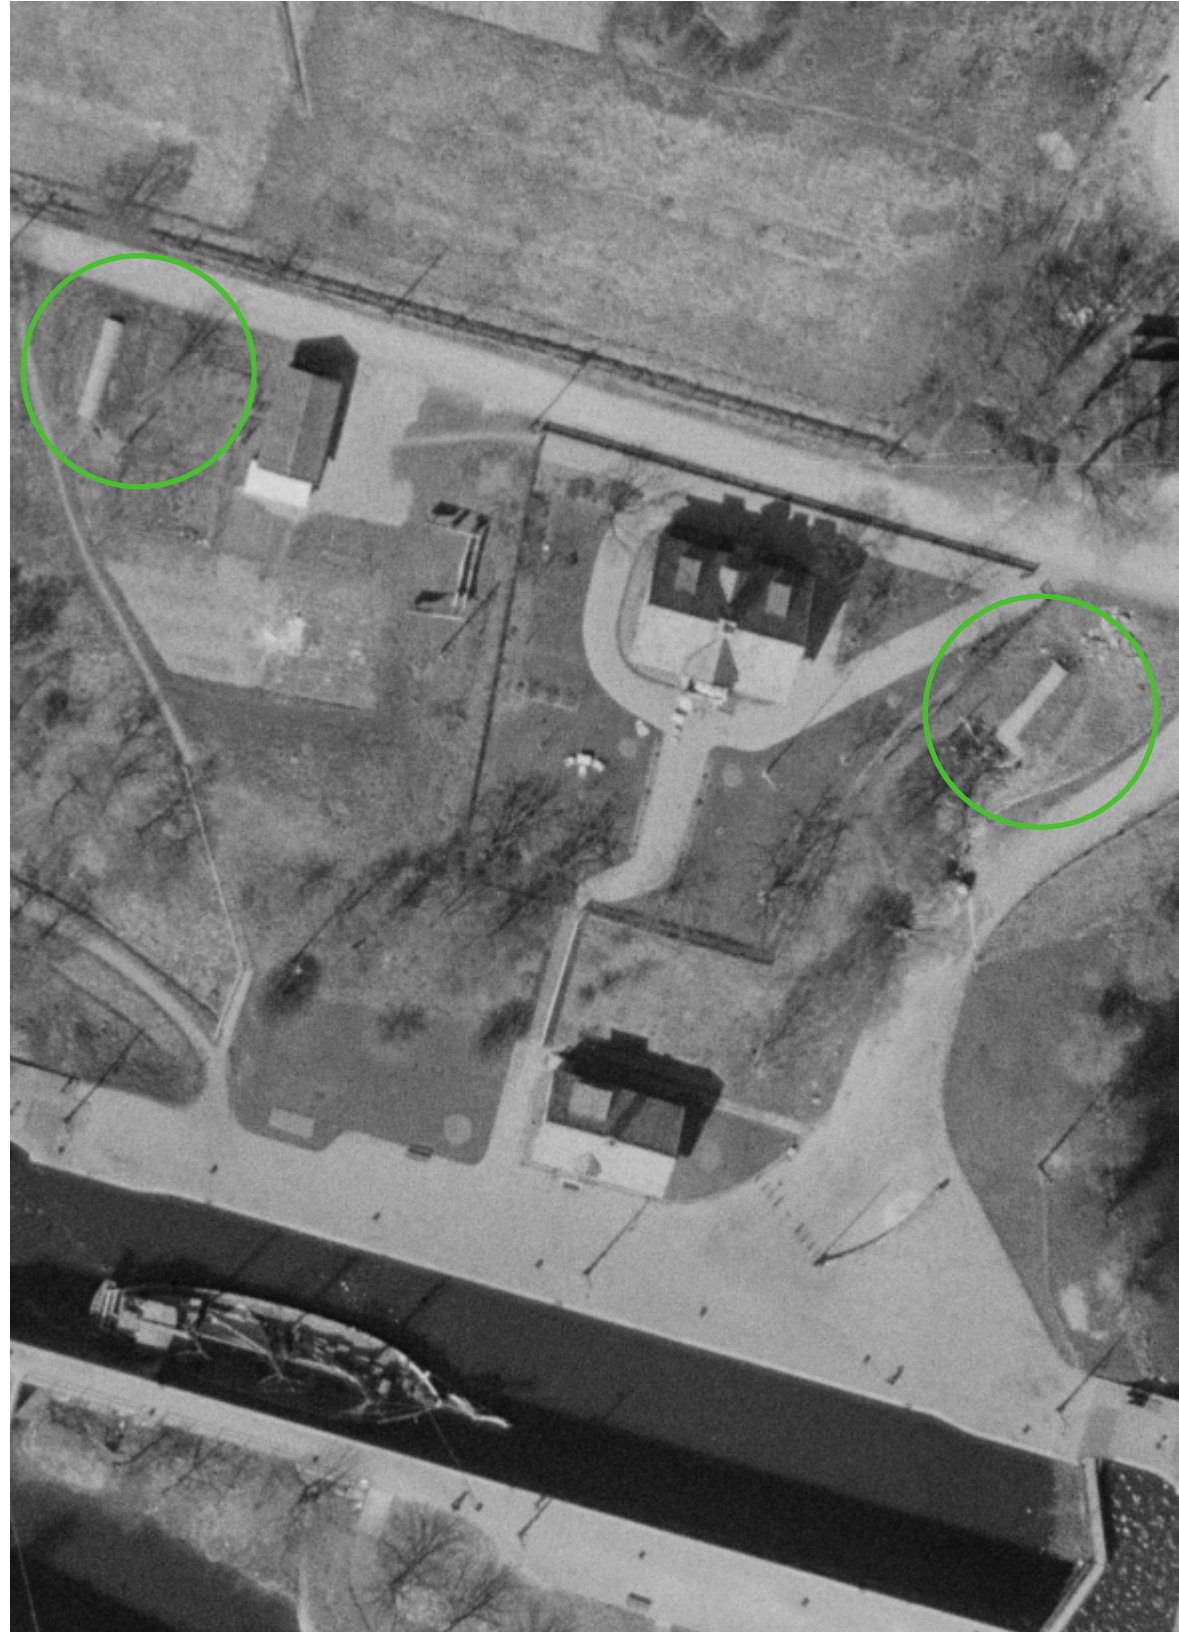
Figur 98. Flygbild från 1951 över slussmiljön och slussvaktarbostaden. Skyddsrummen har troligen precis iordningställts och syns som frilagda betongringar (se inringat). Utemiljön kring slussvaktarbostaden är prydd med en bred grusgång ner mot kanalkontoret som i dag är försvunnen.

Skyddsrummen tillkom under efterkrigstiden.
