Slussar i Trollhätte kanal Lilla Edet

Kulturarvsanalys

Dokumenttitel: Slussar i Trollhätte kanal, Lilla Edet - Kulturarvsanalys

Författare: Karin Myhrberg & Alice Niklasson Wihlborg, WSP Sverige AB

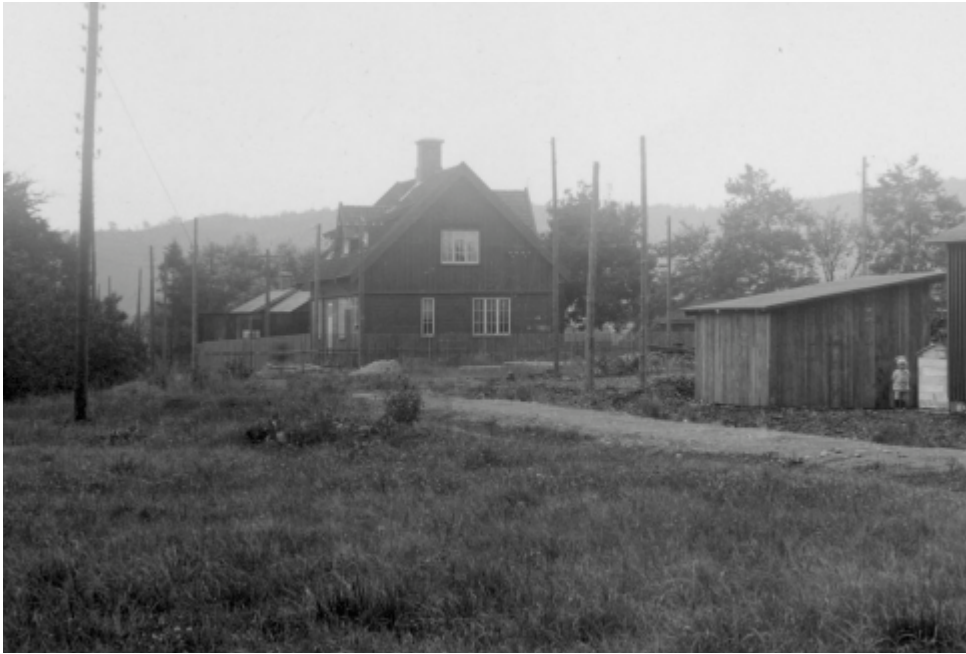
Figur 99. En av de tidigaste bilderna som hittats på slussvaktarbostaden, fotograferad söderifrån från nuvarande Strandvägen i september 1914. Sjöfartsverket.

Slussvaktarbostaden uppfördes i samband med 1916 års kanalbygge åt den dåvarande slussinspektorn och stod färdig 1914. Det är den äldsta bevarade byggnaden med slussanknytning i Lilla Edet. Färgsättningen har varierat i samband med kanalkontorets; på historiska bilder är de ofta i samma kulör.

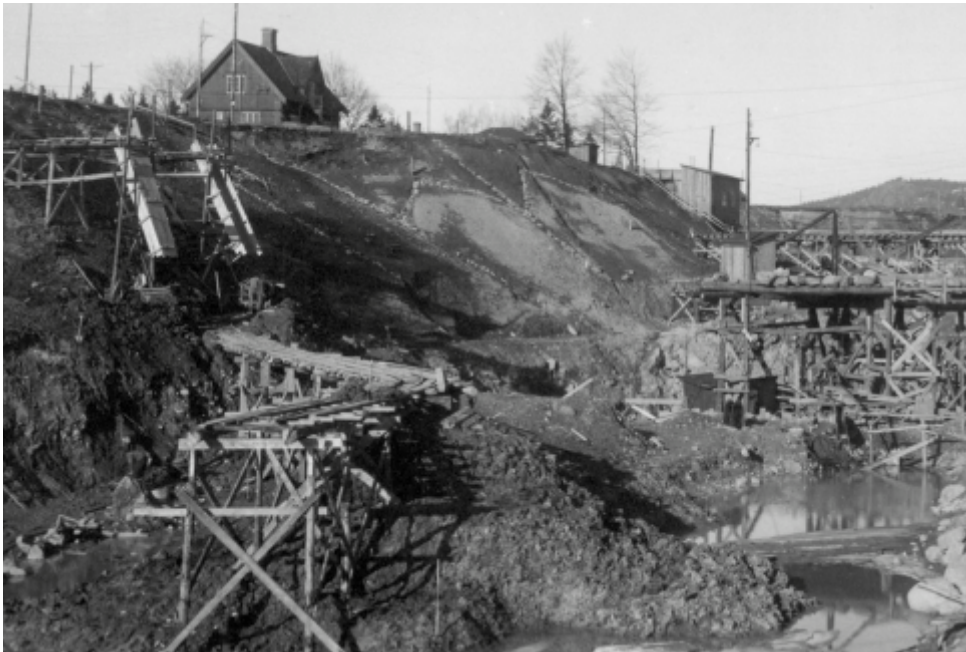
Figur 100. Slussvaktarbostaden från syd, 1915. Schaktning för ny sluss pågår i förgrunden. Sjöfartsverket.

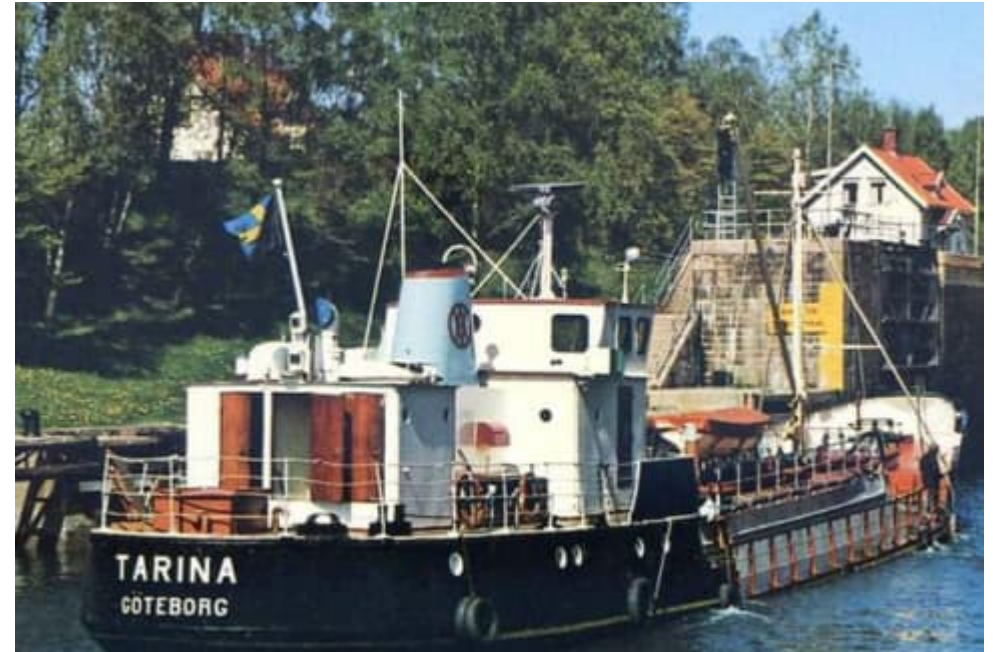
Figur 102. På detta vykort från 1960-talet syns att även slussvaktarbostaden var varitmålad när kanalkontoret var det. Privat ägo.

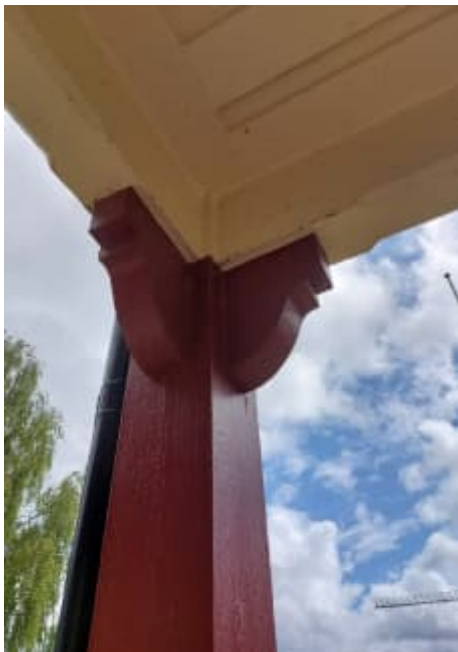
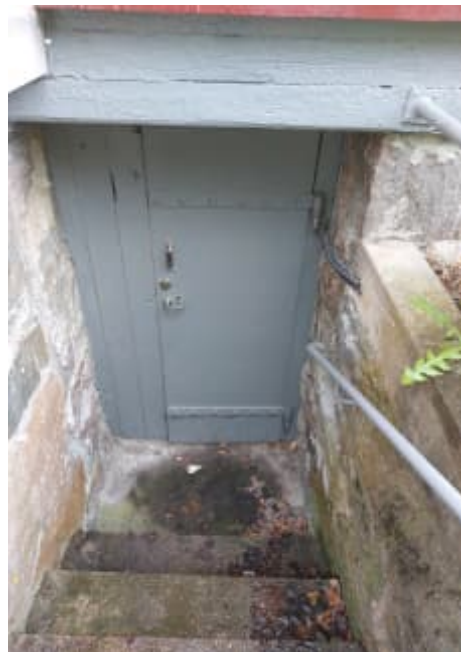
Vidare har slussvaktarbostaden flera bevarade byggnadsdetaljer som berättar om uppförandetidens arkitektoniska ideal, och som bidrar till läsbarheten av 1916 års bebyggelsemiljö kring slussen. Hit hör exempelvis de blandade paneltyperna, vindskupans branta takfall, källarfönstren i trä och balkongens konsoler.

Figur 103. Flera bevarade byggnadsdetaljer på slussvaktarbostaden berättar om uppö-randetidens arkitektur, som balkongens konsoler och källardörren med nitade gångjärn.

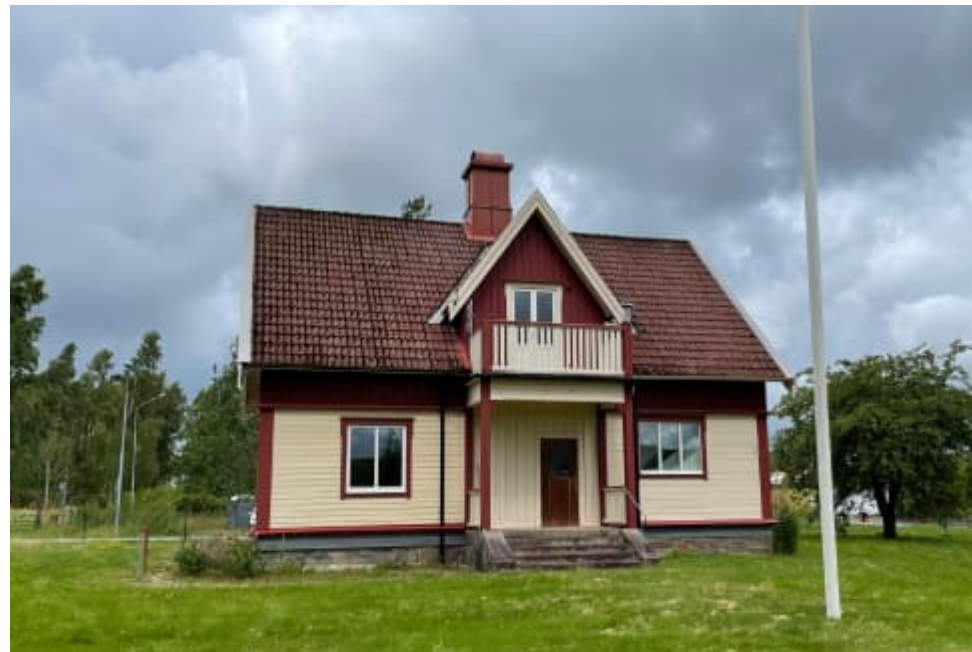
Figur 104. Byggnaden sedd från öst, med den tidigare huvudentrén (entrén mot Strand-vägen utgjorde ursprungligen köksingång).

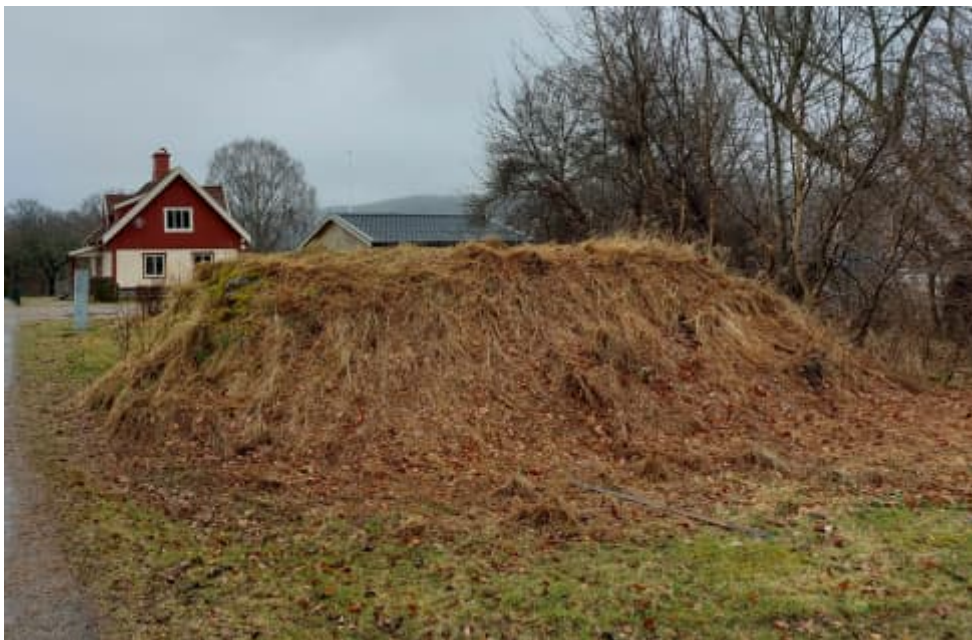
Den omgivande tomten är stor och bevuxen med flera bärbuskar och fruktträd. Norr och söder om byggnaden finns två skyddsrum/jordkällare som är övervuxna med vegetation. Öppningarna vetter mot slussen och utgörs av tunga metalldörrar infattade i betong, med

Figur 105. Det ena skyddsrummet/jordkällaren på tomten utgör en liten övervuxen kulle med öppning åt öst.

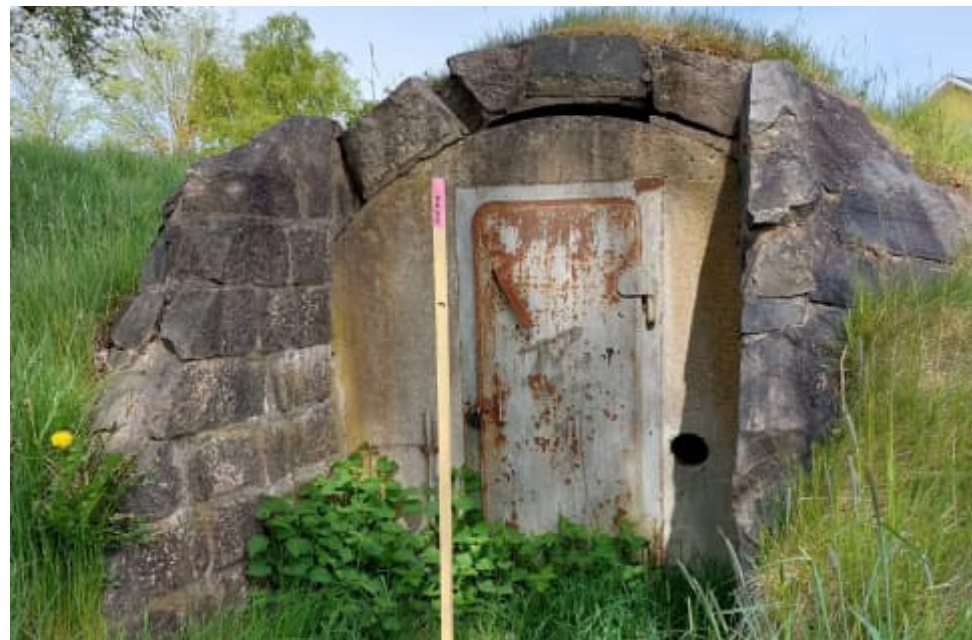
flankerande murverk i kvaderhuggen natursten med tunnvalv.

Figur 106. Norra skyddsrummets öppning mot slussen flankerad av naturstenskvadrar.

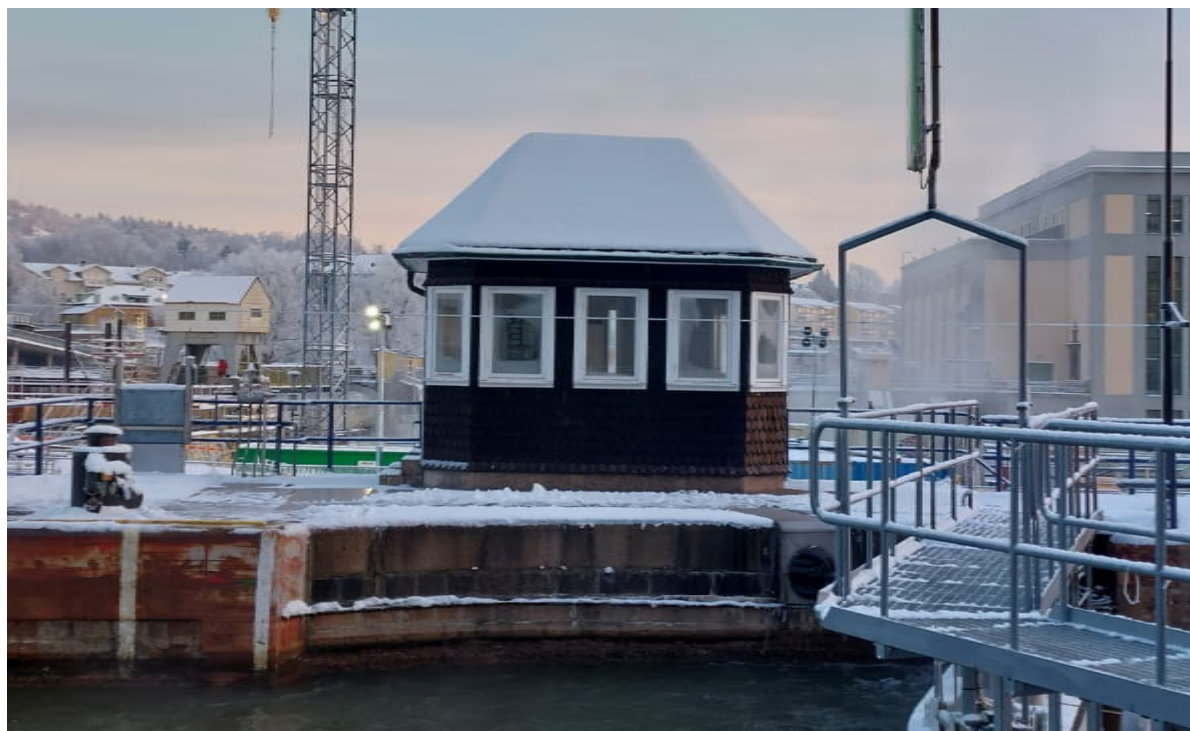
Manöverhytten från 1916 är placerad precis öster om de södra slussportarna. Hytten är en liten rektangulär byggnad med fasade hörn. Fasaden är genomgående täckt med mörkt tjärade spån. Entrén bestående av två vita dörrar i modernt utförande är belägen på norrsidan. Övriga fasader upptas av fönster som ger en panoramavvy över fallområdet. Fönstren är liksom dörrarna vita och av sentida utförande. Det förhållandevis branta tälttaket är täckt med mörk shingel.

Manöverhytten används inte i dag, men i källaren under hytten finns fortfarande elektronik och hydraulik för manövrering av nedre vänster port.

Figur 108. Manöverhytten fotograferad från väst.

Byggnaden är en av två manöverhytter som uppfördes vid Ström i samband med slussbygget 1916. Den andra hytten revs någon gång under 1900-talet, möjligen i samband med igenfyllningen av 1800-talsslussen omkring 1980. En modernare manöverhytt på dess ställe syns på en bild från 1981. Denna hytt finns emellertid inte kvar i dag.

1916 års manöverhytt är uppförd efter en typritning som tillämpades även för manöverhytterna i Vänersborg och Trollhättan. De

moderna, ospröjsade fönstren sattes troligtvis in omkring 1960.

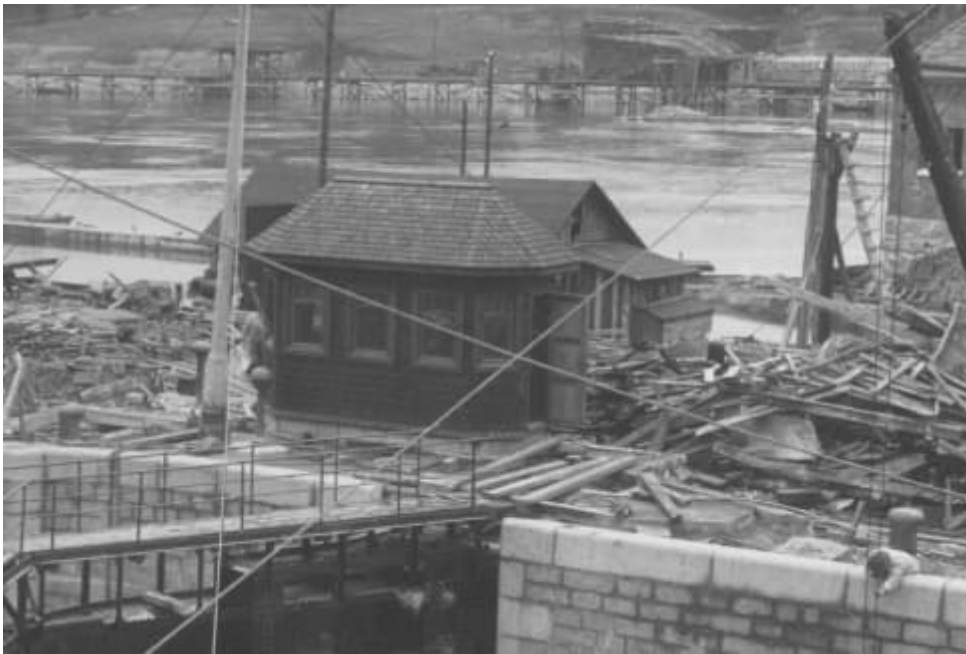
Figur 109. Den norra manöverhytten (i dag riven), september 1916. Fönsterbågarna i tidstypisk jugendstil är omålade eller färgsatta i en mörkare kulör. Sjöfartsverket.

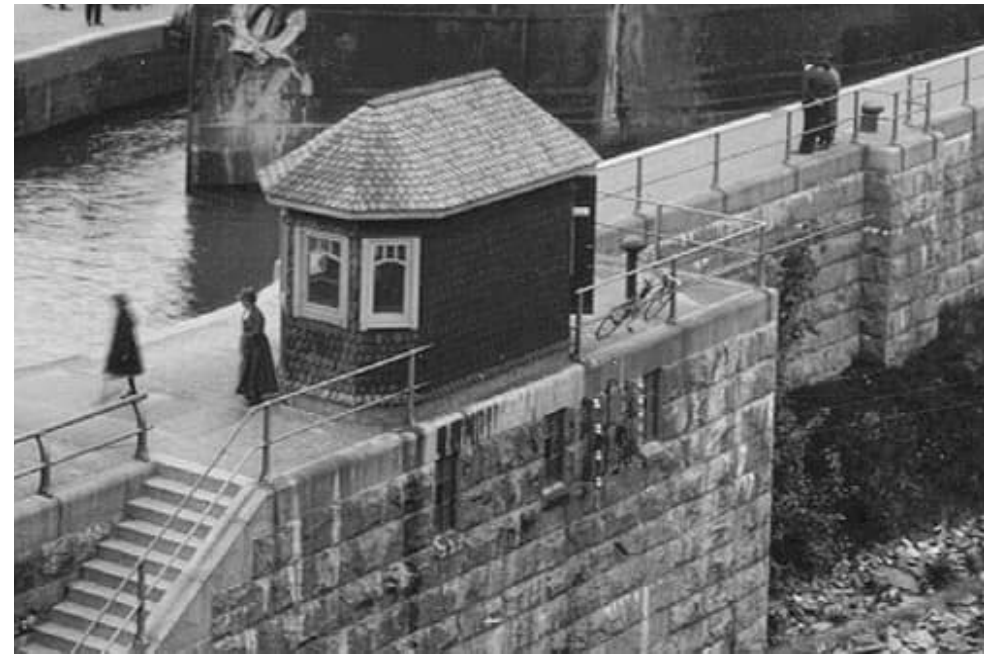
Figur 110. Dagens kvarvarande manöverhytt på sin ursprungliga plats på kajen. Foto från sydost omkring 1920. Sjöfartsverket.

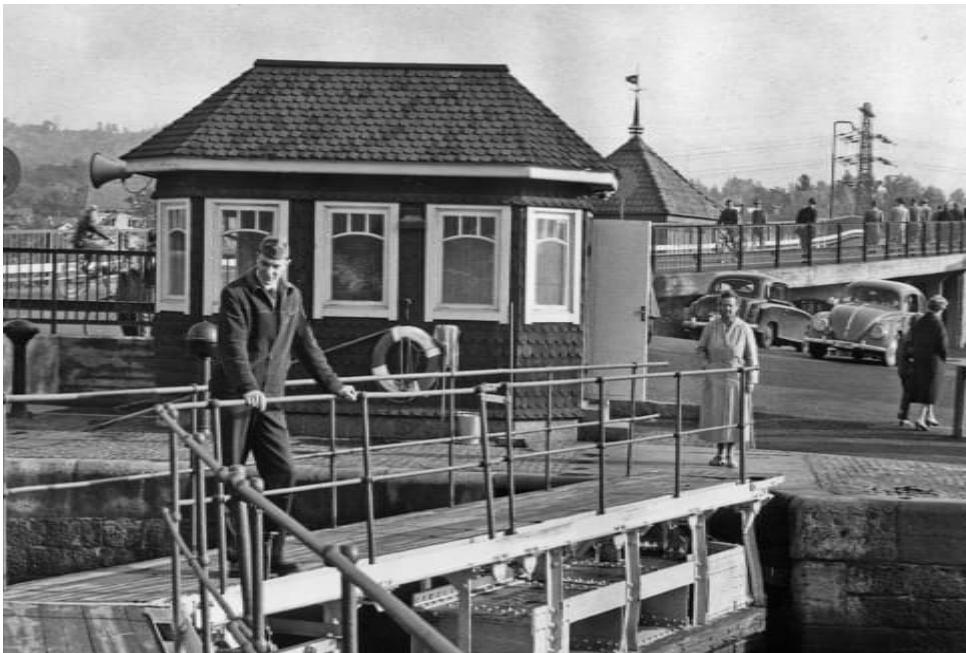
Figur 111. Den norra manöverhytten fotograferad 1958. Hytten revs möjligen i samband med att 1800-talsslussen fylldes igen runt 1980. Före Lilla Edetbrons invigning på 80-talet präglades slussmiljön mer av folkliv och trafik. lillaedetbilder.se

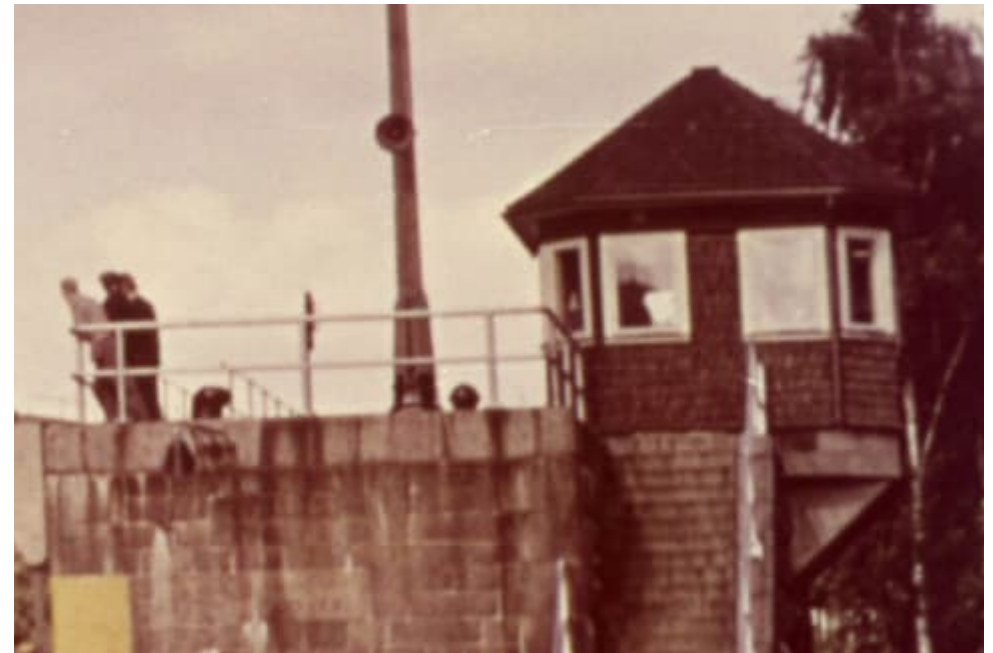
Figur 112. Dagens manöverhytt fotograferad från syd, ca. 1960. Här syns hur hytten flyttats ut över murkanten och placerats till hälften på ett betongfundament. Sjöhistoriska museet.

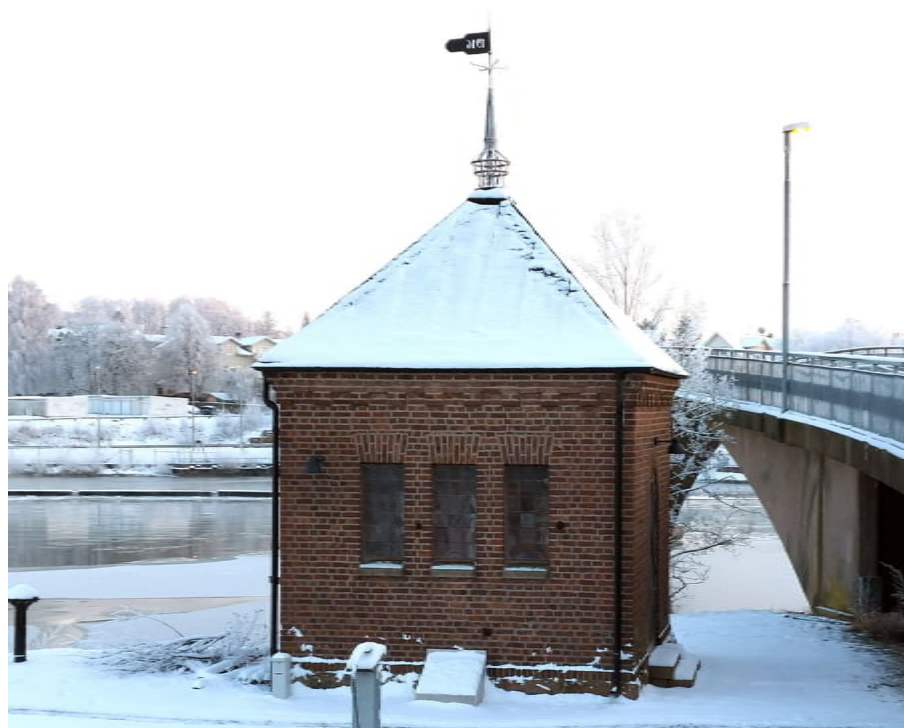
Mindre ställverksbyggnad uppförd 1916 på kvadratisk naturstensgrund. Byggnaden är på 1 våning med hög takhöjd. Öst- och västfasaderna pryds av långsmala fönster, igenmurade på östsidan. Västsidans fönster är mörkt blyspröjsade i små rutor. Entrén vetter mot syd och består av en rundad dubbeldörr i mörkt trä med tillhörande farstutrappa i kvaderhuggen natursten. Fönster- och dörröppningar kröns av dekorativa tegelvalv. Det hårdbrända fasadteglet är mörkt rödbrunt i kulören och murat i blockförband. Fasaden avslutas i en krenelerad gesims. Byggnaden är täckt av ett tälttak klätt i svartmålad falsad bandplåt. Taket pryds av en järnspira som avslutas i en vimpel med året ”1916” utstansat. Med sina småspröjsade fönster och det mörka teglet passar byggnaden in i uppförandetidens nationalromantiska arkitektoniska ideal.

Figur 114. Ställverket sett från väst.

Ställverksbyggnaden ritades 1916 av arkitekten Svante Dyhlén, som vid tiden var anställd på Vattenfalls byggnadskontor i Trollhättan. Byggnaden uppfördes som transformatorhus i samband med slussbygget samma år, där den transformerat el till lägre spänning. Den är uppförd under den första stora elektrifie-

I byggnaden finns även en så kallad pegel, ett instrument för mätning av vattenstånd.

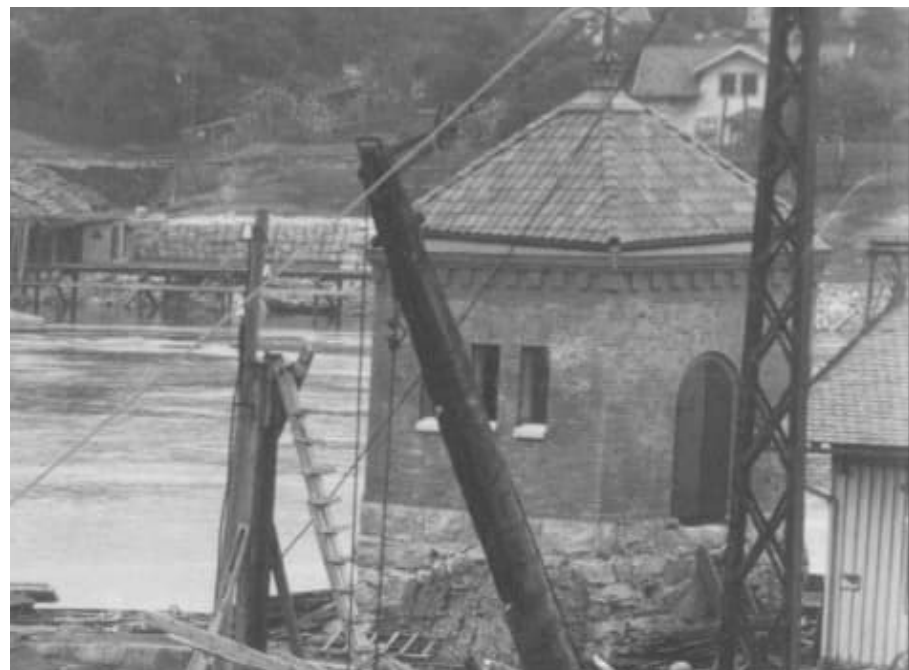
Figur 115. Detalj ur foto från augusti 1916. Fönstren är ännu inte isatta och ställverket står högt över dåvarande marknivå. Sjöfartsverket.

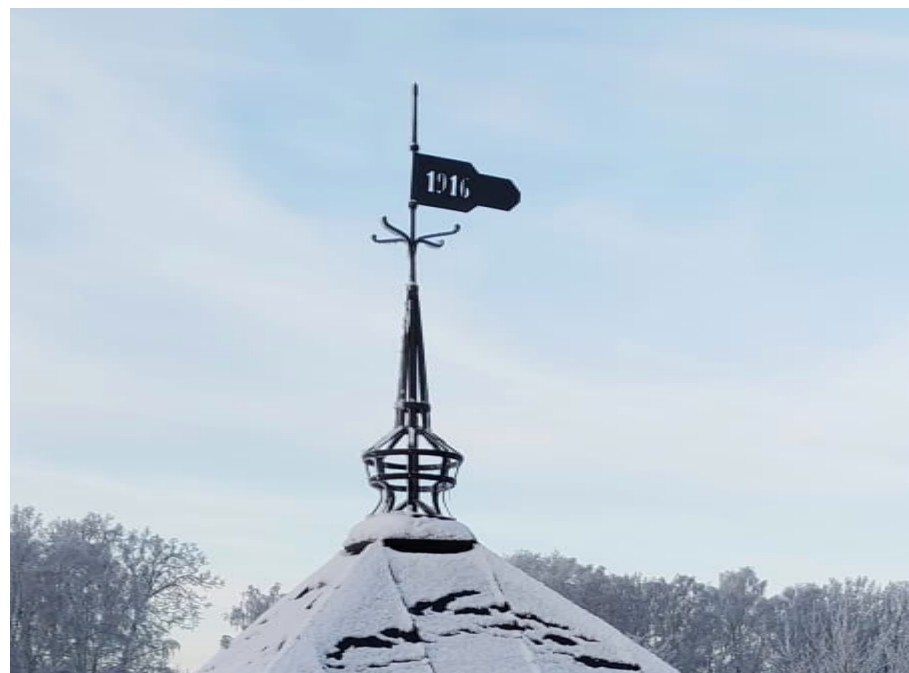
74 Figur 116. Vimpeln tydliggör att ställverket är en del av 1916 års slussmiljö.

- Karaktäristisk byggnadsvolym och brant tälttak
- Konstfärdigt utförd spira med vimpel med byggnadsåret 1916 tydligt utstansat
- Placeringen lite avsidet om slussområdet berättar om byggnadens roll som renodlad funktionsbyggnad

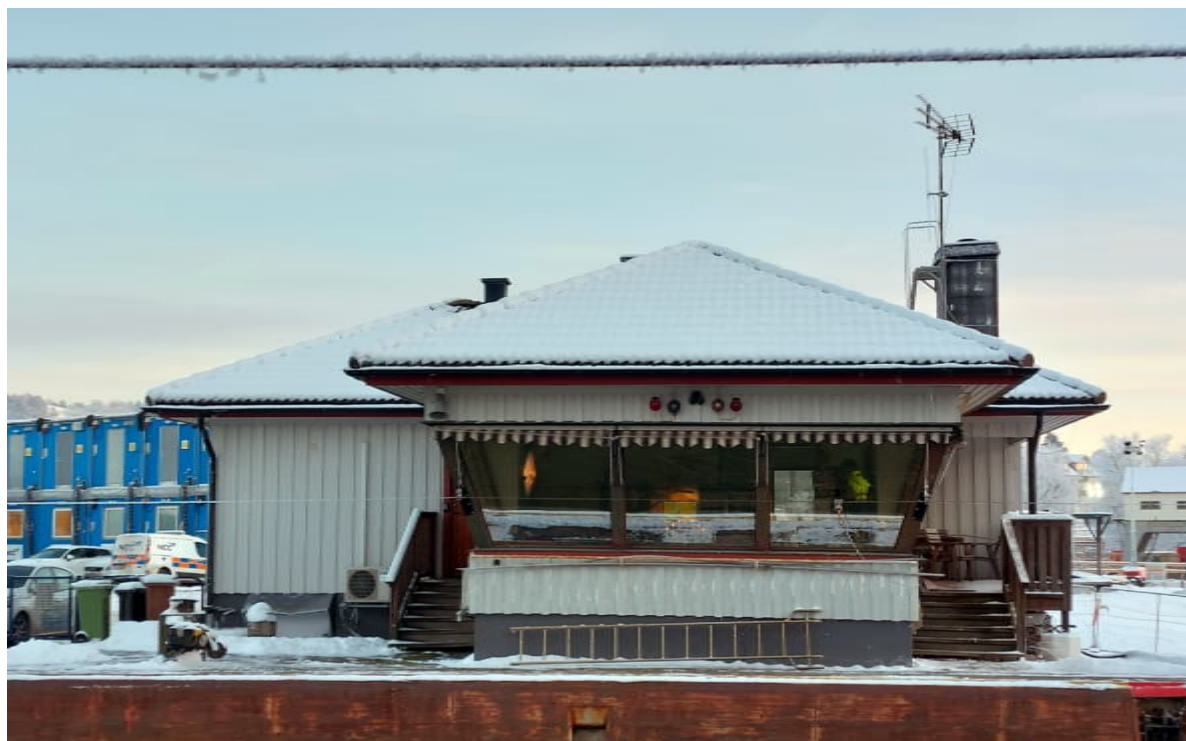
Den moderna manöverhytten, som även fungerar som kanalkontor, ligger vid slusskammarens östra sida. Byggnaden är indelad i två kroppar, varav den västra inrymmer själva manöverdelen, med stora snedställda fönster som ger god sikt över slussen. Snedställda fönster förekommer ofta på byggnader med liknande funktioner, exempelvis flygledartorn. Den östra byggnadskroppen rymmer personalutrymmen. Byggnaden har ett funktionellt, modernt formspråk, är iklädd ljus lockpanel och avslutas i ett valmat tak klätt med betongpannor.

Figur 118. Den moderna manöverhytten sedd från väst.

Manöverhytten uppfördes 1986 och är i princip oförändrad sedan dess. Byggnaden är en typmodell som även finns vid slussarna i Brinkebergskulle och Trollhättan.

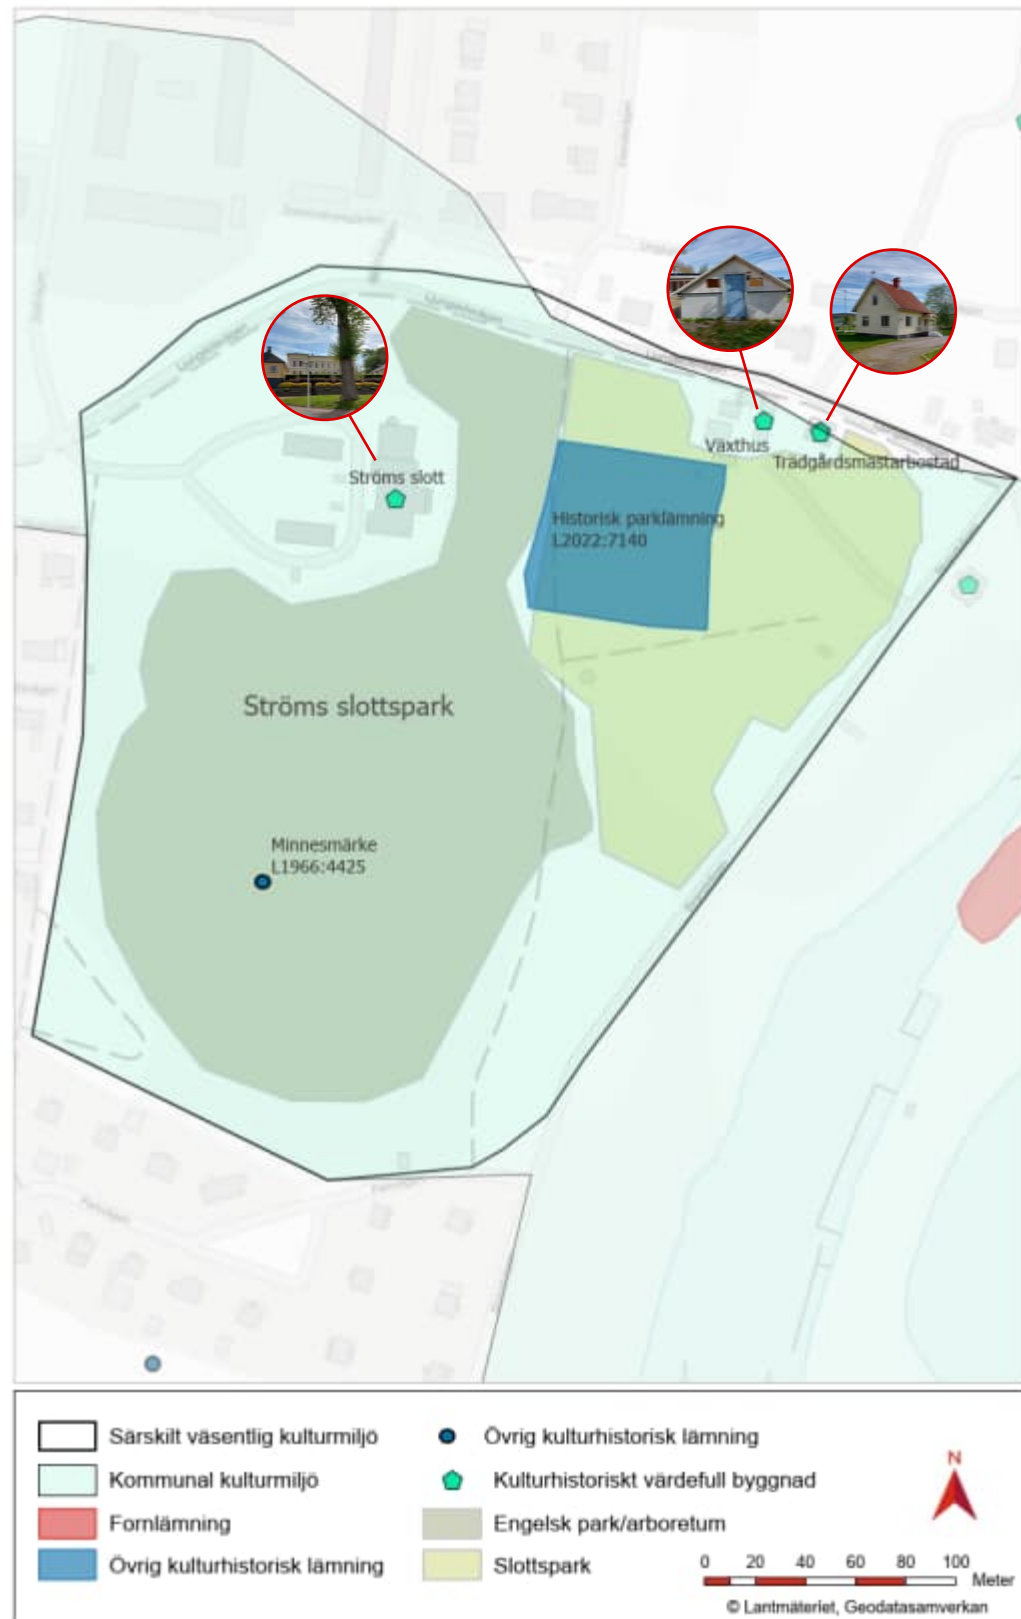
Figur 120. Kartan visar slottsparken med bebyggelse och övriga befintliga utpekanden för kulturmiljövården.

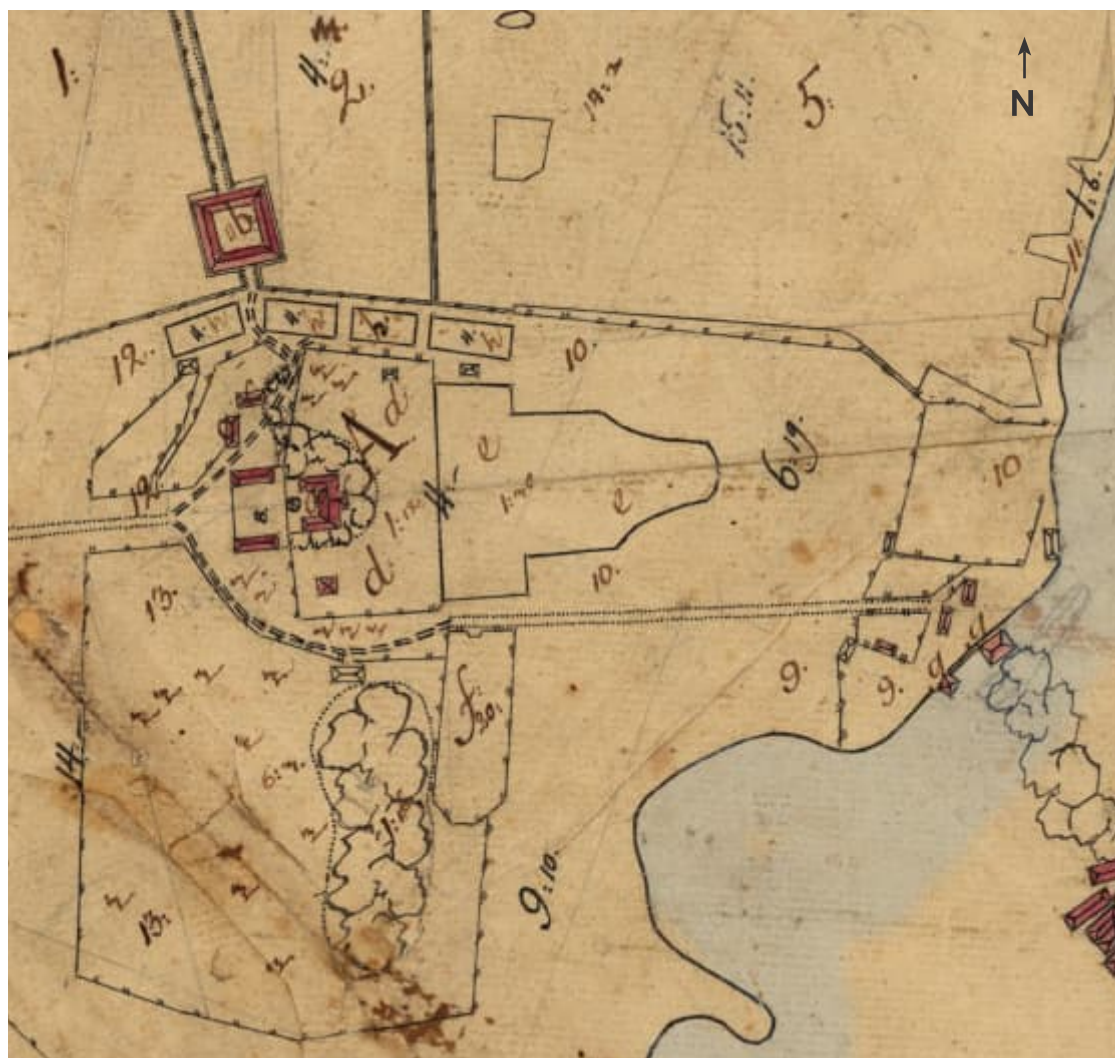
Figur 121. Detalj ur storskifteskarta över Ström från 1788. Bebyggelsen färglagd i rött. Här syns den indelning av slottsparken som finns än i dag, med parkmiljö eller trädlund söder om corps-de-logit och trädgård öster därom. Älvens västra sida har färglagts i blått av WSP för att förtydliga strandlinjens sträckning. Lantmäteriet.

På en storskifteskarta över säterierna Ström och Röstorp från 1788 (Figur 121) syns Ströms säteri med tillhörande mark. Omkring huvudbyggnaden finns en plan med träd. Trädgården i öster

beskrivs som en jämn plan med flera sorters fruktträd och med två små ruddammar (fiskdammar). Omkring trädgården finns åkermark och äng. Söder om trädgården finns en mindre trädgård. I norr finns stall, vagnsbod, en fyrhängad ladugård kring en öppen kvadratisk plan och fyra ruddammar. Ruddammar förekom i högreståndsmiljöer från åtminstone 1500-talet och spreds sedan till fler sociala miljöer. Fiskdammarna fungerade både som ornamentala inslag i parkmiljöer och som anläggningar för fisk till hushållsbehov. Söder om säteriets huvudbyggnad finns ett område benämnt som asplund, beväxt med ek, asp, al och björk. De kringliggande åkrarna uppges bestå av bördig lerjord och sandmylla.

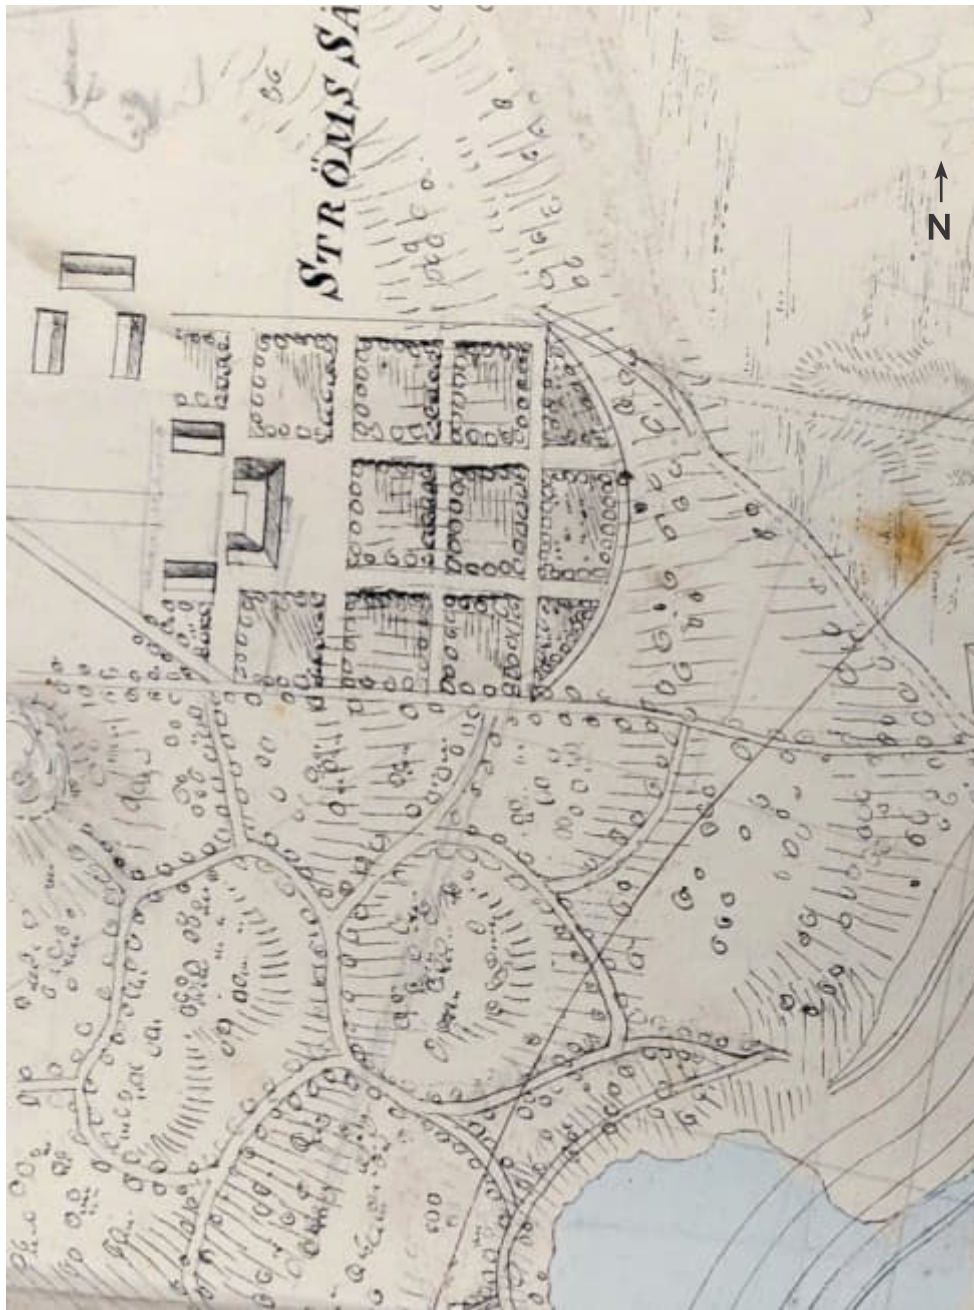
Figur 122. Odaterad karta över Ström, ca. 1820-tal (den framtida slussens sträckning är utmärkt i de böljande linjerna till höger). Här syns tydligt strukturen med geometrisk trädgård av fransk typ och en engelsk park med slingrande stigar. Älven färglagd i blått av WSP. Regionarkivet, Göteborg.

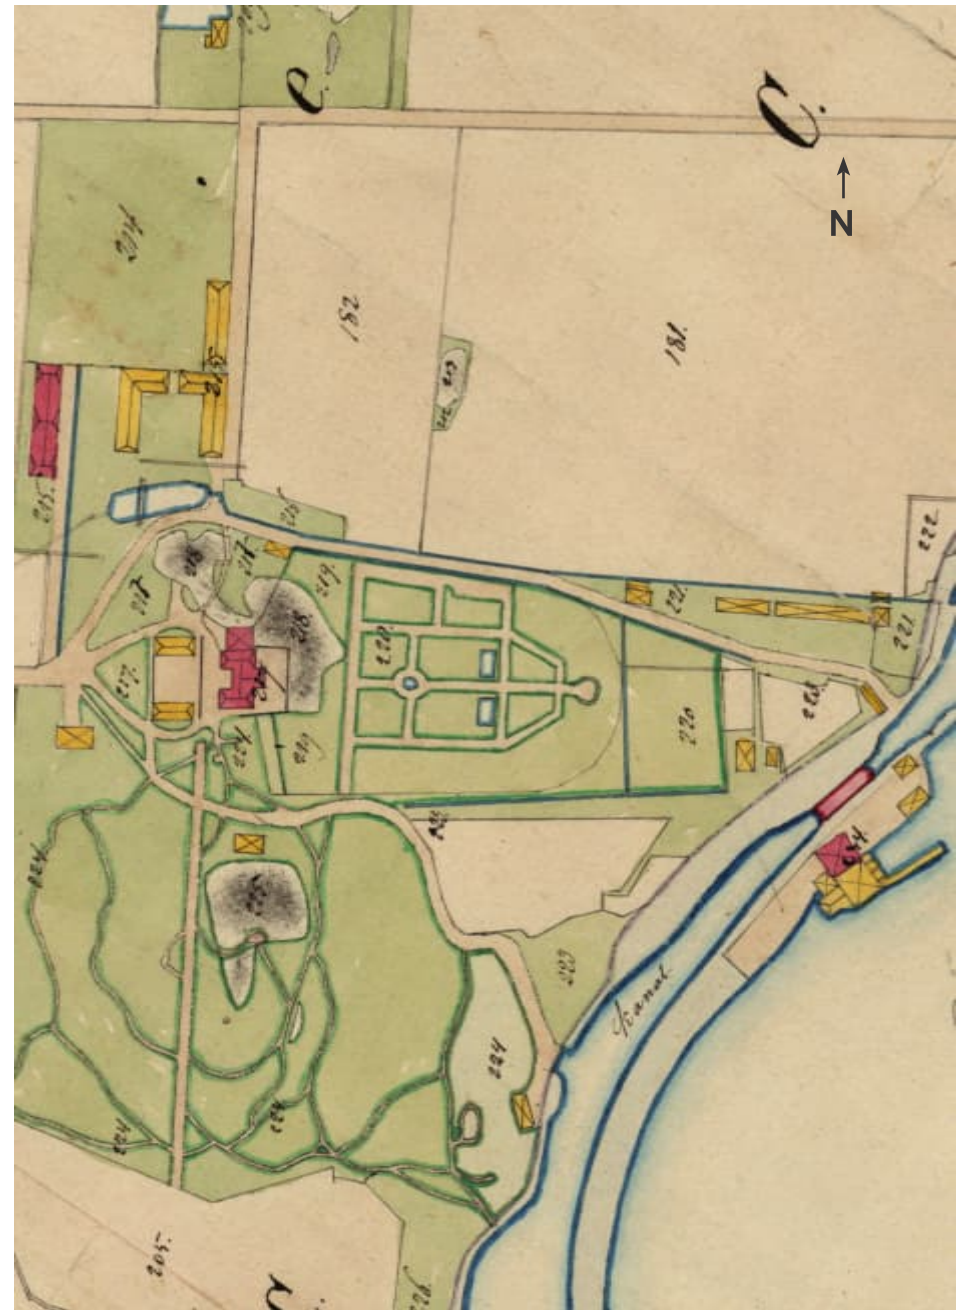
Figur 123. Detalj ur laga skifteskarta över Ström, 1853. Ströms övre sluss syns strax öster om platsen för dagens sluss. Marken direkt öster om corps-de-logit benämns som "parterre ovanför trädgård" och övergår vidare i trädgård. Parken har fått ett brett rakt gångstråk som sträcker sig från nord till syd. Lantmäteriet.

På 1853 års laga skifteskarta (Figur 123) redovisas miljön kring säteriets huvudbyggnad mer detaljerat. Mellan och omkring huvudbyggnaden och flyglarna finns bland annat gårdsplan, terrass och tomt markerade. Parken öster om huvudbyggnaden visas nu mer detaljerat med gångar och dammar utritade. Det tidigare omkringliggande gärdet markeras nu inte specifikt, utan uppfattas som en del av trädgården. Endast en av ruddammarna finns kvar, medan en annan beskrivs som en ”igenvallad damm”. Den tidigare mindre trädgården och asplunden ingår nu i samma område, benämnt som park. Där finns anlagda slingrande gångvägar och en byggnad är utritad.

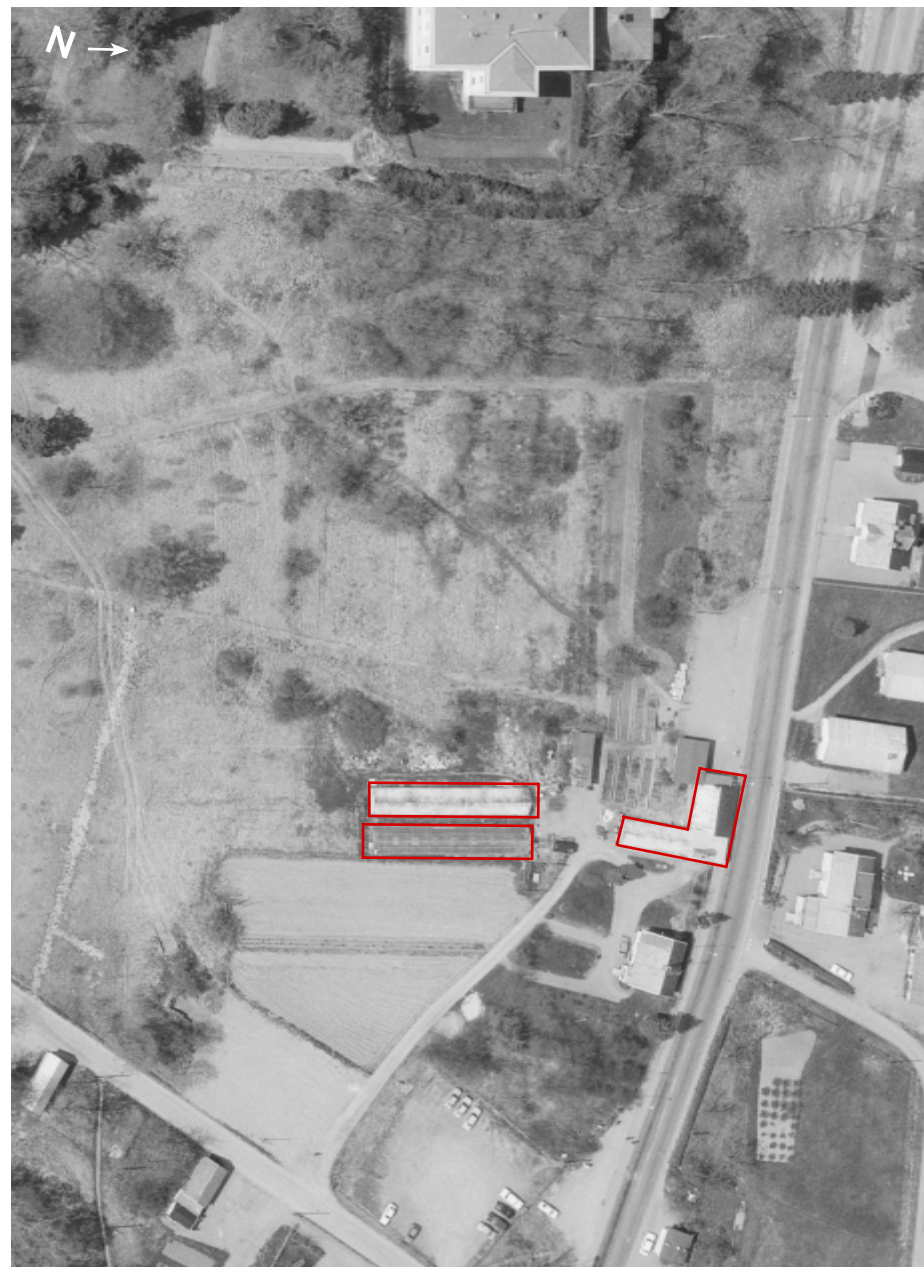
Figur 129. Flygfoto över slottsparken 1951. Ströms slott syns i bildens överkant. Bilden är tagen under vinterhalvåret men det går ändå att utläsa en omfattande odlingsverksamhet på platsen med flera tegar/lotter. Totalt tre växthus syns (inringade i rött), varav det norra (längst till höger) är delvis bevarat i dag. Lantmäteriet.

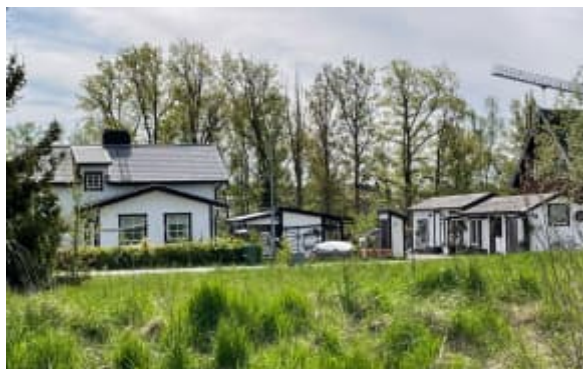
Figur 2. Ström 2:3 fotograferat från nordväst.

Beskrivning: Bostadshus i en och en halv våning. Byggnaden är förvanskad genom bland annat till- och ombyggnader samt byte av fönster och takmaterial. En uthuslänga med spåntak, troligen ursprunglig, står söder om bostadshuset. Uthuset har byggts ut under 2000-talet men den äldre delen är läsbar genom profilerad locklistpanel och bevarade ursprungliga dörrar. Senare tillkomna komplementbyggnader finns på tomten.

Kulturhistorisk värdering: Bostadshuset har få äldre karaktärsdrag bevarade, vilket innebär att möjligheten till kunskap och förståelse för dess tillkomsttid är liten. Byggnaden bedöms därmed ha låga kulturhistoriska värden.

Det äldre uthuset har bevarade delar från uppförandetiden och bidrar till förståelsen för byggnadens ursprungliga kontext. Uthuset har därmed ett visst kulturhistoriskt värde.

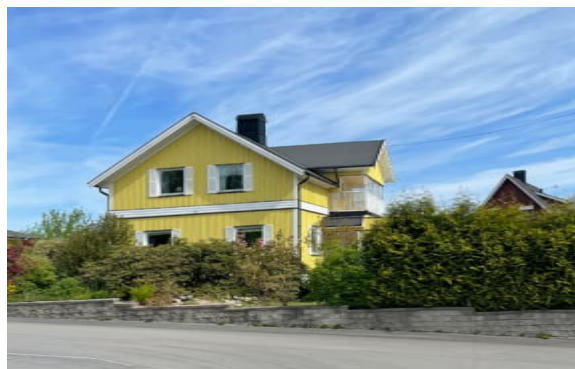
Figur 3. Ström 2:4 fotograferat från söder.

Beskrivning: Bostadshus i en och en halv våning. Byggnaden är förvanskad genom bland annat till- och ombyggnader, byte av fönster, fasad- och takmaterial.

Kulturhistorisk värdering: Bostadshuset har få äldre karaktärsdrag bevarade, vilket innebär att möjligheten till kunskap och förståelse för dess tillkomsttid och kontext är liten. Byggnaden bedöms därmed ha låga kulturhistoriska värden.

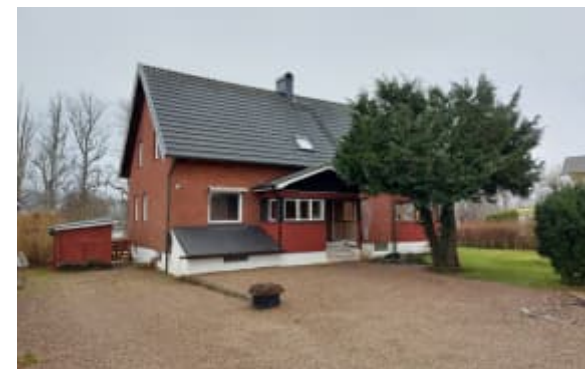
Figur 4. Ström 2:6 fotograferat från nordväst.

Beskrivning: Bostadshus i en och en halv våning med röd tegelfasad och sadeltak klätt med svarta betongpannor. En större komplementbyggnad finns på tomten.

Kulturhistorisk värdering: Bostadshuset har få äldre karaktärsdrag bevarade, vilket innebär att möjligheten till kunskap och förståelse för dess tillkomsttid och kontext är liten. Byggnaden bedöms därmed ha låga kulturhistoriska värden.

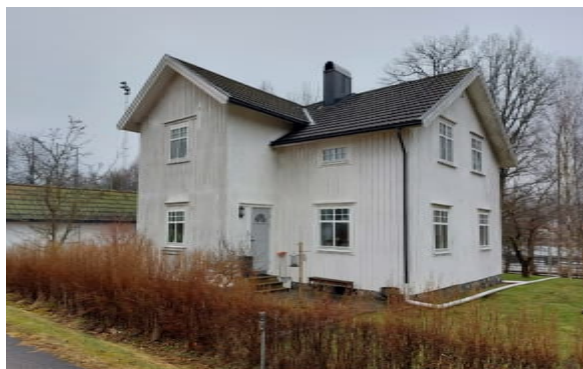
Figur 5. Ström 2:7 fotograferat från väster.

Beskrivning: Bostadshus i en och en halv våning. Byggnaden har genomgått flera förändringar sedan den uppfördes, bland annat genom byten av fönster, dörrar och takmaterial. I trädgården finns fruktträd och en trappa som leder ner mot älven. En äldre putsad uthuslänga, troligen ursprunglig, finns norr om bostadshuset. Uthuset har småspröjsade träfönster, plankdörrar och oputsad tegelkorsten.

Kulturhistorisk värdering: Bostadshuset är ombyggt och har utbytta material, men en bevarad form och till viss del ett uttryck som kan berätta om dess uppförandetid. Tillsammans med det bevarade uthuset med en äldre karaktär och trädgården med bland annat äldre fruktträd kan miljön berätta om 1910-talets avstyckningar från Ström. Miljön har därmed ett visst kulturhistoriskt värde.

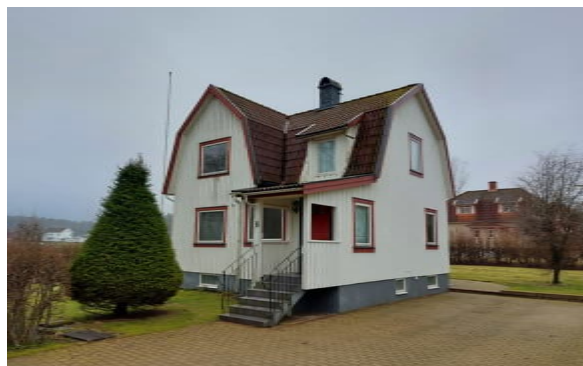
Figur 9. Parkudden 1:3 sedd från Strandvägen.

Beskrivning: Byggnad i en och en halv våning, vars form med framträdande gavelrösten är typisk för tidens egnahemshus. Fasaden är klädd i locklistpanel med inslag av lockpanel. Mansardtakets är typiskt för byggnadstypen och tiden. Byggnaden har genomgått flera förändringar genom exempelvis inbyggnad av farstun, förstorad vindskupa samt fönster- och dörrbyten, men dess ursprungliga form är avläsbar. Till byggnaden hör ett uthus som troligen tillkom på 1960-talet.

Kulturhistorisk värdering: Byggnaden bevarar, trots förändringar, en viss ursprunglig karaktär genom volym och takform. Tillsammans med andra byggnader i Parkudden bedöms möjligheten att förstå byggnadens historia och kulturhistoriska berättelse som egnahemshus från 1900-talets första decennier som relativt god. Byggnaden bedöms därmed ha ett visst kulturhistoriskt värde.

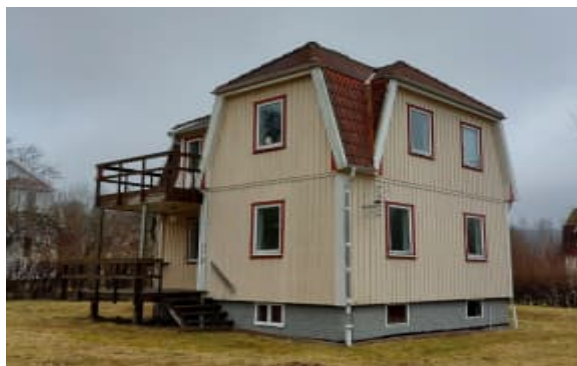
Figur 10. Parkudden 1:4 sedd från väst.

Beskrivning: Byggnad i en och en halv våning med tegelklätt, halvvalmat mansardtak och tidstypiska framträdande gavelrösten. Fasaden är iklädd locklistpanel. Byggnaden har genomgått flera förändringar som tilläggsisolering, ny veranda och balkong samt fönster- och dörrbyten, men har en äldre karaktär avläsbar. Flera ursprungliga fönster är bevarade i källare och på östfasaden.

Kulturhistorisk värdering: Bostadshuset bevarar, trots vissa förändringar, en viss ursprunglig karaktär av egnahemshus genom

byggnadens form och det brutna, halvvalmade taket. Tillsammans med andra byggnader i Parkudden bedöms möjligheten att förstå byggnadens historia och kulturhistoriska berättelse som egnahemshus från 1900-talets första decennier som relativt god. Byggnaden bedöms därmed ha ett visst kulturhistoriskt värde.

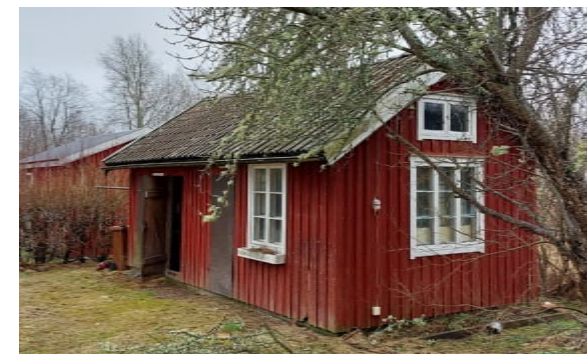
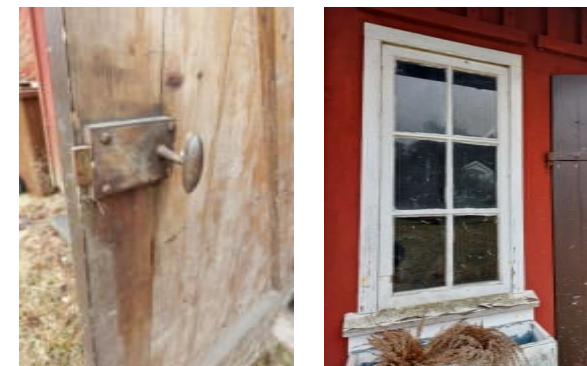
Figur 11. Uthuset tillhörande Parkudden 1:4.

Till byggnaden hör ett mycket välbevarat uthus i stolpverkskonstruktion klätt med rödslammad locklistpanel. De ursprungliga fönstren och dörrarna är genomgående bevarade. Fönstren finns i varierande indelningar som är typiska för 1920-talet. Även interiören med bland annat avtråde är i välbevarat skick.

Uthuset har en mycket hög bevarandegrad och berättar om tidig egnahemsbebyggelse under 1900-talets första decennier, där själva boendeformen var en nymodighet men en viss ålderdomlig prägel dröjde sig kvar i form av uthus med avträden. Uthuset bedöms ha ett högt kulturhistoriskt värde.
