Slussar i Trollhätte kanal Lilla Edet

Kulturarvsanalys

Dokumenttitel: Slussar i Trollhätte kanal, Lilla Edet - Kulturarvsanalys

Författare: Karin Myhrberg & Alice Niklasson Wihlborg, WSP Sverige AB

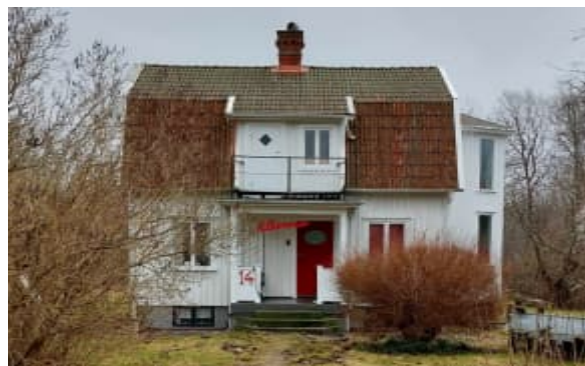
Figur 12. Parkudden 1:5 sedd från Parkvägen.

Beskrivning: Byggnad i en och en halv våning som avslutas i ett mansardtak. Fasaden är klädd med locklistpanel. Över entrén finns en frontespis med balkong. En mindre utbyggnad, troligen tillkommen under 90-talet, förlänger byggnaden åt syd. Byggnaden har genomgått flera exteriöra förändringar men vissa ursprungliga drag, som den oputsade tegelskorstenen med dekorativ tandsnittsfris och grinden med tillhörande stolpar, är bevarade.

Kulturhistorisk värdering: Bostadshuset bevarar, trots vissa förändringar, en viss ursprunglig karaktär genom takform och fasadbeklädnad samt skorsten och grind. Tillsammans med andra byggnader i Parkudden bedöms möjligheten att förstå byggnadens historia och kulturhistoriska berättelse som egnahemshus från 1900-talets första decennier som relativt god. Byggnaden bedöms därmed ha ett visst kulturhistoriskt värde.

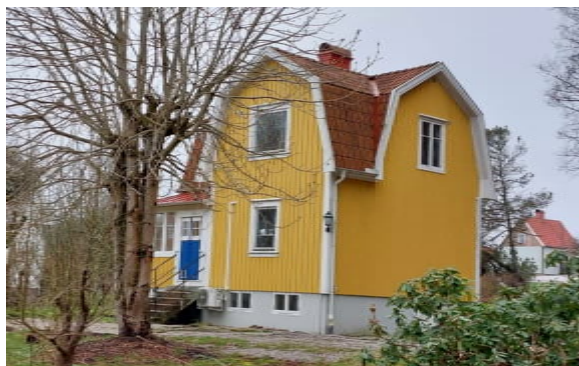
Figur 13. Parkudden 1:6 sedd från Parkvägen.

Beskrivning: Byggnad i en och en halv våning vars form med framträdande gavelrösten är typisk för tidens egnahemshus. Fasaden är klädd i locklistpanel. Det tegelklädda mansardtaket är typiskt för byggnadstypen och tiden. Putsad skorsten med utkragat krön. Flera ursprungliga fönster och den omsorgsfullt utformade entrén är bevarade. Sydfasadens burspråk vilar på dekorativa konsoller. I trädgården finns flera fruktträd.

Kulturhistorisk värdering: Trots vissa sentida fönsterbyten bevarar bostadshuset tillsammans med trädgård en ursprunglig karaktär genom volym, takform, entréutformning med dubbeldörr, trappa och handledare, fasadbeklädnad samt flera bevarade fönster och dörrar. Möjligheten att förstå byggnadens historia och kulturhistoriska berättelse som egnahemshus från tidigt 1930-tal bedöms som god. Byggnaden bedöms därmed ha ett högt kulturhistoriskt värde.

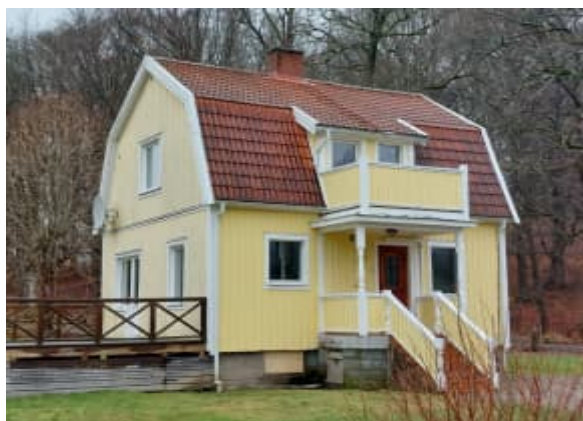
Figur 15. Parkudden 1:7 sedd från Strandvägen.

Beskrivning: Byggnad i en och en halv våning med tegelklätt mansardtak. Fasaden är iklädd locklistpanel. Över entrén finns en frontespis med balkong. Byggnaden har genomgått flera förändringar, bland annat genom tilläggsisolering, sentida fönsterbyten och ny altan. I trädgården finns fruktträd, hamlade almar och ursprunglig grind. Staketet är utbytt till ett modernt. Senare tillkommen friggebod.

Kulturhistorisk värdering: Byggnaden har genomgått flera förändringar, men dess form som är typisk för tiden och egnahemsbostäder är avläsbar. Byggnaden bedöms därmed ha ett miljöskapande värde för området.

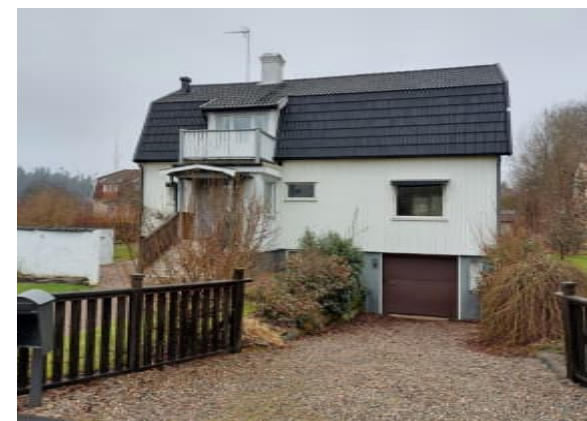
Figur 16. Parkudden 1:8 sedd från Strandvägen.

Beskrivning: Byggnad i en och en halv våning med betongklätt mansardtak och plåtklädd fasad. Byggnaden förlängdes norrut med garage någon gång under 1900-talets slut och avviker i proportioner från övriga egnahemshus i kvarteret.

Kulturhistorisk värdering: Bostadshuset har få äldre karaktärsdrag bevarade, vilket innebär att möjligheten till kunskap och förståelse för dess tillkomsttid och kontext är liten. Byggnaden bedöms därmed ha låga kulturhistoriska värden.

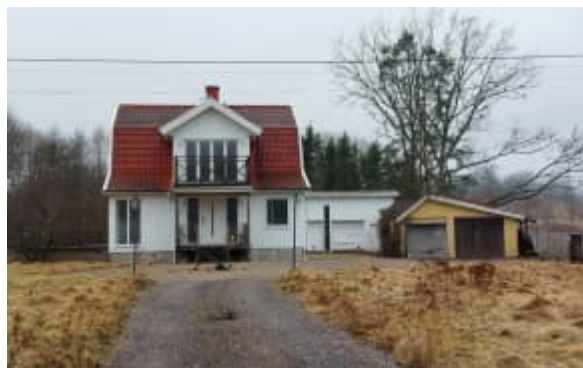
Figur 18. Ryk 3:11 sedd från öst.

På tomten finns ett antal äldre fruktträd.

detiden är avläsbar. Byggnaden ingår emellertid inte i ett större bebyggelsesammanhang, och som solitär är dess berättelsevärden begränsade. Byggnaden bedöms därmed ha låga kulturhistoriska värden.

Bron över Strömsbäcken samt fastighetens äldre fruktträd bedöms ha karaktärsskapande värden för området.
