Rapport Naturvärdesinventering av Åbyån

OLP4-04-025-41000-0_0-1261

Ostlänken, delen Gerstabergr–Långsjön

Utredning, 146457

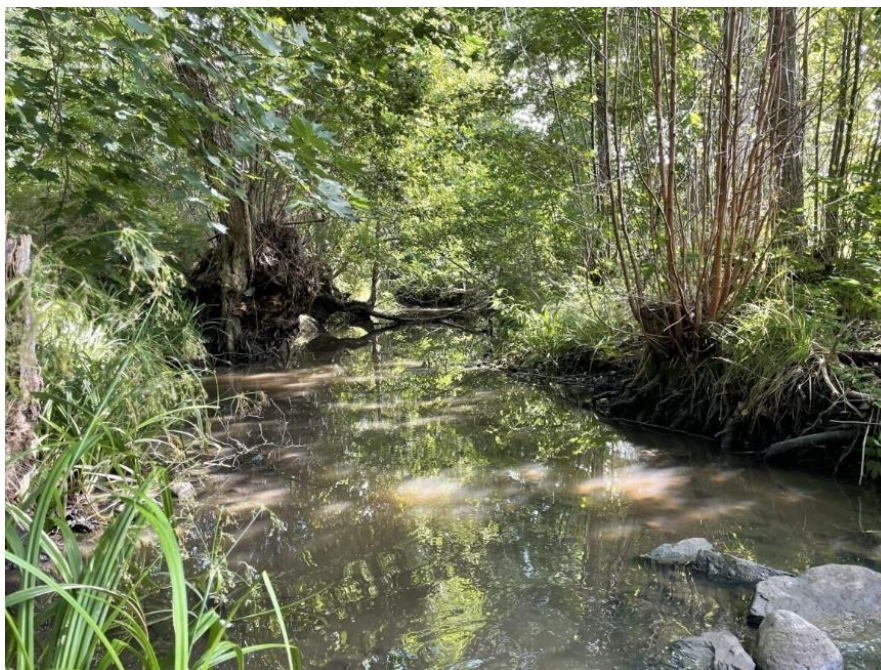
Vid mynningen i havet omges fåran av tät bladvass och på grund av vass och väta fanns ingen möjlighet att nå fåran till fots. Marken som omger vattendraget övergår i riktning uppåt från bladvass till dominans av träd, främst al men även björk, ask och lönn. Täta bestånd av dessa arter gör att merparten av sträckan är beskuggad. Delsträckan har ett relativt naturligt lopp med slingrande fåra. Vattendraget kan i den nedre delen beskrivas som lugnflytande, på grund av dels lågt flöde vid inventeringen, dels av att de nedre delarna står i nivå med havet. Djupet var i medeltal cirka 0,5 meter och botten bestod av en blandning av grus, sand, sten och block täckta av finpartikulärt sediment. I partier med solinstrålning var förekomsten av vattenväxter, bland annat vanlig storigelknopp (*Sparganium microcarpum*), svalting (*Alisma plantago-aquatica*), blomvass (*Butomus umbellatus*) och andmat (*Lemna minor*) mycket hög, med en täckningsgrad på över 50 procent av vattendragets yta. Vattendraget bedöms i den nedre delen kunna fylla en funktion som lek område för vårlekande fiskarter.

Figur 2. Den nedre delen av vattendraget var till största del lugnflytande.

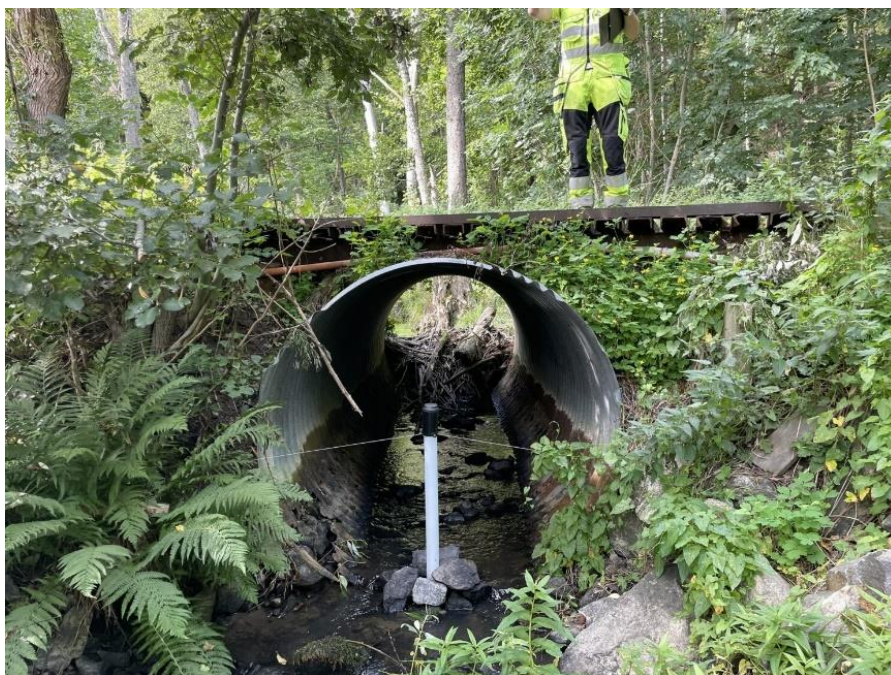
Vattendraget går i en trumma (1750 mm diameter) under en mindre väg, cirka 150 meter uppströms mynningen i havet. Uppströms trumman har grenar och död ved ansamlats och skapat ett cirka metern högt vandringshinder (Figur 3). Vattnet sipprade igenom dessa massor så att nivåskillnaden mellan vattenytorna på de båda sidorna var cirka 0,6 meter. Vandringshindret kan vara passerbart för simstarka fiskarter vid extremt höga flöden.

Figur 3. I trummans övre del har bråte ansamlats och skapar ett hinder för fiskars vandring.

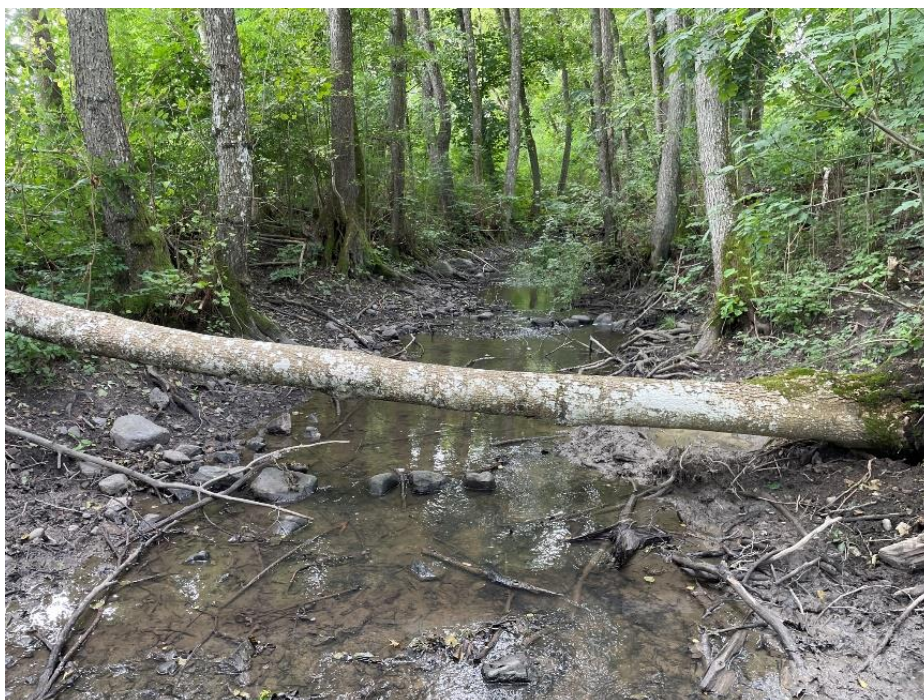
Direkt uppströms vandringshindret var vattendraget uppdämt, meterdjupt och stillastående med en vattenyta som var grön av andmat. Längre upp var mängden vatten liten (se foto på framsidan och Figur 4) till följd av låg vattenföring och brantare topografi. Det bidrog till ett strömmande vatten och att bottendjupet endast var 0,1 meter i genomsnitt med ett största djup på cirka 0,8 meter. (Vid högre flöden bedöms vattenhastigheten vara snabbt strömmande i denna del). Bredden var mellan 1 och 3 meter, i genomsnitt cirka 2 meter. Vattendraget har även i denna sektion ett relativt naturligt lopp med en slingrande relativt djupt nedskuren fåra och på vissa håll översvämningszoner. Beskuggningen är mycket omfattande som följd av täta bestånd av bland annat al och lönn längs stränderna. Växtligheten i vattendraget var sparsam och utgjordes främst av vanlig storigelknopp (*Sparganium microcarpum*) och ett litet inslag av näckmossa (*Fontinalis sp.*). Längs delar av stränderna växte blomvass (*Butomus umbellatus*), bladvass (*Phragmites australis*) och svärdsilja (*Iris pseudacorus*). Bottensubstratet är varierande och utgörs av block, sten, grus, sand, lera och dy. Lekgrus har placerats ut på 90-talet för att erhålla lekmiljö för havsöring (VISS). Kantzonen mot vägen var delvis utfylld av sopor.

Figur 4. I den övre delen var vattenvolymen liten.
