2.9 Naturmiljö

Naturmiljö
E20 Alingsås-Vårgårda
Vägutredning

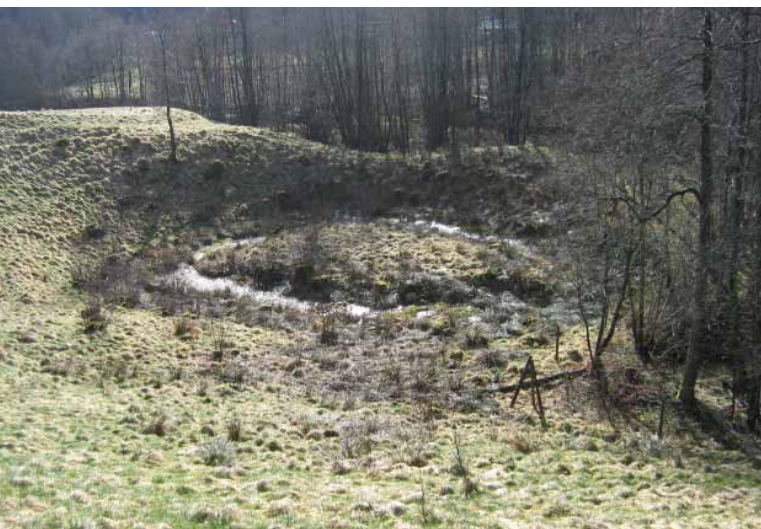
Figur 2.9:1 Del av Bäsjöbäckens/Trulsabäckens ravin vid Tokebacka (område 3).

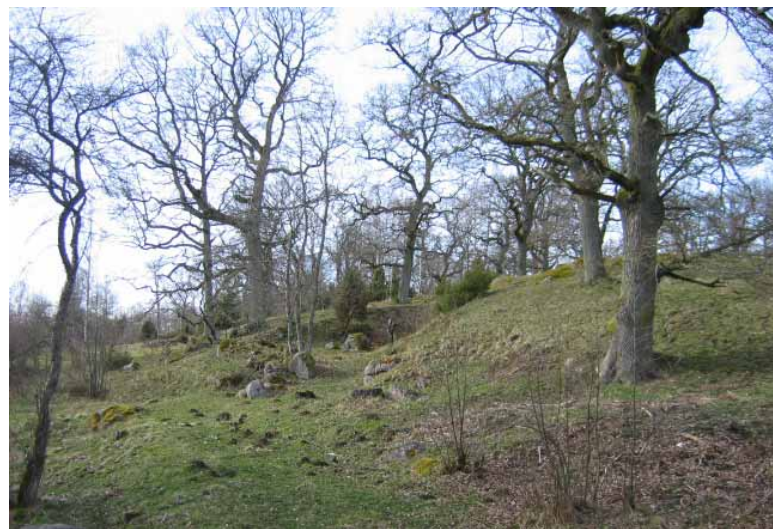
Figur 2.9:2 Mångsholms betade ekhagar (område 86).

Ett undantag i ovannämnda negativa trend är dock de välbetade ekhagarna i Mångsholm och Tubbetorp, se figur 2.9:2. Här förekommer en hel del naturlig ängsflora som i kombination med det stora inslaget av grov ek i hagarna utgör grunden för klass 1-objekten. Dessa båda områden tillsammans med Sävåån är utan tvekan de mest skyddsvärda naturvårdsobjekten inom utredningsområdet och har högsta naturvärdesklass. Se även under rubriken lövskogsmiljöer.

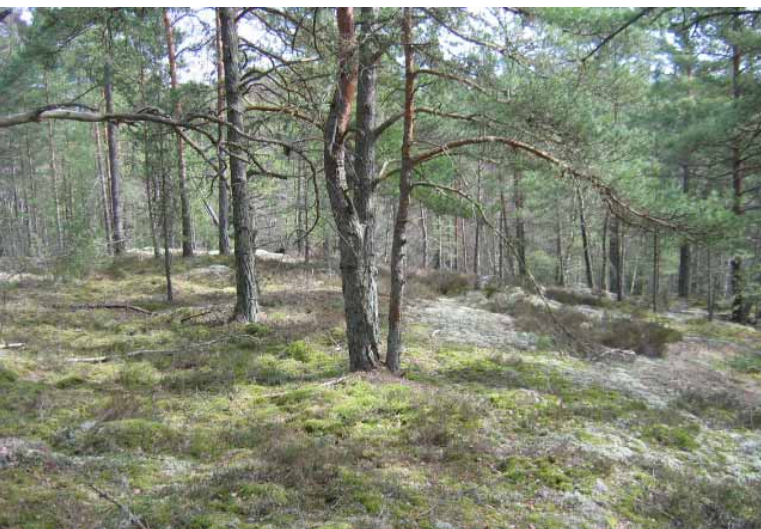
Figur 2.9:3 Tjädermarker norr om Kyllemaden (område 23).

I de höglänta delarna dominerar hållmarkstallskogen med björksumpskogar i en del av surdrågen. Särskilt i området kring Kyllemaden är andelen kalhyggen liten och skogen som växte upp efter branden för 90 år sedan är luckig och hyser flera spelplatser för tjäder (bland annat område 23, se även figur 2.9:3). Även längre norrut och söderut finns dock noteringar om tjäder. Från Kyllemaden och norrut till Horsjön ligger flera gamla torpplatser med ökat inslag av löv, ofta relativt grov asp (område 24 och 25).

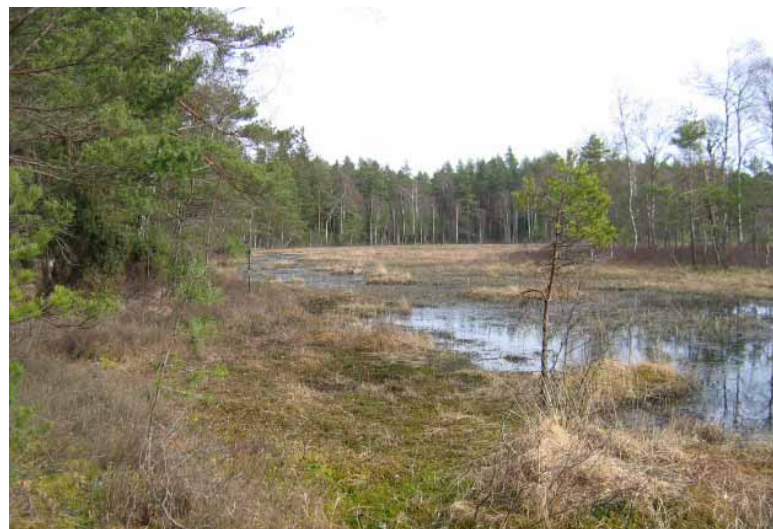
Figur 2.9:4 Våtmarker vid Horsjön (område 27).

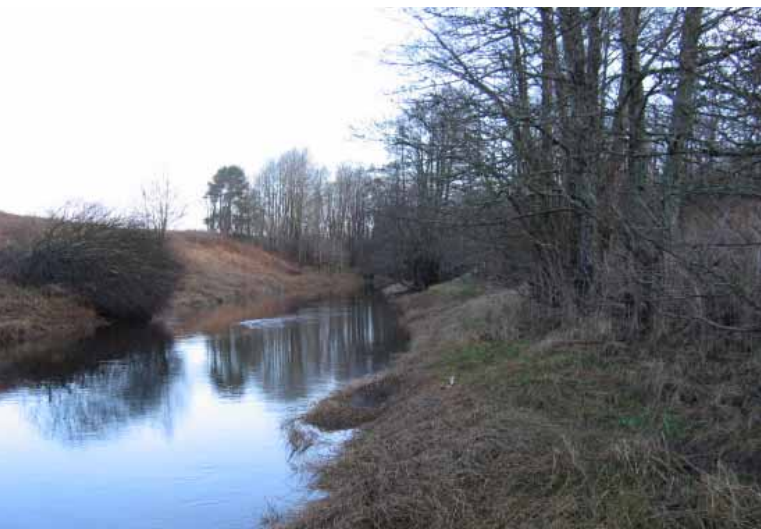
Figur 2.9:5 Sävåån i höjd med Bälinge.

Sävåån är inom utredningsområdet ett relativt näringsrikt, mestadels lugnflytande vattendrag med mycket höga naturvärden (klass 1, se figur 2.9:5). Strandskogarna utefter ån är bitvis frodiga och tätvuxna med grova lövträd och gott om död ved. Kungsfiskare (rödlistad, hotkategori VU) förekommer regelbundet vid ån. På några platser, bland annat vid Källafors, Ängatorp, Lagmansholm och Vårgårda förekommer forssträckor med förekomst av bland annat forsärla och strömslare. Vid Stynaborg har törmskatan (rödlistad, hotkategori NT) noterats. Mjörnöringen går upp i Sävåån för att leka men det är dåligt känt var lek- och uppväxtområ-

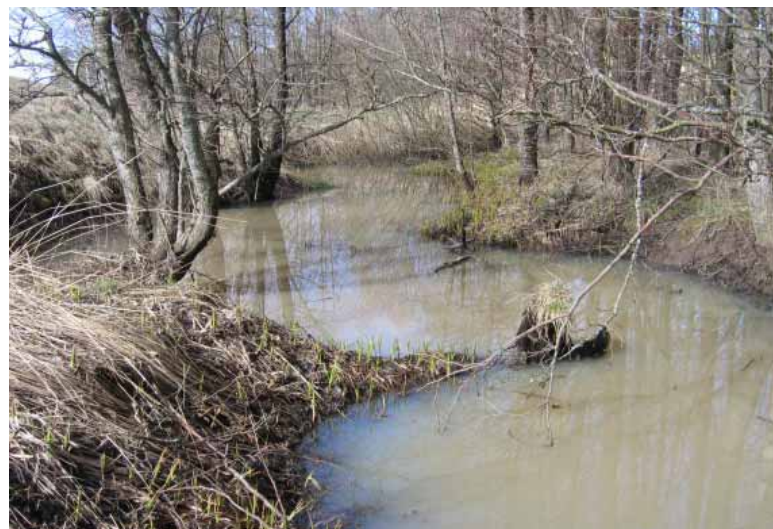
Figur 2.9:6 Lekvatten för groddjur i anslutning till Risabäcken vid Annedal (område 19).

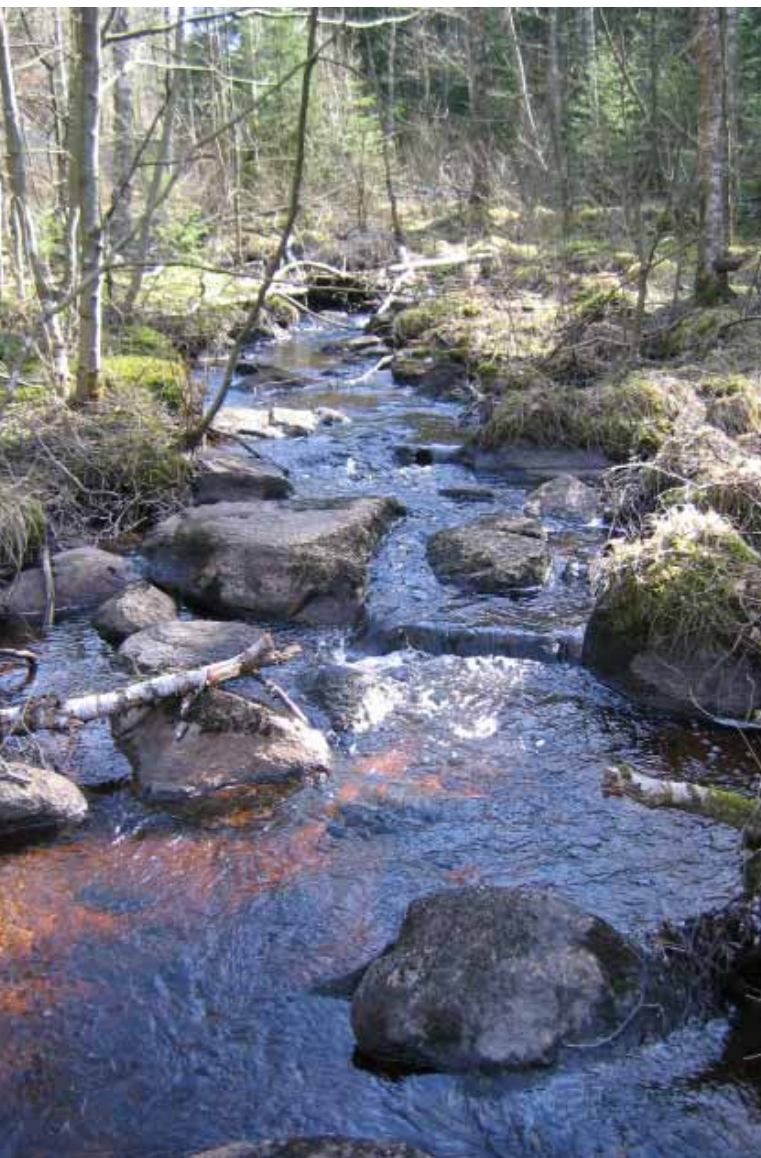
Figur 2.9:7 Bäsjobäcken i höjd med Holmens bergtäkt (område 21).

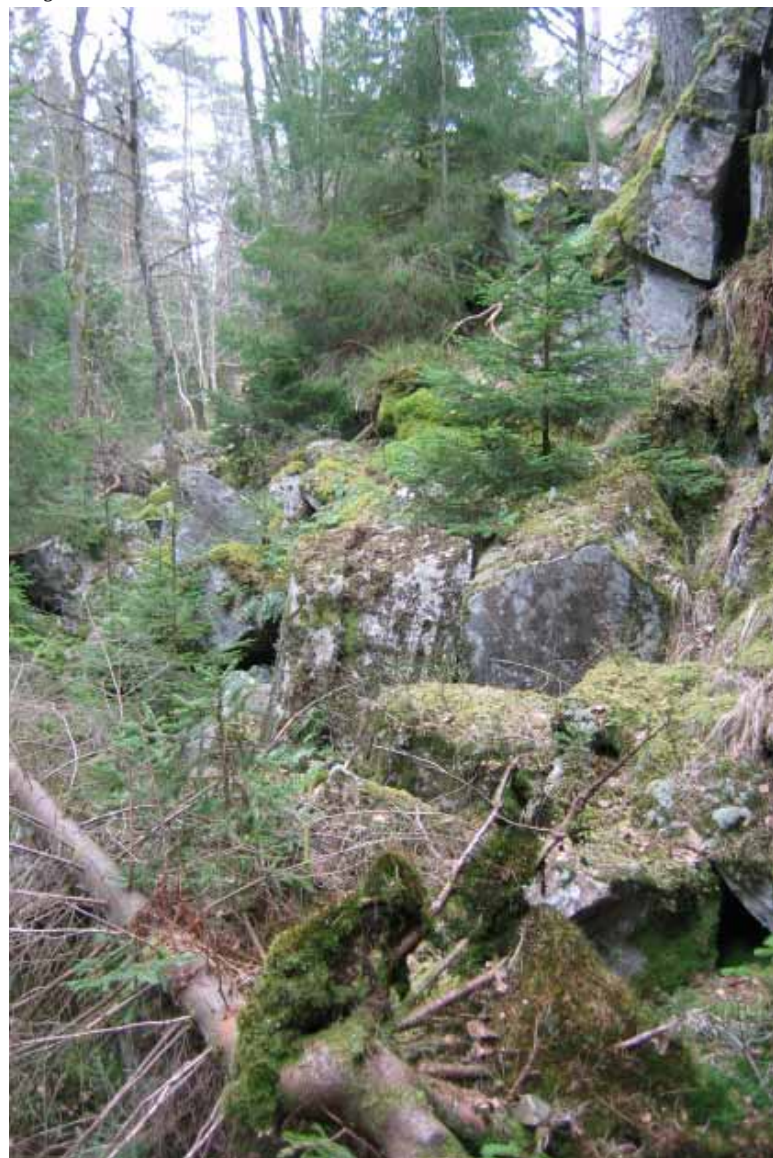
Figur 2.9:8 En av många stup och blockbranter i Skogskorridoren (område 40).

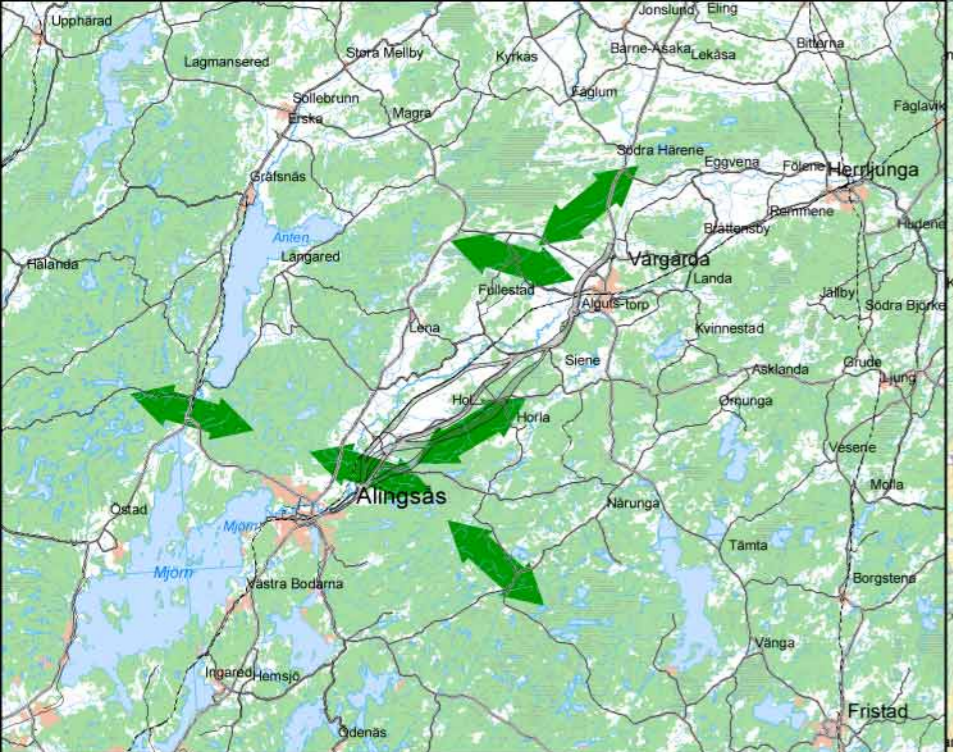
Vilt
 E20 Alingsås-Vårgårda
 Vägutredning

Utredningsområde
 Vägkorridor
 Enbart lokalväg
↔ Viltstråk
↔ Möjligt läge för faunapassage
— Befintligt viltstängsel

Viltolyckor 1993-1997

Av Vägverkets statistik över viltolyckor under perioden 1993–1997 framgår att 162 olyckor med rådjur och 31 olyckor med älgar inträffade på den cirka 2,2 mil långa sträckan av E20 mellan Alingsås (Kristineholm) och Vårgårda (Lund), se figur 2.9:10. Viltolycksstatistiken bekräftar den starka rådjurspopulationen kring Bälinge men mycket vitt passe-
