# GRANSKNINGSHANDLING RV 62, Norra infarten Forshaga-Deje

PM Byggnadsverk, 2023-08-18

Dokumenttitel: PM Byggnadsverk

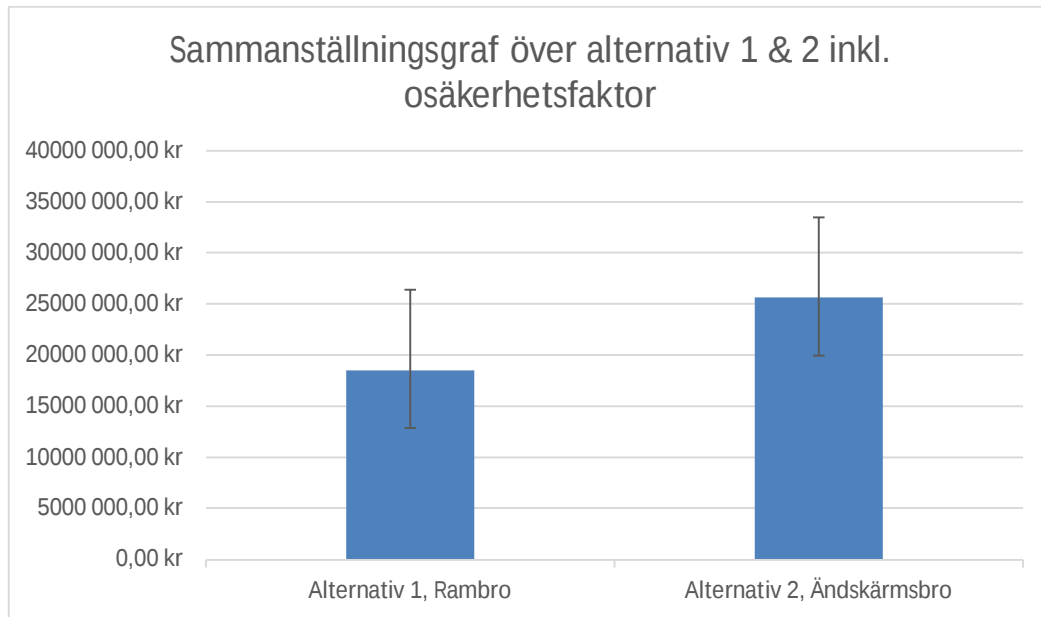
Graf 1. Sammanställningsgraf inkl. osäkerhetsfaktor

Som resultatet visar så presenteras både alternativen för brobyggnationen i två kolumner, medel-, max- och minimumvärden för att beakta osäkerhetsfaktorn som kan påverka den totala kostnaden för projektet. De poster som skiljer sig åt mest mellan alternativen är investeringskostnaden samt större underhållsarbeten. Utifrån grafen är alternativ 1 det billigaste alternativet då detta alternativ har en mindre betongmängd än alternativ 2.
