**Inventering av groddjur 2020**  
**Riksväg 62, Forshaga-Deje**  
**Ramböll Sverige AB**

**Titel:** Inventering av groddjur 2020, Riksväg 62, Forshaga - Deje

**Datum:** 2020-05-10

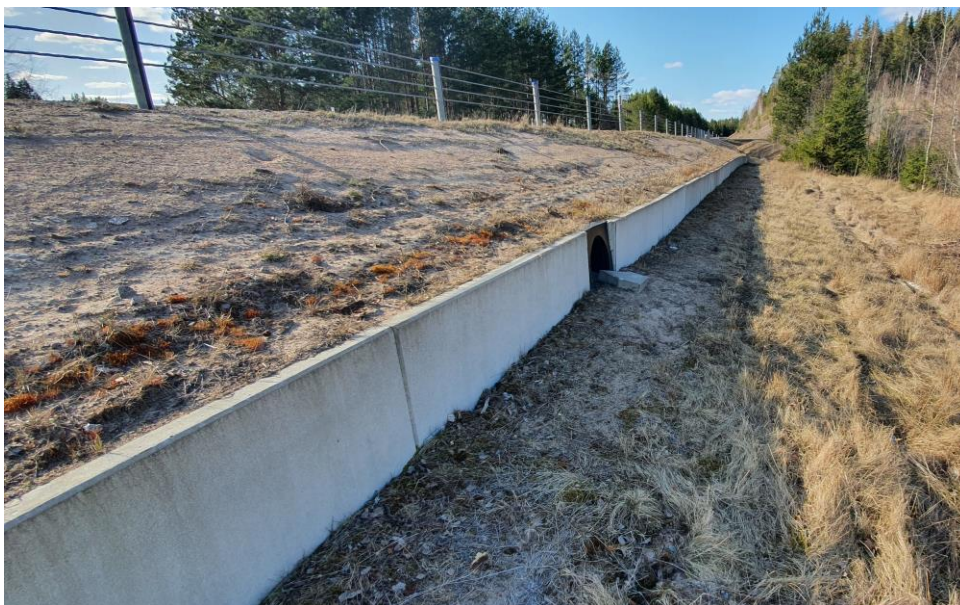
Figur 3. Befintlig groddpassage vid lokal nr. 6, byggd 2014.

Utmed vägsträckan har groddjursinventeringar utförts tidigare. Trafikverket gav år 2010 ut en rapport (reviderad 2012), "Konfliktpunkter mellan groddjur och vägar i Trafikverkets Region Väst". Två konfliktpunkter på vägsträckan Forshaga – Deje pekades ut. Vid Visterudsmossen (lokal nr. 6) har ytterligare inventeringar utförts. En 150 meter lång plastbarriär placerades på sträckan för att räkna groddjur i området som vill passera vägen. Inventeringen ledde till byggnation av en grod- och kräldjurspassage på plats, se figur 3. Konflikt-punkt nummer två pekades ut vid

Ytterligare en studie har gjorts angående groddjurspassagers funktion, år 2018 av Trafikverket och SLU (Håkansson & Helldin 2018). Rapporten visar behov av röjning och underhåll av groddjurspassager, särskilt när passagera har funnits en längre tid. Passagen utmed riksväg 62 var vid inventeringstill-fället i bra skick.

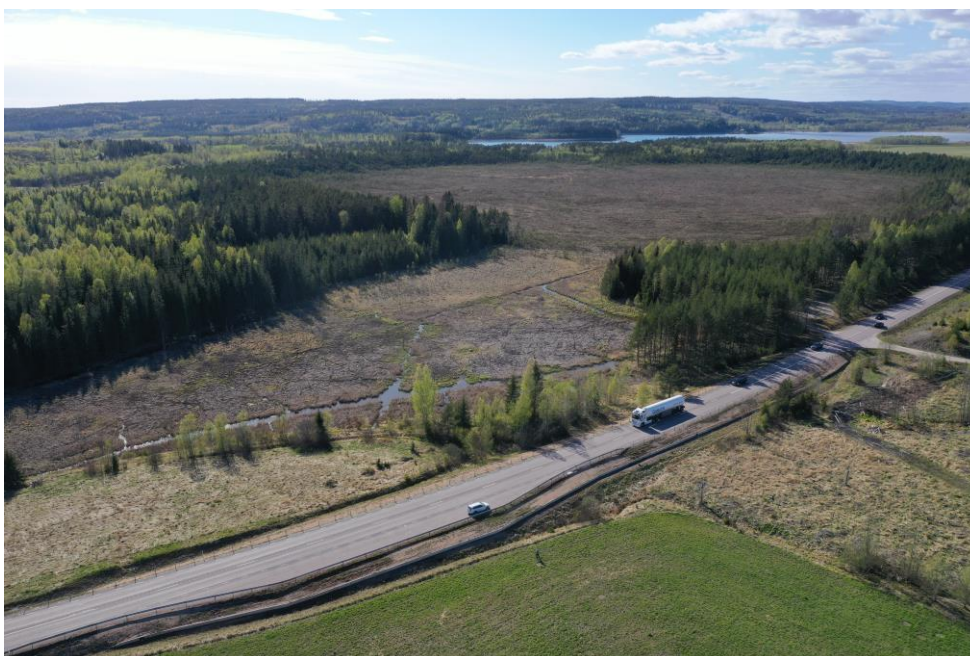
Figur 5. Lokal nr. 6, ett större våtmarksområde. Notera befintliga grod- och kräldjurspassager utefter väg.

Flertalet av lokalerna har en potential att utgöra leklokaler för groddjur och därför bedöms de ha ett visst värde för groddjur (klass 2). Vid befintlig groddjurspassage intill lokal nr 6, observerades inga groddjur vid besök. Lokalen bedöms ändå vara värdefull på grund av sin mosaik-artade karaktär och resultat vid tidigare inventeringar som har utförts (Trafikverket 2012) (figur 5). Det stora anslutande myrområdet är svårt att inventera på grund den dåliga bärigheten i marken.
