Naturvärdesinventering  
**Naturvärdesinventering rv 62 Forshaga-Deje**  
Ramböll Sverige AB

**Titel:** Naturvärdesinventering rv 62 Forshaga-Deje

**Datum:** 2020-05-20

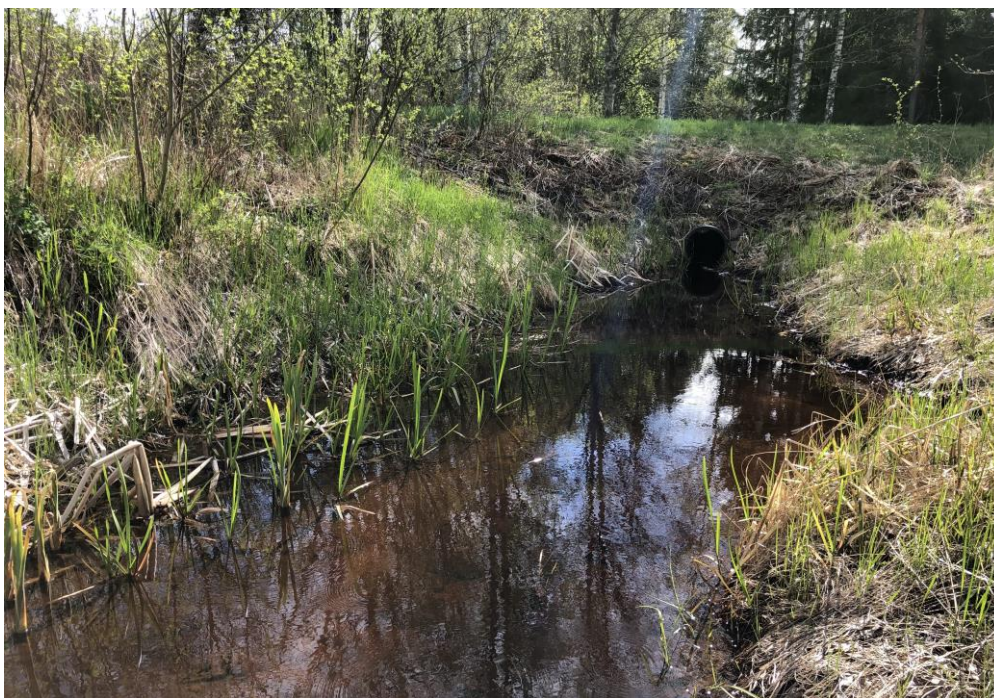
Figur 6. Naturvärdesobjekt 1 - dike.

<b>1</b>	<b>Naturtyp:</b> Vattendrag <b>Biotop:</b> Öppet dike	<b>Areal:</b> 0,10 <b>Formellt skydd:</b> Nej
<b>Naturvärdesklass</b>	<b>Klass 4 – visst naturvärde</b> <b>Visst biotopvärde ger naturvärdesklass 4.</b>	
<b>Beskrivning</b>	Öppet dike, 2-3 m brett, med svagt rinnande vatten. Går genom igenväxningsmark mellan villatomter och rv 62. Kantas av ungbjörk, tall, salix-arter och hallon. Till övervägande del öppen vattenspegel med förekomst av vecketåg, kaveldun, bladvass. Måttlig förekomst av blomsterlupin och kanadensiskt gullris utmed dikeskant. Diket går i trumma under lokalväg till bostadsområde.	
<b>Naturvårdsarter</b>	-	
<b>Värdeelement</b>	Bäck/öppet dike	
<b>Värdestrukturer</b>	Glänta – måttligt utvecklade	
<b>Formellt skydd</b>	Nej, ej i anslutning till jordbruksmark.	
<b>Karta och foto</b>	Figur 6

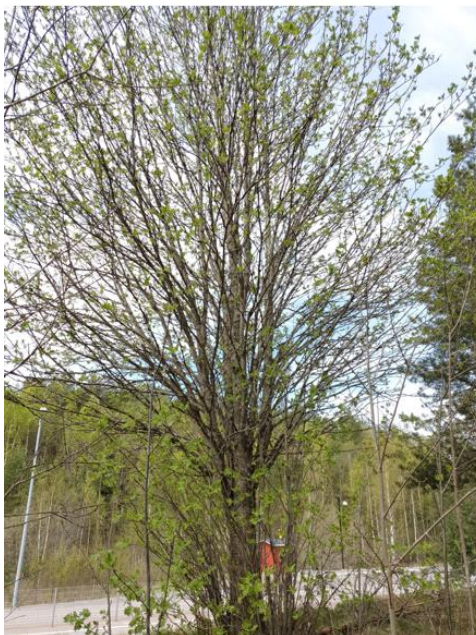
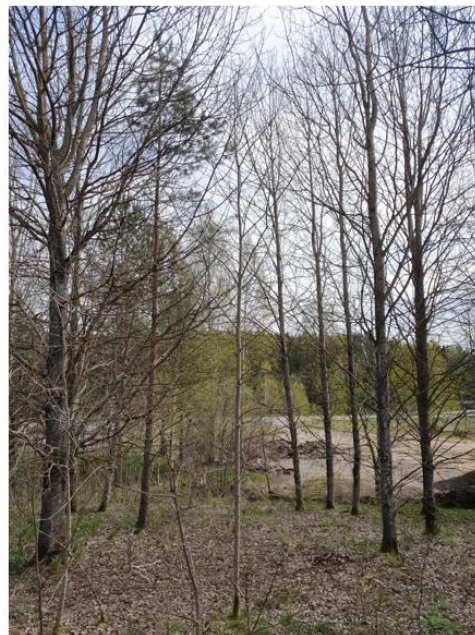
Figur 7. Naturvärdesobjekt 2 – lövskog.

<b>2</b>	<b>Naturtyp:</b> Skog och träd <b>Biotop:</b> Lövskog	<b>Areal:</b> 0,08 ha <b>Formellt skydd:</b> Nej
<b>Naturvärdesklass</b>	<b>Klass 4 – visst naturvärde</b> <b>Visst biotopvärde ger naturvärdesklass 4.</b>	
<b>Beskrivning</b>	Grupp av lövträd i talldominerad skog belägen i svag östlig slänt mellan industri och rv 62. Träden utgörs av ca 15 aspar varav två något grövre (Ø 25-30 cm), samt en rönn (Ø 25-30 cm). Mark täckt av mossor och gräs.	
<b>Naturvårdsarter</b>	-	
<b>Värdeelement</b>	Bärande träd – enstaka	
<b>Värdestrukturer</b>	Lövbryn – måttligt utvecklat Trädslagsblandning – måttligt utvecklat Olikåldrighet – måttligt utvecklat.	
<b>Formellt skydd</b>	Nej	
<b>Karta och foto</b>	Figur 7

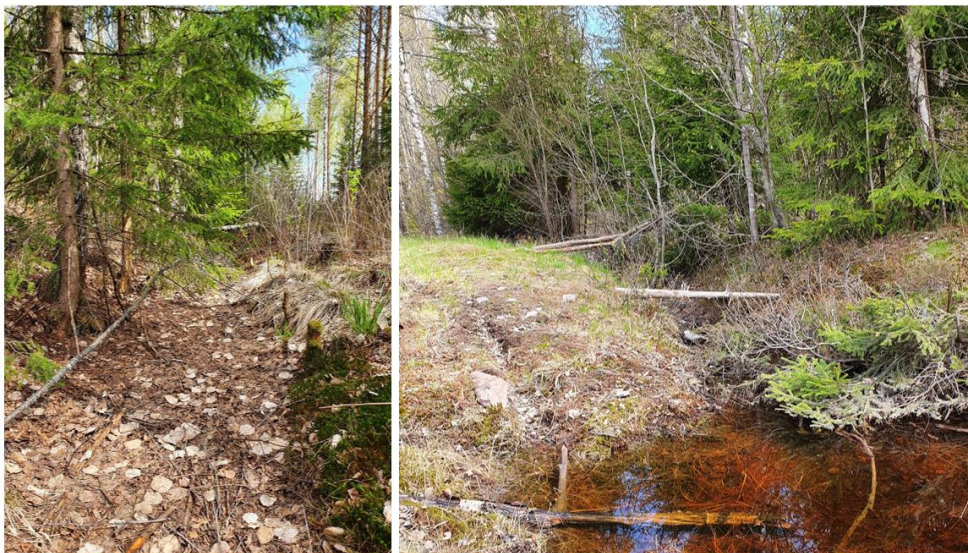
Figur 8. Naturvärdesobjekt 3 – dike.

<b>3</b>	<b>Naturtyp:</b> Skog och träd	<b>Längd:</b> 211 m
	<b>Biotop:</b> Öppet dike	<b>Formellt skydd:</b> Nej
<b>Naturvärdesklass</b>	<b>Klass 4 – visst naturvärde</b> <b>Visst biotopvärde ger naturvärdesklass 4.</b>	
<b>Beskrivning</b>	Cirka 1 m brett dike genom blandskog bestående av främst björk, sälg, gran och tall med måttligt utvecklad olikåldrighet. Delar av diket var torrlagt, andra med grunt stilla vatten. Leder till trumma under rv 62.	
<b>Naturvårdsarter</b>	-	
<b>Värdeelement</b>	Bäck/öppet dike	
<b>Värdestrukturer</b>	Trädslagsvariation – tämligen utvecklad Olikåldrighet, flerskiktning – måttligt utvecklat	
<b>Artrikedom</b>	-	
<b>Formellt skydd</b>	Nej – öppet dike genom skogsmark.	
<b>Karta och foto</b>	Figur 8

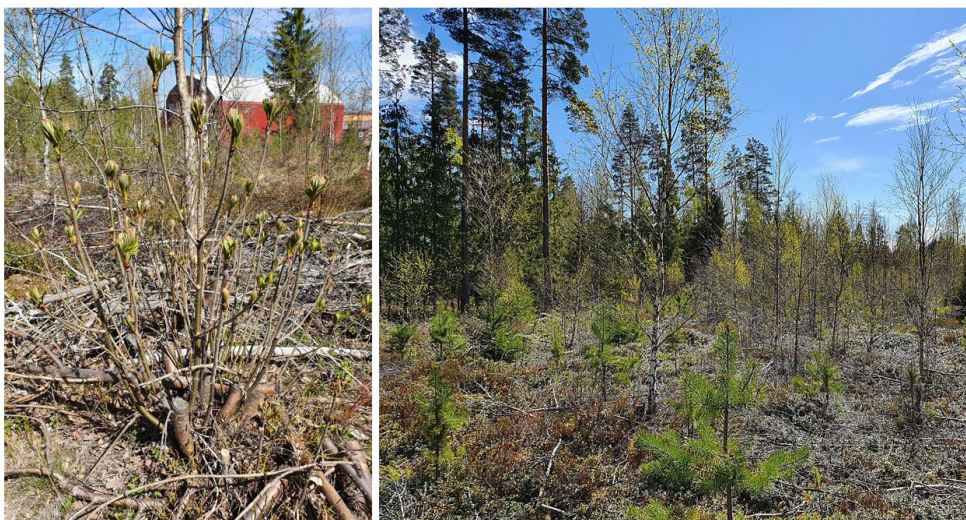
Figur 9. Naturvärdesobjekt 4 – ungskog.

<b>4</b>	<b>Naturtyp:</b> Skog och träd <b>Biotop:</b> Ungskog	<b>Areal:</b> 0,80 ha <b>Formellt skydd:</b> Nej
<b>Naturvärdesklass</b>	<b>Klass 4 – visst naturvärde</b> <b>Visst artvärde ger naturvärdesklass 4.</b>	
<b>Beskrivning</b>	Äldre hygge med ungbjörk och planterad tall (ca 4-5 år). Torr mark täckt av ljung och lingon. Nyligen (<1 år) röjt på sly, riset ligger kvar. Spridda förekomster av askar som skjutit stam/rotskott från röjda äldre trädindivider. De flesta askar runt en meter höga, men individer upp till 2 m förekommer. Asken anses idag som stark hotad (EN) enligt den nationella rödlistan, och då omkringliggande landskap hyser mycket sparsamt av detta träd kan området ha viss betydelse för framtida askpopulationen på lokal nivå.	
<b>Naturvårdsarter</b>	Ask ( <i>Fraxinus excelsior</i> ) – flera (EN)	
<b>Värdeelement</b>	-	
<b>Värdestrukturer</b>	-	
<b>Formellt skydd</b>	Nej	
<b>Karta och foto</b>	Figur 9

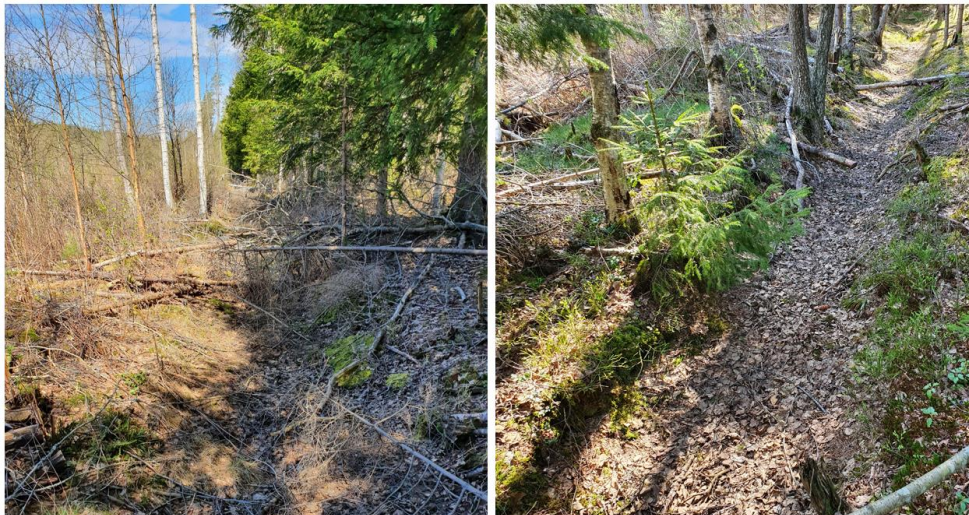
Figur 10. Naturvärdesobjekt 5 - dike

<b>5</b>	<b>Naturtyp:</b>	Skog och träd	<b>Längd:</b>	123 m
	<b>Biotop:</b>	Öppet dike	<b>Formellt skydd:</b>	Nej
<b>Naturvärdesklass</b>	<b>Klass 4 - visst naturvärde</b> <b>Visst biotopvärde ger naturvärdesklass 4.</b>			
<b>Beskrivning</b>	Öppet dike, ca 0,5-1 m brett. Norra delen kantas av en smal trädridå med gran, al och björk, södra delen omgärdas av främst gran. Vid inventeringstillfället var diket torrlagt med botten täckt av löv och kvistar. Ungträd från tidigare röjning ligger bitvis i/över diket. Diket har troligen fortfarande en viss funktion vid avvattnings.			
<b>Naturvårdsarter</b>	-			
<b>Värdeelement</b>	-			
<b>Värdestrukturer</b>	Trädslagsblandning - måttligt utvecklat			
<b>Formellt skydd</b>	Nej, ligger i skogsmark.			
<b>Karta och foto</b>	Figur 10

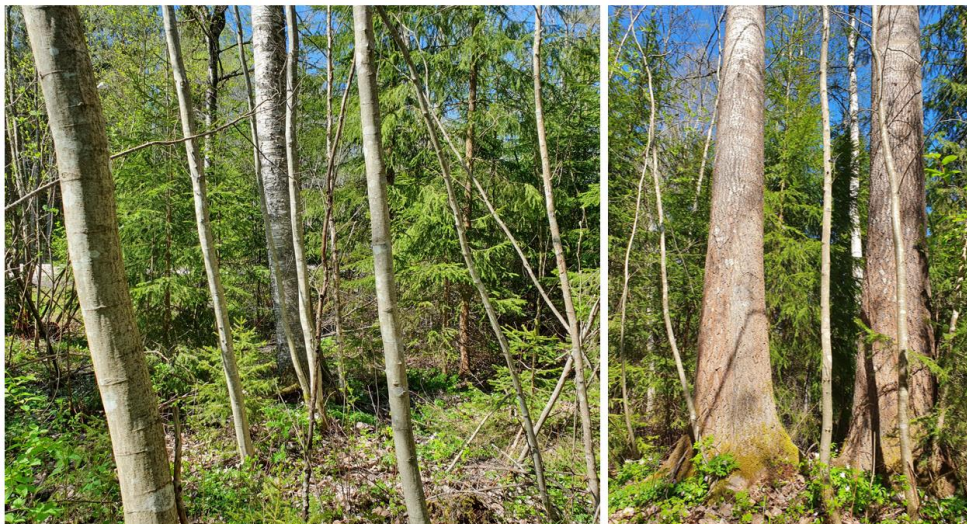
Figur 11. Naturvärdesobjekt 6 – lövbryn.

<b>6</b>	<b>Naturtyp:</b>	Skog och träd	<b>Areal:</b>	0,12
	<b>Biotop:</b>	Lövbryn	<b>Formellt skydd:</b>	Nej
<b>Naturvärdesklass</b>	<b>Klass 4 – visst naturvärde</b> <b>Visst biotopvärde ger naturvärdesklass 4.</b>			
<b>Beskrivning</b>	Medelålders lövträd, främst björk och asp, med gran som kommer underifrån. Undervegetationen bitvis tät med ungran, hallon och sälg. Ett fåtal klena lågor på marken. Två aspar mäter Ø 40-45 cm och en björk ca Ø 30 cm. Grova aspar skapar livsmiljöer åt flertalet fåglar och insekter.			
<b>Naturvårdsarter</b>	-			
<b>Värdeelement</b>	Nektartillgång genom sälg – flera; Grov asp – enstaka			
<b>Värdestrukturer</b>	Trädslagsblandning, olikåldrighet, flerskiktning – tämligen välutvecklat			
<b>Formellt skydd</b>	Nej			
<b>Karta och foto</b>	Figur 11

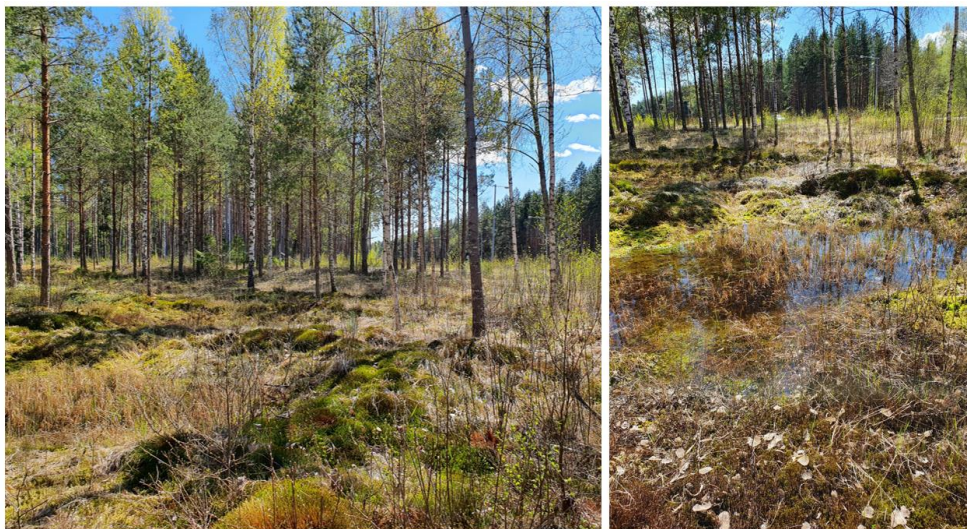
Figur 12. Naturvärdesobjekt 7 – myr.

<b>7</b>	<b>Naturtyp:</b> Myr <b>Biotoop:</b> Myr, småvatten	<b>Areal:</b> 0,49 ha <b>Formellt skydd:</b> Nej
<b>Naturvärdesklass</b>	<b>Klass 4 – visst naturvärde</b> <b>Visst biotopvärde ger naturvärdesklass 4.</b>	
<b>Beskrivning</b>	Torr till fuktig och blöt myr med glest tall- och björkbestånd (Ø 10-15 cm). Mark täckt av vitmossa, björnmossa samt små individer av björk och sälg (<1 m höga). Mindre vattensamling, ca 10 m <sup>2</sup> , förekommer.	
<b>Naturvårdsarter</b>	-	
<b>Värdeelement</b>	Småvatten - flera	
<b>Värdestrukturer</b>	Gläntor – måttligt utvecklat; Olikåldrighet och trädslagsblandning – måttligt utvecklat.	
<b>Formellt skydd</b>	Nej, ligger i skogsmark.	
<b>Karta och foto</b>	Figur 12

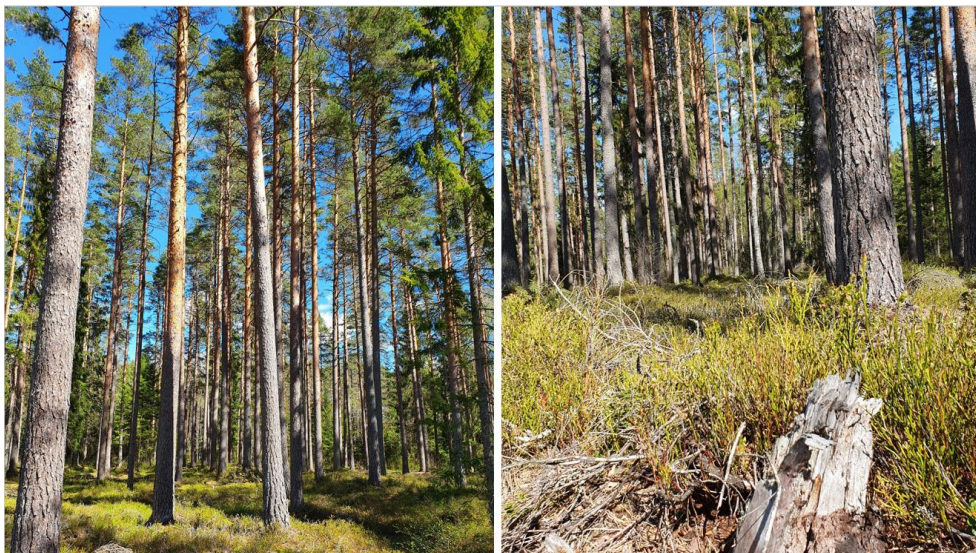
Figur 13. Naturvärdesobjekt 8 – tallskog.

<b>8</b>	<b>Naturtyp:</b>	Skog och träd	<b>Areal:</b>	2,21 ha
	<b>Biotop:</b>	Tallskog	<b>Formellt skydd:</b>	Nej
<b>Naturvärdesklass</b>	<b>Klass 4 – visst naturvärde</b> <b>Visst biotopvärde ger naturvärdesklass 4.</b>			
<b>Beskrivning</b>	Gles produktionsskog med relativt likåldrig medelålders tall, ca Ø 25-50 cm. Flertal stubbar som tecken på tidigare gallring. Mestadels torr mark med blåbär- och lingonris. Skvattram följer kanten närmast rv 62.			
<b>Naturvårdsarter</b>	-			
<b>Värdeelement</b>	Bärande ris och buskar – rikligt. Död ved – enstaka			
<b>Värdestrukturer</b>	Olikåldrighet och trädslagsblandning – måttligt utvecklat			
<b>Formellt skydd</b>	Nej			
<b>Karta och foto</b>	Figur 13

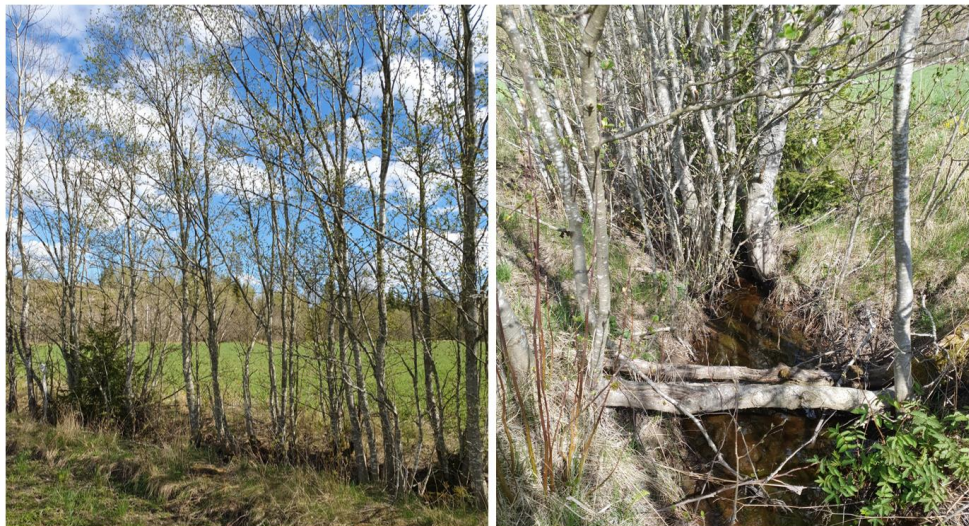
Figur 15. Naturvärdesobjekt 10 – öppet dike.

<b>10</b>	<b>Naturtyp:</b>	Vattendrag	<b>Längd:</b>	81 m
	<b>Biotop:</b>	Öppet dike	<b>Formellt skydd:</b>	Generellt biotopskydd
<b>Naturvärdesklass</b>	<b>Klass 4 – visst naturvärde</b> <b>Visst biotopvärde ger naturvärdesklass 4.</b>			
<b>Beskrivning</b>	Halvöppet dike mellan åkrar, ca 0,5 m brett. Kantas av al, asp och enstaka gran, bitvis tät. Älggräs i och bredvid diket. Vatten, <10 cm djupt, svagt rinnande mot vägdike.			
<b>Naturvårdsarter</b>	-			
<b>Värdeelement</b>	Bäck/öppet dike – enstaka; Död ved – enstaka			
<b>Värdestrukturer</b>	Trädslagsblandning – måttligt utvecklat			
<b>Formellt skydd</b>	Generellt biotopskydd – öppet dike i jordbrukslandskap			
<b>Karta och foto</b>	Figur 15

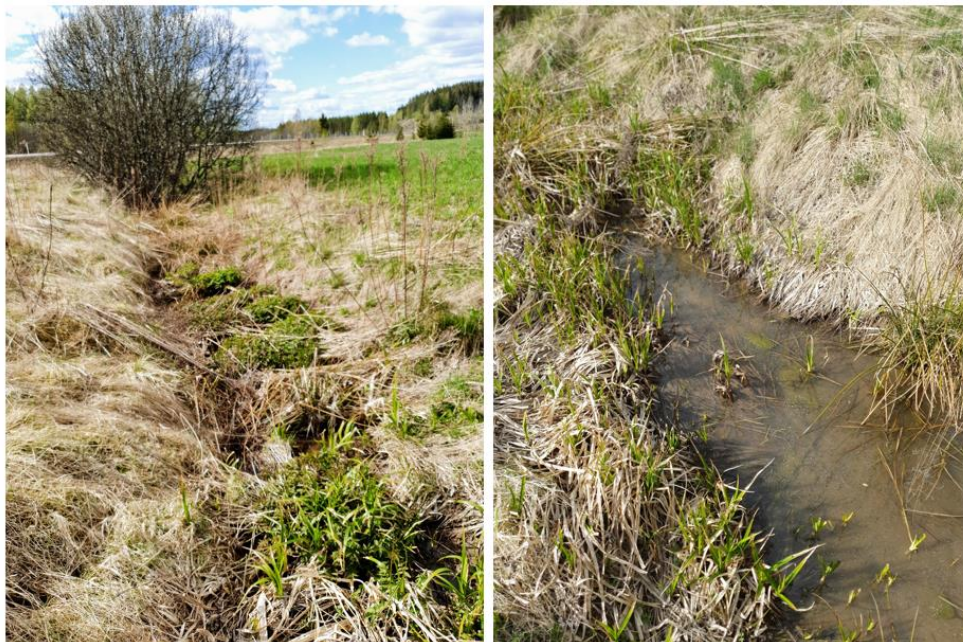
Figur 16. Naturvärdesobjekt 11 – öppet dike.

<b>11</b>	<b>Naturtyp:</b>	Vattendrag	<b>Längd:</b>	42 m
	<b>Biotop:</b>	Öppet dike	<b>Formellt skydd:</b>	Generellt biotopskydd
<b>Naturvärdesklass</b>	<b>Klass 4 – visst naturvärde</b> <b>Visst biotopvärde ger naturvärdesklass 4.</b>			
<b>Beskrivning</b>	Öppet dike, ca 0,5-1 m, mellan åker i norr och igenväxningsmark (f.d. åker) i söder. Grunt vatten som rinner mot vägdike. Bitvis igenväxt av bl.a. vecketåg, älggräs och kabbeleka. Buskformad salix med rot i diket förekommer samt fläckvisa ytor av kanadensiskt gullris längs med kanten.			
<b>Naturvårdsarter</b>	-			
<b>Värdeelement</b>	Bäck/öppet dike – enstaka			
<b>Värdestrukturer</b>	-			
<b>Formellt skydd</b>	Generellt biotopskydd – öppet dike i jordbrukslandskap			
<b>Karta och foto</b>	Figur 16

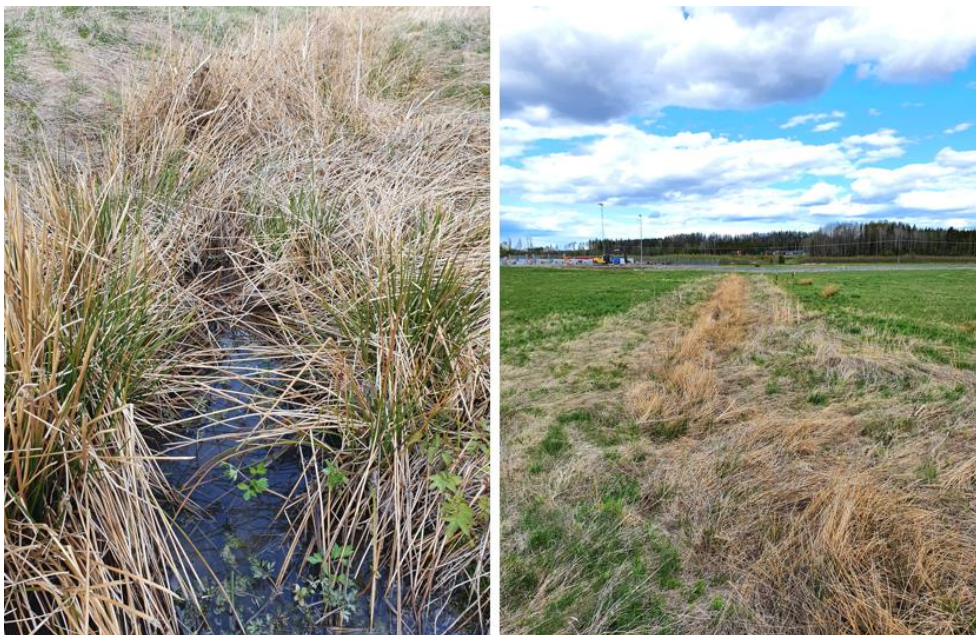
Figur 17. Naturvärdesobjekt 12 – dike.

<b>12</b>	<b>Naturtyp:</b>	Vattendrag	<b>Längd:</b>	18 m
	<b>Biotop:</b>	Öppet dike	<b>Formellt skydd:</b>	Generellt biotopskydd
<b>Naturvärdesklass</b>	<b>Klass 4 – visst naturvärde</b> <b>Visst biotopvärde ger naturvärdesklass 4.</b>			
<b>Beskrivning</b>	Öppet dike genom åkermark, ca 1 m, med stilla vatten. Helt solbelyst, avsaknad av träd. Stor del igenväxt av veketåg. Älggräs, kaveldun och kanadensiskt gullris (måttlig mängd) förekommer också.			
<b>Naturvårdsarter</b>	-			
<b>Värdeelement</b>	Bäck/öppet dike			
<b>Värdestrukturer</b>	-			
<b>Formellt skydd</b>	Generellt biotopskydd – öppet dike i jordbrukslandskap			
<b>Karta och foto</b>	Figur 17

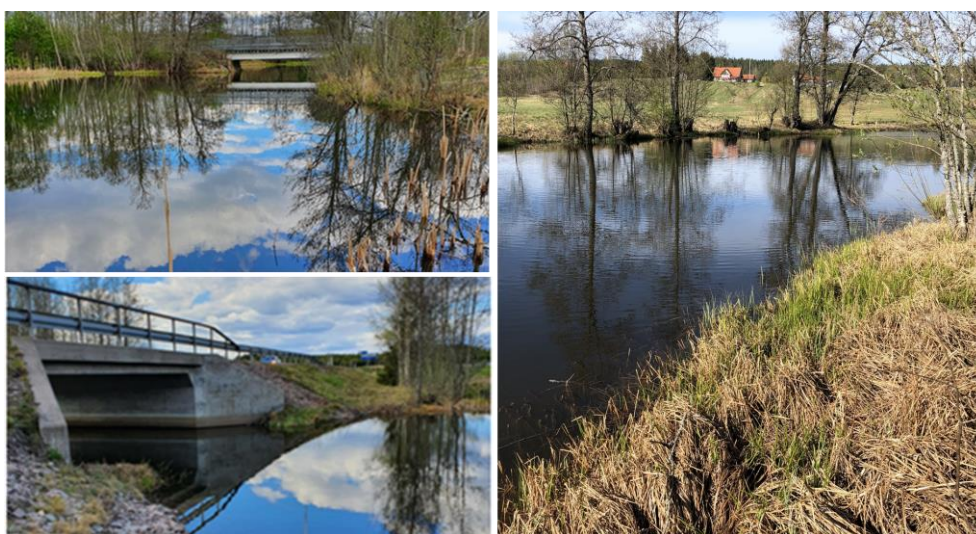
Figur 18. Naturvärdesobjekt 13 – vattendrag.

<b>13</b>	<b>Naturtyp:</b> Vattendrag	<b>Areal:</b> 0,67 ha
	<b>Biotop:</b> Vattendrag	<b>Formellt skydd:</b> Nej
<b>Naturvärdesklass</b>	<b>Klass 2 – högt naturvärde</b> <b>Visst artvärde och högt biotopvärde ger naturvärdesklass 2.</b>	
<b>Beskrivning</b>	Större vattendrag – Kvarntorpsån – genom skog och åkermark. Går i tunnel under rv 62. Kantas av kaveldun, bladvass, klibbal, salix och älggräs. Anslutande dike från söder. Svämplan finns framför allt på västra sidan av bron. Här finns även en dunge med klibbal som översvämmas regelbundet. Död ved och fuktsänkor förekommer. Vattendraget har måttlig ekologisk status enligt VISS (vandringshinder finns som hindrar fauna att röra sig fritt). Elfiske har påvisat förekomst av lax/öring i vattendraget, dock ej vid plats för naturvärdesobjekt 13. Utter och bäver har 2018 noterats ca 5 km uppströms i Dömleälven som leder vidare till Kvarntorpsån. Tornfalken observerades födosöka över vattendragets översilningsytor/svämplan. Vattendraget på platsen ges ett visst artvärde då konnektiviteten är avgörande för ett stort antal akvatiska arter, även om de inte ständigt uppehåller sig på platsen.

<b>Naturvårdsarter</b>	-	
<b>Värdeelement</b>	Stort vattendrag; Alsocklar – flera (måttligt utvecklade); Överhäng av träd som skapar utsiktsplatser för födosökande djur/fåglar – flera.	
<b>Värdestrukturer</b>	Naturliga strandkanter med vegetation – tämligen välutvecklat. Överhäng av träd – måttligt utvecklat Svämplansyta – tämligen välutvecklad.	
<b>Formellt skydd</b>	Påverkan regleras genom 11 kap Miljöbalken.	
<b>Karta och foto</b>	Figur 18

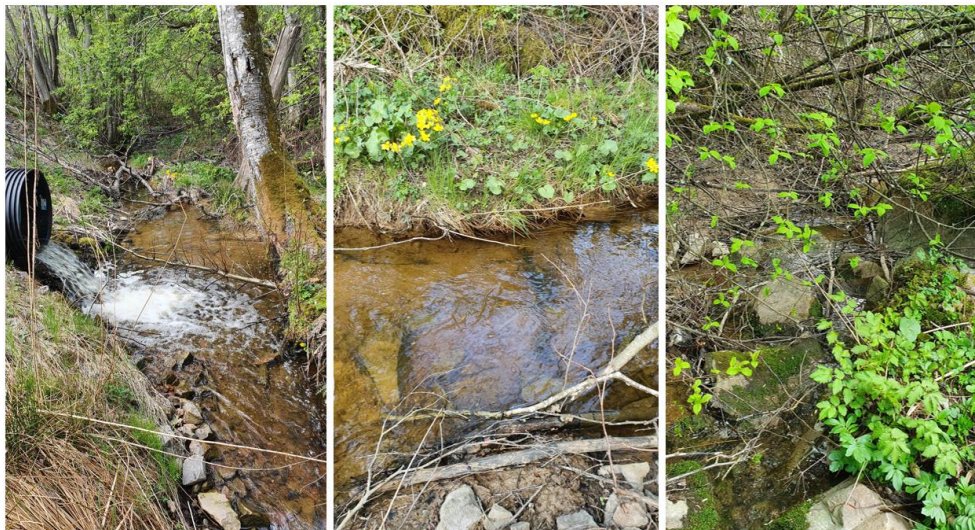
Figur 19. Naturvärdesobjekt 14 – lövskog och dike.

<b>14</b>	<b>Naturtyp:</b>	Skog och träd	<b>Areal:</b>	0,98 ha
	<b>Biotop:</b>	Lövskog	<b>Formellt skydd:</b>	Nej
<b>Naturvärdesklass</b>	<b>Klass 4 – visst naturvärde</b> <b>Visst biotopvärde ger naturvärdesklass 4.</b>			
<b>Beskrivning</b>	Lövdunge genom vilken en bäck rinner. Yngre till medelålders asp, sålg, rönn, björk, hägg samt enstaka gran. Brantare slänter leder mot bäcken. Markskikt med vitsippa, blomsterlupin, kanadensiskt gullris, nässlor, älggräs, kabbeleka, strätta, stormåra och hallon. Ett flertal stenar ligger i samt utmed bäcken på vilka kranshakmossa och liten bräkenmossa växer. Den nordliga sluttningen består främst av sprängsten som ger erosionskydd. Tillkommande vatten från trumma under rv 62.			
<b>Naturvårdsarter</b>	-			
<b>Värdeelement</b>	Grov låga – flera; Klen låga – flera; Högstubbe – enstaka; Bäck/öppet dike – enstaka; Blottad jord – enstaka; Bärande träd – flera.

<b>Värdestrukturer</b>	Olikåldrighet och trädslagsblandning – tämligen utvecklat Flerskiktning, skrymslen, lövbryn - tämligen välutvecklat			
<b>Formellt skydd</b>	Nej, diket ligger ej i jordbruksmark utan omges av infrastruktur och villatomt.			
<b>Karta och foto</b>	Figur 19

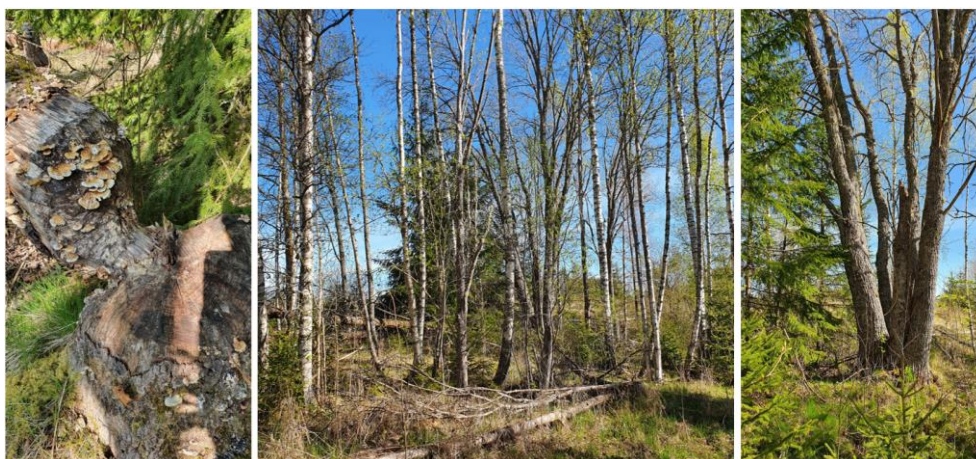
Figur 20. Naturvärdesobjekt 15 – lövdunge.

<b>15</b>	<b>Naturtyp:</b>	Skog och träd	<b>Areal:</b>	0,25 ha
	<b>Biotop:</b>	Lövdunge	<b>Formellt skydd:</b>	Nej
<b>Naturvärdesklass</b>	<b>Klass 4 – visst naturvärde</b> <b>Visst biotopvärde ger naturvärdesklass 4.</b>			
<b>Beskrivning</b>	Lövdunge med ung-medelålders sälg, björk och asp. Gran kommer underifrån. En äldre sälg med delat växtsätt och ca 1 m vid basen noterades. Markskikt bestående av gräs, kanadensiskt gullris, vitsippa, älggräs och gökärt. Flera lågor på marken, vissa med tickor och insekthål. Fällda av bäver uppskattningsvis >2 år sedan. Dike med mindre mängd vatten finns strax norr om dungen, men inget tyder på att den miljön idag utgör habitat för bäver.			
<b>Naturvårdsarter</b>	Spår av bäver (Castor fiber) – fridlyst			
<b>Värdeelement</b>	Grov låga – flera; Rotvälta – enstaka; Insekthål – enstaka; Klen låga – flera; Dike – enstaka			
<b>Värdestrukturer</b>	Olikåldrighet, trädslagsblandning, flerskiktning – måttligt utvecklat

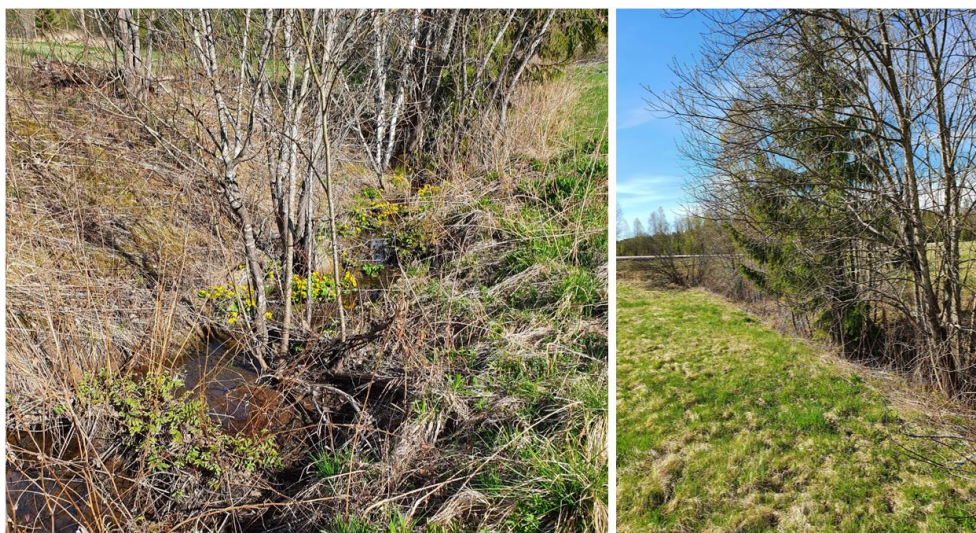
Figur 21. Naturvärdesobjekt 16 – öppet dike.

<b>16</b>	<b>Naturtyp:</b>	Vattendrag	<b>Längd:</b>	58 m
	<b>Biotop:</b>	Öppet dike	<b>Formellt skydd:</b>	Generellt biotopskydd
<b>Naturvärdesklass</b>	<b>Klass 4 – visst naturvärde</b> <b>Visst biotopvärde ger naturvärdesklass 4.</b>			
<b>Beskrivning</b>	Öppet dike mellan gräsbeväxta f.d. åkrar, den i söder med fårbeta. Ca 0,5-1 m brett med rinnande vatten. Bas mot vägdike till rv 62. Delvis beväxt med övervägande unga träd såsom tall, björk, sälg och gran. Älggräs och kabbeleka i vattenkanten och rikligt med kanadensiskt gullris på gräskanten lite högre upp.			
<b>Naturvårdsarter</b>	-			
<b>Värdeelement</b>	Bäck/öppet dike			
<b>Värdestrukturer</b>	Lövbryn och trädslagsblandning – måttligt utvecklat			
<b>Formellt skydd</b>	Generellt biotopskydd - öppet dike i jordbruksmark.			
<b>Karta och foto</b>	Figur 21

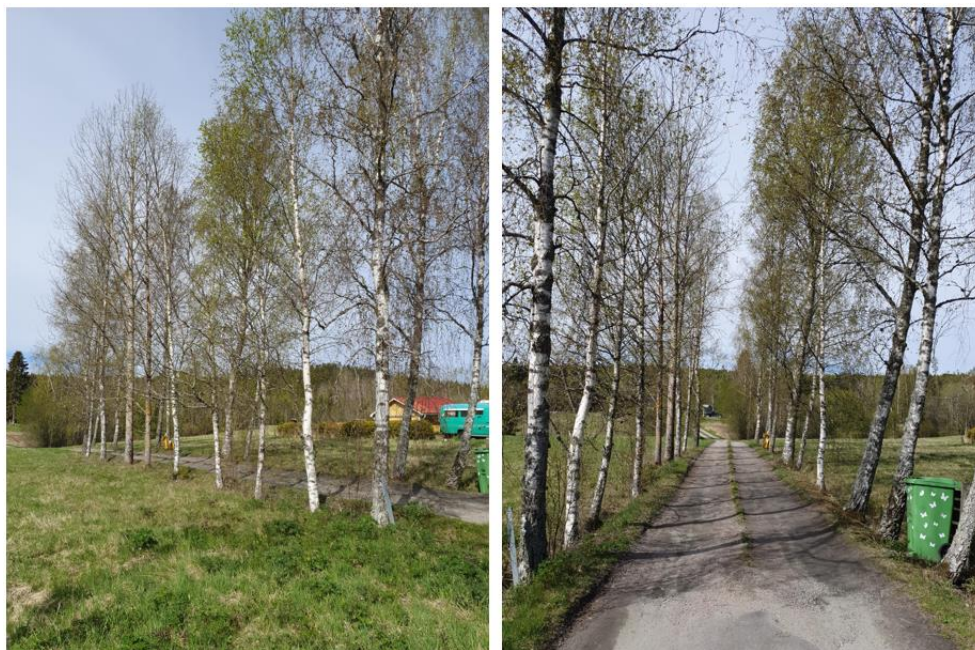
Figur 22. Naturvärdesobjekt 17 – björkallé.

**Naturtyp:** Skog och träd      **Areal:** 0,45 ha  
**Biotop:** Björkallé      **Formellt skydd:** Generellt biotopskydd

<b>Naturvärdesklass</b>	<b>Klass 4 – visst naturvärde</b> <b>Visst biotopvärde ger naturvärdesklass 4.</b>
<b>Beskrivning</b>	Dubbelsidig björkallé utmed enskild grusväg. Majoriteten av björkarna är 20-25 cm i stamdiameter. I norra delen växer tämligen rikligt av den invasisva arten blomsterlupin.
<b>Naturvårdsarter</b>	-
<b>Värdeelement</b>	Björkallé – enstaka; Grövre björk – enstaka;
<b>Värdestrukturer</b>	Ledstruktur i öppet landskap – tämligen välutvecklat
<b>Formellt skydd</b>	Generellt biotopskydd – allé utmed väg.
<b>Karta och foto</b>	Figur 22

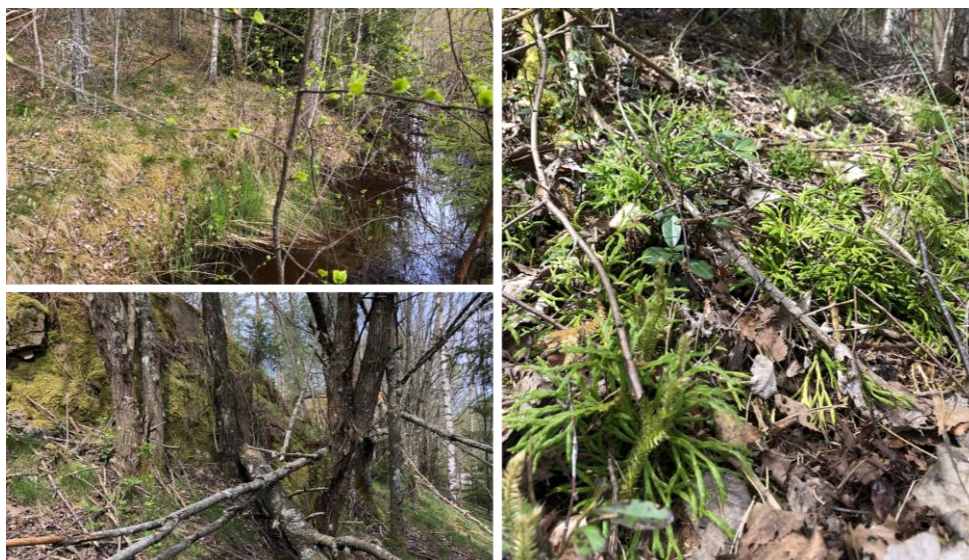
Figur 23. Naturvärdesobjekt 18. Blandskog i sluttning.

<b>18</b>	<b>Naturtyp:</b>	Skog och träd	<b>Areal:</b>	1,48 ha
	<b>Biotop:</b>	Blandskog	<b>Formellt skydd:</b>	Nej
<b>Naturvärdesklass</b>	<b>Klass 3 – påtagligt naturvärde</b> <b>Visst artvärde och påtagligt biotopvärde ger naturvärdesklass 3.</b>			
<b>Beskrivning</b>	Blandskog med tall, björk, gran, sälg, rönn och en. De flesta träd är yngre – medelålders. Skogen växer i en östsluttning med ett dike vid nederkanten utmed skogsbrynet. Diket är cirka 1 meter bred och ligger mellan skog och infrastruktur/ruderatmark. Mark kuperad med berg i dagen/mindre lodytor där bland annat stensöta växer. Markskikt med vitsippa, lingon, husmossa, skogsbjörnmossa, ljung, måbär, skogssallat, blåbär, vanlig smörblomma och talrikt av både plattlummer (S) och revlummer. Små förekomster av prästkrage växer i skogsgläntor. Det förekommer ett antal lågor av främst sälg och björk.			
<b>Naturvårdsarter</b>	Plattlummer ( <i>Diphasiastrum complanatum</i> ) – rikligt (S) Revlummer ( <i>Lycopodium annotinum</i> ) – rikligt (fridlyst, ASF bilaga 2)

<b>Värdeelement</b>	Sälg – flera; Bärande träd – flera; Grova lågor – flera; Klana lågor – enstaka; Lodyta – enstaka; Dike – enstaka; Småvatten – enstaka; Blomrikedom – flera; Bärris och bärbuskar – flera;			
<b>Värdestrukturer</b>	Trädslagsblandning, olikåldrighet och flerskiktning – måttligt utvecklat; Skrymslen – måttligt utvecklat; Lövbryn – tämligen välutvecklat.			
<b>Formellt skydd</b>	Nej. Diket omfattas inte av det generella biotopskyddet då det ligger mellan skog och infrastruktur/ruderatmark.			
<b>Karta och foto</b>	Figur 23

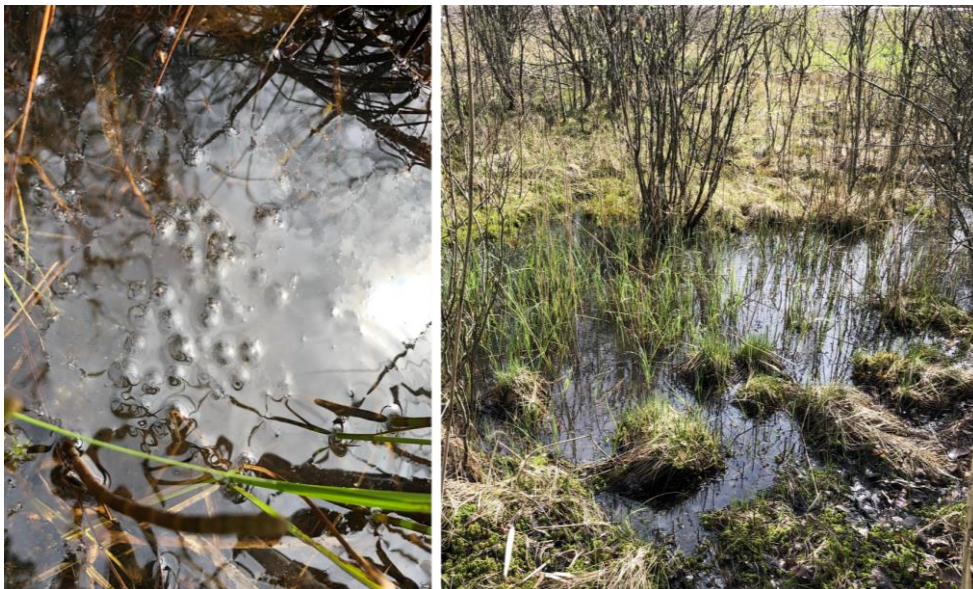
Figur 24. Naturvärdesobjekt 19. Mindre våtmark.

<b>19</b>	<b>Naturtyp:</b>	Småvatten	<b>Areal:</b>	0,06 ha
	<b>Biotop:</b>	Liten våtmark	<b>Formellt skydd:</b>	Nej
<b>Naturvärdesklass</b>	<b>Klass 4 – visst naturvärde</b> <b>Visst biotopvärde ger naturvärdesklass 4.</b>			
<b>Beskrivning</b>	Vattensamling mellan blandskogssluttning (NVI-objekt 18) och rv 62. Mark med granvitmossa, skogsbjörnmossa, husmossa, kaveldun och bladvass. Talrikt med yngre träd och buskar av salix, björk och enstaka tall. Två romklumpar av vanlig groda observerades i områdets norra del vilket visar att våtmarken nyttjas för lek och reproduktion.			
<b>Naturvårdsarter</b>	Vanlig groda ( <i>Rana temporaria</i> ) – enstaka (fridlyst, ASF bilaga 2)			
<b>Värdeelement</b>	Småvatten – enstaka; Salix – flera;			
<b>Värdestrukturer</b>	Gläntor – måttligt utvecklat.			
<b>Formellt skydd</b>	Nej			
<b>Karta och foto</b>	Figur 24

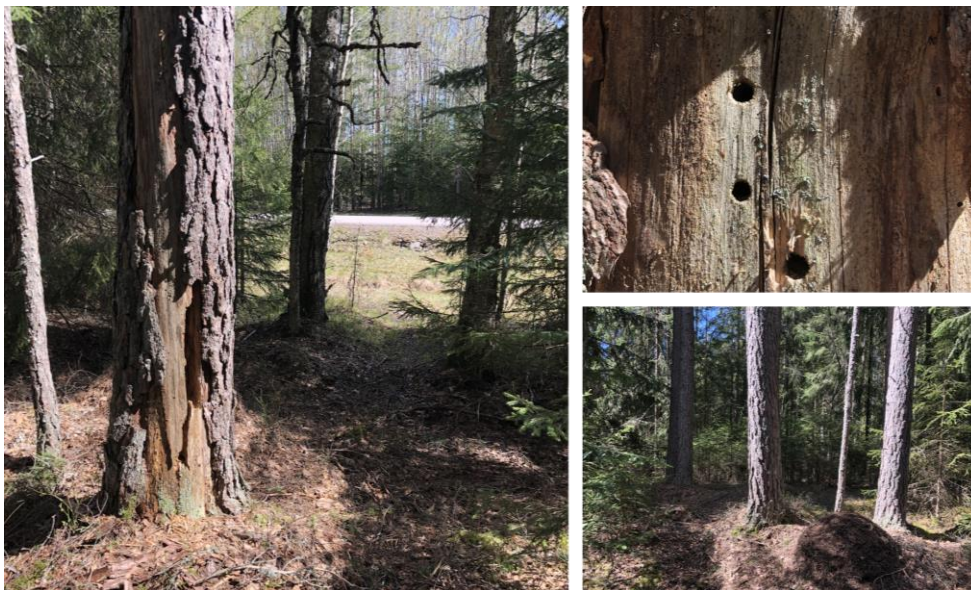
Figur 25. Naturvärdesobjekt 20. Talldunge med äldre tallar.

<b>20</b>	<b>Naturtyp:</b>	Skog och träd	<b>Areal:</b>	0,1 ha
	<b>Biotop:</b>	Talldunge	<b>Formellt skydd:</b>	Nej
<b>Naturvärdesklass</b>	<b>Klass 4 – visst naturvärde</b> <b>Visst biotopvärde ger naturvärdesklass 4.</b>			
<b>Beskrivning</b>	Talldunge som omges av blandskog och rv 62. Flera medelålders tallar med en stamdiameter på cirka 40 cm. En tall med rikliga mängder insektshål. Tämligen vanlig epifytflora med blåslav, stocklav, blågrå mjöllav, cladoniaarter och granlav. Inslag av björk och gran där en björk är grov (Ø=45 cm). Marken är plan med husmossa, väggmossa och kvastmossa samt lingon och blåbär. Vid en av tallarna finns en myrstack.			
<b>Naturvårdsarter</b>	-			
<b>Värdeelement</b>	Grova tallar – flera; Myrstack – enstaka;			
<b>Värdestrukturer</b>	Trädslagsblandning och flerskiktning – måttligt utvecklat; Olikåldrighet – tämligen välutvecklat;			
<b>Formellt skydd</b>	Nej			
<b>Karta och foto</b>	Figur 25

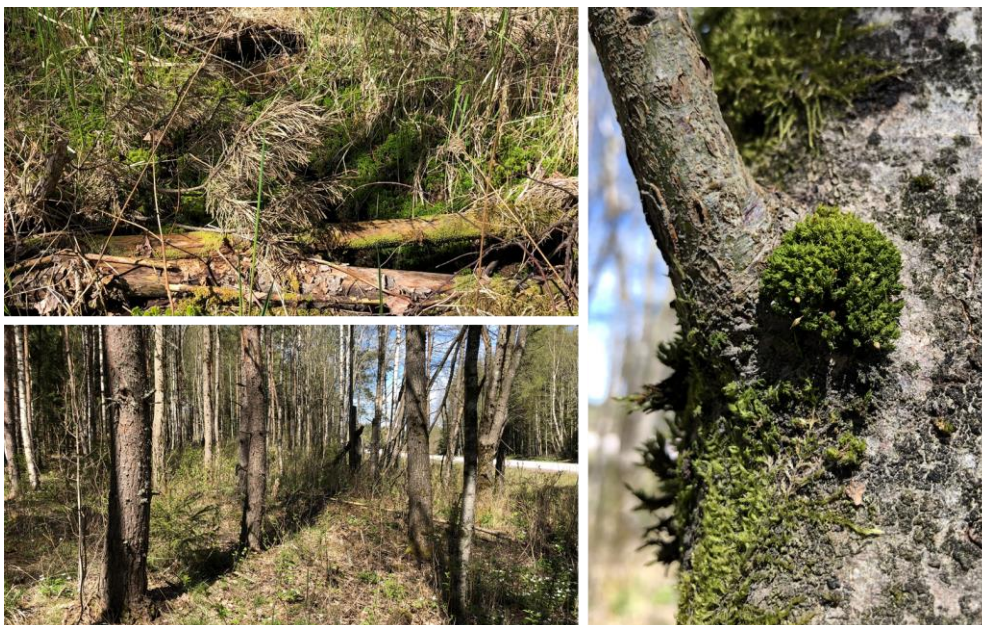
Figur 26. Naturvärdesobjekt 21. Gles blandskog med död ved.

<b>21</b>	<b>Naturtyp:</b>	Skog och träd	<b>Areal:</b>	0,86 ha
	<b>Biotop:</b>	Gles blandskog	<b>Formellt skydd:</b>	Nej
<b>Naturvärdesklass</b>	<b>Klass 3 – påtagligt naturvärde</b> <b>Visst/svagt artvärde och ett påtagligt biotopvärde ger naturvärdesklass 3.</b>			
<b>Beskrivning</b>	Blandskog med sälg, rönn, tall, björk, asp och inkommande små granar. Majoriteten av träden är yngre-medelålders. Ett skogsdike rinner genom området och mynnar i vägdiket. I södra delen finns ytterligare ett dike mellan rv 62 och avfartsväg åt väster. Tämligen rika förekomster av klen död ved samt ett flertal grövre lågor på vilka bland annat platticka växer. Marken är plan, frisk-fuktig, med vitmossor, älggräs, veketåg, vitsippa, harsyra, hallon, smultron, vårfryle, skogsallat och ekorrbar. Signalarten krushättemossa växer på asp. Området fortsätter västerut utanför inventeringsområdet. Området omfattas även av Stora Enso Skogs naturvårdsarbete.

<b>Naturvårdsarter</b>	Krushättemossa ( <i>Uloa crispa</i> ) – flera (S)			
<b>Värdeelement</b>	Grova lågor – flera; Klena lågor – rikligt; Skogsdike – flera; Sälg – flera; Bärande buskar och träd – flera;			
<b>Värdestrukturer</b>	Lövbryn – tämligen välutvecklat; Trädslagsblandning – tämligen välutvecklat; Olikåldrighet – måttligt utvecklat;			
<b>Formellt skydd</b>	Nej			
<b>Karta och foto</b>	Figur 26

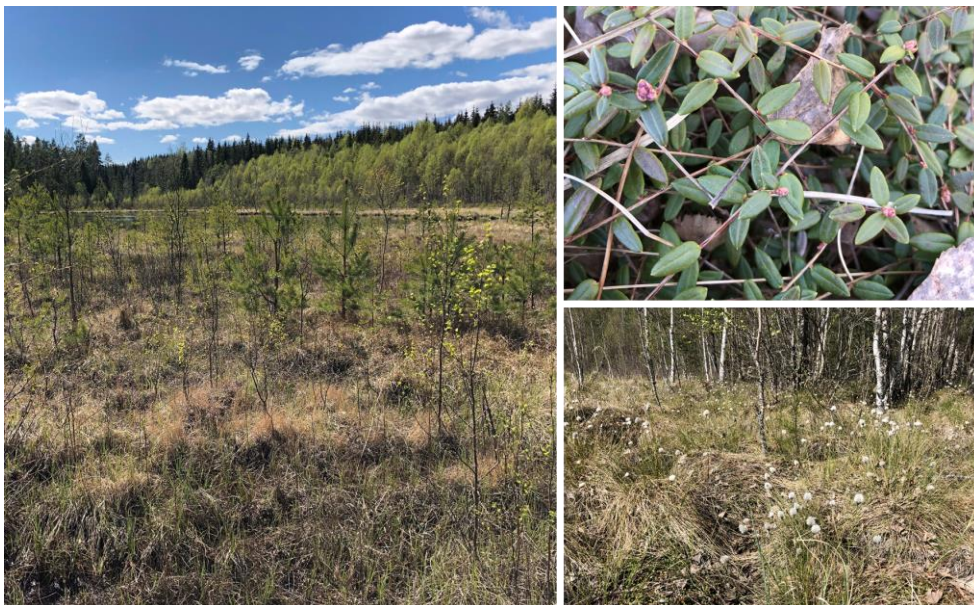
Figur 27. Naturvärdesobjekt 22. Våtmark vid Bastmotjärnen.

<b>22</b>	<b>Naturtyp:</b> Skog och träd	<b>Areal:</b> 0,25 ha
	<b>Biotop:</b> Våtmark	<b>Formellt skydd:</b> Nej
<b>Naturvärdesklass</b>	<b>Klass 3 – påtagligt naturvärde</b> <b>Visst artvärde och påtagligt biotopvärde ger naturvärdesklass 3.</b>	
<b>Beskrivning</b>	Området utgör en våtmark som omger Bastmotjärnen. Marken är plan, fuktig-blöt, rikligt bevuxen med tuvull och tranbär. Det växer en del yngre träd av främst björk, salix och tall här. Området utgör ett lämpligt habitat och födosöksområde för grod- och kräldjur.	
<b>Naturvårdsarter</b>	Skogsödla ( <i>Zootoca vivipara</i> ) – flera (fridlyst, ASF bilaga 2)	
<b>Värdeelement</b>	Småvatten – flera; Blottad jord – enstaka; bäck/diken – flera; Klena lågor – enstaka;	
<b>Värdestrukturer</b>	Gläntor – tämligen välutvecklat; Skrymslen – måttligt utvecklat;	
<b>Formellt skydd</b>	Nej	
<b>Karta och foto</b>	Figur 27

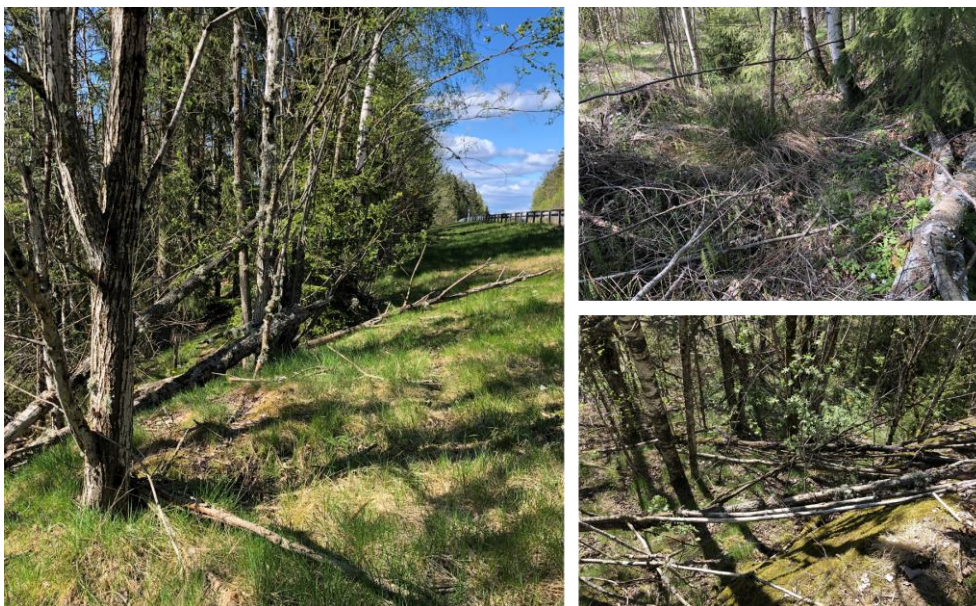
Figur 28. Naturvärdesobjekt 23. Lövskog i brant.

<b>23</b>	<b>Naturtyp:</b>	Skog och träd	<b>Areal:</b>	0,33 ha
	<b>Biotop:</b>	Lövskog i brant	<b>Formellt skydd:</b>	Nej
<b>Naturvärdesklass</b>	<b>Klass 4 – visst naturvärde</b> <b>Visst biotopvärde ger naturvärdesklass 4.</b>			
<b>Beskrivning</b>	Rasbrant med lövskog mellan rv 62 och gårdsmiljö (nedanför branten). I branten växer yngre-medelålders björk, rönn, asp, sälg, lönn, tall och inkommande gran. Lodytor med stensöta, väggmossa, cypressfläta och markpartier med vitsippa, åkerfräken och örnbräken. I nedre delen av branten går ett öppet dike utmed skogsbrynet. Diket är fuktigt till uttorkat med veketåg, fräken-växter och bladvass. Flera grävlingstryt finns i branten.			
<b>Naturvårdsarter</b>	-			
<b>Värdeelement</b>	Grova lågor – enstaka; Klena lågor – flera; Högstubbe – enstaka; Lodyta – enstaka; berg i dagen – flera; Bärande träd och buskar – flera;			
<b>Värdestrukturer</b>	Trädslagsblandning – tämligen välutvecklat; Olikåldrighet – måttligt utvecklat; Flerskiktning – tämligen välutvecklat; Gläntor – måttligt utvecklat; Skrymslen – måttligt utvecklat;

<b>Formellt skydd</b>	Nej. Diket ligger mellan skogsbrant och maskinväg (vägdike).			
<b>Karta och foto</b>	Figur 28

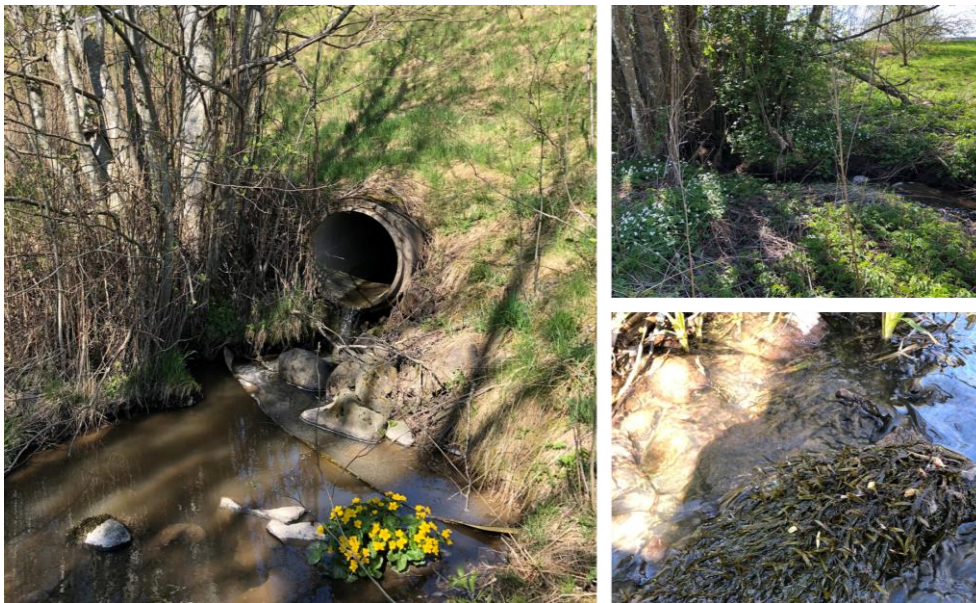
Figur 29. Naturvärdesobjekt 24. Öppet dike.

<b>24</b>	<b>Naturtyp:</b>	Vattendrag	<b>Areal:</b>	0,03 ha
	<b>Biotop:</b>	Öppet dike	<b>Formellt skydd:</b>	Generellt biotopskydd
<b>Naturvärdesklass</b>	<b>Klass 4 – visst naturvärde</b> <b>Visst biotopvärde ger naturvärdesklass 4.</b>			
<b>Beskrivning</b>	Bäck/öppet dike på gränsen mellan villatomt och åkermark. Bäckens meandrar till en början (efter trumma från rv 62) och rätas senare ut till ett rakt dike genom åkermark. Bäckens är bitvis beskuggad av gråal, lönn och hägg, där skrymslen bildad vid trädens rotsystem. I och utmed diket växer älggräs, näckmossa, skogssäv och kabbeleka. Botten är grusig och stenig, svagt strömmande vatten. Bäckens närområde svämmas över regelbundet och håller ett smalare svämplan.			
<b>Naturvårdsarter</b>	-			
<b>Värdeelement</b>	Dike – enstaka; Blottad jord – enstaka; Blomrikedom – flera;			
<b>Värdestrukturer</b>	Svämplan – måttligt utvecklat; Skrymslen – tämligen välutvecklat.

<b>Formellt skydd</b>	Generellt biotopskydd –dike i anslutning till åkermark.			
<b>Karta och foto</b>	Figur 29

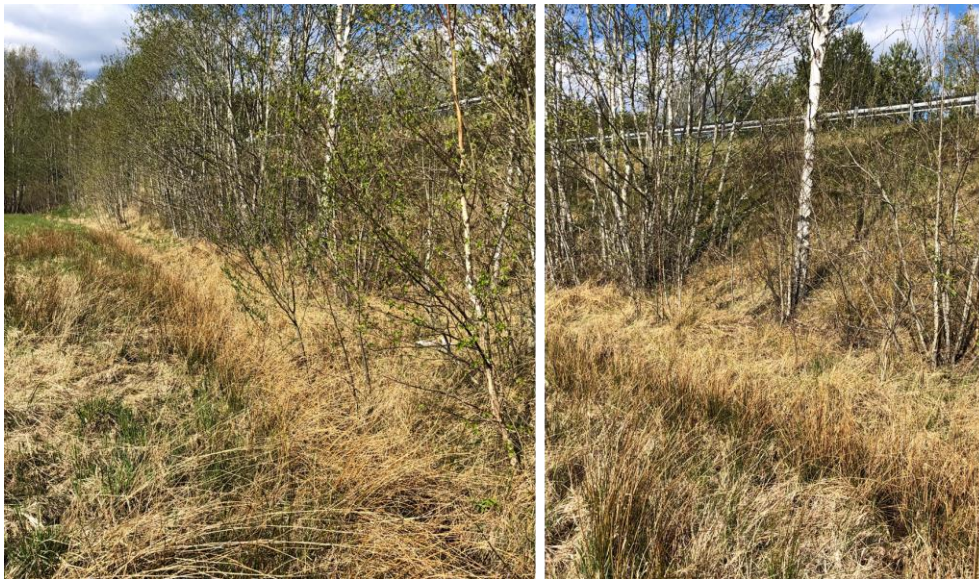
Figur 30. Naturvärdesobjekt 25. Öppet dike.

<b>25</b>	<b>Naturtyp:</b>	Vattendrag	<b>Längd:</b>	56 m
	<b>Biotop:</b>	Öppet dike	<b>Formellt skydd:</b>	Generellt biotopskydd
<b>Naturvärdesklass</b>	<b>Klass 4 – visst naturvärde</b> <b>Visst biotopvärde ger naturvärdesklass 4.</b>			
<b>Beskrivning</b>	Öppet dike på gränsen till åkermark. Diket ligger nedanför bankslänt till rv 62 och kan inte anses påverka vägens beständighet, varför diket omfattas av det generella biotopskyddet. Diket är fukt- och vattenhållande med veketåg och älggräs. Utmed dikets ena sida växer yngre salix och björk som skuggar.			
<b>Naturvårdsarter</b>	-			
<b>Värdeelement</b>	Dike – enstaka;			
<b>Värdestrukturer</b>	Lövbryn – måttligt utvecklat;			
<b>Formellt skydd</b>	Generellt biotopskydd – dike i anslutning till åkermark.			
<b>Karta och foto</b>	Figur 30

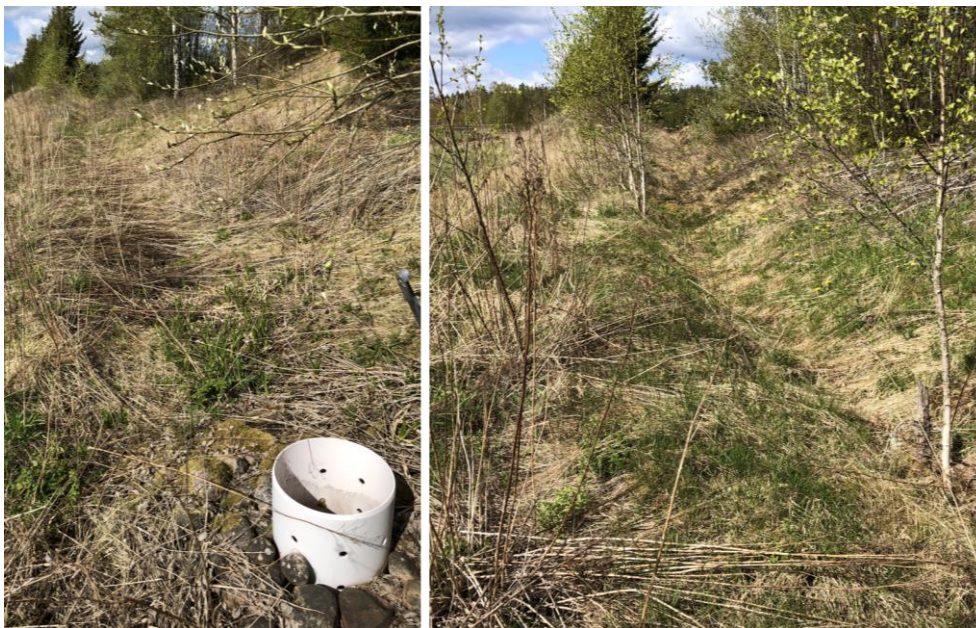
Figur 31. Naturvärdesobjekt 26. Öppet dike.

<b>26</b>	<b>Naturtyp:</b>	Vattendrag	<b>Längd:</b>	106 m
	<b>Biotop:</b>	Öppet dike	<b>Formellt skydd:</b>	Generellt biotopskydd
<b>Naturvärdesklass</b>	<b>Klass 4 – visst naturvärde</b> <b>Visst biotopvärde ger naturvärdesklass 4.</b>			
<b>Beskrivning</b>	Öppet dike på gränsen mellan betesmark och vägbank. Diket ligger nedanför bankslänt till rv 62 och kan inte anses påverka vägens beständighet, varför diket omfattas av det generella biotopskyddet. Diket är fukthållande, bitvis uttorkat. I och utmed diket växer älggräs, bladvass och rikligt med kanadensiskt gullris (invasiv). Anslutande trumma från rv 62. Cirka halva dikets längd kantas av yngre lövträd.			
<b>Naturvårdsarter</b>	-			
<b>Värdeelement</b>	Dike – enstaka;			
<b>Värdestrukturer</b>				
<b>Formellt skydd</b>	Generellt biotopskydd – dike i anslutning till betesmark/kultiverad åkermark.			
<b>Karta och foto</b>	Figur 31

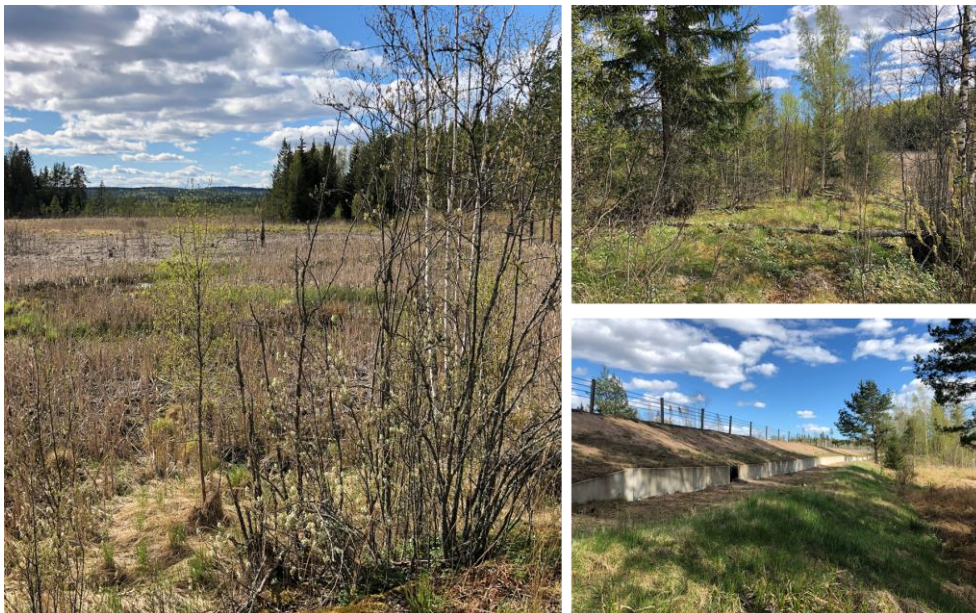
Figur 32. Naturvärdesobjekt 27. Våtmark vid Visterudsmossen.

<b>27</b>	<b>Naturtyp:</b> Skog och träd <b>Biotop:</b> Våtmark	<b>Areal:</b> 0,35 ha <b>Formellt skydd:</b> Nej
<b>Naturvärdesklass</b>	<b>Klass 3 – påtagligt naturvärde</b> <b>Påtagligt biotopvärde ger naturvärdesklass 3.</b>	
<b>Beskrivning</b>	Våtmarkscomplex vid Visterudsmossen med ett par diken och småvatten samt en mindre höjd med berg i dagen. Här växer björk, salix-arter, och tall. Måttliga förekomster av lågor i ett senare nedbrytningsstadium. I de blöta delarna växer bladvass, bredkaveldun, älggräs, kabbeleka och måttliga mängder av kanadensiskt gullris (invasiv). Området gränsar mot rv 62 där man 2014 anlagt groddjurspassager med anslutande ledarmar för att förhindra att groddjur tar sig upp på vägbanan. Området utgör en lämplig livsmiljö och födosöksområden för kräldjur, groddjur och fåglar.	
<b>Naturvårdsarter</b>	-	
<b>Värdeelement</b>	Grova lågor – enstaka; Klena lågor – enstaka; småvatten – enstaka; Blottad jord – enstaka; Sandslänt – enstaka; Dike – enstaka;

<b>Värdestrukturer</b>	Trädslagsblandning och olikåldrighet – måttligt utvecklat; Skrymslen – tämligen välutvecklat; Lövbryn – måttligt utvecklat;	
<b>Formellt skydd</b>	Generellt biotopskydd – dike i anslutning till betesmark/kultiverad åkermark.	
<b>Karta och foto</b>	Figur 32
