Naturvärdesinventering  
**Naturvärdesinventering rv 62 Forshaga-Deje**  
Ramböll Sverige AB

**Titel:** Naturvärdesinventering rv 62 Forshaga-Deje

**Datum:** 2020-05-20

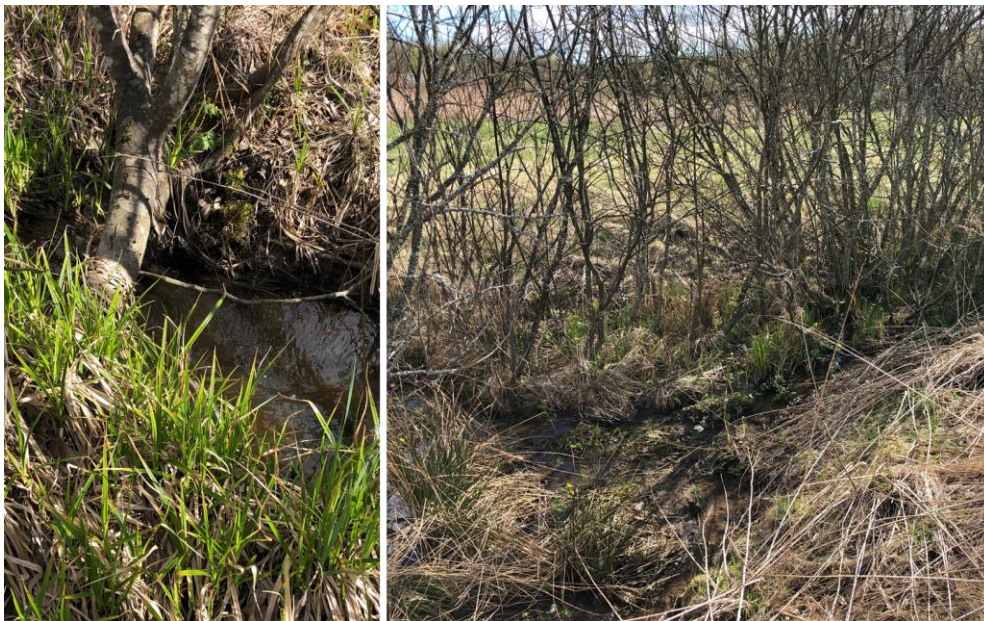
Figur 33. Naturvärdesobjekt 28. Öppet dike.

<b>28</b>	<b>Naturtyp:</b>	Vattendrag	<b>Längd:</b>	28 m
	<b>Biotop:</b>	Öppet dike	<b>Formellt skydd:</b>	Generellt biotopskydd
<b>Naturvärdesklass</b>	<b>Klass 4 – visst naturvärde</b> <b>Visst biotopvärde ger naturvärdesklass 4.</b>			
<b>Beskrivning</b>	Öppet dike genom igenväxningsmark av äldre jordbruksmark. I diket växer kabbeleka, veketåg, salix-träd och vid dikeskanten växer kanadensiskt gullris (invasiv), hallon, älggräs och bredbladigt gräs. Svagt strömmande vatten.			
<b>Naturvårdsarter</b>	-			
<b>Värdeelement</b>	Dike – enstaka;			
<b>Värdestrukturer</b>	-			
<b>Formellt skydd</b>	Generellt biotopskydd – dike genom igenväxningsmark av jordbruksmark.			
<b>Karta och foto</b>	Figur 33

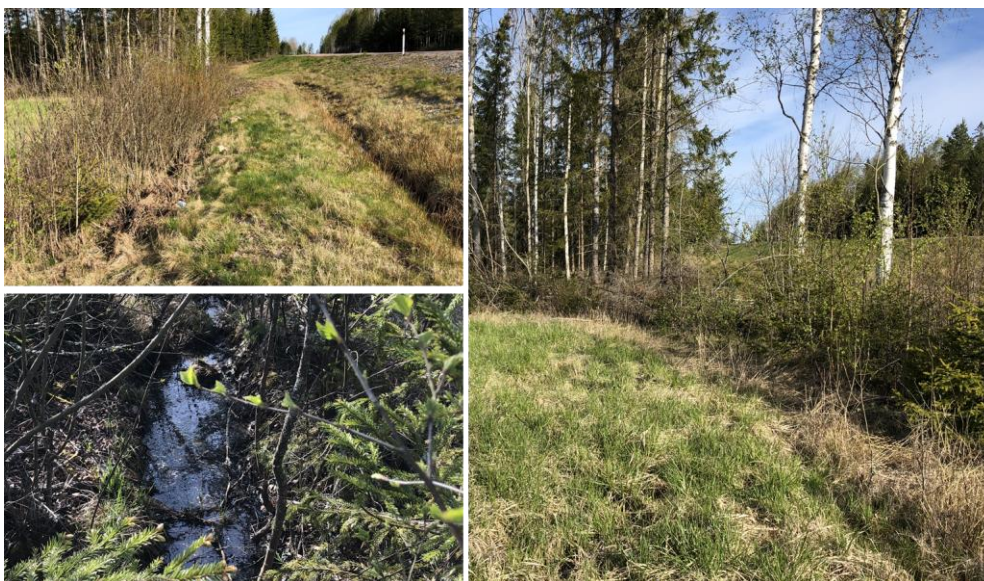
Figur 34. Naturvärdesobjekt 29. öppet dike.

<b>29</b>	<b>Naturtyp:</b>	Vattendrag	<b>Längd:</b>	63 m
	<b>Biotop:</b>	Öppet dike	<b>Formellt skydd:</b>	Generellt biotopskydd
<b>Naturvärdesklass</b>	<b>Klass 4 – visst naturvärde</b> <b>Visst biotopvärde ger naturvärdesklass 4.</b>			
<b>Beskrivning</b>	Öppet dike som är L-format och går utmed åkermark på ena sidan och skogsmark samt rv 62 på andra sidan. Del av diket som sträcker sig utmed rv 62 går parallellt med vägdike där vägdiket ej omfattas av det generella biotopskyddet (se figur nedan). Utmed hela diket växer sly av björk, gran, salix och enstaka större björk. Diket är fukthållande med vecketåg och tuv-tåtel.			
<b>Naturvårdsarter</b>	-			
<b>Värdeelement</b>	Dike – enstaka;			
<b>Värdestrukturer</b>	-			
<b>Formellt skydd</b>	Generellt biotopskydd – dike på gränsen till åkermark.			
<b>Karta och foto</b>	Figur 34

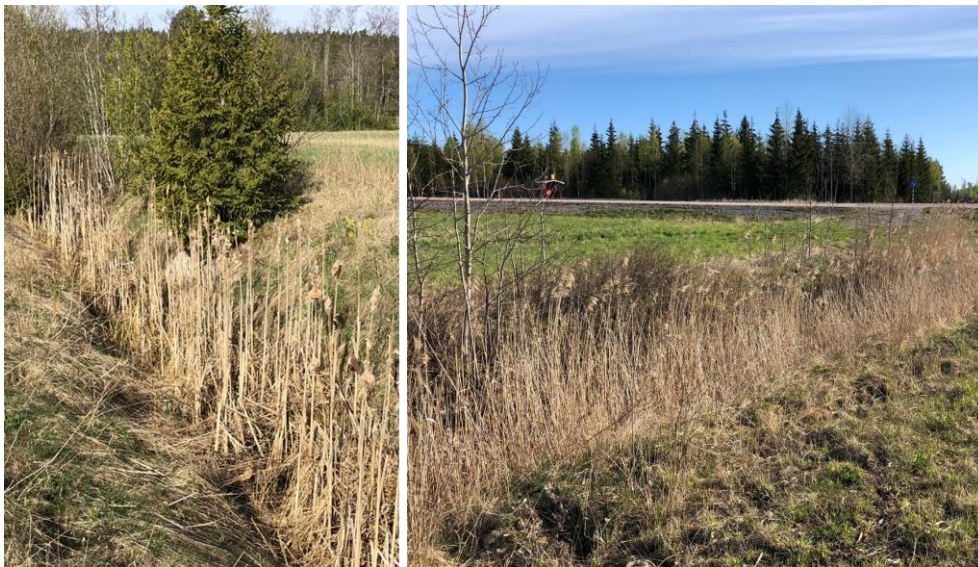
Figur 35. Naturvärdesobjekt 30. Öppet dike.

<b>30</b>	<b>Naturtyp:</b>	Vattendrag	<b>Längd:</b>	61 m
	<b>Biotop:</b>	Öppet dike	<b>Formellt skydd:</b>	Generellt biotopskydd
<b>Naturvärdesklass</b>	<b>Klass 4 – visst naturvärde</b> <b>Visst biotopvärde ger naturvärdesklass 4.</b>			
<b>Beskrivning</b>	Öppet dike genom åkermark. Diket har branta slänter med bladvass samt partier med yngre lövträd och gran. Diket är vattenhållande med cirka 1 meter bred vattenspegel. Utmed diket växer även veketåg och bredkavedun.			
<b>Naturvårdsarter</b>	-			
<b>Värdeelement</b>	Dike – enstaka;			
<b>Värdestrukturer</b>	-			
<b>Formellt skydd</b>	Generellt biotopskydd – dike genom åkermark.			
<b>Karta och foto</b>	Figur 35

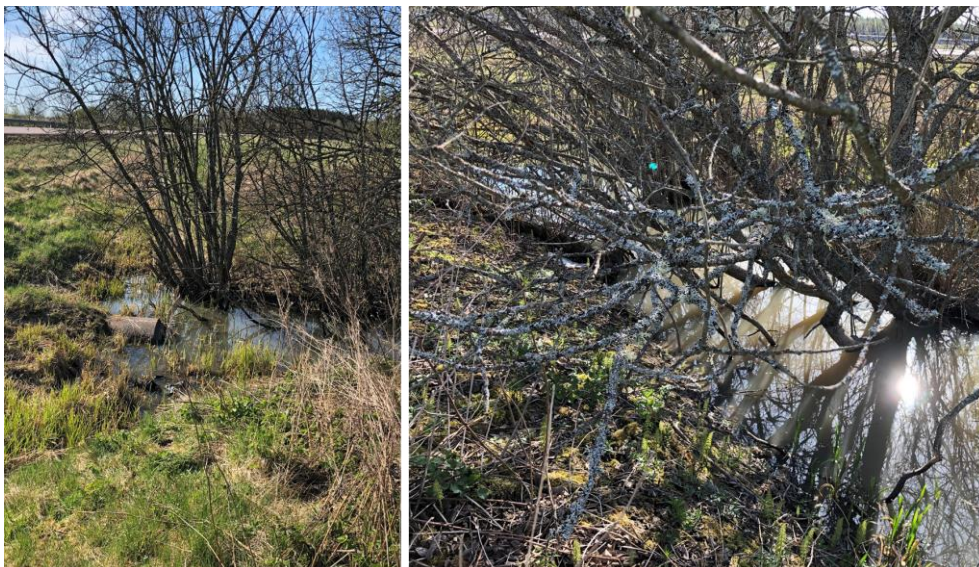
Figur 36. Naturvärdesobjekt 31. Öppet dike.

<b>31</b>	<b>Naturtyp:</b>	Vattendrag	<b>Areal:</b>	0,91 ha
	<b>Biotop:</b>	Öppet dike	<b>Formellt skydd:</b>	Generellt biotopskydd
<b>Naturvärdesklass</b>	<b>Klass 4 – visst naturvärde</b> <b>Visst biotopvärde ger naturvärdesklass 4.</b>			
<b>Beskrivning</b>	Ett tämligen stort öppet dike genom åkermark som går vidare in i trumma under rv 62. Bred vattenspegel cirka 2 meter, med svagt rinnande vatten. Diket beskuggas av ett tätare busk- och trädskikt av salix och hägg. Utmed dikeskanten växer bland annat älggräs, skogssäv, skogsfräken, brännässla och hallon. Sparsamma förekomster av död ved i diket. Kanadensiskt gullris växer i måttliga mängder utefter diket.			
<b>Naturvårdsarter</b>	-			
<b>Värdeelement</b>	Dike – enstaka; Bärande buskar – flera;			
<b>Värdestrukturer</b>	Skrymslen – måttligt utvecklat; Lövbryn – måttligt utvecklat.			
<b>Formellt skydd</b>	Generellt biotopskydd – dike genom åkermark.

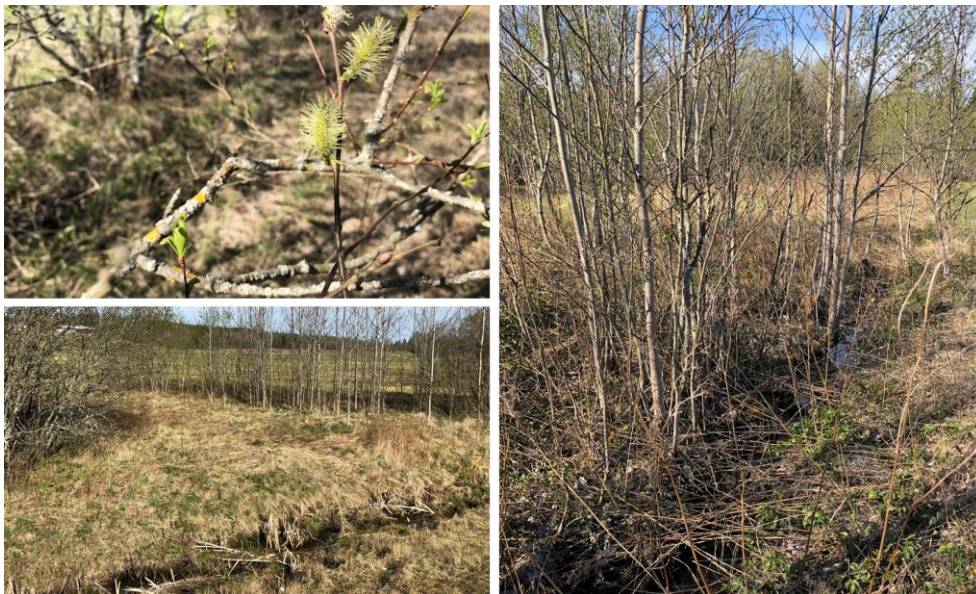
Figur 37. Naturvärdesobjekt 32. Öppna diken.

<b>32</b>	<b>Naturtyp:</b>	Vattendrag	<b>Areal:</b>	0,91 ha
	<b>Biotop:</b>	Öppet dike	<b>Formellt skydd:</b>	Generellt biotopskydd
<b>Naturvärdesklass</b>	<b>Klass 4 – visst naturvärde</b> <b>Visst biotopvärde ger naturvärdesklass 4.</b>			
<b>Beskrivning</b>	Två parallella öppna diken genom åkermark, där en cirka 10 meter bred bård av igenväxningsmark skiljer de båda diken åt. Båda diken kantas av salixträd och buskar samt gråal. Dikena har en vattenhållande bredd på cirka 0,5 meter. I och utmed diken växer älggräs, stormåra, bredkaveldun och ängskavle. Igenväxningsmarken mellan de båda diken är plan med rikliga förekomster av älggräs.			
<b>Naturvårdsarter</b>	-			
<b>Värdeelement</b>	Dike – enstaka;			
<b>Värdestrukturer</b>	Skrymslen – måttligt utvecklat; Lövbryn – måttligt utvecklat.			
<b>Formellt skydd</b>	Generellt biotopskydd – diken genom åkermark.			
<b>Karta och foto</b>	Figur 37

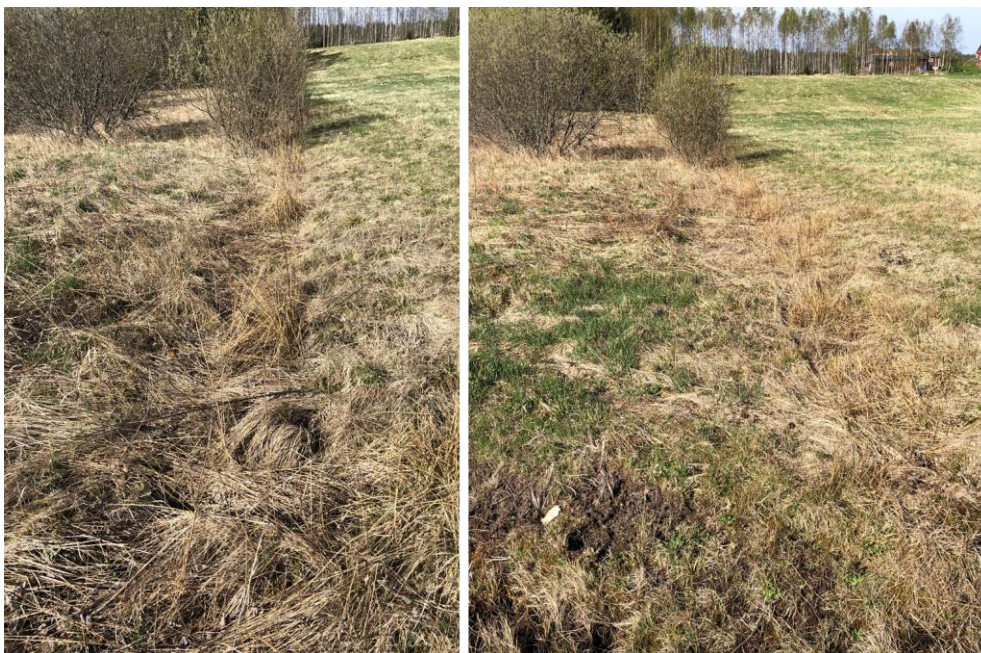
Figur 38. Naturvärdesobjekt 33. Öppet dike.

<b>33</b>	<b>Naturtyp:</b>	Vattendrag	<b>Längd:</b>	42 m
	<b>Biotop:</b>	Öppet dike	<b>Formellt skydd:</b>	Generellt biotopskydd
<b>Naturvärdesklass</b>	<b>Klass 4 – visst naturvärde</b> <b>Visst biotopvärde ger naturvärdesklass 4.</b>			
<b>Beskrivning</b>	Ett litet öppet dike (cirka 0.5 meter brett) på gränsen mellan åkermark och igenväxningsmark. Diket är vattenhållande och rikligt bevuxet med älggräs, knapptåg och veketåg. Stora delar av diket är solbelyst.			
<b>Naturvårdsarter</b>	-			
<b>Värdeelement</b>	Dike – enstaka;			
<b>Värdestrukturer</b>	-			
<b>Formellt skydd</b>	Generellt biotopskydd – dike på gränsen till åkermark.			
<b>Karta och foto</b>	Figur 38

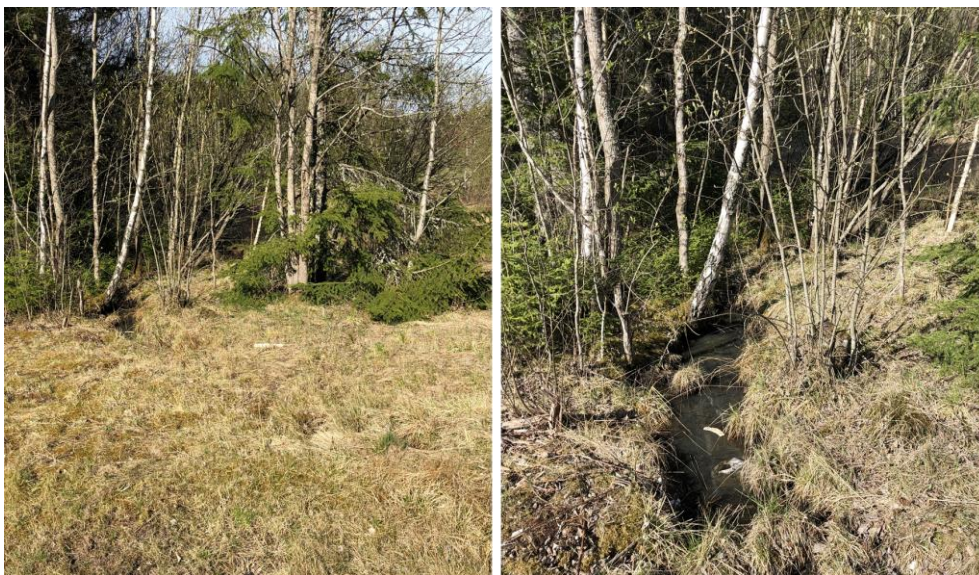
Figur 39. Naturvärdesobjekt 34. Öppet dike.

<b>34</b>	<b>Naturtyp:</b>	Vattendrag	<b>Längd:</b>	23 m
	<b>Biotop:</b>	Öppet dike	<b>Formellt skydd:</b>	Generellt biotopskydd
<b>Naturvärdesklass</b>	<b>Klass 4 – visst naturvärde</b> <b>Visst biotopvärde ger naturvärdesklass 4.</b>			
<b>Beskrivning</b>	Ett litet öppet dike (cirka 0.5 meter brett) på gränsen mellan skogsmark och igenväxningsmark av tidigare åkermark. Diket är delvis vattenhållande delvis fuktigt och bevuxet med tuvtåtel. Stora delar av diket beskuggas av medelålders träd som sälg, björk och gran.			
<b>Naturvårdsarter</b>	-			
<b>Värdeelement</b>	Dike – enstaka; Sälg – enstaka.			
<b>Värdestrukturer</b>	-			
<b>Formellt skydd</b>	Generellt biotopskydd – dike på gränsen till igenväxningsmark av åkermark.			
<b>Karta och foto</b>	Figur 39
