# Kontaktledning

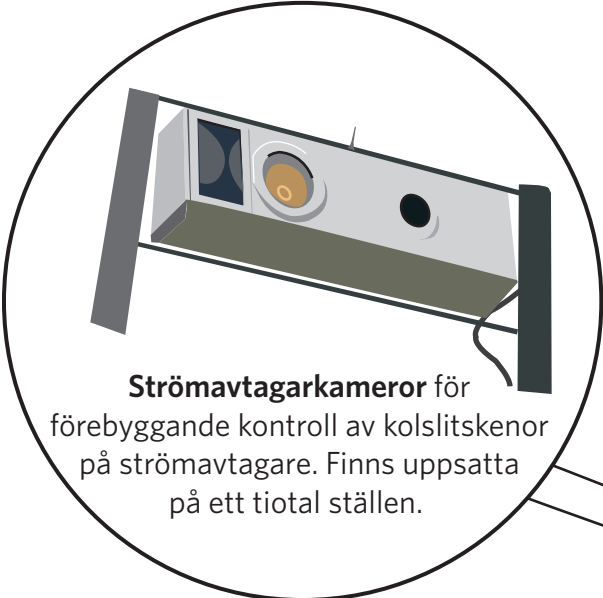
Fåglar som sätter sig och orsakar kortslutning mellan spänningsförande del och jordad del.

**Kontakttråd**  
15 000 volt

Kolskena, leder kraften från kontaktledningen ner till fordonet

**Kolskena i genomskärning**

kolslitskena  
aluminiumprofil

Slitage kan orsaka hack i kolslitskenan vilket i sin tur kan göra att kontaktledningen rivs ner.

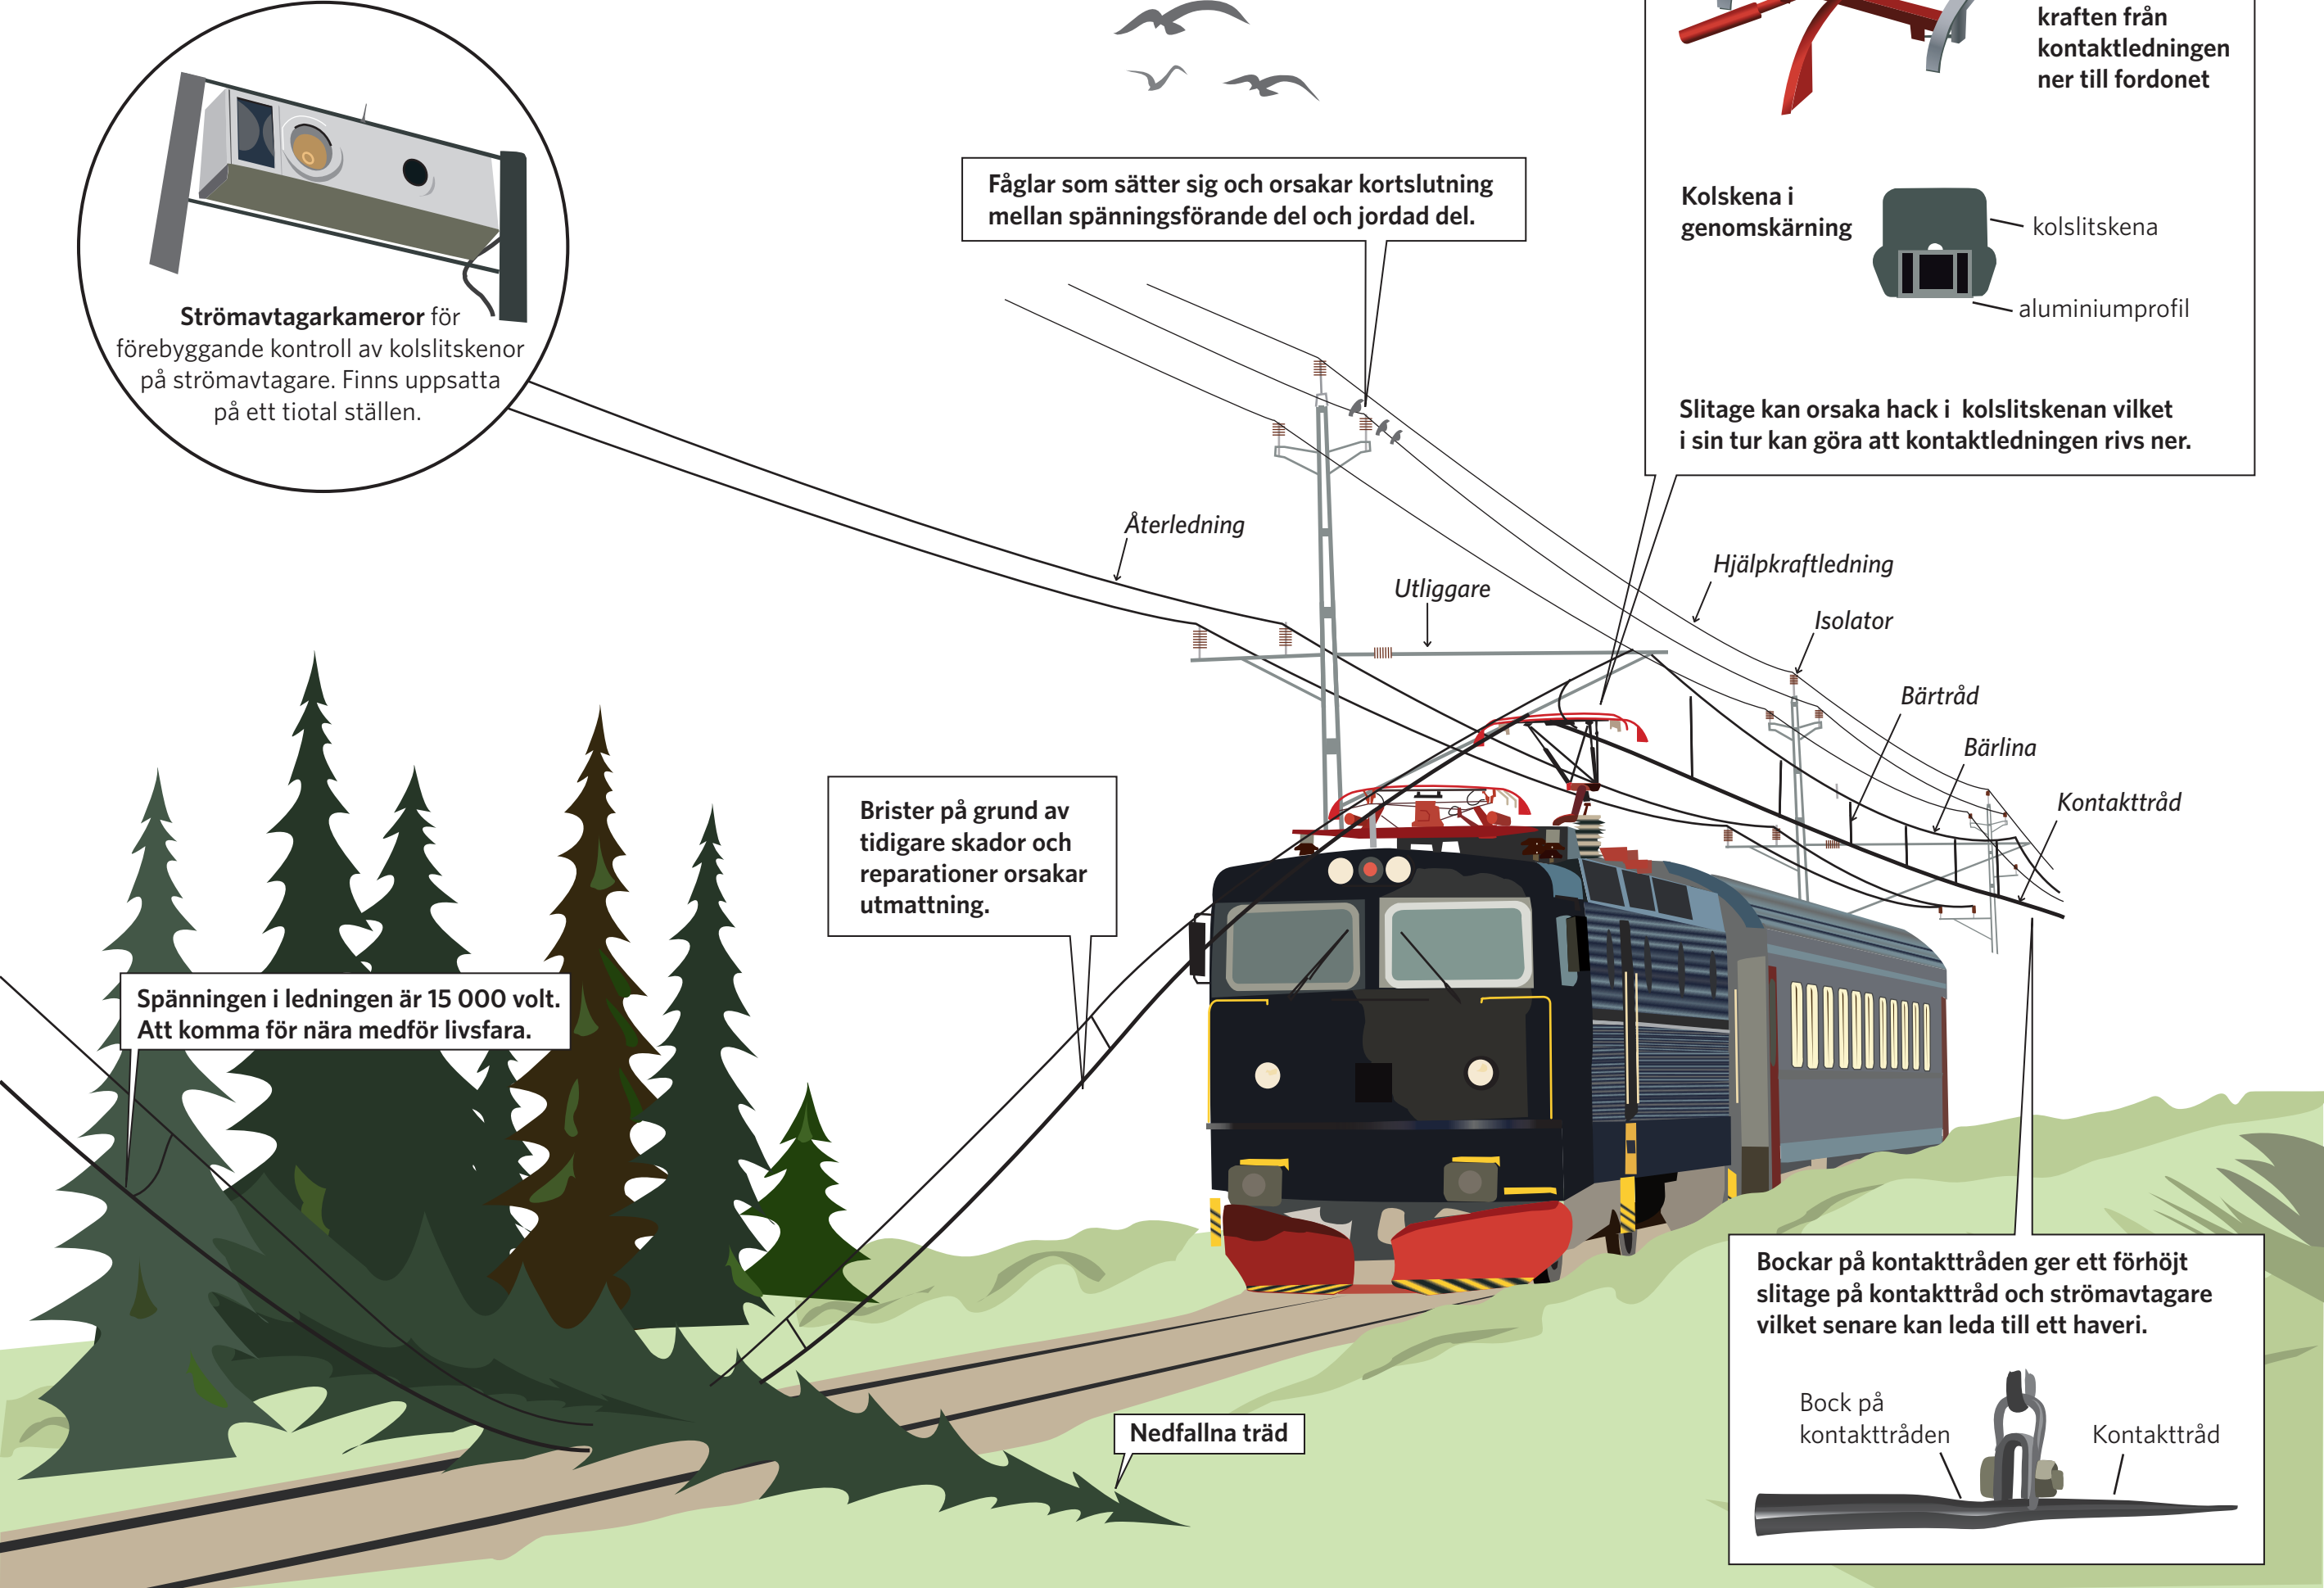
Spänningen i ledningen är 15 000 volt. Att komma för nära medför livsfara.

Brister på grund av tidigare skador och reparationer orsakar utmattning.

Bockar på kontakttråden ger ett förhöjt slitage på kontakttråd och strömavtagare vilket senare kan leda till ett haveri.

Bock på kontakttråden

Kontakttråd
