# VÄGPLAN LV 757, Förbifart Lingham Rapport Naturvärdesinventering

Datum: 2019-09-20

Dokumenttitel: Förbifart Lingham, Rapport Naturvärdesinventering

Dokumentnummer: 2N140033

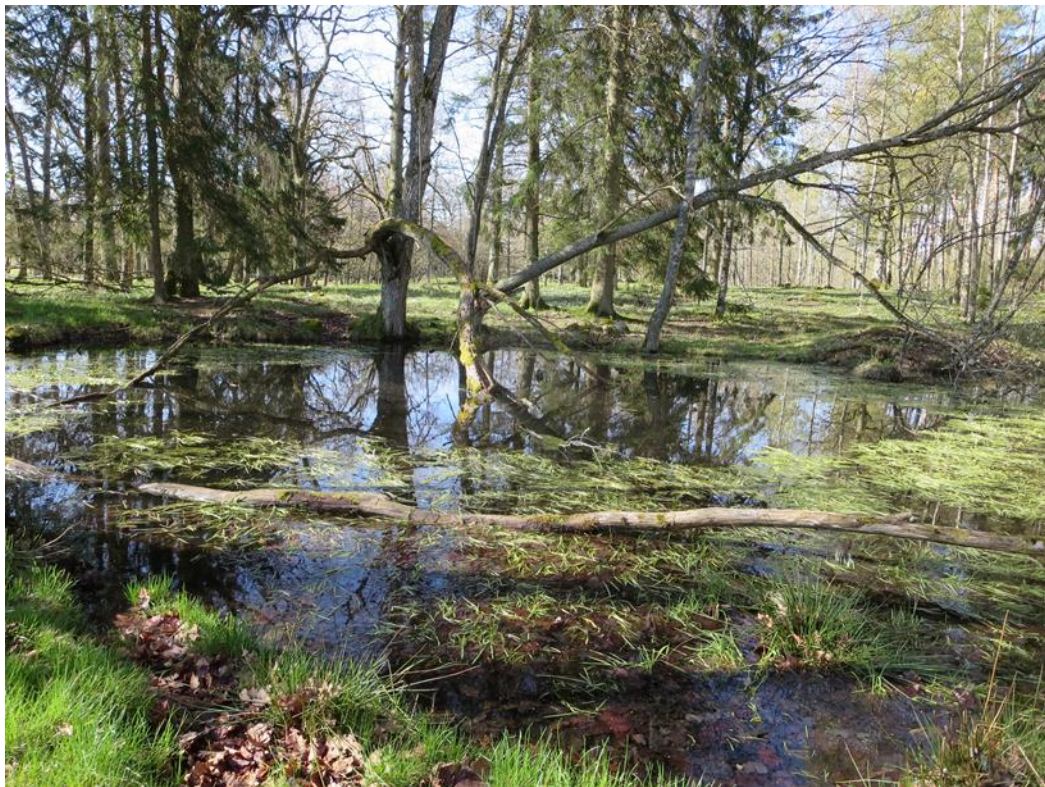
Området är flackt med några högre partier av ek i den norra och östra delen av området. Troligtvis har hagen varit en äng och längs bryn och i gläntor förekommer en artrik flora. En damm med öppen vattenspegel och förekomst av mannagräs finns i norra delen av området. Dammen omfattas av generellt biotopskydd. Stora delar av hagen är gödselpåverkad.

*Figur 3 Damm som omfattas av generellt biotopskydd.*

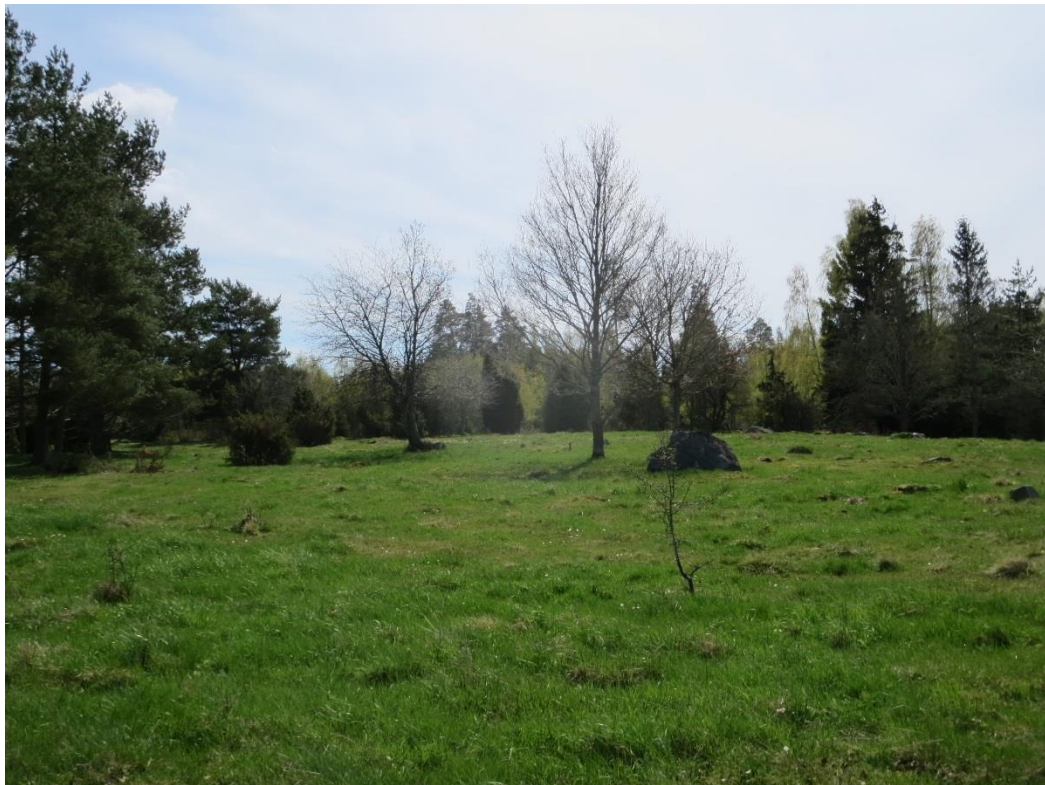
Området består av en öppen välhävdad hagmark. I området finns en- och nyponbuskar och vegetationen är över lag trivial men med finare partier bitvis med hedartad hagmarksflora. De finare partierna förekommer främst närmast skogen. Arter som förekommer i områdets finare delar är exempelvis ängsvädd, gökärt, knägräs, liten blåklocka och vårbrodd. Bitvis fuktiga partier förekommer. I området finns odlingsrösen som omfattas av generellt biotopskydd. Området ingår i Jordbruksverkets ängs- och betesmarksinventering samt Länsstyrelsens naturvårdsprogram och innehar där naturvärdeklass 4.

Figur 4. Himna 2, Hagmark sydväst om Lingham.

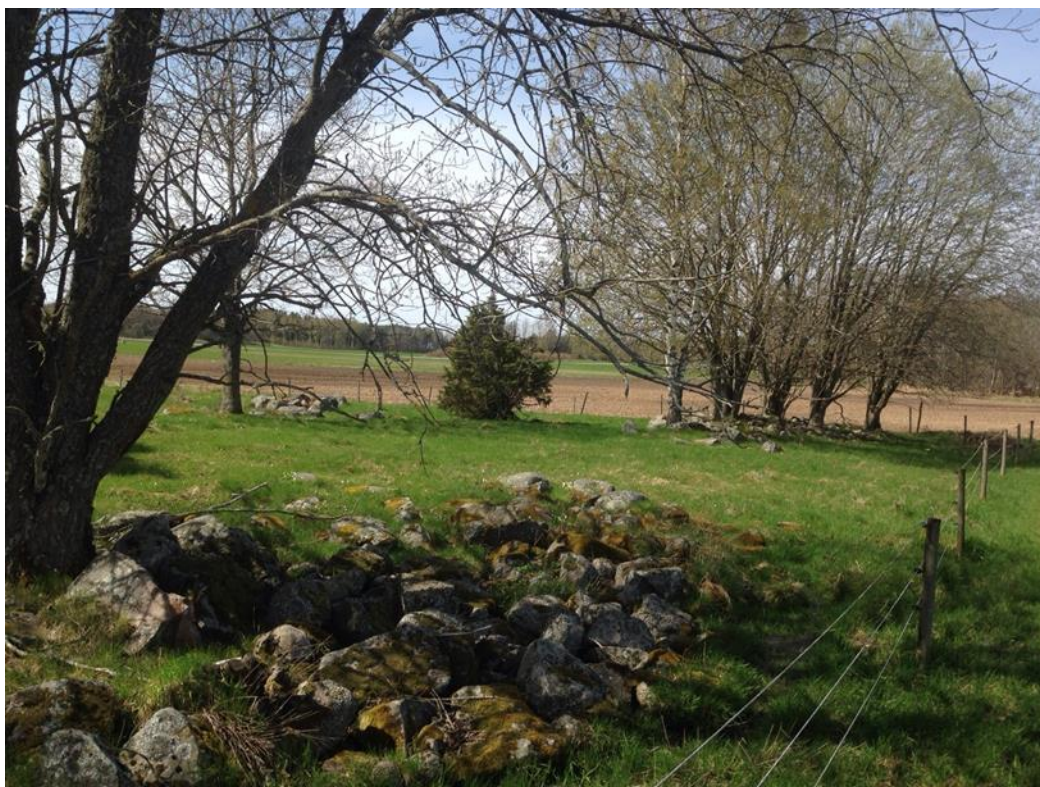
*Figur 5 Odlingsrösen som omfattas av generellt biotopskydd (Himna 2).*

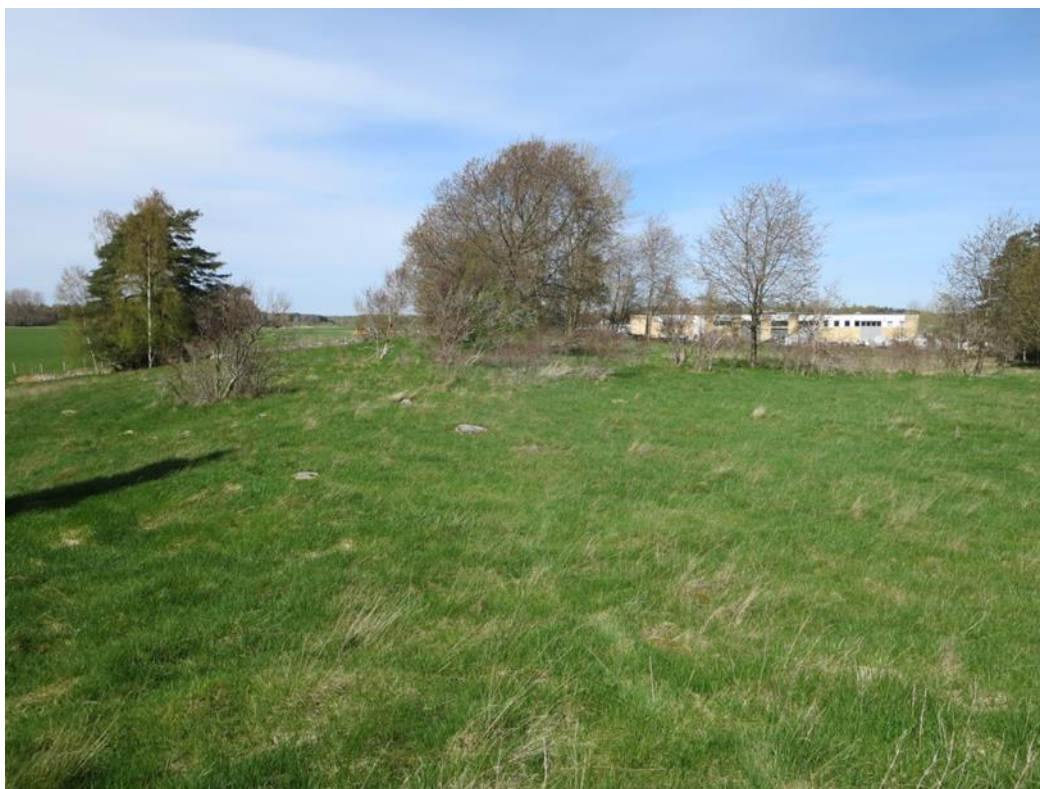
I området förekommer även bärbuskar samt kultiverad fodermark. Vegetationen utgörs av friskäng. Betesmarken är öppen med enstaka tallar, granar och björkar. Även en del nypon förekommer i området. Mot vägen finns en dunge med en del asp tillsammans med gran och tall. I den nordöstra delen finns en damm, igenvuxen av kaveldun, som omfattas av generellt biotopskydd. Stora delar av fältskiktet domineras av gräs och älgört vilket tyder på ett relativt lågt betestryck. Mindre partier av torräng förekommer och där har arter som darrgräs, bockrot, gråfibbla, rödklint, brudbröd och jordtistel kunnat identifierats. I övriga området förekommer följande arter; brudbröd, brännässla, darrgräs, druvfläder, gulmåra, gökärt, knägräs, liten blåklocka, rödkämpar, skräpparter, vårbrodd, älggräs, ängshavre och ängsskära. Stora delar av hagen är dock starkt påverkad av tidigare gödsling och eventuellt av röjgödsling efter tidigare röjning vilket märks på en trivial flora med bredbladiga gräs och hundkex.

Figur 6 Himna 3, hagmark vid Himnavägen.

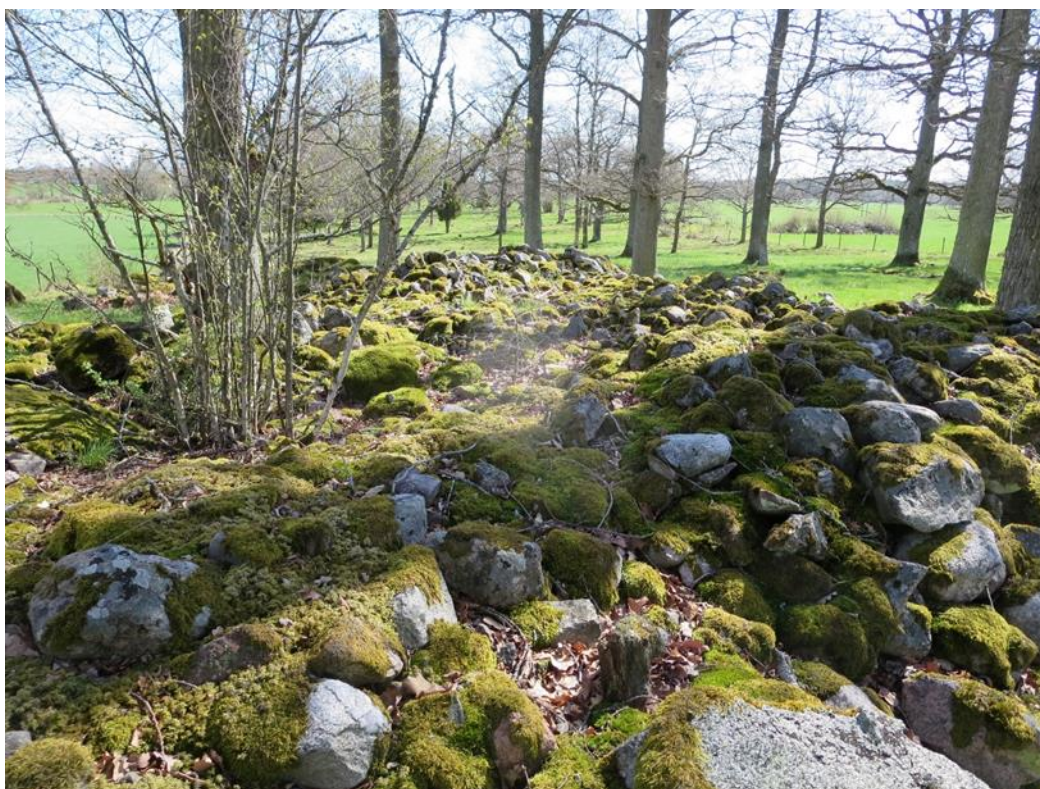
Området utgörs av en liten välhävdat ekhage med fina vidkroniga medelgrova ekar som är cirka 100 år gamla. Bitvis förekommer en rik hagmarksflora med gökärt, svinrot, blodrot, bockrot, smörbollor, ärenpris, vårbrodd, blålockor, prästkraige, jungfulinarter och gråfibbla. Mängden svinrot visar att området en gång varit äng och växer i naturbetesmarker och andra typer av hävdad ängsmark, men minskar på flera håll på grund av minskande hävd. Ekarna kommer i framtiden att bli mycket värdefulla för bland annat lavar och insekter. Västra delen i området har restaurerats.

I området finns odlingsrösen vilka omfattas av generellt biotopskydd. Området ingår i Länsstyrelsens naturvårdsprogram där det bedöms ha naturvärdeklass 4. Området ingår även i jordbruksverkets ängs – och betesmarksinventering samt klassas av Länsstyrelsen som värdekärna för ek.

Figur 7. Ekhagen Vimarka 5 med ett av de många odlingsrösen.

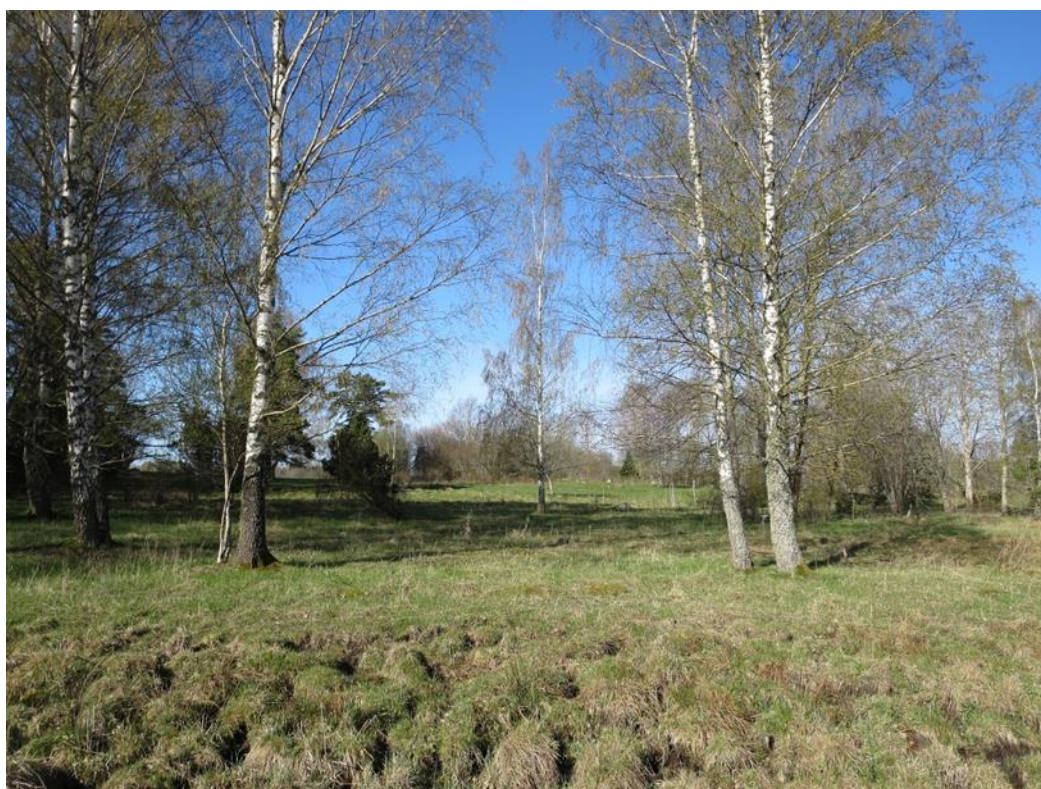
Området utgörs av en välhävdd ängs- och betesmark som är delvis träd- och buskbeklädd och delvis öppen. Bärbuskar förekommer i området och vegetationen utgörs av friskäng till störst del men även små partier av fukt- och våtäng. Exempel på arter funna i området är gullviva, gökärt, hundkex, liten blåklocka, prästkrage, skogsklöver, stor blåklocka, vecketåg, älggräs, ärenpris och örnbräkenarter. En värdefull asp med hål i växer i området. En stenmur löper utmed delar av västra kanten, används idag, delvis förstärkt med taggtråd. Stenmuren omfattas av generellt biotopskydd.

Figur 8 Trädbärande hagmark, Himna 1.

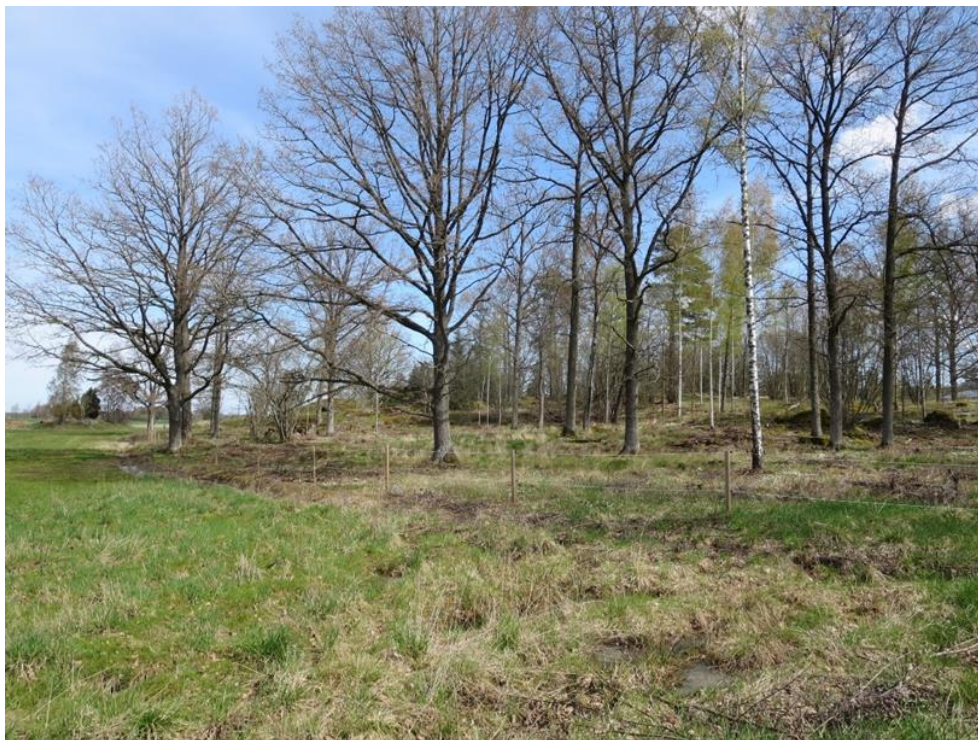
Området utgörs av en trädbärande hagmark som ganska nyligen öppnats upp efter att tidigare haft ett till stora delar ett ganska tätt trädskikt. Utöver björk och hassel finns ett 40-tal ekar i dimensioner 25–45 cm diameter. Floran präglas fortfarande av det tidigare mer slutna tillståndet och det kommer framöver att märkas av en röjgödslingseffekt till följd av trädavverkningen. Hagen betades av häst vid fältinventering 2018. Området är ett av Länsstyrelsen utsett framtidsområde för ek.

*Figur 9 Trädbärande hagmark vid Eklund.*

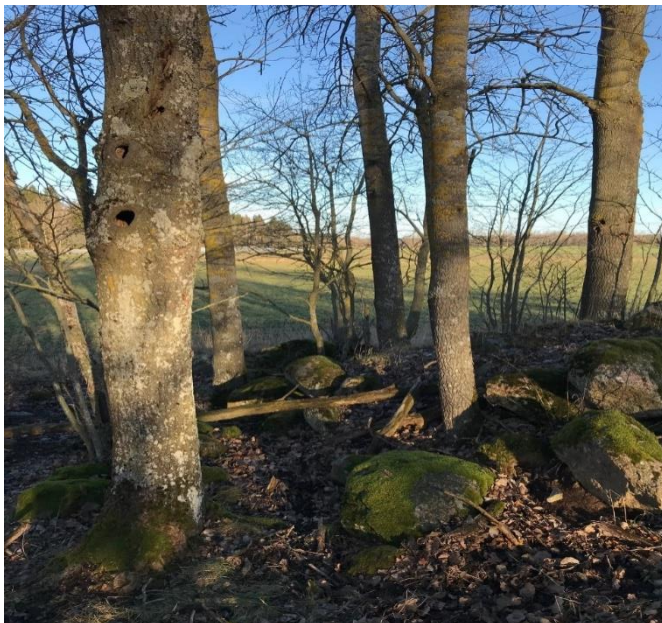
I den nordvästra spetsen av området Himna 1 (objekt-ID F) kommer troligtvis träd att behöva avverkas. Det rör sig i första hand om medelstora aspar och ett mindre antal ekar. Dessa träd har relativt högt biotopvärde eftersom de är hålträd och vissa av dem är ganska grova.

Figur 11 Träd i nordvästra delen av Himna 1

Intrånget i Himna 1 - hagmarken söder om ställverket - minimeras i byggskedet genom avspärrning/markering av gränsen för tillfällig nyttjanderätt.

Beskärning eller avverkning av träd, körning med fordon samt eventuell påverkan på stenväggen inom Himna 1 bör undvikas under fåglars häckningsperiod. Samråd ska ske med länsstyrelsen om arbetet inte kan genomföras utanför häckningsperioden.
