VÄGPLAN LV 757, Förbifart Lingham PM Naturvärdesinventering

Samrådsunderlag

Datum: 2018-09-07

Dokumenttitel: Förbifart Lingham, Naturvärdesinventering

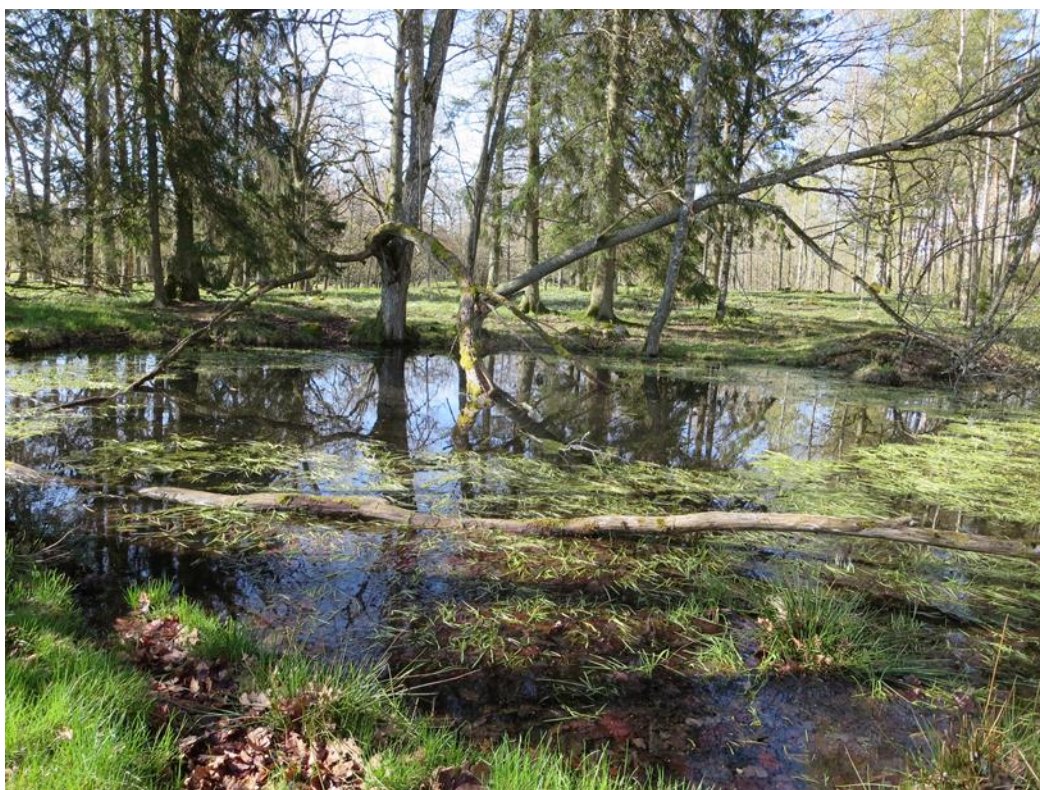
Figur 3 Damm som omfattas av generell biotopskydd.

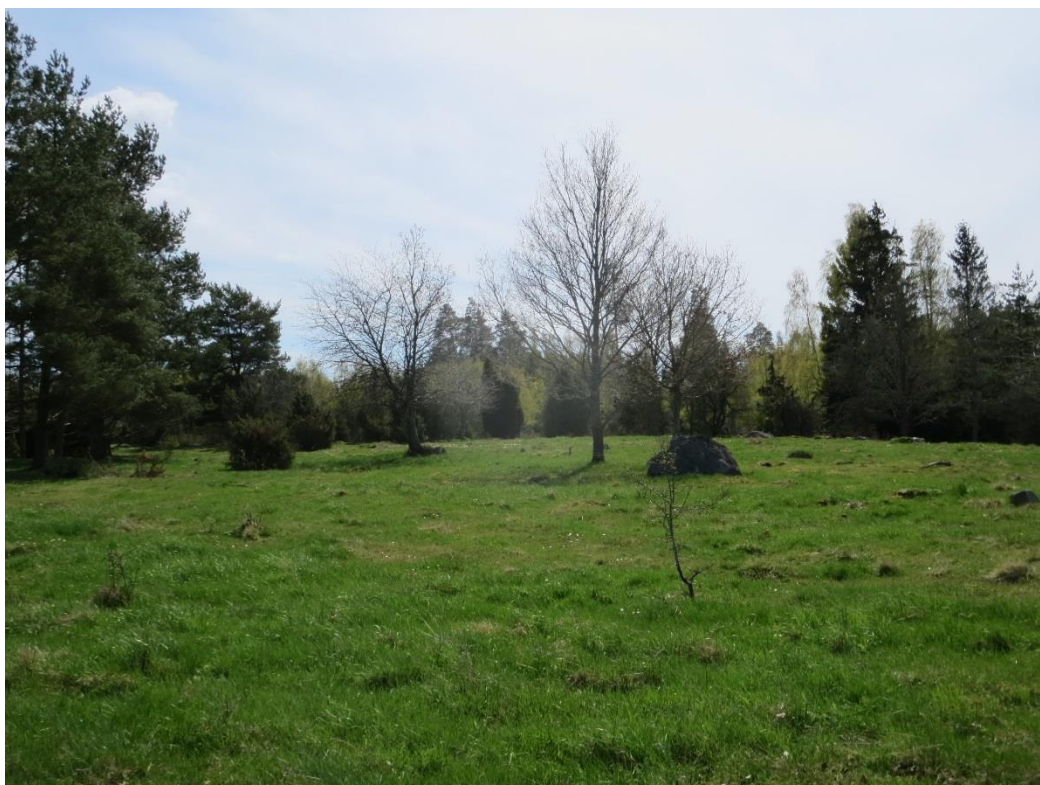
Området består av en öppen välhävdd hagmark. I området finns en- och nyponbuskar och vegetationen är överlag trivial men med finare partier bitvis med hedartad hagmarksflora. De finare partierna förekommer främst närmast skogen. Arter som förekommer i områdets finare delar är exempelvis ängsvädd, gökärt, knägräs, liten blåklocka och vårbrodd. Bitvis fuktiga partier förekommer. I området finns odlingsrösen som omfattas av generellt biotopskydd. Området ingår i Jordbruksverkets ängs- och betesmarksinventering samt Länsstyrelsens naturvårdsprogram och innehar där naturvärdeklass 4.

Figur 4. Himna 2, Hagmark sydväst om Lingham.

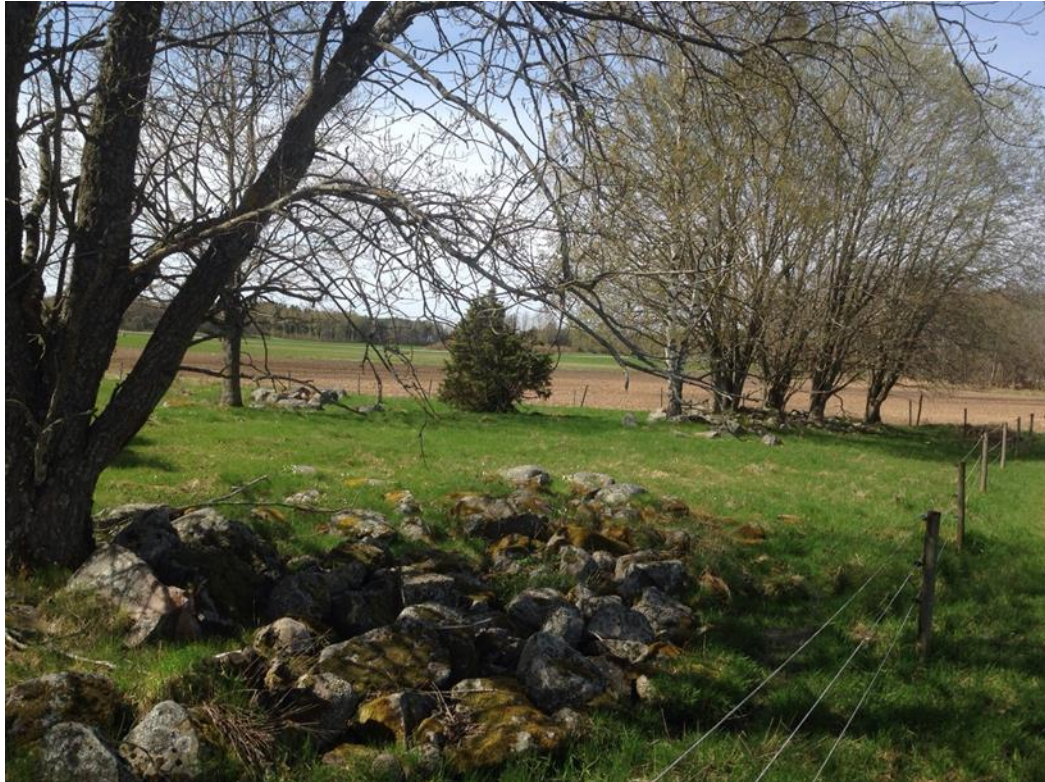
Figur 5 Odlingsrösen som omfattas av generellt biotopskydd (Himna 2).

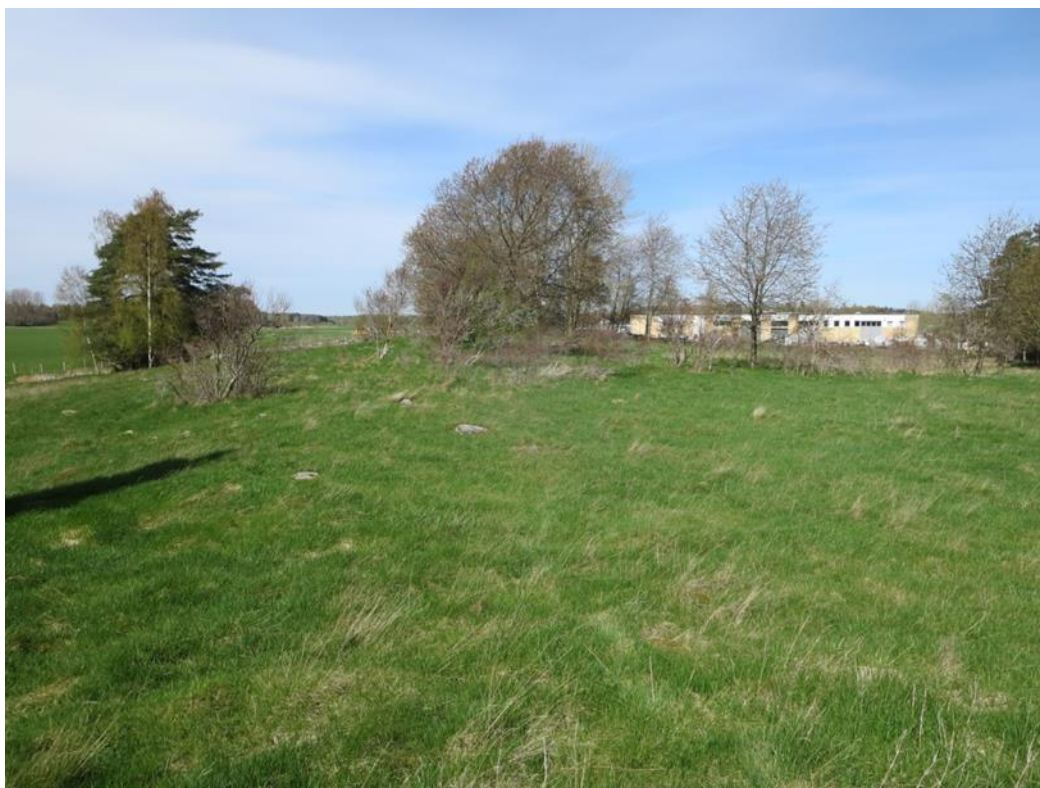
Området utgörs av en gödselpåverkad hagmark med delvis hävdgynnad flora som ligger nära tätorten Lingham.

Figur 6 Himna 3, hagmark vid Himnavägen.

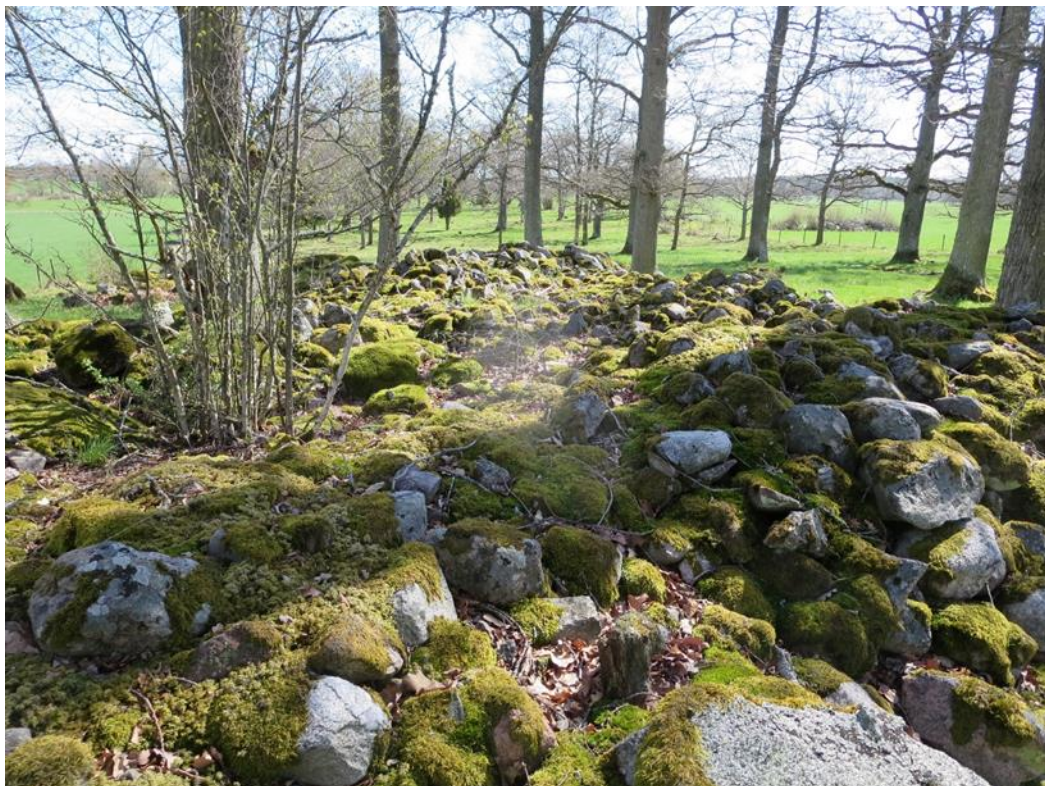
Området utgörs av en liten välhävdat ekhage med fina vidkroniga medelgrova ekar som är cirka 100 år gamla. Bitvis förekommer en rik hagmarksflora med gökärt, svinrot, blodrot, bockrot, smörbollar, ärenpris, vårbrodd, blåklockor, prästkrage, jungfulinarter och gråfibbla. Mängden svinrot visar att området en gång varit äng och växer i naturbetesmarker och andra typer av hävdad ängsmark, men minskar på flera håll på grund av minskande hävd. Ekarna kommer i framtiden att bli mycket värdefulla för bland annat lavar och insekter. Västra delen i området har restaurerats.

Figur 7 Ekhagen Vimarka 5 med ett av de många odlingsrösena.

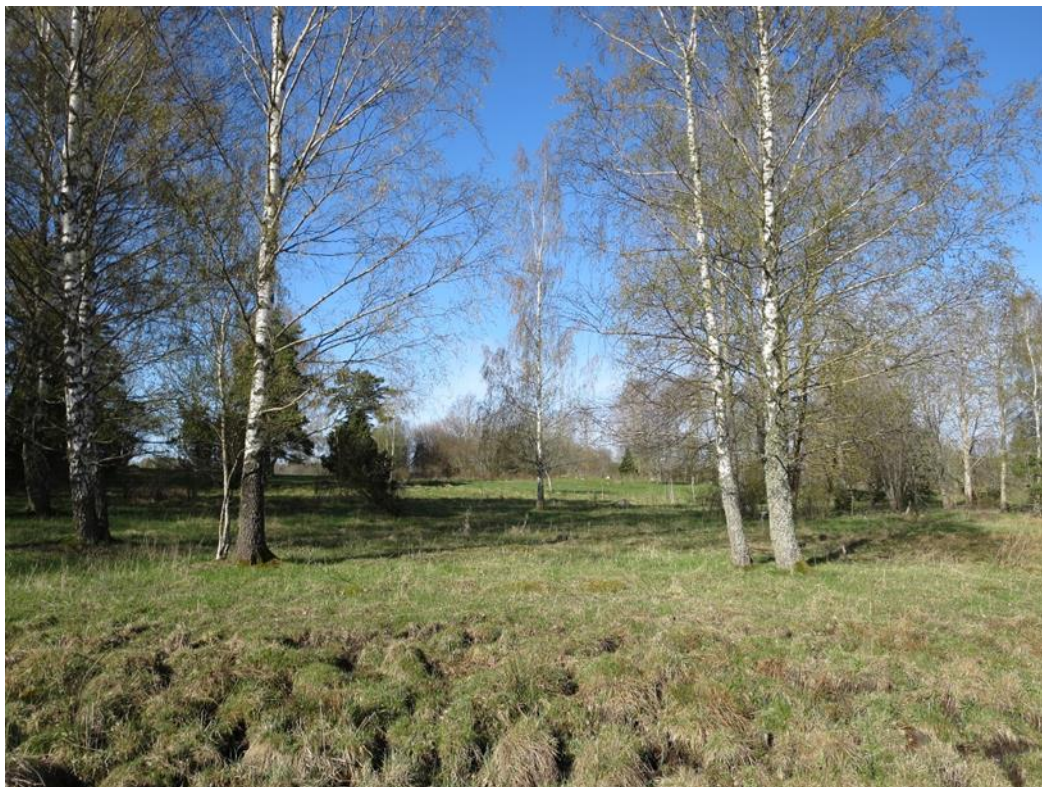
Området utgörs av en välhävdd ängs- och betesmark som är delvis träd- och buskbeklädd och delvis öppen. Bärbuskar förekommer i området och vegetationen utgörs av friskäng till störst del men även små partier av fukt- och våtäng. Exempel på arter funna i området är gullviva, gökärt, hundkex, liten blåklocka, prästkrage, skogsklöver, stor blåklocka, veketåg, älggräs, ärenpris och örnbräkenarter. En värdefull asp med hål i växer i området. En stenmur löper utmed delar av västra kanten, används idag, delvis förstärkt med taggråd. Stenmuren omfattas av generellt biotopskydd.

Figur 8 Trädbärande hagmark, Himna 1.

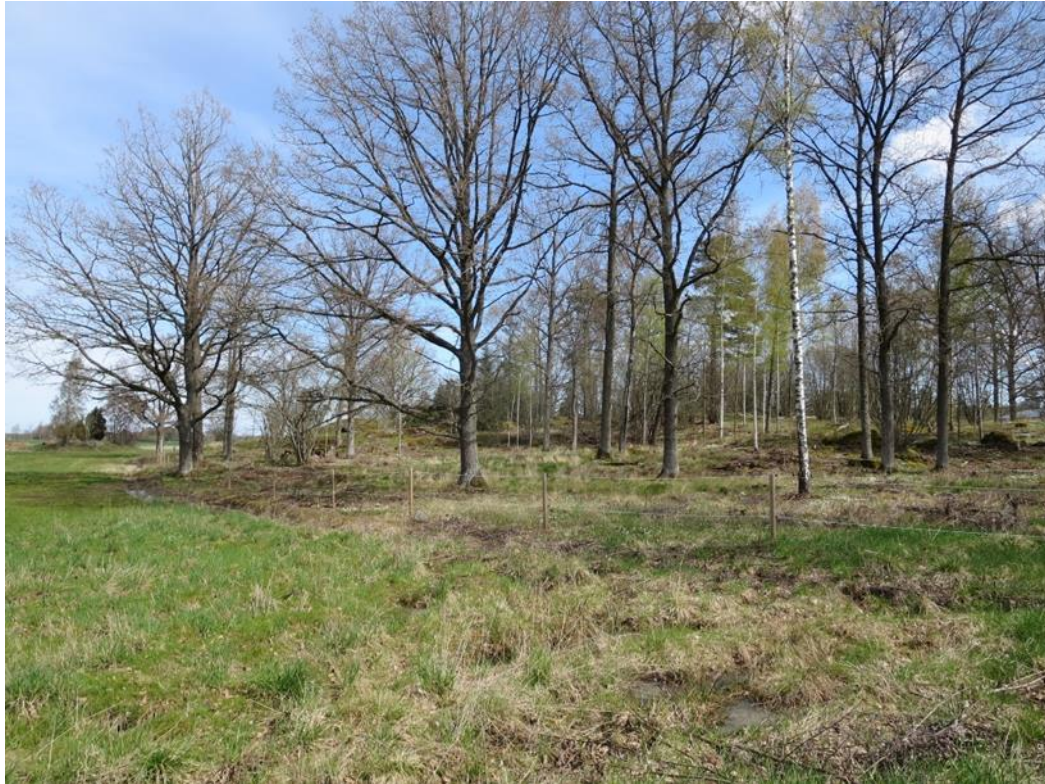
Området utgörs av en trädbärande hagmark som ganska nyligen öppnats upp efter att tidigare haft ett till stora delar ett ganska tätt trädsikt. Utöver björk och hassel finns ett 40-tal ekar i dimensioner 25–45 cm diameter. Floran präglas fortfarande av det tidigare mer slutna tillståndet och det kommer framöver att märkas av en röjgödslingseffekt till följd av trädavverkningen. Hagen betades av häst vid fältinventering 2018. Området är ett av Länsstyrelsen utsett framtidsområde för ek.

Figur 9 Trädbärande hagmark vid Eklund.
