ARBETSPLAN

Väg 940, delen Rösan-Forsbäck

Underlagsrapport till MKB

Objekt: 106 705, Upprättad den 2012-12-21

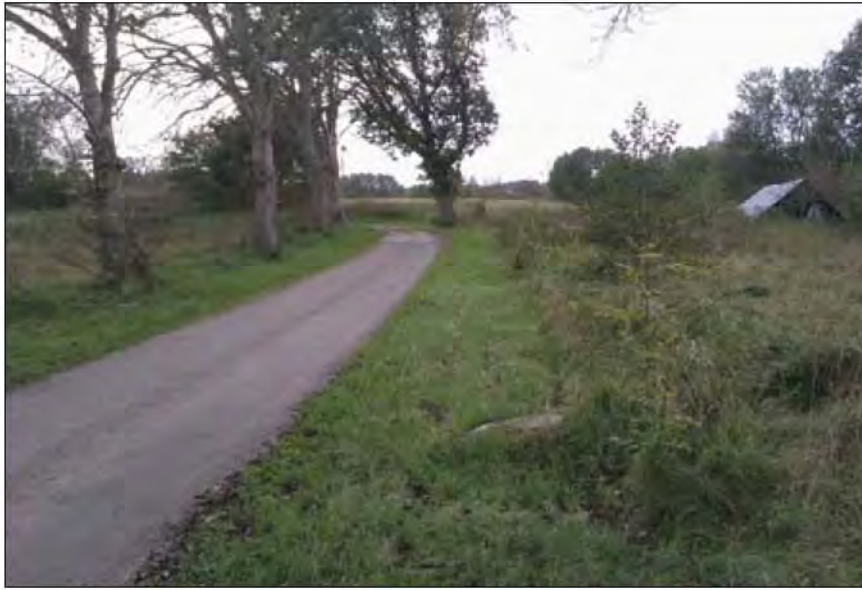
Figur 3. Landskapets utseende i den centrala delen av utredningsområdet. En mycket gammal vägsträckning löper igenom det äldre läget för Staragården. Den lilla byggnaden till höger om vägen visar läget för de nu övergivna gårdstomterna. På förhöjningen i bakgrunden ligger ett förhistoriskt boplatsoområde. Foto: Christina Rosén.

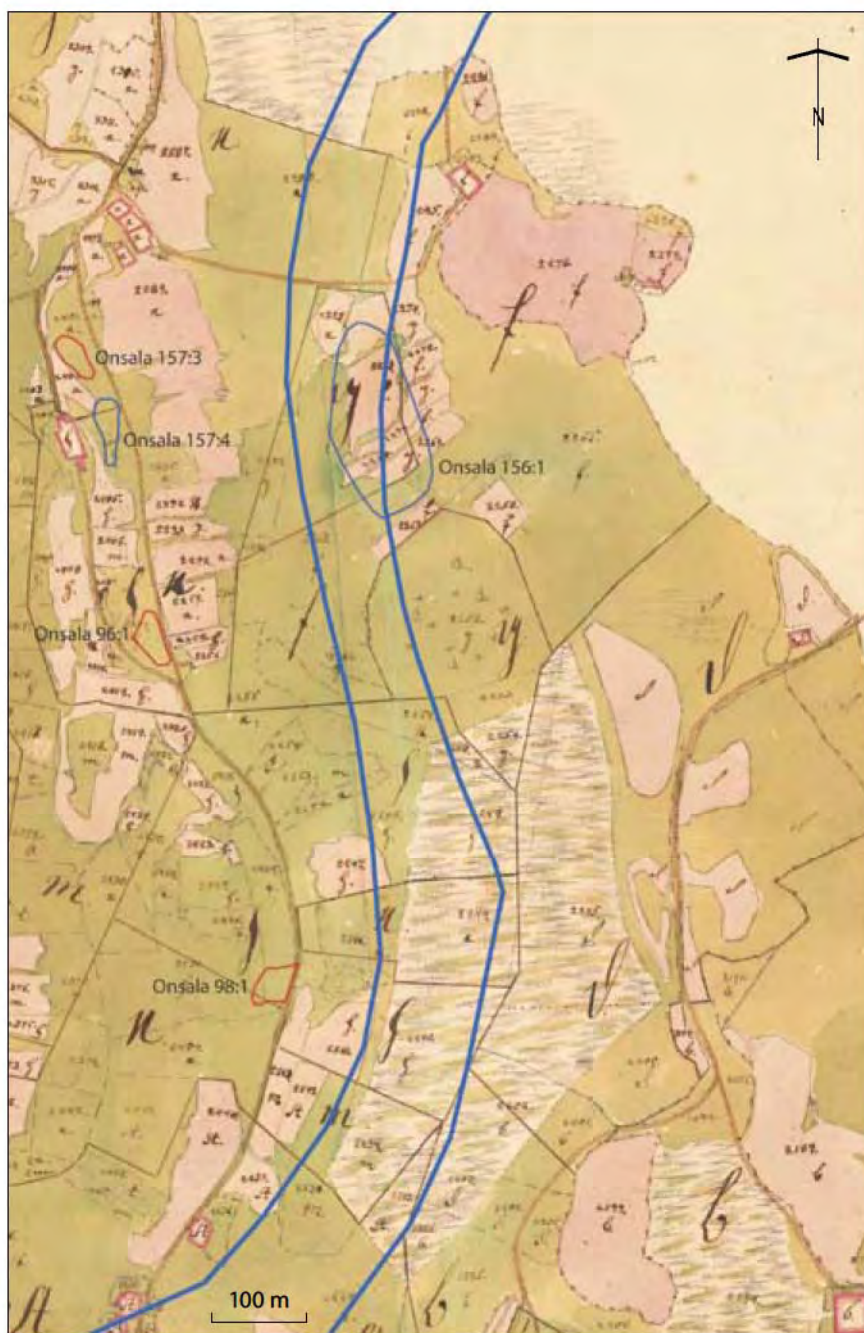
Figur 4. Utsnitt ur den norra delen av storskifteskartan från 1770-talet. Vägkorridoren är markerad med blått. Vägsträckningen som löper väster om den nya vägkorridoren har samma sträckning än idag och är sannolikt av mycket hög ålder (se figur 3). Flera fornlämningar, främst gravar och gravfält, radar upp sig längs vägen. I södra delen av kartbilden ser vi tre tomter för Staragården (St), av vilka endast den norra återstår idag. Gården Sunnerlund (f) ligger på typiskt balländskt vis i utkanten av inägoområdet. I den norra delen av kartbilden finns en fornlämning inom vägkorridoren (Onsala 156). Den omfattar ett område med fossil åkermark, med röjningsrösen, stensträngar och terrasskanter. Som vi ser på kartan, var detta åkermark (rosa) under 1700-talet, men odlingen här kan ha mycket högre ålder än så. Invid detta område fanns också förhistoriska lämningar (objekt 5). Skala 1:8000.

Ännu idag är alltså ett äldre odlingslandskap fullt möjligt att urskilja, särskilt i den mellersta delen av vägkorridoren, från Apelrödsvägen och längs Norrelundsvägen söderut mot Staragården. Här har vi en mycket gammal vägsträckning, kantad av fornlämningar och med en småskalig bebyggelse. En del av 1700-talets åkermark är än idag lätt urskiljbar i landskapet och de många stengärdesgårdarna bidrar också till det ålderdomliga intrycket (figur 4).

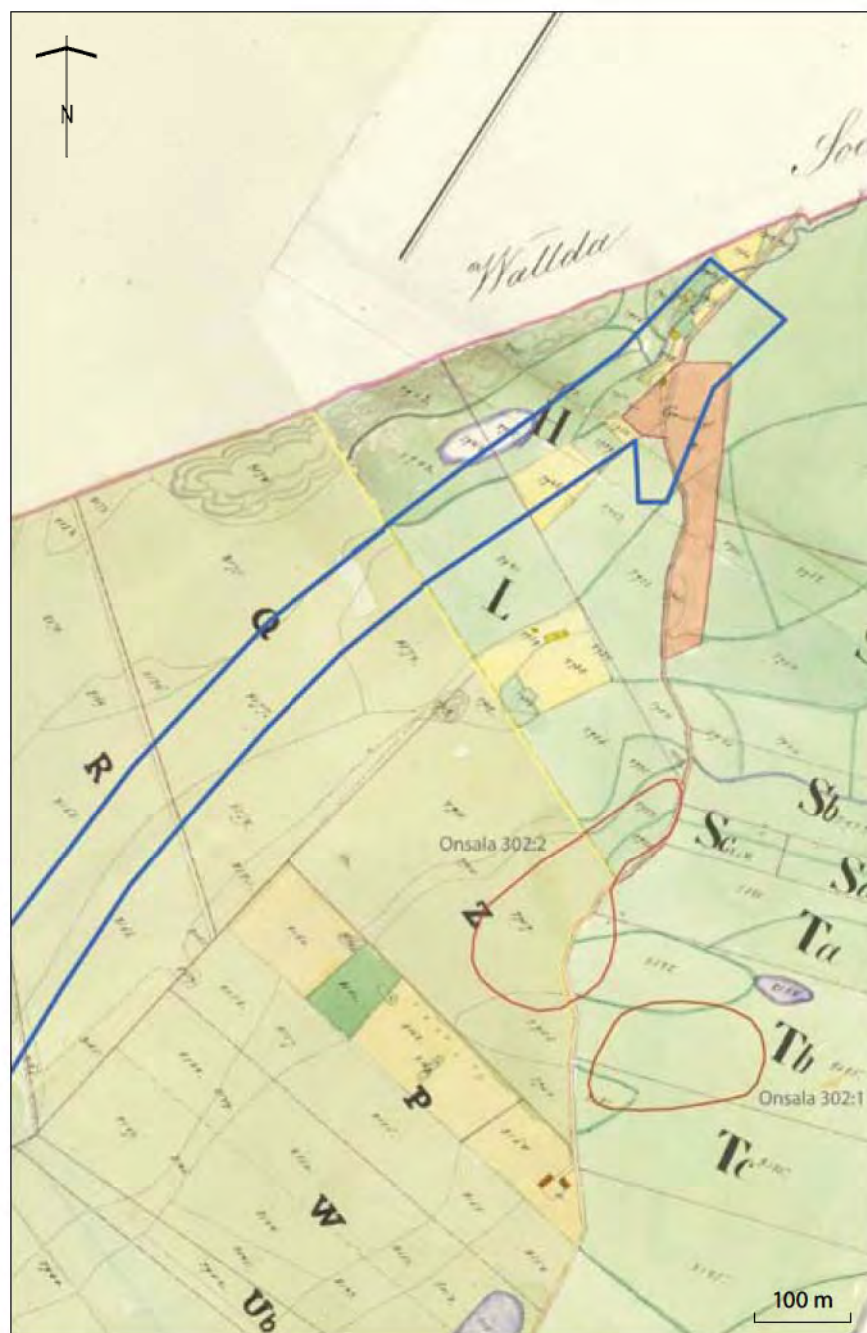
Figur 5. Nordligaste delen av vägkorridoren på vid laga skifte 1860. Några mindre torp har anlagts på den forna utmarken, som nu odlas upp alltmer. De gula partierna är åkermark och man ser små fyrkantsmarkeringar för torpbebyggelsen. Skala 1:8000.

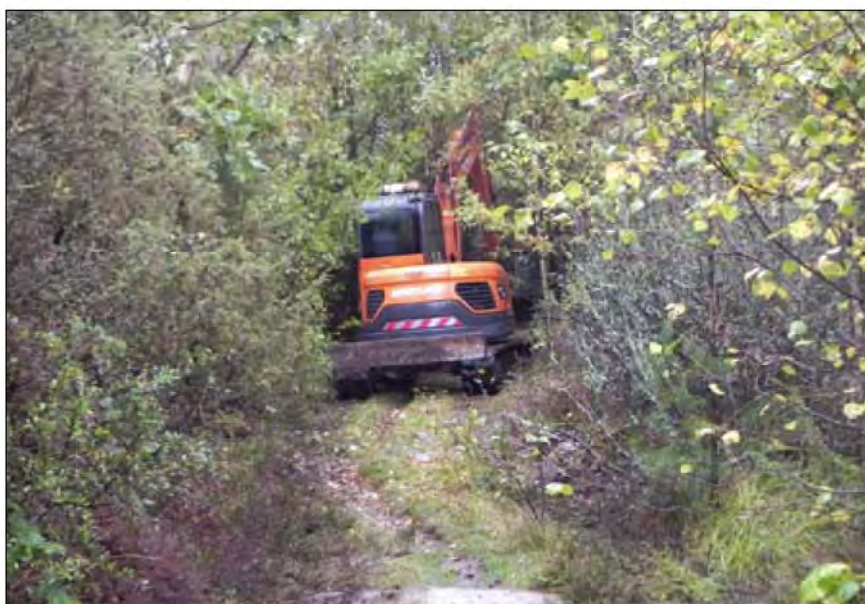
Figur 7. Den norra delen av utredningsområdet var till stora delar bevuxen med tät slyskog. Grävmaskinen röjer sig fram mot objekt 1. Foto: Bengt Westergaard.

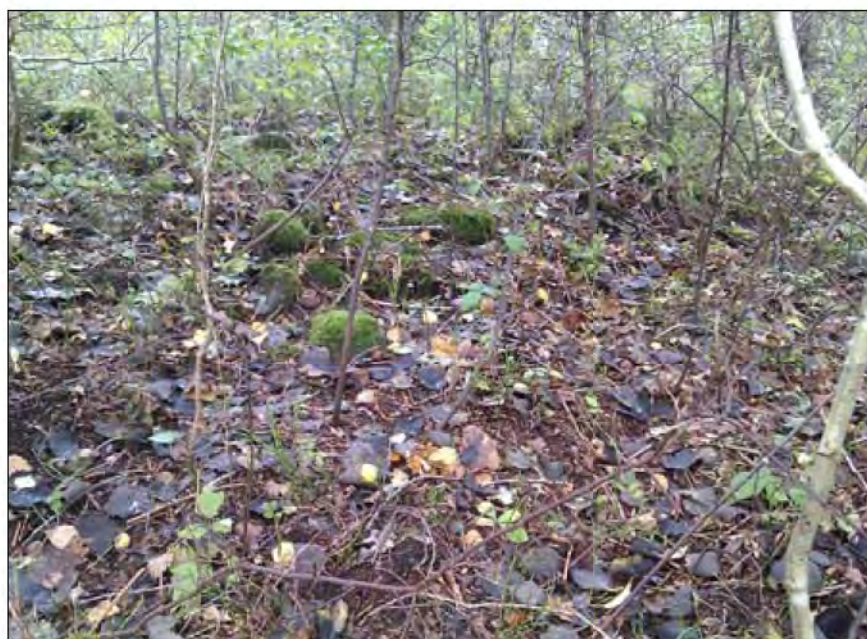
Figur 9. Röjningsröse inom objekt 2. Foto: Christina Rosén.

Vår bedömning är att fornlämningen bör förundersökas ifall den kommer att omfattas av vägbygget. Förundersökning inleds med kartering, som dock inte kan genomföras förrän området är avröjt från sly. Därefter görs en grävning av utvalda former i syfte att kontrollera stratigrafin, dokumentera jordmansprofilen och om möjligt ta prover för ¹⁴C-datering. En viktig del av förundersökningen är att konstatera om några av röjningsrösen är förhistoriska gravar.

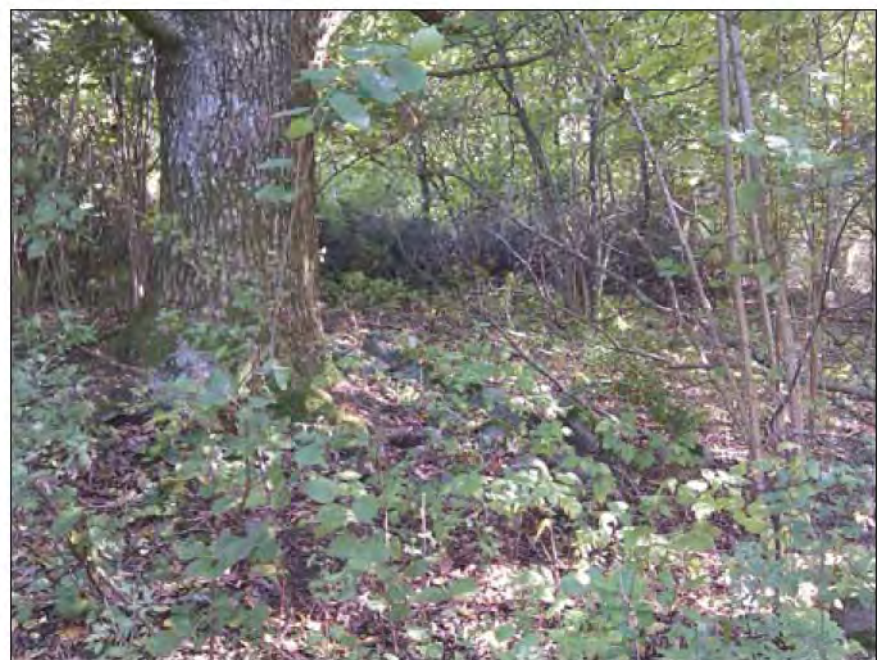
Figur 13. Röjningsröse inom objekt 6, Onsala 156. En kraftig sälj växer mitt i röset. Foto: Christina Rosén.

avröjning av sly) av området och grävning av utvalda formelement i syfte att kontrollera stratigrafin, dokumentera jordmånsprofilen och om möjligt ta prover för ¹⁴C-datering. En viktig del av förundersökningen är att konstatera om några av röjningsrösen är förhistoriska gravar.

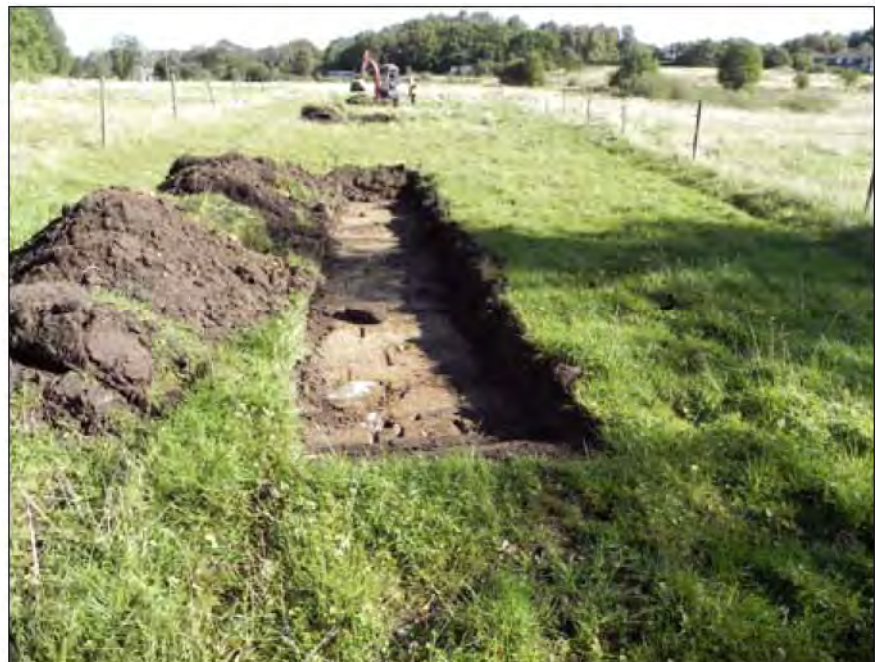
*Figur 15. Utredningsschaktning pågår på den omfattande boplatzytan inom objekt 10.
Foto: Bengt Westergaard.*

Spritt över området fanns flera anläggningar. Totalt observerades 6 härdar, varav vissa kan vara kokgropar, samt 8 gropar. En av dessa härdar (A237) ¹⁴C-daterades till BP 2515±35. Kalibrerat värde för dateringen blir cirka 650–550 BC. Träslaget var hassel. Därtill iaktogs spridd slagen flinta i ett

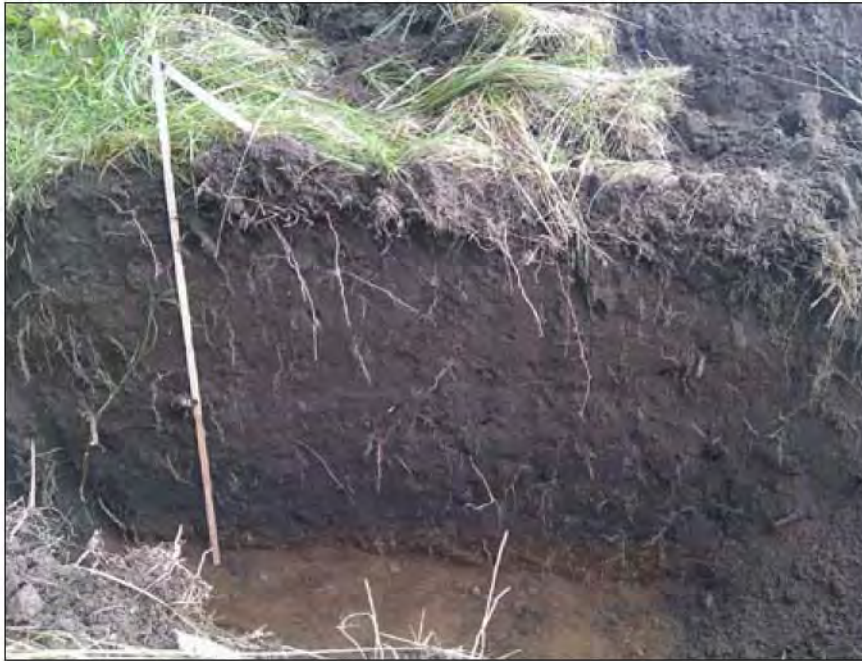
Figur 16. Schakt i terrasskanten invid stengärdesgården som avgränsar den äldre åkerytan ned mot betesmarken i väster. Matjorden är drygt en meter tjock och har en tydlig skiktning. Foto: Christina Rosén.

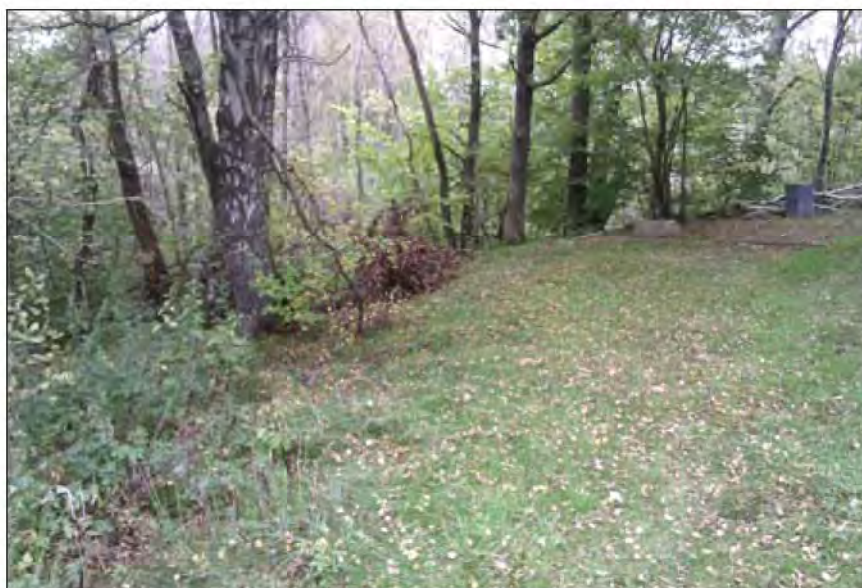
Figur 17. Äldre åkeryta inom objekt 12. Den avslutas i bildens vänstra del av en kraftig terrass, här drygt meterhög. Foto: Christina Rosén.

I sluttningen ned mot fuktigare mark i väster finns ett område med fossil åkermark bestående av åkerytor, röjningsrösen och terrasskanter. Terrasskanterna är ställvis upp mot 1 meter höga och är resultatet av långvarig odling (ärjning) som torde ha påbörjats senast under medeltid. Vid storskiftet hade odlingen här redan lagts ned och marken övergått till äng. Under 1800-talet återupptogs odlingen, vilket kan ses i yngre åkerformer som överlagrar de äldre.

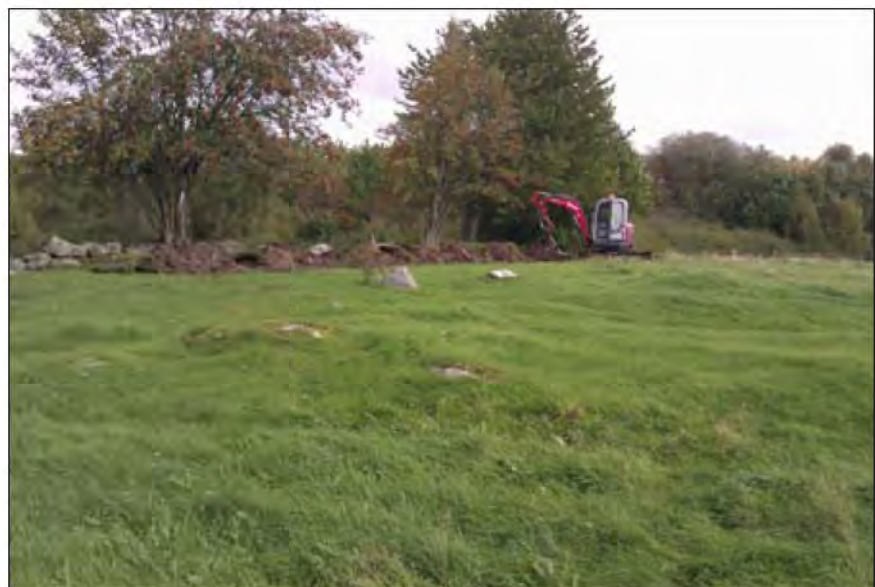
*Figur 18. Söschaktning pågår inom område 13.
Foto: Jörgen Streiffert.*

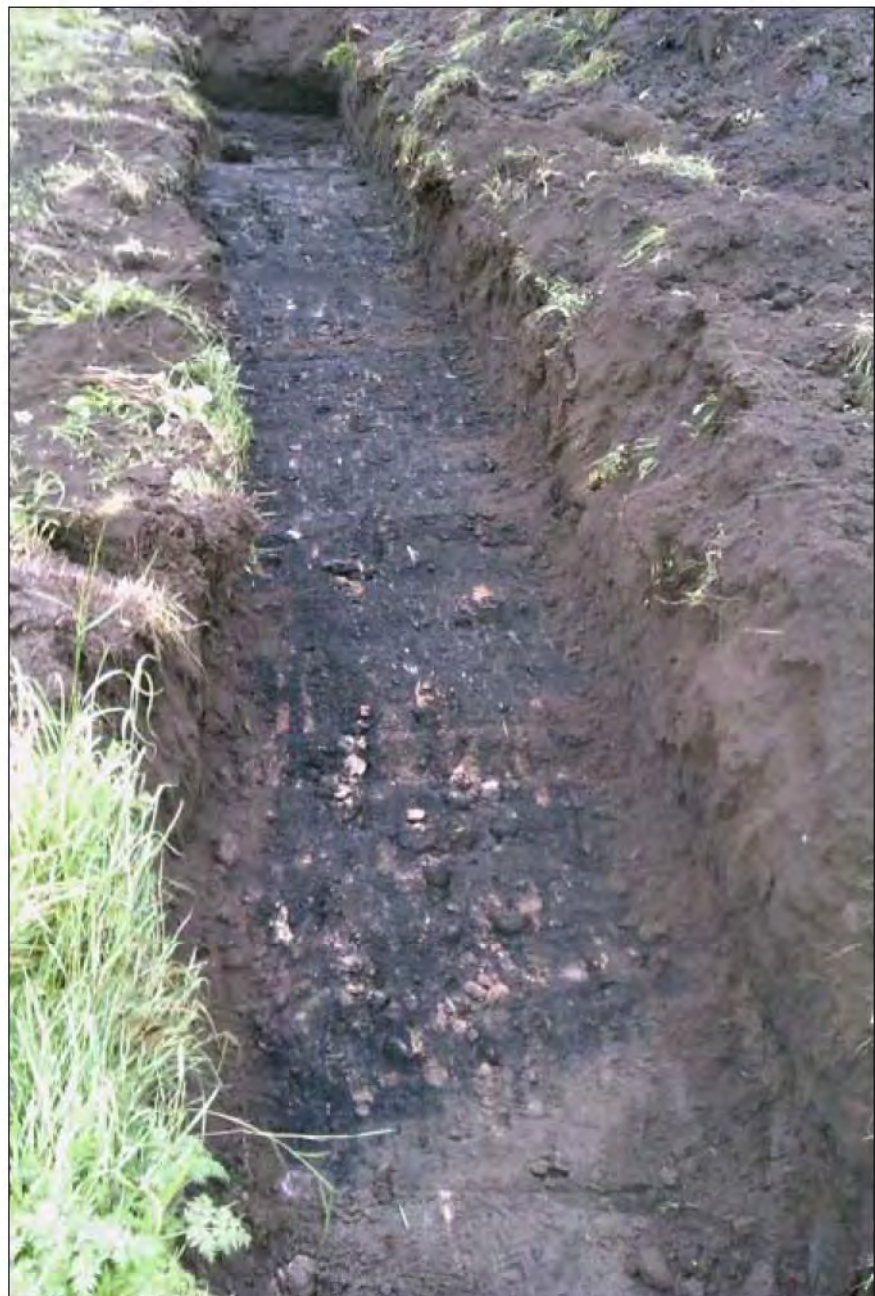
*Figur 20. Det sotiga skärvestenslagret inom objekt 14.
Foto: Jörgen Streiffert.*

I de två schakt som grävdes här observerades 0,6– 0,8 meter tjocka mat-

jordslager som överlagrade en omfattande sotig yta med skörbrända stenar. Totalt grävdes 2 schakt med en sammanlagd längd av cirka 23 meter.

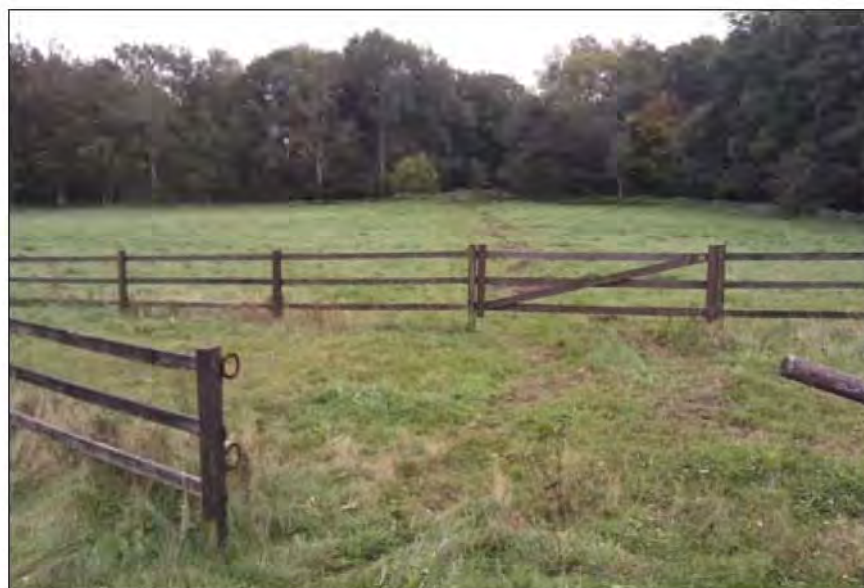
*Figur 21. Fornlämningen
Onsala 316:1 sedd mot söder.
Foto: Bengt Westergaard.*

Det antogs redan inledningsvis att objektet är en fortsättning på den redan registrerade fornlämningen Onsala 316:1. Detta bekräftades genom

sökschaktsgrävningen. Den kommer därmed att ingå i förundersökningen av densamma, om fornlämningen berörs av vägbygget. Kolluviumbildningen bör snittas med grävmaskin i syfte att dokumentera jordmånsprofilen och om möjligt ta prover för ¹⁴C-datering.

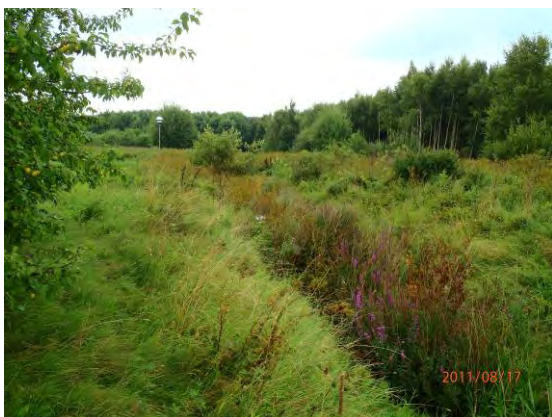
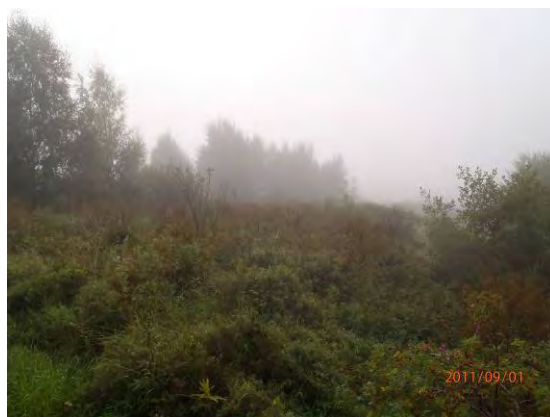
1. Biotopskydd ”småvatten & vattendrag i jordbruksmark”. 63710069/1272031. Igenväxande blöt öppen mark samt bäck löper igenom området.

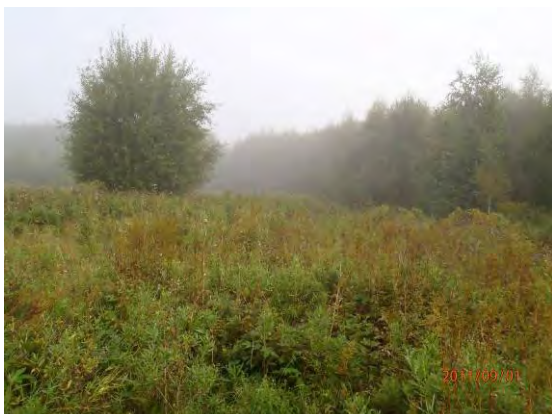
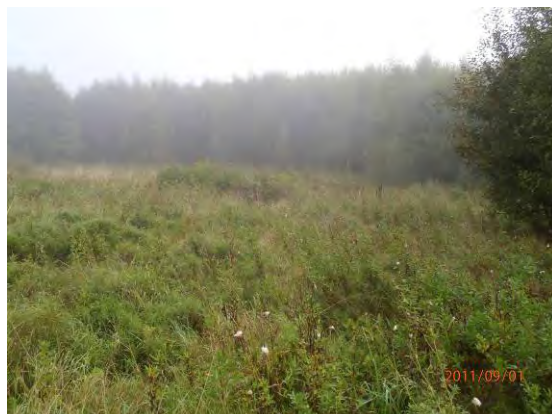
2. Biotopskydd ”småvatten & vattendrag i jordbruksmark”. 6370180/1271953. Bäck/dike, öppet vatten med blötare mark.

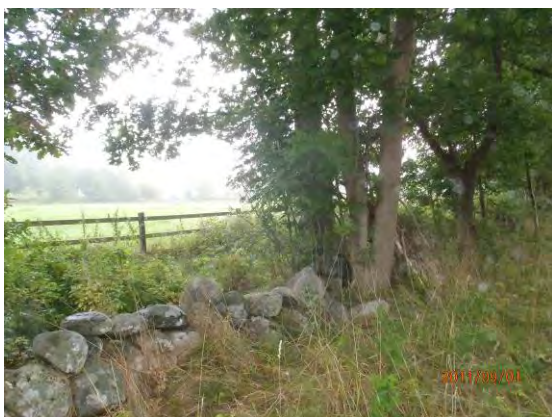
3. Biotopskydd ”stenmurar i jordbruksmark”. 6370296/1271898. Stenmur. Går mellan väg till hus och öppenmark (åker). Stenmuren fortsätter förbi hus och ut med åkerkant. Dike utmed muren.

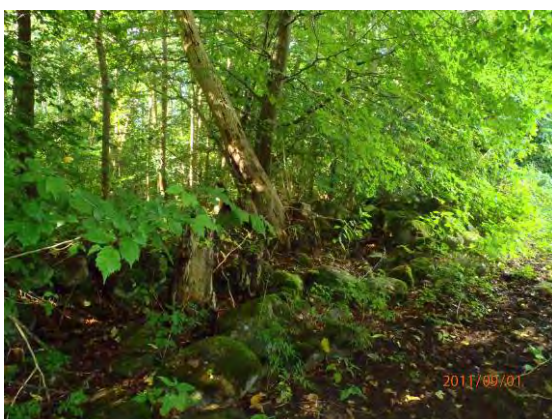
4. Biotopskydd ”stenmurar i jordbruksmark”. 6370469/1271838. Stenmur mot alkärr och åker. Flera stenmurar möts på båda sidor av åkern.

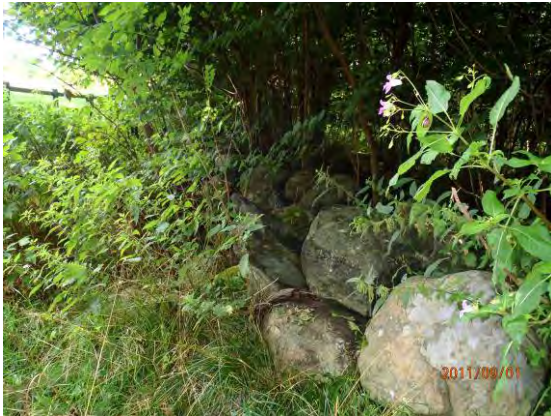
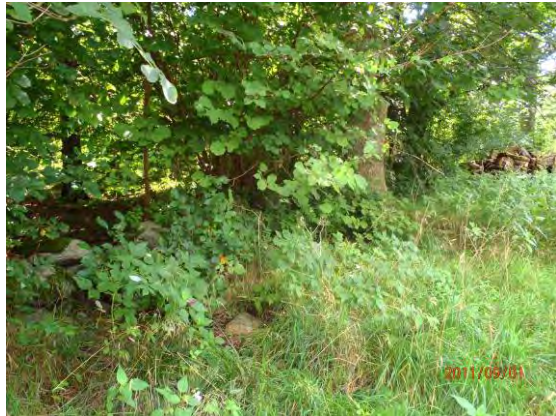
5. Biotopskydd ”stenmurar i jordbruksmark”. 6370624/1271773. Stenmur mot åker. Större träd på insidan av inhägnaden.

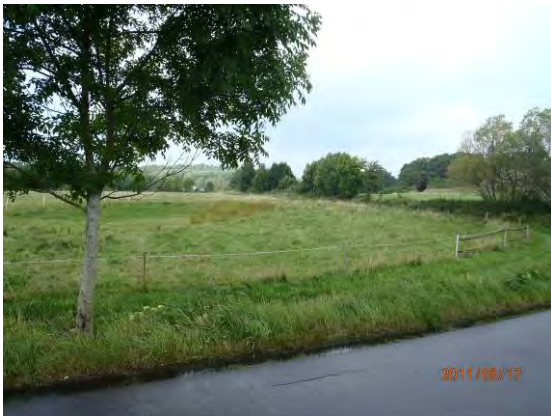
6. Biotopskydd ”småvatten & vattendrag i jordbruksmark”. 6370630/1271724. Liten blöt mark, belägen ljukt i betesmark troligen alltid vattenhållande.

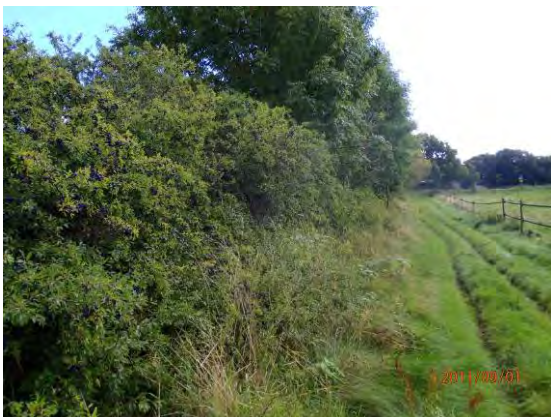
7. Biotopskydd ”stenmurar i jordbruksmark”. 6370785/1271612. Stenmur mellan betesmark och åker. Stenmur fortsätter ned mot paddock.

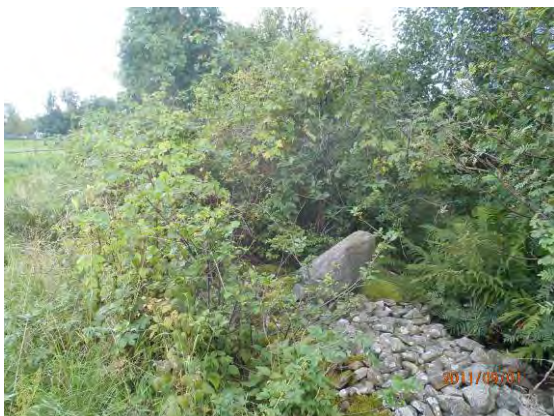
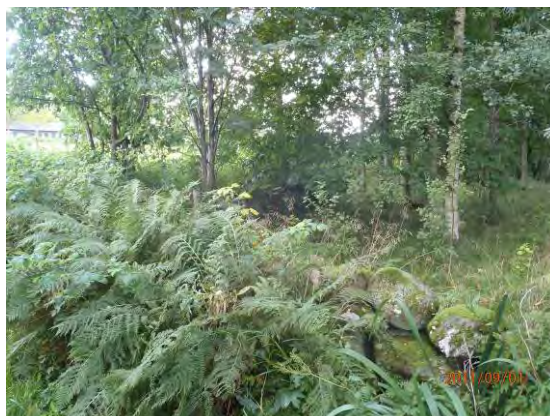
8. Biotopskydd ”stenmurar i jordbruksmark”. 6370642/1271600 – 6370731/1271653. Stenmur fortsätter hela vägen till åkerväg mot hus fortsätter sedan mot hus. Vattenfylld dike utmed mur och åker.

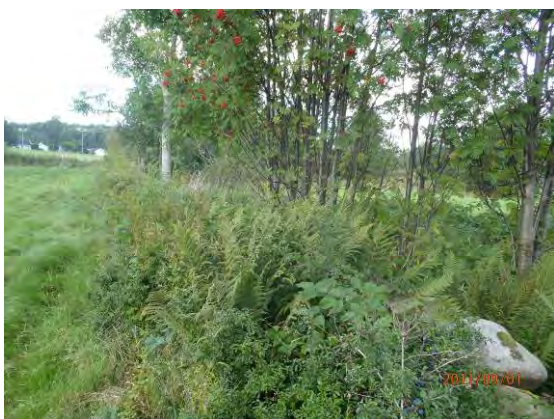
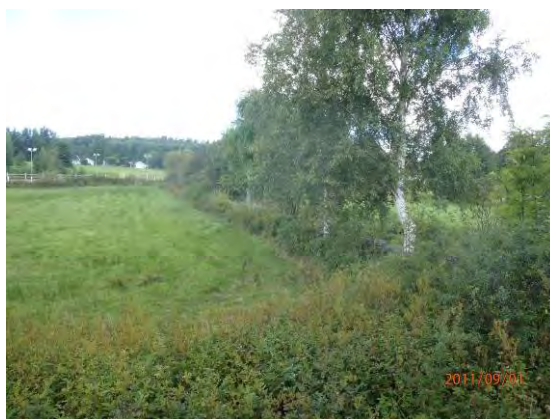
9. Biotopskydd ”stenmurar i jordbruksmark”. Samma stenmur som nr.7 dike tillkommer utmed paddock.

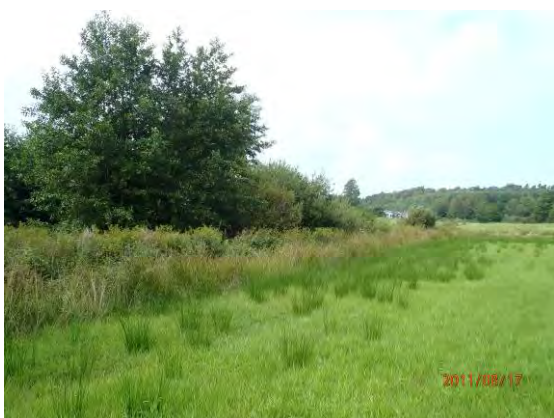
10. Biotopskydd ”småvatten & vattendrag i jordbruksmark”. 6370837/1271621. Bäck/dike samt kalkkälla, nu blötmark med brunnar, dike går ifrån.

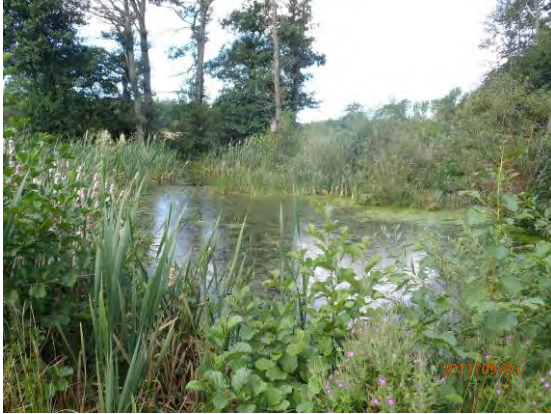
11. Biotopskydd ”småvatten & vattendrag i jordbruksmark”. 6370888/1271635. Märgelgrav, småvatten i odlingslandskapet, solsidan exponerad. Märgelgraven avvattnas till Knapabäcken.

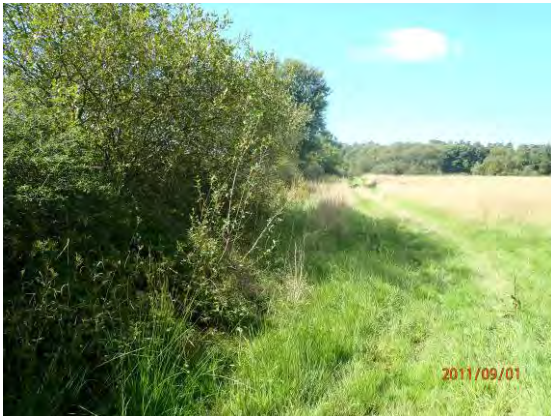
12. Biotopskydd ”småvatten & vattendrag i jordbruksmark” och ”stenmurar i jordbruksmark”. 6371042/1271607. Dike och stenmur. Stenmur med rinnande vatten vid sidan som följer stenvuren. Öppning mellan tre st gårdsgårdar och diken koordinat 6370995/1271445. Rinner ihop med Knapabäcken.

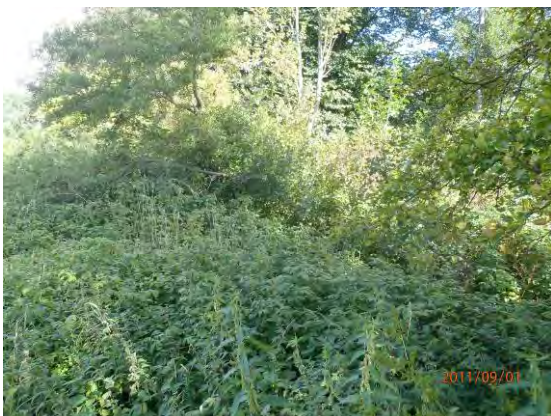
13. Biotopskydd ”småvatten & vattendrag i jordbruksmark”. 6371090/1271463. Öppet dike övervuxet med slån, enstaka träd som rönn kantar. Rinner ihop med dike 12, Knapabäcken.

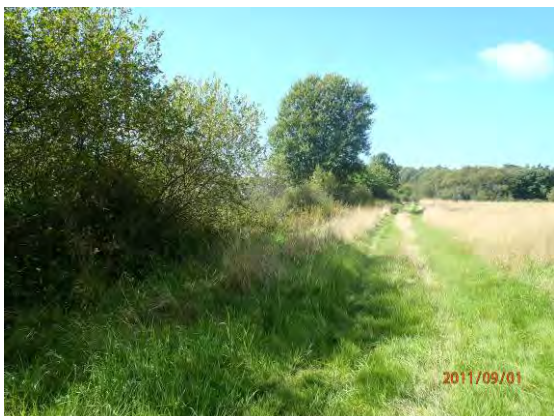
14. Biotopskydd ”småvatten & vattendrag i jordbruksmark”. Dike i åkerlandskapet som rinner ihop med dike 14 och bildar dike 13, Knapabäcken.

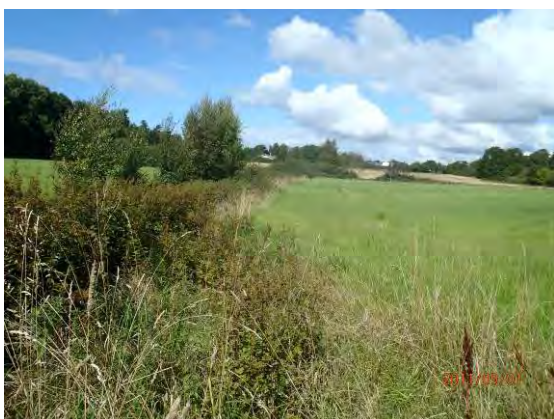
15. Biotopskydd ”småvatten & vattendrag i jordbruksmark”. Dike i åkerlandskapet. Rinner ihop med dike 14 och bildar dike 13, Knapabäcken.

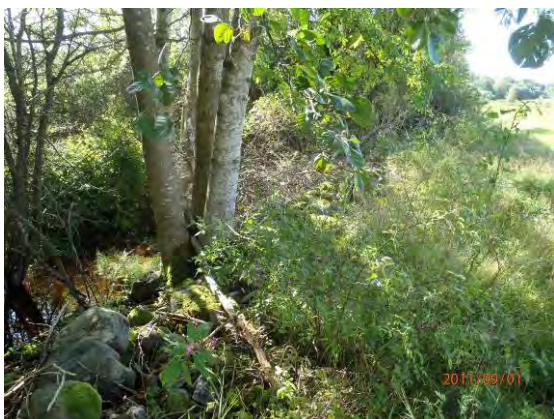
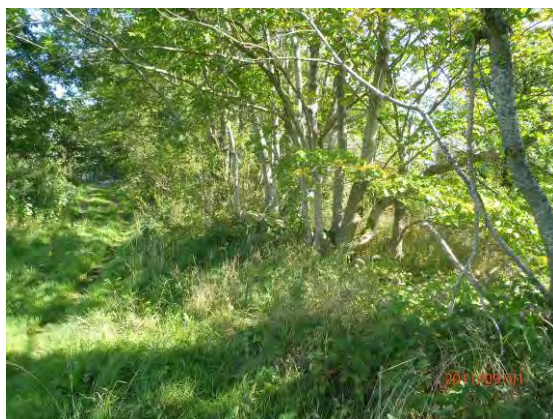
16. Biotopskydd ”stenmurar i jordbruksmark”. 6371171/1271353. Stenmur i kant till åkerlandskapet igenvuxet.

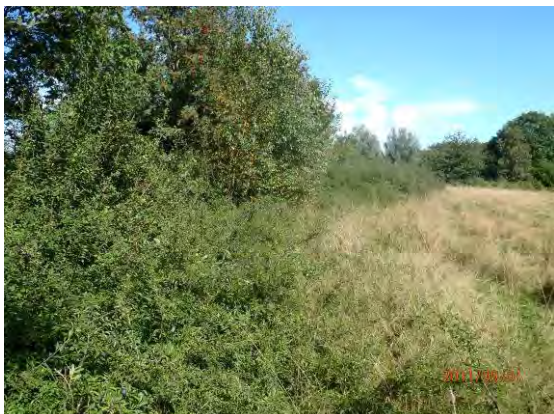
17. Biotopskydd ”stenmurar i jordbruksmark”. 6371245/1271378. Stenmur i åkerlandskapet.

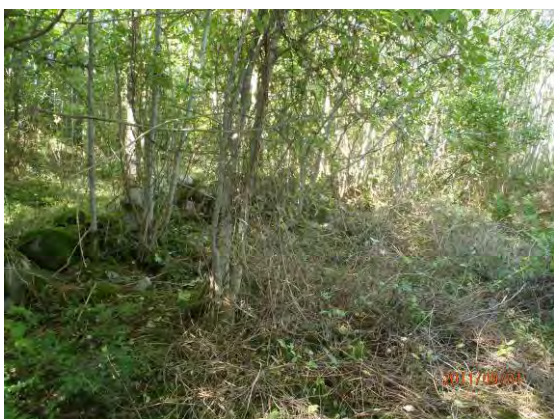
18. Biotopskydd ”stenmurar i jordbruksmark”. 6371260/1271355. Stenmur löper mot skog och gränsar mot igenvuxet beteslandskap.

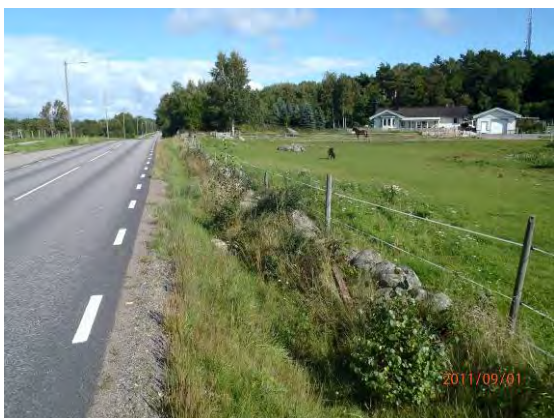
19. Biotopskydd ”stenmurar i jordbruksmark”. Stenmur gränsar mot hästhage.

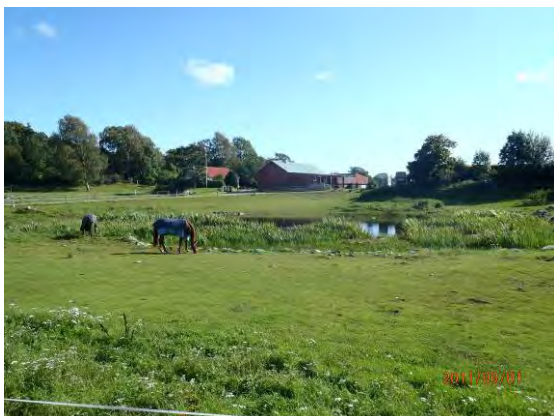
20. Biotopskydd ”småvatten & vattendrag i jordbruksmark”. 6371475/1271528. Våtmark/damm, öppen och solbelyst, lite växtlighet med kaveldun.

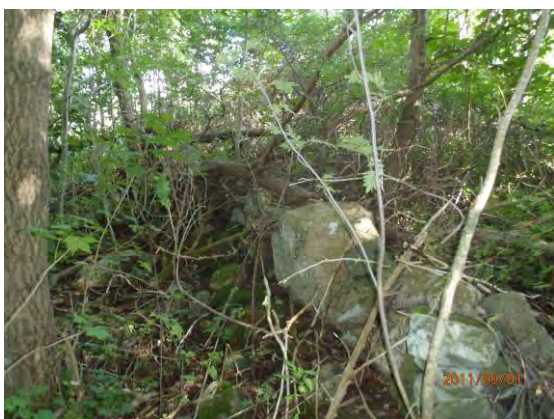
21. Biotopskydd ”stenmurar i jordbruksmark”. 6371368/1271372. Stenmur ca 15 meter innanför landsväg i uppvuxen skog. Gränsar till öppen mark.

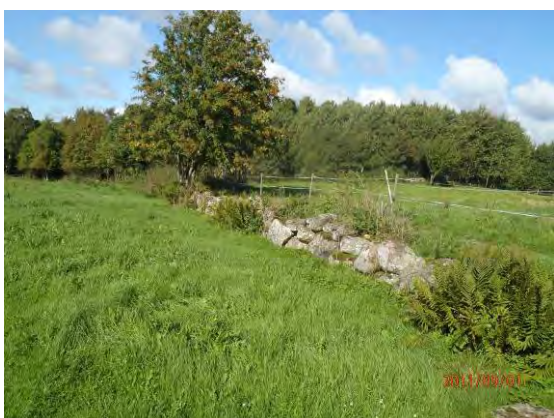
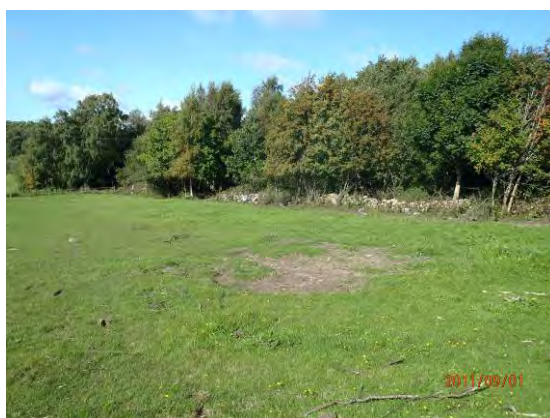
22. Biotopskydd ”stenmurar i jordbruksmark”. 6371455/1271480. Stenmur i beteslandskapet, öppen och solbelyst.

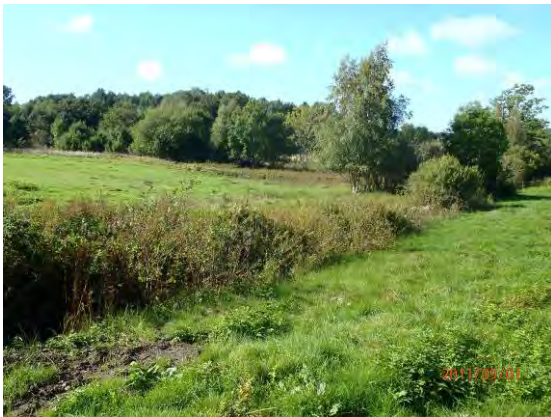
23. Biotopskydd ”stenmurar i jordbruksmark”. 6371440/1271380. Stenmur i beteslandskap, delvis öppen.

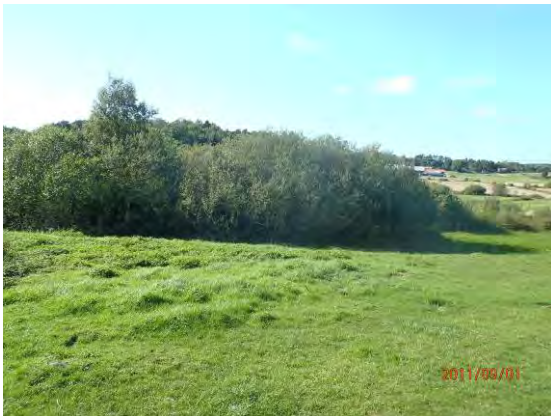
24. Biotopskydd ”åkerholmar” och ”småvatten i jordbruksmark”. 6371445/1271417. Åkerholme (udde) och småvatten i jordbrukslandskapet. Igenvuxen ned mot blötare små våtmarksdammar.

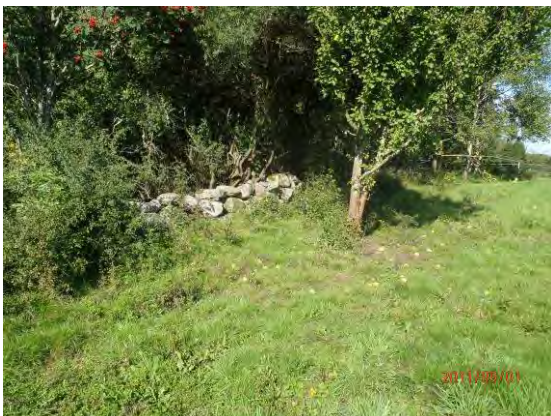
25. Biotopskydd ”stenmurar i jordbruksmark”. 6371479/1271514. Stenmur parallell med landsväg.

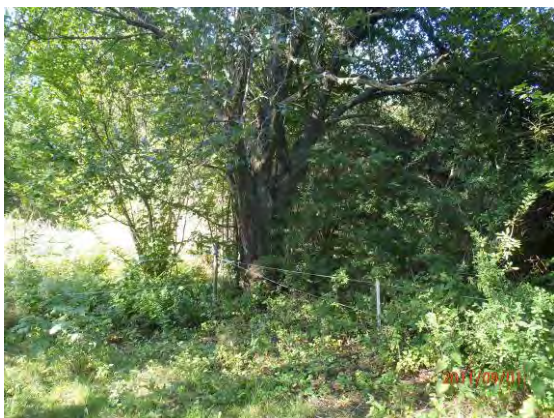
26. Biotopskydd ”stenmurar i jordbruksmark”. 6371519/1271567. Stenmur delvis öppen gränsar till betesmark på två sidor. Här växer också en gammal delad sälg med speciell tjock rot, koordinat 6371567/1271525.

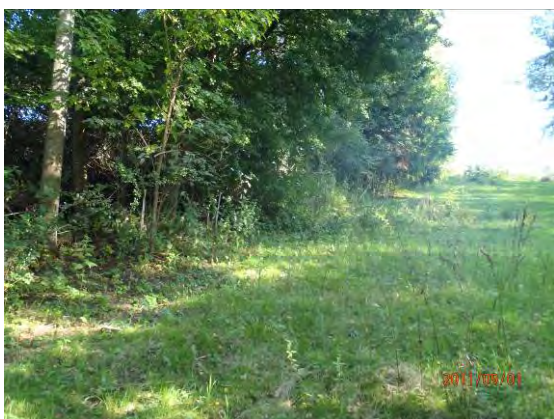
27. Biotopskydd ”stenmurar i jordbruksmark”. 6371567/1271525. Stenmur med hassel och björk möter stenmur 26, gammal delad sälg med speciell tjock rot.

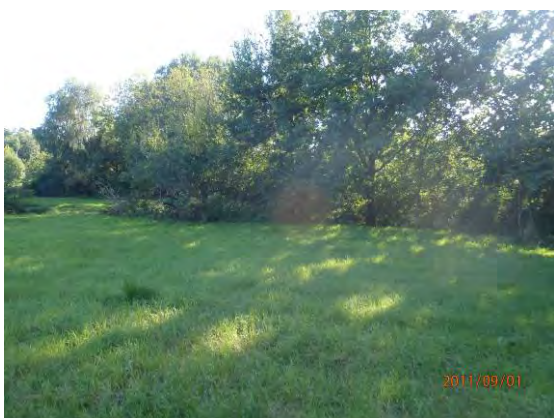
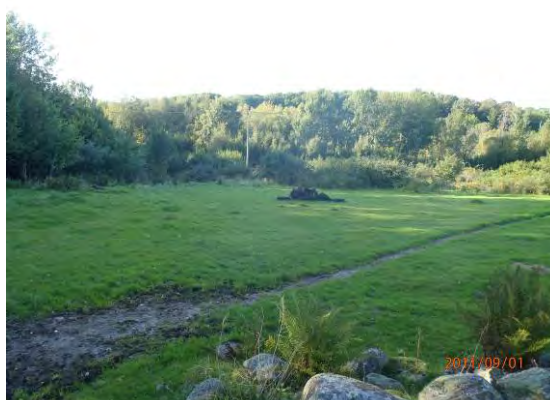
28. Biotopskydd ”stenmurar i jordbruksmark”. 6371558/1271662. Stenmur mot öppen mark frisbee-golfbana.

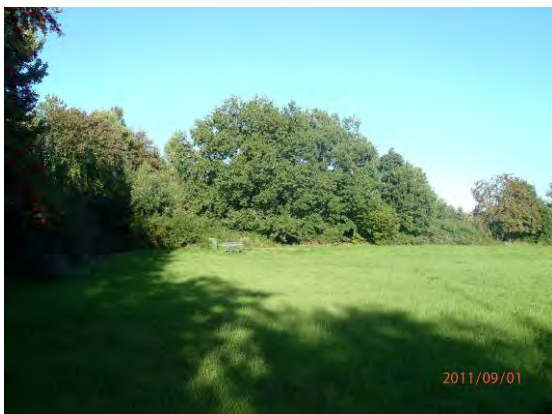
29. Biotopskydd ”stenmurar i jordbruksmark”. 6371614/1271746. Stenmur på båda sidorna mot öppen mark. Två stycken större ekar.

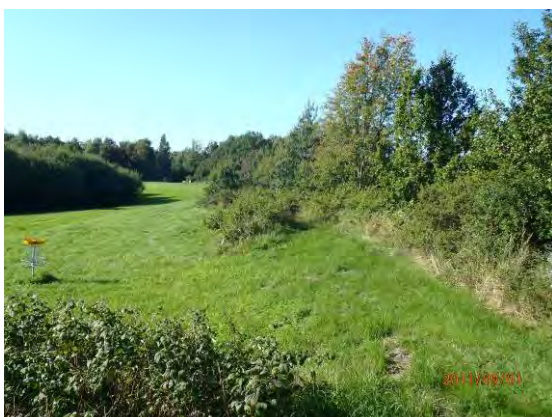
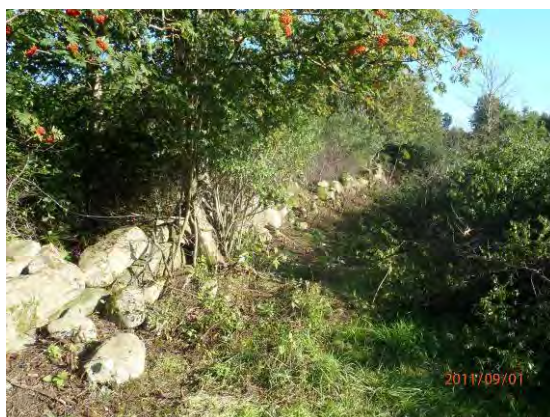
30. Biotopskydd ”stenmurar i jordbruksmark”. 6371648/1271831 – 6371714/1271778. Stenmur ca 5 meter innanför öppen mark.

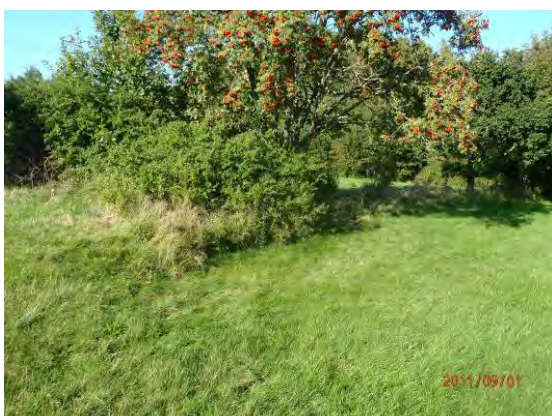
31. Biotopskydd ”stenmurar i jordbruksmark”. 6371665/1271762. Stenmur ca 5 meter innanför öppenmark, mellan öppen mark och skog.

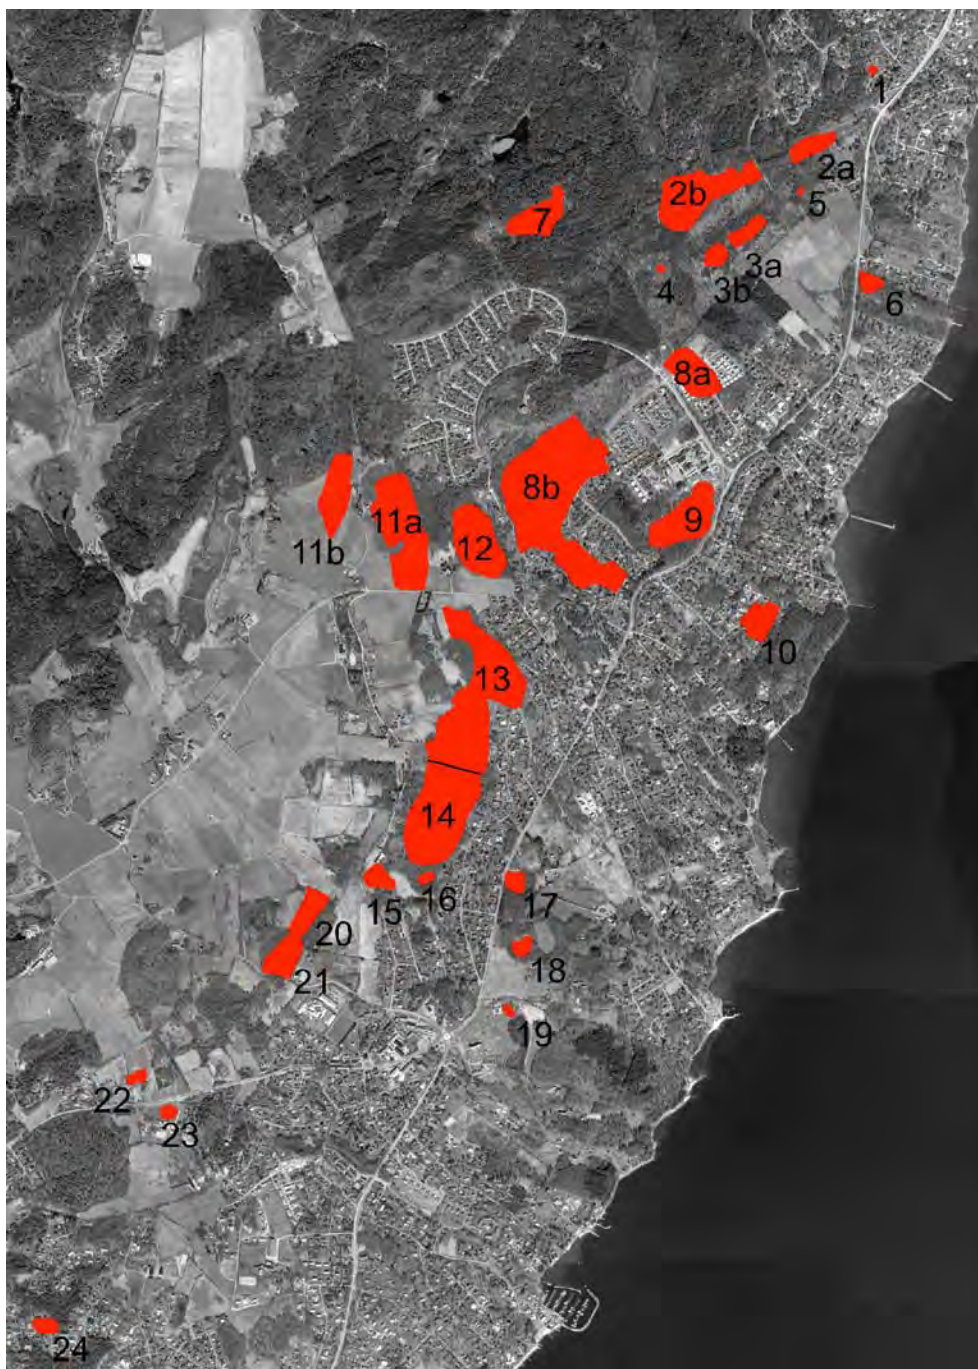
*Karta över de undersökta småvatten. Positionerna visas här ungefärligt.
Exakta positioner anges med koordinater i objektsbeskrivningarna i resten av
rapporten.*

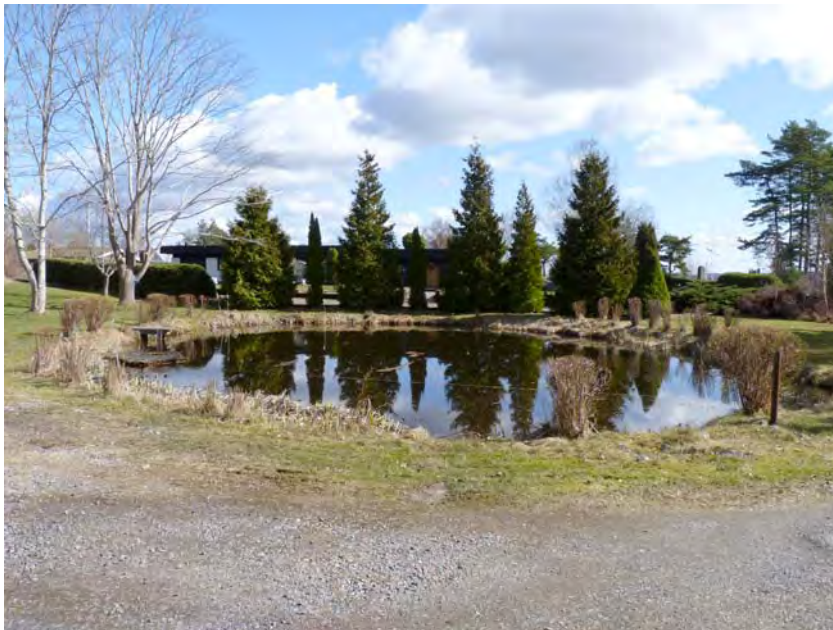
Objekt 1.

En rund damm belägen i en trädgård. Den omges av en typisk villaträdgård med välklippt gräsmatta, en ask och en rödek (?) samt ett antal tujor. Kring själva dammen har en gles rad med små buskar planterats. På sydvästra sidan går en infart med vändplan. Väster och norr om tomten finns talldominerad skog med hällar och inslag av björk och en. I söder och öster ligger tomtmark.

Dammen är relativt djup med skarpa kanter. Svärdsiljor, bredkaveldun, vattentpilört samt lite starr växer i vattnet.

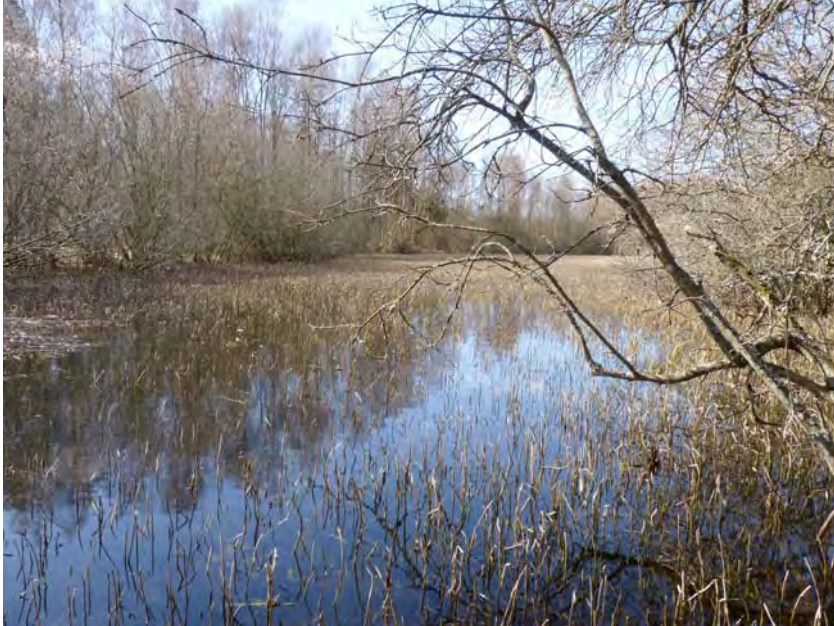
Ett våtmarksområde som består av två delar, en damm (2a) och en ovanför denna liggande våtmark (2b). Dammen har en relativt stor vattenspegel. Strandkanten täcks utefter drygt halva sträckan av videsnår. I söder ligger en gles och ljus björkskog och i norr trivial blandskog av tall och björk. En skogs-snäppa skrämdes upp vid dagbesöket. Dammen är så pass djup i den nedre delen att det inte gick att komma ut till de delar där flest grodor höll till och spelade.

Objekt 2, Säckan, nedre delen, 2a, med riklig grodlek.

Groddjur: I dammen, 2a, lekte vid dagbesöket uppskattningsvis 60-80 exemplar av grodor, med ungefär jämn fördelning mellan åker- och vanlig groda. Centralt i den övre våtmarken, 2b, sågs en samling med 100-talet romklumpar av
