ARBETSPLAN

Väg 940, delen Rösan-Forsbäck

Underlagsrapport till MKB

Objekt: 106 705, Upprättad den 2012-12-21

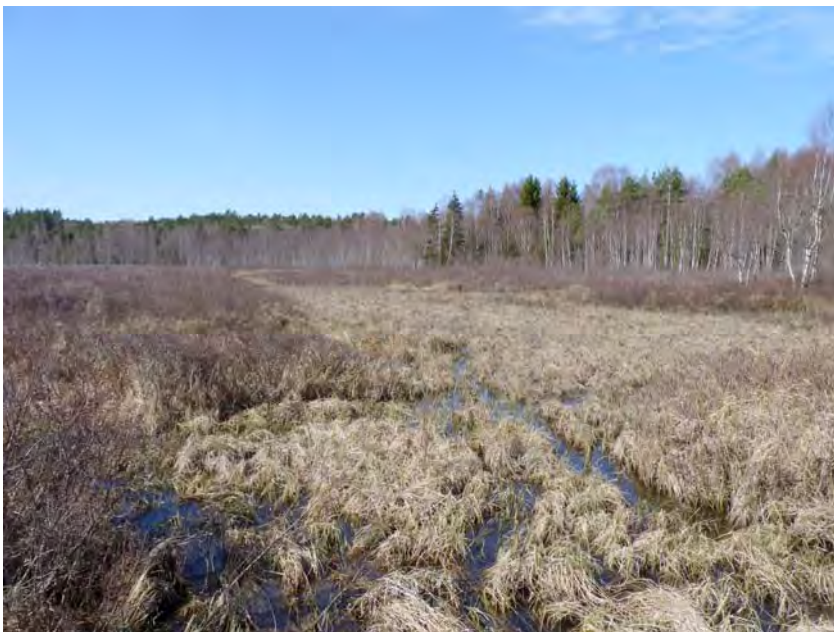
Uppströms dammen ligger ett litet parti med skog som övergår i en långsträckt våtmark med mycket pors. Längs kanterna växer ung tall och björk. De centrala delarna har endast låga porsbuskar och mindre partier med starrvegetation. Några spridda vattenspeglar finns, men dessa är grunda och förutsättningar för salamandrar bedöms inte finnas.

Objekt 2, Säckan, övre delen, 2b. En del rom i små vattensamlingar i den stora våtmarken.

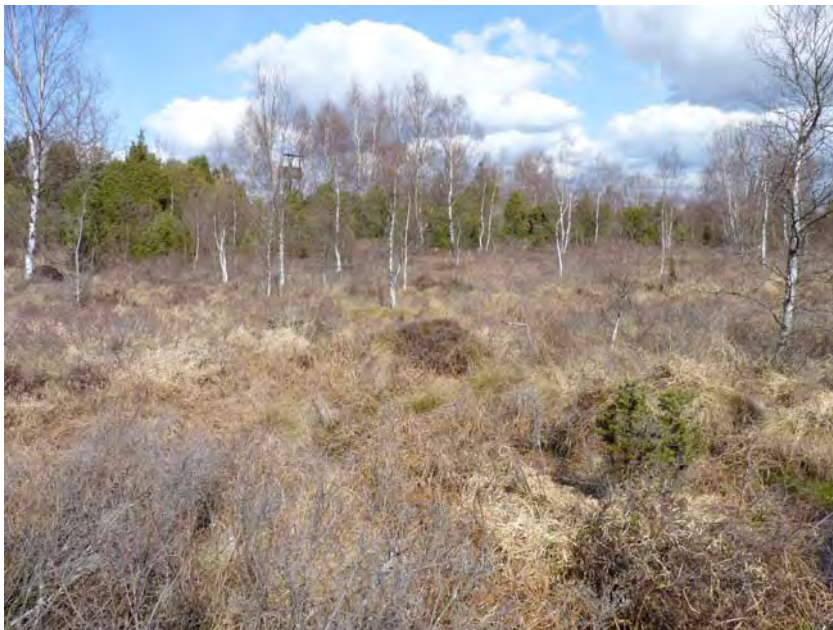
Ett delvis öppet fuktstråk omgivet av mycket tät och snårig skog av en, björk, tall och ek. Den öppna marken är mycket tuvig och fuktig, men inga öppna vattenspeglar hittades.

Objekt 3, fuktig, tuvig mark men ingen lämplig lek miljö för groddjur.

Bedömning: Området hade åtminstone 2010 inget värde som leklokal. Däremot kan det mycket väl fungera som uppehålls- och/eller övervintringsplats för groddjur i och med sin fuktighet.

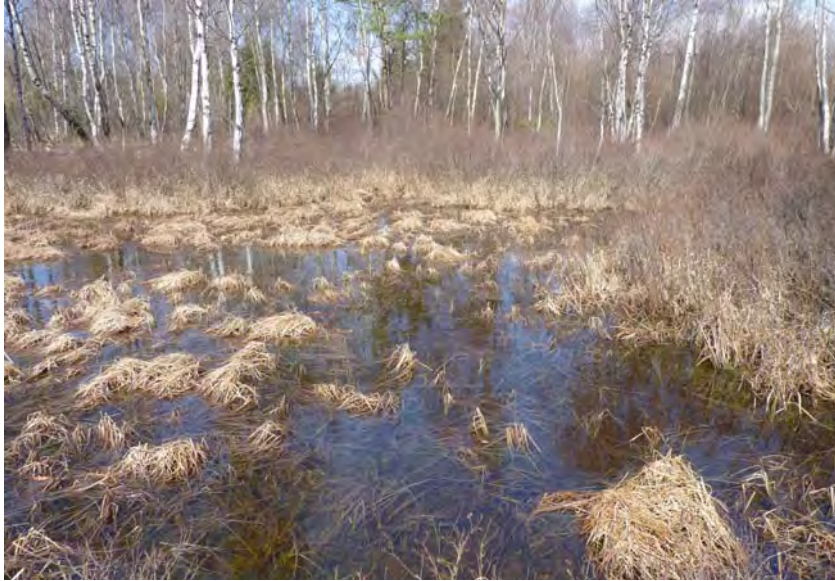
Objekt 4.

Liten damm i en kraftledningsgata Damen omges av ungskog med mycket björk, en och med ett ganska stort inslag av ek. Kring vattenmiljön växer pors. Starr dominerar områdena närmast de öppna vattenytorna.

Bedömning: Ett litet vatten med en viss förekomst av åkergroda. Har ett värde som lekvatten. Skogen runtomkring har goda förutsättningar för att kunna fungera som uppehålls- och övervintringsplats eftersom den är fuktig och det finns en hel del tuvor, stenar och stenmursrester m.m. att hålla till i för groddjuren.

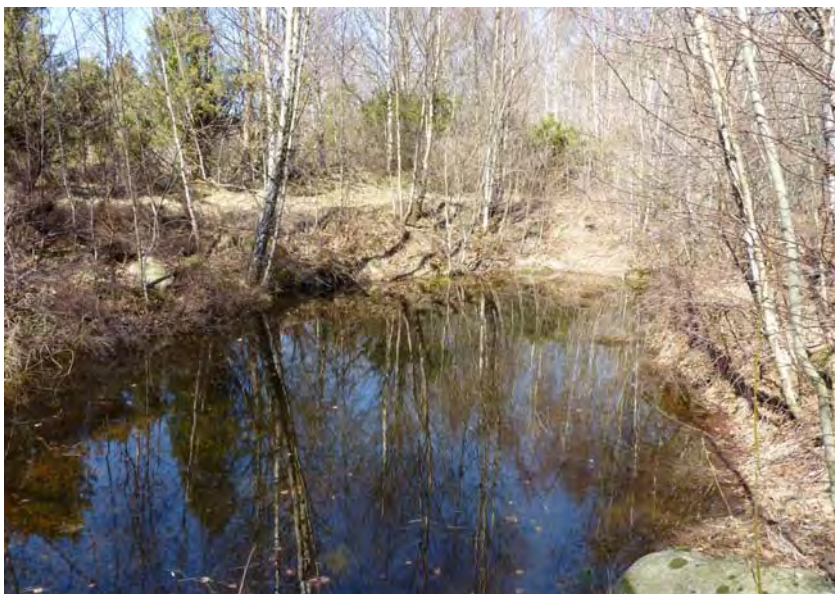
Objekt 5.

Omgivet av ung björkskog med en och en del ek ligger detta lilla viltvatten. Det är tydligt grävt och har grundzoner i norr och sydväst. I de djupaste delarna uppgår djupet till flera decimeter, kanske uppåt metern.

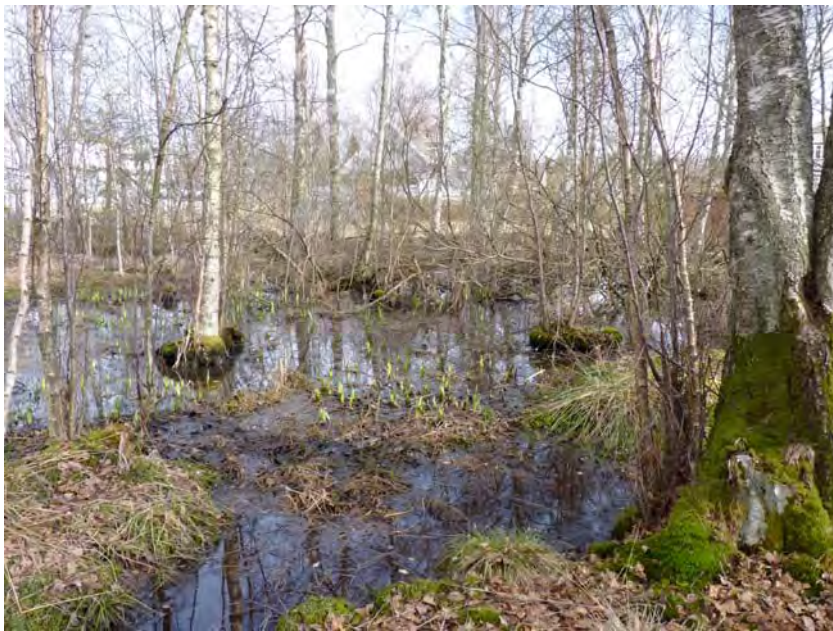
Objekt 6.

En sumpskog med översvämningsspartier invid den nuvarande vägen till Onsala. Trädskiktet består av björk och buskskiktet domineras av sly av björk, ek, rönn och gran. Hela området är fuktigt och tuvigt. Partier med frisk karaktär och dominans av blåbärsris förekommer, liksom en del områden med vegetation av bredbladig-grästyp med en hel del blåtåtel. Vattenspegel förekommer i den norra delen av området. Vattnet är inte särskilt djupt och botten domineras av svärdslija och lövförna. Torkar troligen ut under sensommaren förutom i hålen efter några rotvältor.

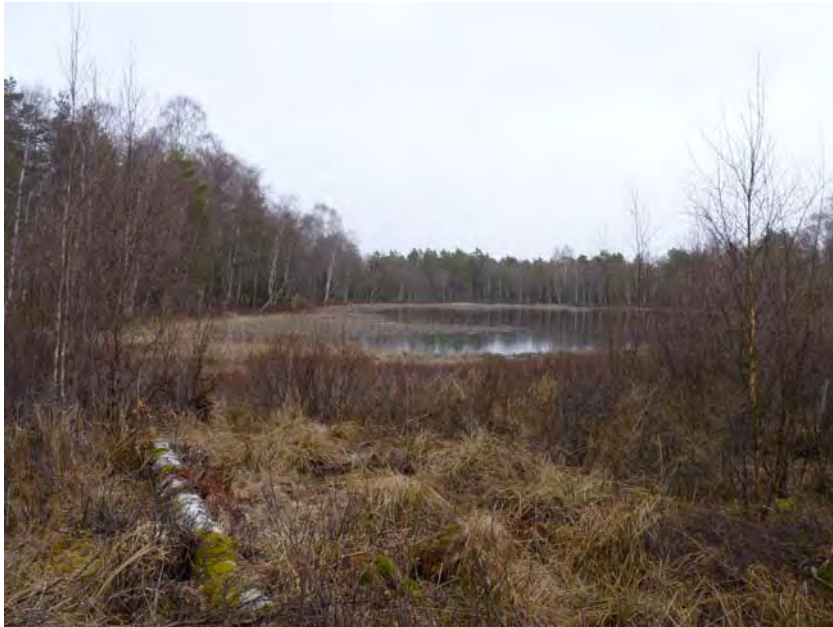
Objekt 7.

En tjärn omgiven av tallskog med inslag av björk och ek. Vissa bestånd är rika på ek och strax väster om tjärnen finns ett mindre, rent ekbestånd. På flera håll är det oerhört tätt med en i buskskiktet. Tjärnen har en relativt stor, öppen vattenyta men alla överblickbara delar är bara 2-3 dm djupa ner till dy eller förna. Säv och lite sjöfräken förekommer i kanterna som för övrigt domineras av en några meter bred bård gungfly av vitmossor och en hel del pors.

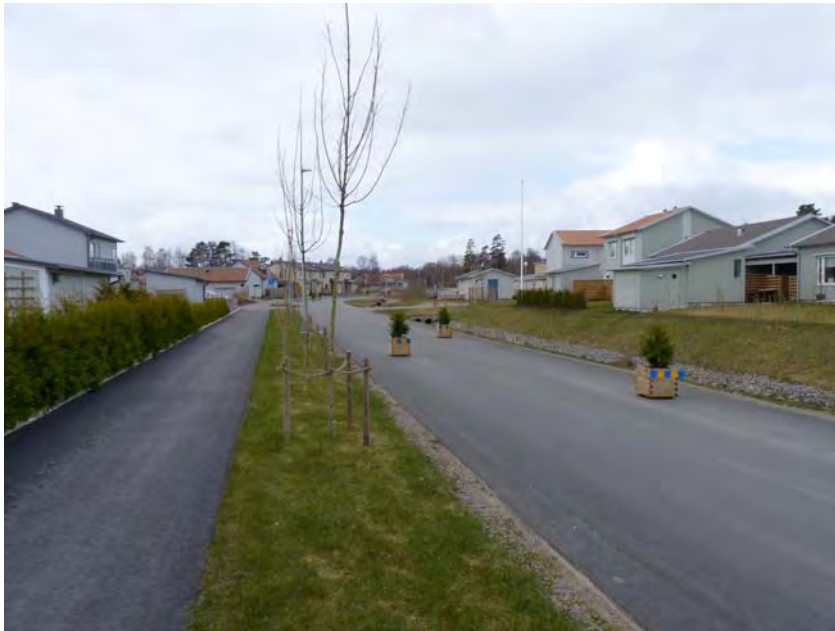
Stort område med sumpskog i huvudsak omgivet av villaområden i söder och talldominerad, trivial skog i norr/nordväst. Området består av två delar som binds samman av en liten bäck. Den nordöstra delen är till största delen igenväxt och bebyggd med småhus. Den sydvästra delen är dikad och björkskogsbeväxt. På flera ställen växer stora videsnår. Vattenytan finns i vissa av diken men dessa verkar inte vara av särskilt permanent karaktär. Ett stort antal diken söktes igenom.

Objekt 8. Det som var våtmark tidigare är nu igenfyllt och bebyggt.

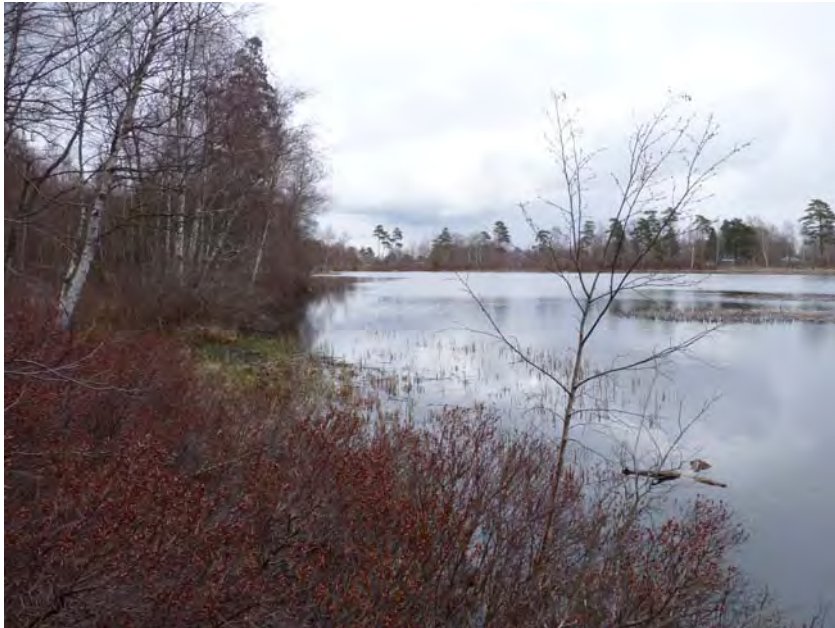
Objekt 9, Iglamossen.

En ganska stor tjärn. Nuvarande väg mot Onsala kyrka går på östra och södra sidan. Mellan tjärnen och vägen växer tallskog som närmast tjärnen övergår i björkskog och områden med tätt med sly och videbuskage. I norr och väster finns björkdominerad sumpskog med inslag av tall. Denna skog är ung men i nordväst övergår den i något äldre och mer varierad skog med mer död ved. Stränderna är huvudsakligen tätt bevuxna med pors. Några vikar med bladvass och kaveldun finns framför allt i norra och västra ändarna, annars dominerar vattenpilört och nate vattenmiljön.

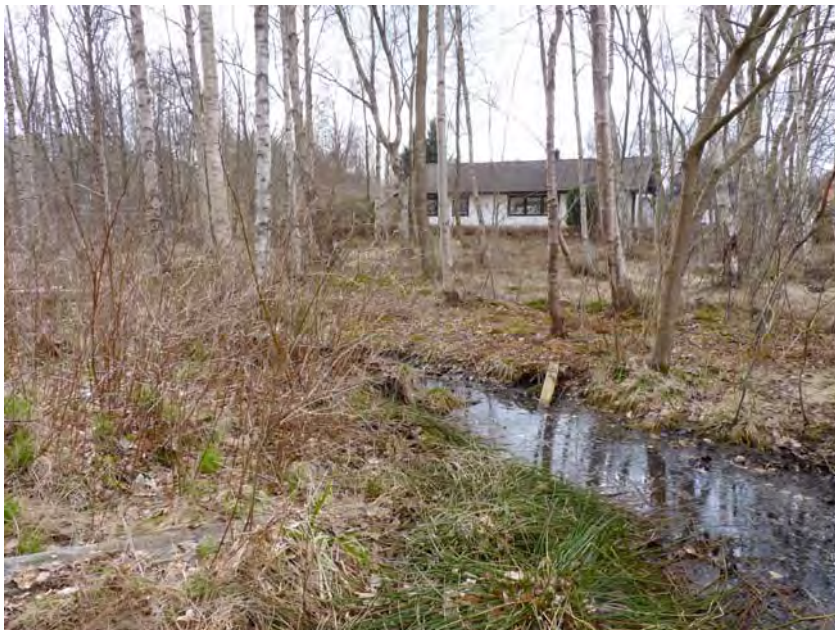
Objekt 10.

Björksumpskog med en bäck eller ett dike som slingrar igenom. Några ekar och hasselbuketter finns. Det är ganska lite vatten i diket. En del av det som tidigare var våtmark är nu igenfyllt och bebyggt med villabebyggelse. Området besöktes inte nattetid. Varken grodor eller särskilda förutsättningar för dem bedömdes finnas.

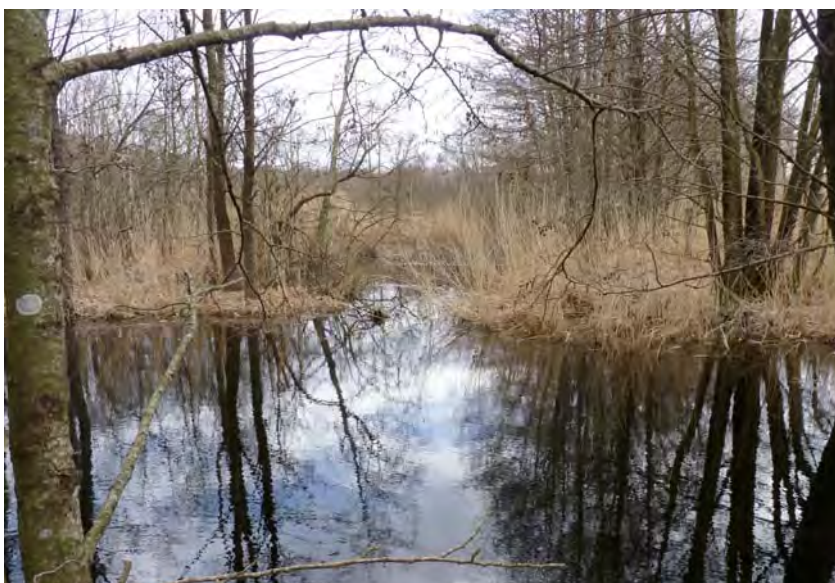
Den östra delen är en välutvecklad sumpskog med klibbal och björk. Alarna har i delar mycket välutvecklade socklar. I söder finns vad som förmodligen är rester av torvtäkt och en hel del översvämningsmark vilket gör att det finns gott om öppet vatten. I de mellersta delarna finns ett stort område med bladvass och längst upp mot gården, i nordväst, finns en damm som tidigare användes till att vattna kreatur med.

Objekt 11. Den del av objektet, 11a, med bäst förutsättningar för groddjur, dammen vid Norrelund.

Bedömning: Stora delar av området är alltför skuggat för att fungera särskilt bra som lekvatten. Bäst förutsättningar för salamandrar finns i dammen vid gården, emellertid hittades inga. Vid besöken 2010 hittades inte särskilt många individer av någon groddjursart. Området bedöms därför utifrån nuvarande kunskaper inte ha något större värde för groddjur. Som uppehålls- och övervintringsområde kan det dock fungera utmärkt.

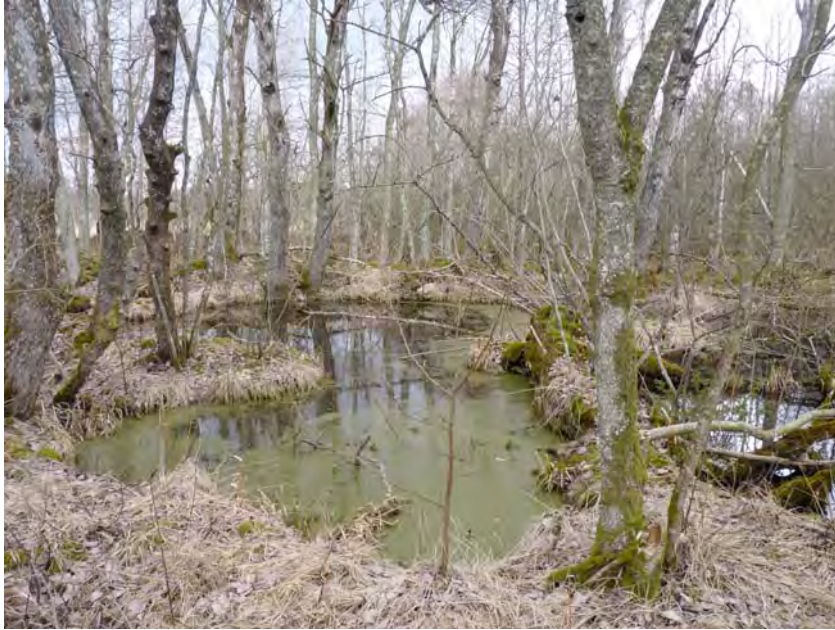
Två stora kärrmarker med delvis olika karaktär. Den västra, 11 är igenväxt med videsnår till en tät djungel. På flera håll finns öppna ytor med vattenspeglar av översvämningskaraktär. Omgivningen består mest av åker men i norr finns tallblandad lövskog.

Objekt 11a, fin sumpskog men utan särskilt mycket grodor 2010.

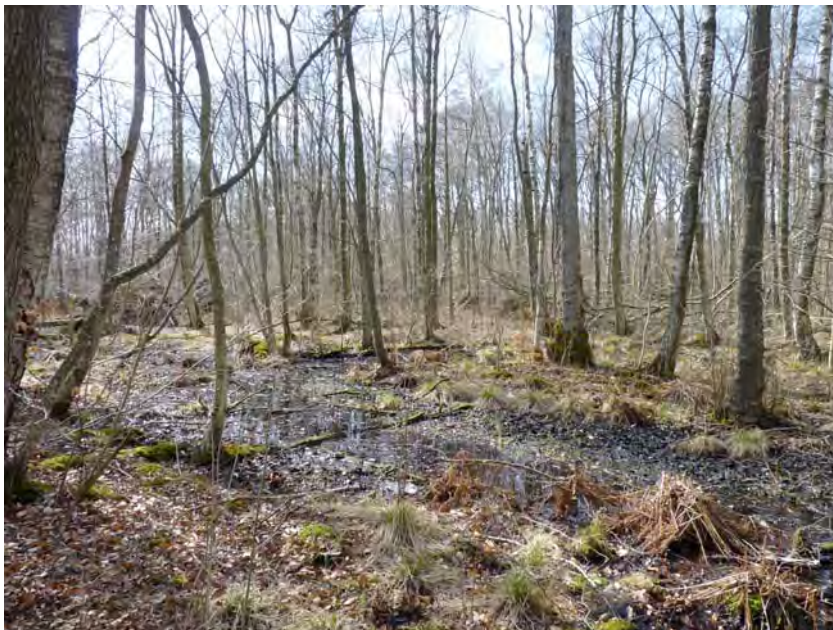
Objekt 13. Vickan.

Stor lövskog med flera fuktstråk och småkärr samt diken kors och tvärs. Trädskiktet domineras av ek, klibbal och ask. Buskskiktet är välutvecklat med mest hassel. Inga särskilt stora eller varaktiga vattenmiljöer finns.

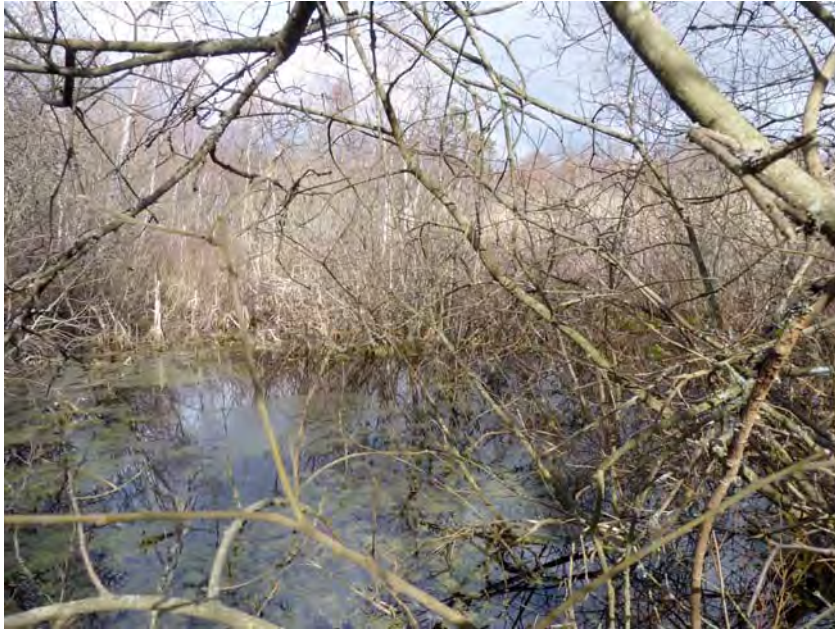
Stor våtmark omgivet i norr och väster av ädellövskog med grova ekar, bokar och askar samt rikligt med hassel. Stora delar av den öppna våtmarken består av en ogenomtränglig djungel av videsnår varvat med öppnare, men till synes bottenlösa partier med bladvass.

Objekt 14, en av många ogenomträngliga delar av Björs mosse.

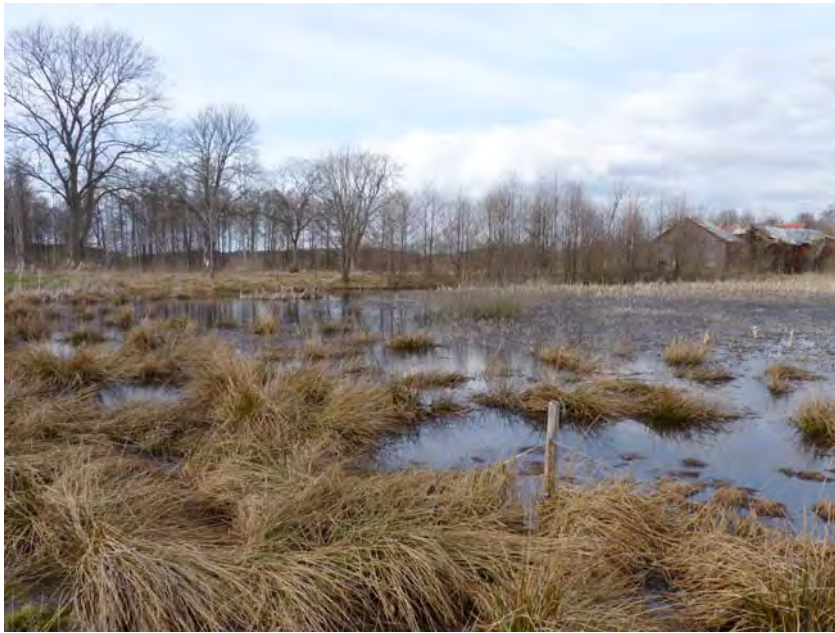
Objekt 15.

En relativt stor damm invid en övergiven gård. Omgivningen består i söder av betad, kultiverad mark, i norr av parkartad ädellövskog med bland annat flera mycket grova bokar, ekar och almar. Dammen är ganska djup men med begynnande igenväxning med videsnår i öster och centralt. I väster finns ett litet parti med klubbalkärr. Bredkaveldun och bladvassbestånd och i söder vecketåg- och starttuvor som växer i kanterna av dammen och i tuvor ute i den.

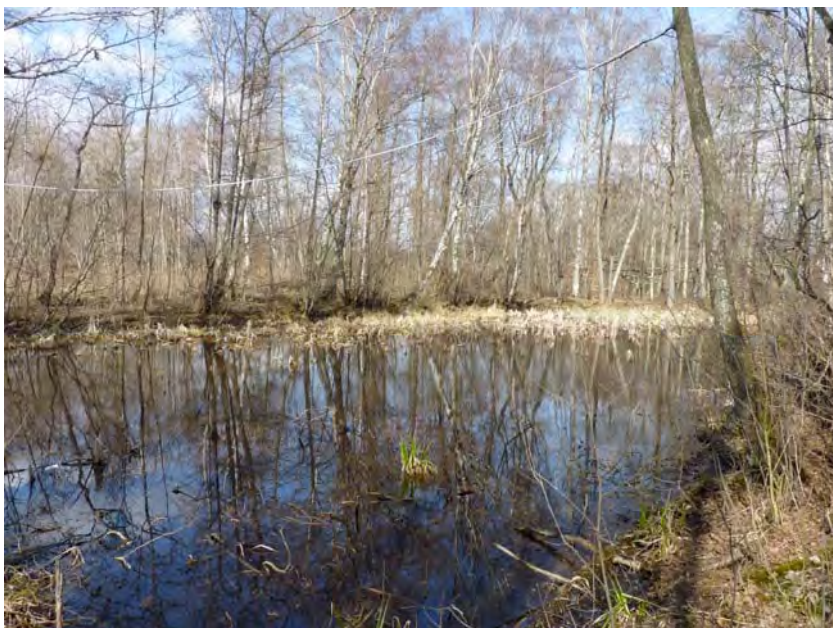
Objekt 16.

Omgiven av alsumpskog med rikt inslag av björk och ädellöv ligger denna rektangulära, sannolikt grävda damm. I söder finns igenväxande betesmark med stora björnbärssnår och i norr ligger Björs mosse. I öster ligger villor och i väster finns Staragården och lokal 15. Dammen verkar vara relativt djup men förna och dy gör att djupet på det fria vattnet inte är mer än någon decimeter.

Bedömning: Sannolikt gör den stora mängden förna och dy att vattnet inte längre utgör någon värdefull leklokal. Den skulle vara lätt att restaurera genom urgrävning men eventuellt gör beskuggningen och bristen på variation i djupförhållanden att det ändå inte är säkert att det skulle bli bra.

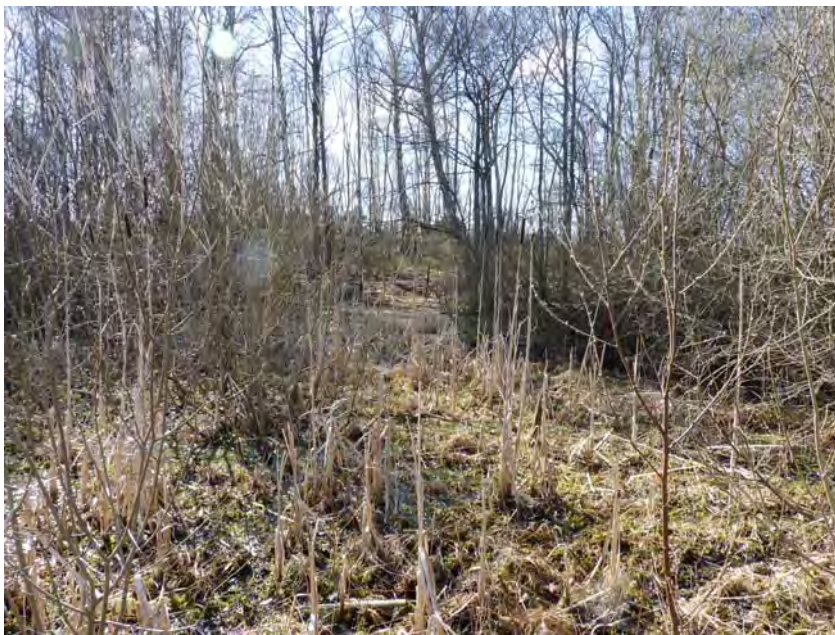
Objekt 18.

I betesmarkernas södra delar finns en sänka, eventuellt resterna av ett sand- eller grustag, som nu är delvis igenfylld och igenvuxen. En öppen, sank yta finns dock, med vitmossor och en del kaveldun samt videsnår. Längst i söder finns en liten, öppen vattenspegel. En dunge med klubbal och andra lövträd skuggar dock vattnet.

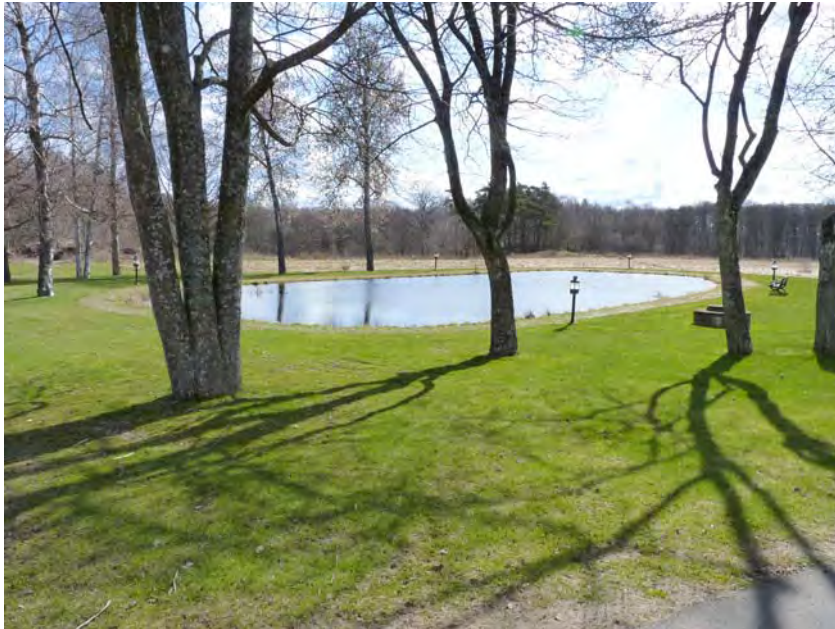
Objekt 19.

En damm belägen i den nedre, nordöstra delen av kyrkogården. Omgivningarna består av välklippta gräsmattor med spridda lövträd. Runt kanten finns enstensatt zon (gatsten) och dammen är tydligt grävd och jämnt oval. Vattenmiljön är vegetationsfattig med mest lövförna på botten. Några kvadratmeter med svärdsilja och enstaka näckrosor växer dock i vattnet.

Bedömning: Ett litet artificiellt vatten utan naturlig karaktär. Dock gör artinnehållet, med båda arterna av salamandrar att man ändå bör tillmäta dammen ett visst värde. Gott om möjliga övervintringsmöjligheter finns, till exempel i kyrkogårdsmuren eller i naturmarken åt öster och söder.

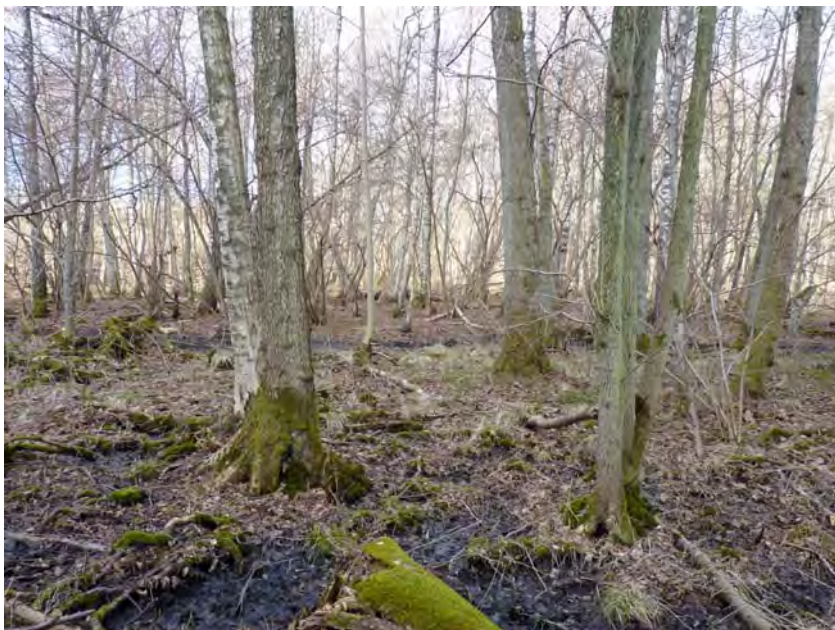
Objekt 21.

Mycket fin alsumpskog med klibbal och ädellöv och rikligt med hassel. Marken är fuktig och en bäck går igenom området med ett slingrande lopp.

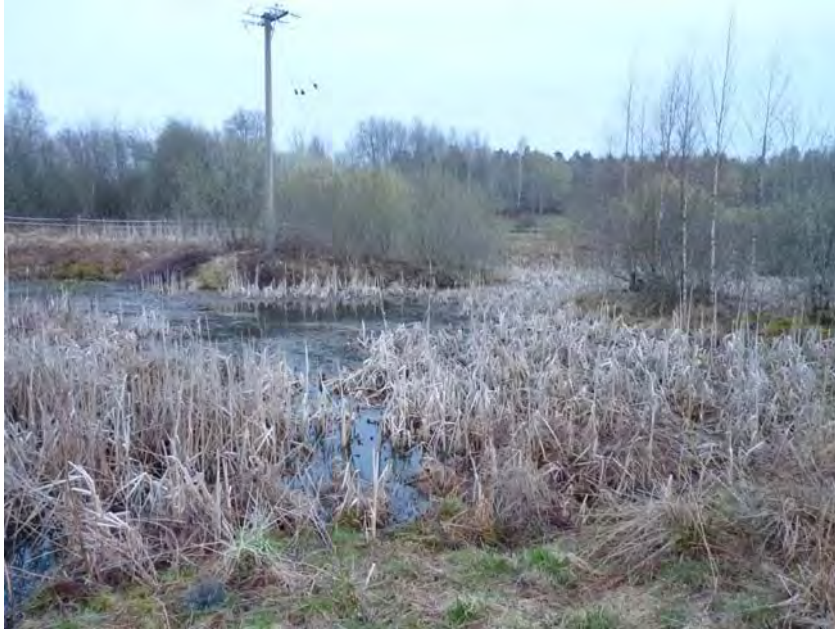
Objekt 22.

I en svacka nordväst om Ranagården i Iserås ligger ett grävt viltvatten. Det omges av betad åkermark med en del stenmurssträckor och några öppna diken. Skogsdungar finns lite längre bort med björk som dominerande trädslag och ett tätt sly- och buskskikt av slån, vide och björk.

Dammen är tydligt grävd, med ganska branta kanter på sydsidan. Den är rik på växtlighet, framför allt kaveldun men också sjöfräken i söder. Längs kanterna, särskilt i västra delen växer tätt med videbuskage.

Bedömning: Ett vatten med en del åker- och vanlig groda, sannolikt måttligt individrikt. Detta är inventeringens enda lokal där ett större antal paddor observerades 2010. Gott om övervintrings- och vistelseområden finns runt om i stenmurar och skogsmiljöer. Sannolikt av viss betydelse som lekvatten för grodor och paddor.

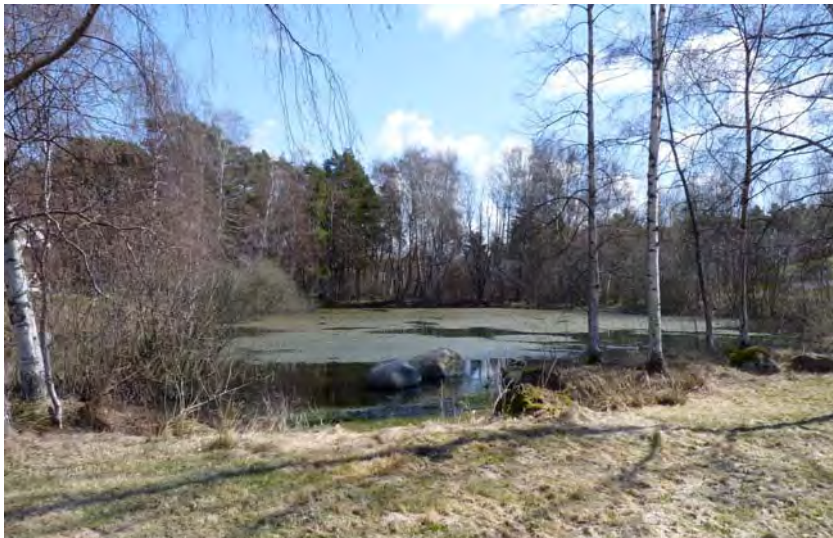
Objekt 24.

En ganska stor damm belägen på tomtmark i ett villaområde. Närmast omges den av gräsmattor med ett antal större stenar på nordsidan, i öster lite lövskog i söder en mindre gata och i norr ett boningshus och gårdsplan. Spridda alar och björkar och en del videbuskage står längs dammens stränder. Botten täcks av lövförna och ganska tätt med vattenvegetation.

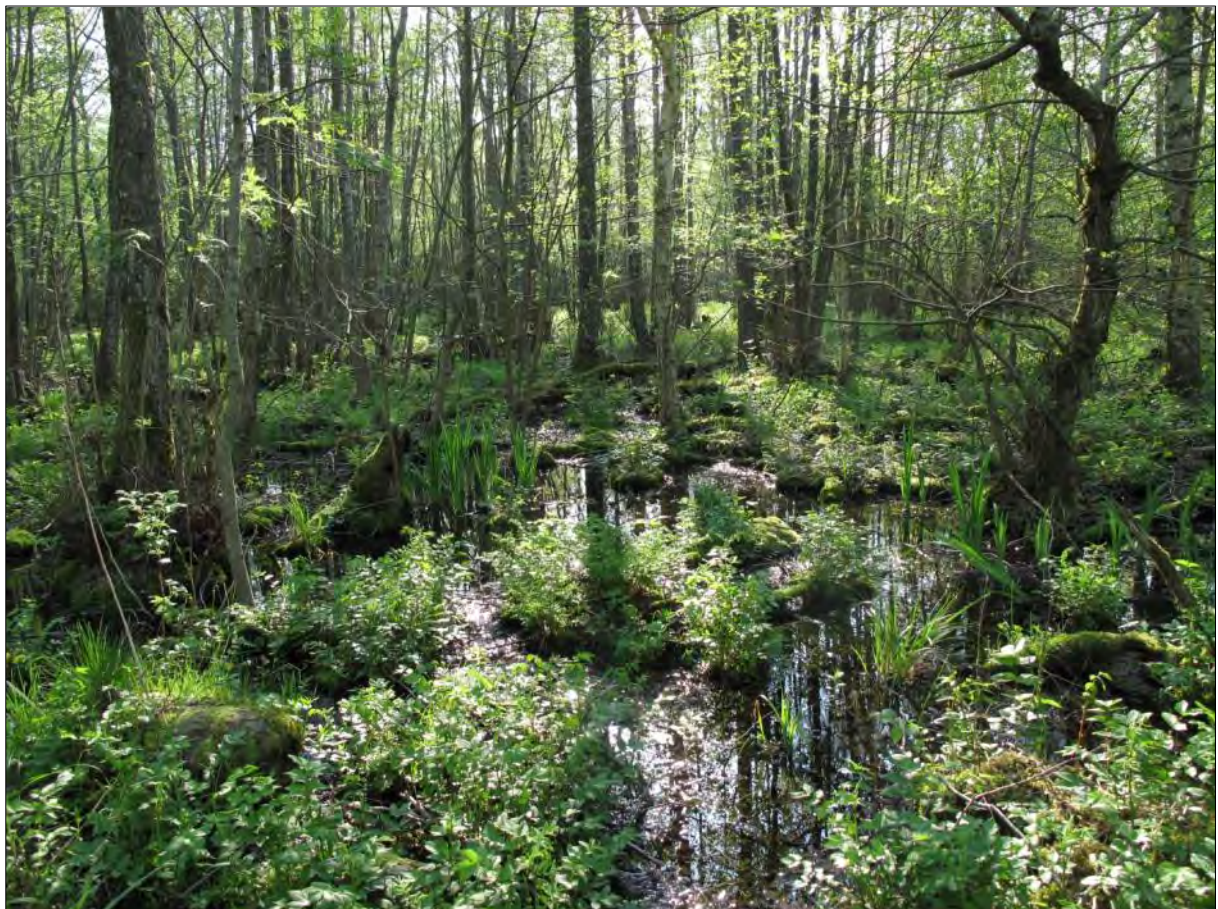
Alsumpskogar och alkärr är de värdefullaste naturvärdesobjekten utmed väg 940. Här finns bland annat grod- och kräldjur, en rik häckfågelfauna, rödlistade eller sällsynta lavar, mossor och kärlväxter samt en rik viltstam.

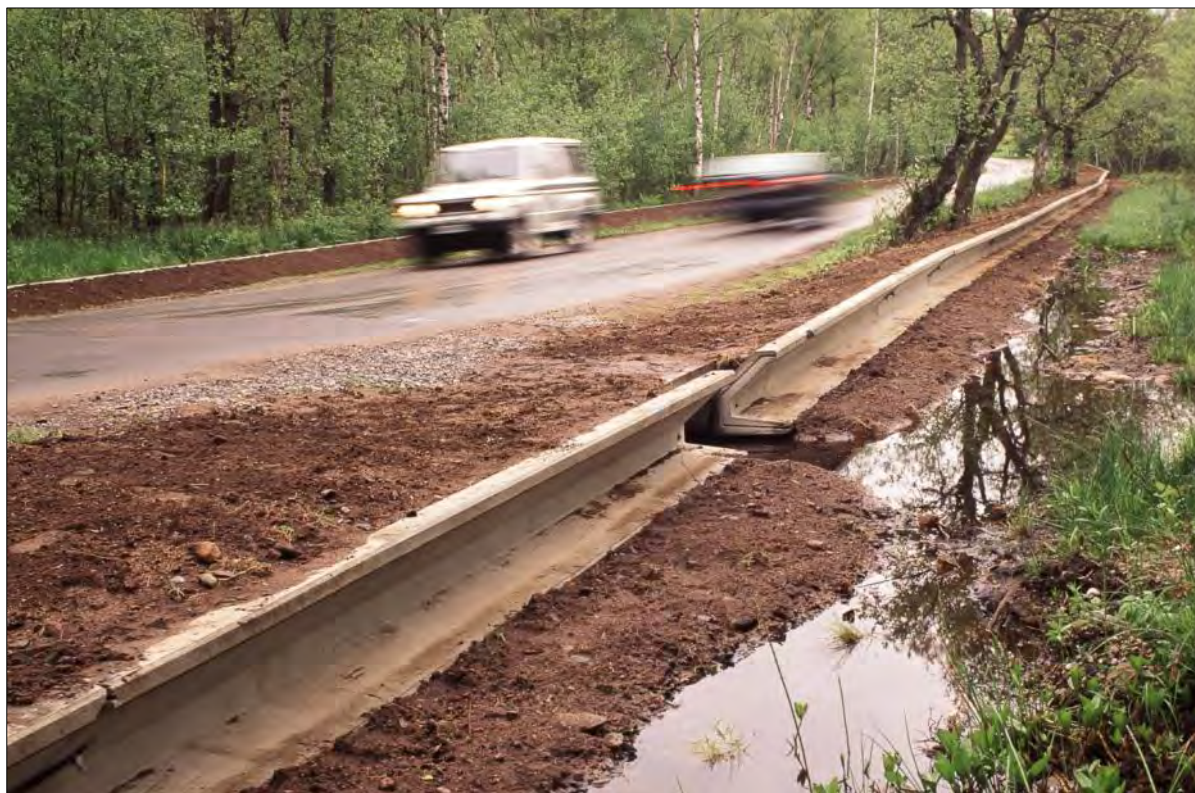
Exempel på infälld mur (i betong) med "armar" som leder groddjuren in till en rektangulärt utformad fauna-passage. Foto: Claes Andrén.

Mur med ledarm: För att hindra grod- och kräldjur från att komma upp på vägen föreslås generellt sett mur med ledarmar som är infälld i vägbanken (se foto nedan). Känsliga och utsatta vägsträckor i detta område är de som vetter mot fuktiga till blöta sumpskogsmiljöer, där groddjur främst kan förväntas att finnas och röra sig (Figur 1). Det är viktigt att alla nödvändiga miljöer för att säkra en årscykel finns på rätt sida vägen, dvs lek, födosök och övervintring.

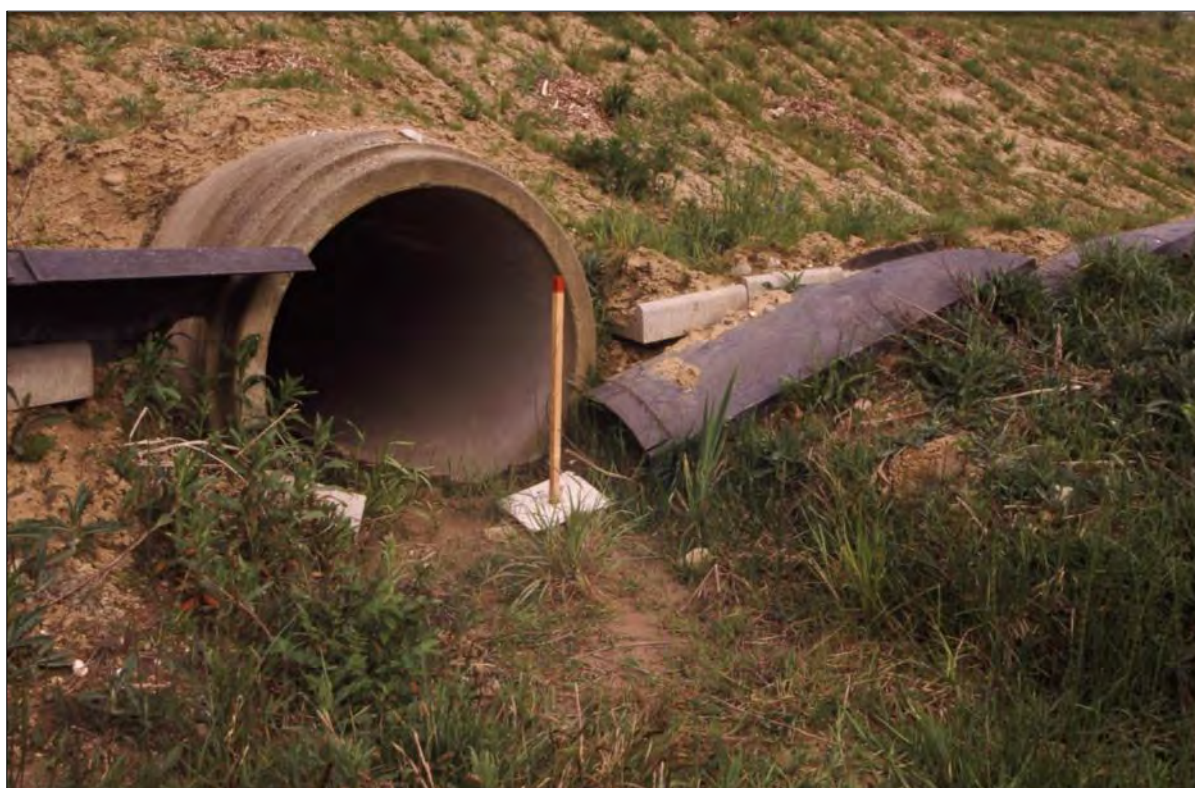
Trasig infästning mot rör (grodtunnel). Förutom olämpligt anslutningsmaterial är det svårt att få till en tät infästning mot ett rör jämfört med en rektangulär grodtunnel. Foto: Claes Andrén.

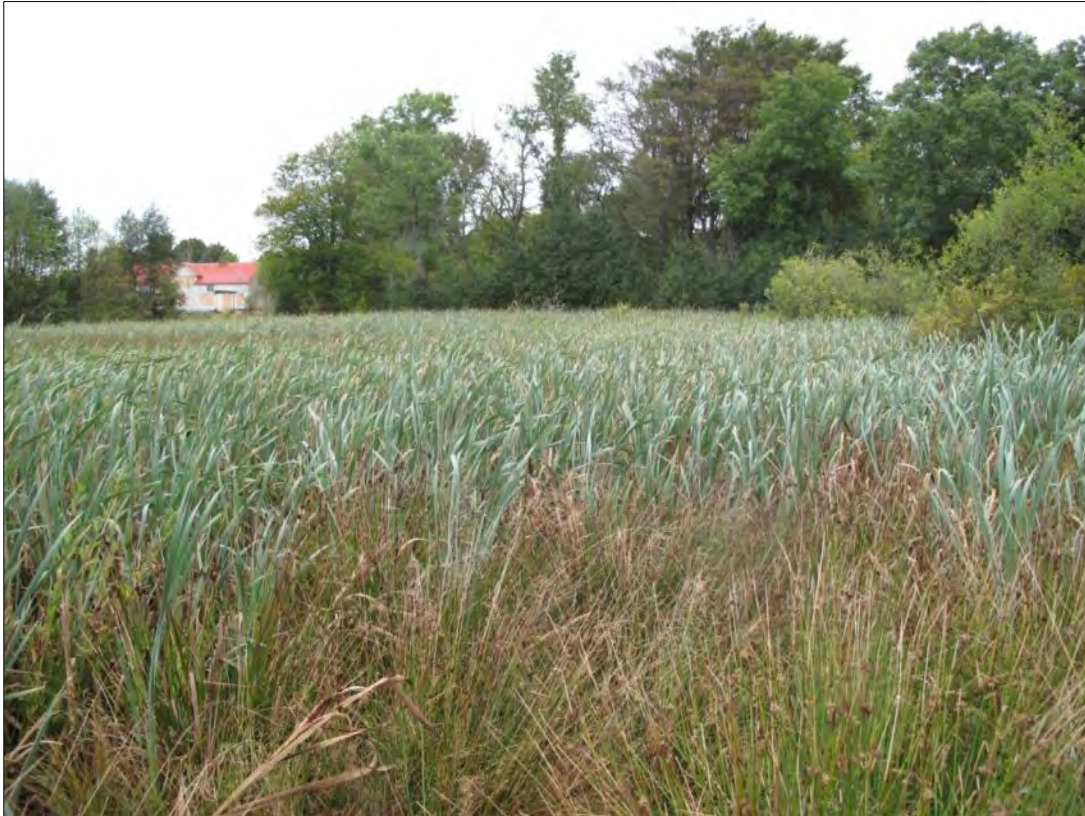
Damm vid Staragården. Det är ett lekvatten för bland annat större vattensalamander. Dammen är stadd i igenväxning och behöver restaureras. Detta skulle kunna utföras som en kompensationsåtgärd för att del av dammen exploateras av väg 940. Foto: Örjan Fritz.

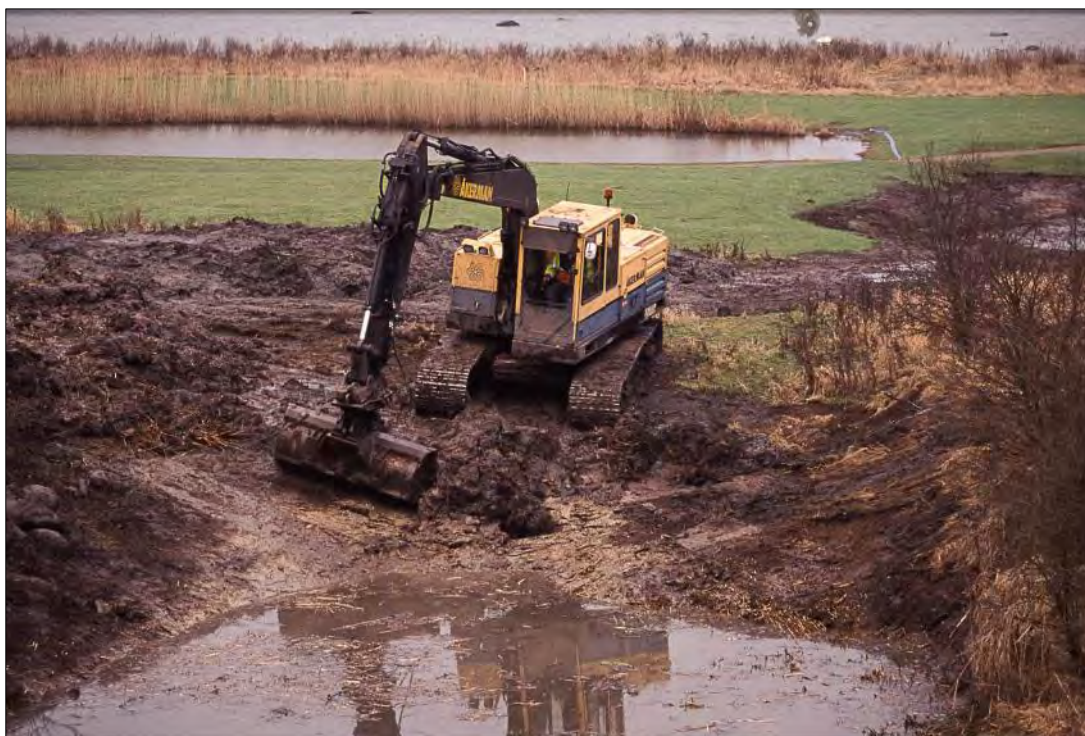
Framgrävning av småvatten är en naturvårds- och kostnadseffektiv metod. Dammen görs med flacka kanter i en öppen solexponerad miljö. En sådan smärre våtmark är lämpligt lekvatten för grodor och vattensalamandrar samt är livgivande för många andra arter. Sådana dammar kan kompensera de förluster av lekvatten som exploateras vid vägbygget. Foto: Claes Andrén.

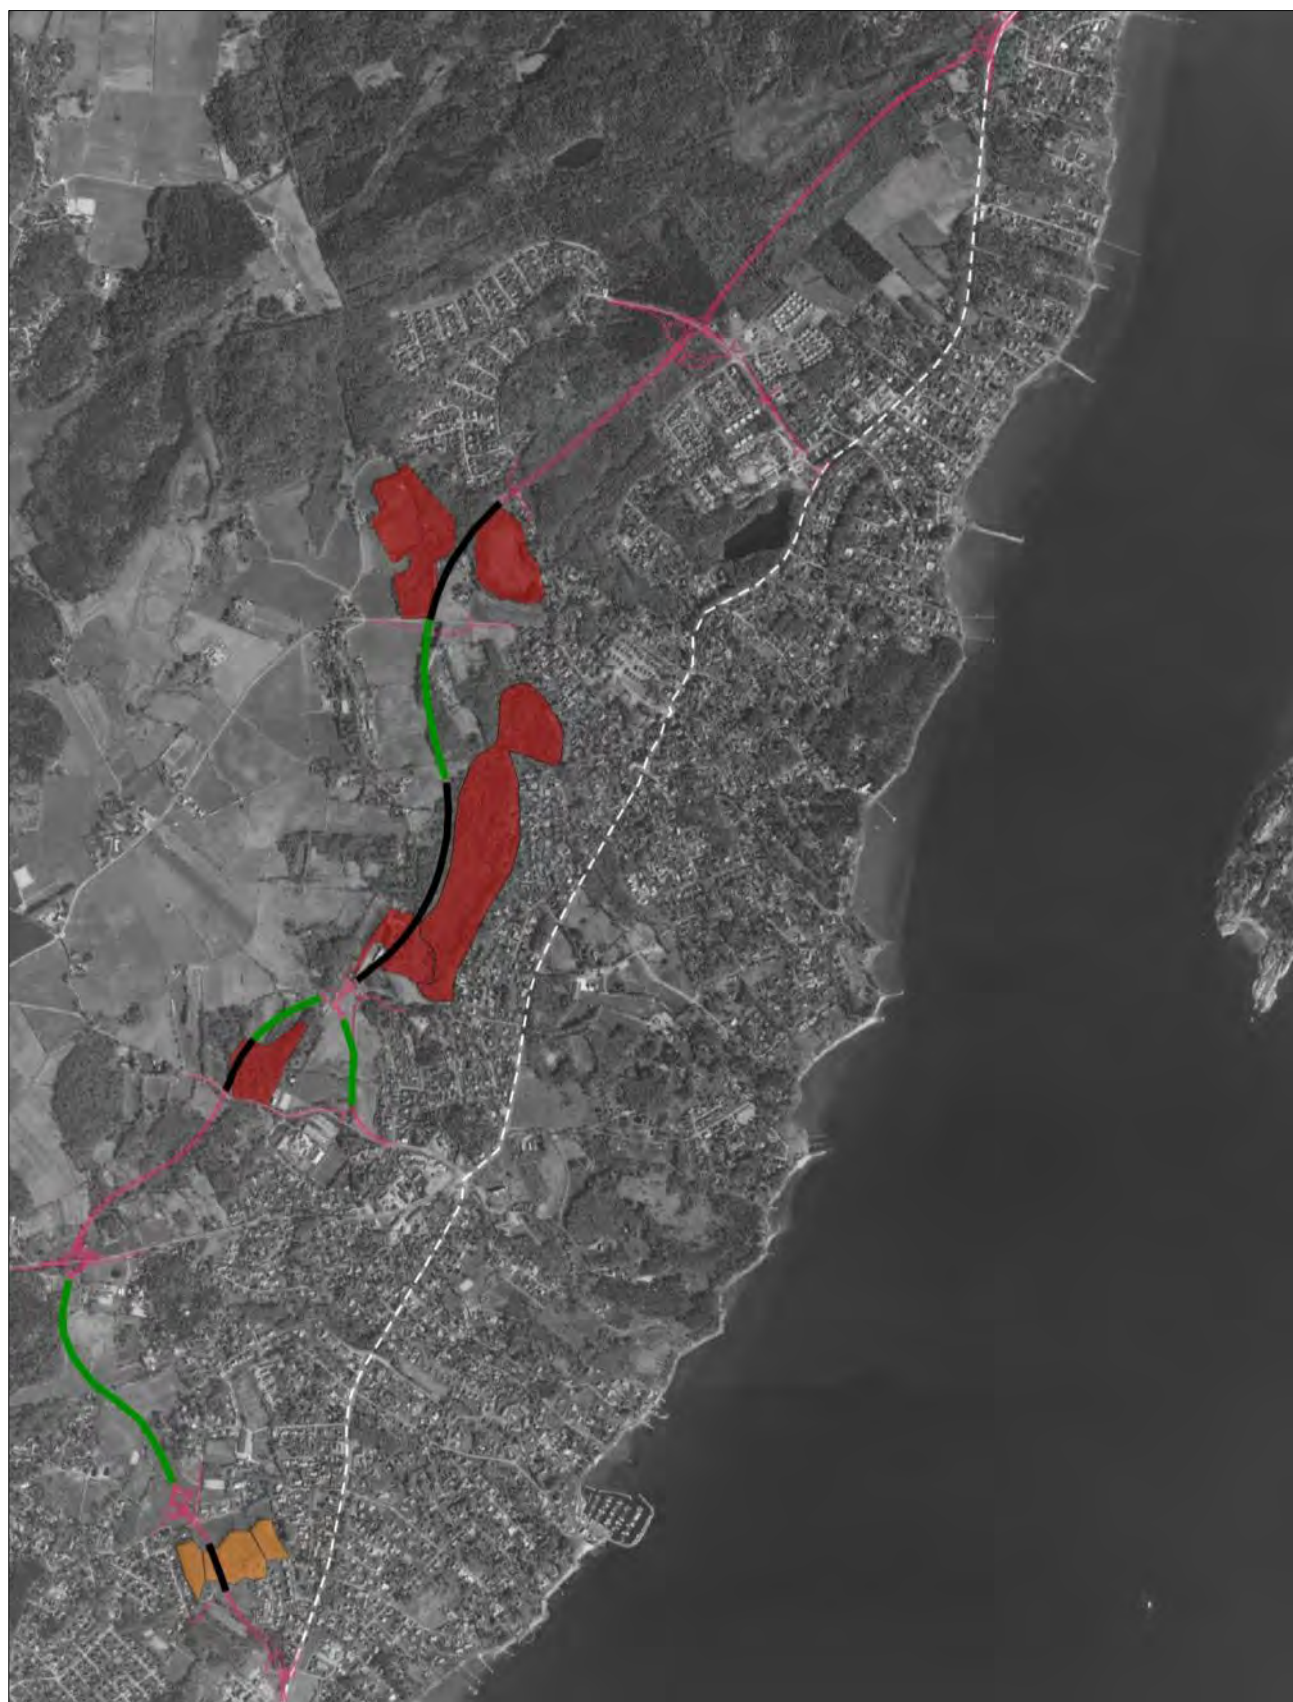
Figur 4. Förslag på skyddsåtgärder för fåglar vid de mest artrika objekten (röda = 21-30 arter, orange = 11-20 arter). Svartmarkerade sträckor anger förslag på bullerbarriärer typ "polyplank". Endast prioriterade sträckor har angetts. Grönmarkerade sträckor korsar öppna landskap och avser en barriär i form av en- eller dubbelsidig vägbank (jfr Figur 3). Barriären fungerar då inte bara som bullerskydd utan kompenserar i viss mån för förlust av biotopskyddade linjelement som stenmurar med slån.

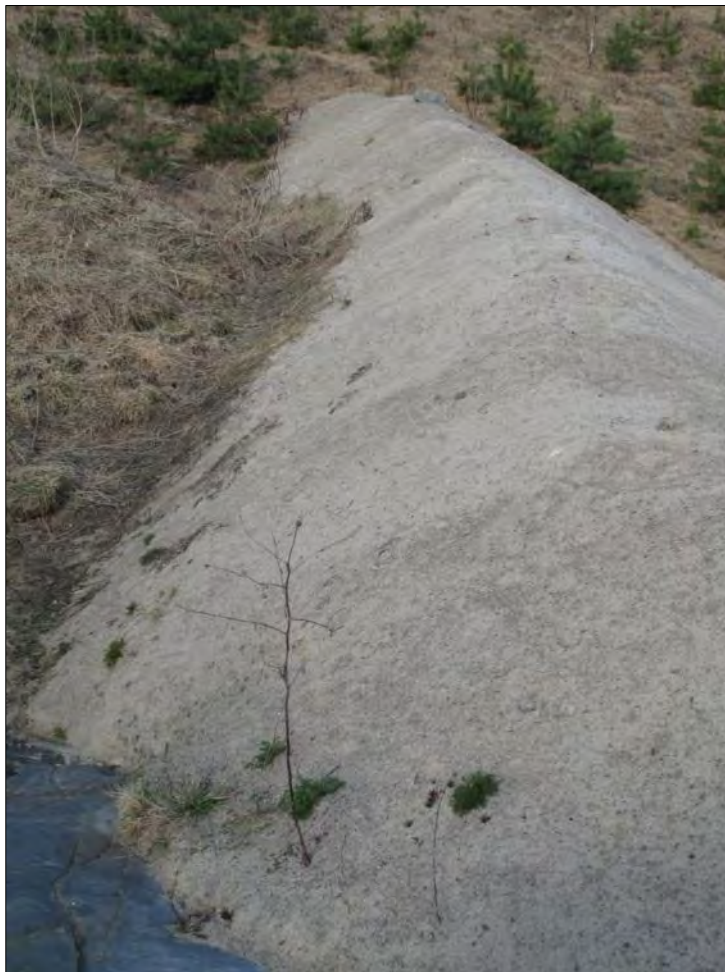
Bibädd av sand (här från grustäkt) kan användas som utgångspunkt för målbild av en (ännu) högre vägbank, som kan gynna naturvärdena i naturbetesmarkerna vid objekt 10 och 22. Särskilt insekter som gräver bon i sand (t.ex. solitära vildbin) och en sandmarksanknuten blomrik flora gynnas.
