Slussar i Trollhätte kanal Vänerns borg

Kulturarvsanalys

Brinkebergskulles sluss

Dokumenttitel: Slussar i Trollhätte kanal, Vänersborg - Kulturarvsanalys, Brinkebergskulles sluss

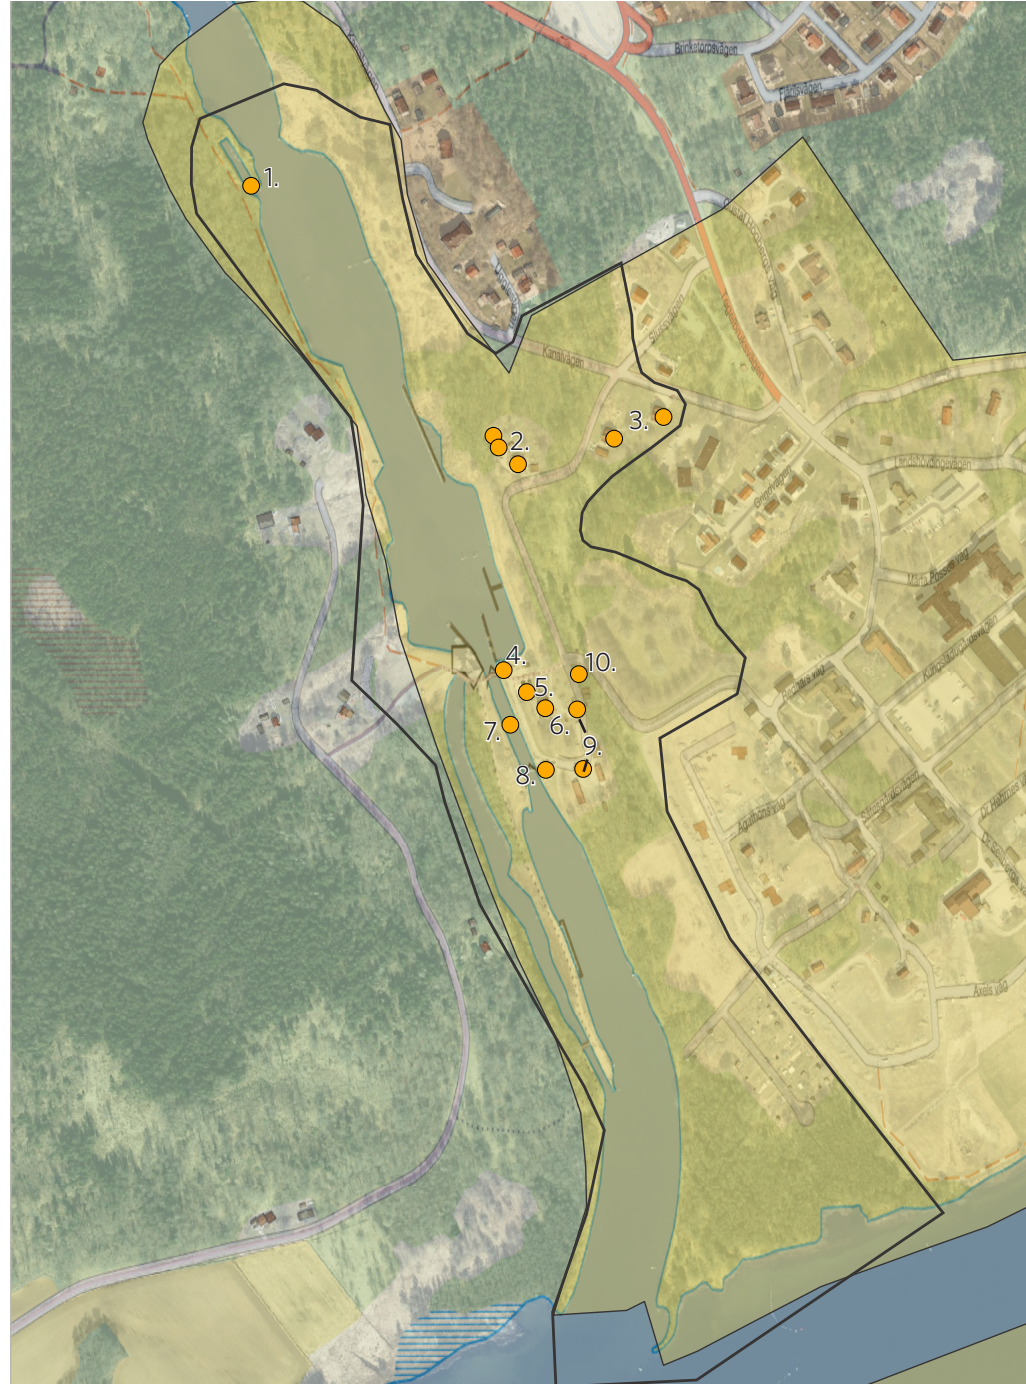
1. Gustafs slussar
2. Kullens f.d. slussvaktarbostad med ekonomibygnader
3. Personalbostäder, Restad hospital
4. Manöverhytt 1916
5. Slusscafé
6. Kanalkontor
7. 1916 års sluss
8. Modern manöverhytt
9. Ekonomibygnader från 1800-talets senare hälft
10. Ställverksbyggnad

Figur 4. Kartan visar den kommunalt utpekade kulturmiljöns utbredning, samt de byggnader inom utredningsområdet som pekats ut i kommunala byggnadsinventeringar.

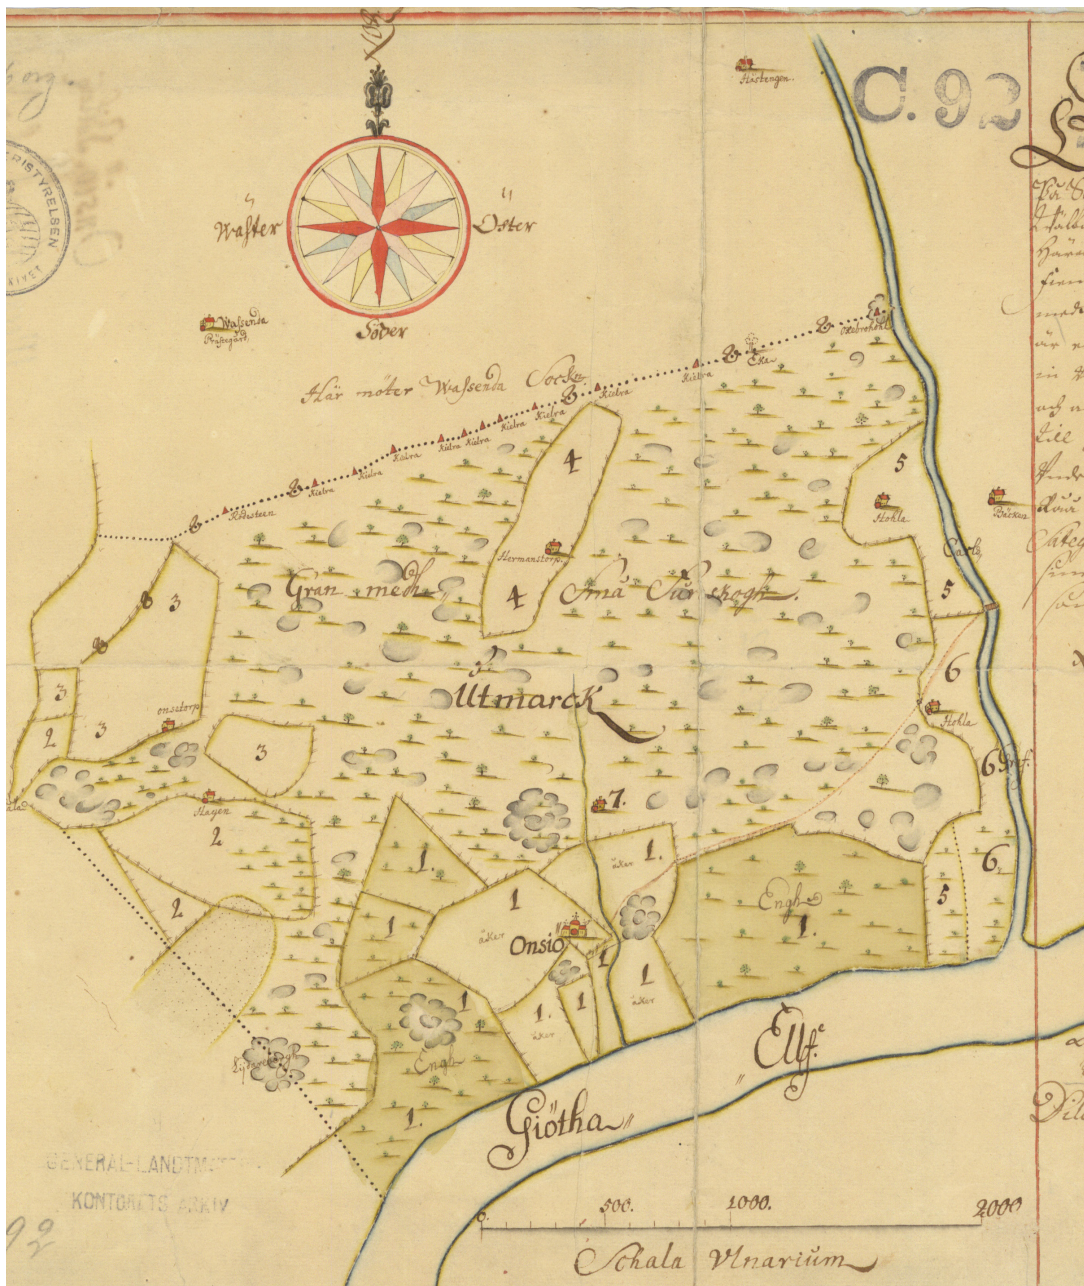
Figur 8. Geometrisk avmätning över Onsjo säteri från 1686. Karls grav syns till höger. Landskapsbilden kring Onsjo, med skog i norr och öppet landskap närmare älven, är bevarad än i dag (se Figur 7). Lantmäteriet.

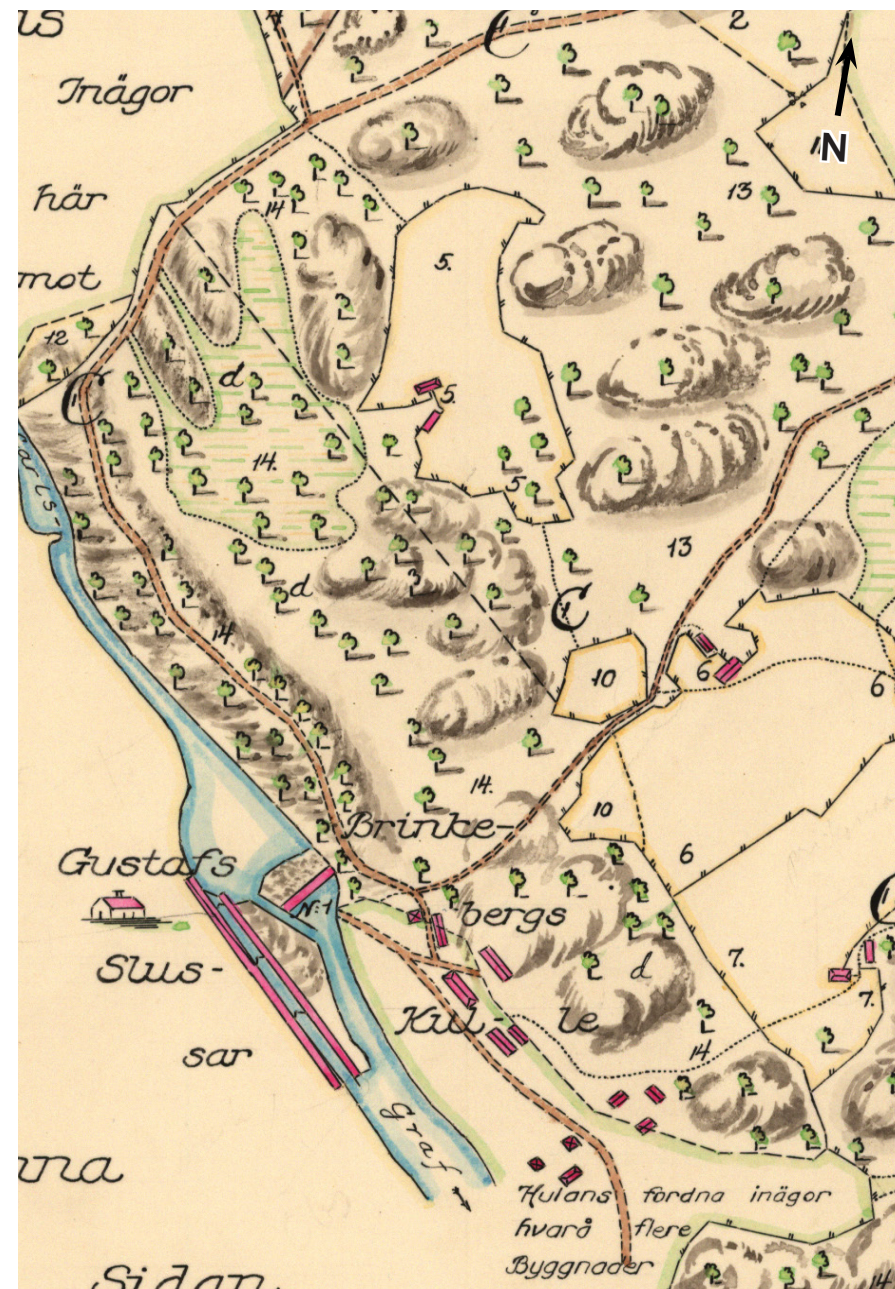
Figur 9. Utsnitt ur storskifteskarta över Restads utmarker från 1775. Kartan visar att landskapet öster om kanalen främst utgjordes av berg, skog och sankmark. 1770-talets sluss (Gustafs slussar) syns till vänster. Lantmäteriet.

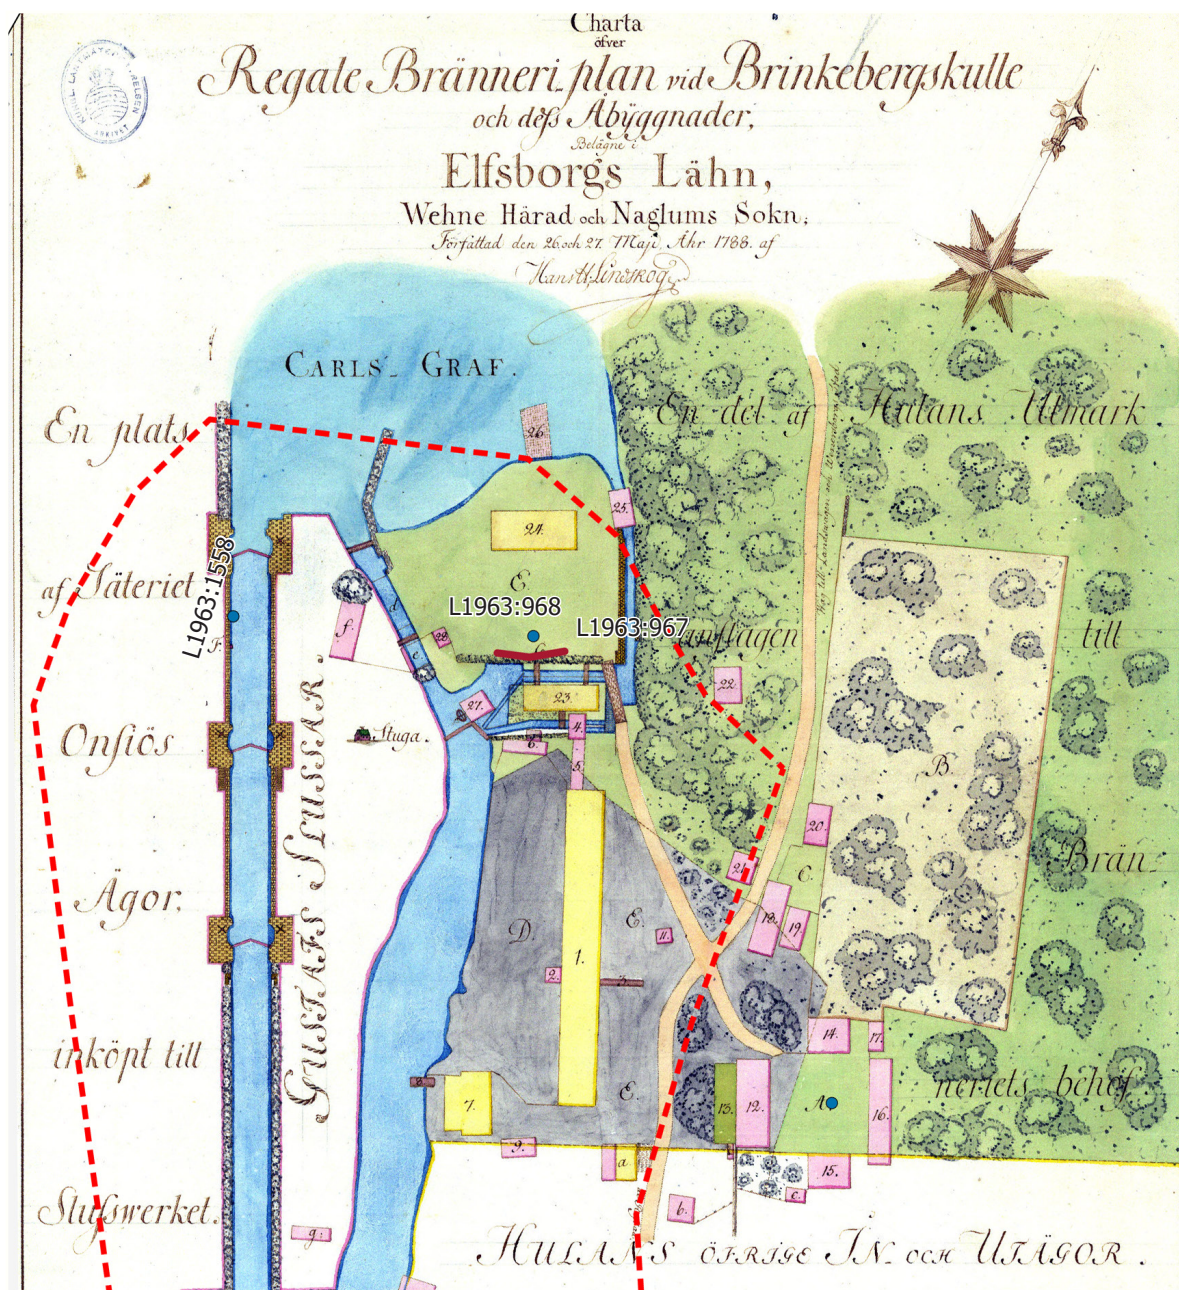
Figur 14. Plankarta över kronobränneriet från 1788, som även ger en god bild över slussmiljön så som den såg ut från andra halvan av 1700-talet till uppförandet av 1840-talets slussar. Utredningsområdets norra del är streckad i rött och några fornlämningar efter 1700-talet är utmärkta. Här syns att den nedre delen av Gustafs slussar var i sten i stället för tegel. Tessins sluss, belägen strax öster om Gustafs slussars norra del, beskrivs på kartan som ödelagd. Större delen av bebyggelsen är kopplad till bränneriverksamheten. Den lilla smala kanalen (i dag igenfylld) ledde vatten från graven till bränneriets kvarnar och pumpverk. Lantmäteriet.

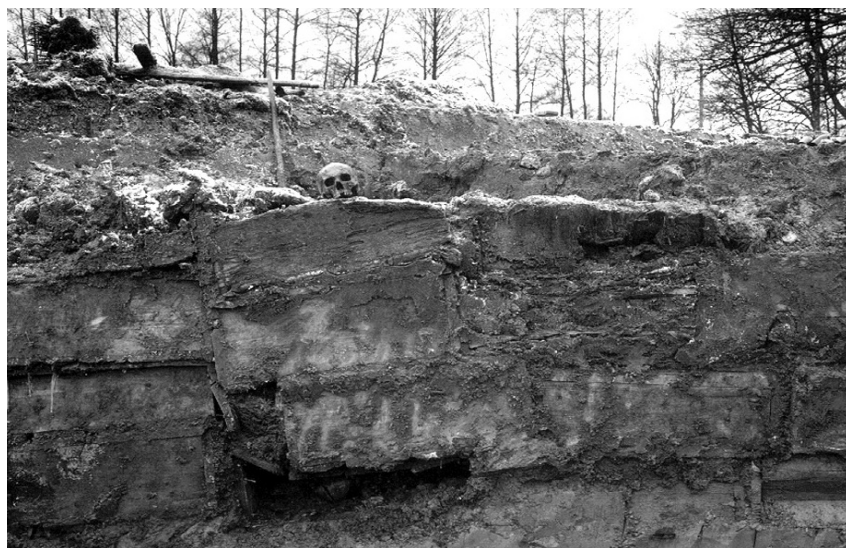
Figur 15. Bild tagen under schaktning för 1916 års sluss, då kistor med kvarlevor efter soldater påträffades. Sjöfartsverket.

Kvarlevor efter omkring 150—200 soldater hittades år 1911 i samband med bygget av nya slussen, och flyttades till den närliggande begravningsplatsen på Restad. Kropparna låg packade i snabbt hopsnickrade kistor av ohyvlade brädor. Västra Dagbladet Vänersborgsposten skrev att de troligen var styckade för att två—tre soldater skulle få plats i varje kista. En minnessten (Figur 16) restes 1915 av bland annat Västergötlands fornminnesförening.

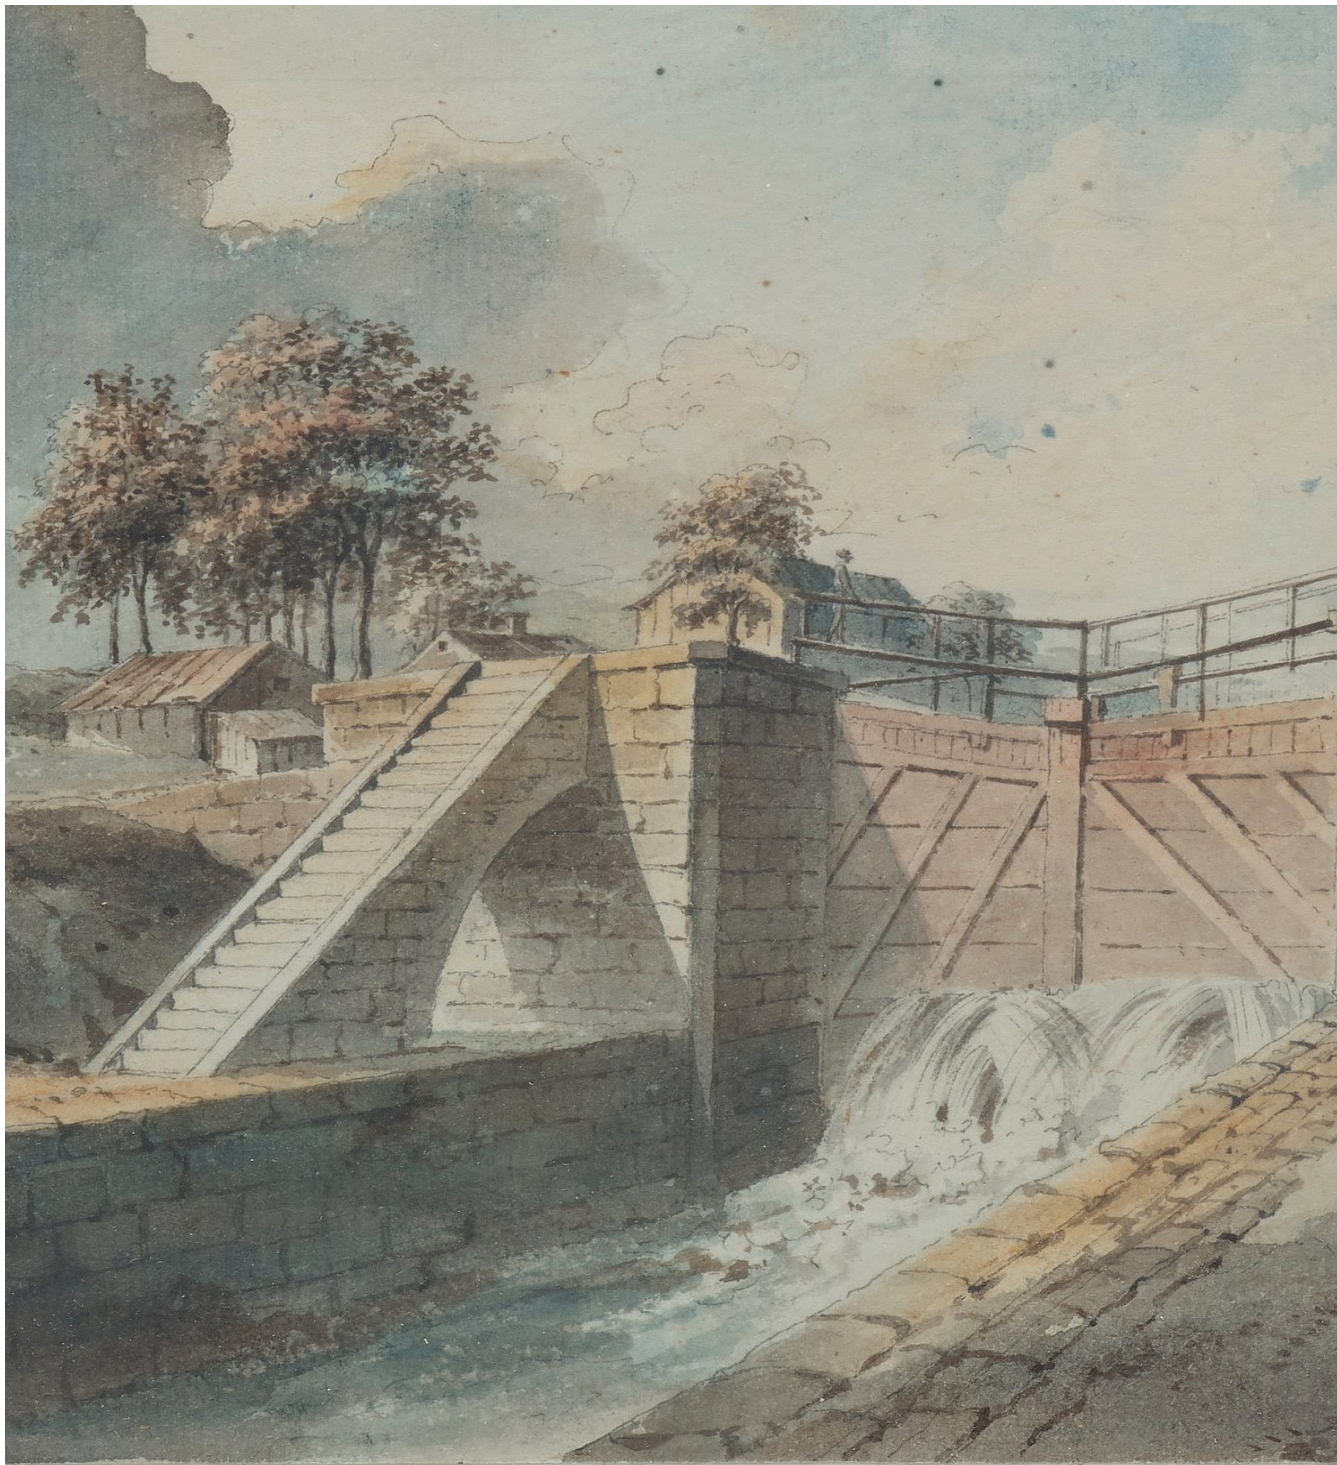
Figur 25. Akvarell över Gustafs slussar, utförd ca. 1790 av Johan Fredrik Martin. Slussinspektörshuset med ekonomibygnad i bakgrunden.

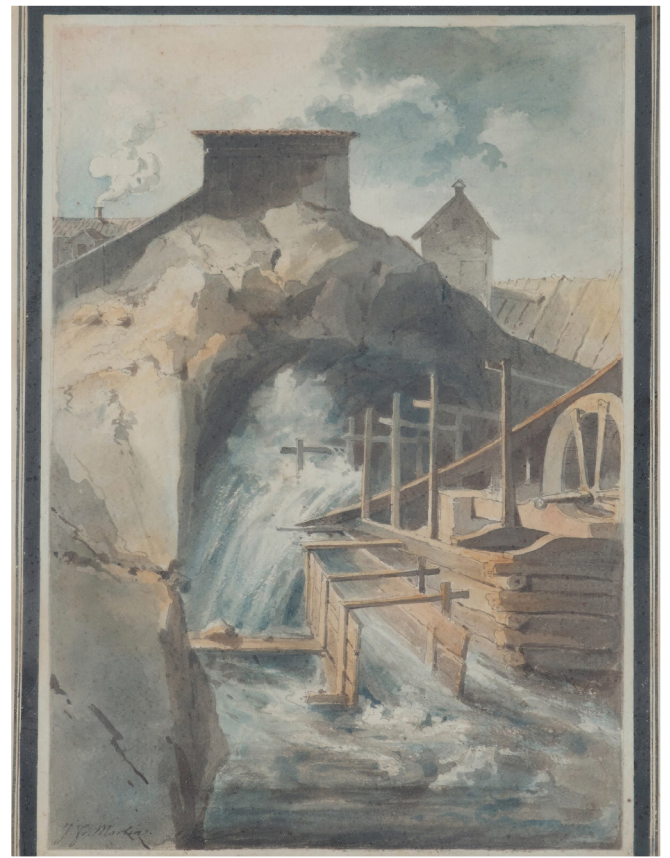
Figur 26. J. F Martins akvarell av Tessins sluss (ca. 1790) är den enda mer detaljerade avbildning av slussen som påträffats under arbetet med kulturarvsanalysen. Här syns hur slussen var utformad liknande Polhems slussar i Trollhättan: en schaktsluss med stollgång insprängd i berget.

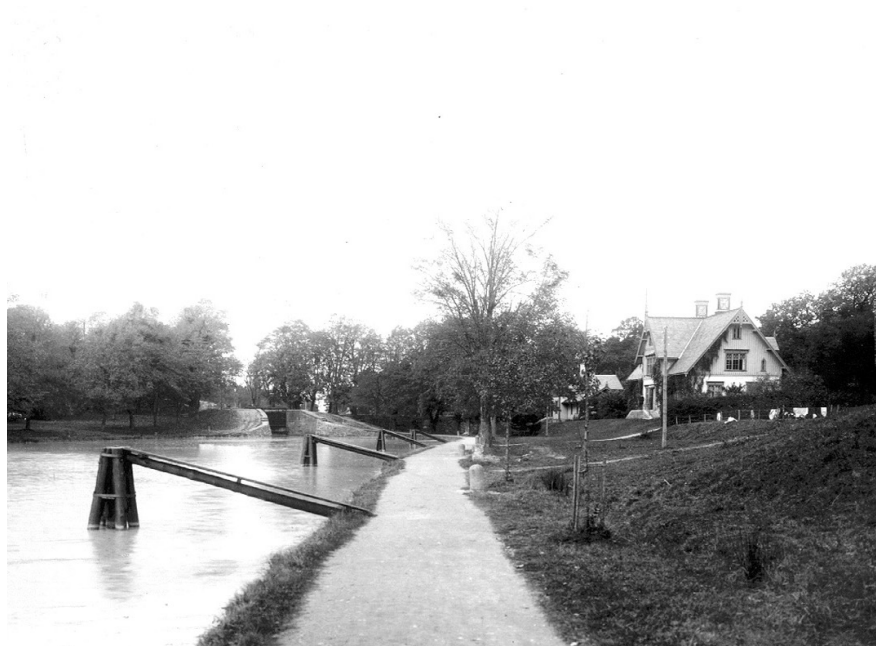
Figur 28. Foto från 1910 som visar Kullens sluss sedd från syd. Kanalkontoret, som sedan flyttades söderut till dagens slussmiljö, till höger. Bilden är tagen precis innan Kullens sluss revs och arbetena med dagens sluss påbörjades. Sjöfartsverket.

Kanalkontoret, Kullens slussvaktarbostad och två ekonomibyggnader flyttades till sina nuvarande platser i samband med att 1916 års sluss byggdes.

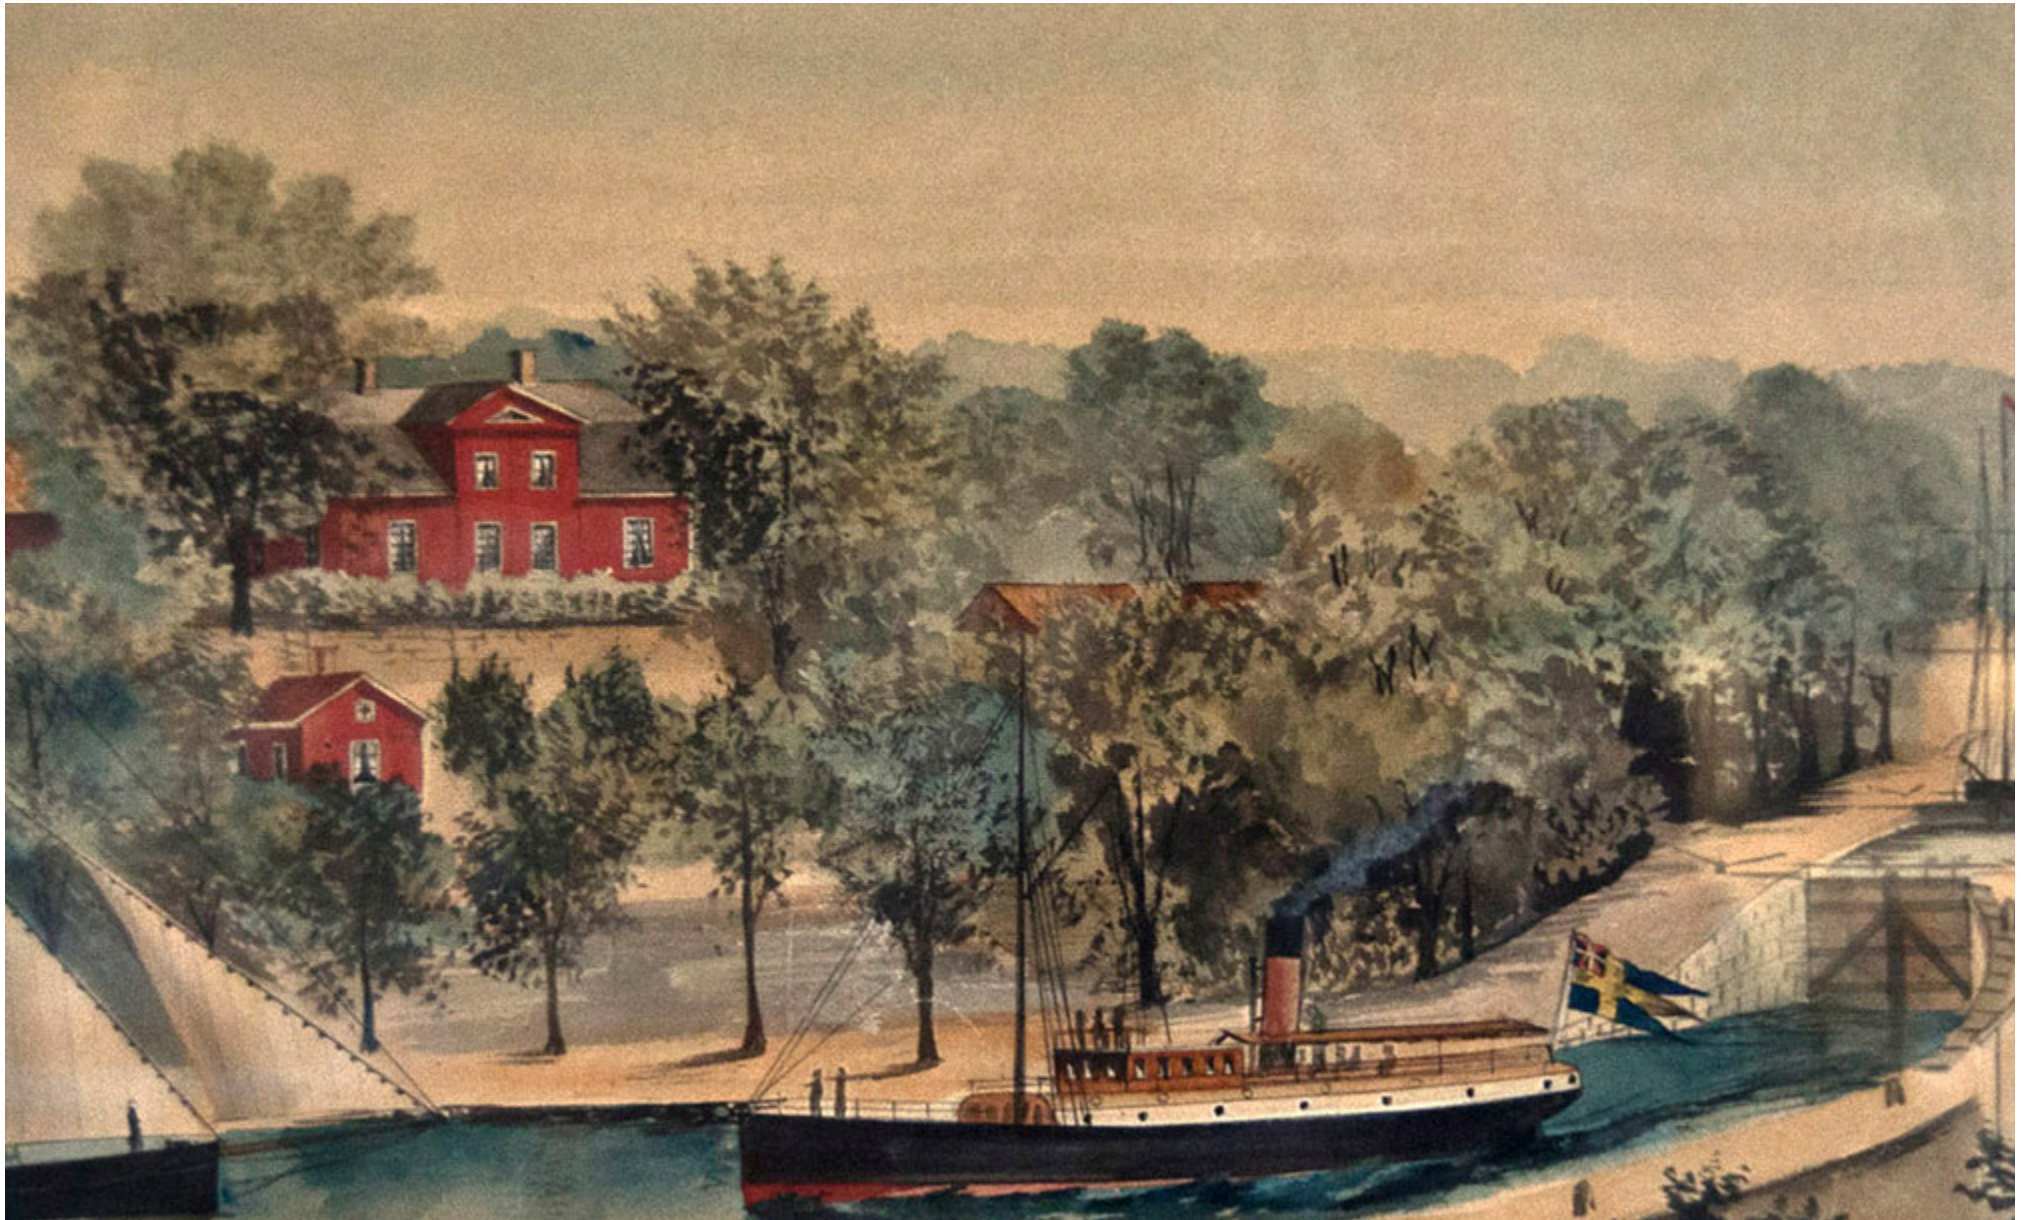
Figur 30. Samtida målning med motiv från 1870-talets slussmiljö i Brinkebergskulle. Bilden visar en båt som precis gått igenom Kullens sluss, den norra av 1800-talets två slussar. En del av det murparti som syns längst till höger i bild finns bevarat i dag. Nedre delen av Gustafs slussar från 1700-talet skymtar i bakgrunden, parallellt med kanalen i förgrunden. På höjden står det ståtliga slussinspektörshuset, som troligen uppfördes under sent 1850-tal och revs omkring 1890. Här framgår tydligt den parklika slussmiljöns "lövrika environger" som nämns på nästa sida. Bild hämtad från www.ericssonska.se.

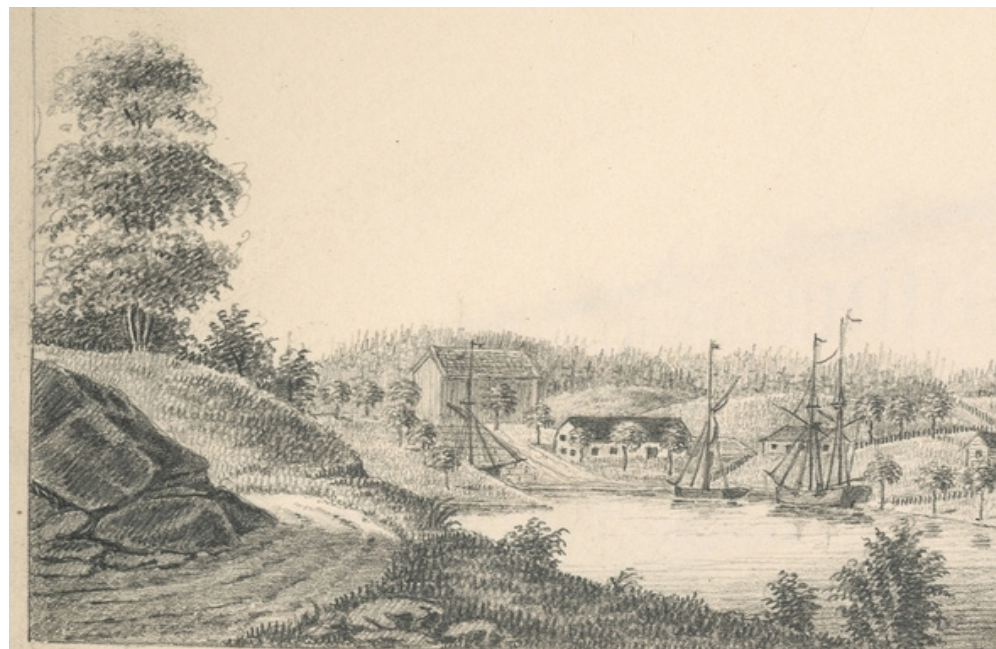
Figur 31. Teckning från 1850. En båt kommer ut ut Kullens sluss, sedd från sydväst. Den höga byggnaden i bakgrunden är kronomagasinet som syns på Figur 24. Magasinet revs troligen under 1880-talet.

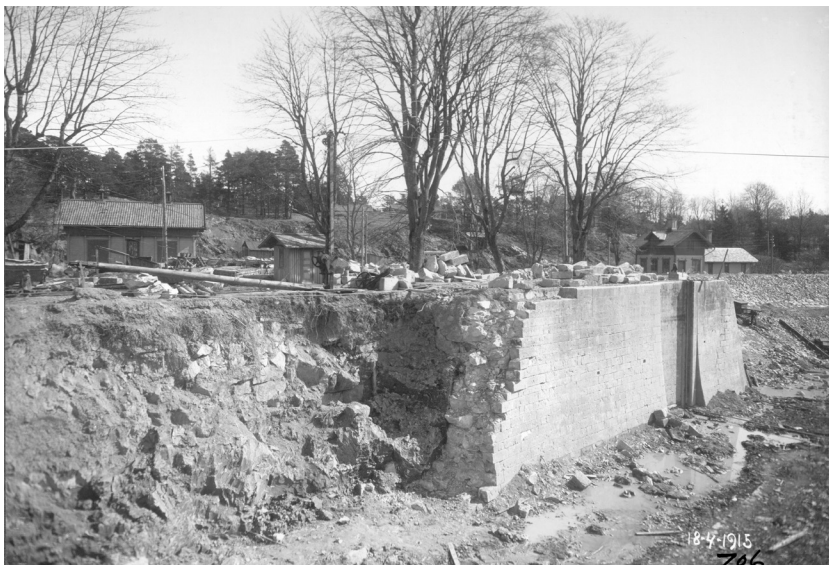
Figur 44. Rivning av Kullens sluss, 1915. Det bevarade murpartiet finns kvar än i dag (fornlämning L1963:1637). 1800-talets slussbyggnader syns på sina ursprungliga platser i bakgrunden. Sjöfartsverket.

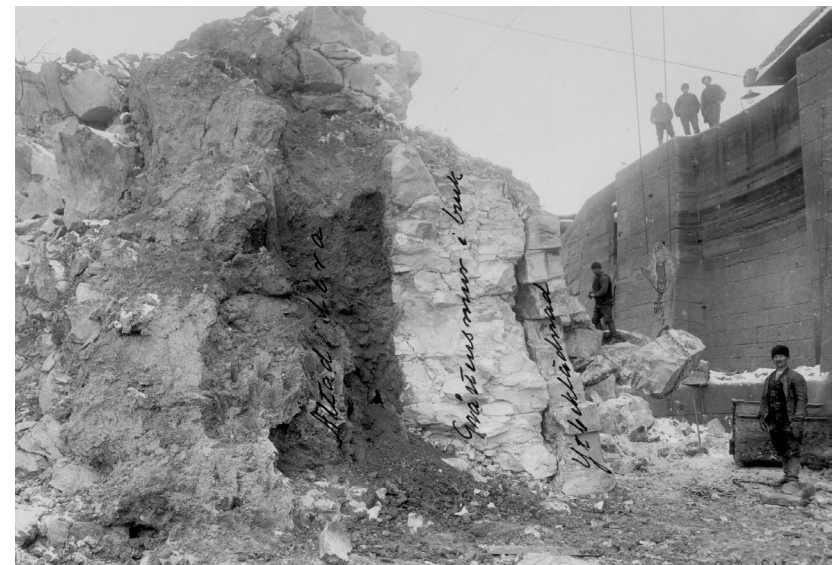
Figur 45. Rivning av Kullens sluss sett från syd, 1915. Här syns det gamla murverket i genomskärning, och dess sammansättning har skrivits in för hand: åldad lera, gråstensmur i bruk samt ytbeklädnad. Sjöfartsverket.

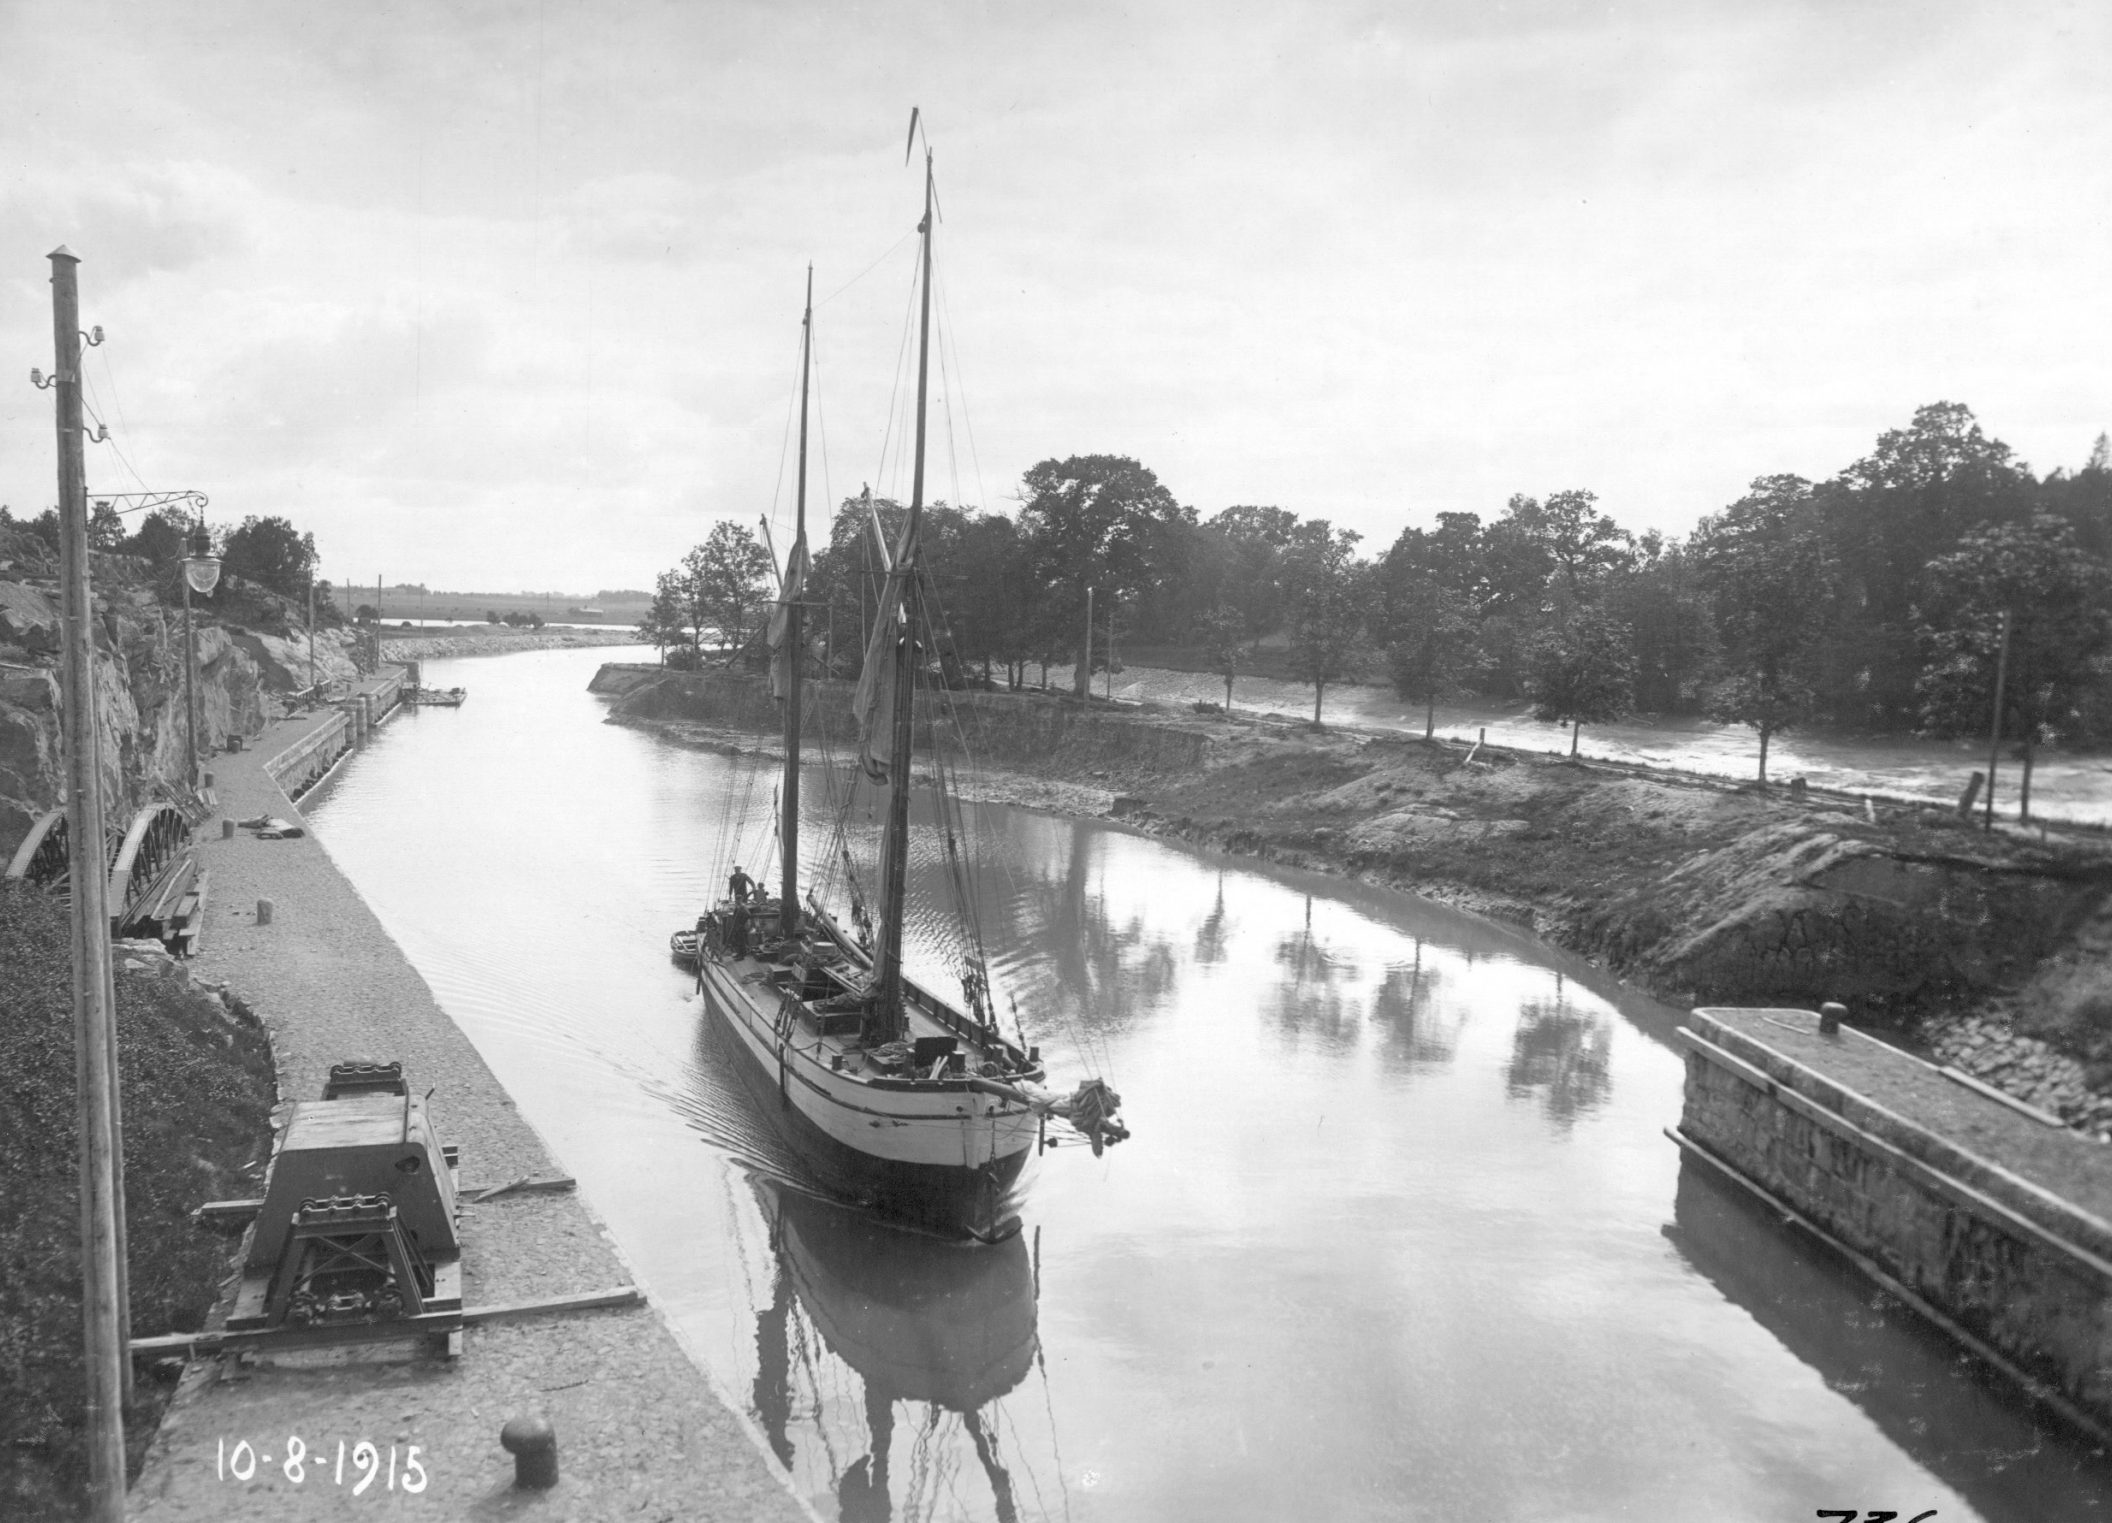
Figur 46. Foto från nya slussen nedströms, 1915. Här syns tydligt den färdigmurade dragvägen till vänster. Strömt vatten i Bommens gamla slusskanal till höger. Sjöfartsverket.

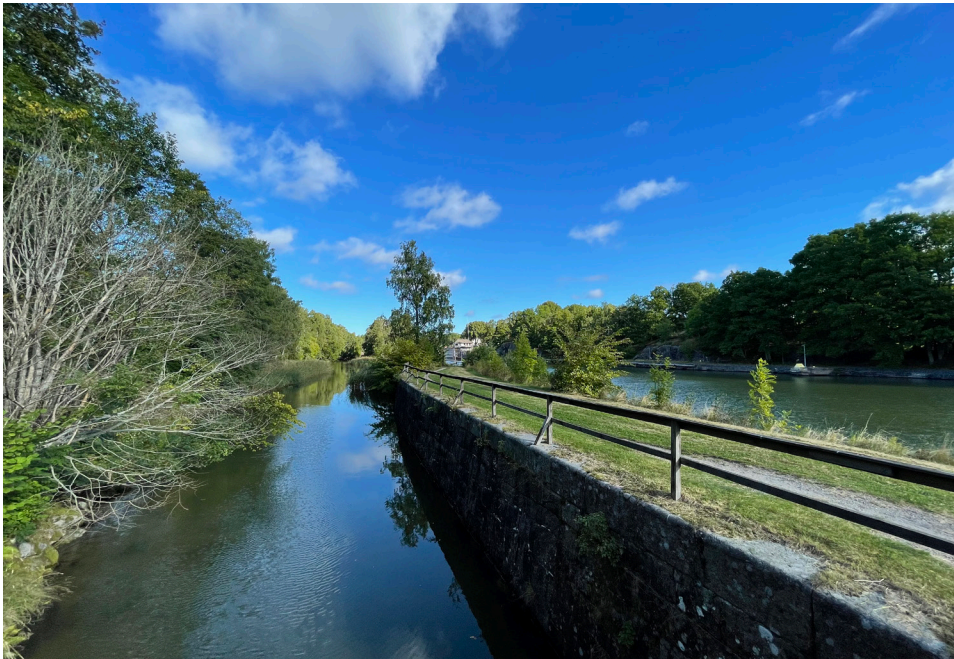
Figur 78. Bommeslussen (1840-tal) med bevarade murar fotograferad söderifrån.

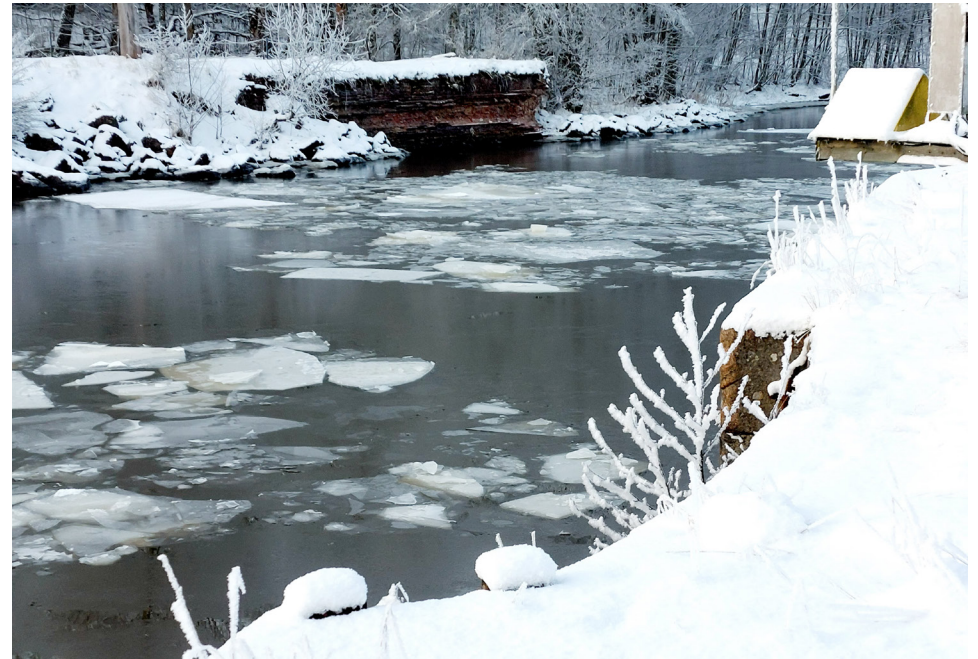
Figur 79. Mur från Kullens sluss (1840-tal) i förgrunden och murrester från Gustafs slussar (1770-tal) på andra sidan kanalen.

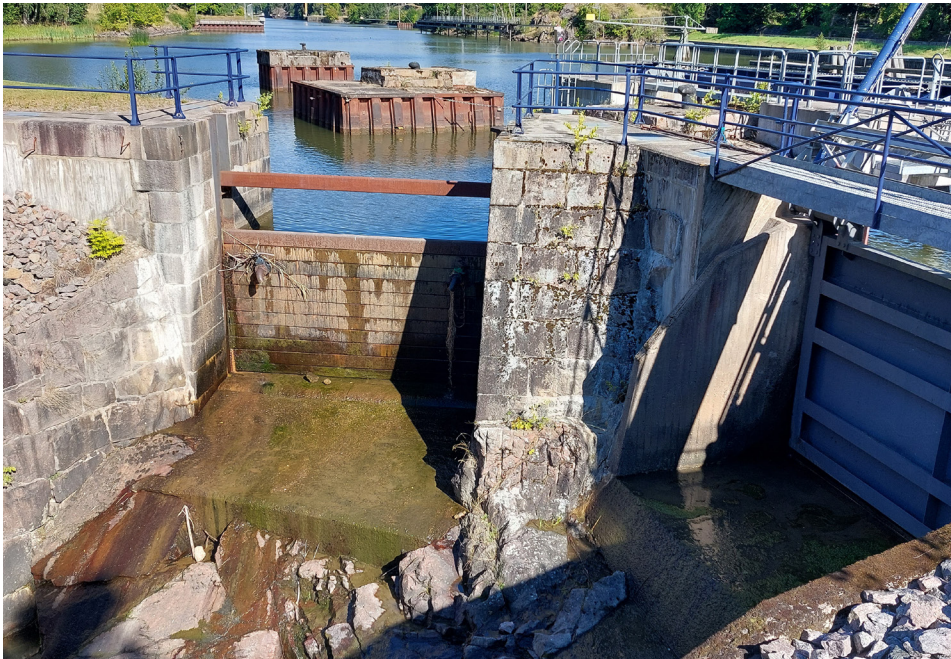
Figur 83. 1916 års isutskov och del av 1844 års farledsränna.

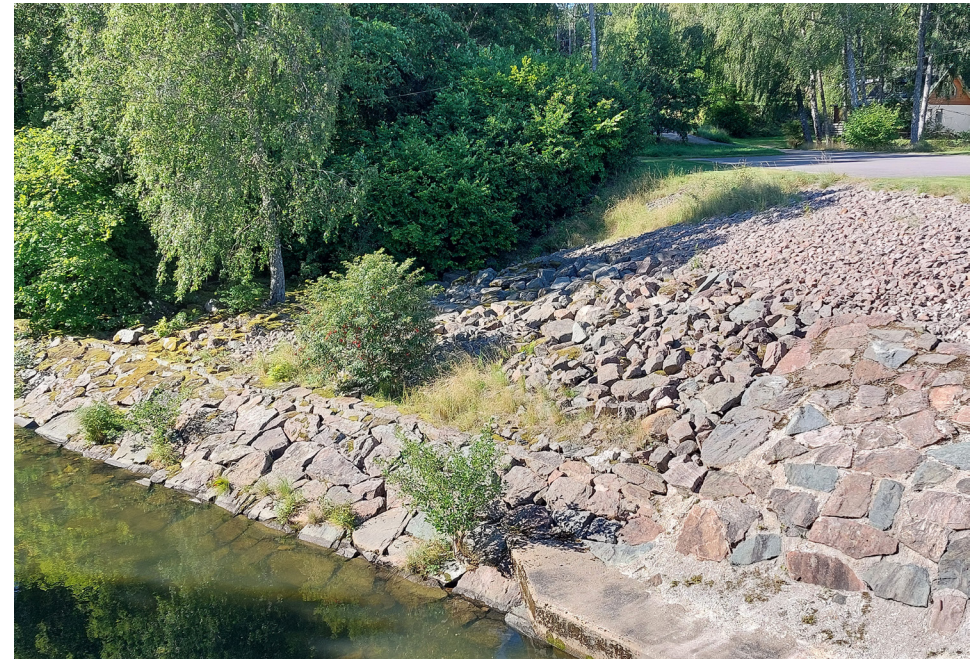
Figur 84. Strandskoning längs 1844 års kanalled, ombyggd under 1910-talet.

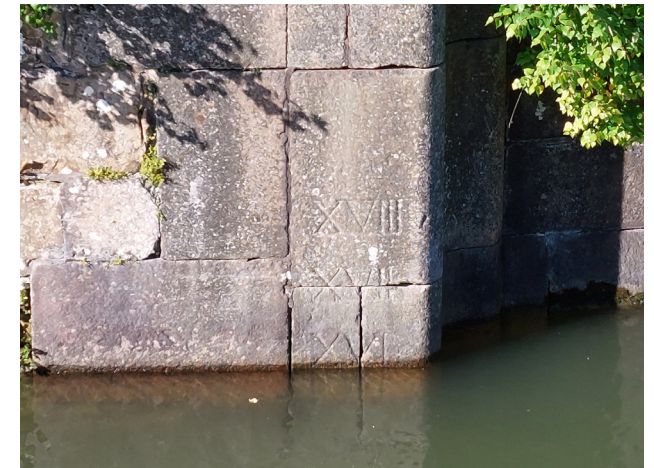
Figur 87. Detalj över mätning av vattennivån i Bommeslussens murverk (1840-tal).

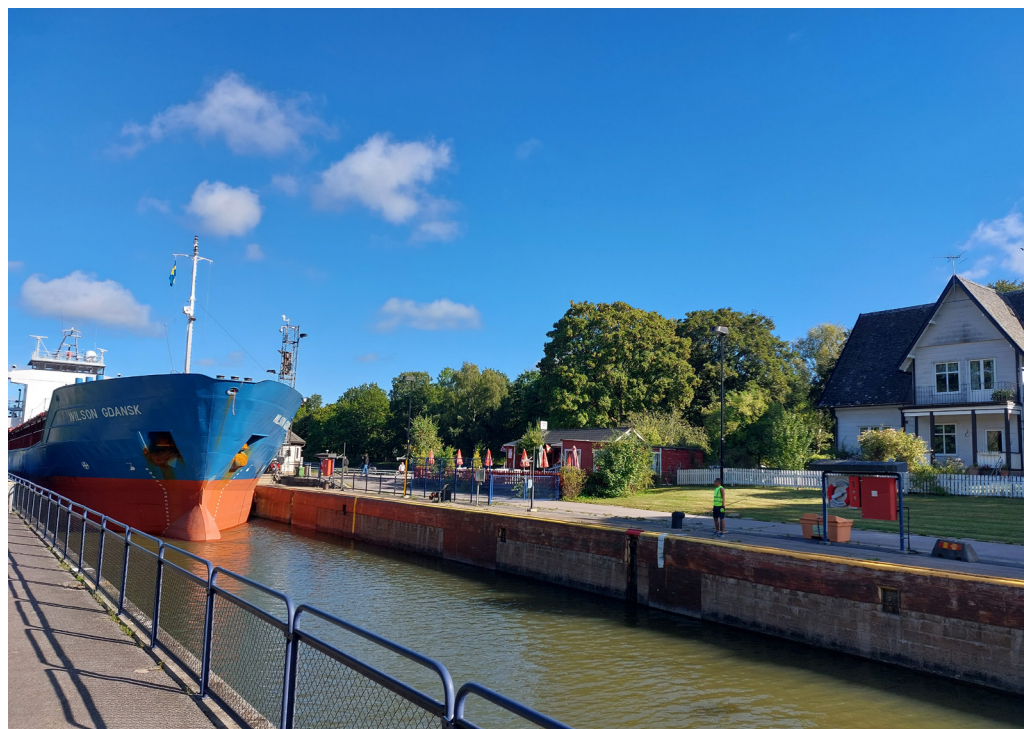
Slussportarna utfördes som stämpportar och var, liksom luckorna, redan från början elektriskt drivna. Maskineriet för det fanns placerat i sidomurverken och nedsänkta under slussplanet. Slussportarna är utbytta.

Infällda i sidomurarna finns stegar på varje sida, varav en stege når ner till slussens botten. Stegarna är utförda i plattjärn med steg

Figur 88. 1916 års sluss.

av fyrkantsjärn. I sidomurarna finns också så kallade anhaltsnockar i smidesjärn för fartygens avhåll vid slussning. De är placerade i tre horisontella rader och i sidled med ett avstånd på 15 meter. Trappor till och från slussarna är utförda i granit. Räckena är senare tillkomna.

1916 års sluss är mycket välbevarad. Dess ursprungliga funktion och utseende är i stort sett intakt. Den har höga teknikhistoriska värden som ett tidsdokument över uppförandetidens tekniska landvinningar och ingenjörskonst med kontinuitet i över hundra år. Vidare finns hantverksmässiga värden i bland annat det mäktiga murverket.

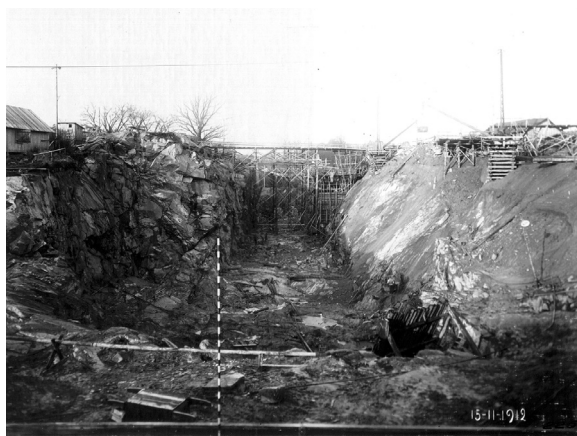
Figur 89. Sprängningen av slussbassängen påbörjad, 1912. Sjöfartsverket

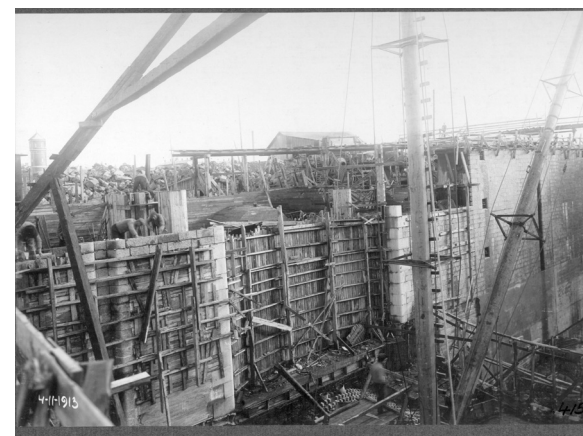
Figur 90. Övre portkammarens östra sida under uppbyggnad, 1913. Sjöfartsverket

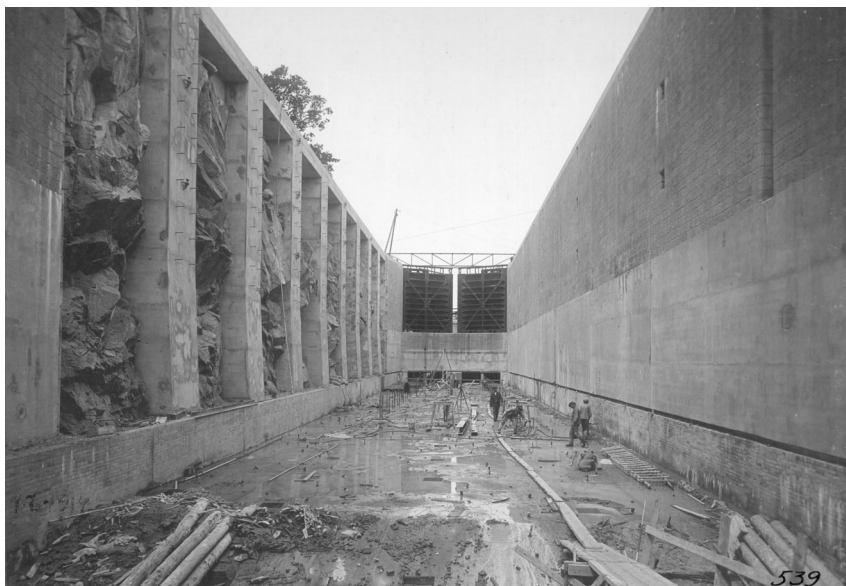
Figur 93. Slussens västra mur muras. Sjöfartsverket.

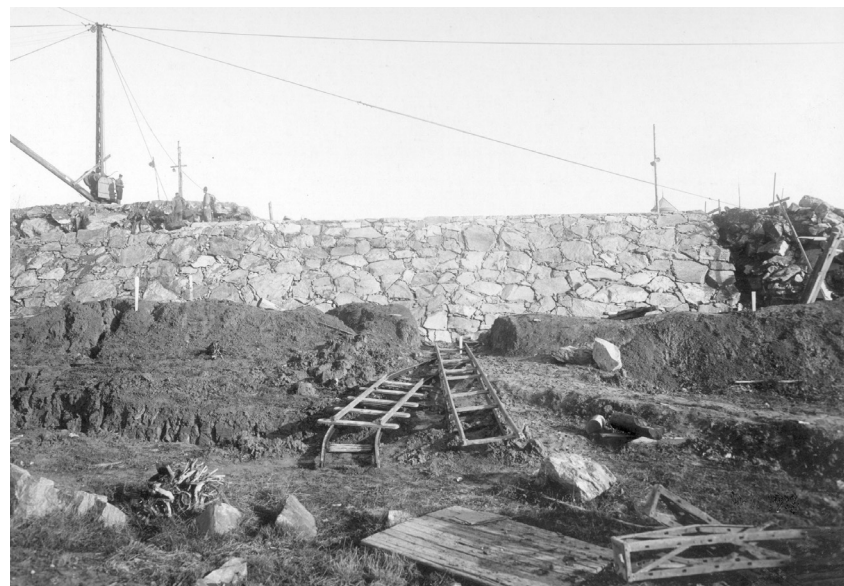
Figur 94. Glacisläggning söder om slussen, ca. 1914. Sjöfartsverket.
