Slussar i Trollhätte kanal Vänerns borg

Kulturarvsanalys

Brinkebergskulles sluss

Dokumenttitel: Slussar i Trollhätte kanal, Vänersborg - Kulturarvsanalys, Brinkebergskulles sluss

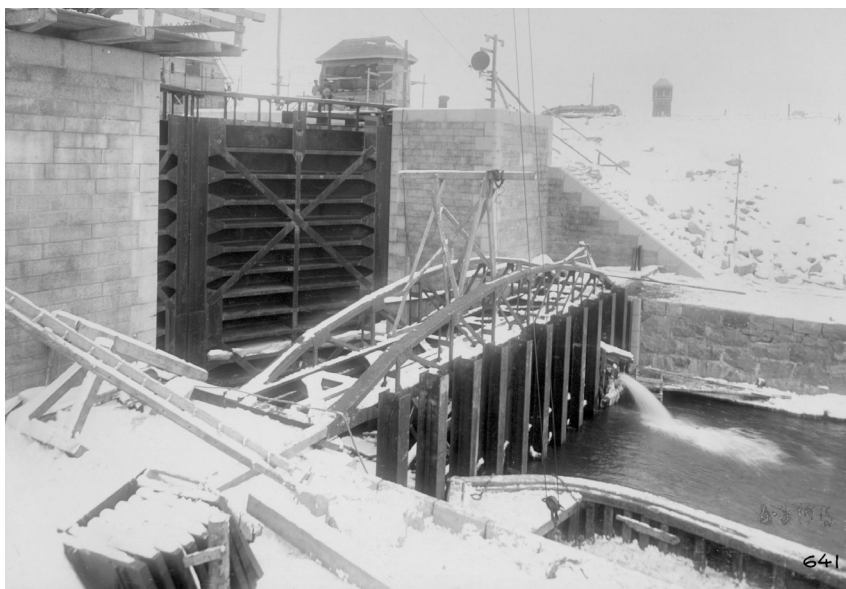
Figur 95. Arbeten vid 1916 års sluss. På fotot syns de ursprungliga slussportarna och avstängningsanordning vid slussens nedre del. Sjöfartsverket.

Figur 97. Till slussens kulturmiljövården hör bevarade murar, trappor, handledare och räcken, pollare samt teknisk utrustning. Avstängningsanordningen på kajen i bild är bevarad sedan uppförandetiden och syns på flera historiska foton (se exempelvis Figur 95).

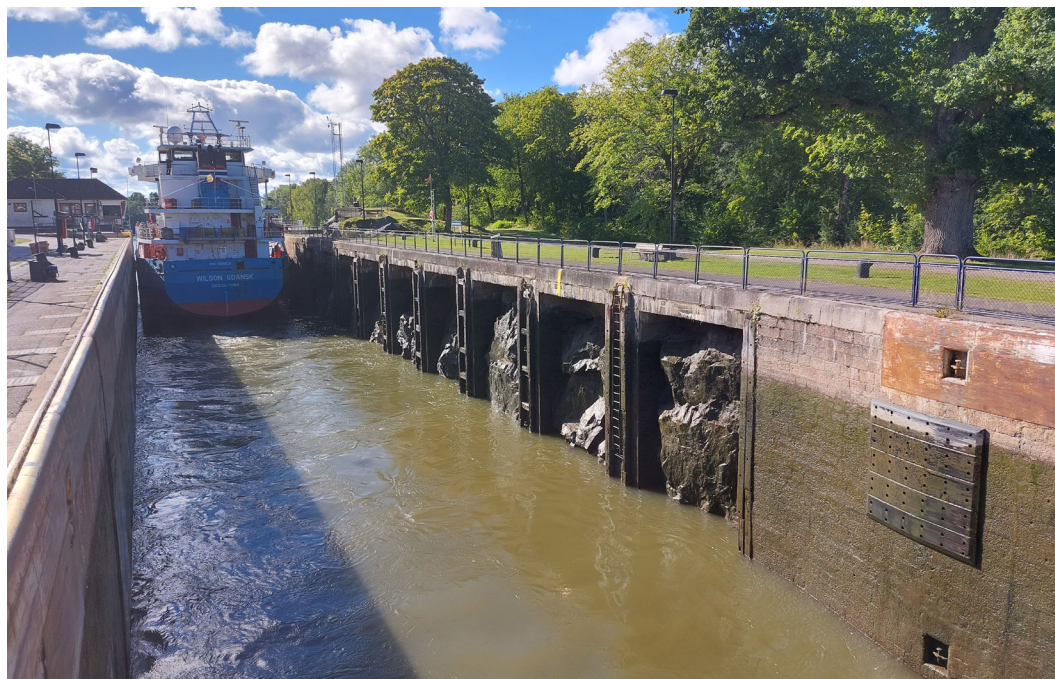
Figur 98. På slussens västra sida syns att den är placerad i berg.

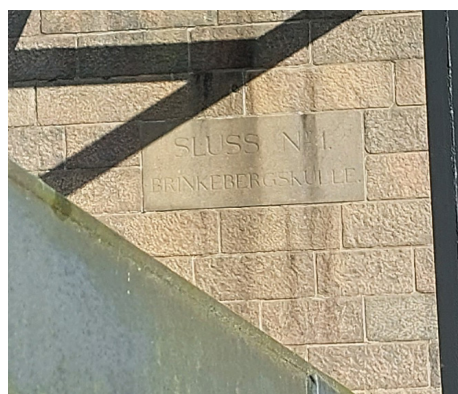
Figur 100. Stentavla med texten "Sluss no 1. Brinkebergskulle." i slussens nedre murverk.

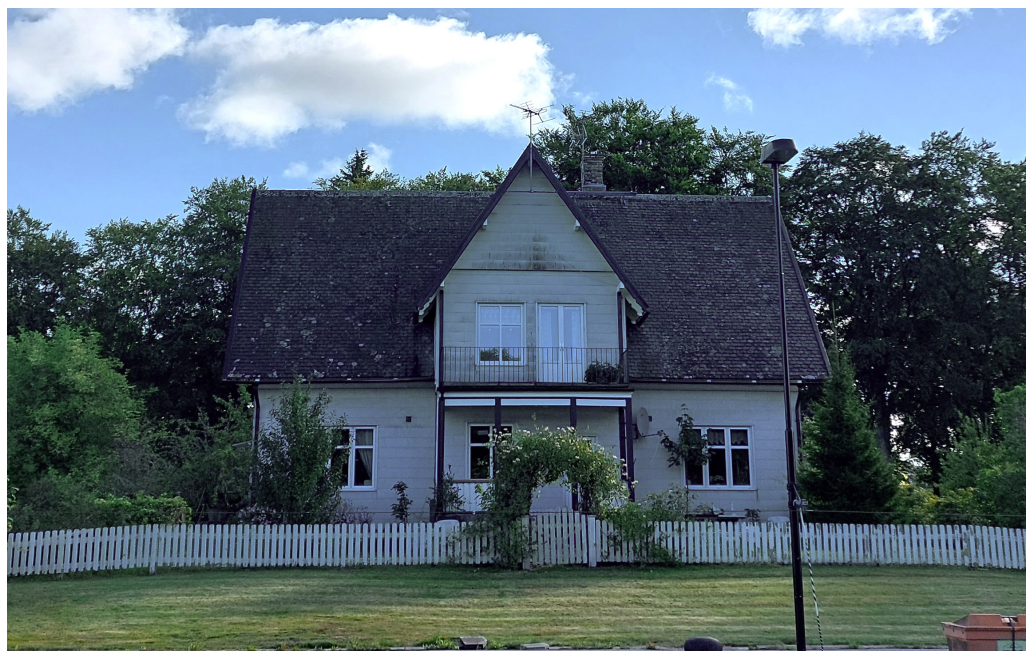
Figur 101. Kanalkontoret sett från slussen.

Kanalkontoret är beläget på slussens östra sida och utgörs av en timmerbyggnad i 1,5 våningar vilande på naturstensgrund. Byggnaden är kraftigt förändrad. Fasaden är klädd med eternit i ljus kulör. Fönstren, som är utbytta, har korspost och vitmålade bågar och karmar. Ett fåtal småspröjsade originalfönster finns kvar på gavlarnas övre våning och vindsvåning. Entréer finns i alla fyra väderstreck. Bägge gavelingångarna är senare tillkomna. Mot slussen omges entrén av en mindre veranda, som bär upp en balkong med smidesräcke. Mot gårdsplanen finns en farstukvist med ett sadeltak, betongtrappa och enkla smidesräcken. Den södra gavelns entré har en farstukvist under skärmtak. På den norra gaveln finns en ytterdörr under ett skärmtak. Ytterdörrarna är från omkring 1900-talets mitt, i mörkbrun kulör och med fönster utan spröjs. Dörren mot slussen är vitmålad. Snickerier vid entréerna är enkla och färgsatta i vitt och mörkbrunt.

Den ursprungliga snickarglädjen är borta med undantag för de profilsågade taktassarna och vindskivorna. Mot slussen finns en frontespis och mot gårdsplanen finns en takkupa. Byggnaden täcks av ett brant skiffertäckt sadeltak, vilket är det ursprungliga materialet.

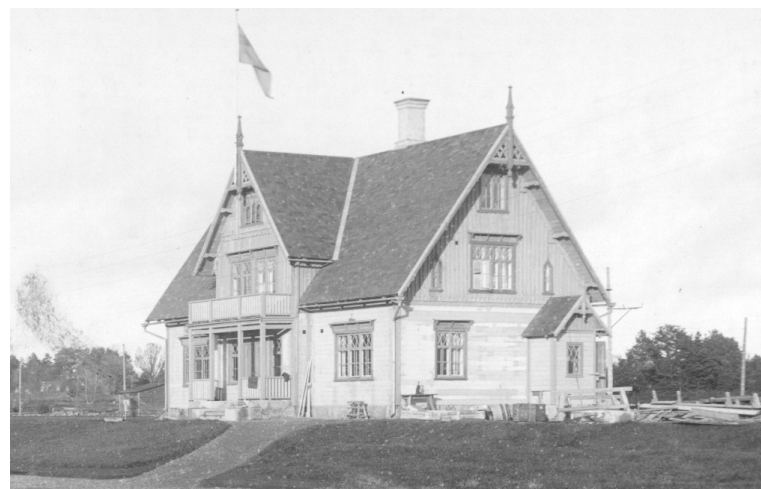
Figur 107. Kanalkontoret 1915. Jämfört med Figur 104 syns att byggnaden fått en ny entréutformning åt väster med balkong och farstuvist. Sjöfartsverket.

När byggnaden återuppfördes på nuvarande plats gjordes ett antal förändringar. Bland annat ersattes den tidigare tvådelade naturstenstrappan i väster av en enklare utformad trappa. En farstukvist som bär upp en balkong tillkom på denna fasad. En skorsten togs bort. Den norra gavelentrén tillkom troligen.

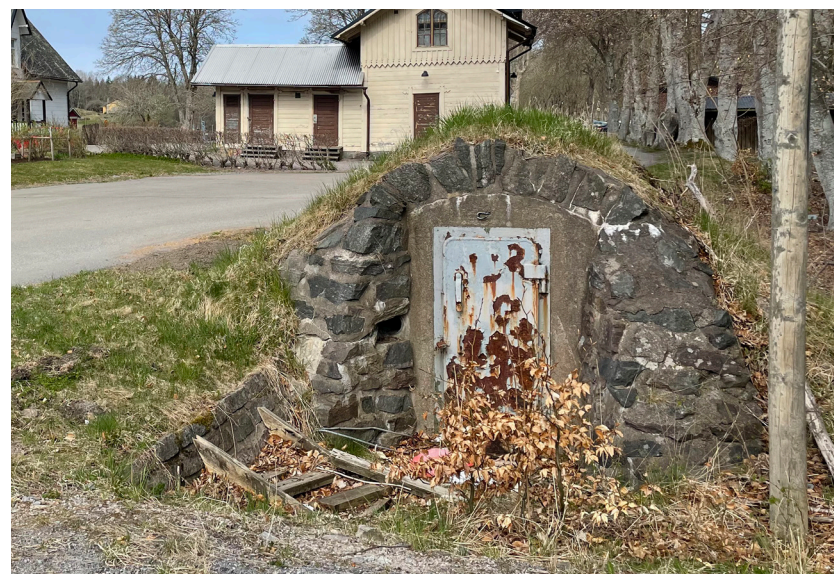
Figur 110. Östra jordkällaren. Pannhuset/kompressorboden syns i bakgrunden.

I anslutning till kanalkontoret och 1800-talets ekonomibebyggelse finns två jordkällare, en på var sida om Slussvägen. Källarna är förhållandevis svåra att uppfatta som byggnadsverk i miljön då de är övervuxna med gräs. Ingångarna utgörs av järndörrar i betong, omslutna av gråstensmurar med tunnvalv.

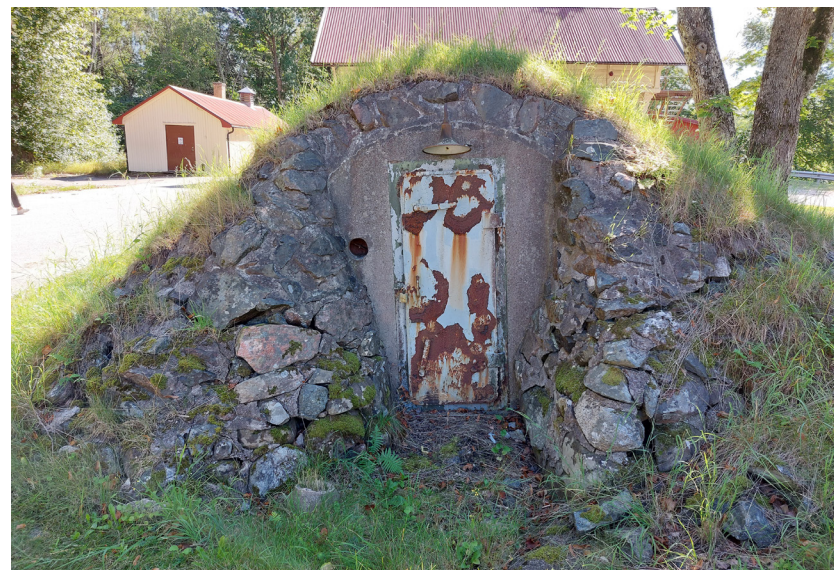
Figur 111. Västra jordkällaren, med öppning mot norr. Armaturen över dörren kan vara ursprunglig.

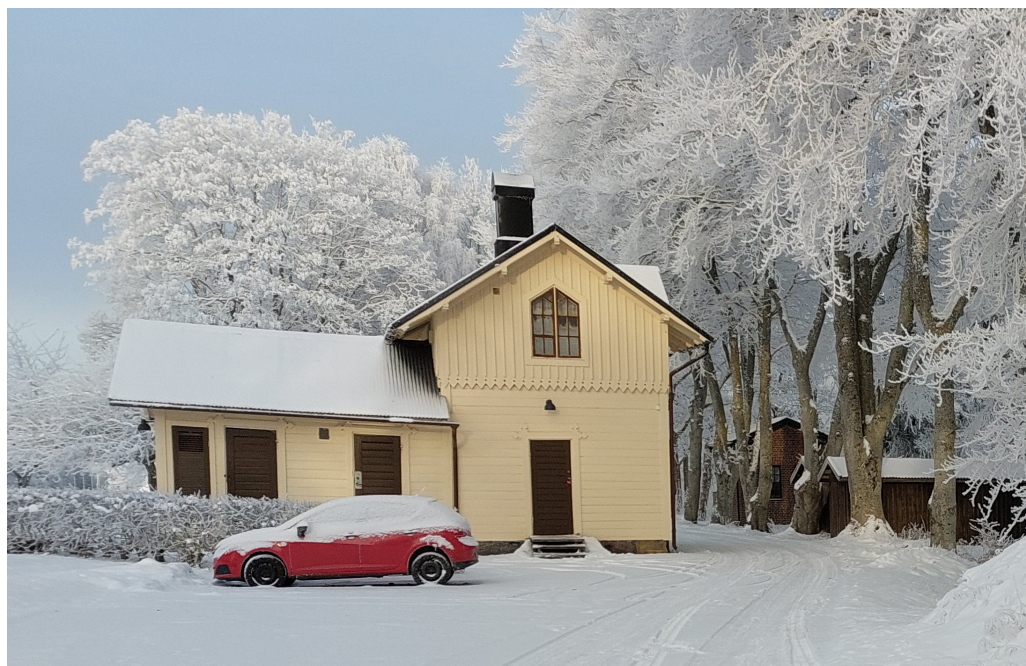
Figur 113. Pannrum/kompressorbod fotograferad från syd. Byggnaden utgör ett mycket välbevarat exempel på kanalbebyggelsen från 1800-talets senare hälft.

Byggnaden ligger placerad som en flygel till kanalkontoret och består av en högre och en lägre byggnadskropp i en respektive en och en halv våning. Byggnaden har en naturstenssockel och fasad klädd med ljusgul liggande spontad panel på nedervåningen och stående locklistpanel på övervåningen. Övervåningens panel har dekorativt spetsågade avslut på bottenbräderna likt 1800-talets slussbebyggelse i Trollhättan. Ett flertal ingångar finns, de flesta med enkelt utformade trädörrar med liggande panel och dekorativa dörrfoder. I norr finns en entré med naturstenstrappa. Ett antal småspröjsade ursprungliga fönster finns bevarade, bland annat med karaktäristisk krysspröjs. Den lägre byggnadskroppen har ett sadeltak täckt med trapetskorrugerad plåt och den högre byggnadskroppen täcks av takpapp. En plåtklädd skorsten finns på den högre byggnadskroppens västra takfall. Åt öster finns en takkupa.

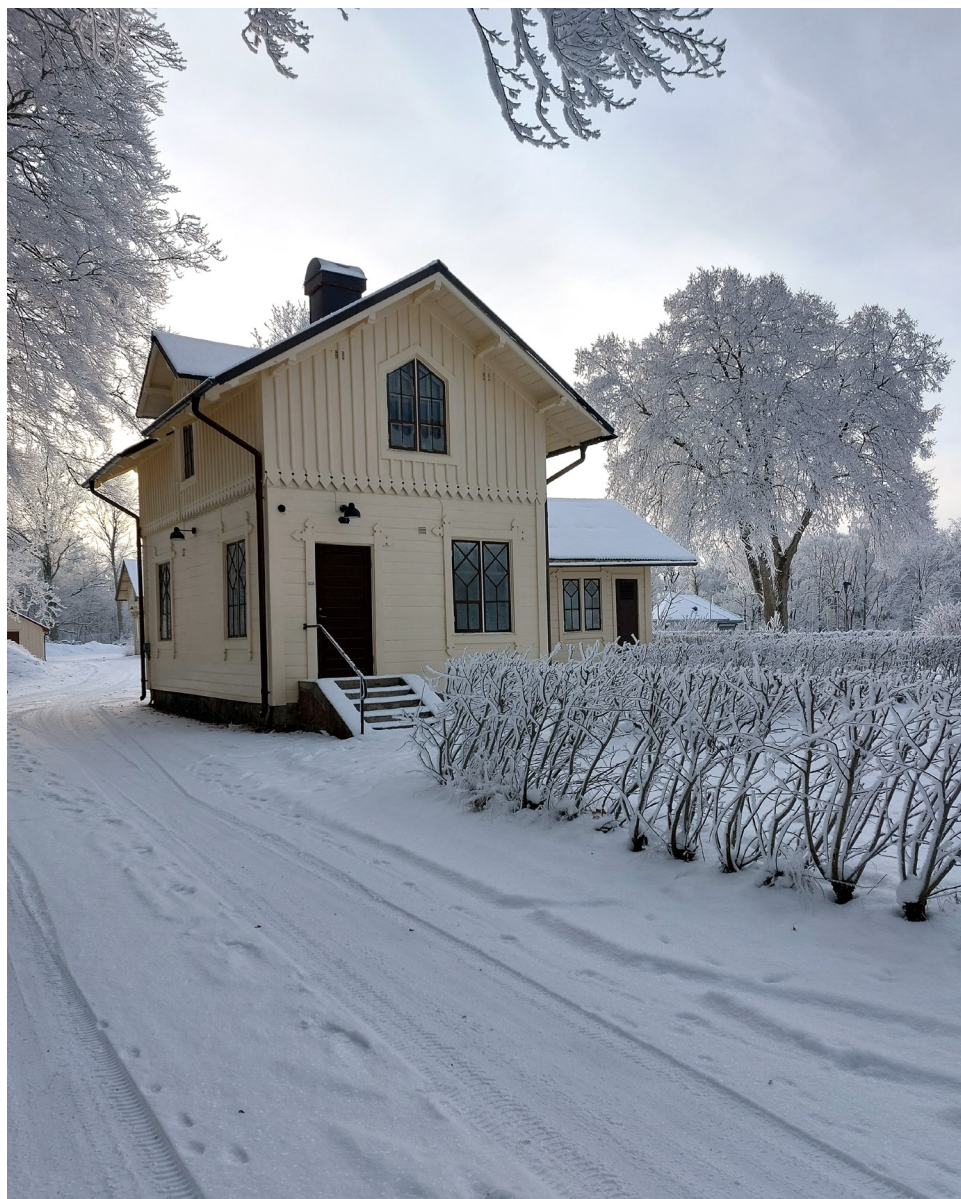
Figur 115. Pannrum/kompressorbod fotograferad från norr. Panelen, fönster- och dörrfodren samt de kryssspröjsade fönstren är karaktäristiska för 1800-talsbebyggelse kopplad till Trollhätte kanal.

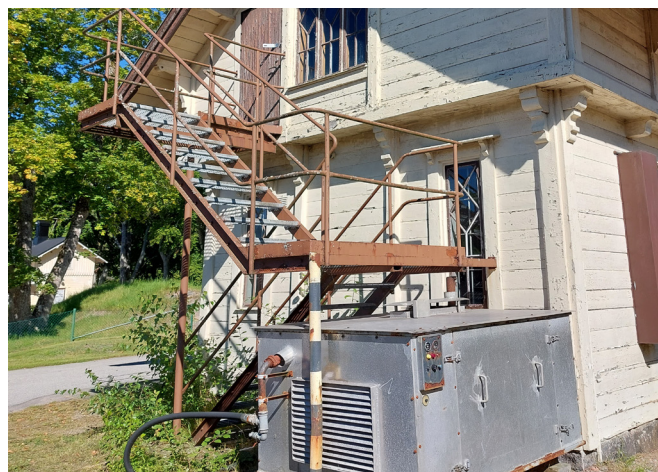
Figur 123. Olika teknikdon och en icke anpassad trappa förvanskar byggnaden, som i övrigt är mycket välbevarad.

Trots flera senare tillkomna installationer, don och ventilationsgaller är byggnadens ursprungliga utformning tydligt avläsbar. Byggnaden har en utformning typisk för sin tillkomsttid under 1800-talets andra hälft och för byggnaderna som uppfördes längs

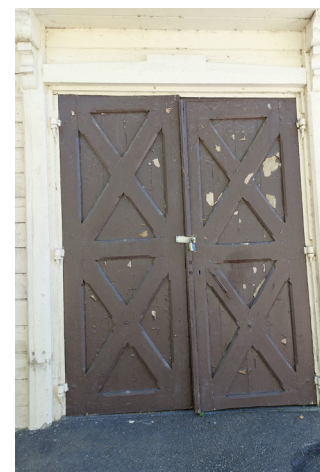
Figur 124. Bevarad äldre dörr. Kryssen i speglarna går igen i fönstrens spröjsar.

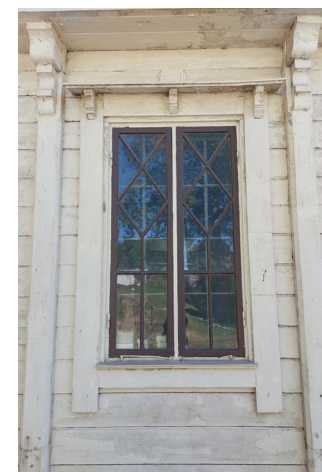
Figur 125. Ursprungligt fönster med för Trollhätte kanal karaktäristisk krysspröjs och dekorativ omfattning.

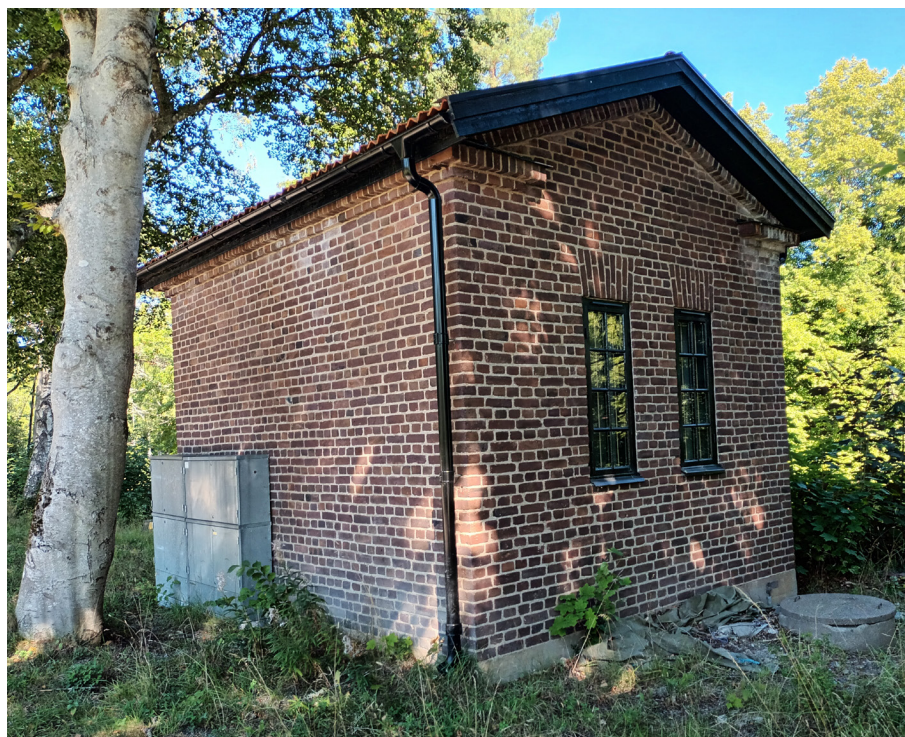
Figur 130. Ställverket.

Mindre rektangulär byggnad i en våning uppförd i tegel. På den norra gaveln finns ingång med en sentida dörr. På södra gaveln finns två höga småspröjsade fönster. Fönster- och dörröppningar kröns av dekorativt stående skift. Det hårdbrända fasadteglet är mörkt rödbrunt i kulören och murat i blockförband. Takfoten är dekorativt murad i rullskift. Saldeltaket är klätt med tvåkupigt tegel.

Byggnaden uppfördes troligtvis som transformatorhus i samband med 1916 års slussbygge, där den transformerat el till lägre spänning. Ställverken är uppförda under den första stora elektrifieringsvågen i Sverige, där Trollhätte kanal spelade en avgörande roll i och med anläggandet av Sveriges första vattenkraftverk i Trollhättan (Olidan). Vid 1916 sträckte sig Vattenfalls enda kraftnät i södra Sverige från Göteborg längs älven norrut till Trollhättan, för att där vika av mot slutpunkten i Skövde. En sekundärlinje fortsatte till Vänersborg.

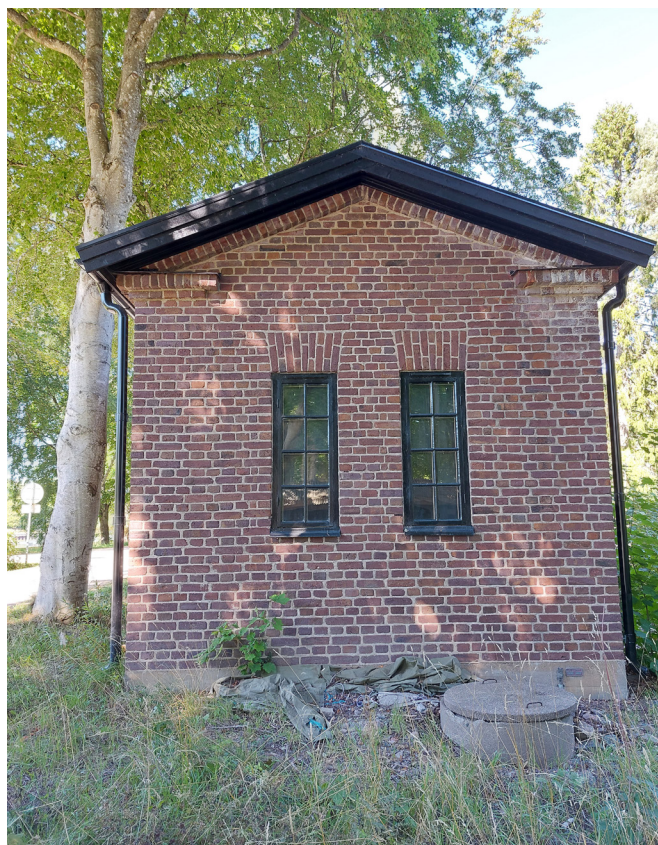
Figur 132. Ställverkets södra gavel med karaktäristiska småspröjsade fönster. Dekorativ takfot murad i rullskift.

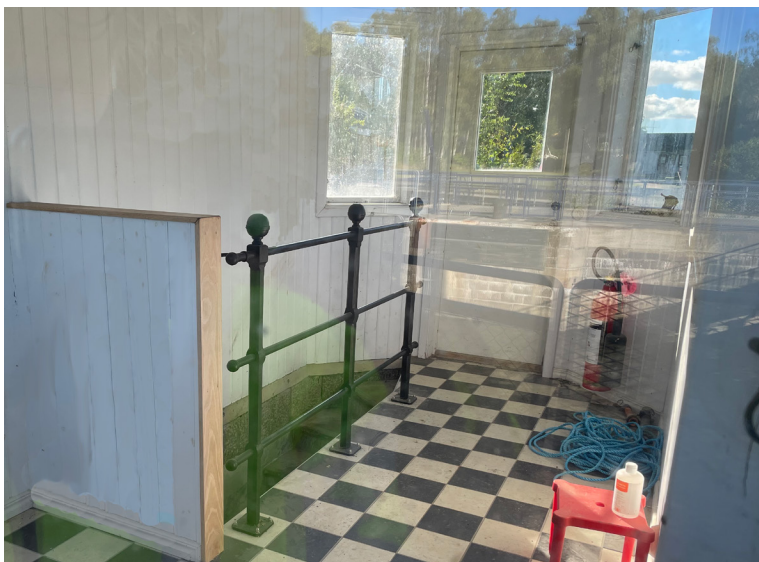
Figur 134. Manöverhyttens interiör med bevarad inredning.

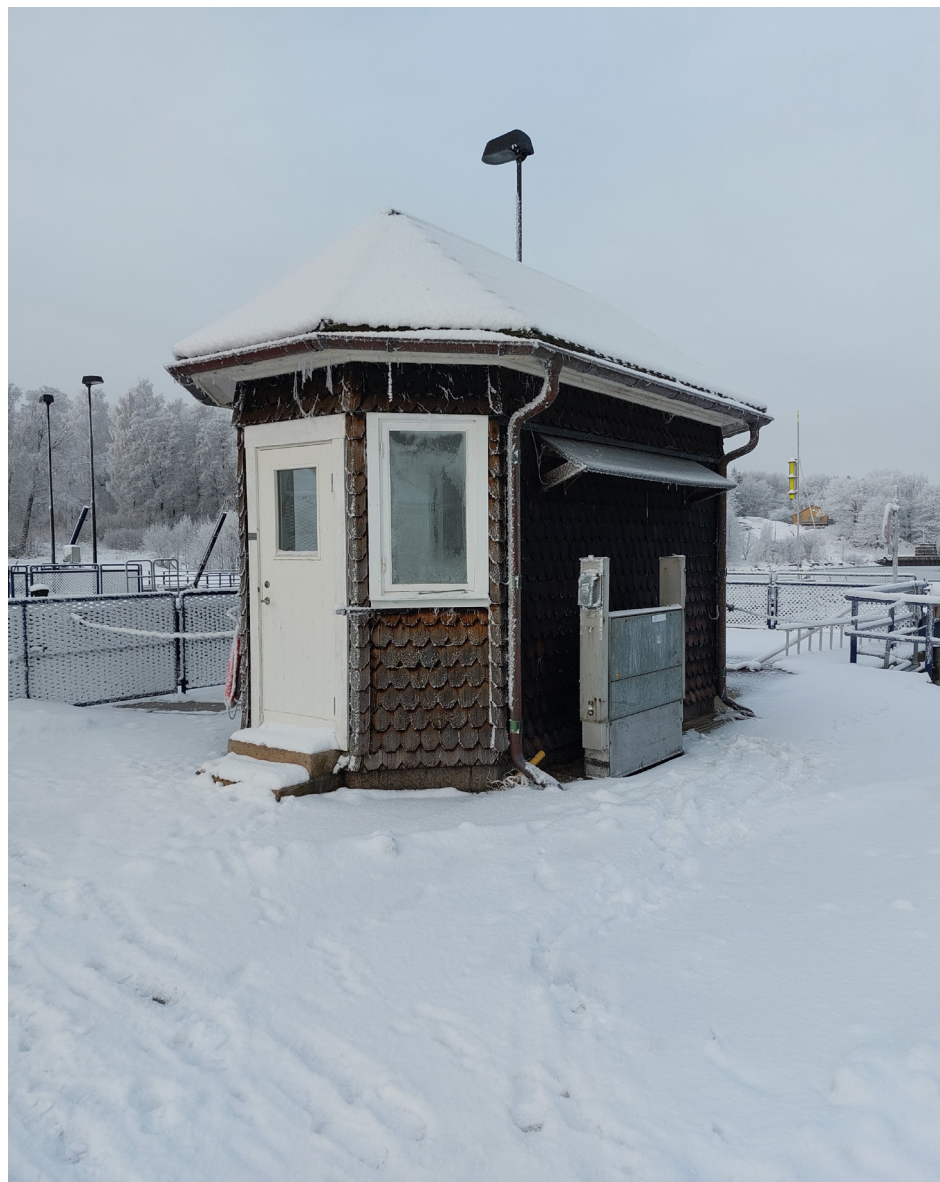
Figur 133. Manöverhyttan fotograferad från sydost. Utbytt fönster och dörr är inte anpassade till byggnadens karaktär.

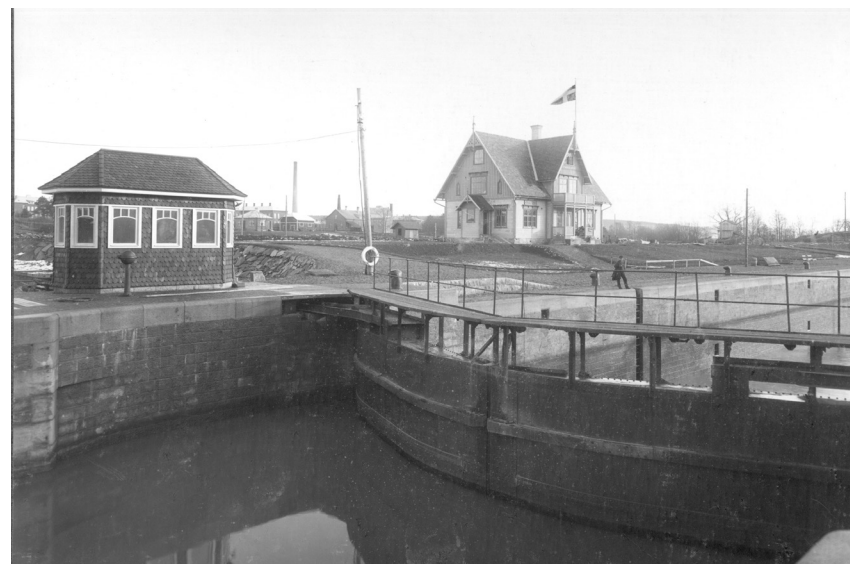
Figur 137. Manöverhytten i slussmiljön 1916. De ursprungliga karaktäristiska fönstren byttes ut senare på 1900-talet. Sjöfartsverket.

1916 års manöverhytt är uppförd efter en typritning som tillämpades även för manöverhytterna i Lilla Edet och Trollhättan. De ursprungliga fönstren var i jugendstil, med småspröjsade rutor över en stickbåge. Bytet till modernare, ospröjsade fönster skedde troligtvis omkring 1960. Den ursprungliga dörren var klädd med snedställd träpanel.

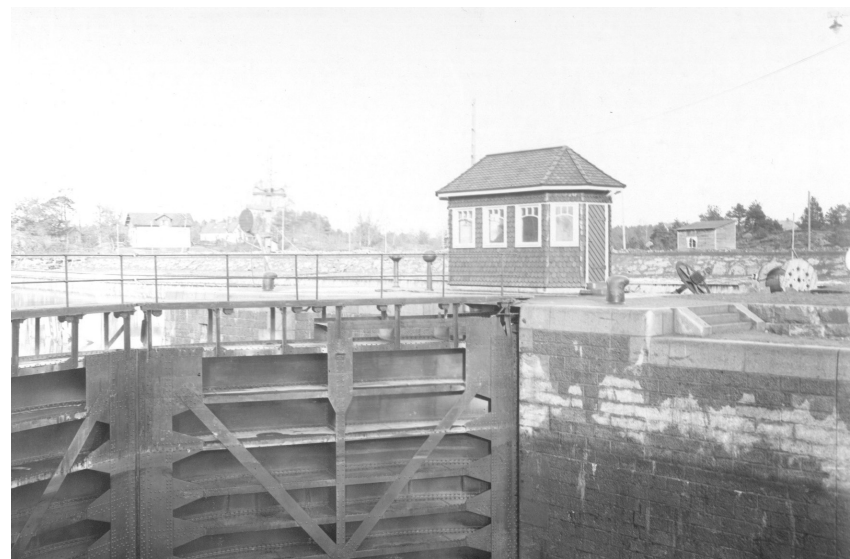
Figur 138. Manöverhytten placerades intill slussportarna. Notera ursprunglig dörr. Sjöfartsverket.

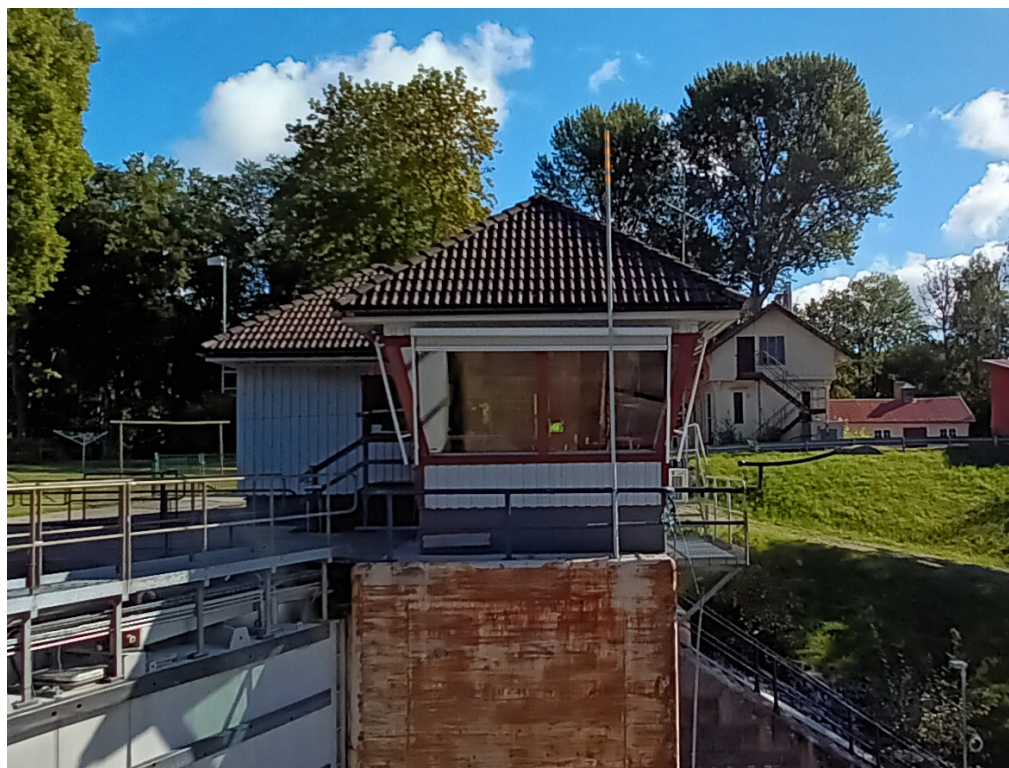
Figur 147. Den moderna manöverhytten, placerad på en avsats vid den södra slussporten.
