# Naturvärdesinventering

## Väg 77 delen länsgränsen-Rösa

Norrtälje kommun, Stockholm län

Projektnummer: 107256

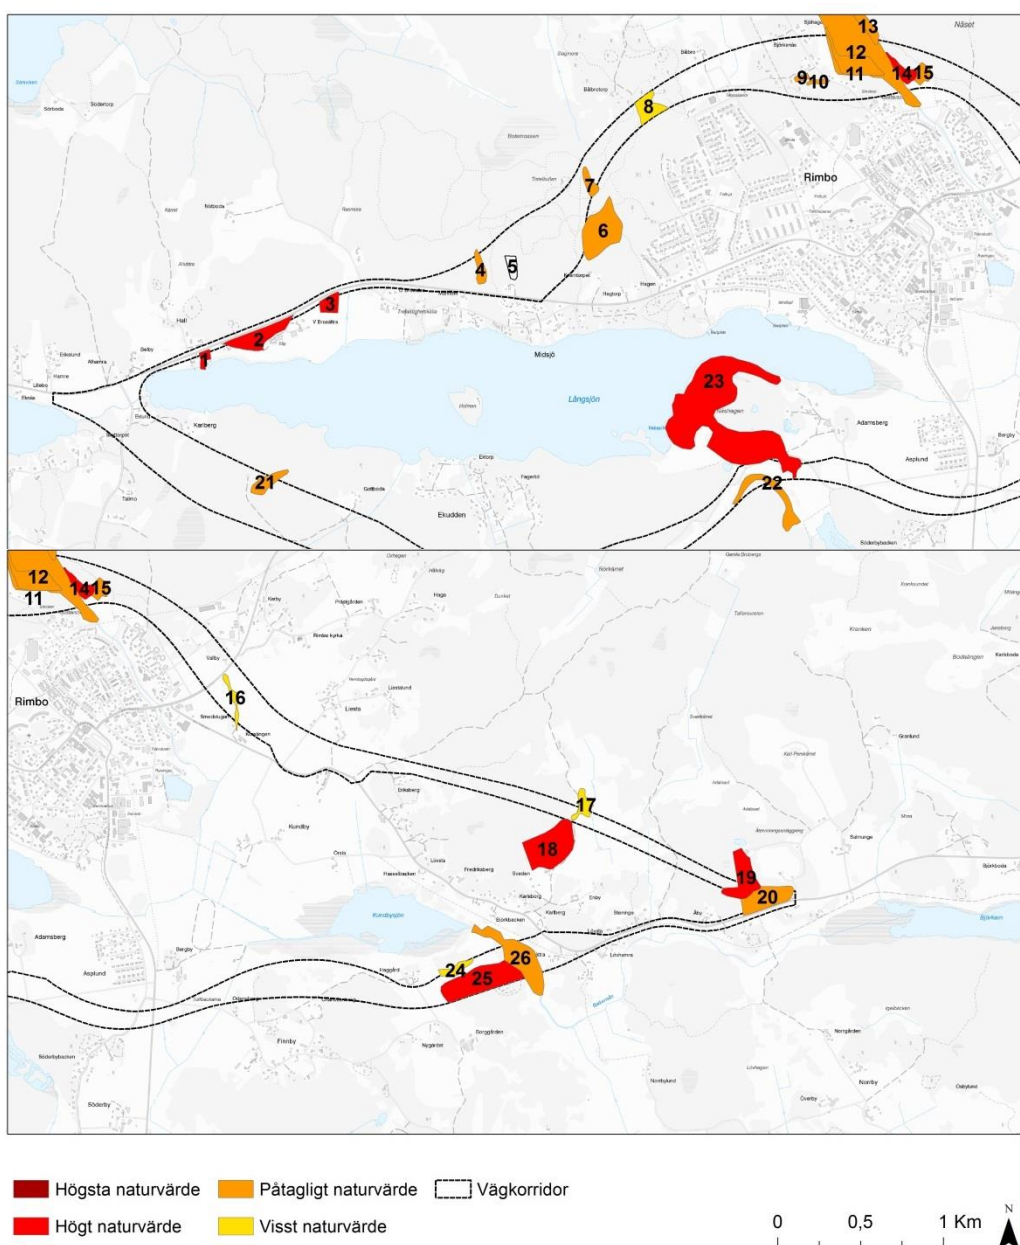
Figur 11. Översiktlig redovisning av naturvärdesklassade objekt för korridor 4.8 (norra korridoren) och 4.4 (södra korridoren).

I Figur 11 nedan samt Bilaga 7-8 redovisas resultaten av inventeringen för korridor 4.8 (norr om Långsjön) och 4.4 (söder om Långsjön) följt av en kortfattad beskrivning av objekten inom respektive korridor.

Nedan följer en beskrivning av objekten inom korridor 4.8, se kartor i Figur 11 samt Bilaga 7-8.

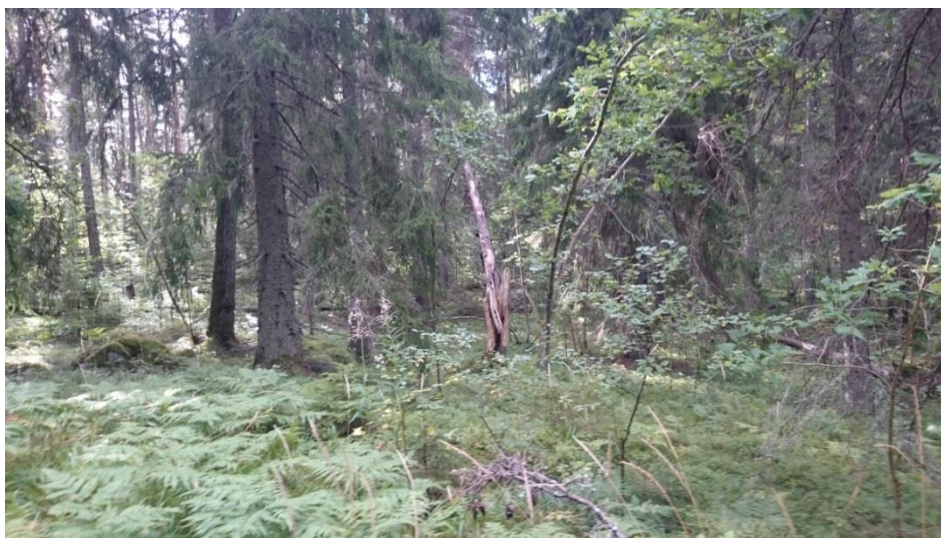
**Beskrivning:** Flerskiktad naturlig barrblandskog med grova granar (> 80 år) närmast elljusspåret. Inslag av grova, gamla aspar, granar och längre in i objektet växer en del tall. Stort inslag av små löv, ek, hassel, björk, rönn. Rikligt med död ved (stående och liggande). Fuktig mark. Blåbärsris, ormbunkar och stenbär. Större hackspett noteras. Spår av äldre dikning.

**Värdeelement:** Grova träd. Riktligt med död ved.

Figur 13. Översiktsbild av område 8.

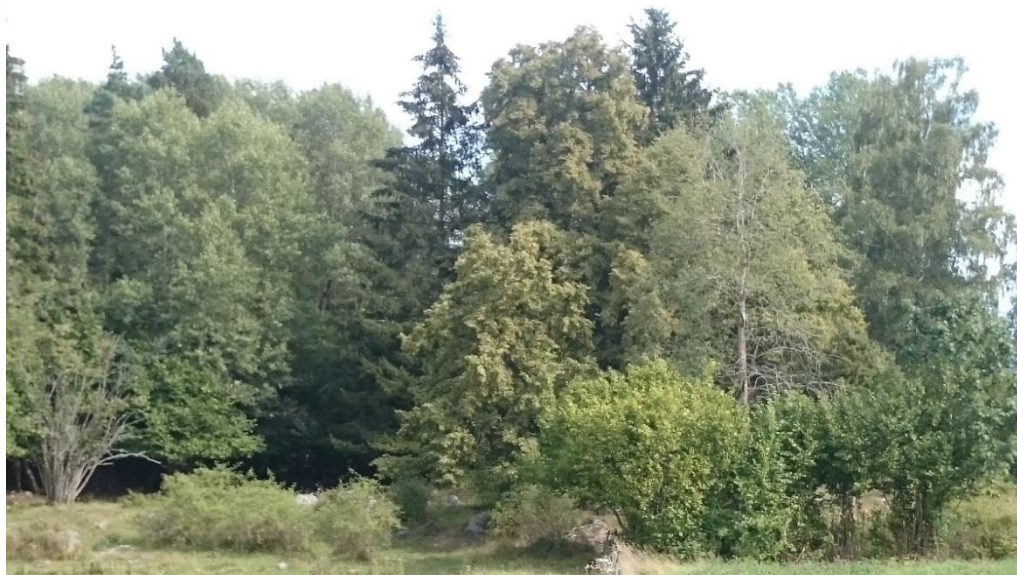
**Beskrivning:** Aktivt bete. Gamla grova träd. Hasselbuketter.

Figur 15. Översiktsbild av område 24.
