# Naturvärdesinventering

Väg 919, Vadstena-Motala gång- och cykelväg

Vägplan, SAMRÅDSHANDLING 2017-10-27

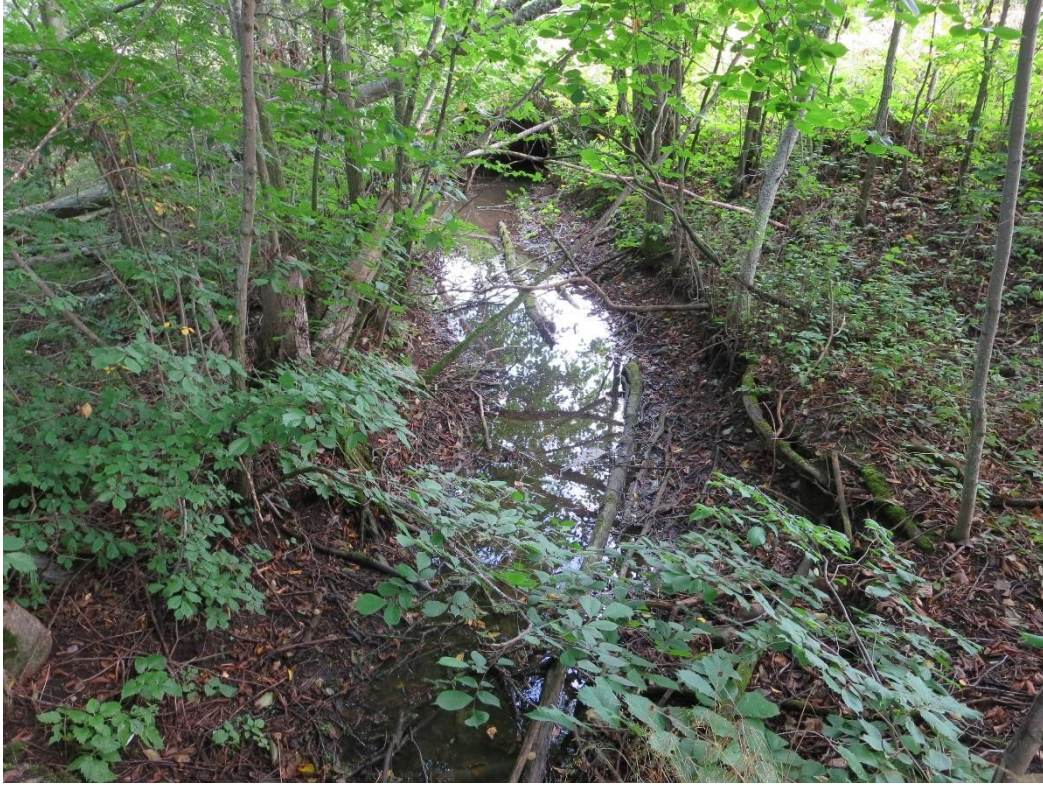
Den inventerade sträckan av bäcken i anslutning till gångbron och Väg 919 utgörs av ett helt rakt starkt påverkat dike med ganska branta stränder utan svämplan. Bäcken är omgiven av en skuggande ung ädellövskog dominerad av alm. Vattendraget består av ett

brett och grunt dike, cirka 2,5 m x 0,3 m och kan troligen torka ut ibland. Vid besöket var djupet ungefär 0,1 m och flödet mycket lågt. Botten består av löst sediment och spridda stenar. Klen död ved finns i måttlig mängd. Vattenvegetationen är begränsad till små mängder andmat nedströms gångbron.

Figur 2. Bäck söder om Vätterviks camping (bild tagen mot väg 919).

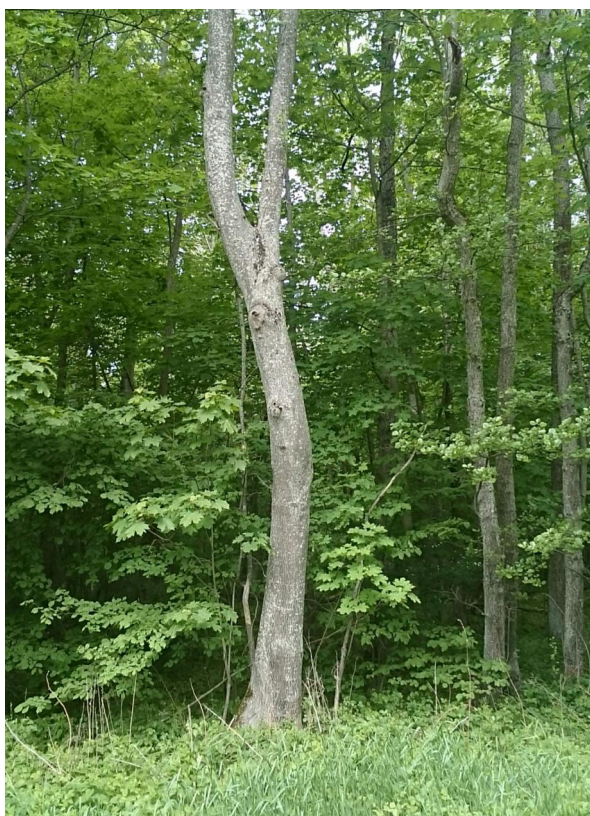
Det inventerade området, 0-20 m från vägkant, gränsar till den skyddade delen av ädellövskogen men håller inte lika hög naturvärdesklass. Trädsiktet domineras av uppvuxna men ganska unga träd av lönn, ask och björk med inslag av ek, fågelbär, klibbal, rönn och sälg. En grov ask (cirka 1 m diameter) noterades. Död ved förekommer i måttlig mängd, mest som liggande. Många av askarna är i dålig kondition, troligen lider de av askskottssjuka. Enstaka hålträd finns bland de stående träden. I fåltsiktet finns lundarter som ormbär, storrams, trolldruva, vitsippa, liljekonvalj och ramslök.

Figur 7. Ädellövskog vid Långvrån.

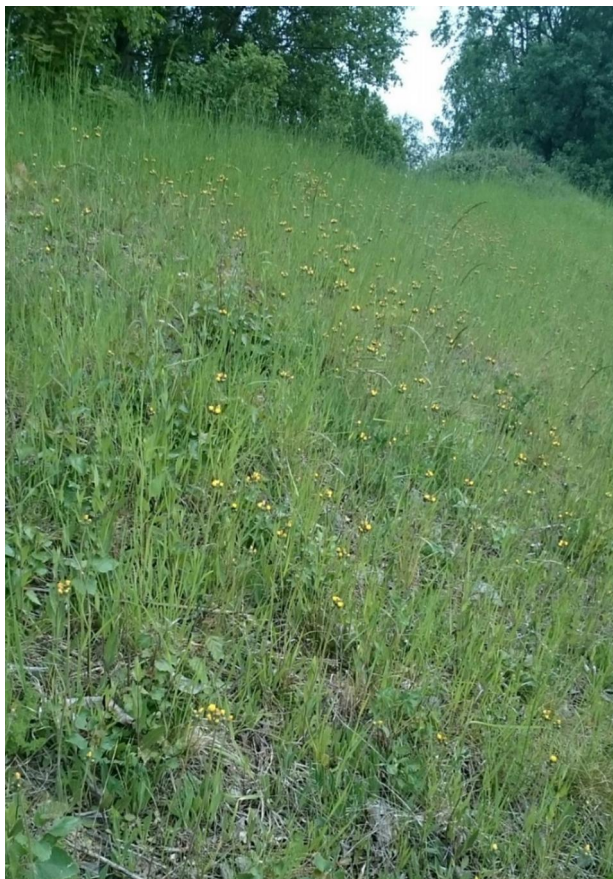
Objektet består av en ganska artfattig men rikblommande sandig/moig väglänt, cirka 85 m lång med varierande bredd, 3-7 m. Vid besöket dominerande en fibbla som bestämdes till mjukhårig kvastfibbla (reservation för osäker bestämning). Bland övriga arter noterades gåsört, röllika, gulkämpe, käringtand, gökärt och renfana varav merparten är naturvårdsarter men av lägre klass enligt Trafikverkets metodik.

Figur 8. Blomrik väggkant vid Rasch.

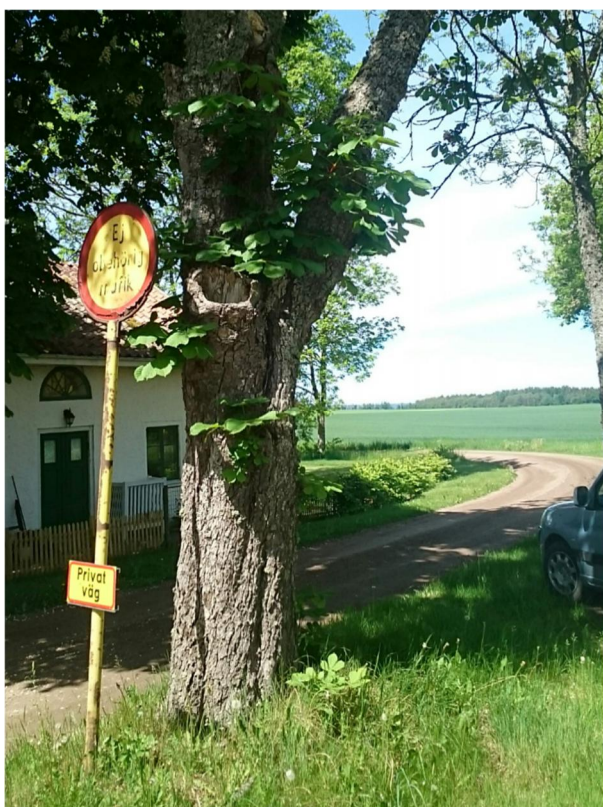
Vid infarten till Medhamra börjar en dubbelsidig allé strax utanför påverkansområdet. Allén börjar med två hästkastanjer cirka 45 cm i diameter och följs av ytterligare några uppväxta lövträd. Tidigare fortsatte allén fram till gården, men vid fältbesök under våren 2017 kunde konstateras att den nyligen avverkats.

Figur 11. Allé vid avfart till Medhamra.

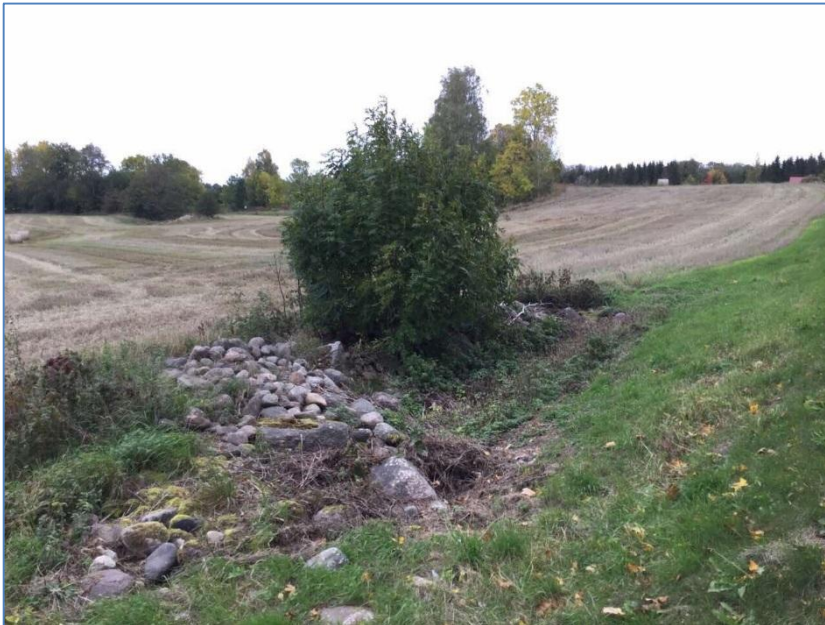
Vid Ekenäs finns ett mindre strängformat odlingsröse med asksly i kanten av åkern mot slänten av väg 919.

*Figur 12. Odlingsröse vid Sofielund.*
