# OSPA–Obehöriga stoppsignalpassager

## Allvarlighetsklassificering

– ett underlag för att mäta målet och en förutsättning för uppfyllnad

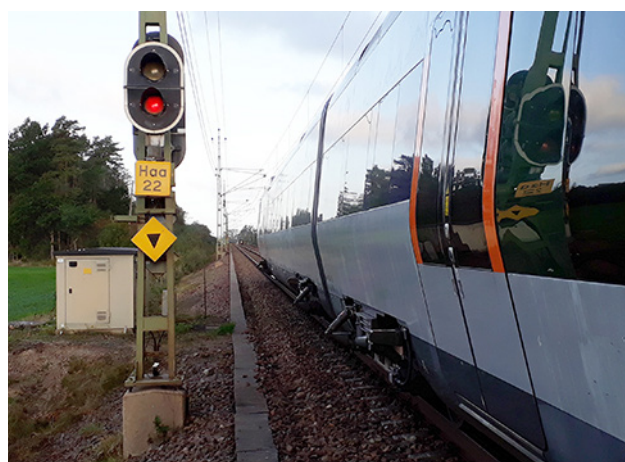
Exempel 1, de två bilderna ovan.

Tåget passerar obehörigt signal 22 i "stopp". Tågfärden är på väg mot signalen, hastigheten är under frisläppningshastighet, lokföraren är inte fokuserad på uppsikten i rörelseriktningen under förhållandet "kritisk fas", och missar helt att signalen visar "stopp". Tågskyddssystemet ingriper vid passage av signalen.

Allvarlighetsklass 1.

Tåget närmar sig en signal som visar "stopp", på en mötesdriftplats. Hastigheten är under tågsskyddssystemets frisläppningshastighet. Föraren ingriper inte

men tågsskyddssystemet ingriper och stannar tåget inom 50 meter efter signalen. Det spåravsnitt där tåget stannar kan inte ingå i en annan tåg- eller växlingsväg. Därmed bli allvarlighetsgraden på denna händelse låg, en AK1.

Om rörelsen däremot inte stannar efter signalpassagen utan fortsätter, blir klassificeringen först beroende på sträckan som uppnås efter passagen och om fordonet stannar på spåravsnitt som kan ingå i annan rörelseväg eller i värsta fall t.o.m. krockar.

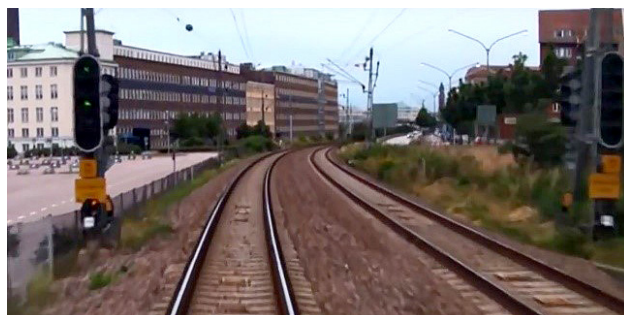
Exempel 2, bilderna ovan.

En växlingsrörelse är på väg mot signal Hb 173 som visar "stopp". Enligt förutsättningarna är hastigheten hel sikt-fart. Föraren upptäcker stoppsignalen för sent, passerar signalen och stannar efter ca 75 meter. Inga växlar passeras och rörelsen står hinderfritt och på ett spåravsnitt som inte kan i en annan tåg- eller växlingsväg.

*Allvarlighetsklass 2.*

Om rörelsen fortsatt och stannat först när den kom fram till nästa växel och ej stannat hinderfritt, hade allvarlighetsklassen blivit AK4 p.g.a att rörelsen kommit in på spåravsnitt som kan ingå i annan tågväg.

I det fall då den fientliga rörelsevägen endast kan vara växling blir allvarlighetsklassningen AK3.

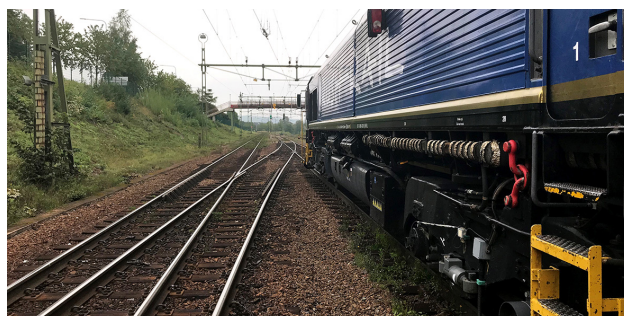
Ett lok skulle växlas från lokstallet till timmerterminalen i Tägtan i Borlänge. Färden gick över ankomstbangården och förbi plattformarna och vidare uppför backen mot Mora/Falun. Föraren missade att växlingsvärgsignal 112 visade "stopp", passerade den och stannade i efterföljande medväxel.

Växlingen kom in i flanken på en lagd tågväg för resandetåg 8204, men som vid händelsen ännu inte hade avgått från spår 2B på Borlänge C.

*Allvarlighetsklass 4.*

Händelsen allvarlighetsklassificeras som AK4 då rörelsen kommer in i en annan låst tågväg. Det andra tåget förhindras att starta av en huvudljussignal.

Exempel 4. Tågen av föraren strax efter att han hade stannat. Loket står inte hinderfritt för tågvägen, som kom in från vänster i bild.
