# OSPA–Obehöriga stoppsignalpassager

## Varför missar lokföraren stoppsignalen?

# Den ensamma goda dvärgen

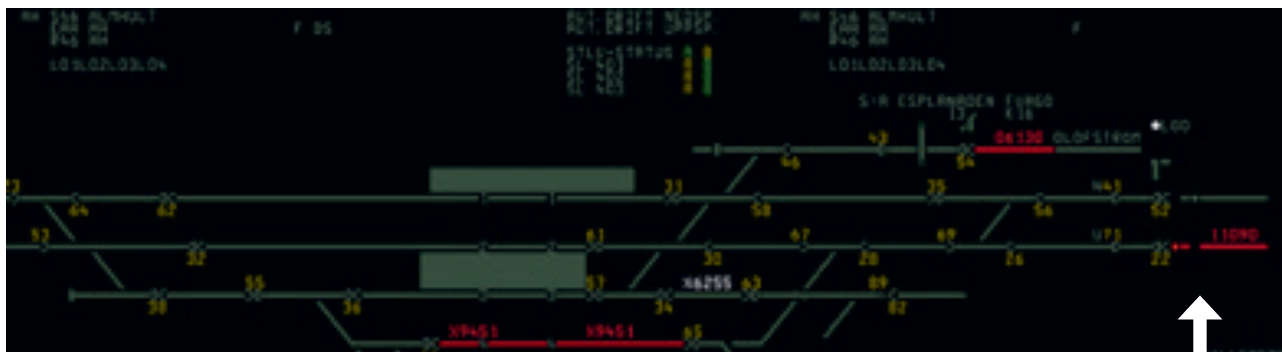
Ur ställverksloggen, tåg 11090 har stannat framför signal Äh 22 som visar stopp.

Ett Öresundståg är på väg från Malmö till Kalmar. Tåget har stannat framför huvudsignal Älmhult 22. Signalen är ställd till "stopp" av fjärrtågklararen eftersom det finns obehöriga i spåret vid driftplatsen Älmhult. Fjärrtågklararen informerar om att det måste skrivas en säkerhetsorder eftersom tåget skall framföras med reducerad hastighet på driftplatsen. Lokföraren fyller i uppgifterna på orderblanketten som fjärrtågklararen kräver. Därefter motläser lokföraren ordern och fjärrtågklararen intygar att ordern är rätt ifylld och både lokföraren och fjärrtågklararen signerar och avslutar ordergivningen.

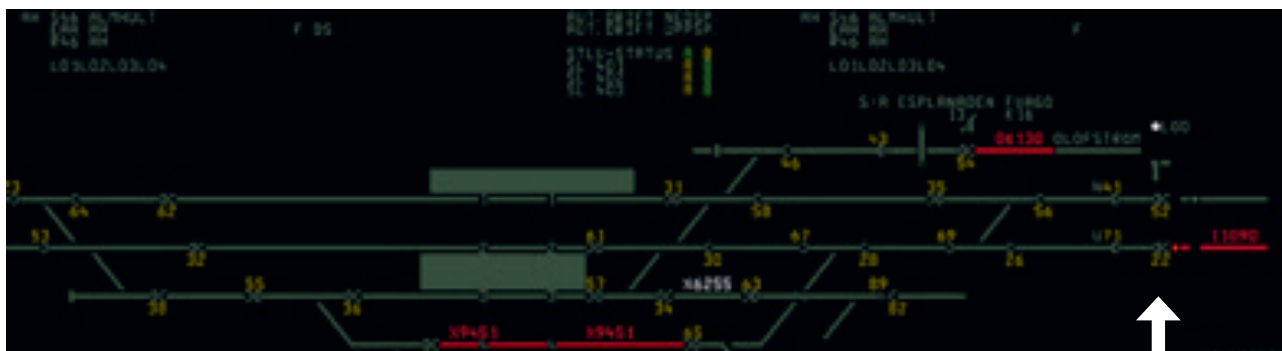
Utdrag ur ställverksloggen, tåg 11090 passerar signal Äh 22 utan att det finns någon tågväg lagd förbi signalen.

När samtalet avslutats så trycker lokföraren in knappen för stoppassage på tågskyddssystemets ATC-panel och sedan kör han förbi signal Älmhult 22 i läge "stopp".

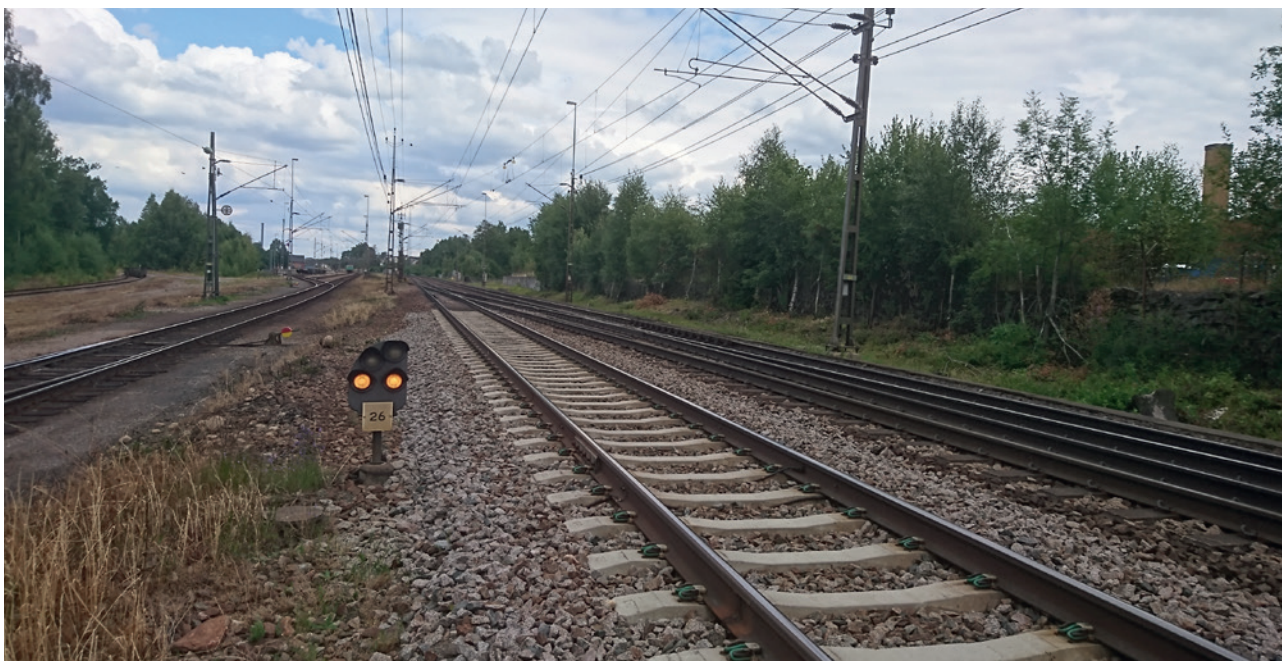
Den efterföljande dvärgsignalen (Äh 26) där tåget stannar. Avståndet mellan huvudsignalen och dvärgsignalen uppskattas till ca 265 meter.

Lokföraren kör framåt i reducerad hastighet. Efter ca 200 meter upptäcker lokföraren att nästa signal, som är dvärgsignal Äh 26, visar stopp. Lokföraren

I detta fall fanns det ingen fientlig tåg- eller växlingsväg bortom dvärgsignal Äh 26, men det hade mycket väl kunnat vara så. Ca 50 meter bortom dvärgsignalen finns växlar som förbinder upp- och nerspåret på södra stambanan.

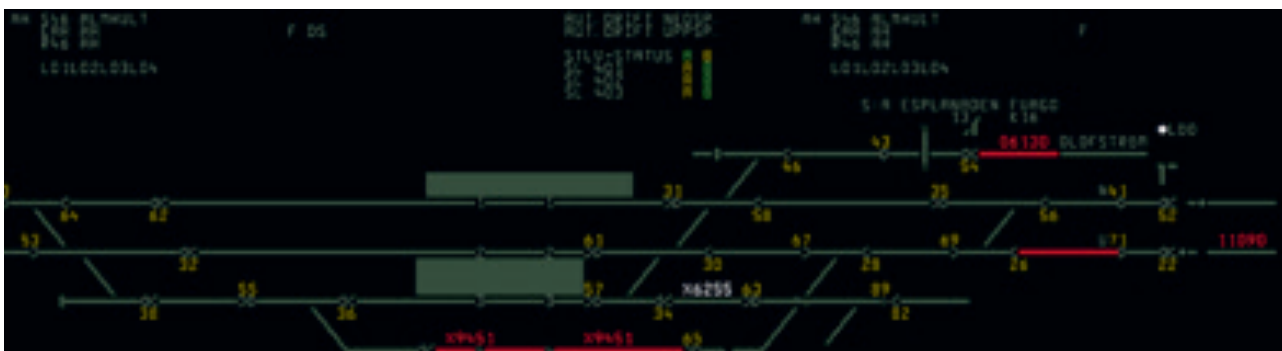
Utdrag ur ställtverksloggen, tåg 11090 har stannat framför dvärgsignal 26 som visar stopp.

stannar tåget och kontaktar fjärrtågklararen via telefon. Fjärrtågklararen upplyser lokföraren om att tåget otillåtet passerat signal Äh 22 i läge stopp.

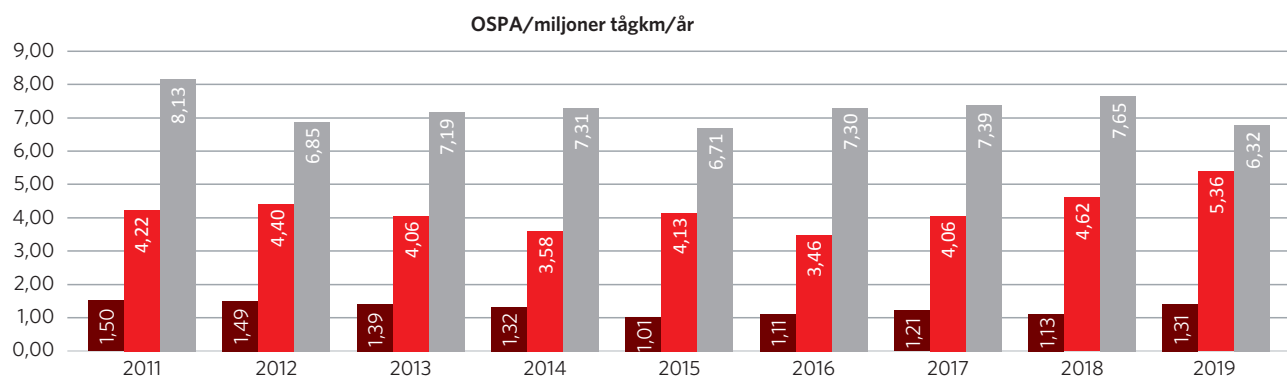
Resultat OSPA fördelat på producerad tågtrafik.  
För att kunna jämföra OSPA-utvecklingen över tid  
har analysgruppen tagit fram en modell  
som baseras på antal OSPA per miljon tågkilometer.

Diagrammet visar utfallet för åren 2011-2018 samt första halvåret 2019.

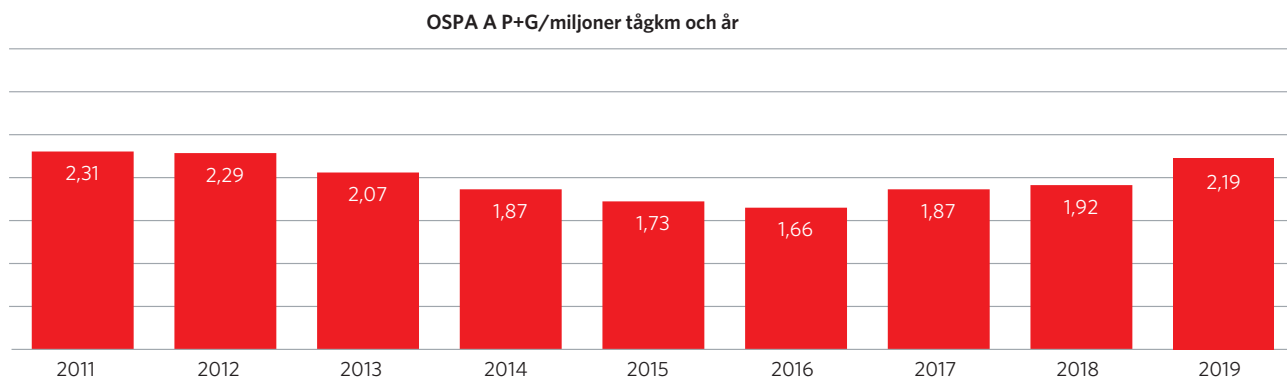
Diagrammet visar utvecklingen för OSPA för både person- och godståg årligen sedan 2011. 2019 avser kvartal 1 och 2.
