OSPA – Obehöriga Stoppsignalpassager

Inträffade händelser

OSPA A i signal Cst 343

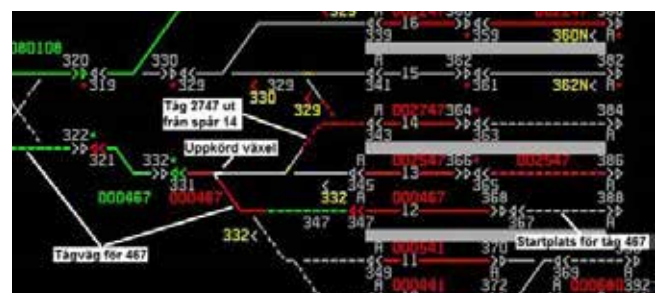
Strax därefter passerade tåg 2747 signalen Cst 343 i "stopp" utan att ATC ingrep.

Bild: Ställverkslogg, OSPA Cst 343

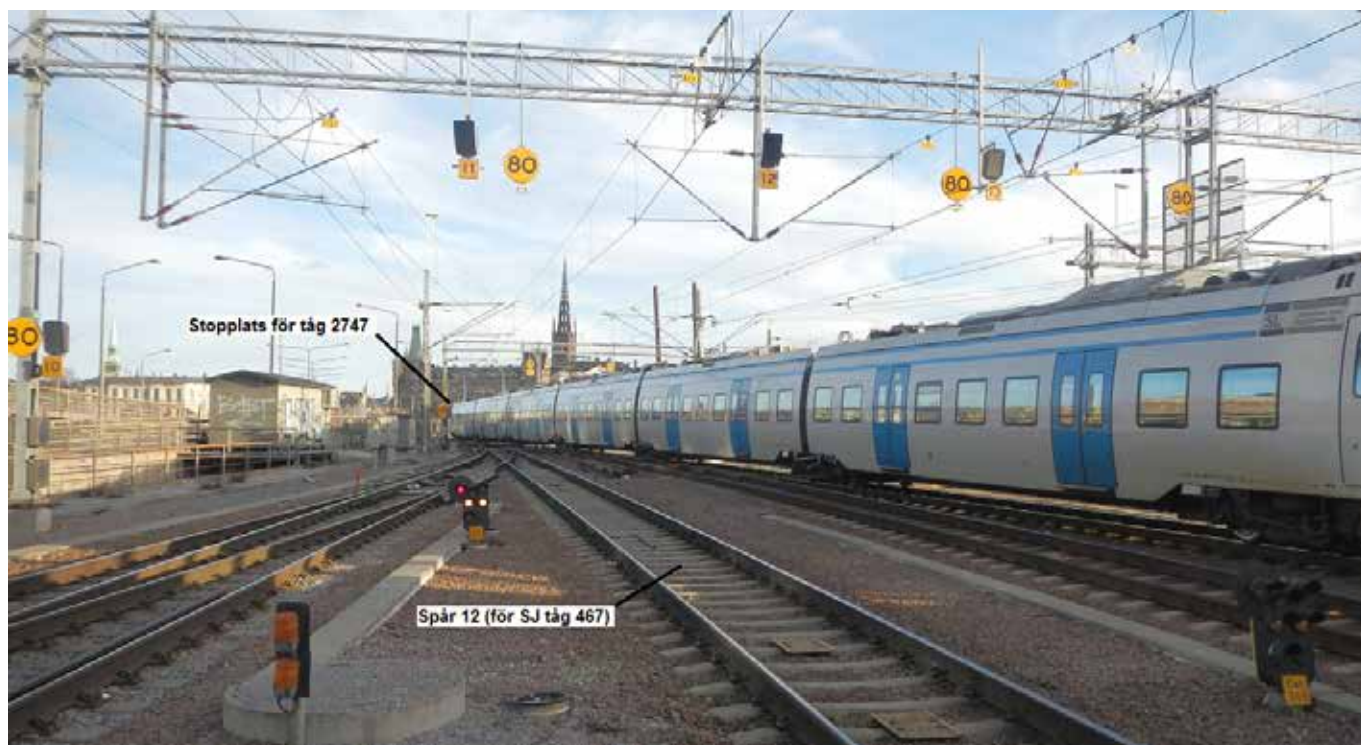
Samtidigt hade SJ-tåg 467 körtillstånd från spår 12B. Tåget hade börjat förflytta sig från 12B till 12A och hade fortfarande "kör" mot den för de båda rörelserna gemensamma växeln.

Pendeltåg 2747 stannade också, detta efter att fjtkl kontaktat föraren via MobiSIR-telefonen. Tåg 2747 hade då kommit en bit ut och stod därför inte hinderfritt i den lagda tågvägen för 467. Det kan därmed inte uteslutas att de båda tågsätten, under sämre förutsättningar, hade kunnat kollidera om än i låg hastighet.

Bild: Pendeltåg 2747 samt SJ-tåg 467 tänkta tågväg på spår 12.
