Väg 609/614 Rödön, gång- och cykelväg

Krokoms kommun, Jämtlands län

Vägplan med miljöbeskrivning

Objekt 145075

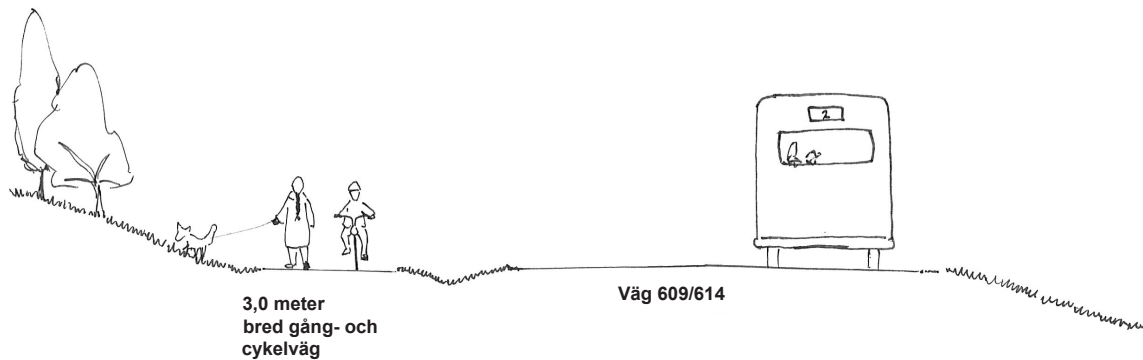
Figur 5.2 Illustration som visar gång- och cykelväg som är separerad från väg 609/614 med skiljeremsa.

Gång- och cykelvägen byggs separerad med dike, med en skiljeremsa respektive kantstensseparerad, se figur 5.2 och 5.3. Där separeringsformen är skiljeremsa (figur 5.3) bör ytan besås med gräs, grus ska undvikas enligt VGU, råd 2.4.6.2. Bredden på gång- och cykelvägen blir 3,0 meter belagd bredd längs större delen av sträckan undantaget ett kort avsnitt i trång passage vid ett härbre där gång- och cykelvägen blir 2,5 meter bred. För att öka säkerheten för oskyddade trafikanter ska kontrasthöjande skiljeremsa 20-30 centimeter närmast kantstenen på gång- och cykelvägen utförd i annat material eller med vägmarkering enligt VGU anläggas.

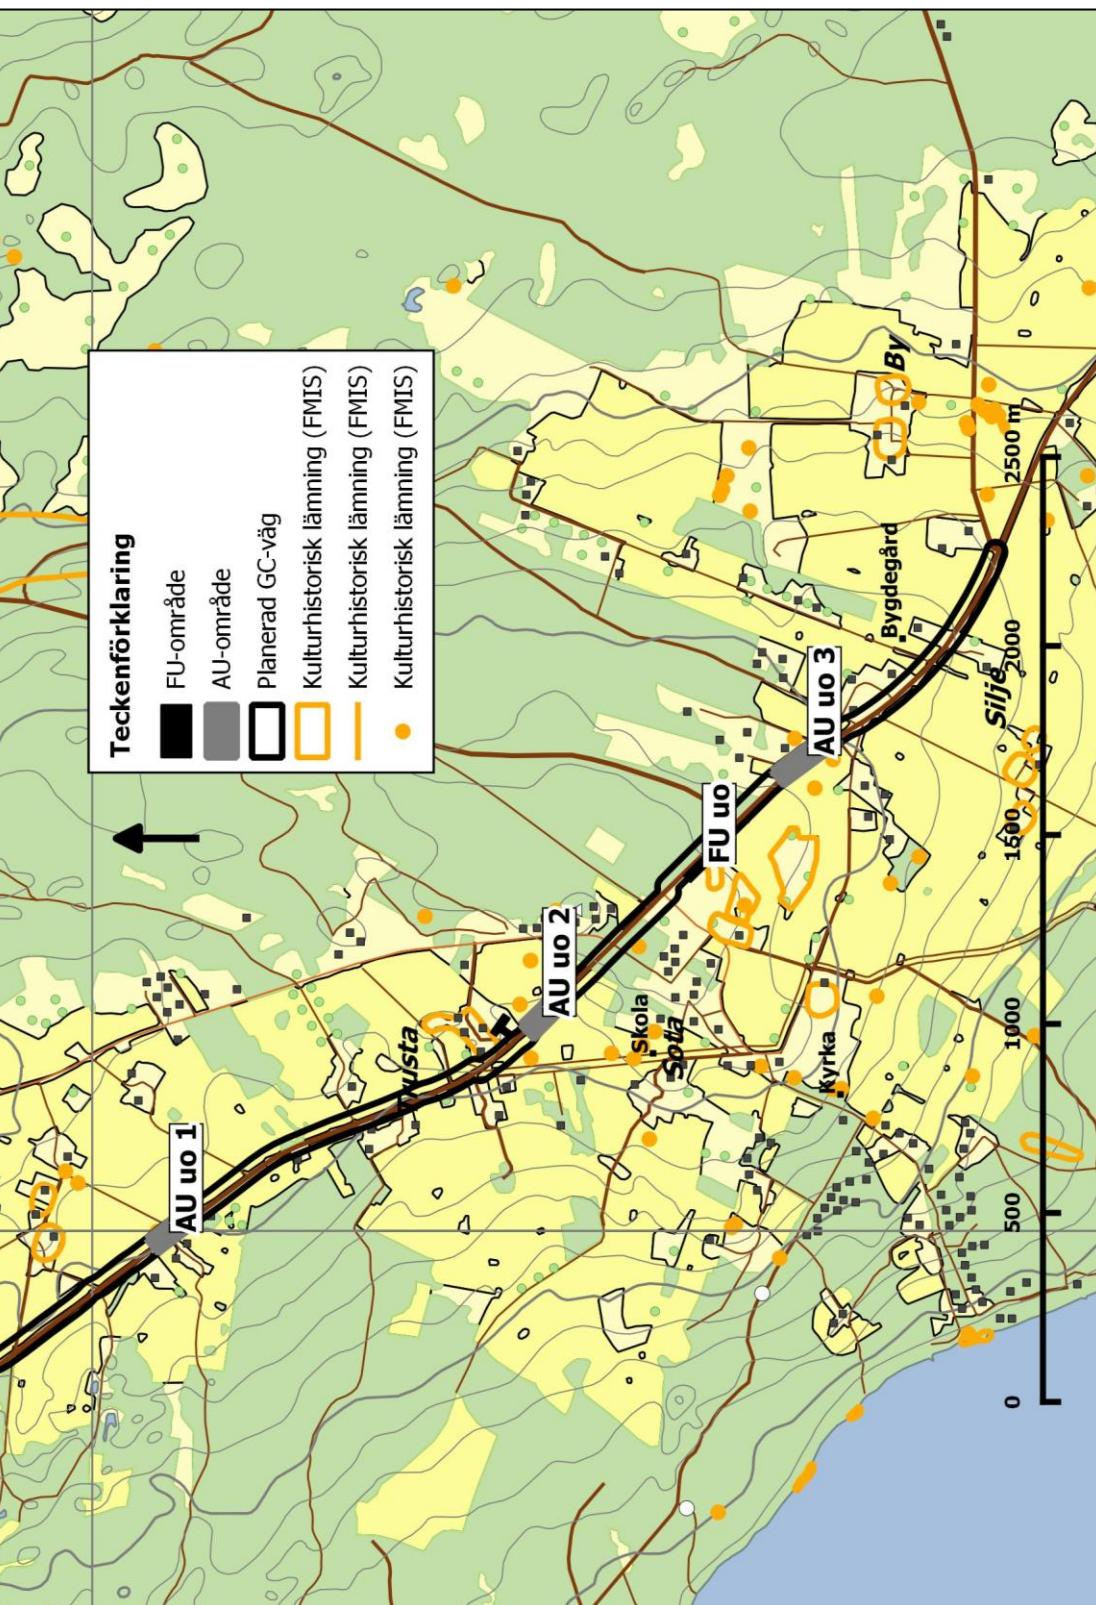
Figur 2. Utredningsområdena 1–3 och förundersökningsområdet inom fornlämning Rödön 70:3. Skala 1:20 000.

Undersökningsområdet utgör med jämtländska mått mätt en fullåkersbygd i sydligaste delen av Rödön i Storsjön (figur 2). Topografin är flack till svagt sluttande mot Storsjöns strand i sydväst. Jordarten är lerig morän, ställvis blockig. Höjden över havet är cirka 350 meter.
