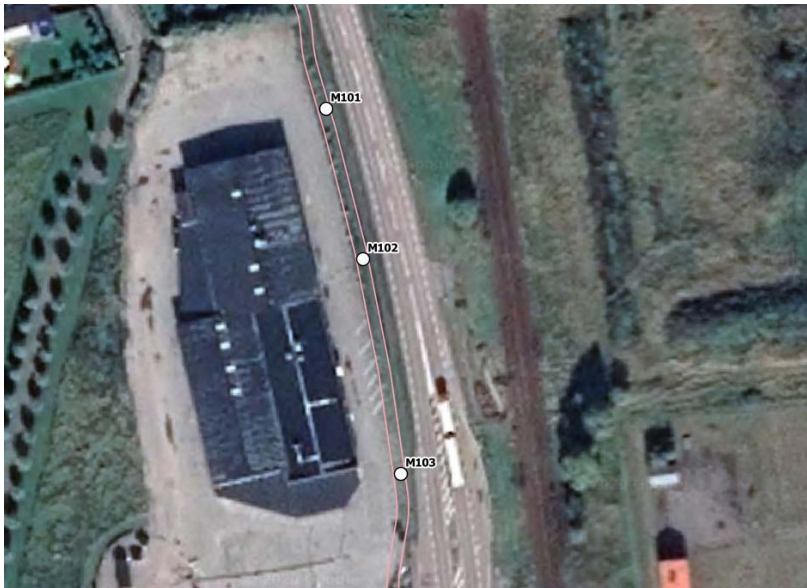
Figur 4.6.8:3. Provtagningspunkter vid objekt Id 101756 (bilvårdsanläggning, bilverkstad samt åkerier), intill väg 56.

Provtagningen påvisar lätt förhöjda blyhalter vilket bedöms vara en diffus påverkan, sannolikt från trafik med mera. Inga halter överskrider Naturvårdsverkets riktvärden för Mindre känslig markanvändning (MKM).

Skrubborringar utfördes vid tre provpunkter (M101, M102 och M103) den 1 september 2020. Provtagningen genomfördes i förekommande jordlager i skikt om 0,5 meter ner till 2 meters djup under markytan se figur 4.6.8:3.

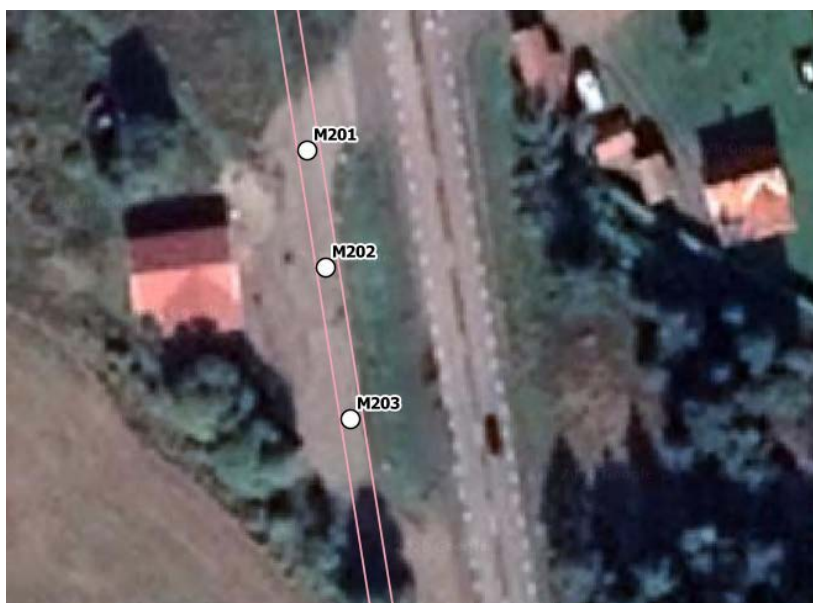
Figur 4.6.8:5. Provtagningspunkter vid Ynglinge 1:7 (före detta drivmedelstation, intill väg 70).

Provtagningen påvisar lätt förhöjda halter av bly och kadmium vilket bedöms vara en diffus påverkan, sannolikt från trafik mm. Inga halter överskrider Naturvårdsverkets riktvärden för Mindre känslig markanvändning (MKM).

Skrubborringar utfördes vid tre provpunkter (M201, M202 och M203) den 31 augusti 2020. Provtagningen genomfördes i förekommande jordlager i skikt om 0,5 meter ner till 2 meters djup under markytan. Vid provpunkt M201 togs även prov ner till 3 meter (skikt 2–3 meter), se figur 4.6.8:5.

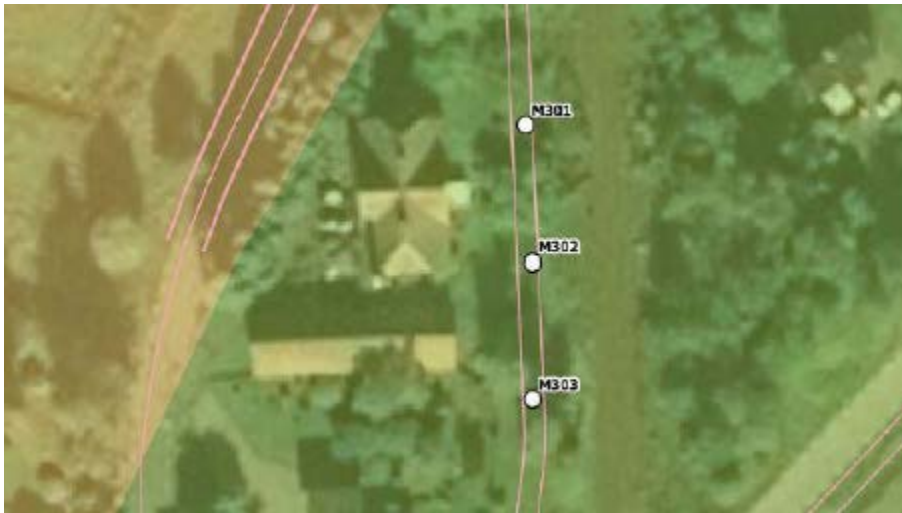
Figur 4.6.8.7 Utförda provtagningar, f d. gjuteri, kemtvätt och mejeri.

Provtagningen i provpunkt M302 påvisar förhöjda halter av zink, barium, kvicksilver med flera tungmetaller i halter överskridande Naturvårdsverkets riktvärden för mindre känslig markanvändning (MKM).

Grundvattenrör installerades i två borrhåll (M301–M302) med filterdjup ca 2 meter under markytan, se figur 4.6.8.7. Grundvattenrör i form av tvättade stålrör har slagits ned. Grundvattnet analyseras avseende klorerade lösningsmedel. Inga detekterbara halter av klorerade alifatiska kolväten uppmättes.

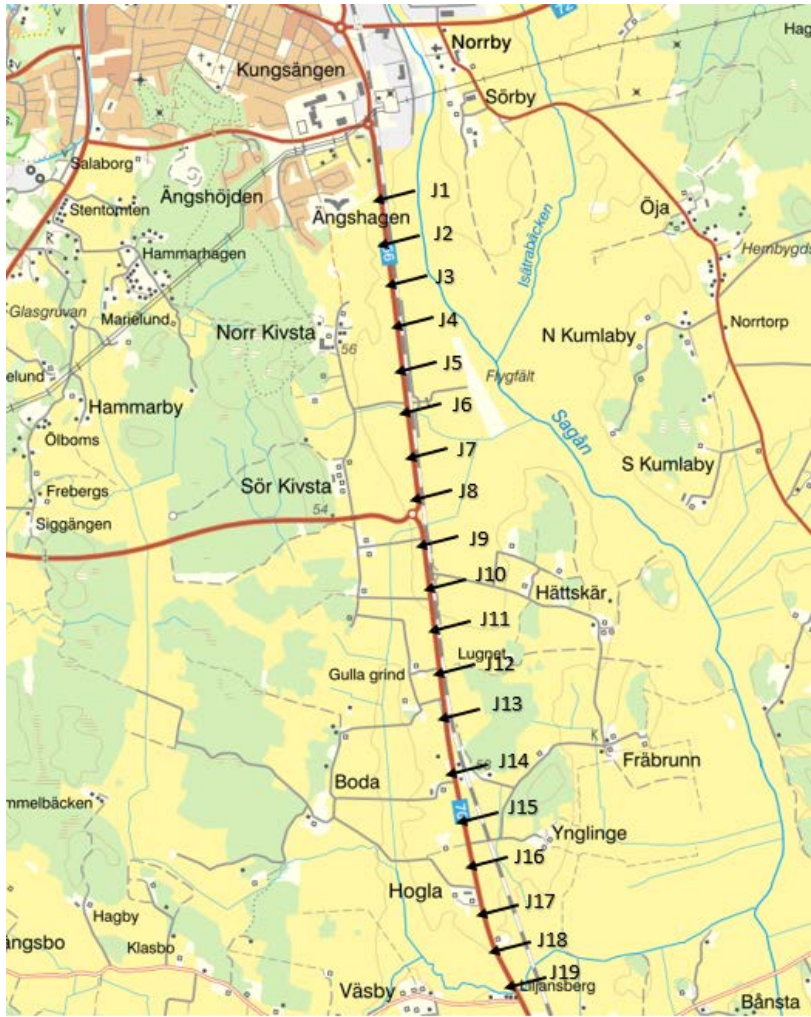
Figur 4.6.8:16. Platser för jordprovtagning längs västra sidan av väg 56 och väg 70.

Provtagning av jord har skett på 28 platser (J1–J19 och J32–J40) väster om och öster väg 70, väster om väg 56, öster om väg 723, längs väg 730 och väg 790, se figur 4.6.8:16 och 4.6.8:17. Syftet med de nordliga provplatserna var också att undersöka om det fanns några föroreningar från den tidigare gruvdriften i Sala. Markföroreningar kan finnas både i form av att förorenade schaktmassor och från diffust spridda luftföroreningar från gruvdriften.

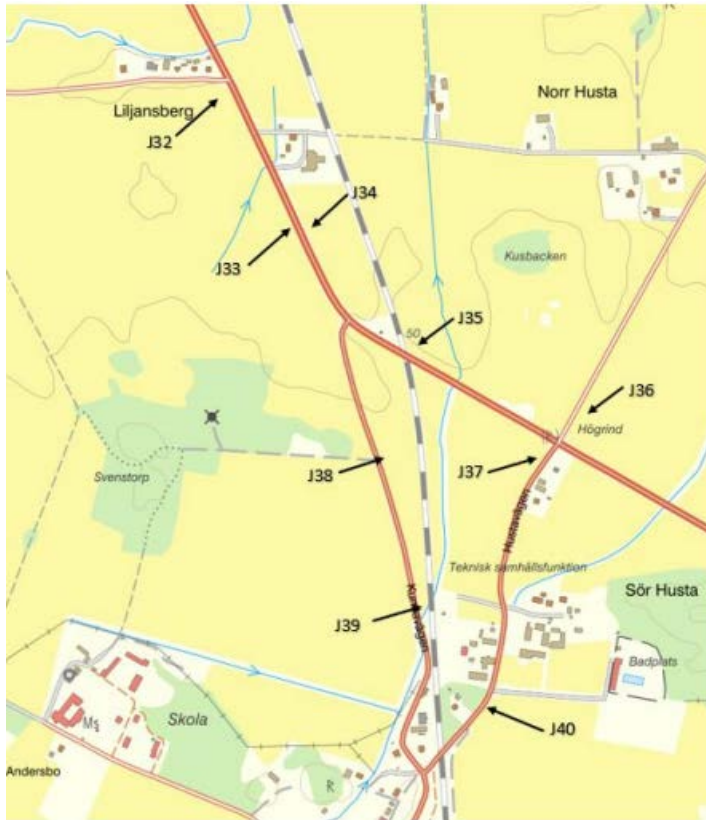
Figur 4.6.8:17 Platser för jordprovtagning väster om och öster väg 70, väster om väg 56, öster om väg 723, längs väg 730 och väg 790.

Provtagning av jord utfördes den 14 oktober 2020, genom handgrävning med spade av yttlig jord (0–0,3 meter) på 28 platser, med tre stickprover på vardera platsen. Stickproven sammanslogs till ett samlingsprov per plats. Metaller, oljeföreningar, PAH och TOC analyserades. Vid åtta platser (J1, J6, J12, J19, J32, J35, J37 och J39) analyserades även proven på herbicider och PFAS.

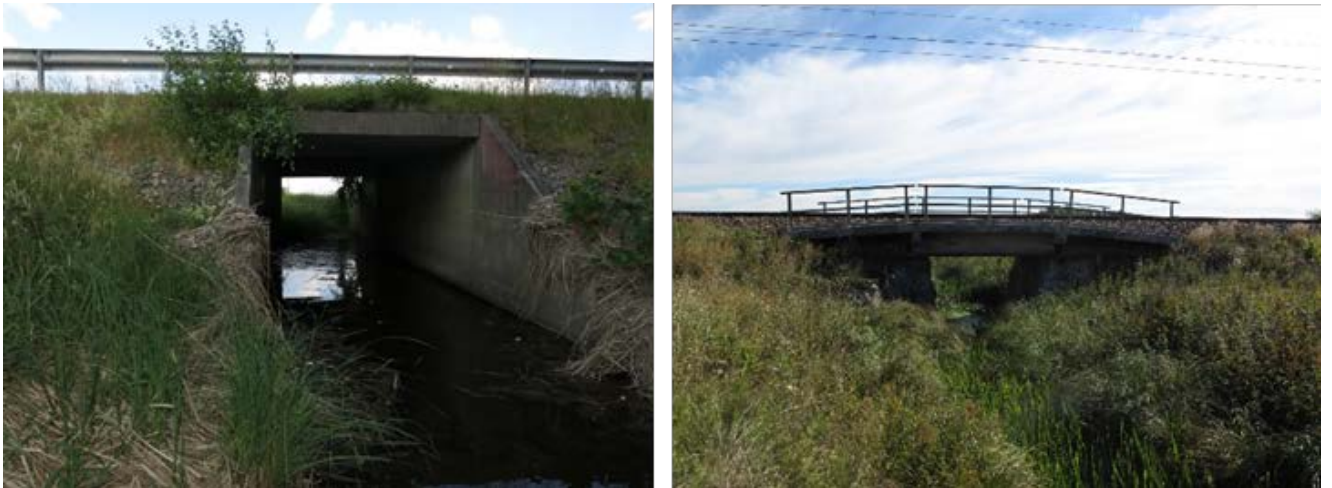
Figur 4.7.3:1 Broar över bäck vid Hogla för väg 70 respektive järnväg.

Befintlig väg 70 går på bro över bäcken vid Hogla (Västerängsbäcken) samt över enskild väg vid korsningen 56/70. Även järnvägen går på bro över bäcken vid Hogla. Befintliga broars namn, konstruktionsnummer, byggår samt tekniska uppgifter framgår av tabell 4.7.3:3 nedan.
