**PM kulturarvsanalys väg 867,  
etapp 1 Talinen-Saittarova  
och etapp 2 Saittarova-Vuostokangas,  
Pajala kommun, Norrbottens län,**

**för upprättande av samrådsunderlag till två vägplaner**

2015-10-16

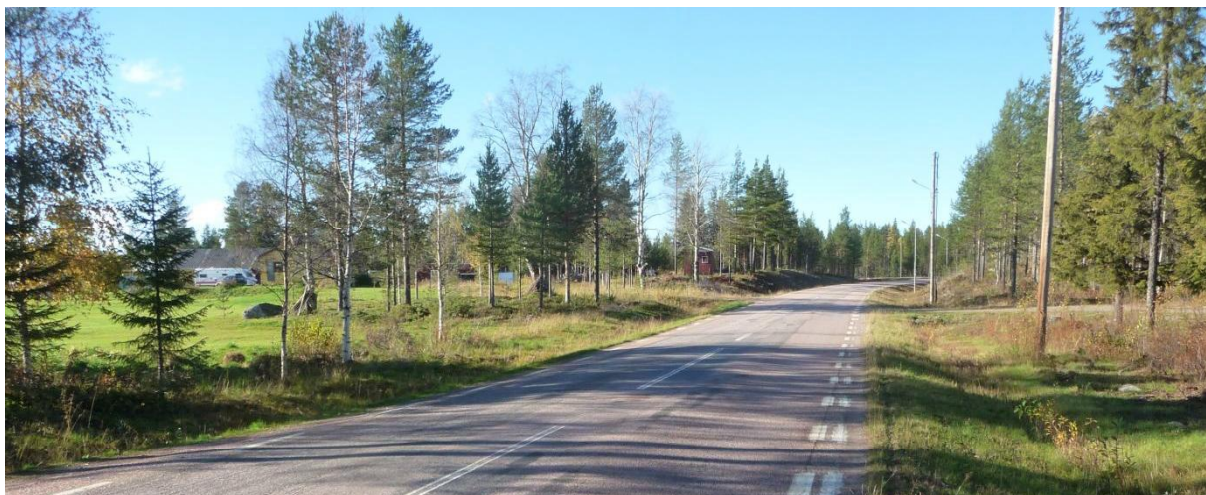
*Bild 1. Männikkö, norra delen, med odlingslandskap, spridd bebyggelse och skogsbestånd intill väg 867. Bild från OSO: Lennart Klang 2015.*

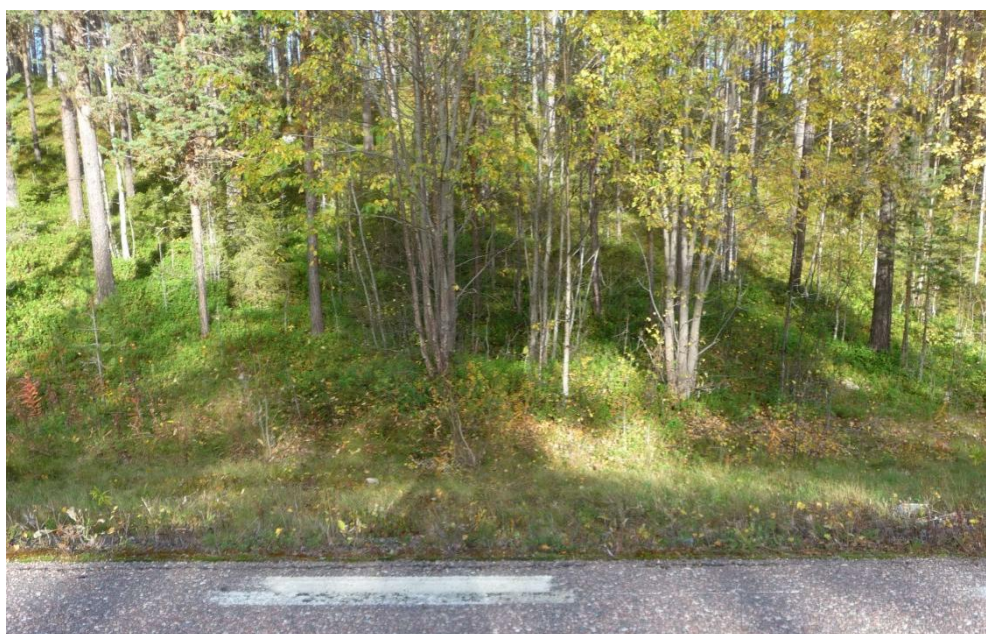
*Bild 2. En tjärdal vid Männikkö (RAÄ Tarendö 149:1) tangerar och har skadats något av befintligt vägområde ca 7 m NNO om väggkanten. Bild från SSV: Lennart Klang 2015.*

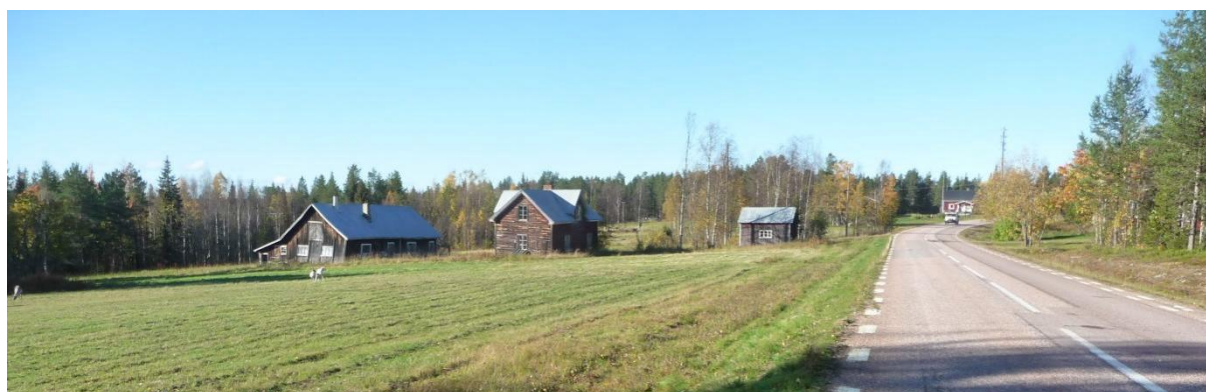
*Bild 3. Bebyggelse och odlingslandskap vid Vaenvaara (Vaivaara). Bild från SO: Lennart Klang 2015.*

**Kulturmiljön Vaenvaara** har utvärderats som kulturhistoriskt värdefullt **odlingslandskap**, bevarandeklass II, med motiveringen att detta är ”en för området traditionell miljö med småskaliga slåttervallar och flera generationers bebyggelse” (Länsstyrelsen Norrbotten 1993). Väg 867 går genom denna miljö (figur 7 och bild 3).

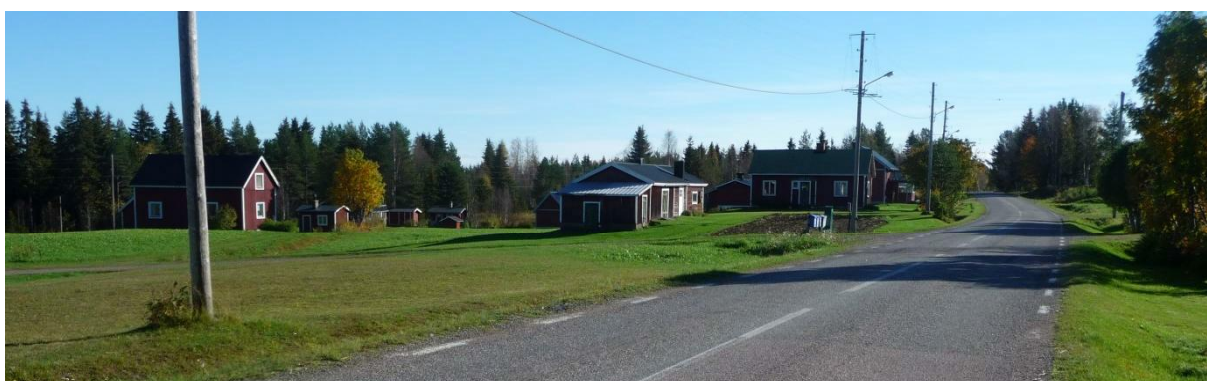
**Kulturmiljön Saittarova** har utvärderats som kulturhistoriskt värdefullt **odlingslandskap**, bevarandeklass I, med motiveringen att detta är ”ett välhävdat och för det norra skogslandet representativt odlingslandskap med en helhetsmiljö” (Länsstyrelsen Norrbotten 1993). I denna miljö har även ett vägmiljöobjekt utvärderats, bestående av **en nedlagd bensinstation** (Vägverket m.fl. 2001). Väg 867 går genom denna kulturmiljö (figur 9 samt bild 4 och bild 5).

*Bild 4. Bebyggelse och odlingslandskap vid Saittarova. Bild från NNV: Lennart Klang 2015.*

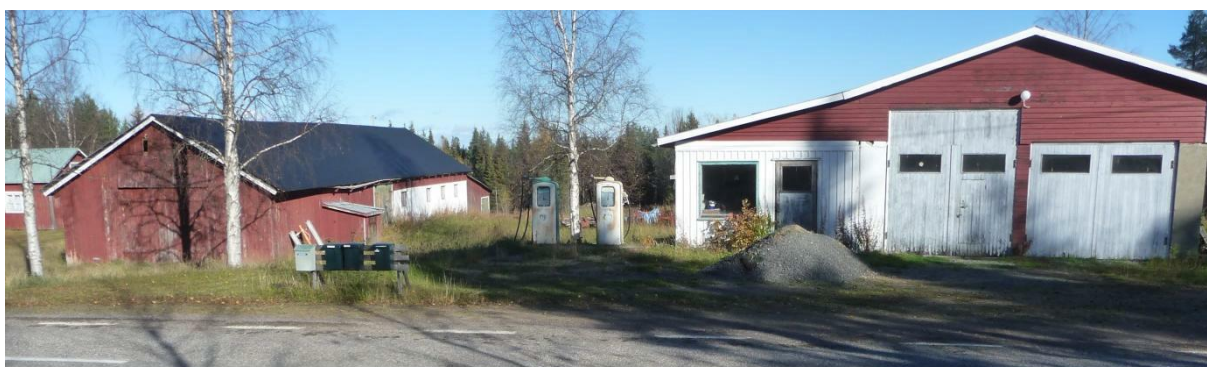
*Bild 5. Vägmiljöobjekt i Saittarova i form av gammal bensinstation.  
Bild från VSV: Lennart Klang 2015.*

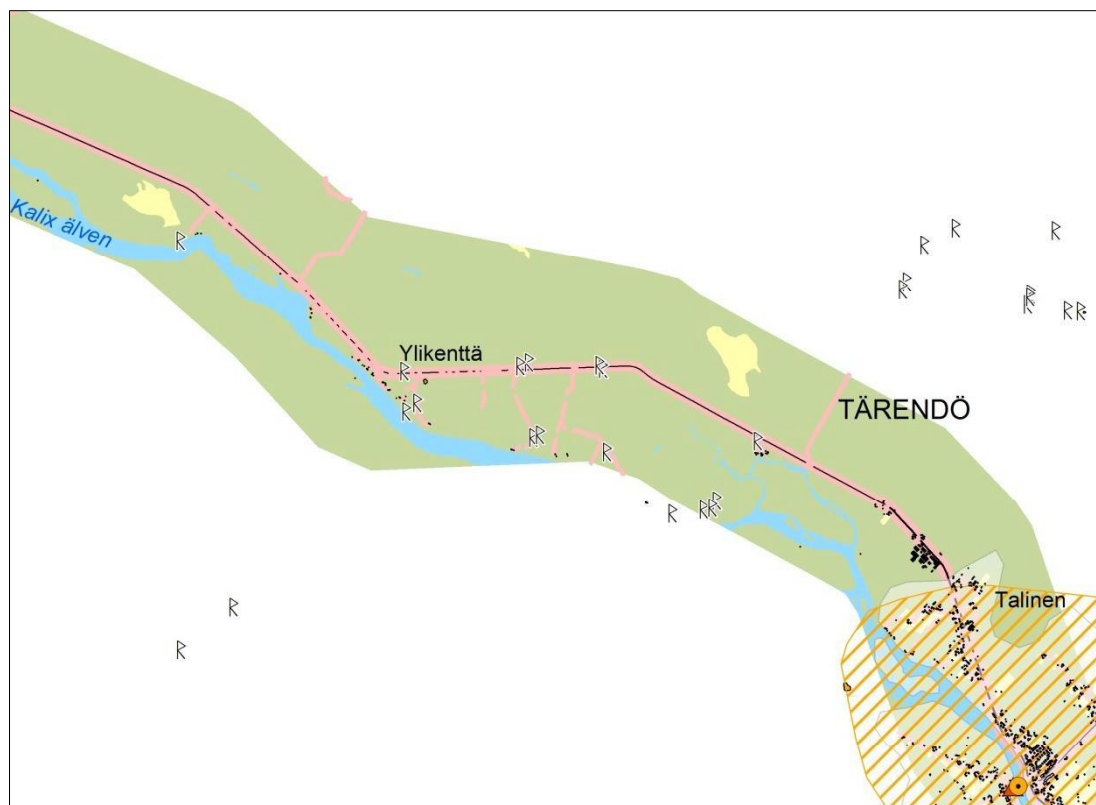
Figur 6. Karta kulturmiljöintressen, sydöstra delen av figur 5 uppförstorad. Inom kartans område har sex fornminneslokaler som närmare redovisas på figur 11 bedömts vid platsbesök. Kulturmiljön i kartans sydöstra del ligger utanför aktuell vägsträcka.

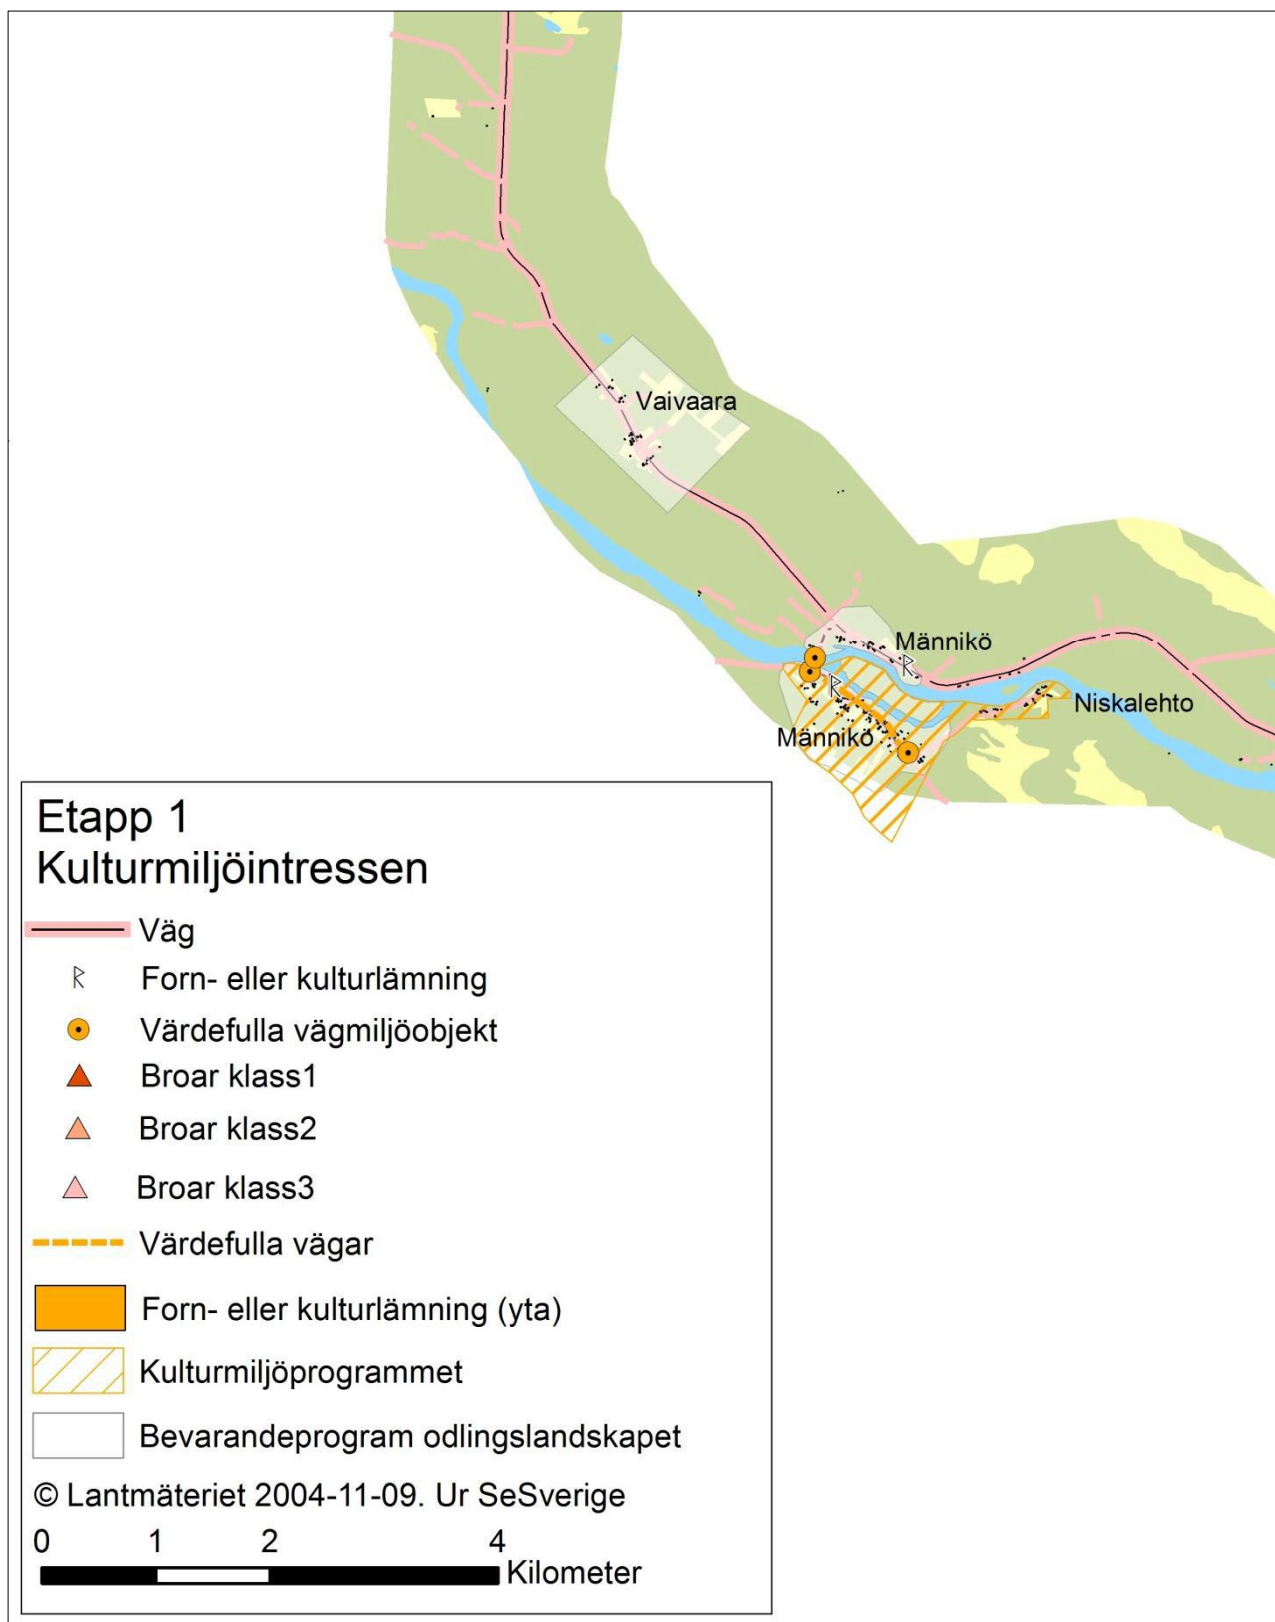
Figur 7. Karta kulturmiljöintressen, nordvästra del av figur 5 uppförstorad. Inom kartans område berörs två kulturmiljöer, Männikkö (kulturmiljöprogrammet och bevarandeprogram odlingslandskapet) och Vaivaara (bevarandeprogram odlingslandskapet) samt vid väg 867 en fornminnesplats vid Männikkö, som närmare redovisas på figur 11.

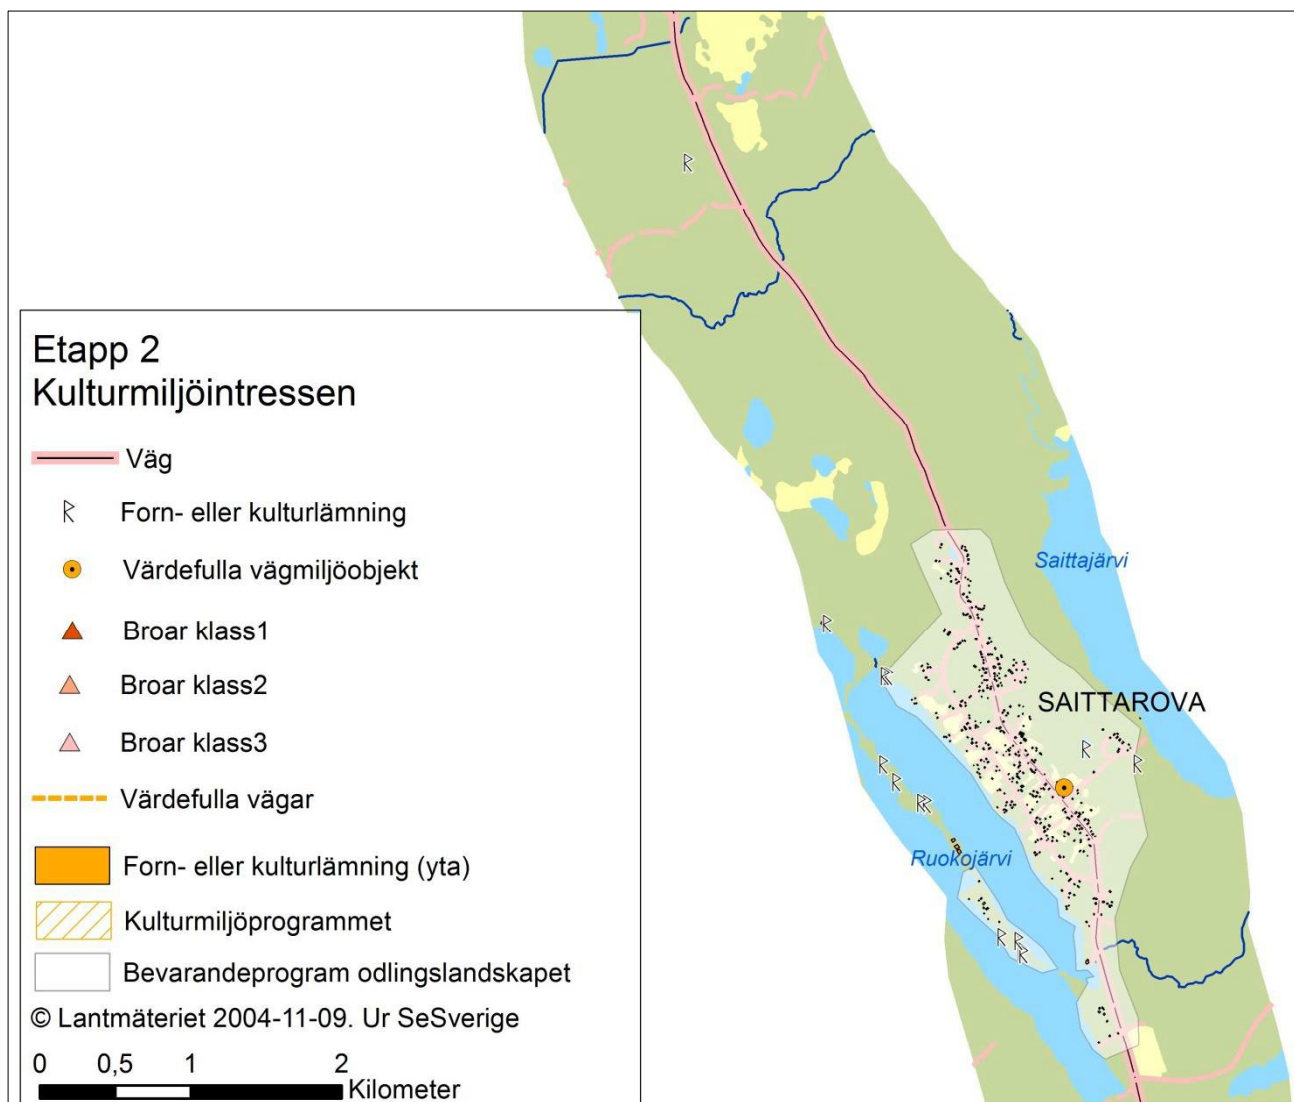
Figur 9. Karta kulturmiljöintressen, södra delen av figur 8 uppförstorad. Inom kartans område berörs en kulturmiljö, Saittarova (bevarandeprogram odlingslandskapet), samt ett vägmiljöobjekt.

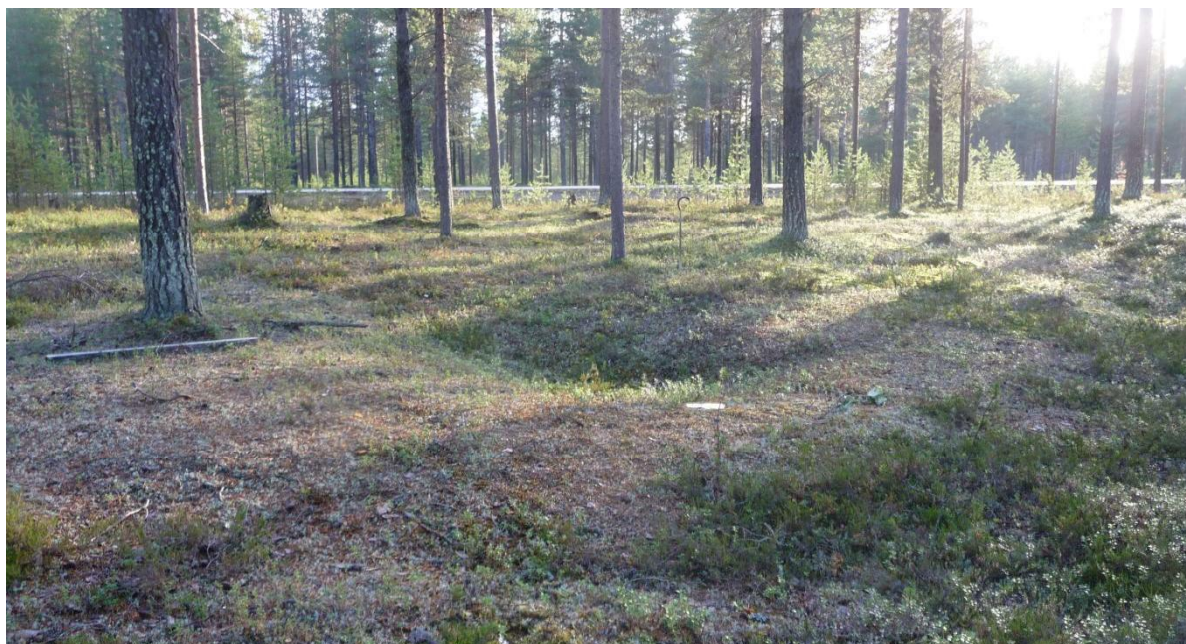
*Bild 6. Fornlämning RAÄ Tärendö 37:1, ca 27 m N om väggkant. Denna boplatsgrop är mycket välbevarad, men har felaktigt anmälts som undersökt och borttagen till FMIS.  
Bild från NNO: Lennart Klang 2015.*

- En fornlämning, som redovisades korrekt vid en tidigare inventering 1994 (RAÄ Tärendö 37:1), uppges vid utredningen 1996 ligga inom vägarbetsområdet och därför måste undersökas och tas bort. Enligt en anmälan till FMIS ska undersökningen och borttagandet ha genomförts. Emellertid visar platsbesök 2015 att fornlämningen finns kvar intakt ca 27 m från vägen (bild 6).

När fornlämningsbilderna som är synliga på marken har klarlagts kan det även bli aktuellt med arkeologiska förundersökningar i syfte att klargöra fornlämningars utsträckning under markytan. Beroende på hur vägplanerna ser ut kan sådana förundersökningar bedömas främst beröra RAÄ Tarendö 37:1.

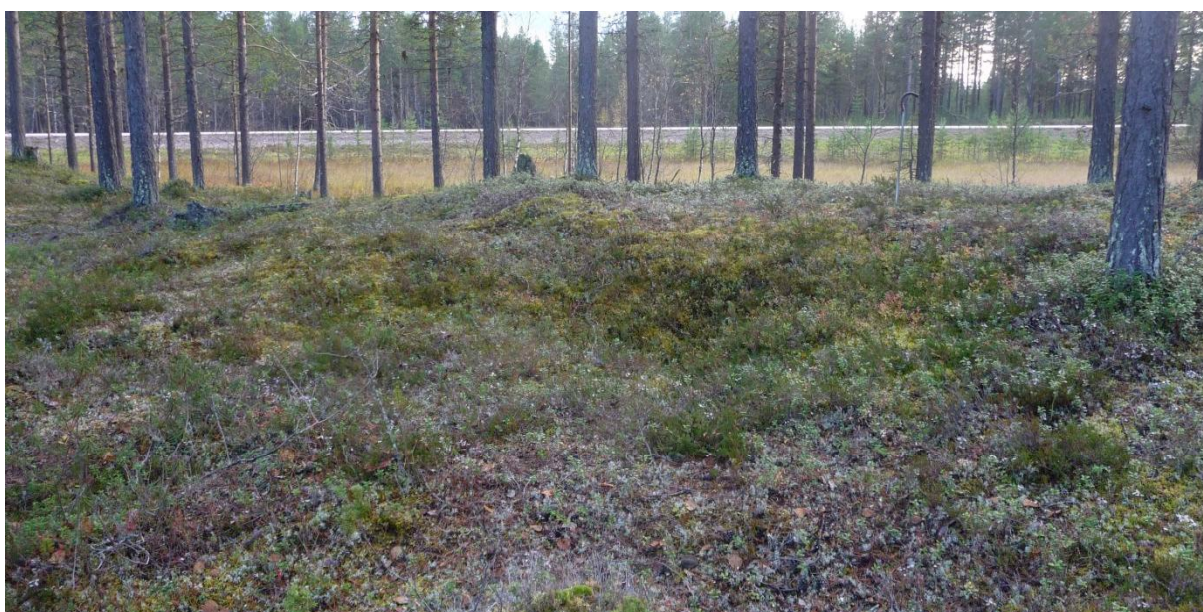
*Bild 7. Fornlämning RAÄ Tärendö 38:1, ca 60 m N/NNO om väggkant. Denna kokgrop hör till samma miljö som fornlämning RAÄ Tärendö 37:1. Bild från NNO: Lennart Klang 2015.*

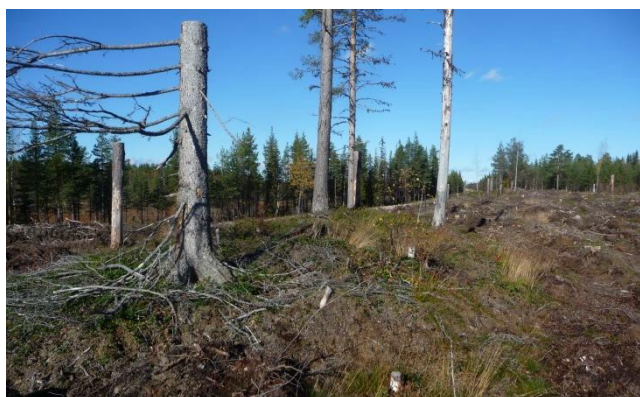
- Samtliga nyregistrerade tjärdalar 1996 är grovt felaktigt lägesangivna (jfr bild 8). Enligt rapporten skulle de komma att förstöras av vägarbeten. Platsbesök 2015 visar att de har perifera kantskador men finns i huvudsak kvar intakta.

*Bild 8. I förgrunden en naturbildning som markeras med högstubbar för att platsen är registrerad som RAÄ Tärendö 150:1. Den korrekta platsen ligger där avverkningsytan slutar i bildens bakgrund. Bild från NNO: Lennart Klang 2015.*

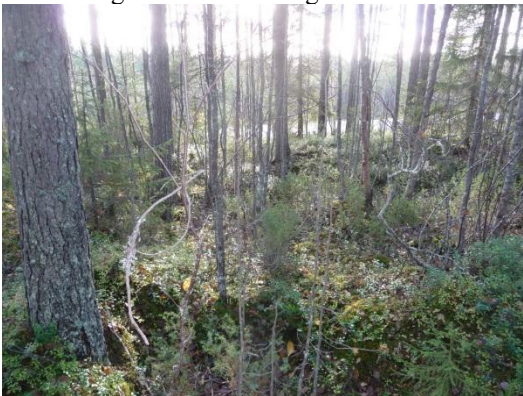
Fornminneslokal	Lämningstyp	Antikvarisk bedömning 2015	Kommentar platsbesök 2015
RAÄ Tärendö 22:1	Tjärdal	Övrig kulturhistorisk lämning	Korrekt redovisat vid RAÄ:s fornminnesinventering 1994. Tjärdalen tangeras av befintligt slänkrön till väg 867.

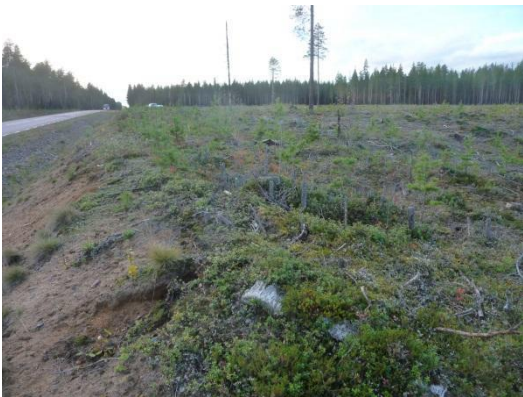
<i>Bild från NO: Lennart Klang 2015</i>
RAÄ Tärendö 35:1-2	Två tjärdalar	Övriga kulturhistoriska lämningar	Korrekt redovisat vid RAÄ:s fornminnesinventering 1994. En tjärdal N om väg 867 är kantskadad av befintligt slänkrön (bild nedan). Den andra tjärdalen, S om väg 867, ligger 8 m S om slänkrön.

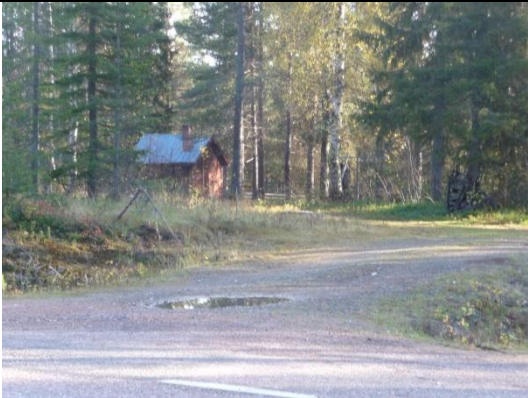
<p><i>Bild från N: Lennart Klang 2015</i></p>
RAÄ Tärendö 147:1	Boplatsgrop, uppgift om	Bevakningsobjekt	<p>Registrerat vid arkeologisk utredning av Norrbottens museum 1996. På angiven plats finns en sentida täktgrop. Ingen boplatsgrop kunde identifieras på platsen vid granskning 2015. Vid registreringen 1996 antecknades att gropen då fanns 30 m SV om vägen och inte skulle beröras av då aktuell vägbreddning.</p>

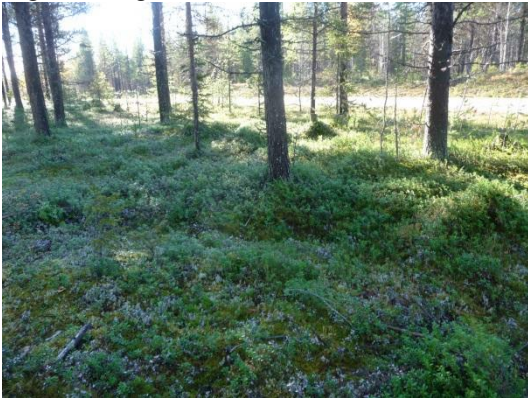
<p><i>Bild sentida täktgrop från Ö: Lennart Klang 2015</i></p>
RAÄ Tärendö 148:1	Boplatsgrop, uppgift om	Bevakningsobjekt	<p>Registrerat vid arkeologisk utredning av Norrbottens museum 1996. På angiven plats kunde ingen boplatsgrop identifieras vid granskning 2015. Vid registreringen 1996 antecknades att gropen då fanns 7 m Ö om väg 867 och inte skulle beröras av då aktuell vägbreddning.</p>

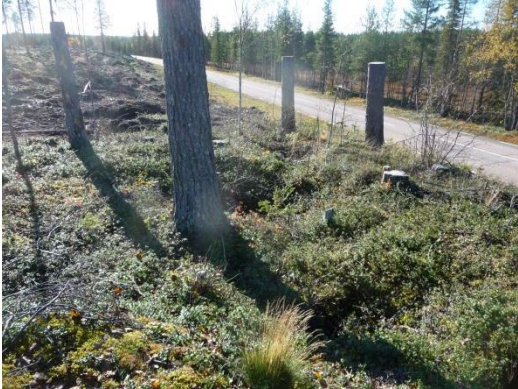
<p><i>Bild från NNO: Lennart Klang 2015</i></p>
RAÄ Tärendö 151:1	Område med skogsbrukslämningar	Bevakningsobjekt som sannolikt ska bedömas som fornlämning	<p>Område med kolbottnar, husgrund efter kolarkoja och gropar, registrerat vid arkeologisk utredning av Norrbottens museum 1996. Vid platsbesök 2015 visade sig tre kolbottnar vara halverade eller mer skurna av befintlig väg 867.</p>

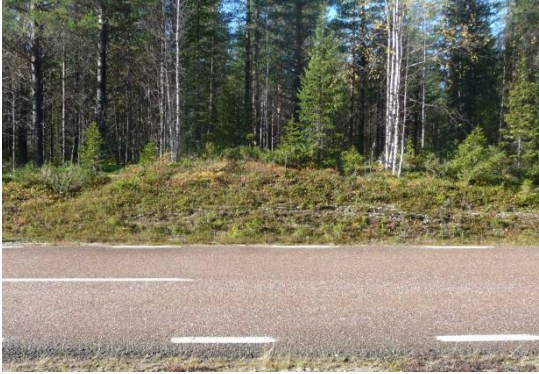
- Området med kolbottnar uppges ligga utanför vägarbetsområdet. Platsbesök 2015 visar att tre kolbottnar är borttagna till ca hälften eller mer av befintligt vägområde.

Delundersökningar eller slutundersökningar blir sannolikt aktuella för berörda kolbottnar (RAÄ Tarendö 151:1).

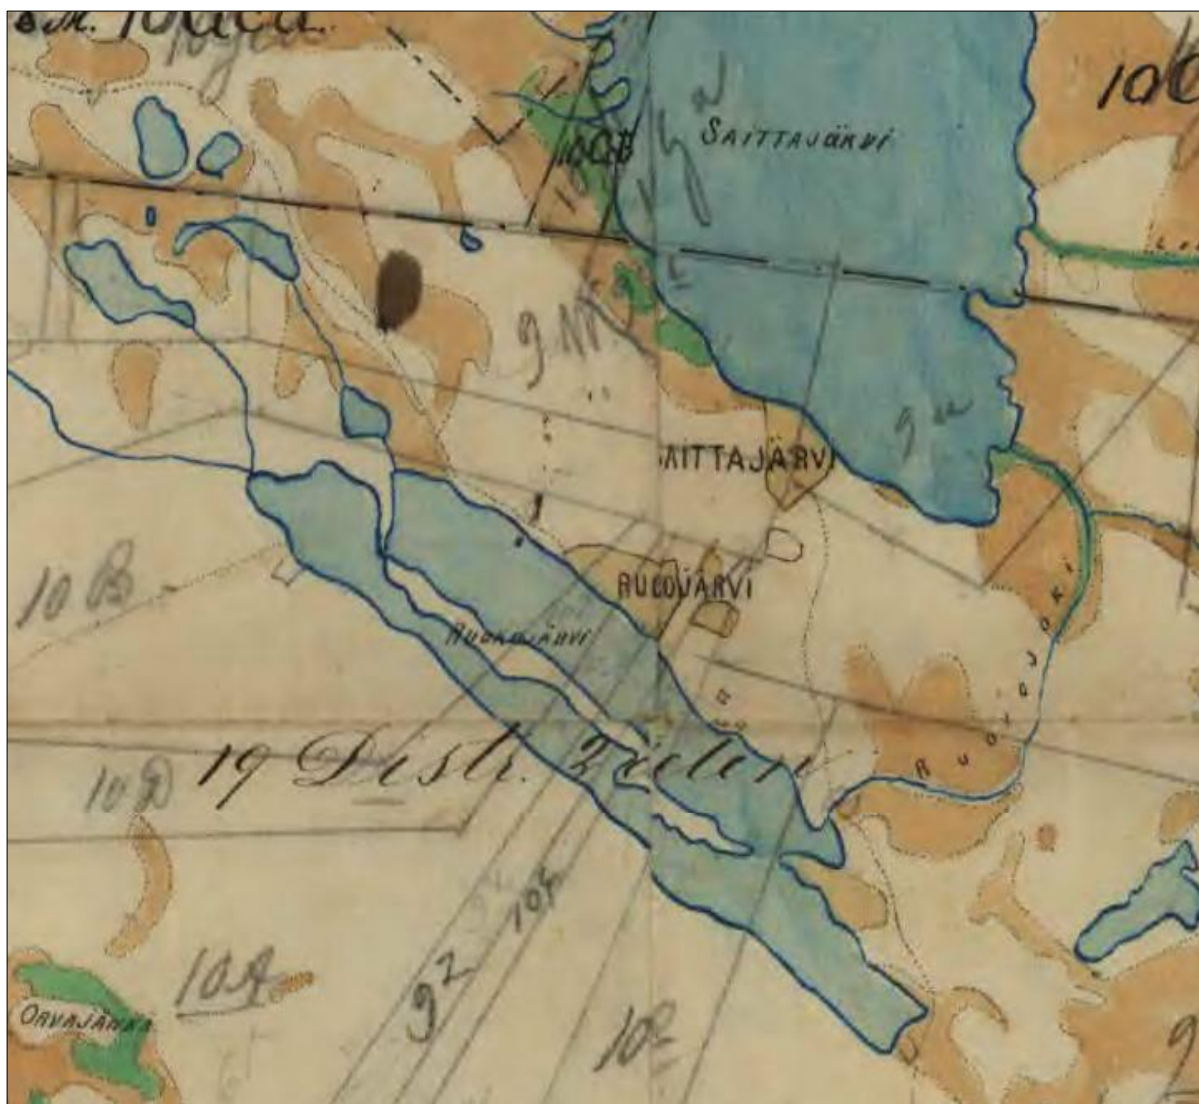
Figur 15. Utdrag ur Laga skifteskarta över Saittajärvi från 1880 (Lantmäterimyndighetens arkiv 25-TÅR-43:36G). Små åkrar markeras på kartan med brunt vid bebyggelse, markerad av namnen Saittajärvi och Ruokojärvi.

Saittarovas tidigare namn var Saittajärvi. Generalstabskartan (figur 14) redovisar två byadelar, Saittajärvi och Ruokojärvi (som också är namn på sjöar). Samma struktur redovisas på laga skifteskartan över byn, från 1880 (figur 15). Enligt uppgift ska byns äldsta byggnad vara en fiskebod från 1717, men den första fasta bebyggelsen ska senare ha anlagts på 1810-talet av nåjden Jakob Johansson Lautakoski, kallad "Saitta-Jaako" (Johansson Kuokso 2007).
