# PM LANDSKAPSANALYS

## Väg 260 Ältastråket

Nacka kommun, Stockholms län

Samrådshandling 2016-01-22

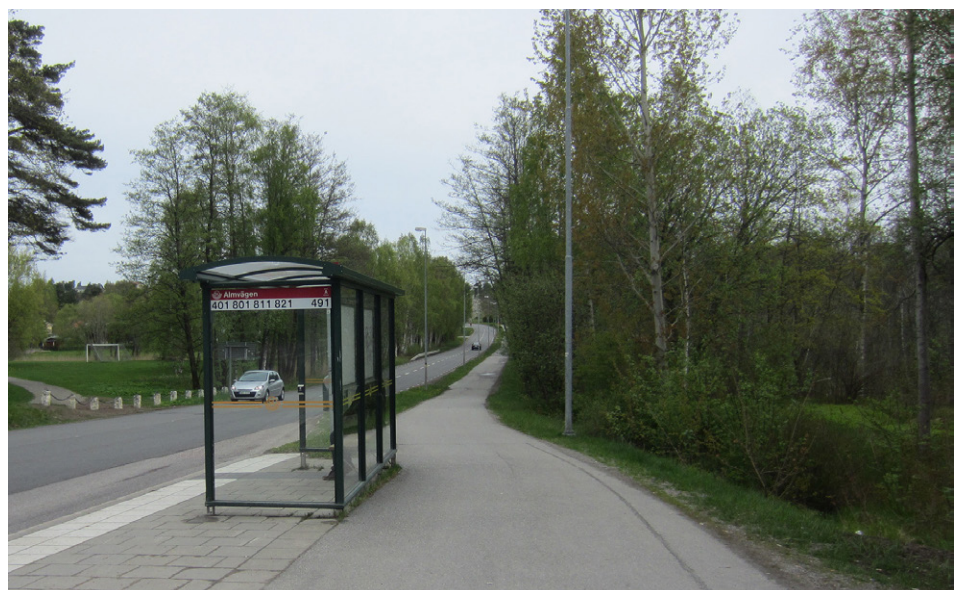
Bild 1. Exempel på hur befintlig gång- och cykelväg ser ut.

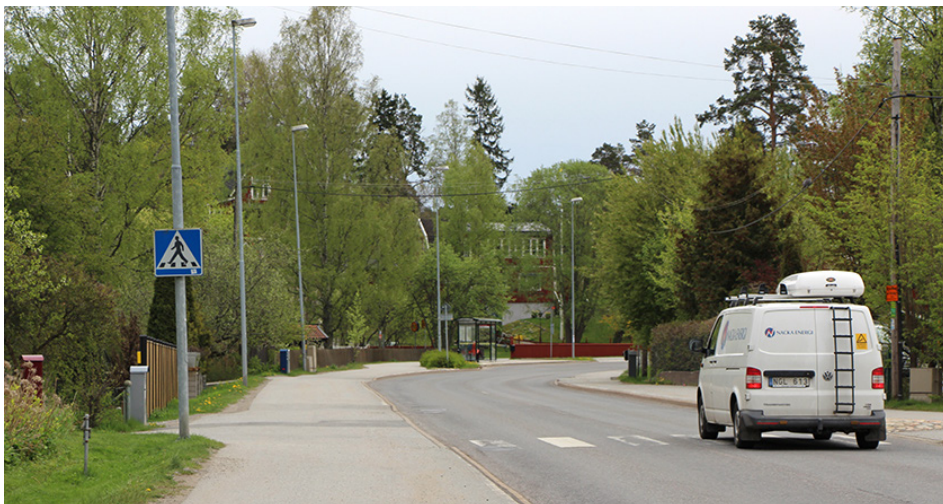
Bild 6. Samlad bebyggelse i norra delen av Älta, vy mot söder. Cykelväg intill Ältavägen avskild med kantsten. Korsande in- och utfarter och staket, plank och vegetation intill gång- och cykelvägen.

Genom Älta domineras bebyggelsen av villabebyggelse med inslag av flerbostadshus. Längs gång- och cykelvägen finns målpunkter som centrum, livsmedelsbutik, pizzeria, skola och idrottsplats. Vid bebyggelsen finns vegetation i form av buskage och solitära träd som bidrar till en grön miljö. Gång- och cykelvägen ligger delvis skild från Ältavägen med grön skiljeremsa och delvis i direkt anslutning till Ältavägen skild med kantsten (se bild 6).

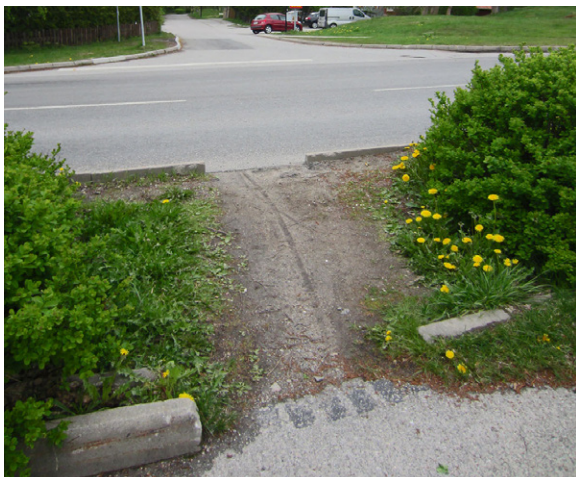
Bild 7. Smitväg vid km 1/300 där kanstenen plockats bort.

Gång- och cykelvägen korsar ett stort antal in- och utfarter till villatomter. Vid många av dessa är sikten mot gång- och cykelvägen begränsad av häckar, murar och plank. Detta är särskilt påtagligt för backande fordon. I värsta fall medför detta risk för kollision mellan bil och oskyddad trafikant. Gång- och cykelvägen korsar även flertalet tvärgator till Ältavägen där bilar har företräde före cyklister. Längs sträckan finns även ett par informella smitvägar över Ältavägen. Vid km 1/300 har till och med kantstenen plockats bort av brukarna för att förbättra möjligheten att cykla över bilvägen (se bild 7).

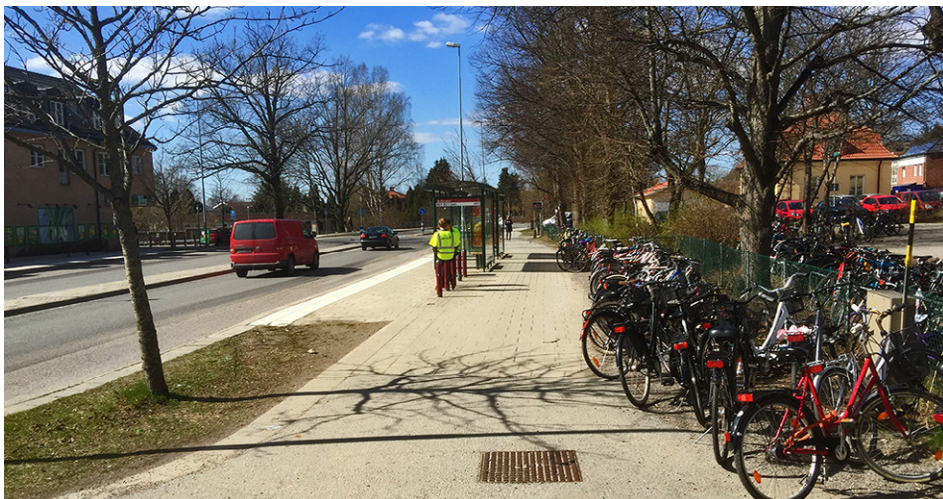
Bild 9. Utanför Älta skola samsas idag busshållplats med väderskydd, gång- och cykelbana samt cykelparkering på samma yta, vy mot norr.

Alldeles invid Ältavägen, vid km ca 1/500, ligger Älta skola och förskola som utgör målpunkter för framförallt barnen i området. Förskolan ligger på en lägre nivå alldeles intill gång- och cykelvägen och höjdskillnaden upptas av en brant slänt (se bild 8). Utanför skolgården vid Älta skola finns cykelparkeringar längs med gång- och cykelvägen och cyklar tenderar till att parkeras i vägen för förbipasserande cyklister. Utanför skolan finns även en busshållplats med väderskydd. Många funktioner samsas här på samma yta och risken för konflikter mellan parkerade cyklar, förbipasserande cyklister, gående och personer som väntar på bussen är stor (se bild 9).

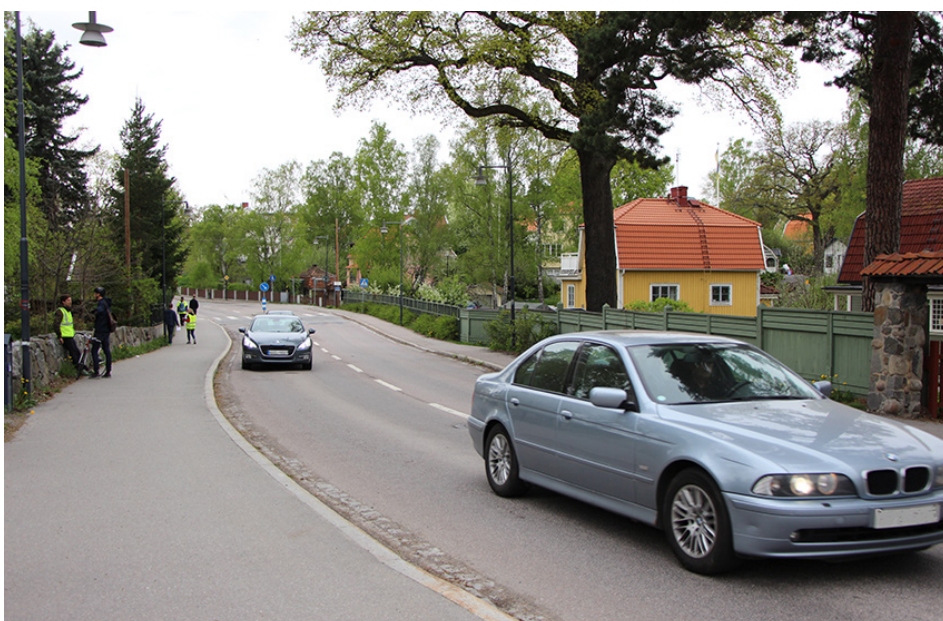
Bild 10. Samlad bebyggelse i Sickla, vy mot norr. Cykelväg intill Ältavägen avskild med kantsten. Murar, staket, plank och vegetation i form av buskage och större träd i väggkant.

Från bron vid km 8/000 och fram till gång- och cykelvägens slut i Sickla är karaktären mer stadsmässig (se bild 10). Här består exempelvis gatubelysningen av en mer stadsmässig armatur i jämförelse från en "vanlig gatubelysning". Gång- och cykelvägen ligger i direkt anslutning till Ältavägen avskild med kantsten. Bebyggelsen i Sickla utgörs av villatomter med murar, staket, plank och häckar alldeles i gång- och cykelvägens väggkant. In- och utfarter till tomterna korsar cykelbanan. Villaområdet är utmärkt som skyddsvärd trädmiljö med flera gamla och uppvuxna träd i trädgårdarna och på allmän mark.

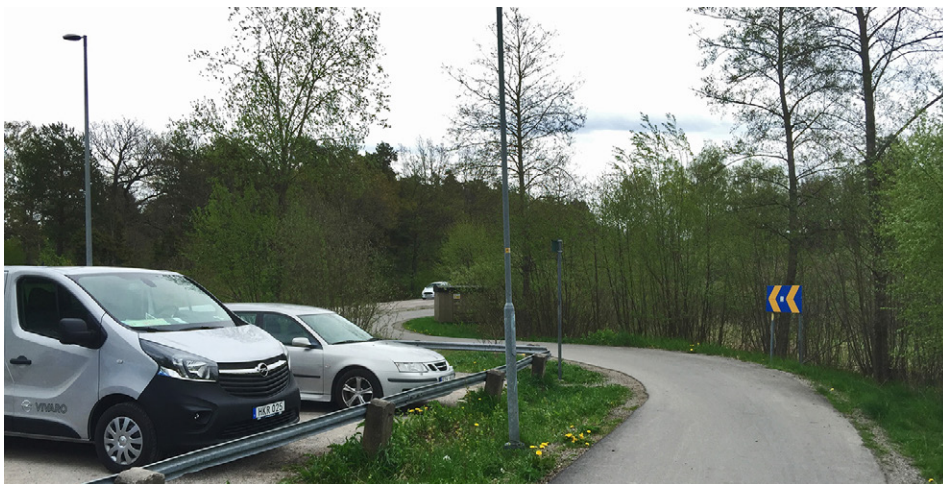
Bild 14. Skarpa kurvor med dålig sikt vid km ca 6/000, vy mot söder.

Vid km ca 6/000 gör gång- och cykelvägen två skarpa kurvor runt ett elskåp och en parkeringsplats (se bild 14). Cyklister som kommer norrifrån har dessutom nedförsbacke och kan därmed ha hög hastighet.

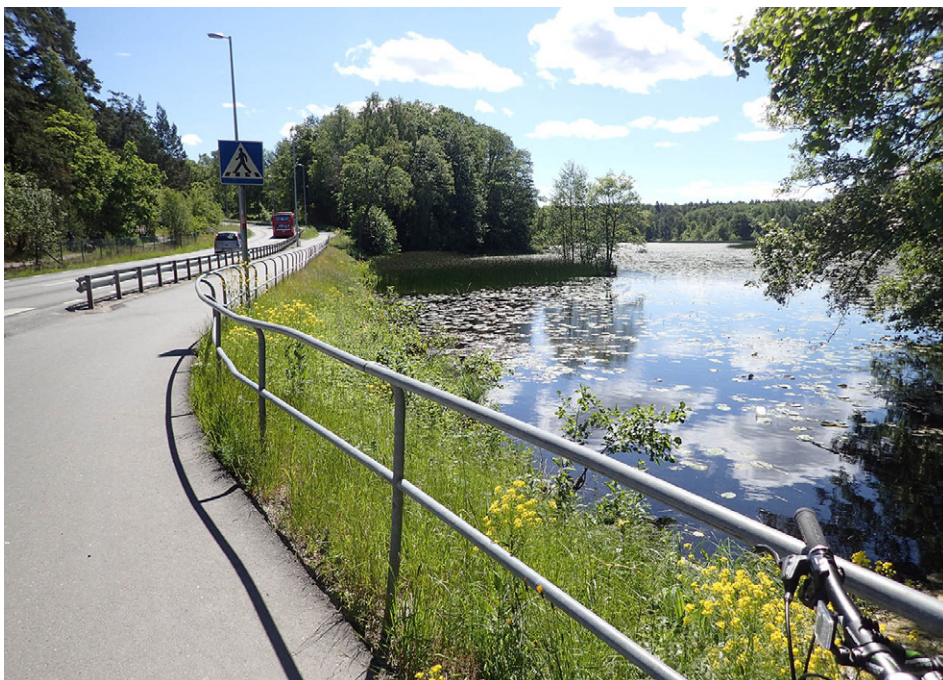
Bild 15. Vid km ca 6/750 passerar cykelvägen alldeles intill Dammtorpssjön.

gång- och cykelvägen alldeles nära Dammtorpssjöns strandkant. Endast en smal vegetationsbevuxen strandremsa skiljer gång- och cykelvägen från vattnet vilket betyder att utrymmet för breddning av gång- och cykelvägen är mycket begränsat (se bild 15). Cyklister, som framförallt kommer norrifrån, ges utblickar över sjön. Det räcke som skyddar cyklister från att åka ner i sjön är krokigt vilket ger ett ovärdat intryck.

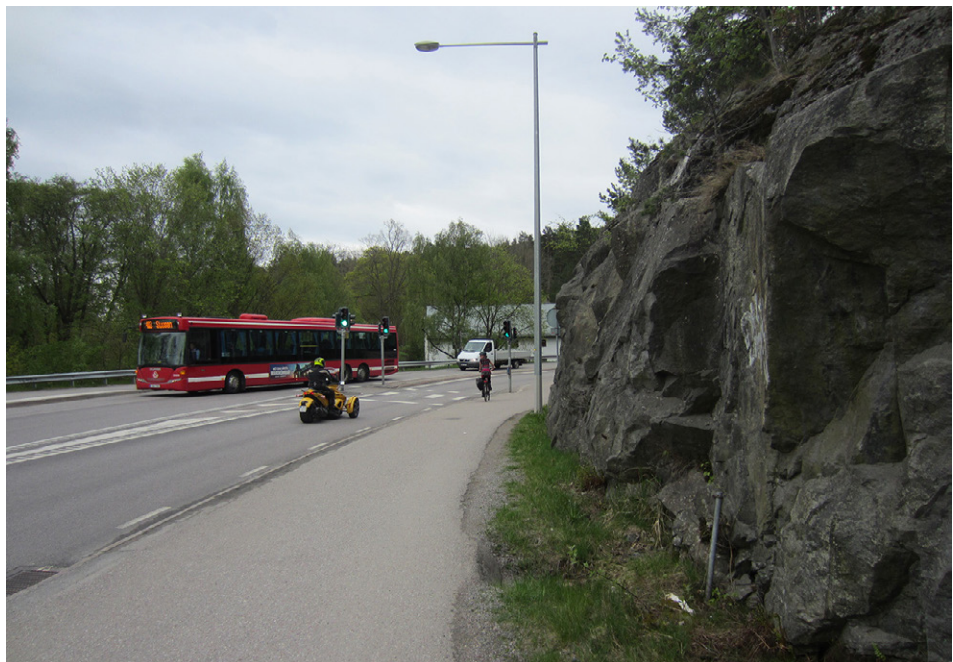
Bild 21. Trång passage förbi bergskärning vid km ca 7/350-7/600, vy mot söder.

Vid km ca 7/350-7/600 passeras en hög bergskärning på vägens västra sida (se bild 21). Befintlig gång- och cykelväg ligger vid skärningens fot. Tillgängligt utrymme för breddning av gång- och cykelvägen är mycket begränsat och ytterligare bergsprängning kan krävas för att öka utrymmet.

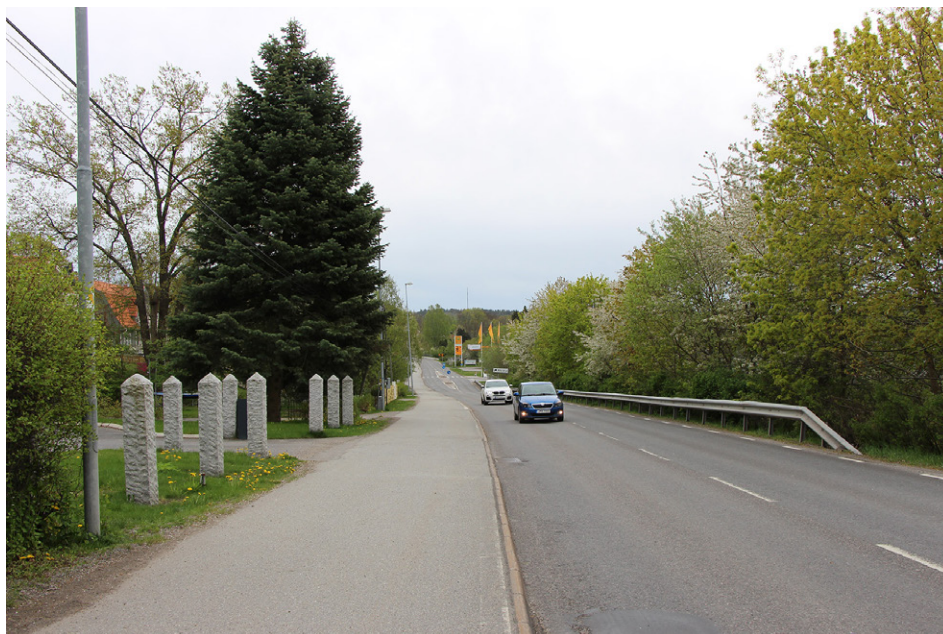
Bild 25. Granitstolpar, staket och vegetation intill gång- och cykelvägen i norra Älta.

I Älta riskerar gång- och cykelvägens utbyggnad att påverka enskilda intressen snarare än landskapsbilden. Men för den enskilda individen kan påverkan på miljön bli stor. Risk finns, främst i norra Älta, att murar, plank och vegetation måste tas ner eller flyttas, vilket förändrar upplevelsen för cyklister längs sträckan, men framförallt för de boende som upplever vägen utifrån (se bild 25).

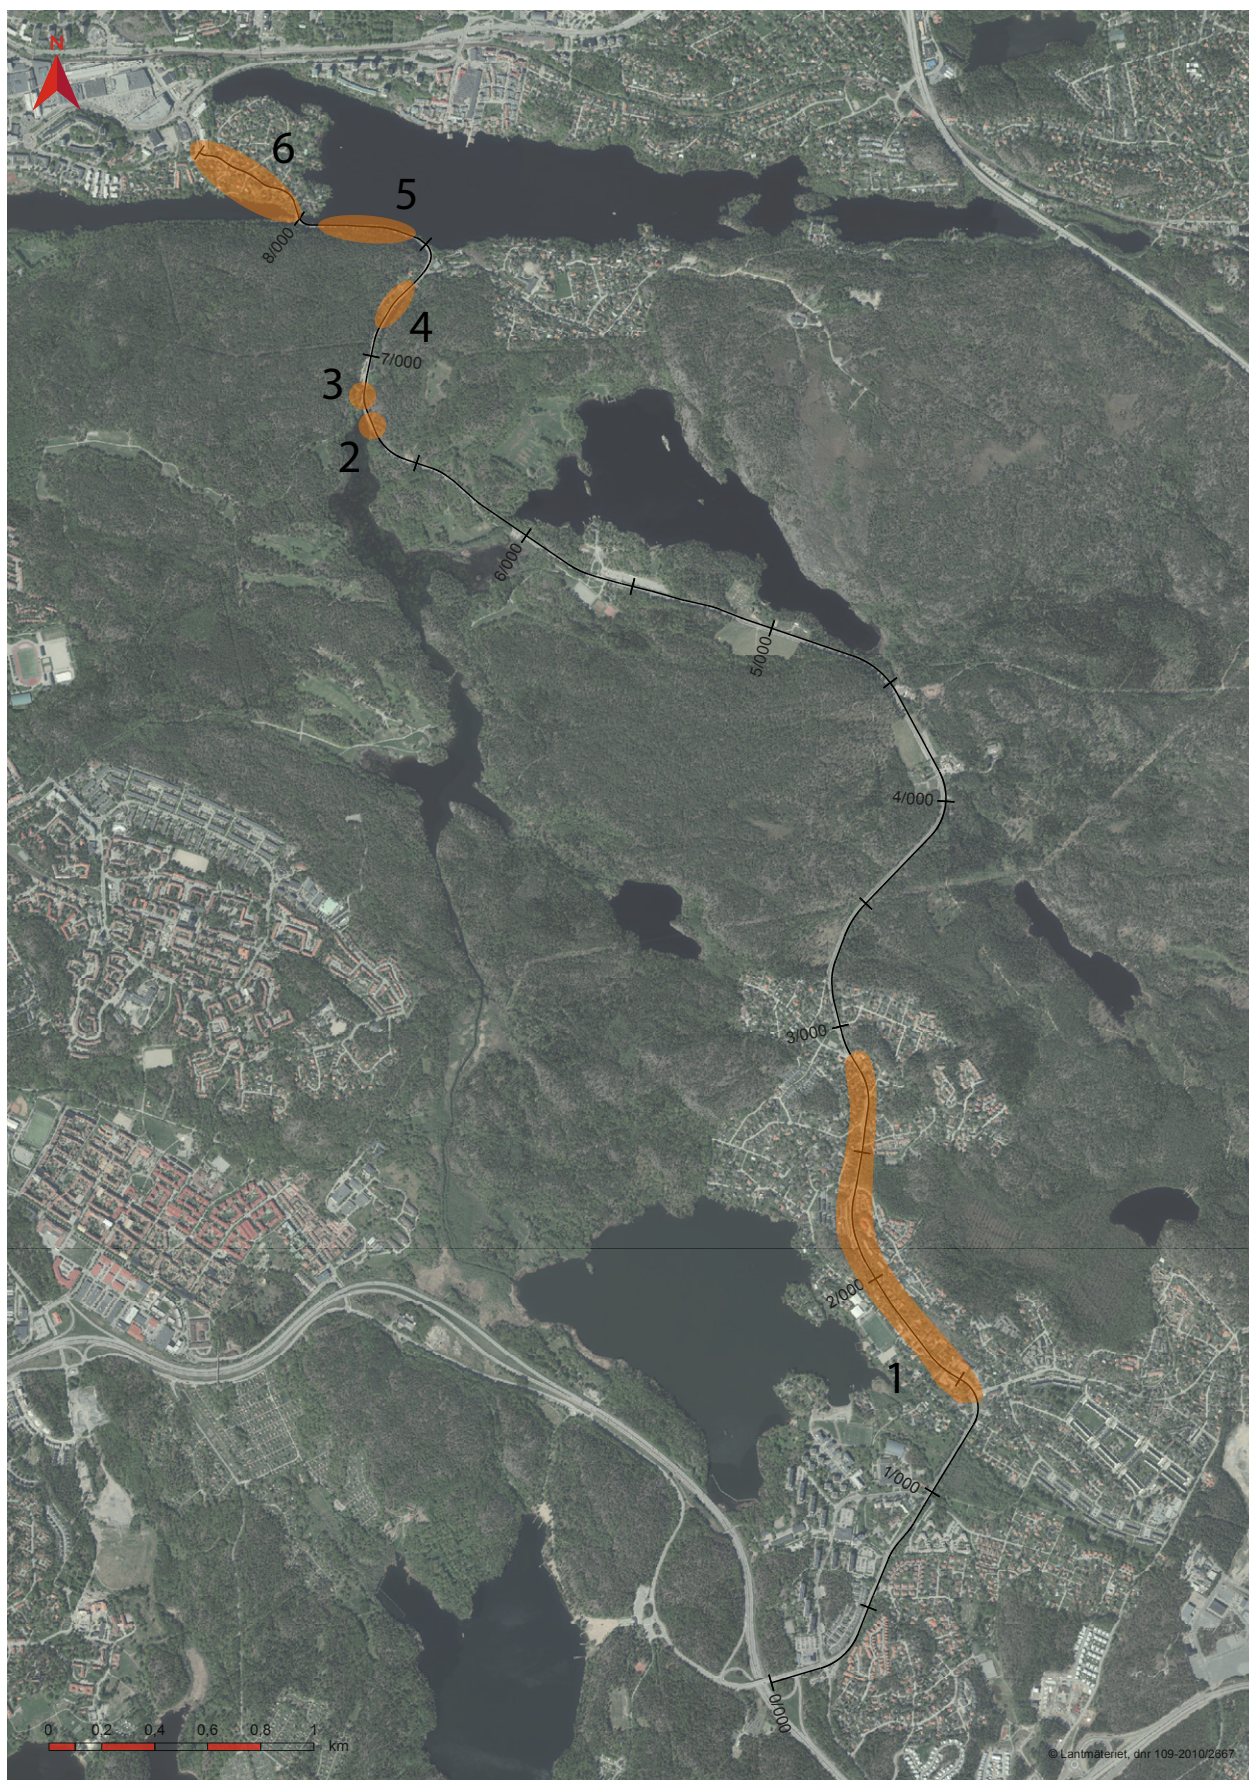
Bild 26. Karta med konsekvensområden markerade.

Längs sträckan har ett antal partier där konsekvenserna av gång- och cykelvägens breddning riskerar att påverka stads- och landskapsbilden och/eller privata intressen i särskilt stor omfattning identifierats (se bild 26).

1. Trång sträcka genom bostadsbebyggelse i norra Älta, och förbi förskola och skola i Älta, km ca 1/400-3/000
2. Trång passage vid Dammtorpssjön, km ca 6/750
3. Trångt parti förbi kyrkogården efter Dammtorpssjön med stödmur och brant slänt, km ca 6/800
4. Trångt parti vid Nacka gård där det finns en stenmur och ladugård mot vägen, km ca 7/250
5. Vid Nackaberget mot Järlasjön är det trångt mot en hög och brant skogsslänt, km ca 7/600-8/000
6. Vägen genom Sickla är trång med fastigheter med utfarter på båda sidor om vägen, km ca 8/000-8/500

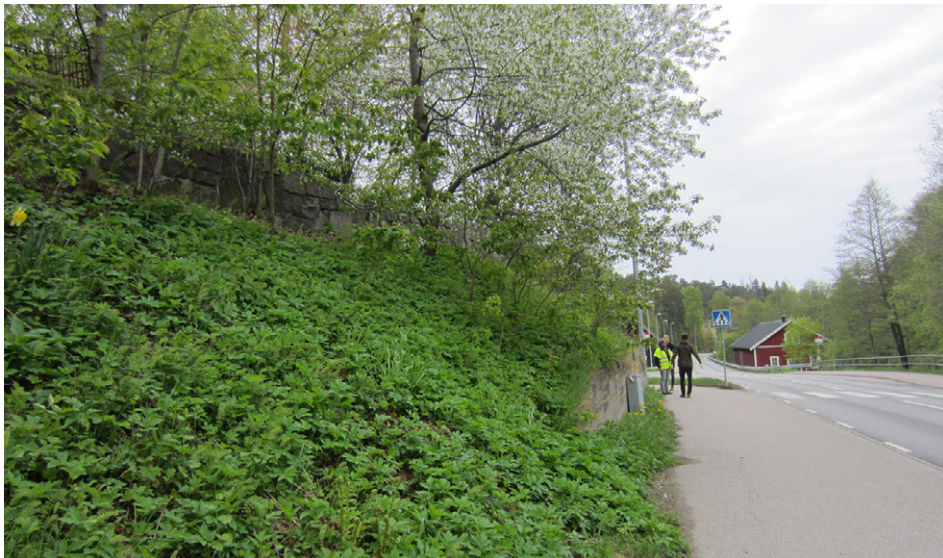
*Bild 28. Grön slänt, naturstensmur och betongmur vid kyrkogården.*

Norr om Dammtorpssjön finns en trång passage vid kyrkogården som är belägen på en höjd intill Ältavägen. Höjdskillnaden upptas av en vegetationsbeklädd slänt samt en naturstensmur en bit upp i slänten (se bild 28). Slänten bidrar positivt till upplevelsen längs gång- och cykelvägen och stenmuren bidrar till kyrkoområdets karaktär. På en del av sträckan

är passagen så trång att nivåskillnaden upptas av en cirka 1,5 meter hög stödmur av betong närmast gång- och cykelvägen. Detta ger en betydligt hårdare och ruffare känsla längs gång- och cykelvägen än där vägen ligger i den vegetationsbeksäddade släntens fot. Vid breddning av gång- och cykelbanan finns risk att slänten och den övre stenmuren påverkas negativt.

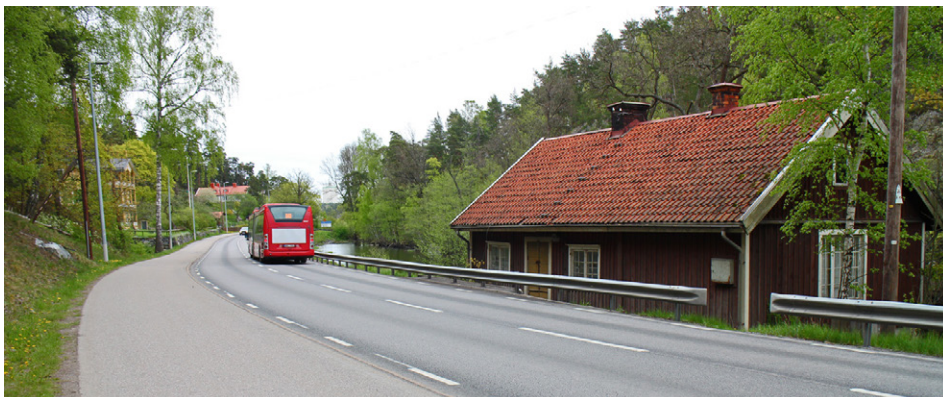
*Bild 29. I det kulturhistoriska bruksområdet ligger flera objekt direkt i väggkant. Öster om Ältavägen sluttar marken brant mot Kvarnsjön vilket begränsar vägrummets utbredning. Nacka gård kan skymtas bakom vegetationen till vänster i bilden.*

Vid Nacka gård finns en befintlig stenmur som kan komma att påverkas vid breddning av gång- och cykelvägen (se bild 29). Stenmuren är ett karaktärsbildande element i karaktärsområdet. Om ett element likt detta påverkas negativt riskerar karaktären i området att påverkas. Även vid ladugården med vällingklockan är sektionen trång och gång- och cykelvägens breddning riskerar att stå i konflikt med byggnaden. Byggnaden är en viktig del inom det kulturhistoriska bruksområdet.

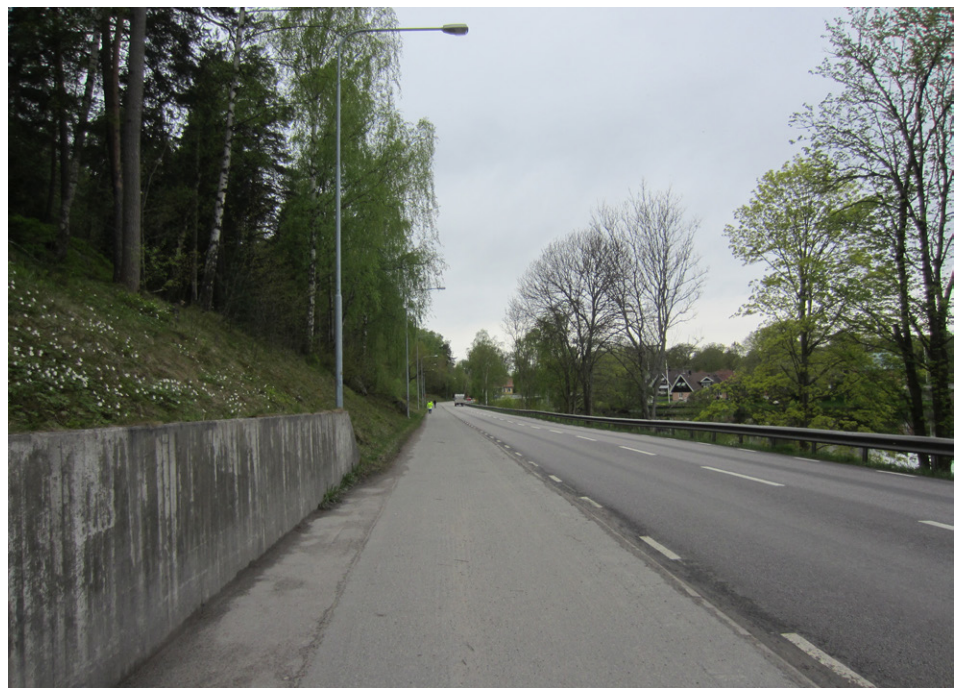
*Bild 30. Vegetationsbeklädd slänt och stödmur av betong vid Nackaberget.*

Vid Nackaberget finns en brant skogsbeklädd slänt ner mot gång- och cykelvägen (se bild 30). På en del av sträckan, där slänten är väldigt brant, finns en stödmur av betong som upptar en höjdskillnad. Då slänten sträcker sig hela vägen ner till gång- och cykelvägen med släntfot i vägkant ges ett intryck av att vägen är anpassad till befintlig terrängen även om den i tidigare skede har påverkats. Vid breddning av gång- och cykelvägen kan den befintliga vegetationsbeklädda slänten komma att påverkas med risk att den nya lösningen är sämre anpassad till befintlig terräng och på så sett påverkar upplevelsen av vägens placering i landskapet.

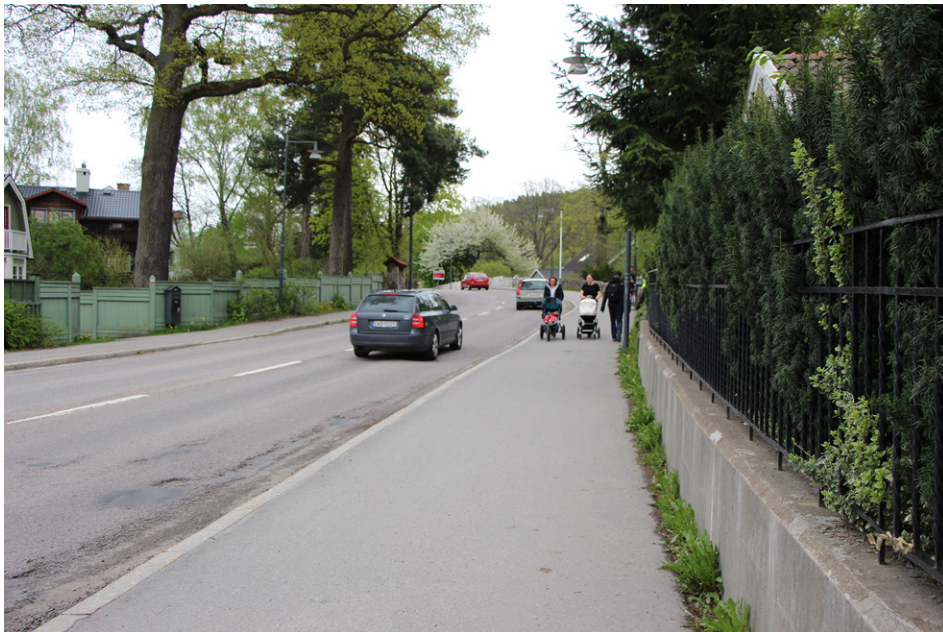
Bild 31. Sträcka genom Sickla med murar, plank och vegetation i väggkant.
