# PM LANDSKAPSANALYS

## Väg 260 Ältastråket

Nacka kommun, Stockholms län

Samrådshandling 2016-01-22

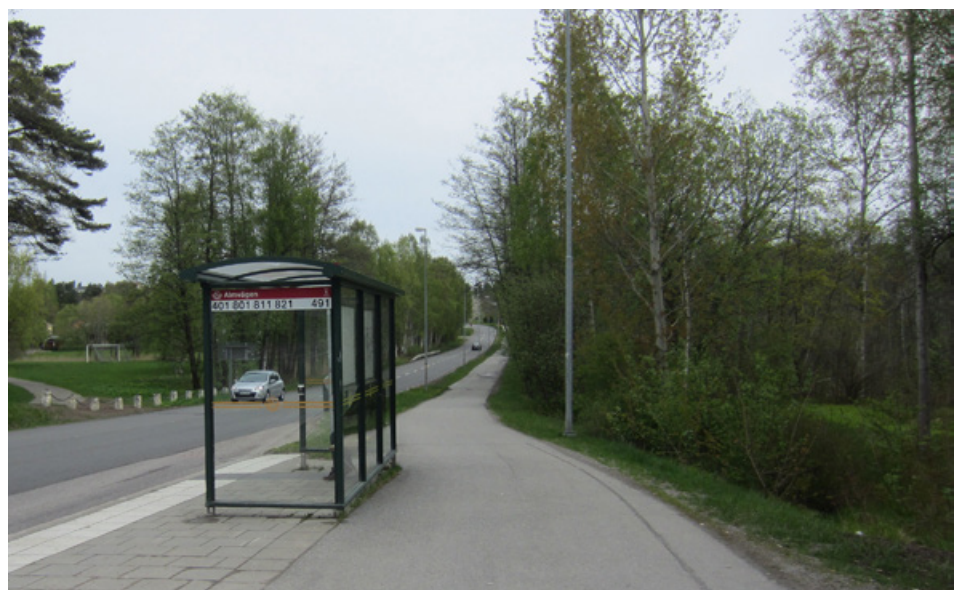
Bild 1. Exempel på hur befintlig gång- och cykelväg ser ut.

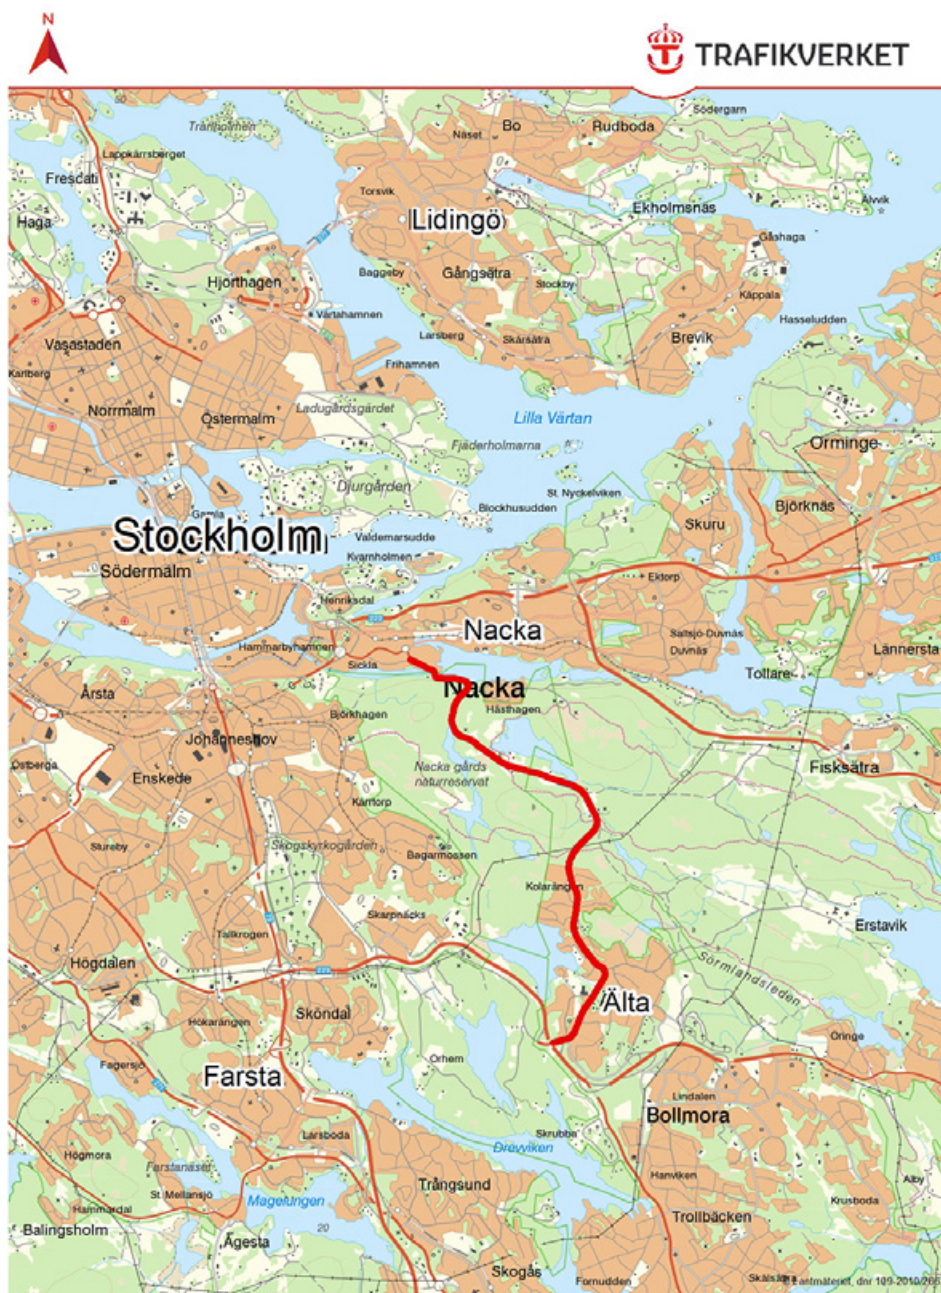
Bild 2. Översiktskarta Ältastråket.

Ältastråket är cirka 10 km långt och sträcker sig mellan Sickla och Älta sydost om Stockholm (se bild 2). Stråket hör till Nacka kommun och ligger i Södermanland. Längs stråket har en mängd problem med framkomlighet och trafiksäkerhet identifierats. Den nuvarande gång- och cykelvägen består av trånga delsträckor med snäva kurvor. Flera konfliktpunkter har identifierats, exempelvis mellan gångtrafikanter och cyklister vid busshållplatser. Stråket passerar även en mängd gator där bilar har företräde före cyklister och hastighetssäkrade passager saknas.

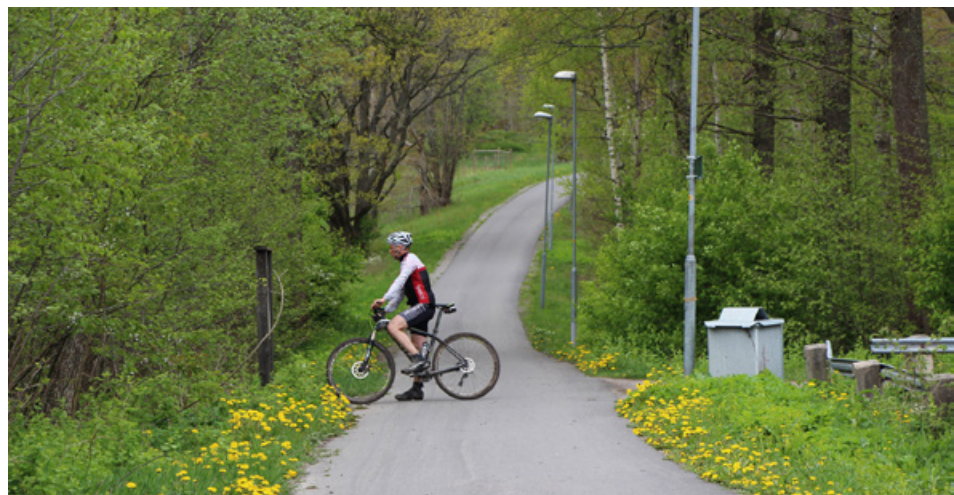
Bild 3. Cyklist på gång- och cykelvägen vid km ca 6/000.

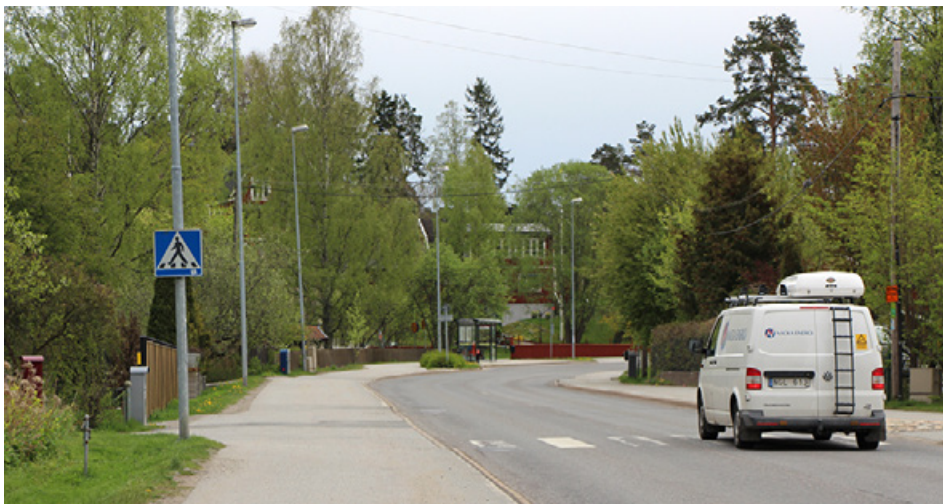
Bild 6. Samlad bebyggelse i norra delen av Älta, vy mot söder. Cykelväg intill Ältavägen avskild med kantsten. Korsande in- och utfarter och staket, plank och vegetation intill gång- och cykelvägen.

Genom Älta domineras bebyggelsen av villabebyggelse med inslag av flerbostadshus. Längs gång- och cykelvägen finns målpunkter som centrum, livsmedelsbutik, pizzeria, skola och idrottsplats. Vid bebyggelsen finns vegetation i form av buskage och solitära träd som bidrar till en grön miljö. Gång- och cykelvägen ligger delvis skild från Ältavägen med grön skiljeremsa och delvis i direkt anslutning till Ältavägen skild med kantsten (se bild 6).

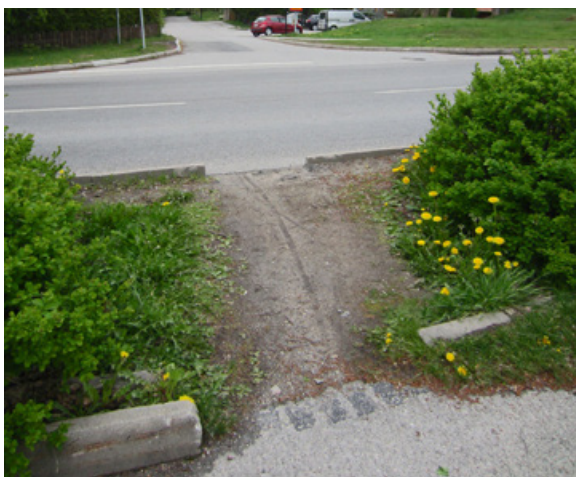
Bild 7. Smitväg vid km 1/300 där kantstenen plockats bort.

Gång- och cykelvägen korsar ett stort antal in- och utfarter till villatomter. Vid många av dessa är sikten mot gång- och cykelvägen begränsad av häckar, murar och plank. Detta är särskilt påtagligt för backande fordon. I värsta fall medför detta risk för kollision mellan bil och oskyddad trafikant. Gång- och cykelvägen korsar även flertalet tvärgator till Ältavägen där bilar har företräde före cyklister. Längs sträckan finns även ett par informella smitvägar över Ältavägen. Vid km 1/300 har till och med kantstenen plockats bort av brukarna för att förbättra möjligheten att cykla över bilvägen (se bild 7).

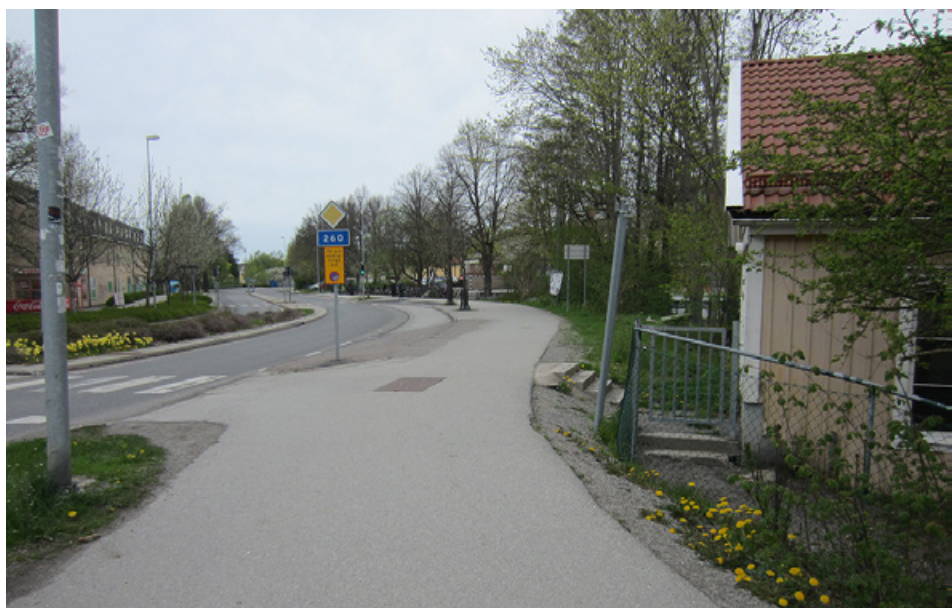
Alldeles invid Ältavägen, vid km ca 1/500, ligger Älta skola och förskola som utgör målpunkter för framförallt barnen i området. Förskolan ligger på en lägre nivå alldeles intill gång- och cykelvägen och höjdskillnaden upptas av en brant slänt (se bild 8). Utanför skolgården vid Älta skola finns cykelparkeringar längs med gång- och cykelvägen och cyklar tenderar till att parkeras i vägen för förbipasserande cyklister. Utanför skolan finns även en busshållplats med väderskydd. Många funktioner samsas här på samma yta och risken för konflikter mellan parkerade cyklar, förbipasserande cyklister, gående och personer som väntar på bussen är stor (se bild 9).

Bild 8. Förskola i Älta alldeles intill gång- och cykelvägen.

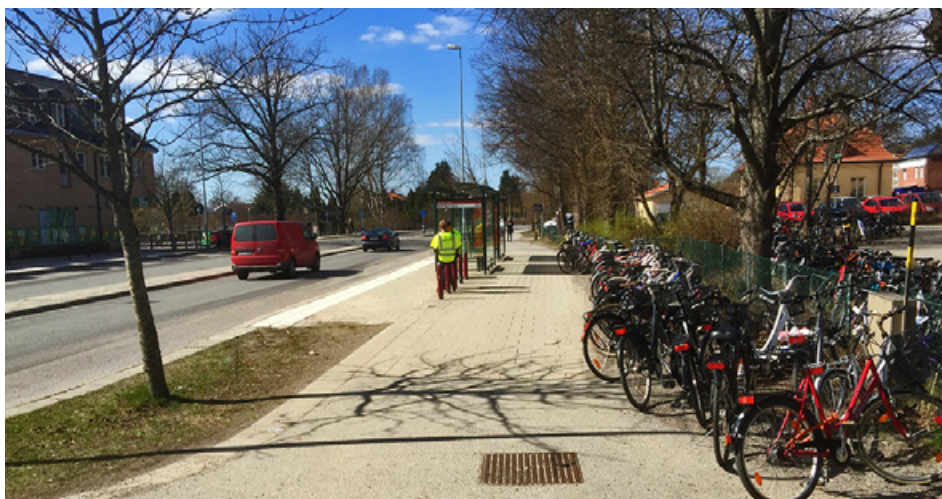
Bild 9. Utanför Älta skola samsas idag busshållplats med väderskydd, gång- och cykelbana samt cykelparkering på samma yta, vy mot norr.

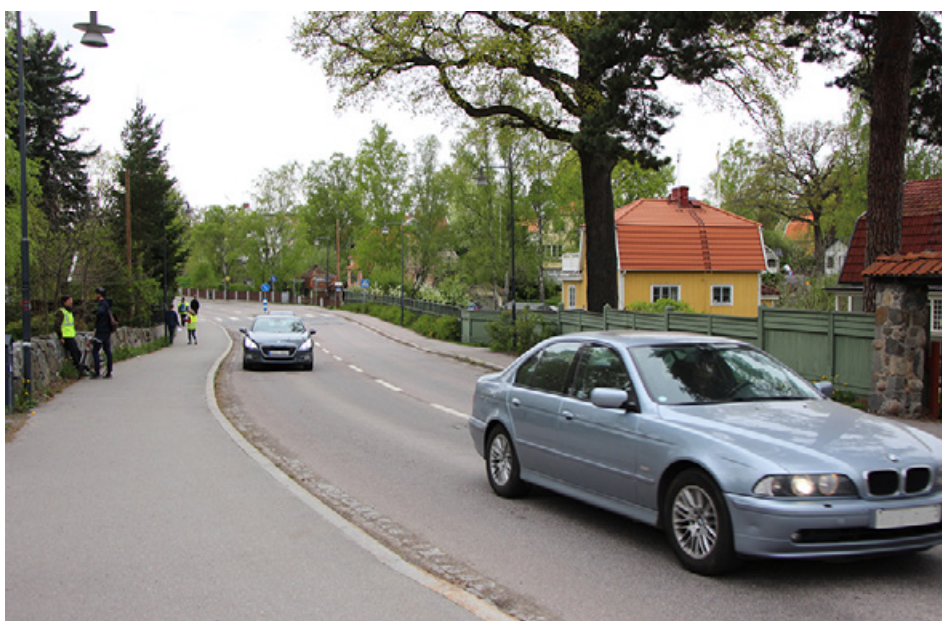
Från bron vid km 8/000 och fram till gång- och cykelvägens slut i Sickla är karaktären mer stadsmässig (se bild 10). Här består exempelvis gatubelysningen av en mer stadsmässig armatur i jämförelse från en ”vanlig gatubelysning”. Gång- och cykelvägen ligger i direkt anslutning till Ältavägen avskild med kantsten. Bebyggelsen i Sickla utgörs av villatomter med murar, staket, plank och häckar alldeles i gång- och cykelvägens väggkant. In- och utfarter till tomterna korsar cykelbanan. Villaområdet är utmärkt som skyddsvärd trädmiljö med flera gamla och uppvuxna träd i trädgårdarna och på allmän mark.

Bild 10. Samlad bebyggelse i Sickla, vy mot norr. Cykelväg intill Ältavägen avskild med kantsten. Murar, staket, plank och vegetation i form av buskage och större träd i väggkant.

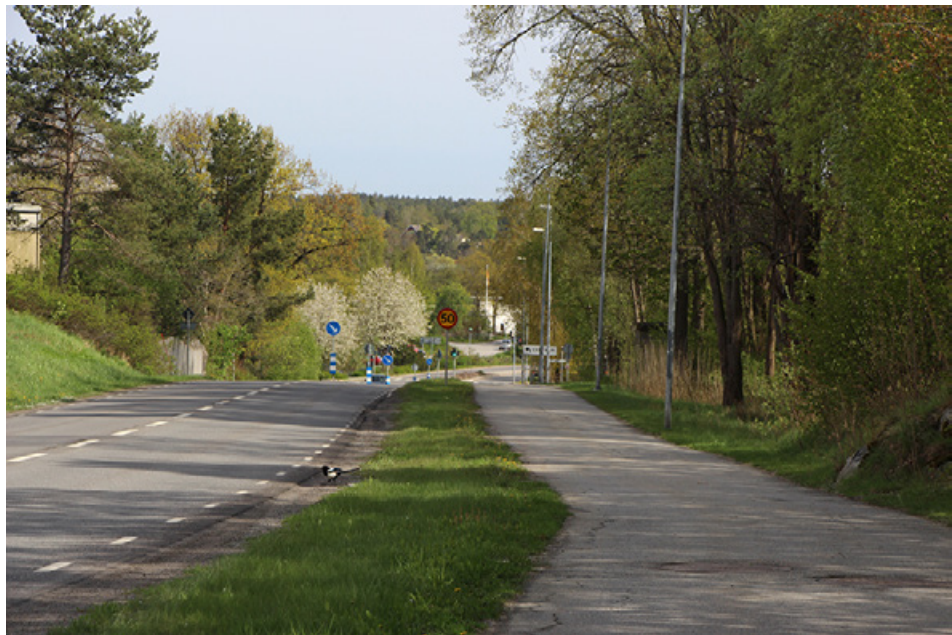
Den tätortsnära naturen ligger spridd längs sträckan och bryter upp bebyggelsen i Älta, vilket skapar variation utmed vägen. Vegetationen utgörs av både glesare växtlighet med stort inslag av lövträd och av tätare skogsbeklädda bergspartier (se bild 11). Vegetationen utgör visuell avskärmning av vägen för boende i vägens närområde och ger cyklisterna skydd mot vinden. Inom karaktärsområdet finns flertalet bergskärningar, vilka är karaktäristiska sett ut ett landskapsbildsmässigt perspektiv.

*Bild 11. Tätortsnära natur intill gång- och cykelvägen strax söder om Älta centrum, vy mot norr.*

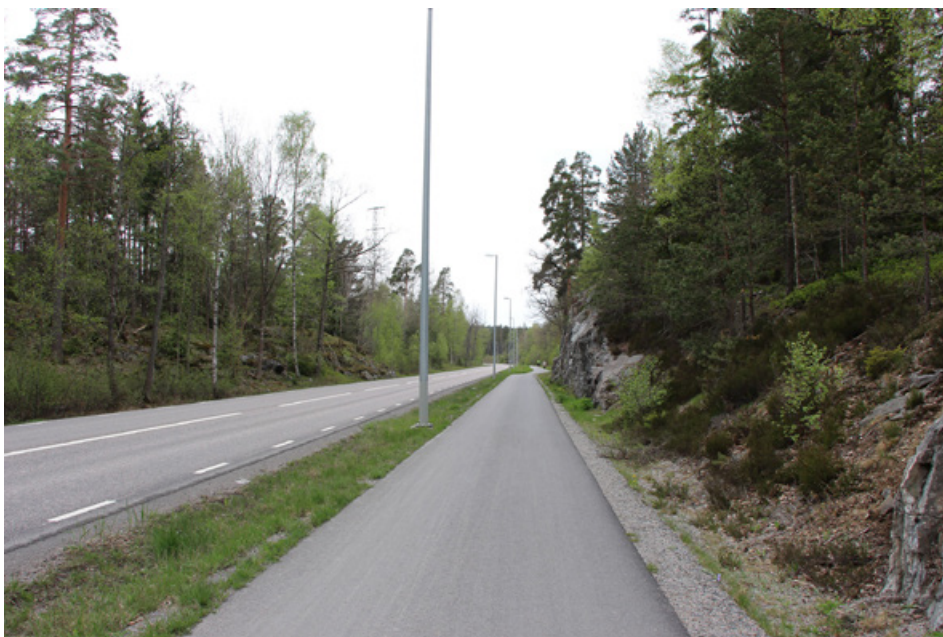
Bild 12. Skogsmark och bergskärning norr om Älta, vy mot söder.

- Trånga passager förbi bergskärning

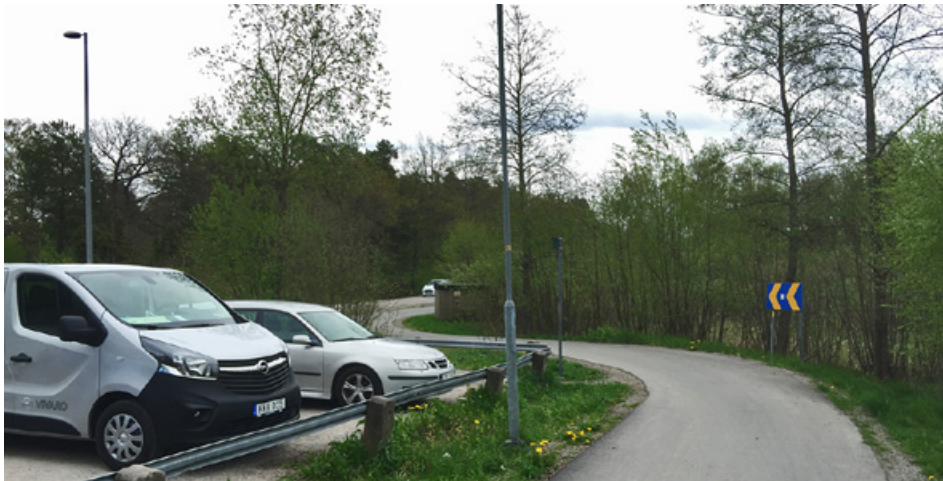
Bild 14. Skarpa kurvor med dålig sikt vid km ca 6/000, vy mot söder.

Vid km ca 6/000 gör gång- och cykelvägen två skarpa kurvor runt ett elskåp och en parkeringsplats (se bild 14). Cyklister som kommer norrifrån har dessutom nedförsbacke och kan därmed ha hög hastighet.

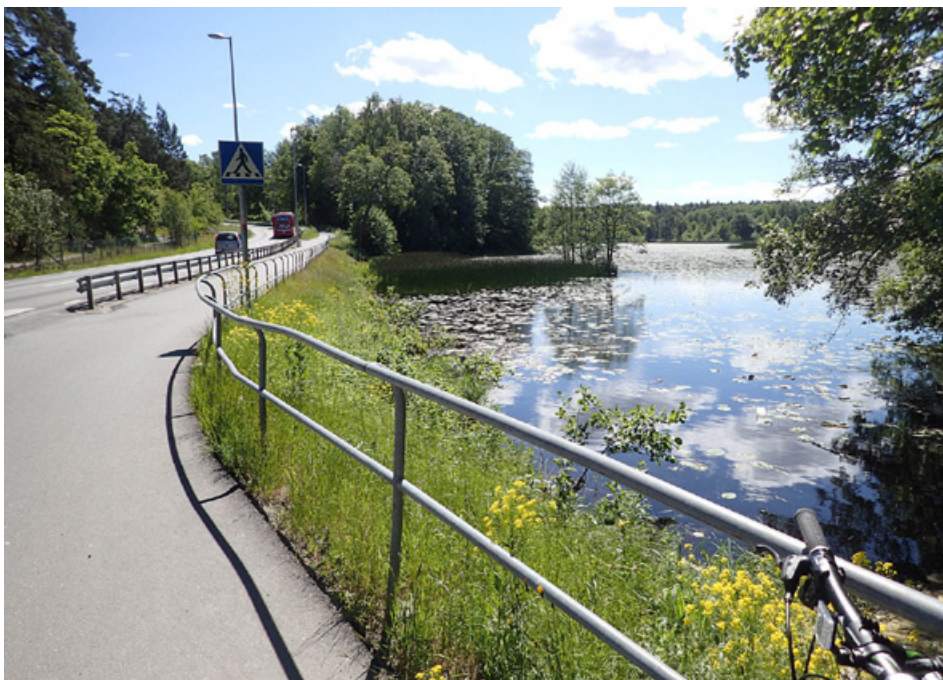
Bild 15. Vid km ca 6/750 passerar cykelvägen alldeles intill Dammtorpssjön.

gång- och cykelvägen alldeles nära Dammtorpssjöns strandkant. Endast en smal vegetationsbevuxen strandremsa skiljer gång- och cykelvägen från vattnet vilket betyder att utrymmet för breddning av gång- och cykelvägen är mycket begränsat (se bild 15). Cyklister, som framförallt kommer norrifrån, ges utblickar över sjön. Det räcke som skyddar cyklister från att åka ner i sjön är krokigt vilket ger ett ovärdat intryck.

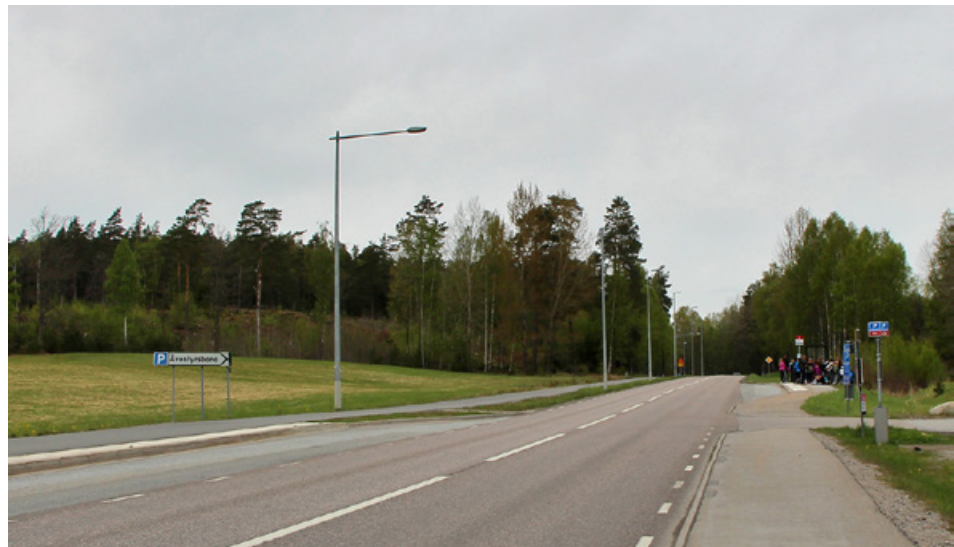
Det dominerande skogslandskapet bryts på sina ställen upp av öppna landskapsrum (se bild 16). Väster om Ältavägen, vid km ca 4/150-4/300 respektive km ca 4/900-5/100, finns två öppna landskapsrum som tydligt skiljer sig från de omgärdande slutna skogsområdena. Här finns odlingsmark och inslag av bebyggelse.

Bild 16. Öppet landskapsrum omslutet av skog vid km 4/200, vy mot norr.

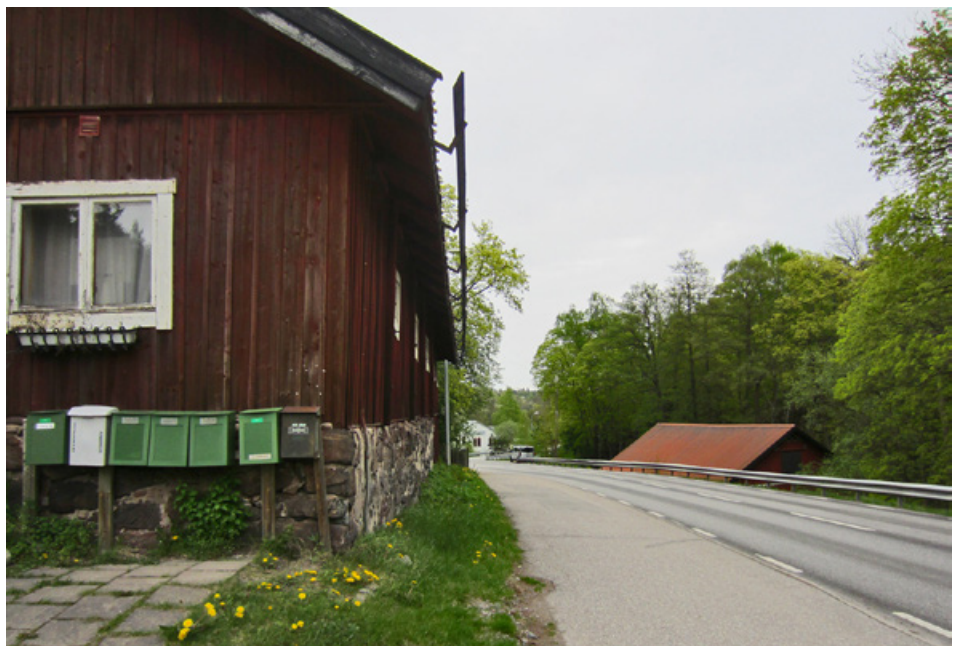
Bild 18. Ladugården, Vällingklockan, vid Nacka gård, km 7/300 ligger precis i befintlig vägkant. Öster om Ältavägen sluttar marken brant, vilket begränsar vägrummet.

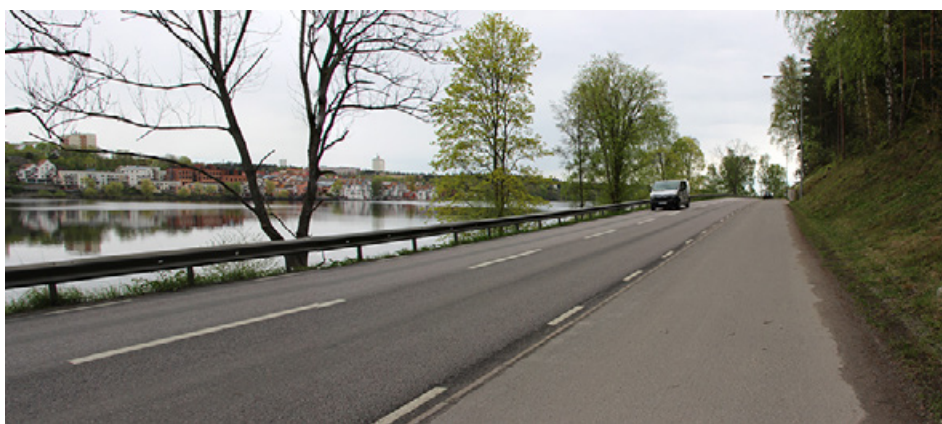
Den stora nivåskillnaden utgör ett dramatiskt inslag i landskapsbilden. Vägen ligger inskjuten i bergets sluttning ovan strandkanten och trafikanter längs Ältavägen ges långa utblickar över sjön, vilket är starkt karaktärsgivande för landskapet längs denna del av sträckan (se bild 20).

*Bild 20. Utblick över Järlasjön, vy mot öster. Till höger i bild syns början på en kraftig nivåskillnad där slänten ner mot gång- och cykelvägen är gräsbeklädd.*

Efter bergskärningen och i princip fram till bron över Järlasjön, km ca 7/600-8/000, sluttar Nackaberget med en brant slänt med gång- och cykelvägen i släntfot. Slänten är vegetationsbevuxen vilket är betydande för landskapsbilden och upplevelsen längs såväl gång- cykelvägen som Ältavägen (se bild 20).

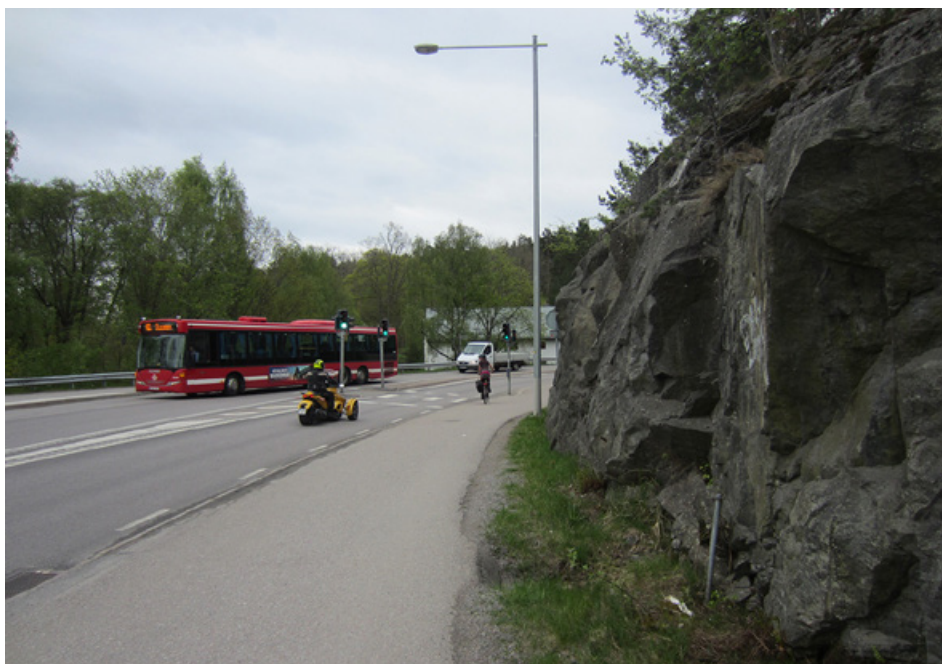
*Bild 21. Trång passage förbi bergskärning vid km ca 7/350-7/600, vy mot söder.*

Vid km ca 7/350-7/600 passeras en hög bergskärning på vägens västra sida (se bild 21). Befintlig gång- och cykelväg ligger vid skärningens fot. Tillgängligt utrymme för breddning av gång- och cykelvägen är mycket begränsat och ytterligare bergsprängning kan krävas för att öka utrymmet.

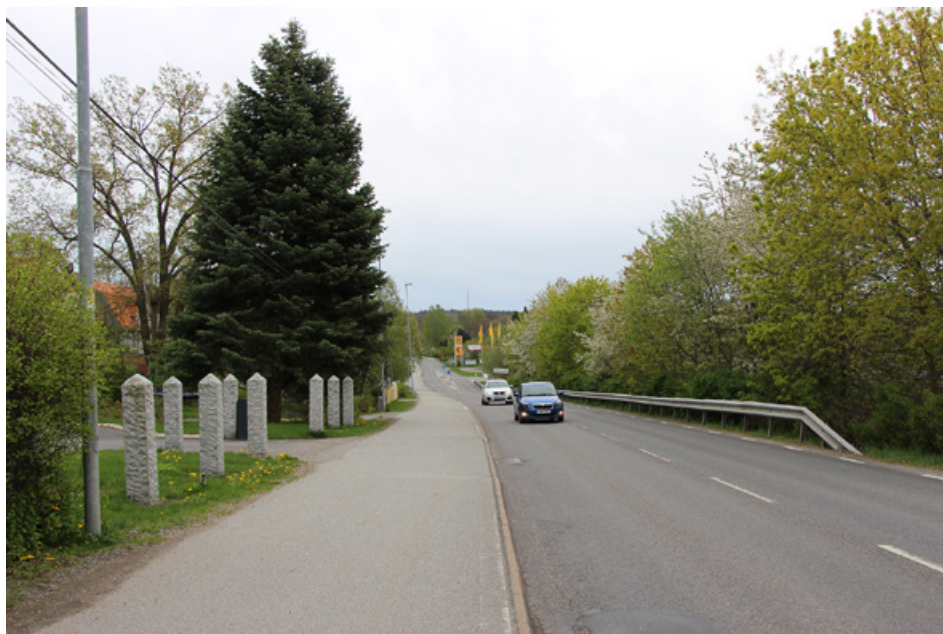
I Älta riskerar gång- och cykelvägens utbyggnad att påverka enskilda intressen snarare än landskapsbilden. Men för den enskilda individen kan påverkan på miljön bli stor. Risk finns, främst i norra Älta, att murar, plank och vegetation måste tas ner eller flyttas, vilket förändrar upplevelsen för cyklister längs sträckan, men framförallt för de boende som upplever vägen utifrån (se bild 25).

Bild 25. Granitstolpar, staket och vegetation intill gång- och cykelvägen i norra Älta.

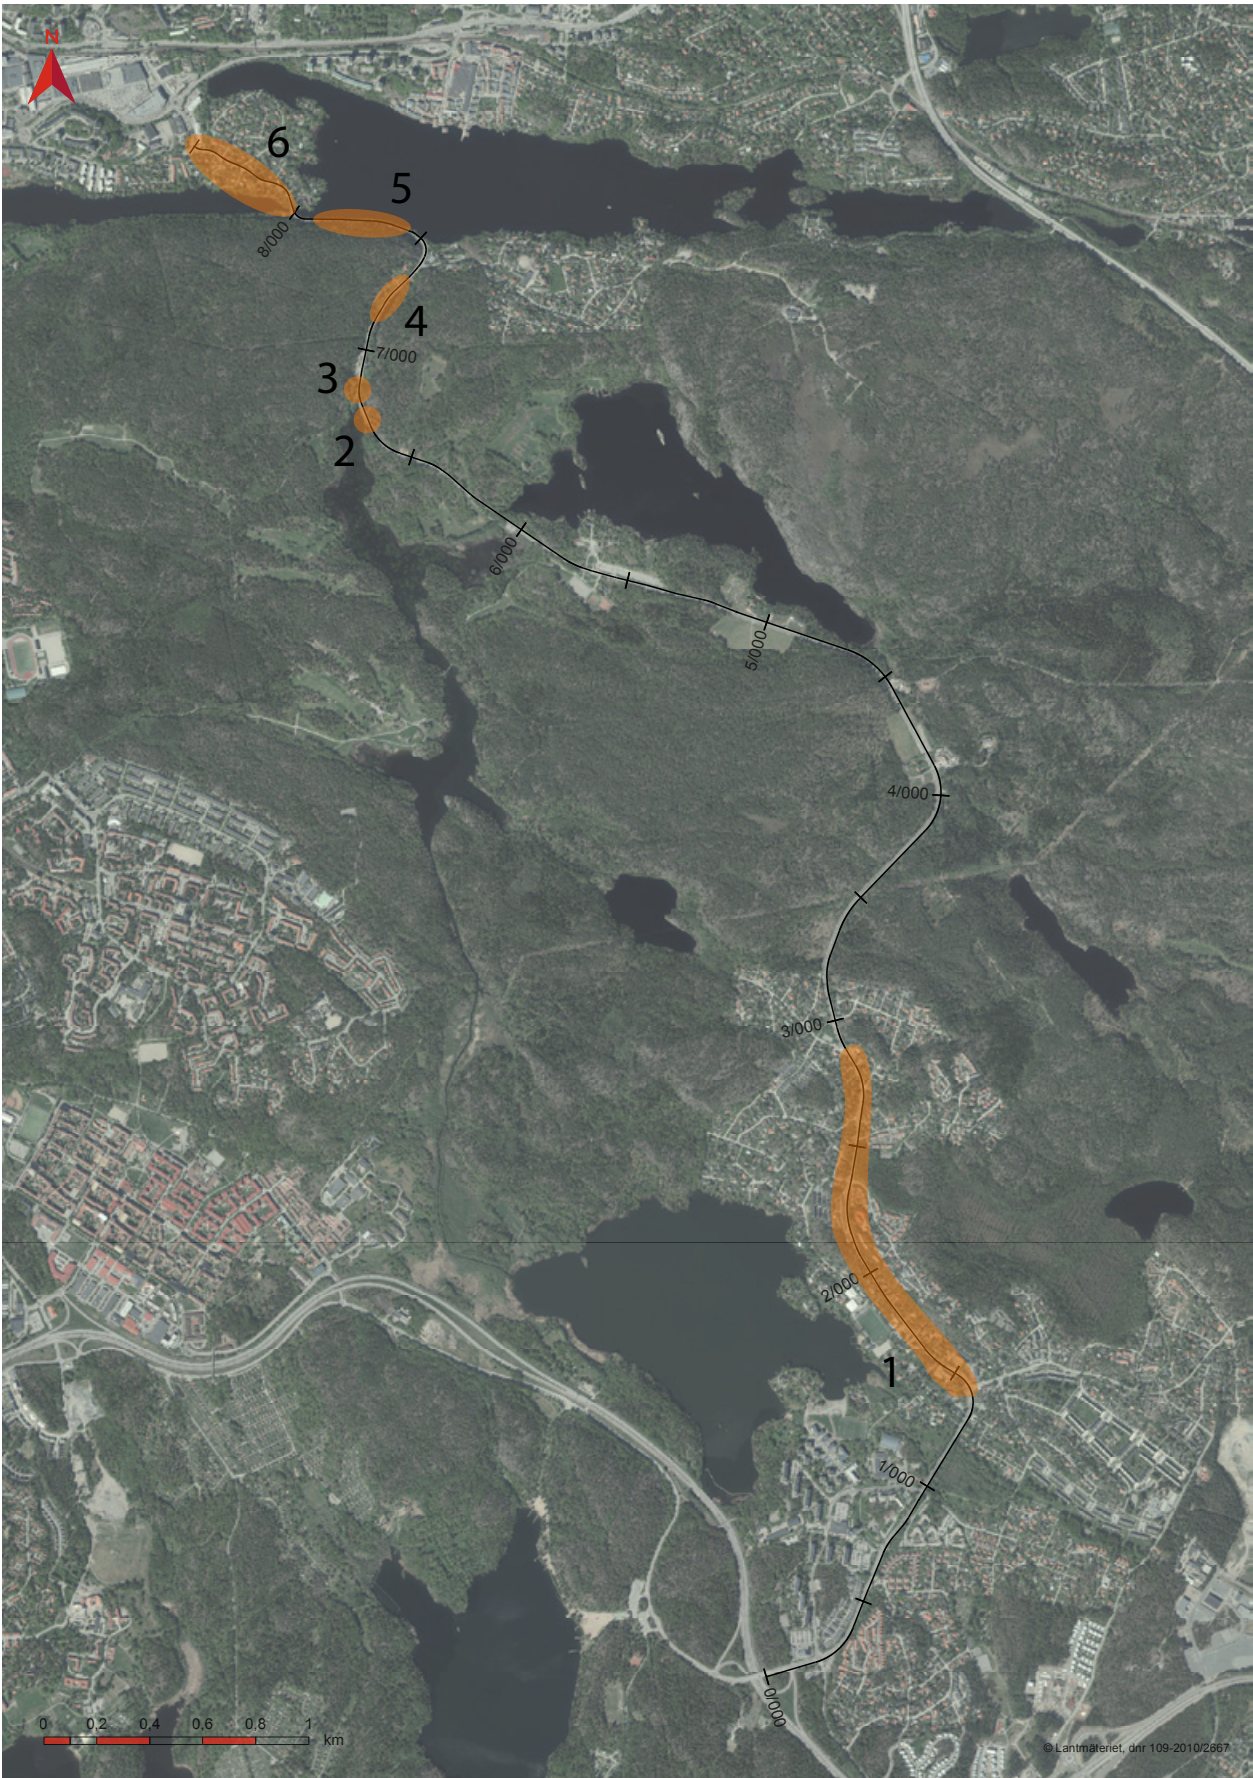
Bild 26. Karta med konsekvensområden markerade.

Längs sträckan har ett antal partier där konsekvenserna av gång- och cykelvägens breddning riskerar att påverka stads- och landskapsbilden och/eller privata intressen i särskilt stor omfattning identifierats (se bild 26).

1. Trång sträcka genom bostadsbebyggelse i norra Älta, och förbi förskola och skola i Älta, km ca 1/400-3/000
2. Trång passage vid Dammtorpsjön, km ca 6/750
3. Trångt parti förbi kyrkogården efter Dammtorpsjön med stödmur och brant slänt, km ca 6/800
4. Trångt parti vid Nacka gård där det finns en stenmur och ladugård mot vägen, km ca 7/250
5. Vid Nackaberget mot Järlasjön är det trångt mot en hög och brant skogsslänt, km ca 7/600-8/000
6. Vägen genom Sickla är trång med fastigheter med utfarter på båda sidor om vägen, km ca 8/000-8/500

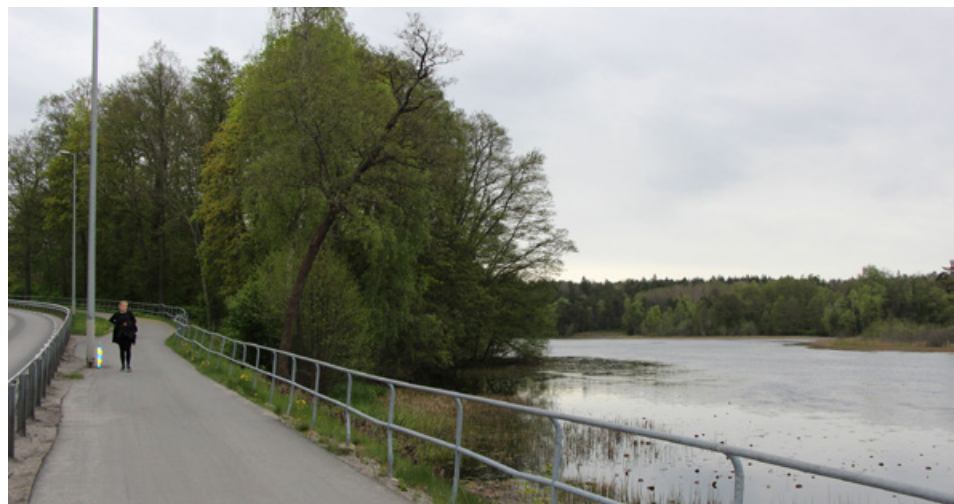
Bild 27. Passagen förbi Dammtorpssjön.

Förbi Dammtorpssjön, som är en del av Natura 2000-område, är det trångt och en breddning av gång- och cykelvägen kan kräva tillkommande konstruktion som en stödmurar eller brygga. Detta kan ge negativa konsekvenser för landskapsbilden om konstruktionen inkräktar för mycket i landskapet och den idag gröna strandlinjen mot vägen riskerar att försvinna (se bild 27).

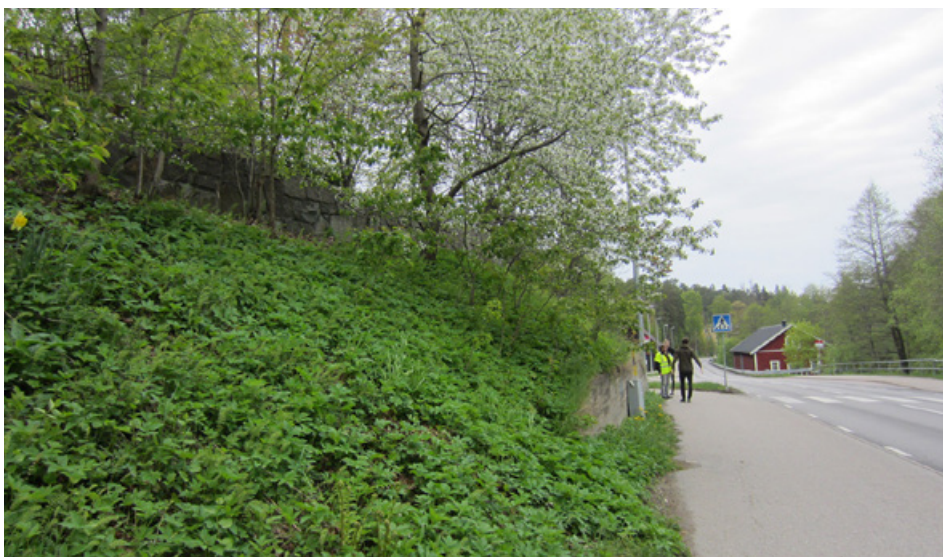
Bild 28. Grön slänt, naturstensmur och betongmur vid kyrkogården.

Norr om Dammtorpssjön finns en trång passage vid kyrkogården som är belägen på en höjd intill Ältavägen. Höjdskillnaden upptas av en vegetationsbeklädd slänt samt en naturstensmur en bit upp i slänten (se bild 28). Slänten bidrar positivt till upplevelsen längs gång- och cykelvägen och stenvuren bidrar till kyrkoområdets karaktär. På en del av sträckan

är passagen så trång att nivåskillnaden upptas av en cirka 1,5 meter hög stödmur av betong närmast gång- och cykelvägen. Detta ger en betydligt hårdare och ruffare känsla längs gång- och cykelvägen än där vägen ligger i den vegetationsbeksidda släntens fot. Vid breddning av gång- och cykelbanan finns risk att slänten och den övre stenvallen påverkas negativt.

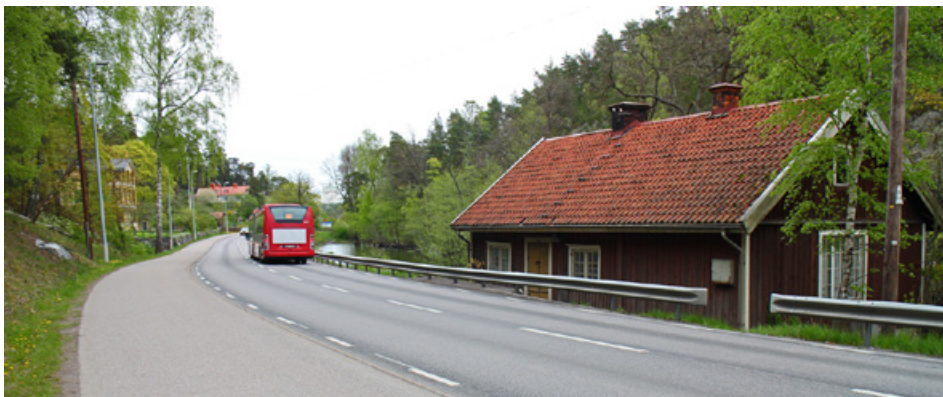
Bild 29. I det kulturhistoriska bruksområdet ligger flera objekt direkt i väggkant. Öster om Ältavägen sluttar marken brant mot Kvarnsjön vilket begränsar vägrummets utbredning. Nacka gård kan skyddas bakom vegetationen till vänster i bilden.

Vid Nacka gård finns en befintlig stenvall som kan komma att påverkas vid breddning av gång- och cykelvägen (se bild 29). Stenvallen är ett karaktärsgeivande element i karaktärsområdet. Om ett element likt detta påverkas negativt riskerar karaktären i området att påverkas. Även vid ladugården med vällingklockan är sektionen trång och gång- och cykelvägens breddning riskerar att stå i konflikt med byggnaden. Byggnaden är en viktig del inom det kulturhistoriska bruksområdet.

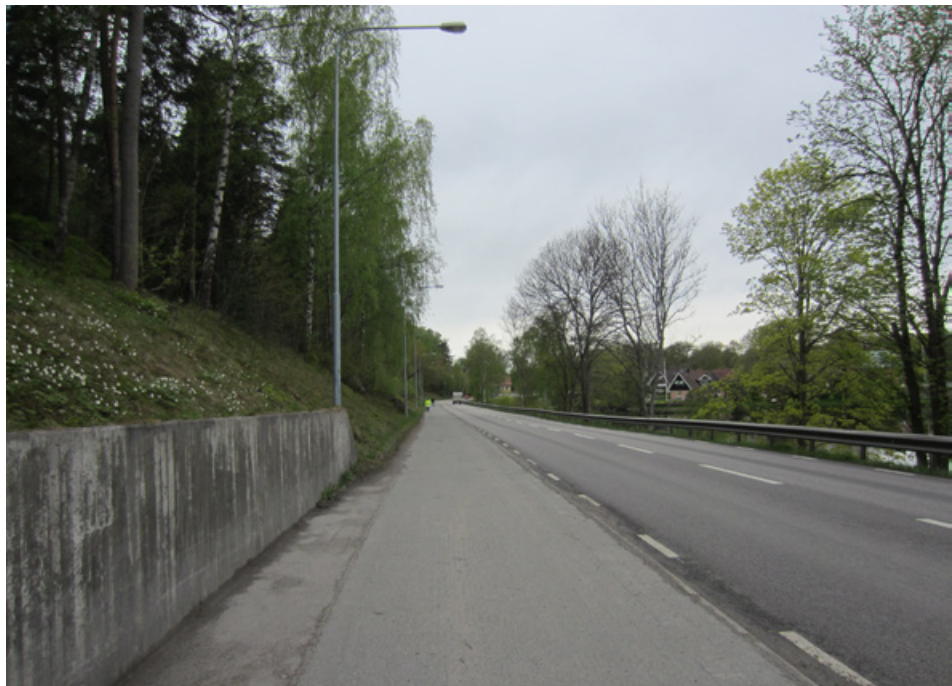
*Bild 30. Vegetationsbeklädd slänt och stödmur av betong vid Nackaberget.*

Vid Nackaberget finns en brant skogbeklädd slänt ner mot gång- och cykelvägen (se bild 30). På en del av sträckan, där slänten är väldigt brant, finns en stödmur av betong som upptar en höjdskillnad. Då slänten sträcker sig hela vägen ner till gång- och cykelvägen med släntfot i väggkant ges ett intryck av att vägen är anpassad till befintlig terrängen även om den i tidigare skede har påverkats. Vid breddning av gång- och cykelvägen kan den befintliga vegetationsbeklädda slänten komma att påverkas med risk att den nya lösningen är sämre anpassad till befintlig terräng och på så sett påverkar upplevelsen av vägens placering i landskapet.

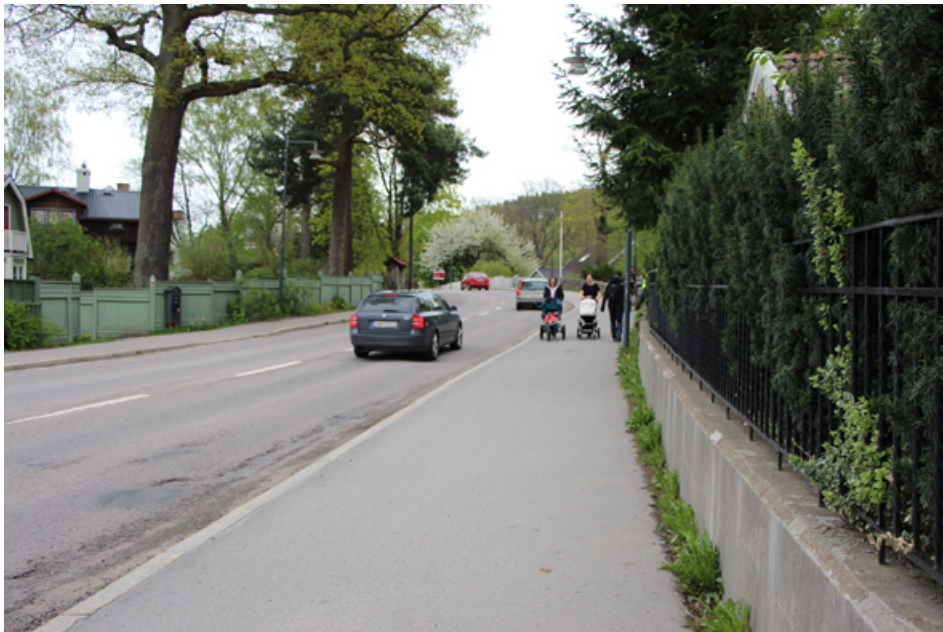
Genom Sickla och på bron över Järlasjön/Sicklasjön är utrymmet trångt och en breddning av gång- och cykelvägen kan förändra upplevelsen för gående och cyklister längs sträckan men framför allt för de boende som upplever vägen utifrån ett betraktarperspektiv (se bild 31). Risk finns att murar, plank och vegetation måste tas ner eller flyttas.

Bild 31. Sträcka genom Sickla med murar, plank och vegetation i väkant.
