## Rapport naturvärdesinventering

# Väg 165, Hällevadsholm-Tingvall

Vägplan, 2019-04-05

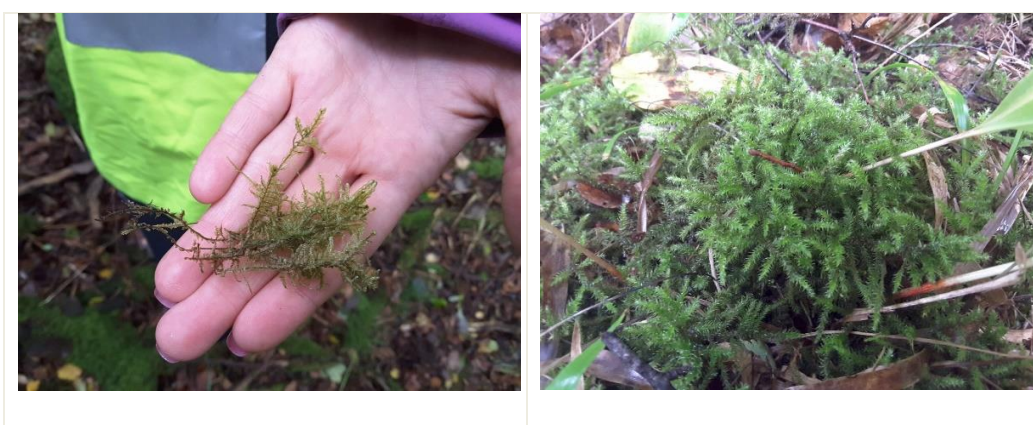
*Figur 14. Platt fjädermossa t.v, västlig hakmossa t.h.*

Under inventeringstillfället påträffades 20 olika naturvårdsarter, se tabell 1. Några av arterna presenteras på foto i Figur 14 och 15. Vid inventeringen påträffades förhållandevis få naturvårdsarter. De arter som noterades är framförallt kopplade till hävdkontinuitet men även enstaka arter kopplade till fukt och skoglig kontinuitet. Inventeringsområdet hyste få områden med gammal skog eller betesmarker som inte var påverkade av gödsling. Fyra rödlistade arter noterades; ask, alm, spillkråka och kungsfågel. Skyddade arter enligt artskyddsförordningen som noterades var, förutom fåglar (bl.a. spår av hackspettar), vanlig groda och vanlig padda samt utpekade potentiella groddjurslokaler.

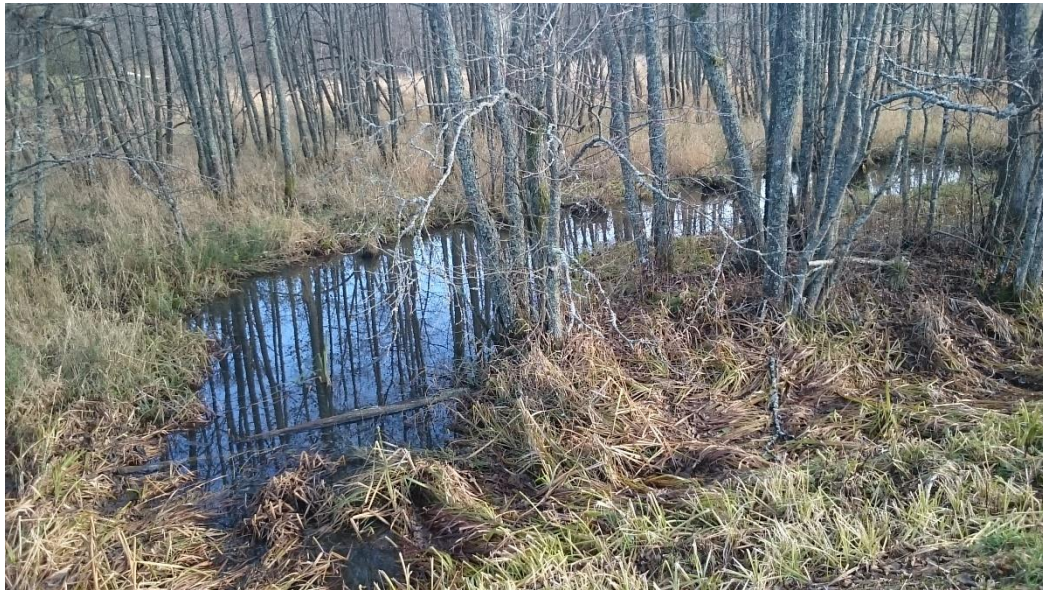
#### 7.4. Objekt 4. Alsumpskog kring Långevallsbäcken

Naturvärdesklass 3, påtagligt naturvärde (preliminär bedömning)

Fuktig till blöt alsumpskog med mest smala alar och med ett ibland brett dike, Långevallsbäcken. Objektet sträcker sig över vägen västerut. Fältskikt med brännässlor, besöksöta, gräs samt vass och säv längs ån. Värdeelement som vattendrag, enstaka grövre alar med mosklädda stammar, hackspett och en del stående död ved.

Enligt VISS finns det en indikation på att objektet kan hysa en artrikedom gällande bottenfauna. Objektet ges preliminärt ett visst artvärde med hänsyn till bottenfauna. Visst biotopvärde genom vattnets positiva påverkan på fuktighetsgradienter i området och möjligheter till högre biologisk mångfald genom variationen vattnet skapar med fuktighetsgradienter som gynnar vattenkrävande växter.

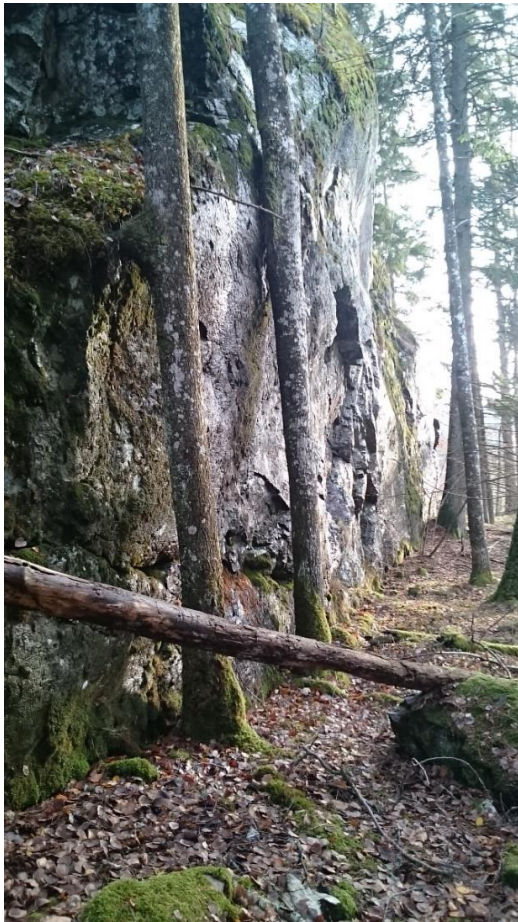
7.5.            Objekt 5. Barrblandskog  
Naturvärdesklass 3, påtagligt naturvärde

**Beskrivning**  
Kraftig bergsbrant och sluttning med blandskog ned mot vägen. Trädskikt med grova tallar och granar, halvgrova aspar, ung gran och björk, små hassel, *Salix* sp. och rönn. Värdeelement som sippervägg, fuktstråk, mossbeklädd stambaser och stenar, liggande död ved, björk med björktickor och fnöschticka, hålträd av björk, död stående björk samt död stående grov säl. Fältskikt med domineras av olika mossor som björn-, vit-, vägg-, hak- och husmossa. På marken växer även skogsfräken, blåbär, lingon. harsyra och bredbladigt gräs.

**Motivering**  
Objektet ges ett visst artvärde då området är artrikare än omgivningen (mossor). Påtagligt biotopvärde genom förekomst av död och skadad ved, grova träd, hålträd, variation i topografin, stenmiljöer, fuktig miljö samt stor och hög sippervägg.

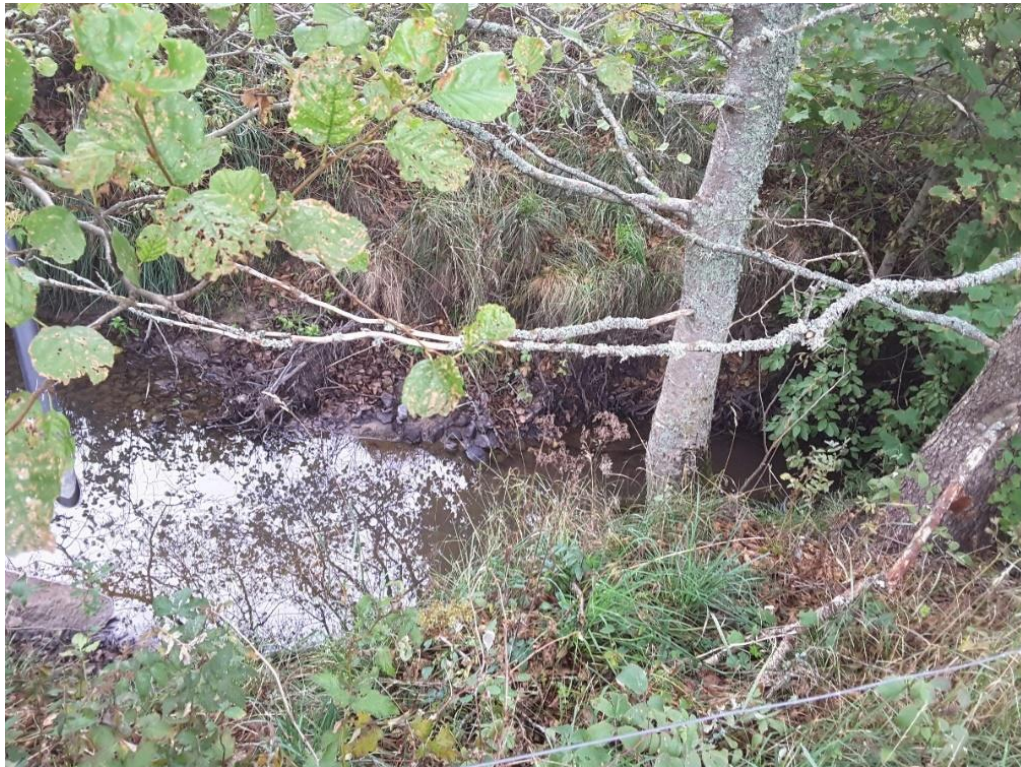
## 7.10. Objekt 10. Vattendrag

Naturvärdesklass 3, påtagligt naturvärde

Obetydligt artvärde då inga naturvårdsarter hittades och området inte anses ha högre artrikedom än omgivningen. Påtagligt biotopvärde då objektet är en långsträckt vattendrag som tillför en variation i landskapet och skapar fuktighetsgradienter som kan användas av många organismer. Inslag av äldre al samt nyckelarten sälg, bärande buskar och död ved samt strukturer som meandring och stenmiljöer bidrar till

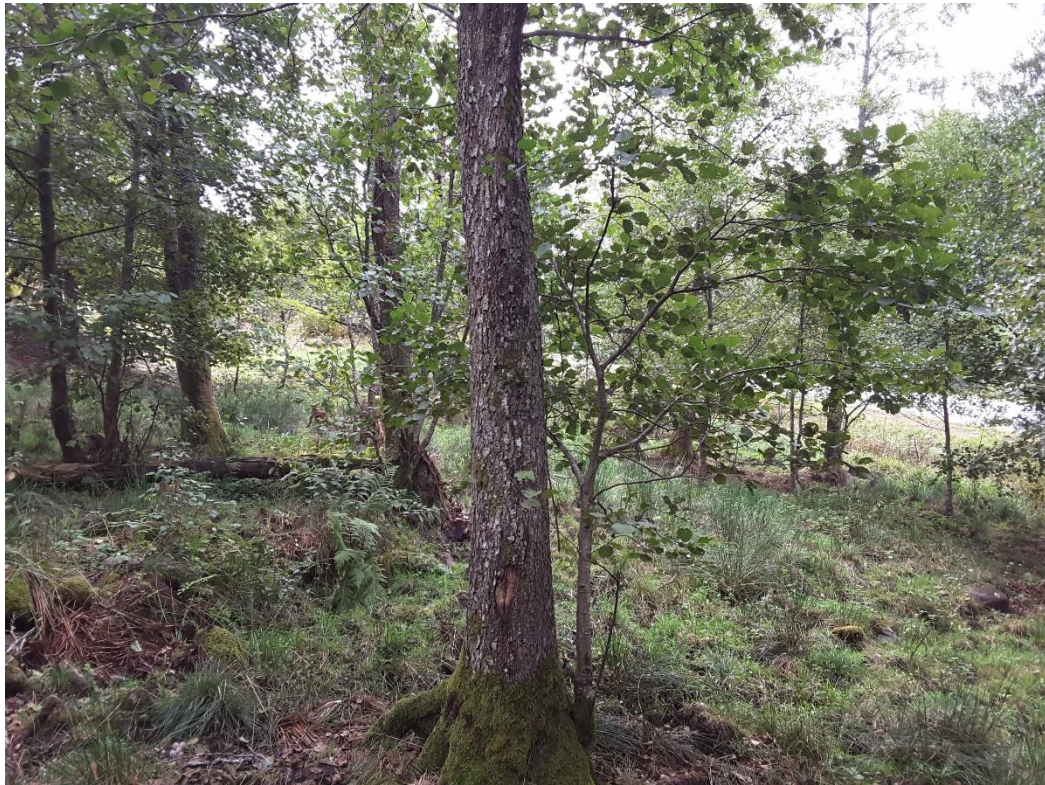
### 7.11. Objekt 11. Triviallövskog

Naturvärdesklass 3, påtagligt naturvärde

Halvöppet fuktigt sumpskogsparti i betesmark med medelålders till äldre al och äldre sälg med skador och sälgticka. Fältskikt med tågväxter, fräken, skräppor, älgört och brännässla. Värdeelement som hackspettsspår och insektsnag, tramp av betesdjur, enstaka lågor och enstaka döda stående träd av al.

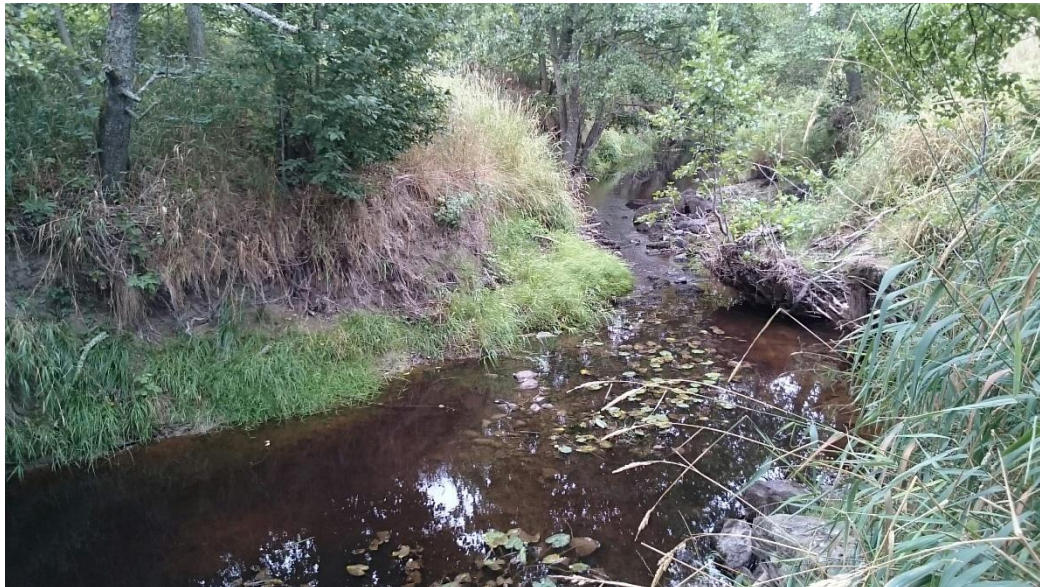
7.37.            Objekt 37. Vattendrag med lövträddrå (del av Grimån)

Naturvärdesklass 3, påtagligt naturvärde (preliminär bedömning)

Objektet bedöms preliminärt hysa ett visst artvärde bl.a. i form av artrikare kärlväxtflora knuten till bäckmiljöer/fuktiga miljöer än omgivningen samt möjligen mossor. Sannolikt kunde inte alla arter identifieras pga. torka. Enligt VISS finns det en indikation på att objektet kan hysa en artrikedom gällande bottenfauna.

Påtagligt biotopvärde då vattendraget tillför värden i form av meandring, fuktighet och tillgång till vatten, stenmiljöerna (strukturer), de äldre träden samt de bärande träden och buskarna. Objektet har en funktion i landskapet och gynnar en rad olika artgrupper. Strömsträckan luftar vattnet och skapar variation.

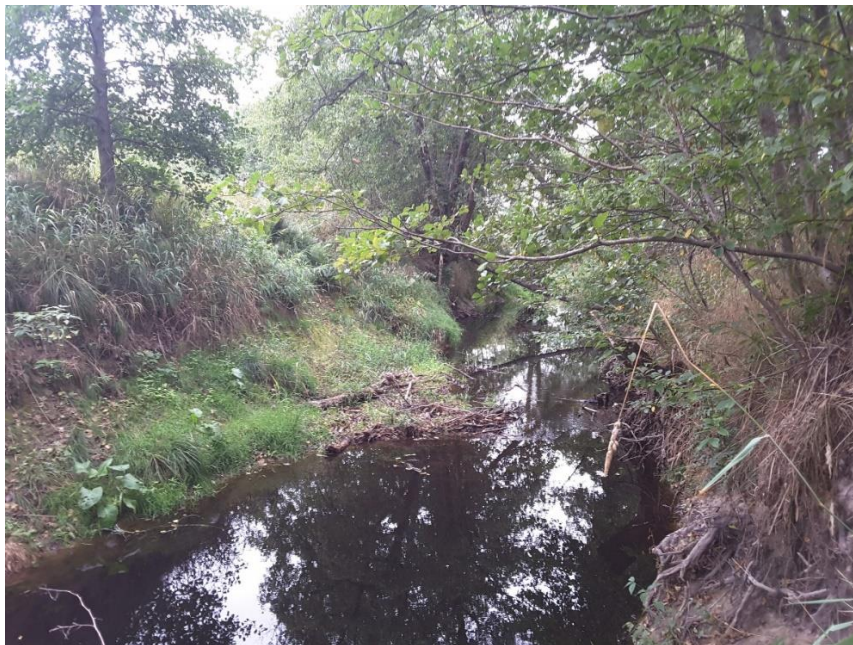
7.38.            Objekt 38. Vattendrag med lövträdråd (del av Grimån)

Naturvärdesklass 3, påtagligt naturvärde (preliminär bedömning)

Delvis öppet fuktparti med brett meandrande vattendrag med en trädråd av al och sälg. Medelålders till äldre al. I kanten av området finns tydlig alräd. Fältskikt med älggräs, björnbärssnår, gräs, starr, vass och skräppa. Enstaka torrträd av al, flera grövre lövlågor och högstubbe av al.

Objektet bedöms preliminärt hysa ett visst artvärde bl.a. i form av artrikare kärlväxtflora knuten till bäckmiljöer/fuktiga miljöer än omgivningen. Sannolikt kunde inte alla arter identifieras pga. torka. Enligt VISS finns det en indikation på att objektet kan hysa en artrikedom gällande bottenfauna.

Påtagligt biotopvärde då vattendraget tillför värden i form av meandring, fuktighet och tillgång till vatten, stenmiljöerna (strukturer), de äldre träden samt de bärande träden och buskarna. Objektet har landskapsekologisk funktion och gynnar en rad olika artgrupper. Översvämningsytor bidrar till biotopvärdet.

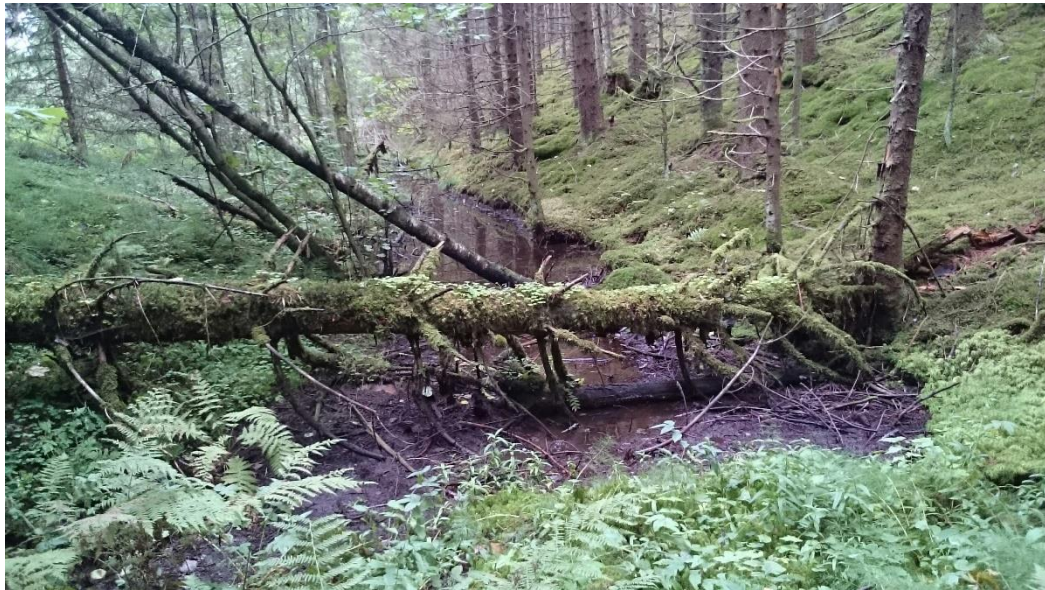
## 7.45. Objekt 45. Sumpskog kring skogsbäck

Naturvärdesklass 3, påtagligt naturvärde

Näringsrik skog i en bergssänka med blockanhopningar, fuktstråk och skogsbäck. Lövinslag som hassel, al, små lönn, små rönn, sälgnippe och gran. Fältskikt med strätta, ekorrbär, harsyra, tussilago, skogsfräken, brännässlor, gräs, ormbunkar, ormbär, missne, tussilago, trolig kärrviol, nunneört, levermossor, vitmossa och vågig praktmossa. Värdeelement som rotvälta, ofta mossbeklädda liggande död ved samt stenmiljöer. Branter ned mot fuktstråket har mycket död ved men inga värden i övrigt. Dålig passagemöjlighet under vägen för vatten med tillhörande organismer.

Visst artvärde då två naturvårdsarter som signalerar höga skogliga naturvärden hittades och att området är artrikare än omgivningen gällande kärlväxter. Skogsbäck med varierande miljöer och som ger förutsättningar för en rad olika organismer med ett värdefullt sumpskogsstråk. Påtagligt biotopvärde då det i området finns mycket död ved, lövträdsväxer, fuktigt mikroklimat, strukturer i form av meandring och stenmiljöer och näringsrikedom, vilket ger förutsättningar för en artrikare växtlighet.

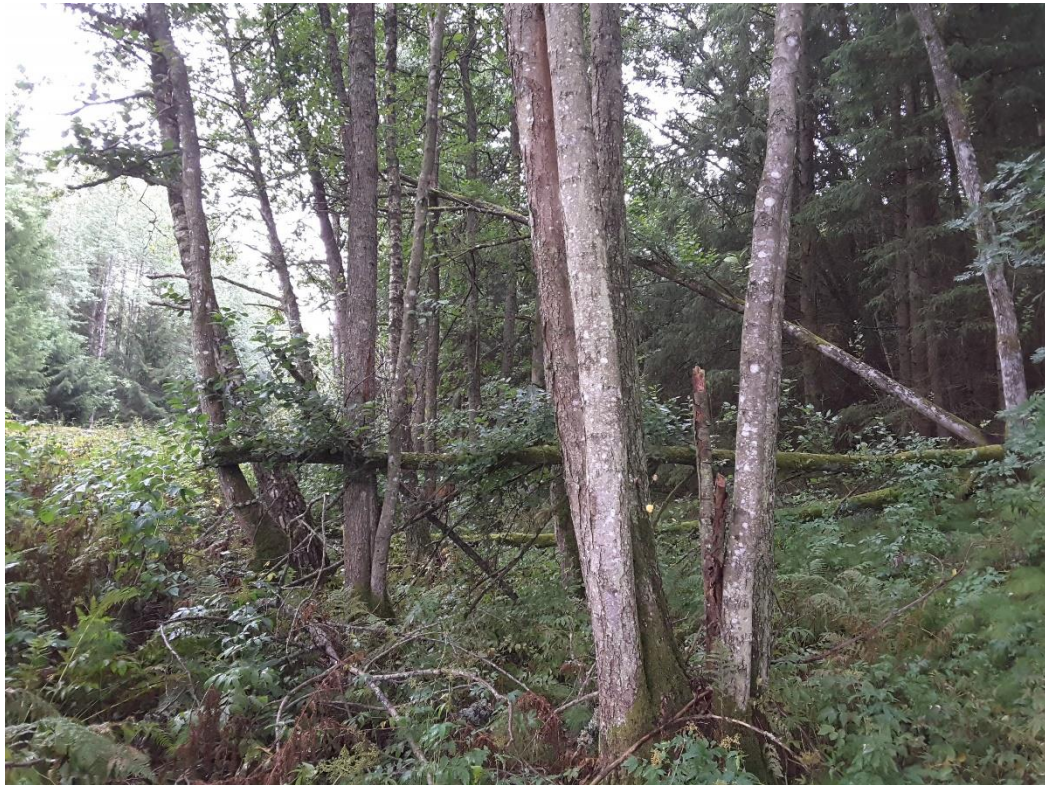
7.53.            Objekt 53. Sumpskog

Naturvärdesklass 3, påtagligt naturvärde

Alskogsridå på fuktig yta med möjligt dike. Träden är äldre mossbeväxta alar och grova mossbeväxta lågor. Markfloran består av älgört, mjölke, vitsippa, ormbär, harsyra och ormbunkar samt olika mossor bl.a. skogspraktmossa. Flera lågor och enstaka gamla träd.

Visst artvärde då en naturvårdsart hittades. Ormbär är en skoglig signalart i fuktig, skuggig, mullrik mark. Visst biotopvärde genom den fuktigare/blötare miljön som skapar variation hos bl.a. mossorna. Äldre träd och död ved ökar värdet.
