# PM Naturmiljö ytvatten - inklusive NVI:er

Slussar i Trollhätte kanal

Anläggande av sluss i Trollhättan kommun,  
Västra Götalands län

2025-10-09

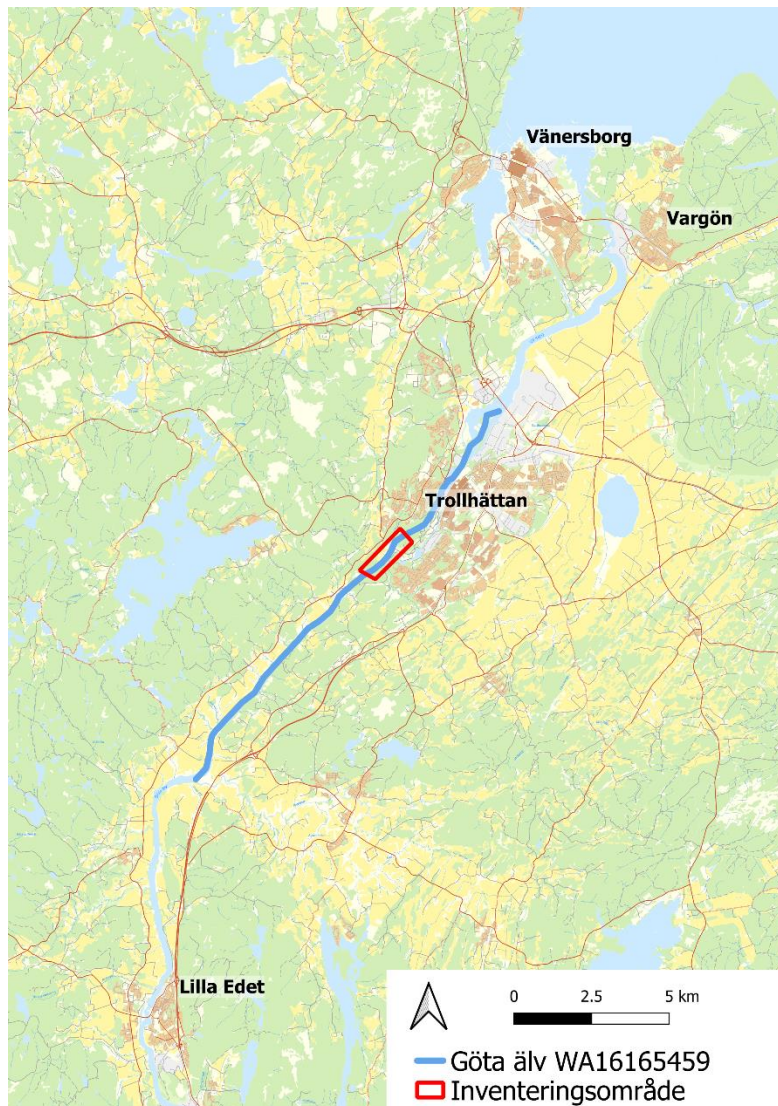
Figur 4 Vattenförekomsten i Göta älv i vilken inventeringsområdet ligger.

Vattenförekomsten som berörs är *Göta älv – Slumpån till Stallbackaån* (MSCD: WA16165459) (Figur 4). Den är 16 km lång och utgörs av Göta älv från Slumpåns utlopp i höjd med Sjuntorp, och uppströms till Trollhättans norra delar. Vattenförekomsten är förklarad som kraftigt modifierad, vilket innebär att vattendragets fysiska karaktär bedöms vara väsentligt påverkad, i detta fall av vattenkraft. Kraftigt modifierade vattens ekologiska tillstånd benämns inte som status, utan i stället ska så kallad god ekologisk potential uppnås, i det här fallet senast 2039. Vid den senaste bedömningen hade vattenförekomsten otillfredsställande ekologisk potential, till följd av påverkan från vattenkraftverk (VISS 2023).

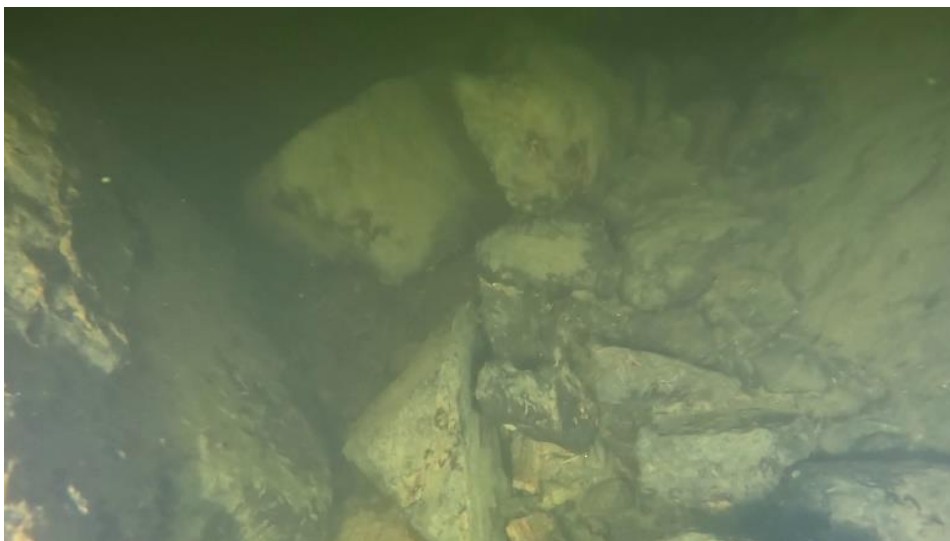
Figur 9. Exempel på bottenområde i objekt D1, med blankspolad lerbotten, inslag av sten och block.

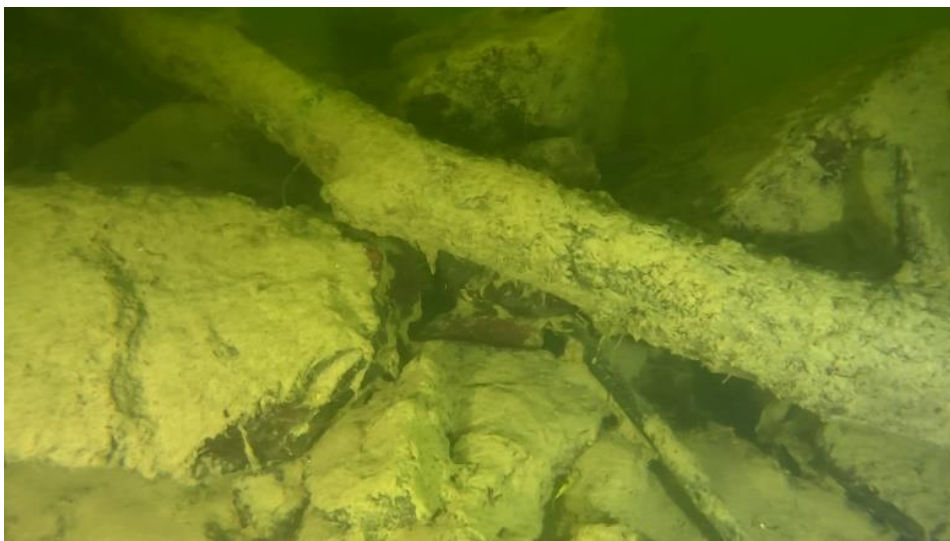
Figur 13. Exempel på bottenområde i objekt D3, mellan de två slussutloppen i inventeringsområdet.

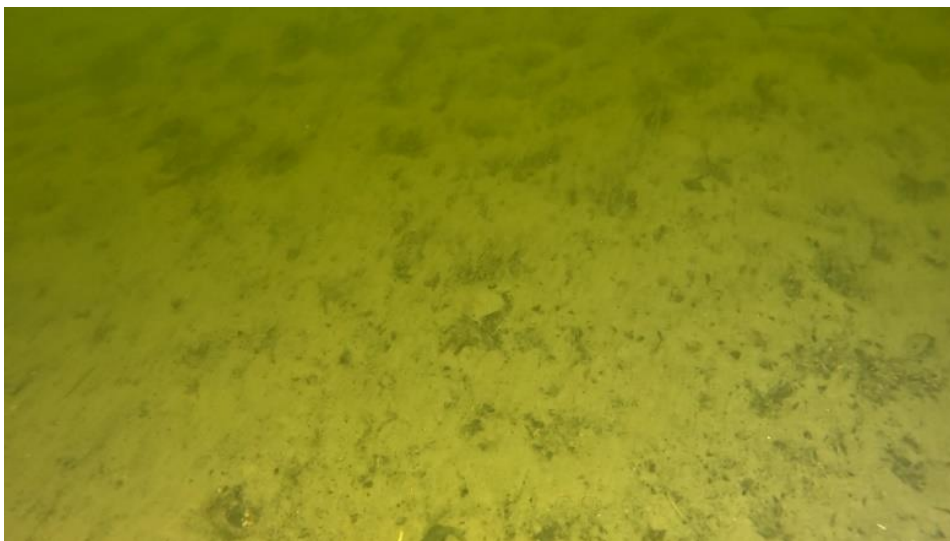
Figur 15. Exempel på bottenområde i objekt D4, utanför slussen till Bergkanalen som mynnar längst uppströms i inventeringsområdet.

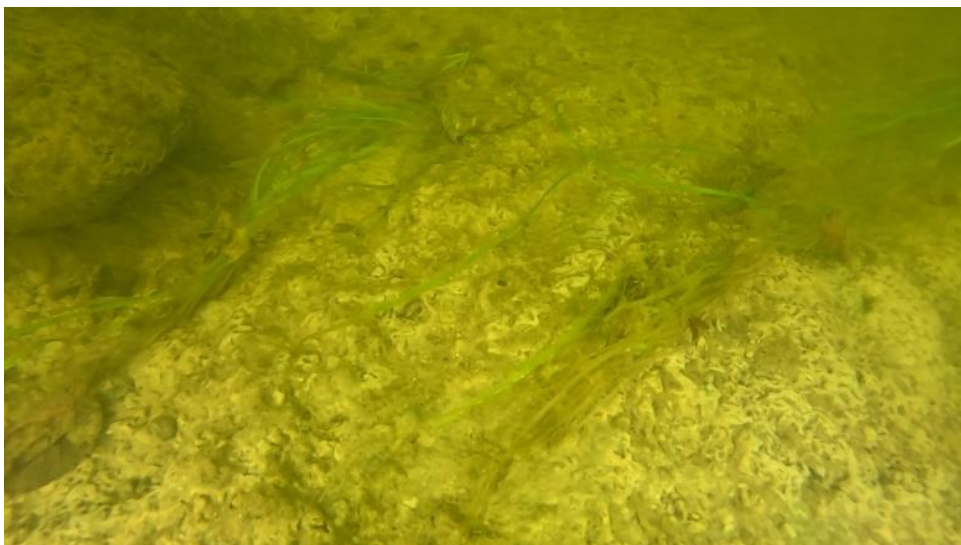
Figur 21. Exempel på bottenområde i objekt D7

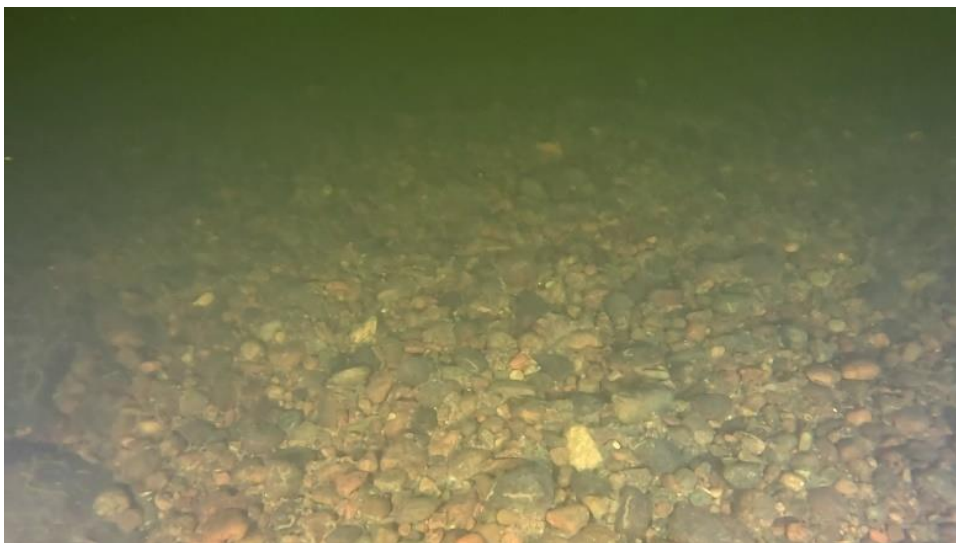
Djupområdet har miljöer lämpliga för fisk som trivs på större djup, och en viss heterogenitet med större block blandade med sten, grus och lera. Sportfiske bedrivs efter lax, öring och andra fiskarter i området. Kraftverken uppströms saknar fungerande fiskvägar, och får därmed anses vara definitiva vandringshinder. Därmed kan en ansamling av vandrande fisk nedströmsifrån förväntas i naturvärdesbiotopen eller dess närhet, samtidigt som få fiskar når området uppströmsifrån.

Figur 25. Exempel på bottenområde i objekt D9, områdets djupare delar.

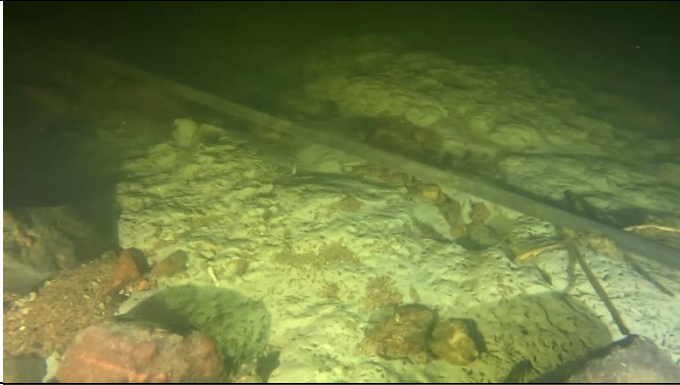
| | <p><b>T1_V</b><br/> <b>11,9 m</b><br/> Längst nedströms i området, norra stranden.<br/> Blankspolad lerbotten, inslag av sten och block.<br/> Stormussla (skal)</p> |

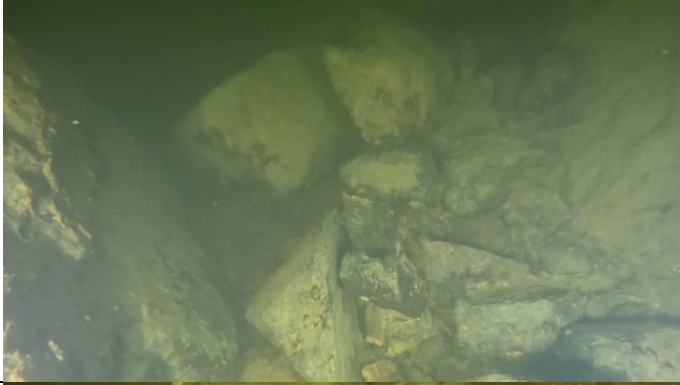
| | <p><b>T3_V</b><br/> <b>8 m</b><br/> Långt nedströms i området, södra stranden<br/> Blockbotten, spräng/krossten</p> |

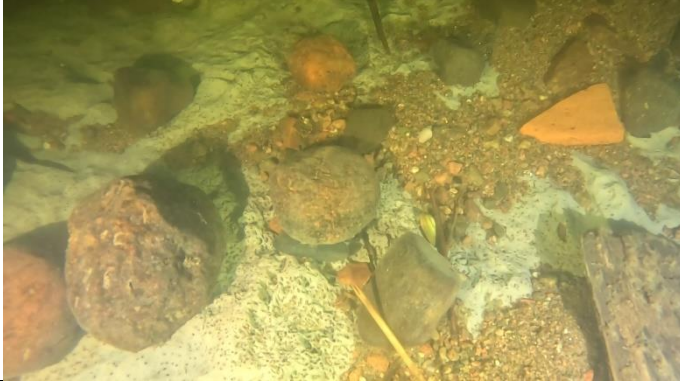
| | <p><b>T4_V</b><br/> <b>13 m</b><br/> Nedströms slussarna, mitt i fåran<br/> Blankspolad lerbotten, inslag av sten och block.<br/> Stormussla</p> |

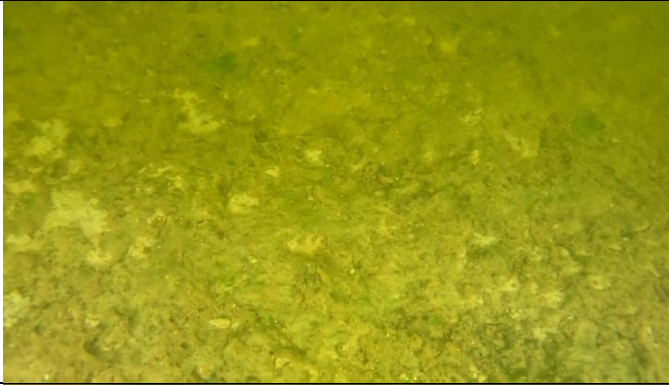
| | <p><b>T5_V</b><br/> <b>3,5 m</b><br/> Utanför nedre slussen, norra stranden<br/> Lerbotten</p> |

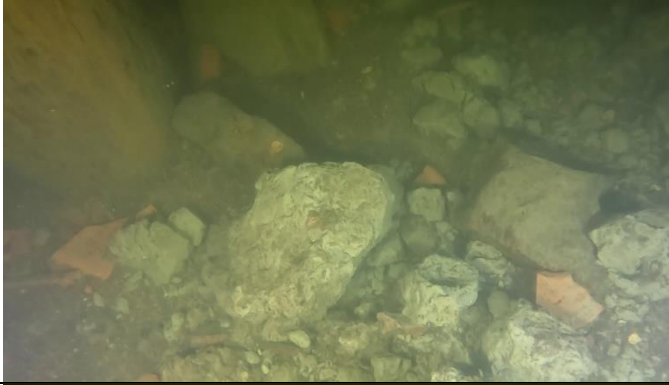
| | <p><b>T6_V</b><br/> <b>6,3 m</b><br/> Intill träledare, utanför nedre slussen,<br/> södra stranden<br/> Lerbotten, inslag av block, krossten, te-<br/> gel</p> |

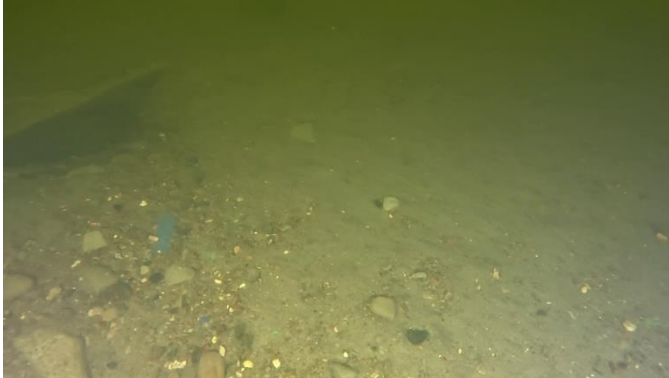
| | <p><b>T8_V</b><br/> <b>4,5 m</b><br/> Uppströms nedre slussen, bakom trä-<br/> konstruktion<br/> Sand, grus, sten</p> |

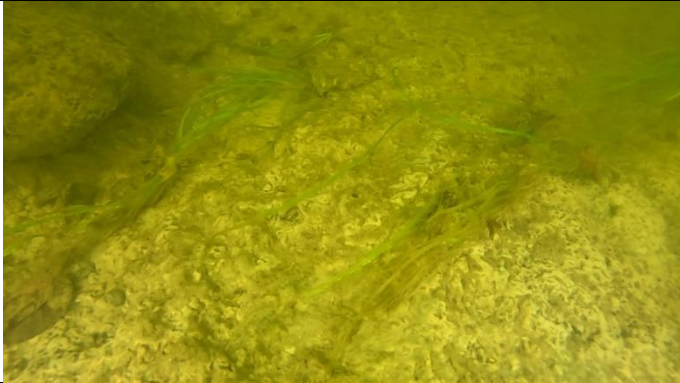
| | <p><b>T9_V</b><br/> <b>2,5 m</b><br/> Norra stranden<br/> Strax uppströms nedre slussen<br/> Lerbotten, inslag block, lite vegetation</p> |

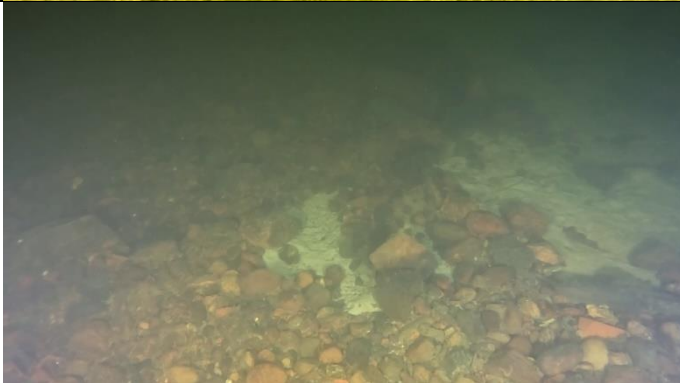
| | <p><b>T10_V</b><br/> <b>11 m</b><br/> Mellan övre och nedre slussen, mitt i fåran<br/> Blankspolad lera, sten, block</p> |

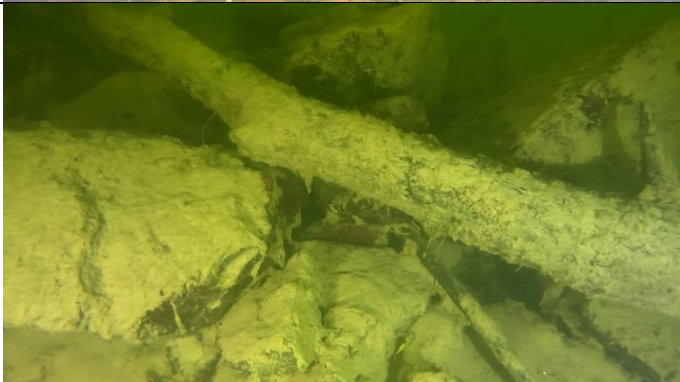
| | <p><b>T11_V</b><br/> <b>4,5 m</b><br/> Mellan övre och nedre slussen, södra stranden<br/> Blockbotten</p> |

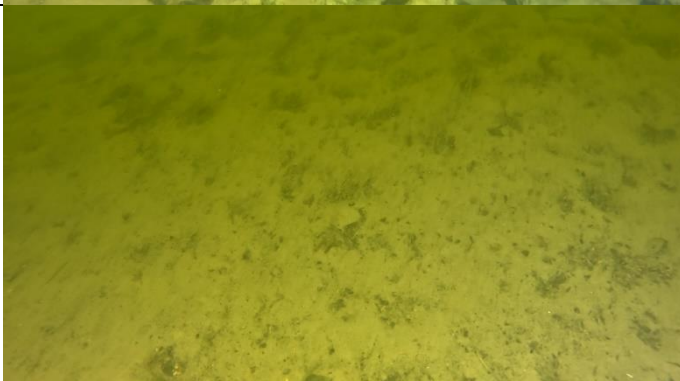
| | <p><b>T12_V</b><br/> <b>3 m</b><br/> Utanför övre slussen<br/> Lerbotten</p> |

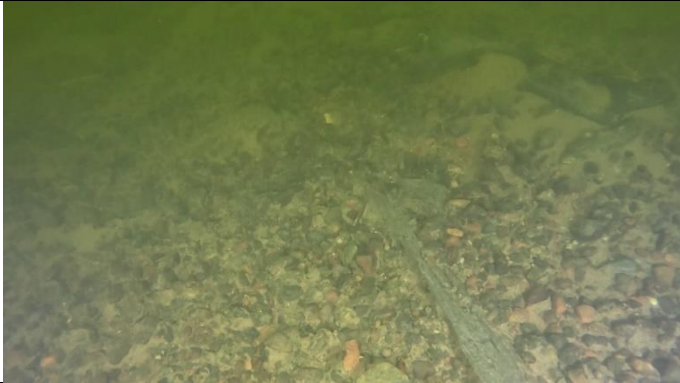
| | <p><b>T13_V</b><br/> <b>5 m</b><br/> Strax uppströms övre slussen, södra stranden<br/> Grus, sten</p> |

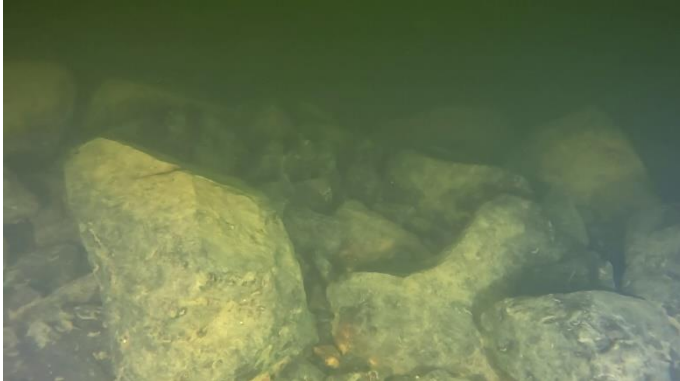
| | <p><b>T14_V</b><br/> <b>8,3 m</b><br/> Strax uppströms övre slussen, mitt i fåran.<br/> Blockbotten</p> |

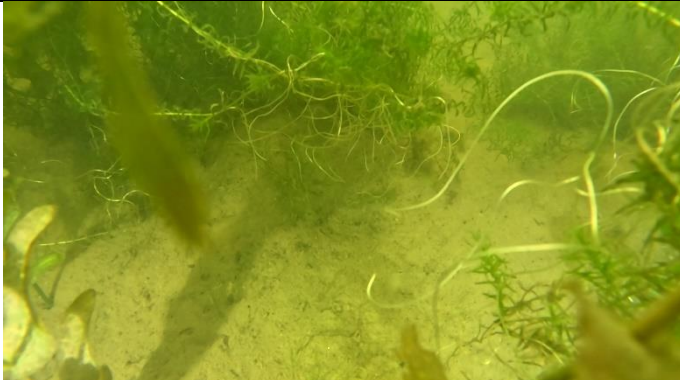
| | <p><b>T15_V</b><br/> <b>1,5 m</b><br/> Vik strax uppströms övre slussen, norra sidan<br/> Mjukare botten, vegetation<br/> Vattenpest</p> |

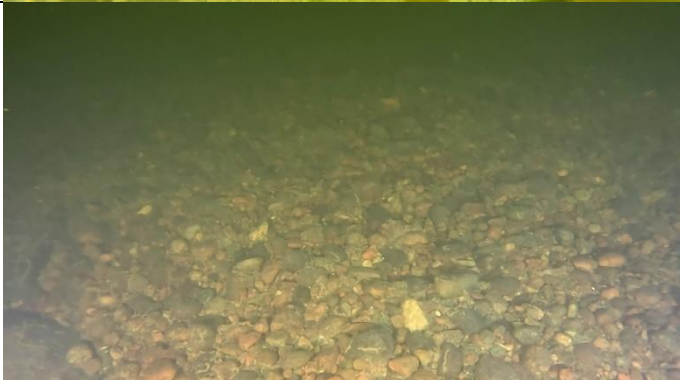
| | <p><b>T16_V</b><br/> <b>6,5 m</b><br/> Uppströms övre slussen, mitt i fåran<br/> Grus och sten</p> |

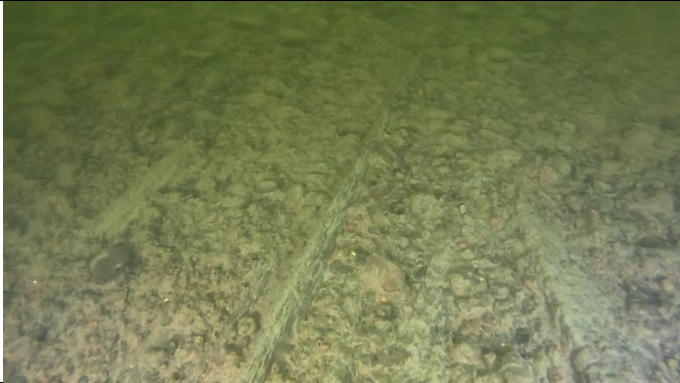
| | <p><b>T17_V</b><br/> <b>3,5 m</b><br/> Uppströms övre slussen, södra sidan<br/> sand, grus och sten<br/> Stormussla</p> |

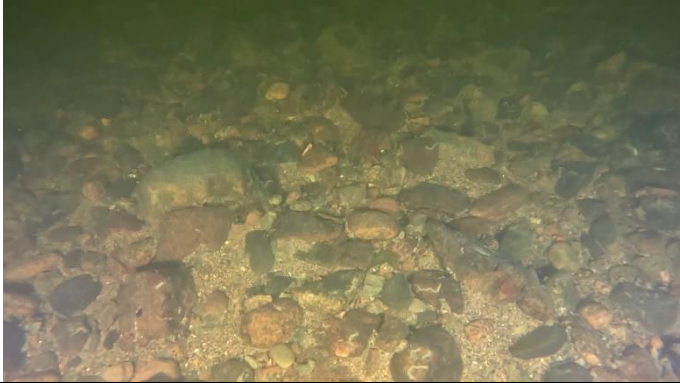
| | <p><b>T18_V</b><br/> <b>6,5 m</b><br/> Långt uppströms, mitt i fåran<br/> Sand, grus, sten</p> |

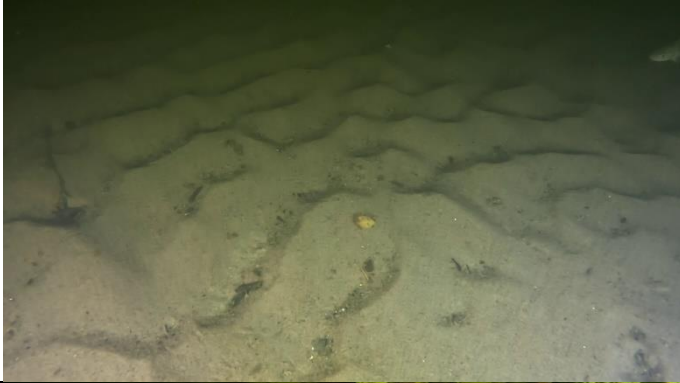
| | <p><b>T19_V</b><br/> <b>4,5 m</b><br/> Längst uppströms i området, norra stranden.<br/> Sandbotten</p> |

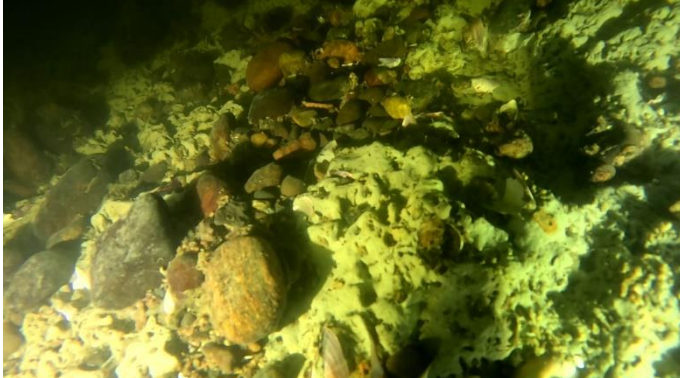
| | <p><b>T20_V</b><br/> <b>6 m</b><br/> Längst uppströms i området, södra stranden.<br/> Lera, sten<br/> Stormussla</p> |

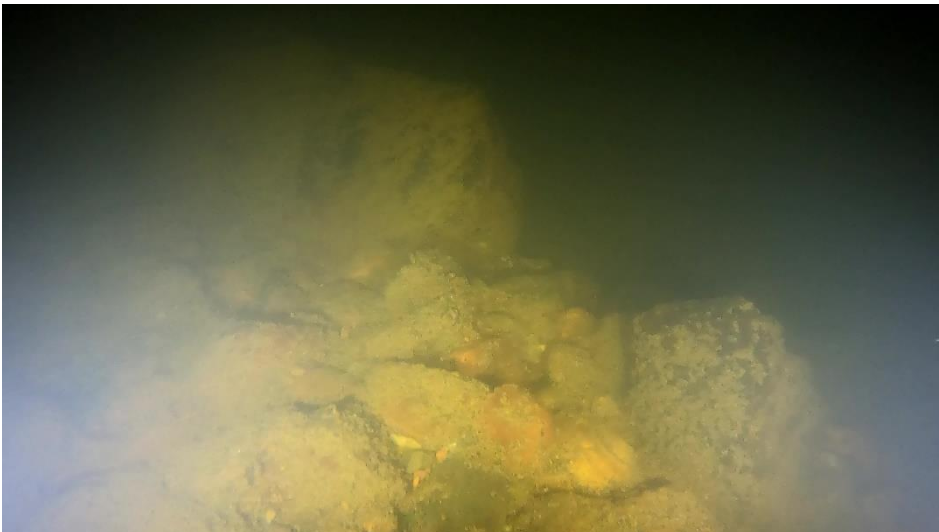
Figur 10. Bottenmiljön i videopunkt TV11, med obestämd stormussla nere till höger

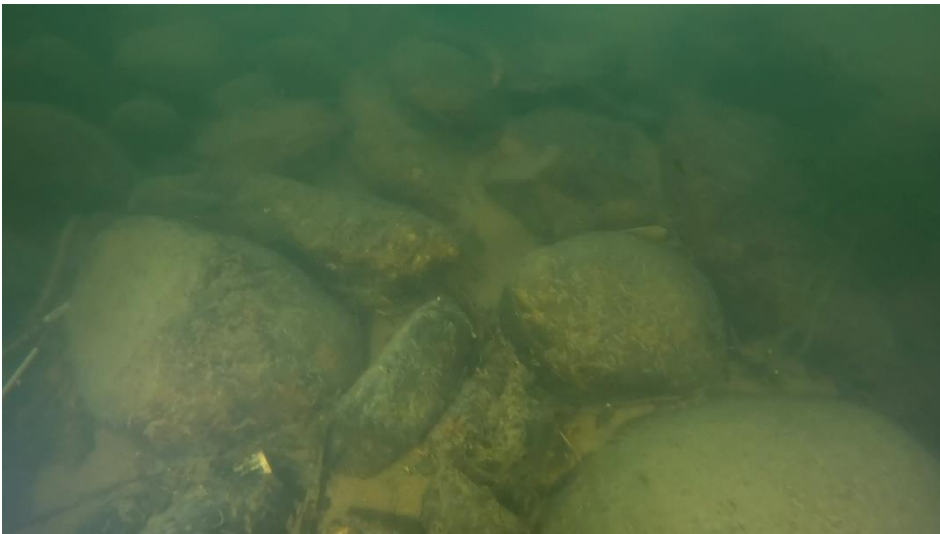
Undersökningen av lokalen gjordes med dropvideo och visuellt från båt. Undersökningen kunde bekräfta att de slutsatser som drogs vid kartläggningen av lekbottnar 2004 fortfarande stämmer; djup, bottenmaterial och flödesbild innebär att lek för asp sannolikt är möjlig, men förhållandena är inte optimala. Bottenmaterialet utgjordes av sten och mindre block (Figur 12), och även om ytan var relativt lugnflytande så bedömdes strömhastigheten vara ganska hög, trots att tappningen från kraftverket var låg vid fältbesöket. Några ytterligare bevis på att arten faktiskt leker på platsen uppdagades inte. För att veta om så är fallet behöver observationer av lekande fisk under våren göras, alternativt kan möjligen inventering och analys av romkorn vara en möjlighet. E-DNA-prover tagna under lekperiod skulle också potentiellt kunna ge en indikation på lek, men bara säkert säga om arten förekommer eller inte.

Figur 12. Botten i videopunkten ASP1, i den södra delen av det utpekade lekområdet för asp

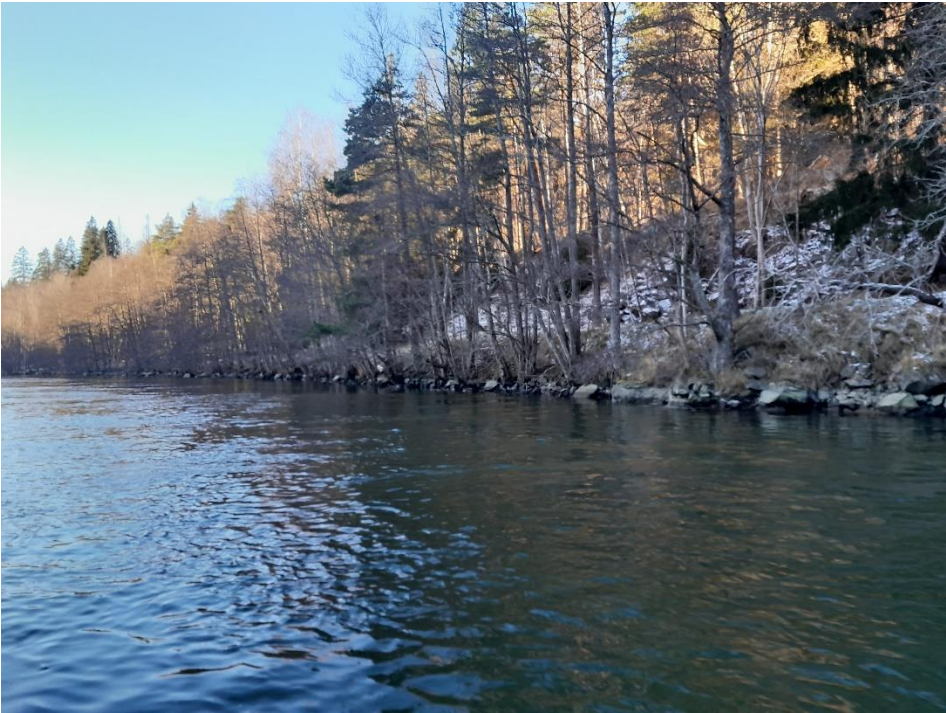
| Naturvärdesklass | 3. Påtagligt naturvärde |

| | <p>Stormusslor: obestämd art (målmussla/dammussla <i>Unio sp./Anodonta sp./Pseudanodonta</i>) noterades vid NVI 2023 i området strax nedströms (Främberg &amp; Thevenot, 2024)l. Förutsättningarna bedöms dock vara delvis begränsade på sträckan jämfört med längre nedströms.</p> <p>Bottenfauna: Vid NVI 2023 noterades sex värdearter i området, och ytterligare är kända från förstudien. De flesta av dessa bedöms kunna förekomma även i denna naturvärdesbiotop.</p> <p>Övrigt: både bäver och utter är kända från området, liksom kungsfiskare.</p> |

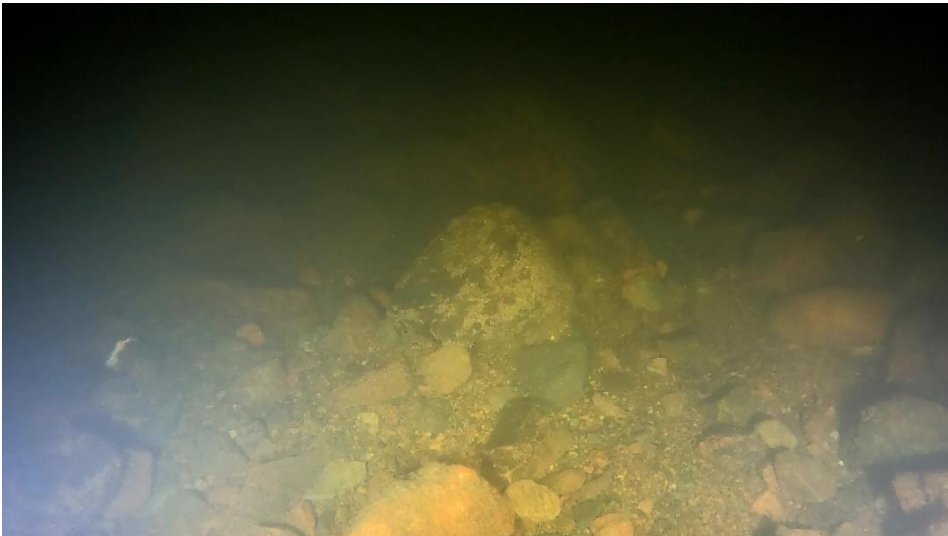
| Naturvärdesklass | 3. Påtagligt naturvärde |
| Tidigare värdearter | <p>Fisk: många fiskarter finns noterade i Göta älv, varav flera utgör värdearter. Många av arterna bedöms kunna förekomma i objektet. Närliggande vandringshinder bedöms dock medföra påverkan på vilka arter som kan befinna sig i området.</p> <p>Stormusslor: obestämd art (målmussla/dammussla <i>Unio sp./Anodonta sp./Pseudanodonta</i>) noterades vid NVI 2023 i området strax nedströms (Främberg &amp; Thevenot, 2024).</p> <p>Bottenfauna: Vid NVI 2023 noterades den ovanliga märkräftan <i>Pallaseopsis quadrispinosa</i> i provtagning med ekmanhuggare, och arten bedöms sannolikt förekomma även här.</p> |

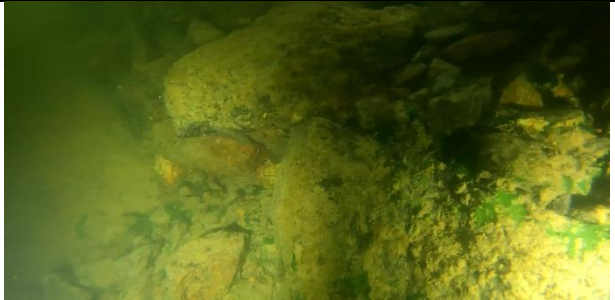
| Provpunkt | Djup (m) | Substrat | | | | | | | Arter, noteringar vid granskning | Bild |
|---|---|---|---|---|---|---|---|---|---|---|
| TV1 | 3,5 | | x | x | X | | | | Gles vegetation, kransalg | |

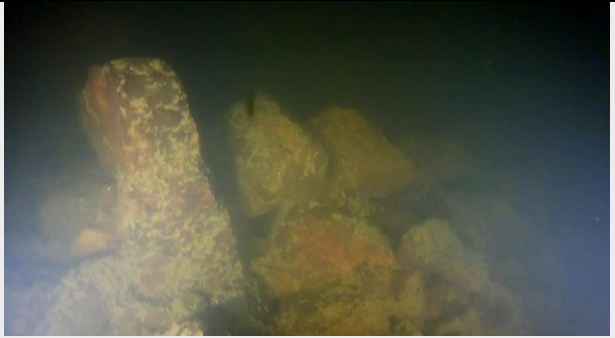
| Provpunkt | Djup (m) | Substrat | | | | | | | Arter, noteringar vid granskning | Bild |
|---|---|---|---|---|---|---|---|---|---|---|
| TV2 | 11,4 | | x | x | X | | | | | |

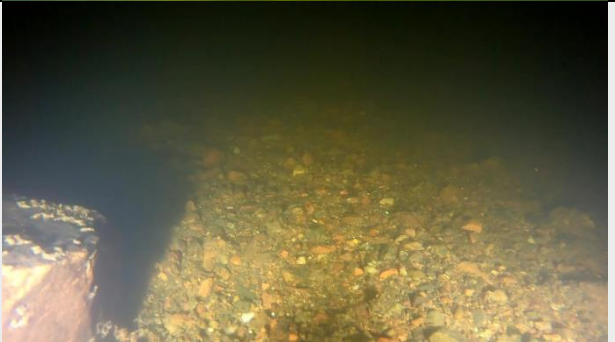
| Provpunkt | Djup (m) | Substrat | | | | | | | Arter, noteringar vid granskning | Bild |
|---|---|---|---|---|---|---|---|---|---|---|
| TV4 | 10,2 | x | x | x | x | | | x | | |

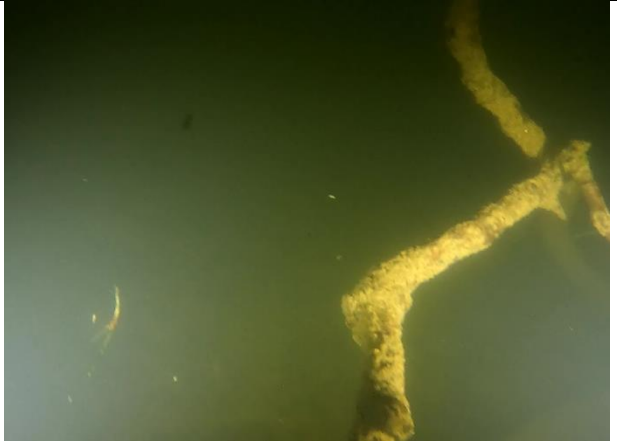
| Provpunkt | Djup (m) | Substrat | | | | | | | Arter, noteringar vid granskning | Bild |
|---|---|---|---|---|---|---|---|---|---|---|
| TV5 | 8,8 | | x | X | x | x | | | Större gren | |

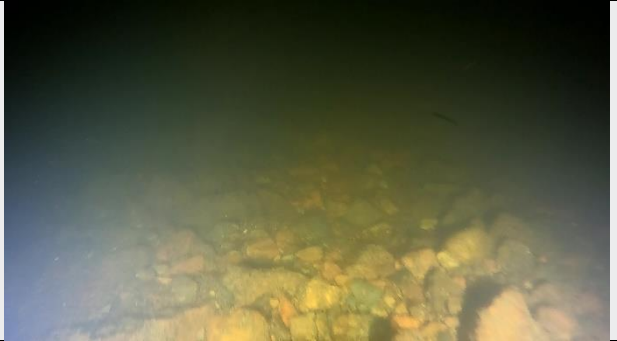
| Provpunkt | Djup (m) | Substrat | | | | | | | Arter, noteringar vid granskning | Bild |
|---|---|---|---|---|---|---|---|---|---|---|
| TV6 | 10,2 | | x | <b>x</b> | x | | | | | |

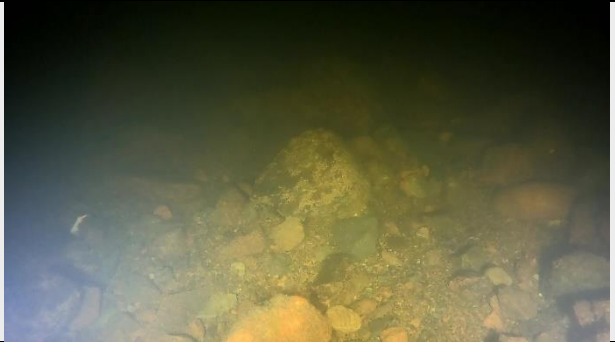
| Provpunkt | Djup (m) | Substrat | | | | | | | Arter, noteringar vid granskning | Bild |
|---|---|---|---|---|---|---|---|---|---|---|
| TV8 | 10,5 | | x | <b>x</b> | x | | | | | |

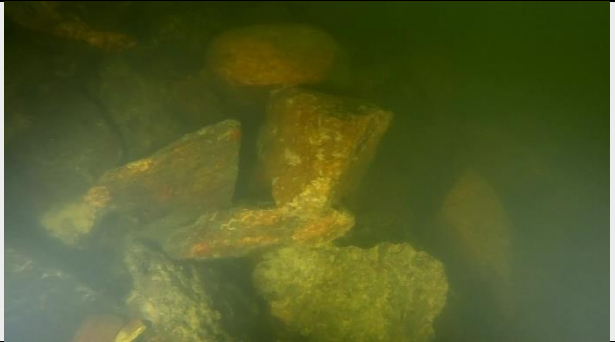
| Provpunkt | Djup (m) | Substrat | | | | | | | Arter, noteringar vid granskning | Bild |
|---|---|---|---|---|---|---|---|---|---|---|
| TV10 | 6,4 | | | x | X | | | | Gles vegetation, vattenmossa. Sprängsten | |

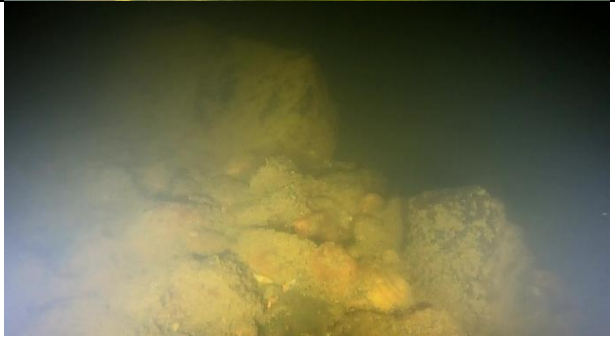
| Provpunkt | Djup (m) | Substrat | | | | | | | Arter, noteringar vid granskning | Bild |
|---|---|---|---|---|---|---|---|---|---|---|
| TV11 | 11,7 | x | x | X | x | x | | x | Stormussla | |

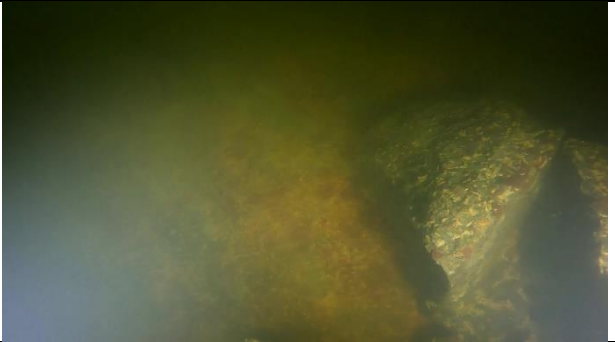
| Provpunkt | Djup (m) | Substrat | | | | | | | Arter, noteringar vid granskning | Bild |
|---|---|---|---|---|---|---|---|---|---|---|
| TV13 | 4,4 | | | | x | | x | | Sprängsten | |

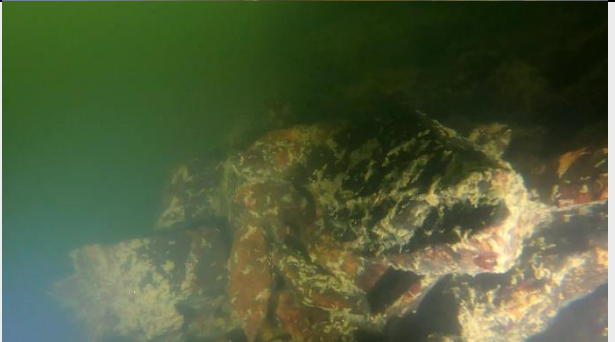
| Provpunkt | Djup (m) | Substrat | | | | | | | Arter, noteringar vid granskning | Bild |
|---|---|---|---|---|---|---|---|---|---|---|
| TV14 | 3,2 | | | | X | | x | | Sprängsten | |

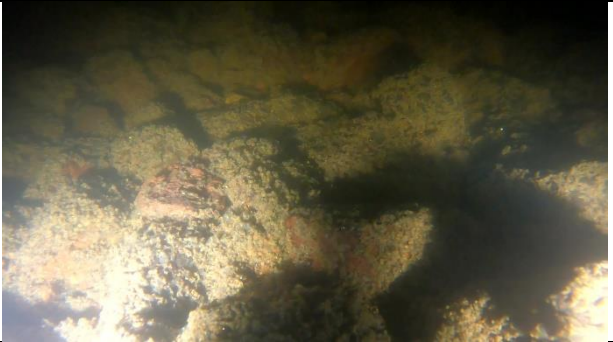
| Provpunkt | Djup (m) | Substrat | | | | | | | Arter, noteringar vid granskning | Bild |
|---|---|---|---|---|---|---|---|---|---|---|
| TV15 | 12,9 | | | x | X | x | | | | |

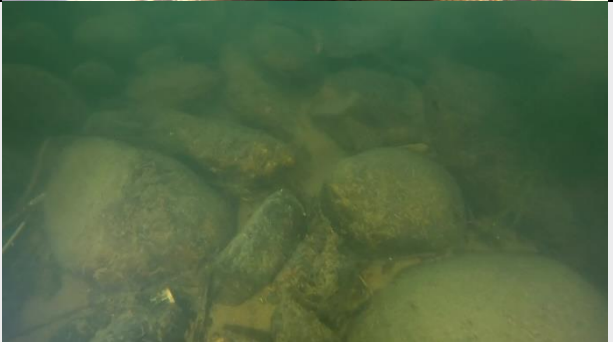
| Provpunkt | Djup (m) | Substrat | | | | | | | Arter, noteringar vid granskning | Bild |
|---|---|---|---|---|---|---|---|---|---|---|
| ASP1 | 0-6 | x | | | X | x | | x | Gles vegetation, slingor, vattenmossa. Uppströms delar av den utpekade aspleklokalen. Videopunkten togs svepande över ett större område. | |

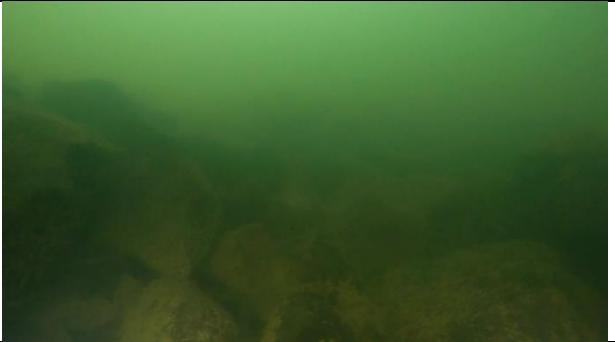
| Provpunkt | Djup (m) | Substrat | | | | | | | Arter, noteringar vid granskning | Bild |
|---|---|---|---|---|---|---|---|---|---|---|
| ASP2 | 0-6 | x | | x | <b>X</b> | x | | x | Gles vegetation, slingor. Nedströms delar av den utpekade aspleklokalen. Videopunkten togs svepande över ett större område. | |
