## Inventering av flodpärlmussla i Grundträskån och Kälván 2011

Bilaga 8b

Projekt: Inventering av flodpärlmussla – Grundträskån och Kälván  
Plats och datum: Luleå 2011-10-17  
Utförare: Hushållningssällskapet Rådgivning Nord AB, Miljö och Ekologi

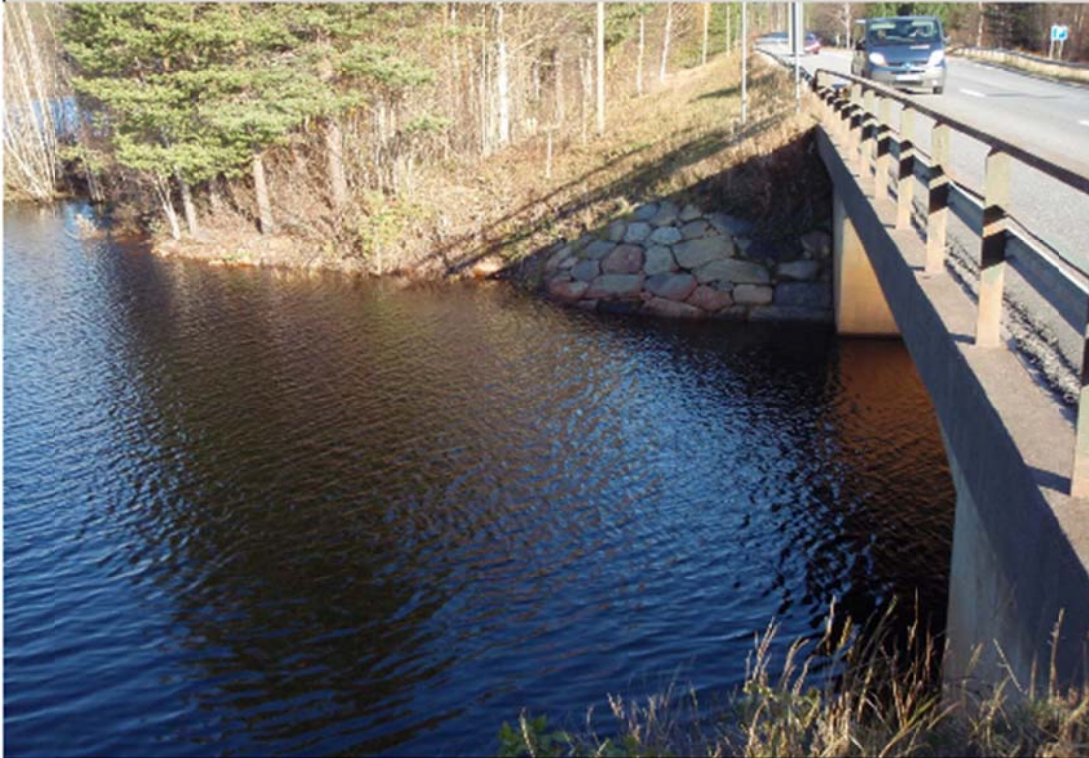
Strandmiljö			
Item.	Dominerande art	Tal	Subdominerande art
Träd	D1		Björk, asp
Buskar	D2	Björk	Såg
Gräs o halvgräs			
Annan vegetation			
Övrigt (sten, åker osv)			
Beskuggning och Krontäckning			
Yttäckn.	Skugga från båda sidor		Yttäckn.
Beskuggning (0 - 3)	1	Ja <input checked="" type="checkbox"/> No <input type="checkbox"/>	Krontäckning (0 - 3)
			0
Påverkan			
Typ (i fallande ordning)		Påverkans styrka (1 - 3)	
B Vägbro		1	
C			
D			
E			
Skiss eller Foto

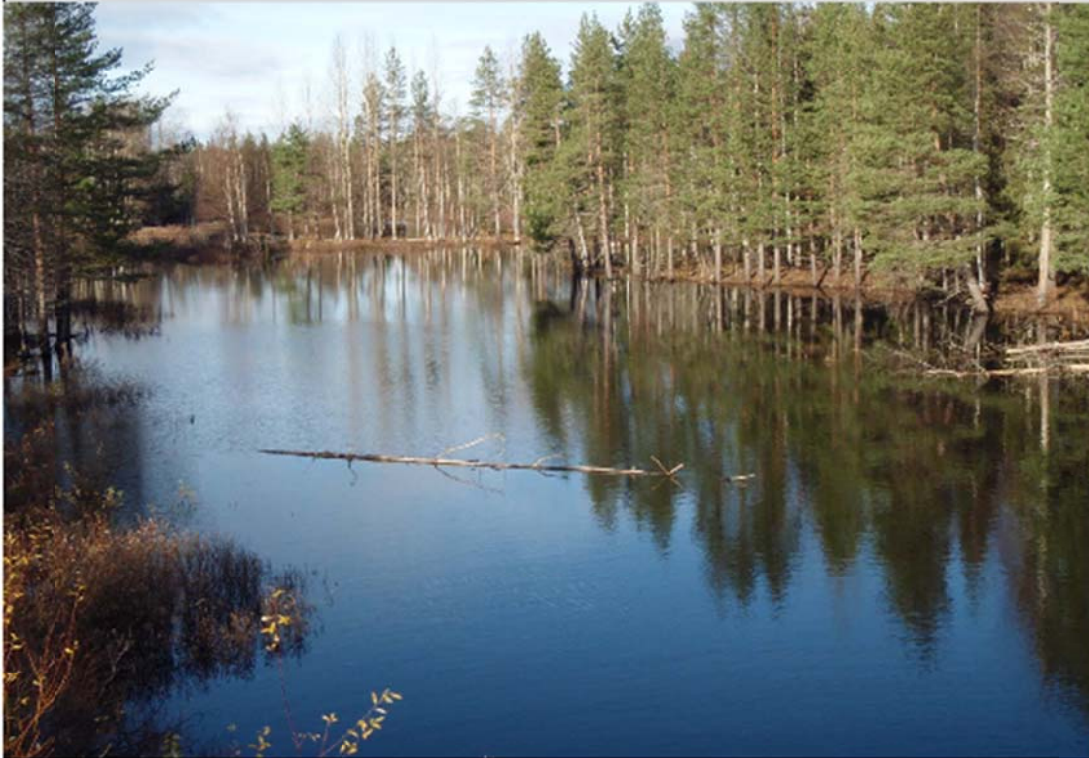
Strandmiljö			
	Item.	Dominerande art	Subdominerande art
Träd	D1	Gran	Björk, asp
Buskar	D2	Sägg	Björk, asp
Gräs o halvgräs			
Annan vegetation			
Övrigt (sten, åker osv)			
Beskuggning och Krontäckning			
	Yttäckn.	Skugga från båda sidor	Yttäckn.
Beskuggning (0 - 3)	1	Ja <input checked="" type="checkbox"/> Nej <input type="checkbox"/>	Krontäckning (0 - 3)
			0
Påverkan			
Typ (i fallande ordning)		Påverkans styrka (1 - 3)	
B Vägbro		2	
C			
D			
E			
Skiss eller Foto
