# **Kompletterande inventering av naturvärden vid bro över Grundträskån**

-Naturvärdesinventering och inventering av flodpärlmussla

Kalix kommun, Norrbottens län

2019-08-19

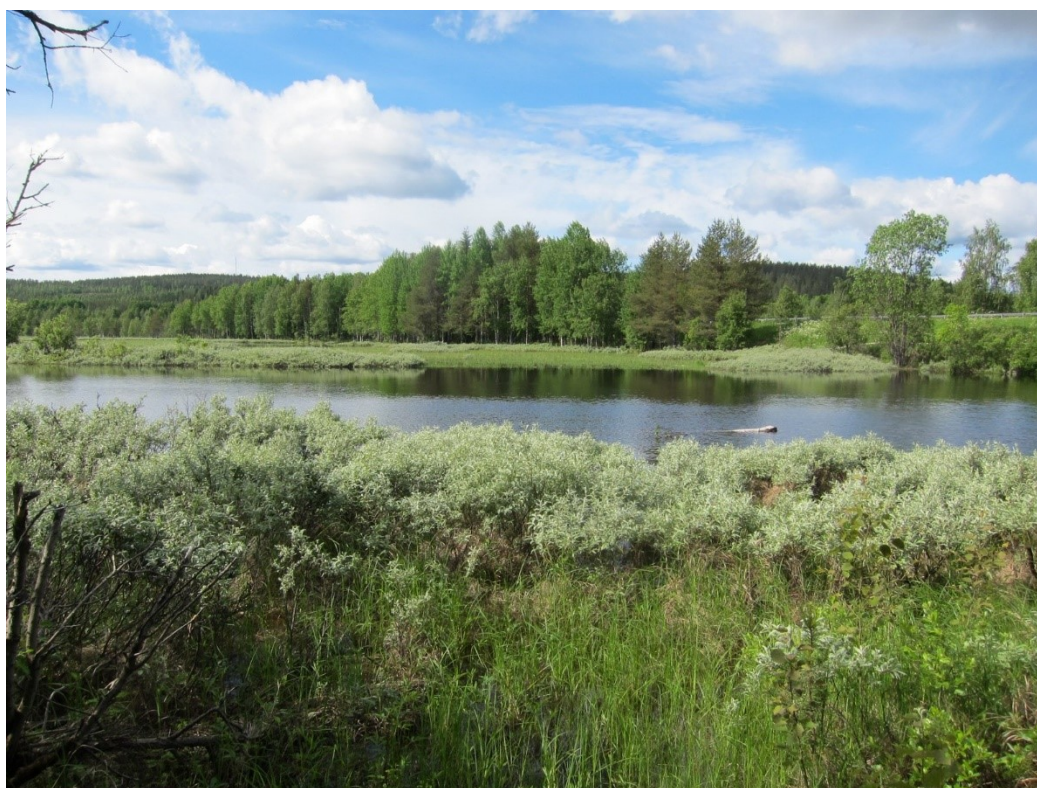
Figur 4. Naturvärdesobjekt 1 öppen våtmark-översvämningsmark, vy mot söder, E 10 till höger i bild omedelbart bakom trädridån.

**Beskrivning och bedömning:** Det påtagliga naturvärdet utgörs av en svämpåverkad strandzon med ett relativt opåverkat svämplan som utsätts för naturliga översvämningsintervaller vilket har skapat en speciell våtmarksmiljö med en videbård av avlpvide, enstaka grönvide och svartvide.

I fältskiktet förekommer norrlandsstarr, flaskstarr, styltstarr, kråklöver, figur 4, 5 och 8.

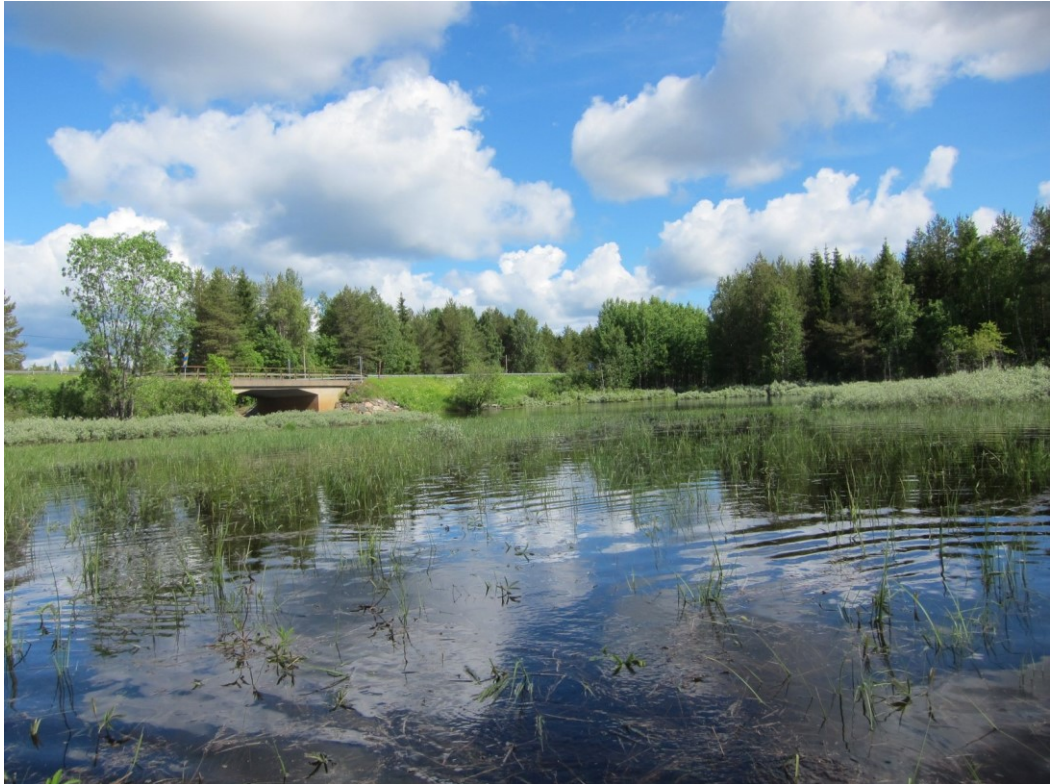
Figur 5. Vy mot norr, översvämmad yta med olika starrarter. Vägbron över E 10 i bakgrunden.

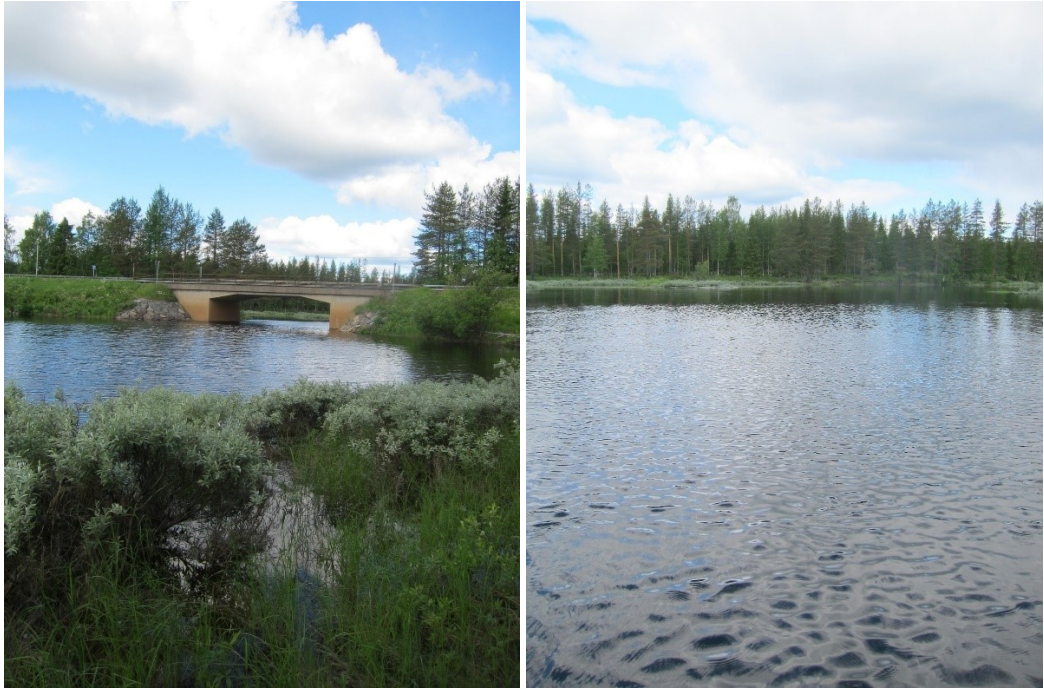
Figur 6 och 7. Vy mot väster, vägbron över E 10 i bakgrunden respektive uppströms vägbron.

**Naturtyp:** Vattendrag, limnisk strand och skog och träd, figur 6, 7 och 8.

**Beskrivning och bedömning:** Ett naturligt vattendrag med måttlig påverkan av mänsklig aktivitet. Den inventerade sträckan är påverkad av vägövergången. I övrigt är vattendraget flottledrensat (VISS), en del bebyggelse finns också uppströms i anslutning till vattendraget.

Det påtagliga naturvärdet kopplas till att naturliga vattenståndsfluktuationer förekommer som har utvecklat ett svämplan som sammankopplar och interagerar vattendraget med den omgivande landmiljön. Naturliga vattenståndsfluktuationer skapar också rika födosöksområden för olika fågelarter samt lekområden för fiskarter som exempelvis gädda. Bäver är en art som finns i vattendraget och höjer naturvärdet. Dess aktivitet påverkar vattendrags hydromorfologi på ett naturligt och ursprungligt sätt.
