# **Kompletterande inventering av naturvärden vid bro över Kälvån**

-Naturvärdesinventering och inventering av flodpärlmussla

Kalix kommun, Norrbottens län

2019-08-22

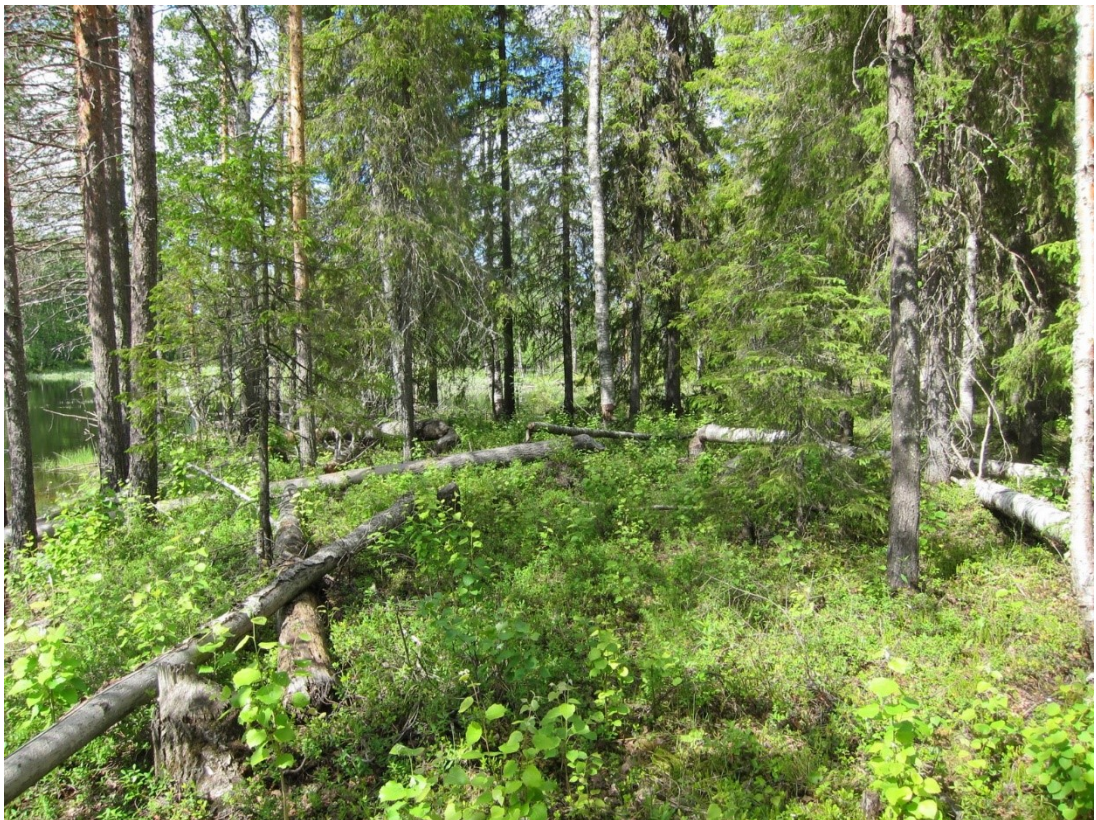
Figur 4. Naturvärdesobjekt 1, vy mot nordväst, strandskog med bäverfällda träd.

**Beskrivning och bedömning:** Området bedöms ha ett visst naturvärde (klass 4) som utgörs av en delvis svämpåverkad strandzon som utsätts för naturliga översvämningsintervaller vilket har skapat en speciell strandskogsmiljö. Strandskogen är påverkad av bäver vilket har skapat en god tillgång på död ved och är positivt utifrån ett naturvärdesperspektiv, samtidigt som skogen är gallrad och utglesad vilket i sin tur sänker naturvärdet (figur 4, 5, 6 och 8).

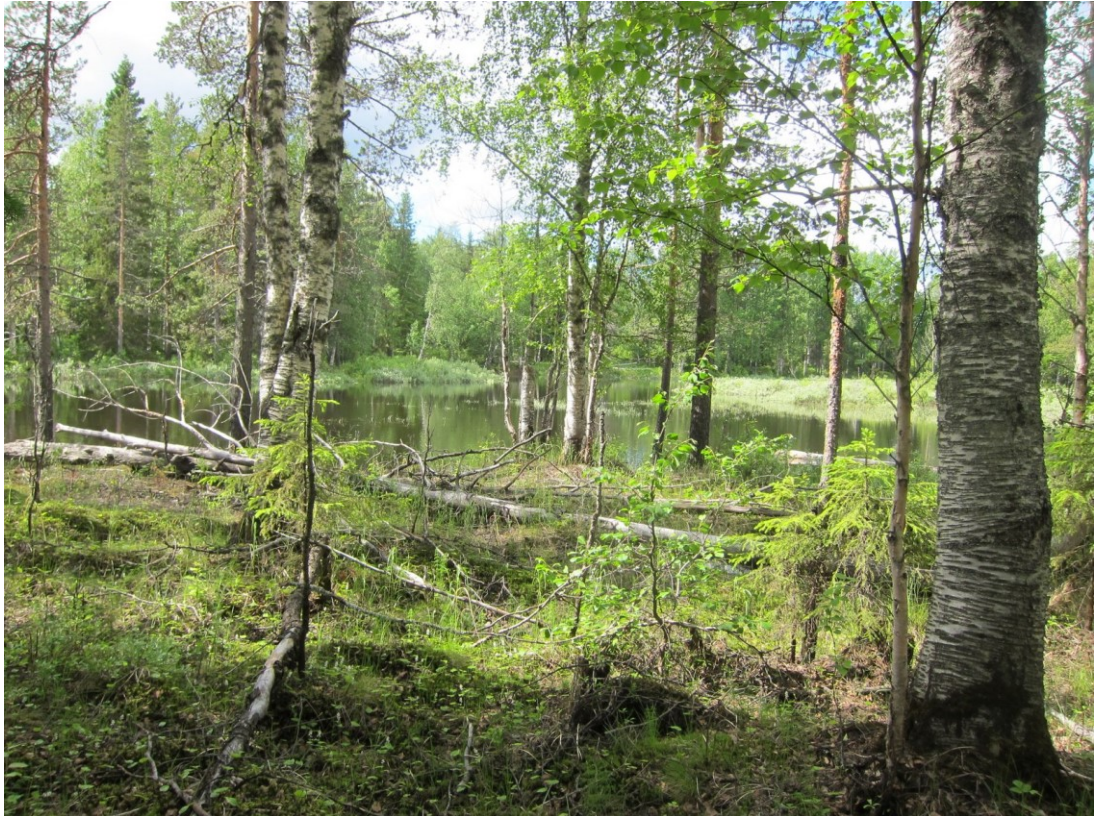
*Figur 5. Vy mot väster, uppströms bro. Strandskog, delvis översvämmad yta.*

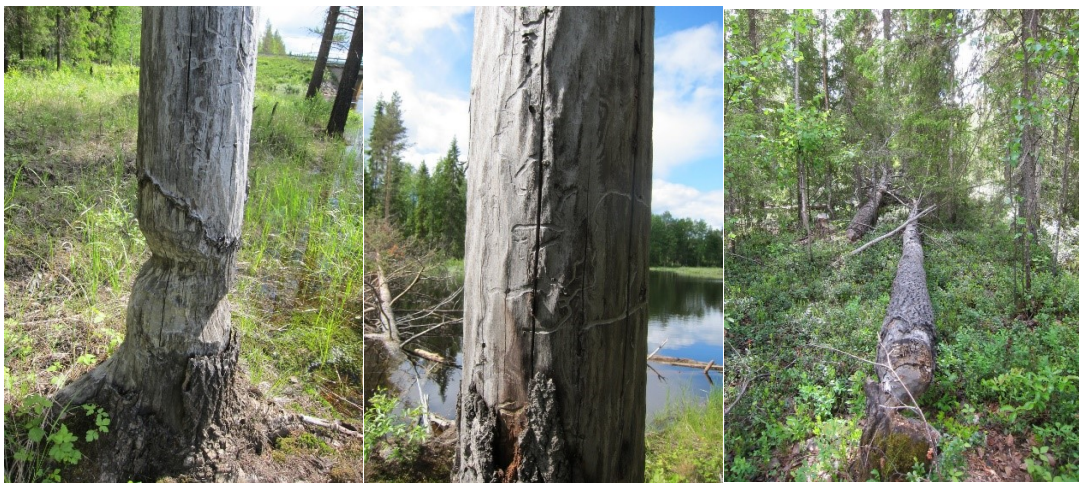
*Figur 6. Bäver och insektsgnag i strandskog.*

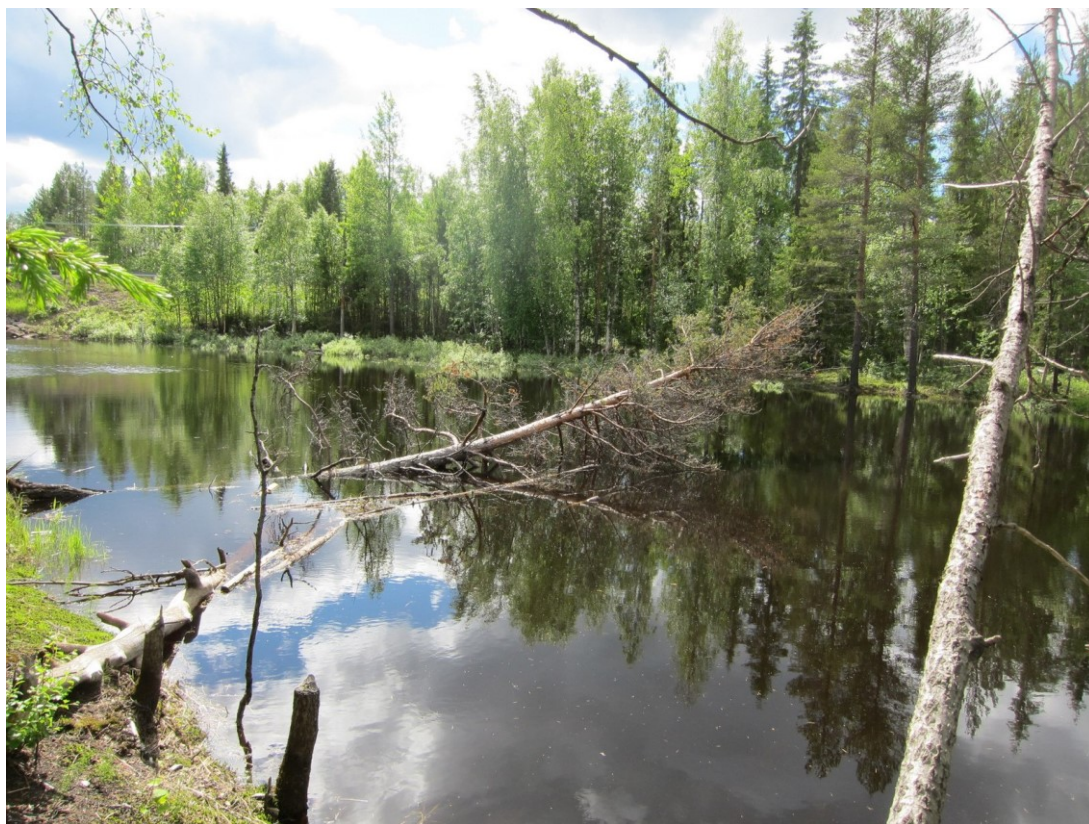
Figur 7. Vy mot söder, befintlig vägbro över E 10 i bakgrunden.

**Naturtyp:** Vattendrag, limnisk strand och skog och träd, figur 7 och 8.
