# Kompletterande inventering av naturvärden vid bro över Grundträskån

-Naturvärdesinventering och inventering av flodpärlmussla

Kalix kommun, Norrbottens län

2019-08-19

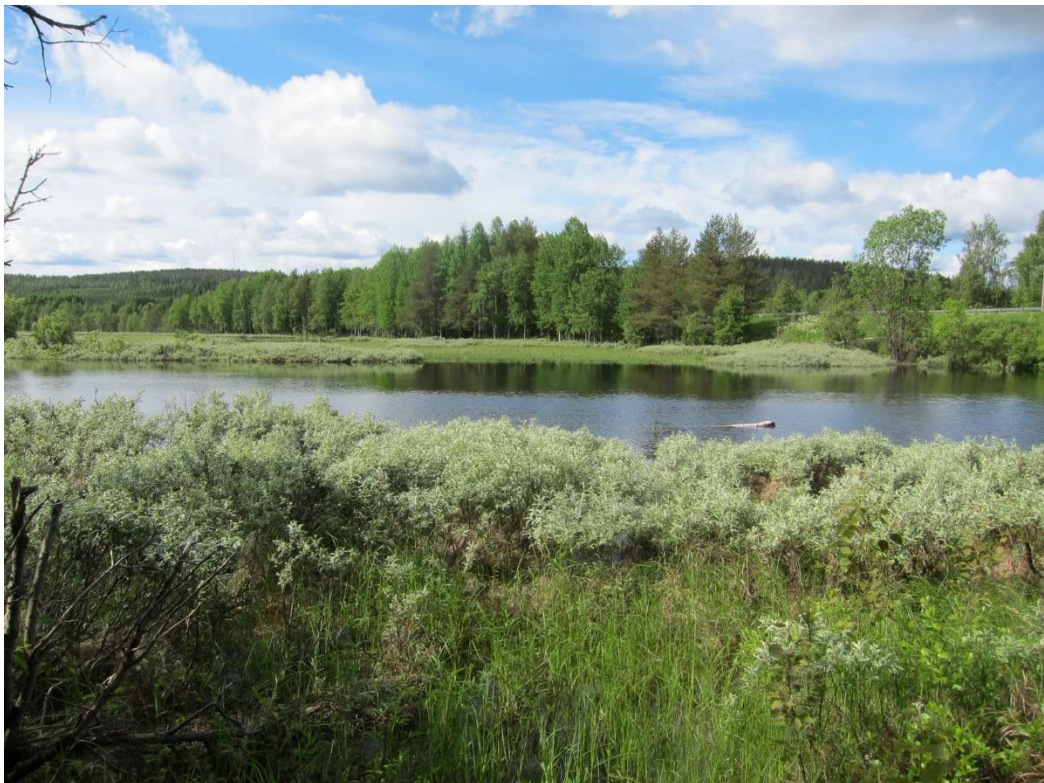
**Beskrivning och bedömning:** Det påtagliga naturvärdet utgörs av en svämpåverkad strandzon med ett relativt opåverkat svämplan som utsätts för naturliga översvämningssintervaller vilket har skapat en speciell våtmarksmiljö med en videbård av lappvide, enstaka grönvide och svartvide.

I fältskiktet förekommer norrlandsstarr, flaskstarr, styltstarr, kråklöver, figur 4, 5 och 8.

Figur 4. Naturvärdesobjekt 1 öppen våtmark-översvämningssmark, vy mot söder, E 10 till höger i bild omedelbart bakom träddridån.

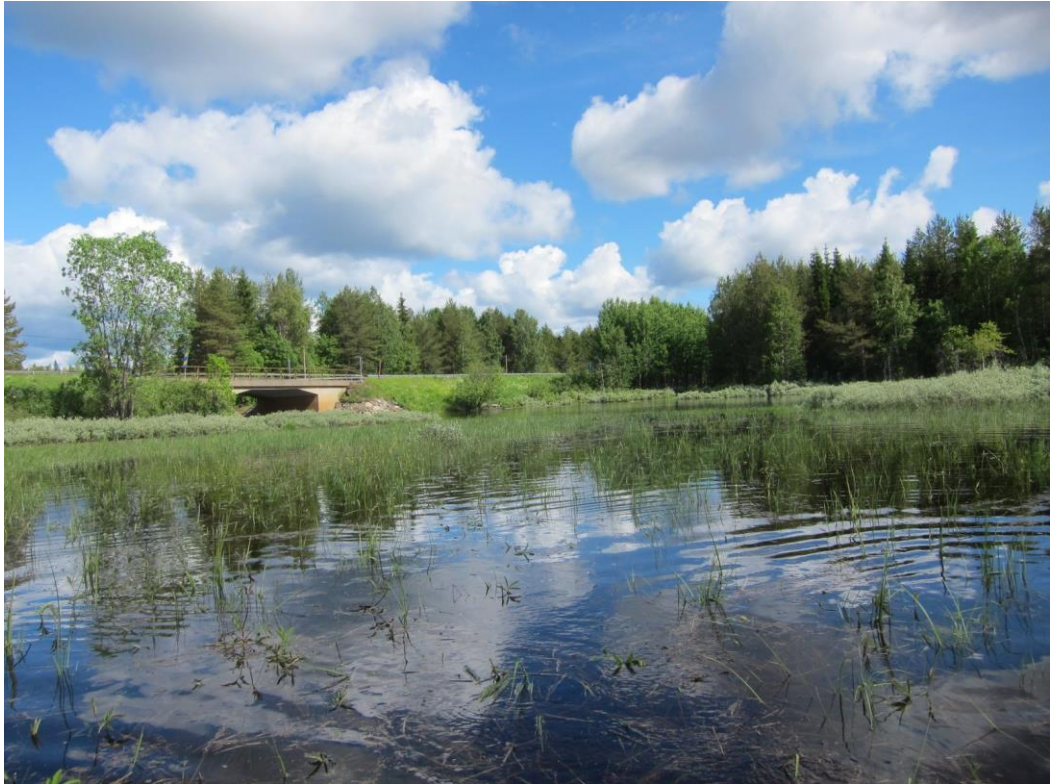
Figur 5. Vy mot norr, översvämmad yta med olika starrarter. Vägbron över E 10 i bakgrunden.

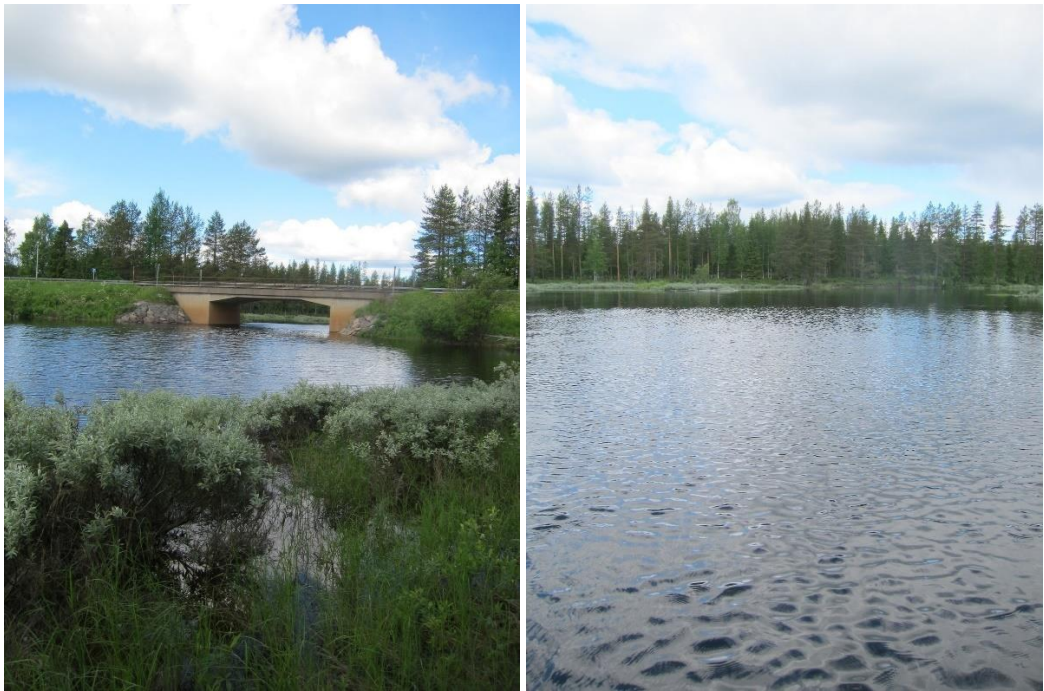
**Beskrivning och bedömning:** Ett naturligt vattendrag med måttlig påverkan av mänsklig aktivitet. Den inventerade sträckan är påverkad av vägövergången. I övrigt är vattendraget flottledrensat (VISS), en del bebyggelse finns också uppströms i anslutning till vattendraget.

Figur 6 och 7. Vy mot väster, vägbron över E 10 i bakgrunden respektive uppströms vägbron.
