# Kompletterande inventering av naturvärden vid bro över Kälvvån

-Naturvärdesinventering och inventering av flodpärlmussla

Kalix kommun, Norrbottens län

2019-08-22

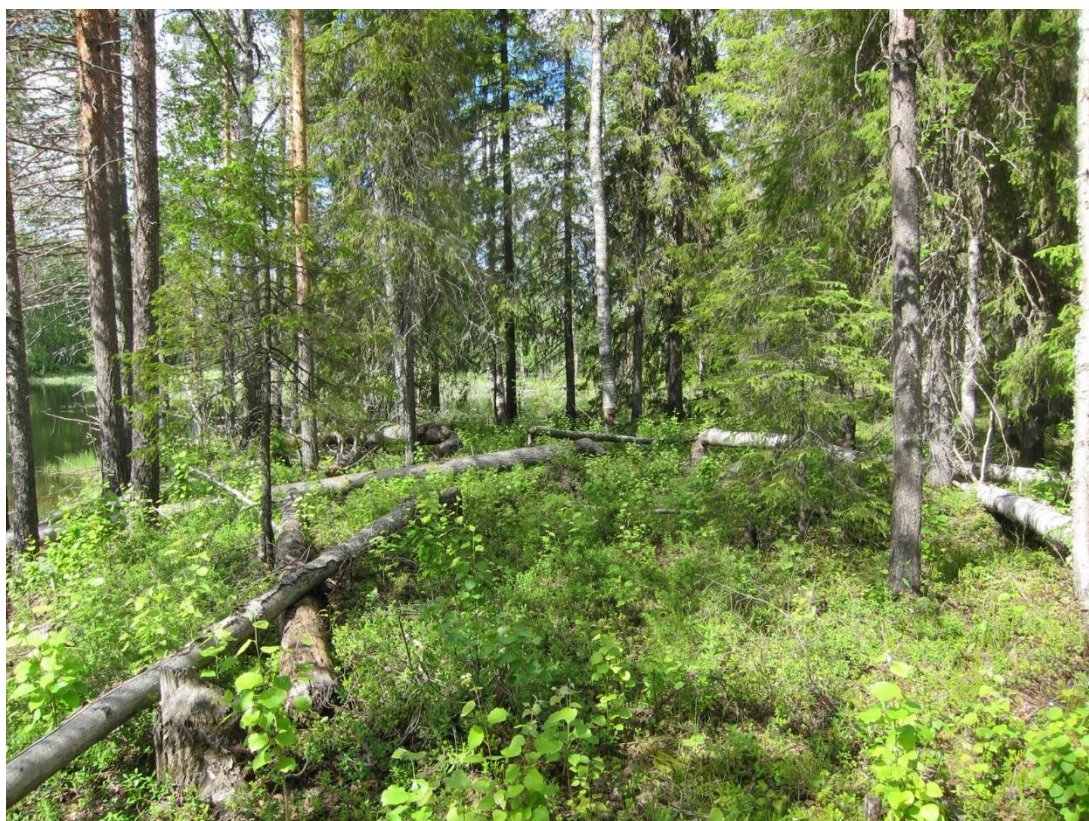
Figur 4. Naturvärdesobjekt 1, vy mot nordväst, strandskog med bäverfällda träd.

**Beskrivning och bedömning:** Området bedöms ha ett visst naturvärde (klass 4) som utgörs av en delvis svämpåverkad strandzon som utsätts för naturliga översvämningsintervaller vilket har skapat en speciell strandskogsmiljö. Strandskogen är påverkad av bäver vilket har skapat en god tillgång på död ved och är positivt utifrån ett naturvärdesperspektiv, samtidigt som skogen är gallrad och utglesad vilket i sin tur sänker naturvärdet (figur 4, 5, 6 och 8).

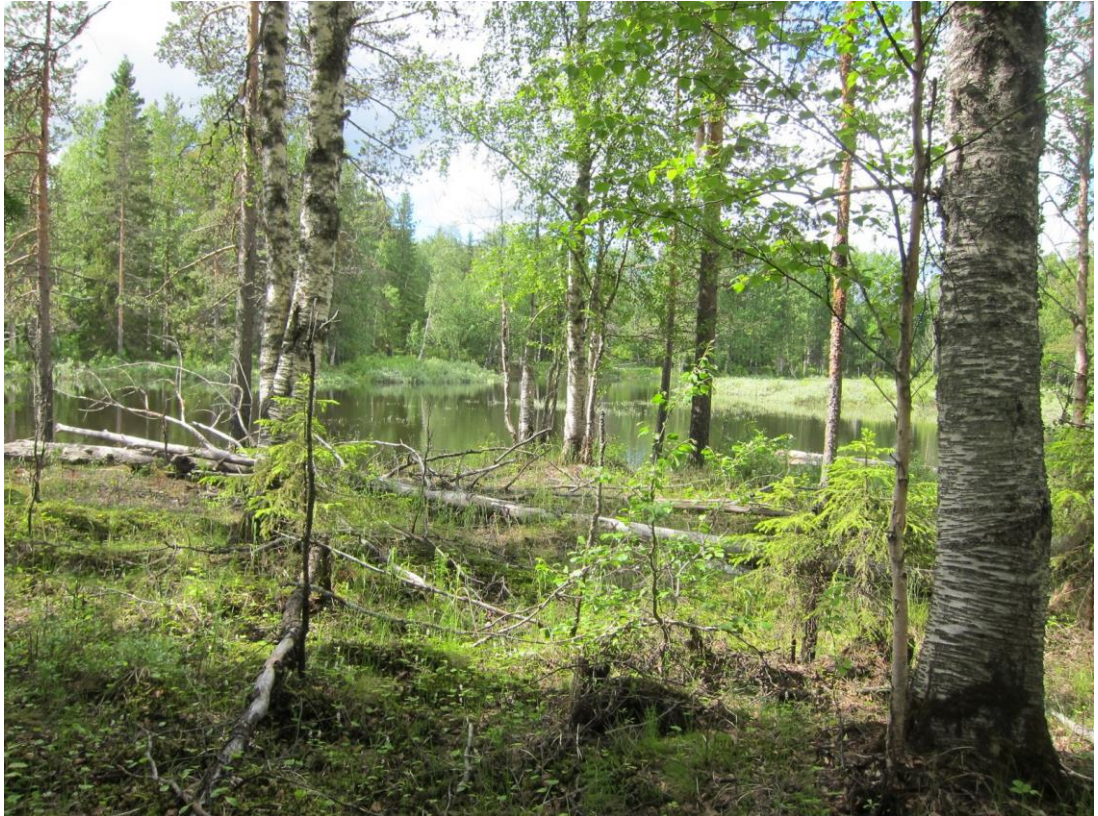
*Figur 5. Vy mot väster, uppströms bro. Strandskog, delvis översvämmad yta.*

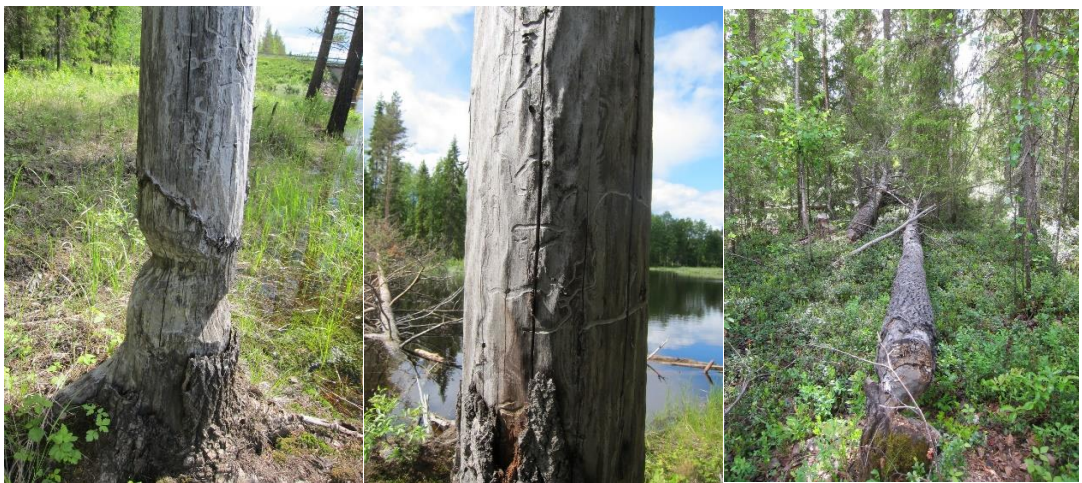
*Figur 6. Bäver och insektsgnag i strandskog.*

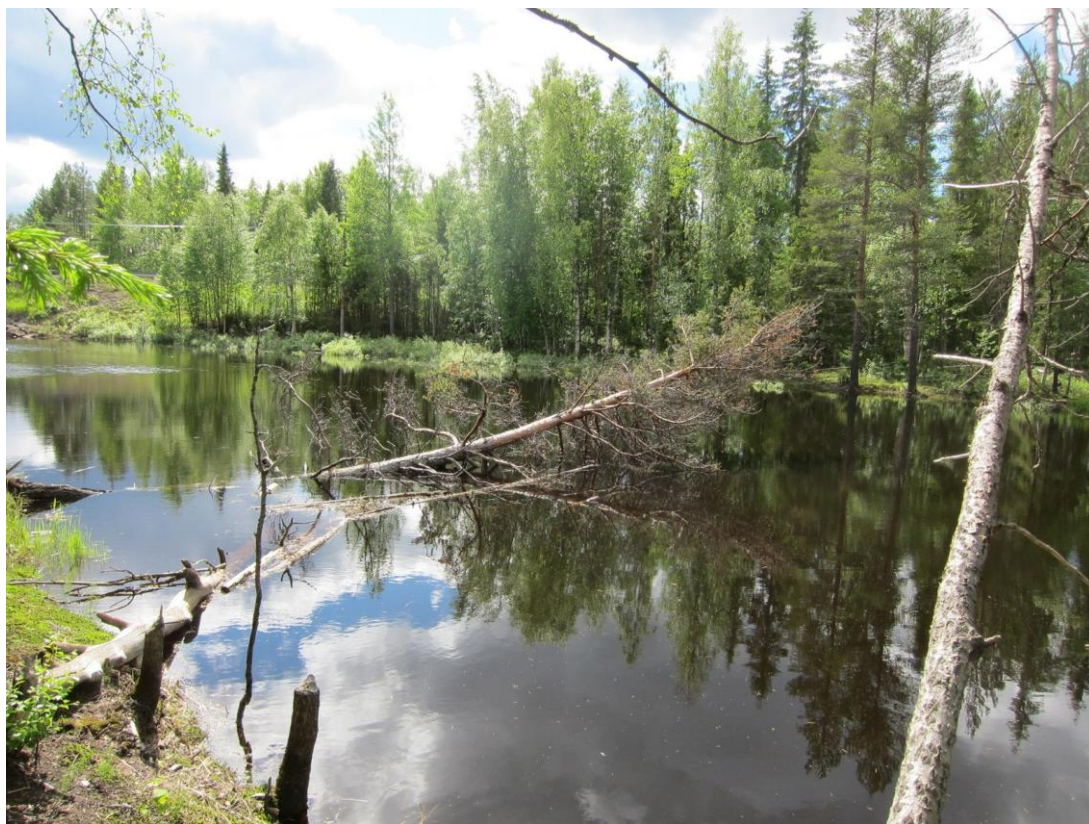
Figur 7. Vy mot söder, befintlig vägbro över E 10 i bakgrunden.

**Naturtyp:** Vattendrag, limnisk strand och skog och träd, figur 7 och 8.

**Beskrivning och bedömning:** Ett naturligt vattendrag med måttlig påverkan av mänsklig aktivitet. Den inventerade sträckan är påverkad av vägövergången. I övrigt är vattendraget flottledrensat (VISS), en del bebyggelse finns också uppströms i anslutning till vattendraget.
