# SAMRÅDSUNDERLAG – Väg 1707, Övragård – V Ljungby, busshållplats Magnarps skola

Ängelholms kommun, Skåne län

Vägplan, 2019-12-19

TRV 2019/107029

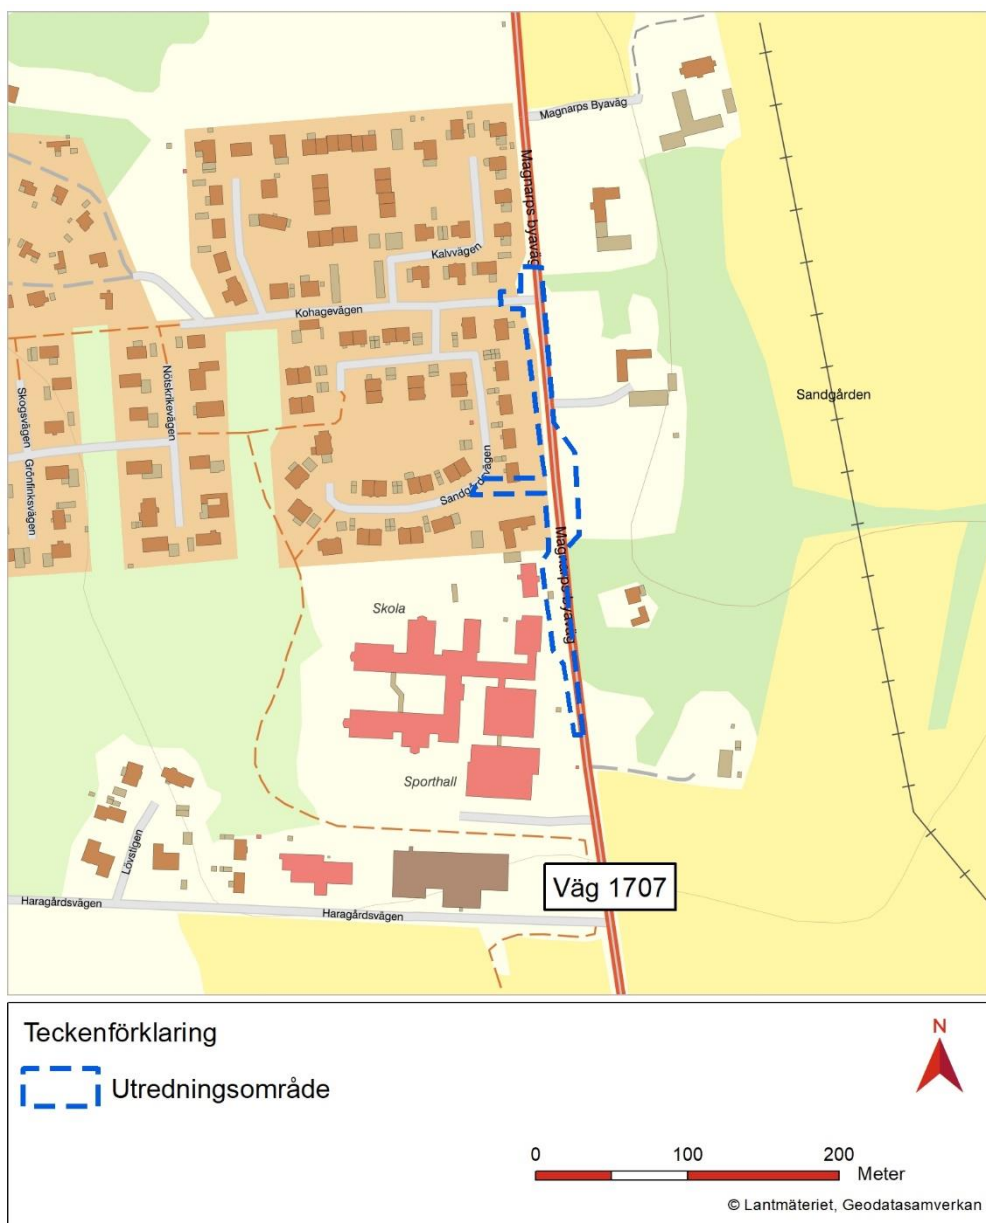
Figur 1. Utredningsområde Magnarps skola.

Projektets utredningsområde avgränsas av området inom vilket befintliga miljöförhållanden kartläggs och beskrivs. Utredningsområdet täcker in tänkbara lokaliseringar och utformningar och omfattar befintliga hållplatslägen samt intilliggande område för att ansluta till hållplatserna (Figur 1).

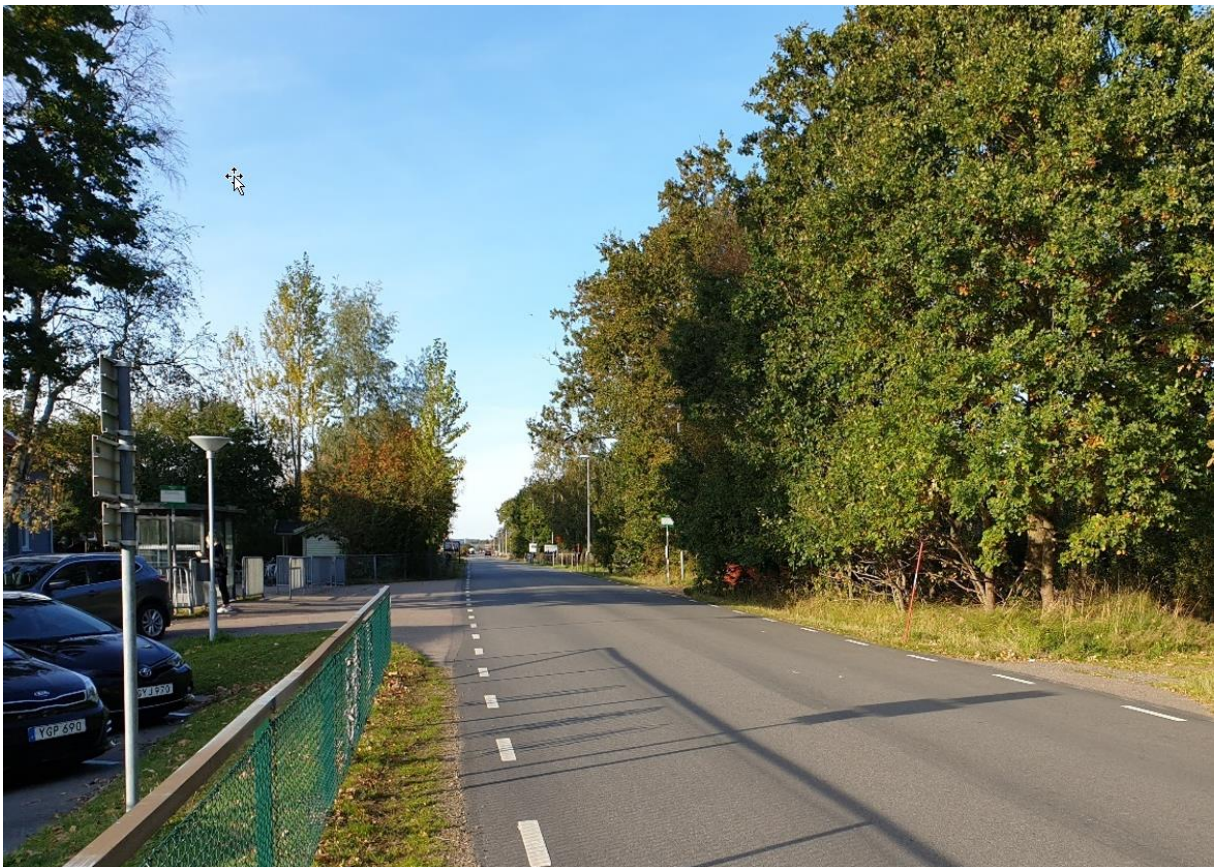
Figur 2. Magnarps skola hållplatsläge A (vänster i bild) och hållplatsläge B (höger i bild).

Det västra hållplatsläget (läge A) har anslutande gångvägar som har en relativt god standard utifrån ett tillgänglighetsperspektiv. Det östra hållplatsläget (läge B) saknar anslutande gångvägar helt och hållet. Lutningarna i området är emellertid små och förutsättningarna för en tillgänglig miljö är goda.
