PM Naturvärdesinventering

Fyra spår Uppsala

Samrådshandling, utformning av planförslaget
Söder Bergsbrunna - Uppsala Centralstation
Uppsala kommun, Uppsala län

Dokumenttitel: PM Naturvärdesinventering

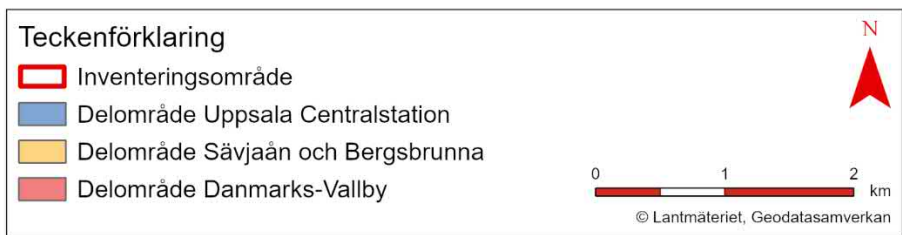
Figur 2. Naturvärdesinventeringens delområden.

Den cirka nio kilometer långa sträckan har delats upp i tre delområden: Uppsala Centralstation, Sävjaån och Bergsbrunna samt Danmarks-Vallby (Figur 2).

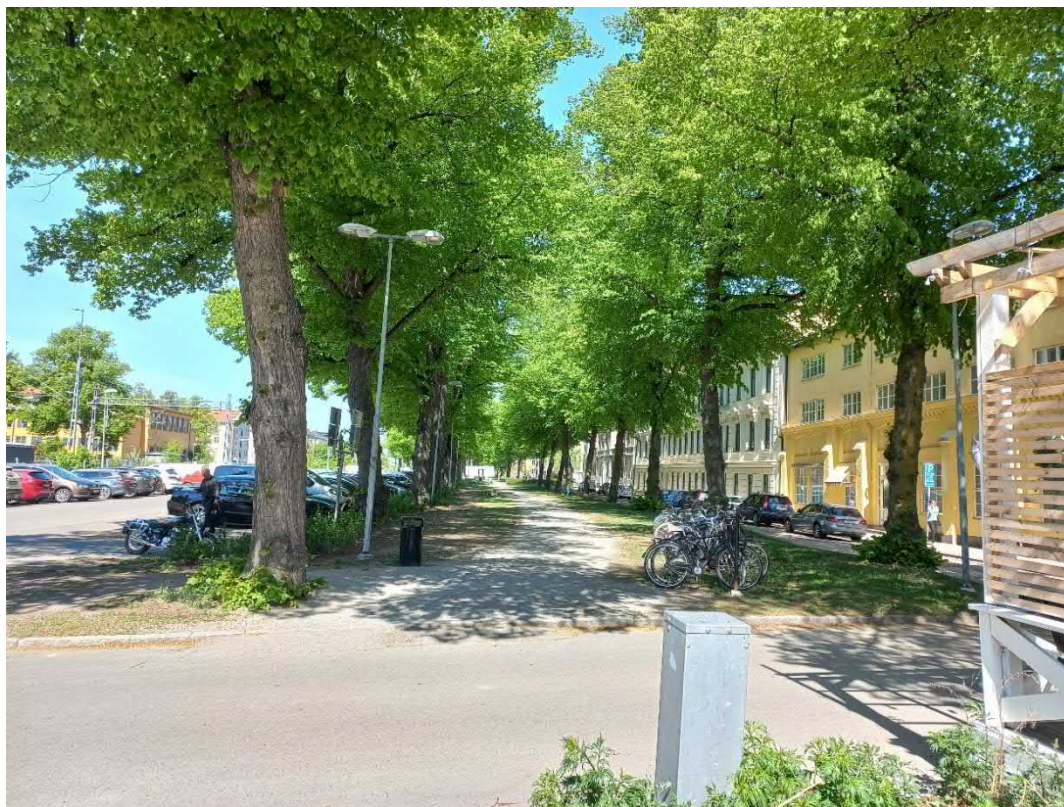
Figur 3. Ädellövallé (naturvärdesobjekt 1) med äldre träd och grova träd i den norra delen av inventeringsområdet.

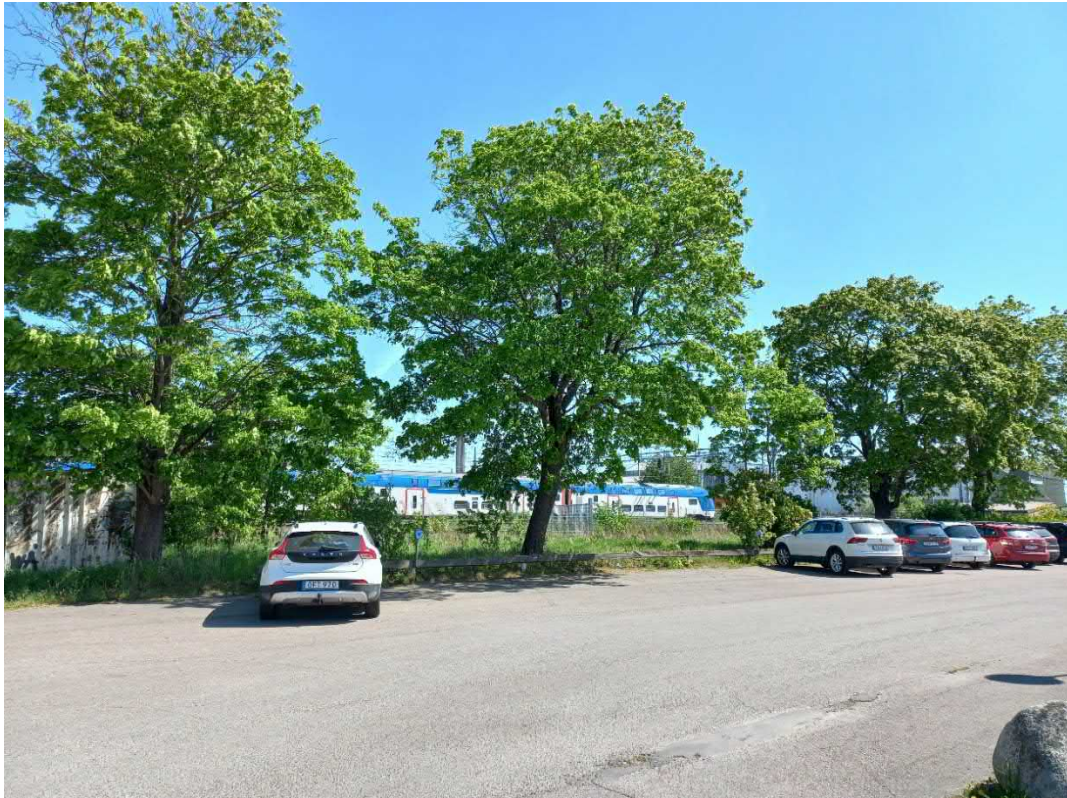
Figur 4. Ytterligare en ädellövallé (naturvärdesobjekt 2) med äldre träd, varav enstaka med håligheter, i den norra delen av inventeringsområdet väster om järnvägen i Kungsängen.

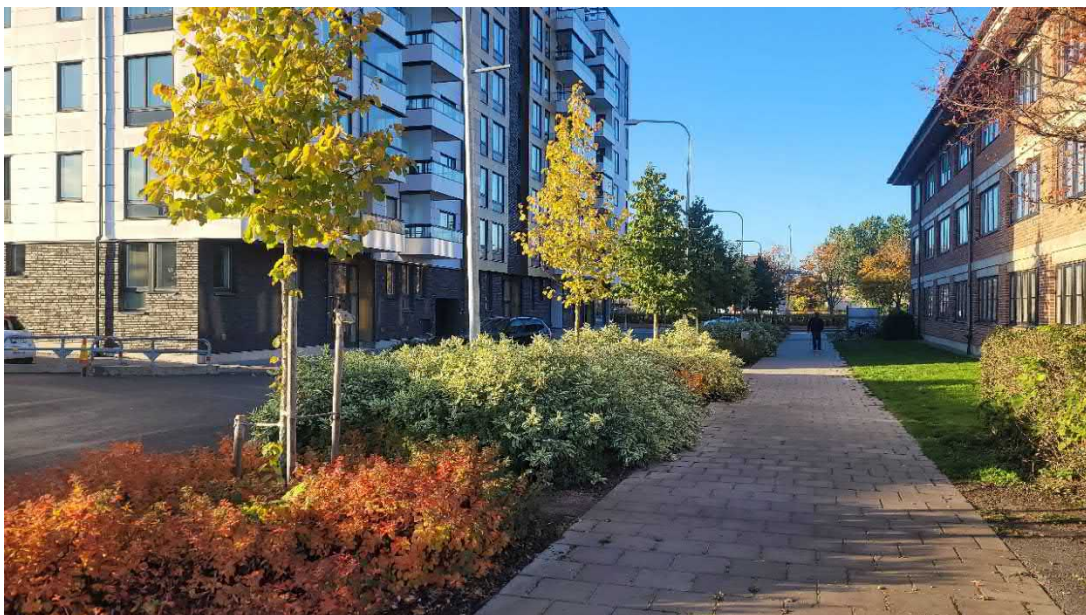
Figur 5. En allé (generellt biotopskydd 7) bestående av turkasselträd. Tidigare, år 1960 och år 1975 har det stått en allé på platsen, varför alléns biotopskydd är intakt trots trädens unga åldrar.

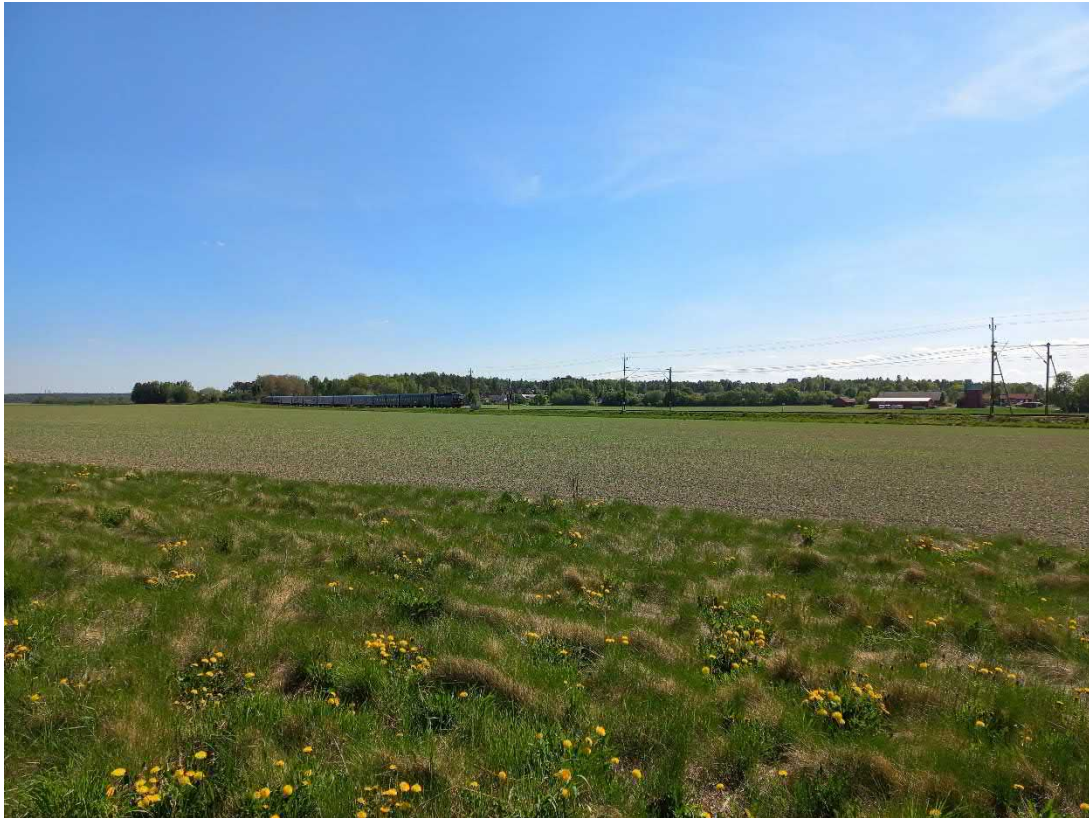
Figur 6. Uppsalaslätten från den östra sidan av järnvägen med inkommande tåg från söder. I bakgrunden syns Sävja och Bergsbrunna med dess skogspartier och villor.

Söder om *Uppsala Centralstation* breder Uppsalaslätten med dess storskaliga jordbruksmarker ut sig (Figur 6).

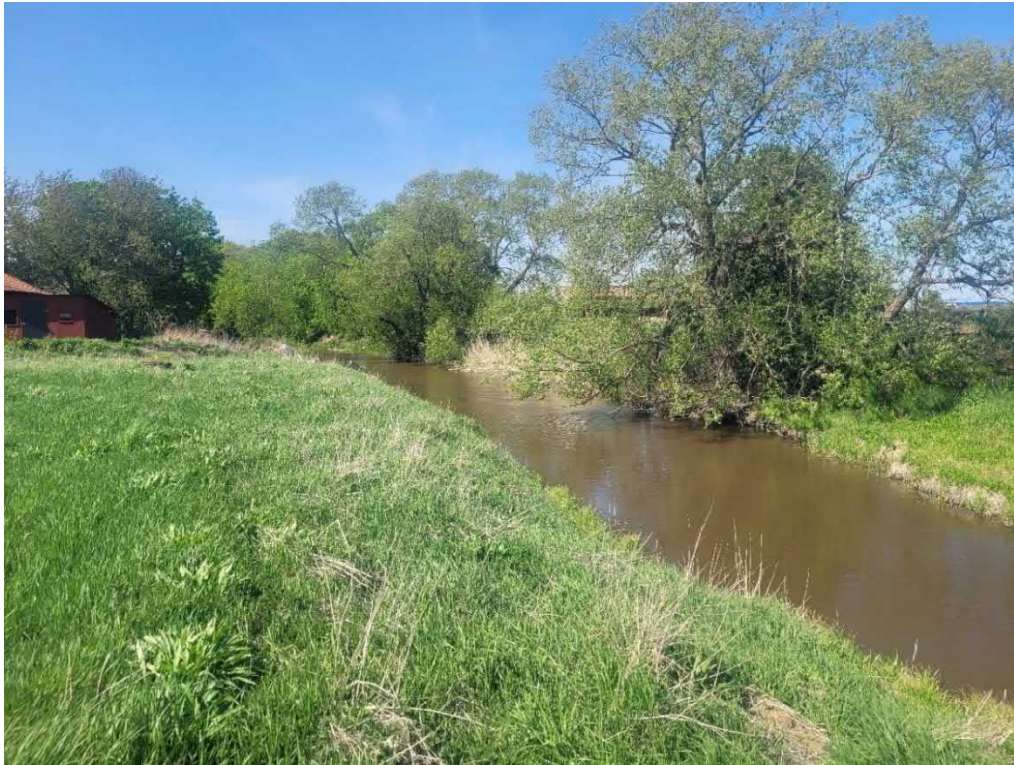
Figur 7. Sävjaån (naturvärdesobjekt 6) i de västra delarna av inventeringsområdet, i sydöstra utkanten av Sundby. Vidare längs med sträckan söderut följer Bergsbrunna, en förort till Uppsala med villor och vissa skogspartier. Skogspartierna utgör viktiga livsmiljöer och spridningsmiljöer för flera arter (Figur 8). Dessa skogspartier, som utgörs av skogsdungar, har i vissa fall enstaka hålträd och grövre träd, vilka är särskilt skyddsvärda utifrån en biologiskt perspektiv. Runtomkring präglas naturen av storskaliga jordbruksmarker.

I delområdet *Sävjaån och Bergsbrunna* utgör Sävjaån (naturvärdesobjekt 6) ett viktigt inslag i det, med undantag för ett fåtal åkerholmar, odlingsrösen och diken, homogena jordbrukslandskapet (Figur 7). Sävjaån mynnar i Fyrisån väster om inventeringsområdet. Båda åarna utgör värdefulla naturmiljöer och omfattas av områdesskydd.

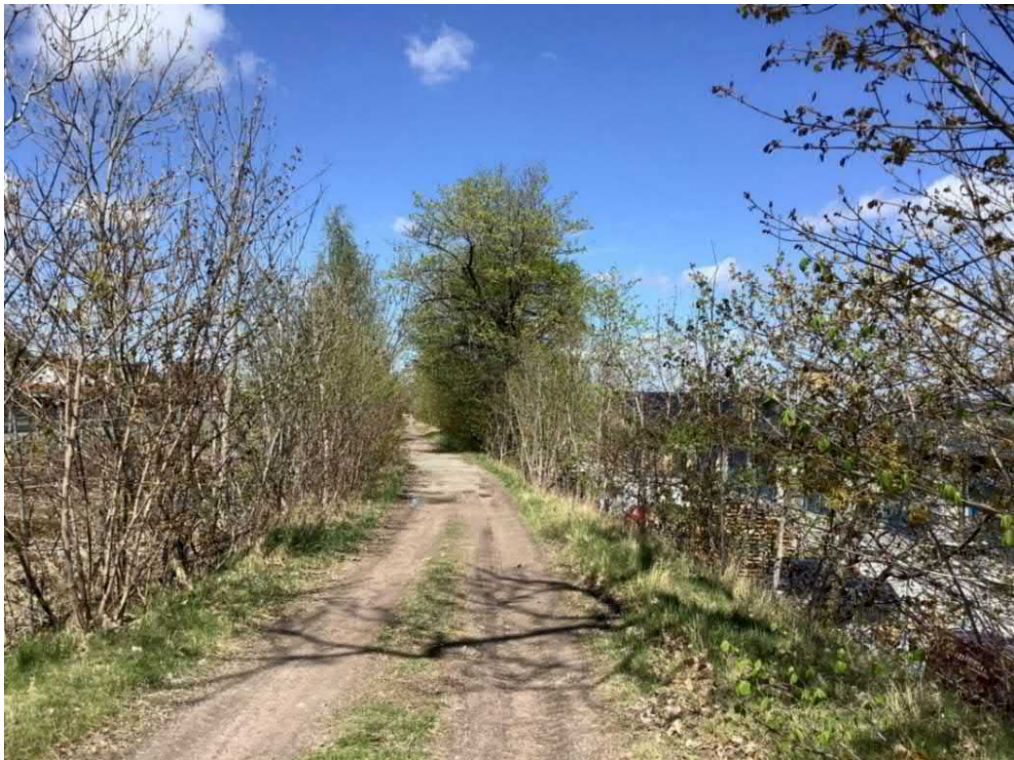
Figur 8. Ett halv kilometer långt lövrikt skogsparti (naturvärdesobjekt 12) med inslag av äldre ädellövträd, i sydöstra Bergsbrunna, öster om järnvägen.

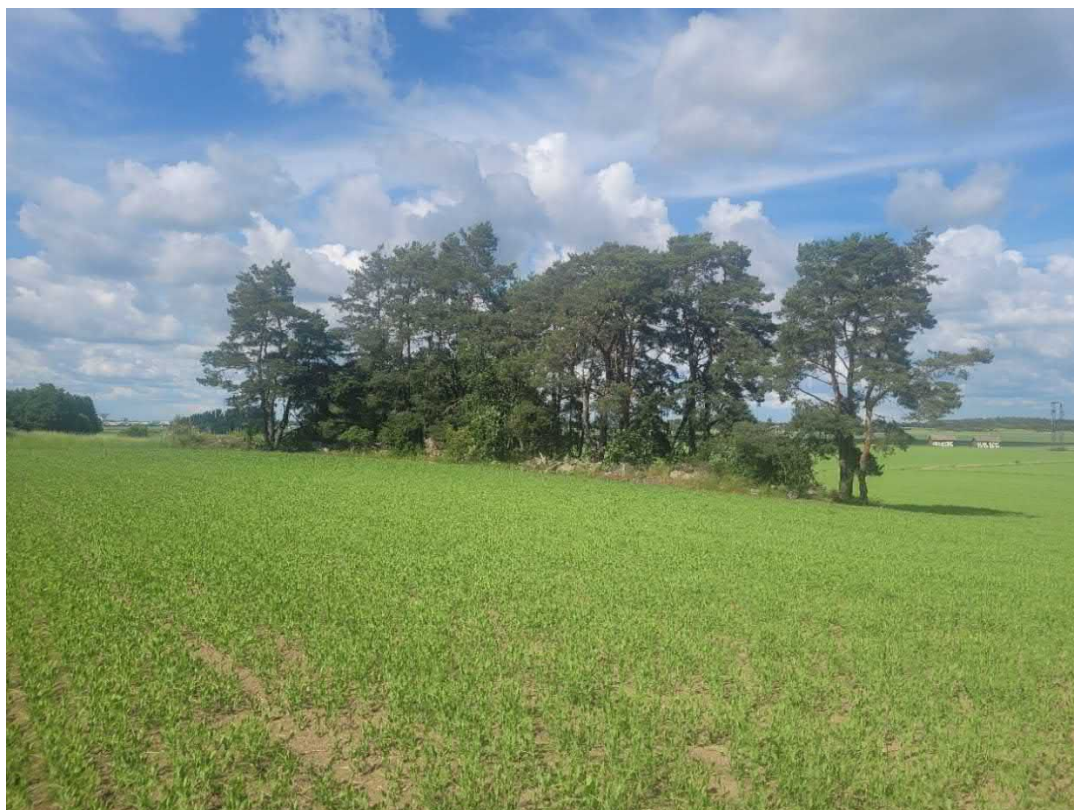
Figur 9. En åkerholme (generellt biotopskydd 29) som utgör naturvärdesobjekt 9 på den östra sidan av järnvägen i Bergsbrunna.

I öster ligger två åkerholmar som utgör naturvärdesobjekt 9 (Figur 9) och 10. Runtomkring i åkermiljön finns även diken och odlingsrösen, vilka utgör viktiga livsmiljöer för flera arter. I sydöstra Bergsbrunna finns en igenväxande beteshage (naturvärdesobjekt 13) och två småvatten (värdeelement 47 och 48).

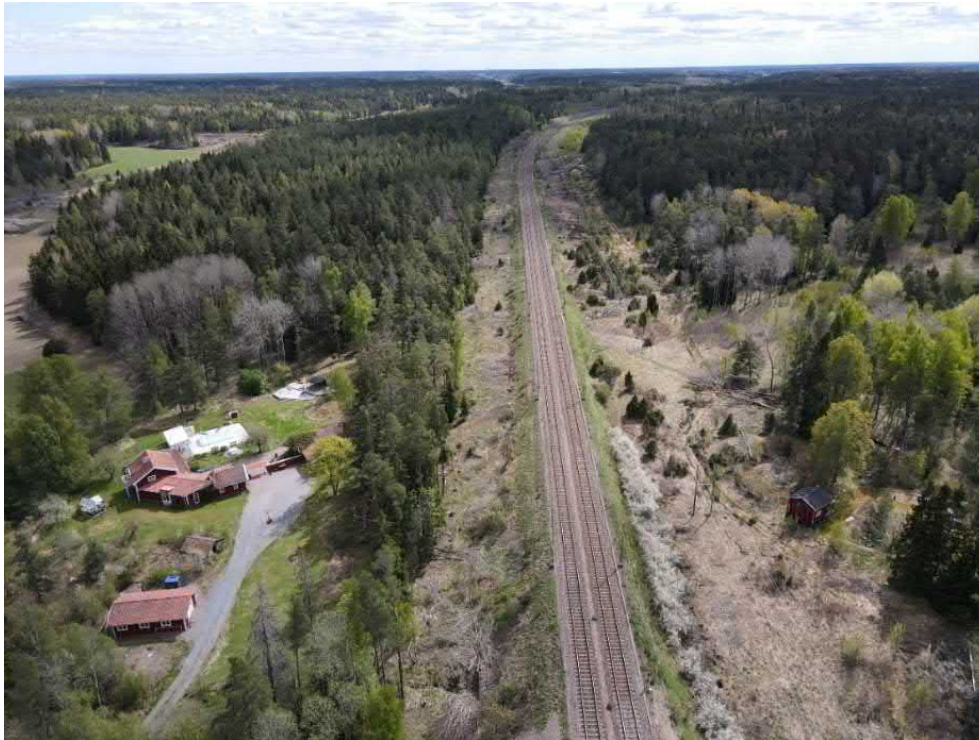
Figur 10. Kraftledningsgatan på den västra sidan av järnvägen. Bilden är tagen i sydöstlig riktning. På den västra sidan av järnvägen, till höger i bild, ligger naturvärdesobjekt 36 mellan järnvägen och en lövskog (naturvärdesobjekt 37).

Den södra delen av inventeringsområdet, delområde *Danmarks-Vallby*, utgörs på den västra sidan av järnvägen av en kraftledningsgata (Figur 10). Kraftledningsgator fungerar bland annat som ett spridningsområde för växter, djur, fjärilar och andra insekter. Kraftledningsgator skapar även brynmiljöer där till exempel fladdermöss kan jaga. Naturvärdesobjekt 36 (Figur 10) avgränsades som en sådan miljö, som trots igenväxning behåller vissa floravärden, på grund av återkommande skötsel för att hålla kraftledningsgatan fri från träd.

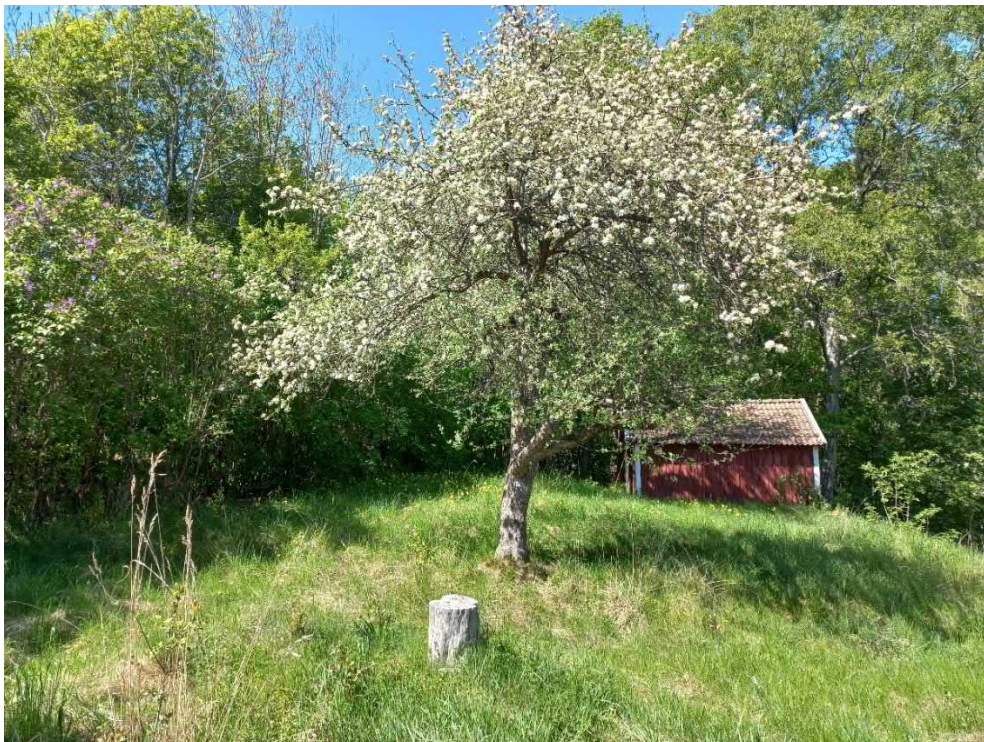
Figur 11. Torpmiljö (naturvärdesobjekt 23) med blommande och bärande träd och buskar. Torpmiljön omges av lövdungar.

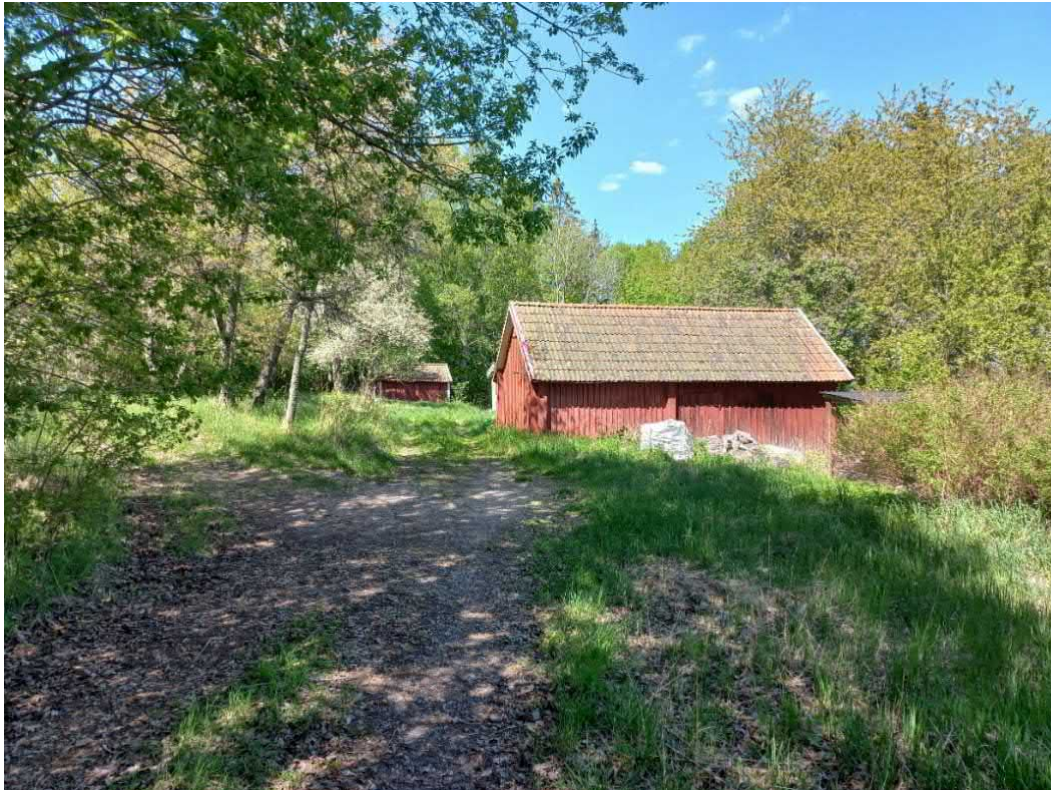
Figur 21. Landskapsobjektet i delområde Danmarks-Vallby. Fotografiet är taget i naturvärdesobjekt 23.

Öster om Lunsen, mellan järnvägen och jordbruksmarken, finns ett mer eller mindre sammanhängande område med brynmiljöer. I området finns lövträd, blommande och bärande buskar och träd, hålträd och gläntor med ängsvegetation. Den variation av blommande buskar och träd som finns i brynmiljöerna är värdefulla för såväl insekter som fåglar. Området har därför avgränsats som ett landskapsobjekt. Representativt foto på landskapsobjektet finns i Figur 21. Inom landskapsobjektet finns nio naturvärdesobjekt av naturvärdesklass 4, vilka utgörs av naturvärdesobjekt: 21, 22, 23, 26, 27, 31, 32, 33 och 35 samt två av klass 3, vilka utgörs av naturvärdesobjekt: 24 och 30. Landskapsobjektet redovisas individuellt i Figur 22, samt i relation till naturvärdesobjekt i Bilaga 2.
