ÖVERSIKTLIG BIOTOPKARTERING OCH NATURVÄRDESBEDÖMNING

UNDERLAG FÖR VÄGUTREDNING
E20 FÖRBI HOVA

PÅ UPPDRAG AV
VÄGVERKET REGION VÄST
2008-09-15

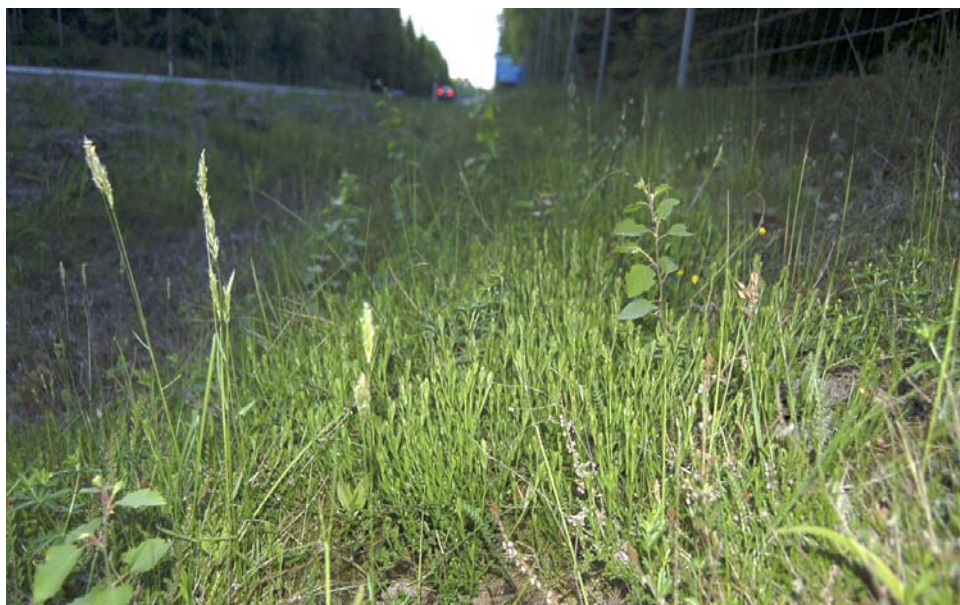
Färginst i vägkant, område 3. Blommorna är ännu inte utslagna så endast bladen syns.

På en sträcka längs väggkanten av E20 växer den ovanliga och rödlistade arten färgginst, *Genista tinctoria*. Vid besöket som gjordes tidigt i juni noterades färgginsten på flera olika ställen inom det markerade området. Blommor var ännu ej utvecklade utan växten syntes som ett lågvuxet ris med blad. Lokalen är tidigare uppmärksammas som värdefull väggkant i Skaraborgs län (R-län).

Naturvärde: Växtlokalen har höga naturvärden – klass 2. Färgginsten är rödlistad vilket innebär att den finns med på Sveriges nationella lista över rödlistade arter. Sådana arter löper risk att utrotas från Sverige om inte särskilda åtgärder

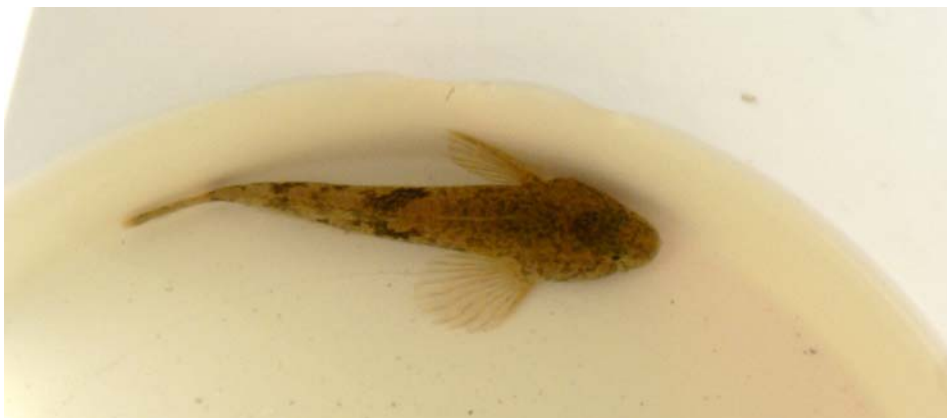
En stensimpa var den enda fisk som fångades vid elfisken under bron. Naturlig storlek.

Kvalitativt elfiske utfördes vid delsträcka B under broövergången samt upp- och nedströms brofästet. Elfiskelokalen valdes med tanke på tillgänglighet och de strukturer som erosionsskyddet i östra brofästet utgjorde. Totalt elfiskades ca 90 kvm. En stensimpa fångades. Stensimpa har fångats i stora antal vid flera tidigare elfisken i Hovaån och bedöms förekomma allmänt här och i många andra vattendrag i regionen. Vitfisk observerades men fångades inte.

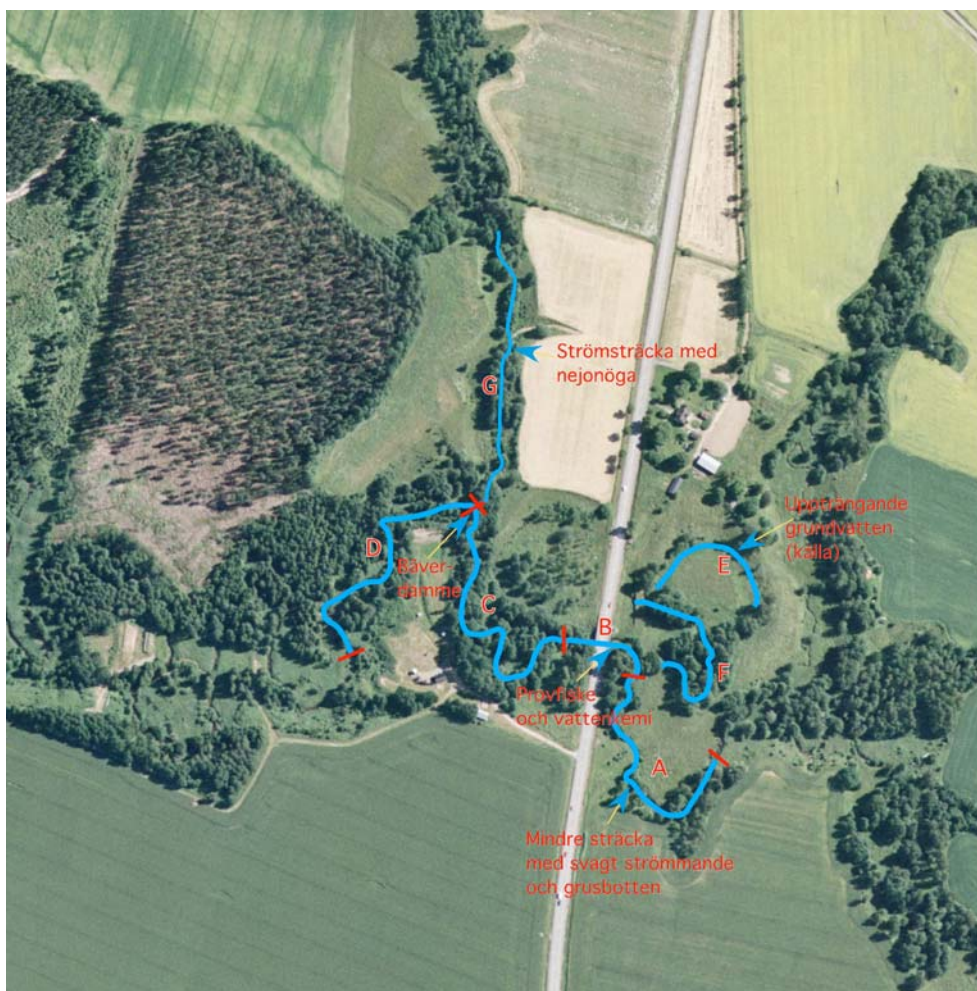
Kartan visar inventerade delsträckor utmed Hovån.

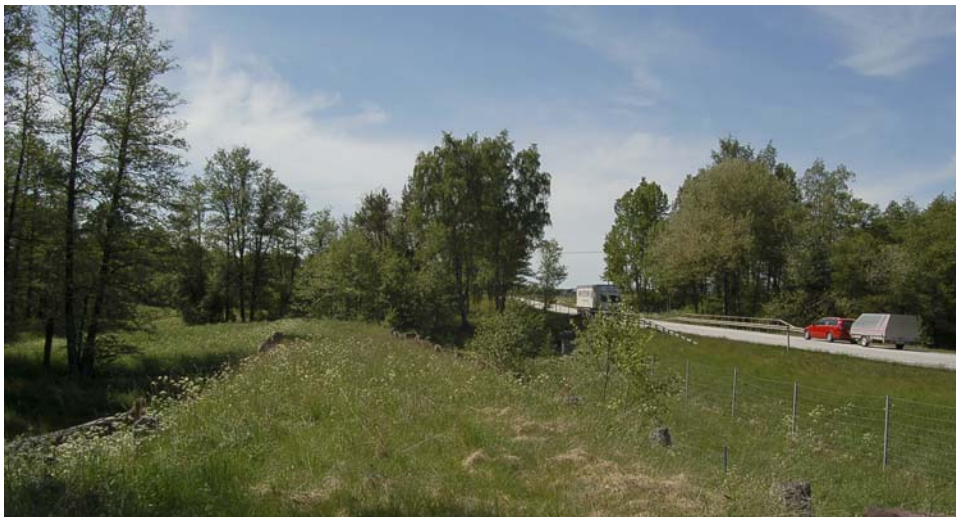
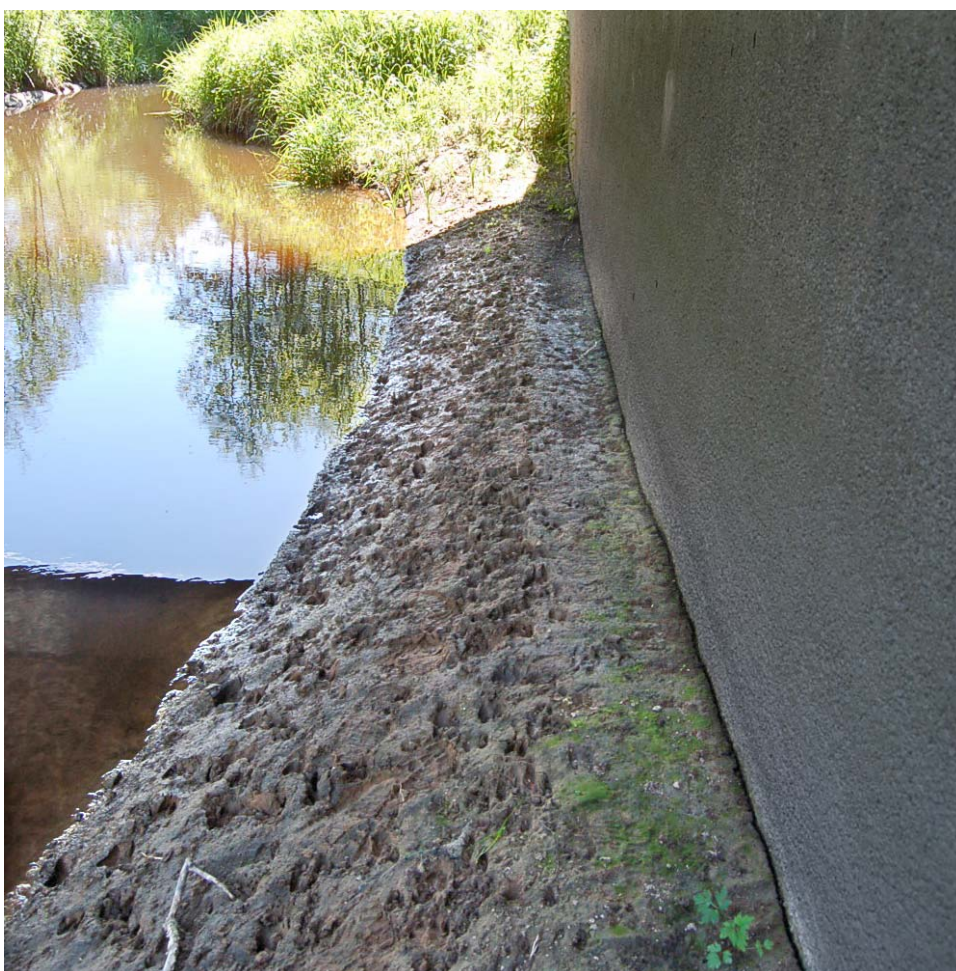
Delsträcka B. På översta bilden syns stamvalvbron strax till vänster. På nedersta bilden syns rikligt med djurspår under befintlig bro.

Naturvärde: Naturvärden – klass 3. Vattendrag och lövskog tydligt påverkad av tidigare rätnings- och rensningsåtgärder.

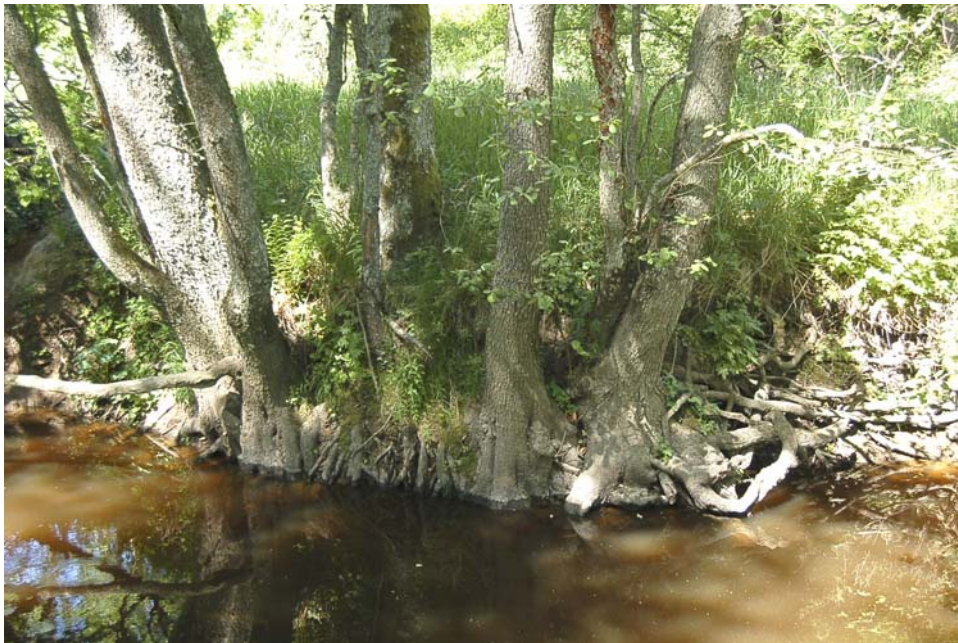
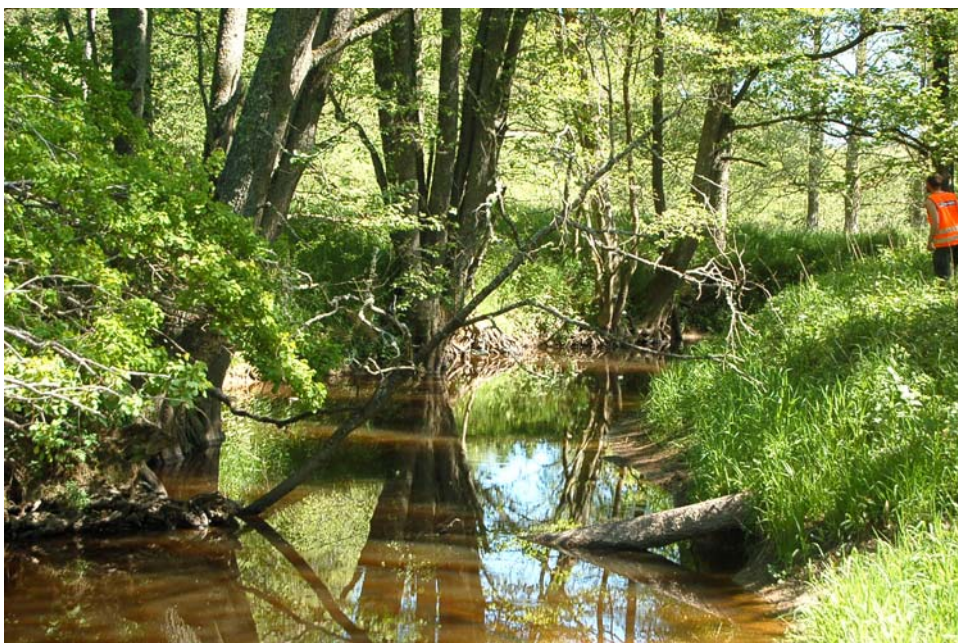
Delsträcka C. Grova träd i strandkanten och död ved i vattnet är värdefulla strukturer som skapar variation och ståndplatser för fisk.

Naturvärde: Höga naturvärden – klass 2. Naturligt meandrande vattendrag med en variation i bottenstrukturen tack vare äldre träd i strandlinjen. Förekomst av ved i vattnet och rotsystem i strandlinjen utgör värdefullt skydd och livsmiljö för fisk och bottenfauna. Omgivande miljö med lövskog av lundkaraktär. Rik flora och fauna.

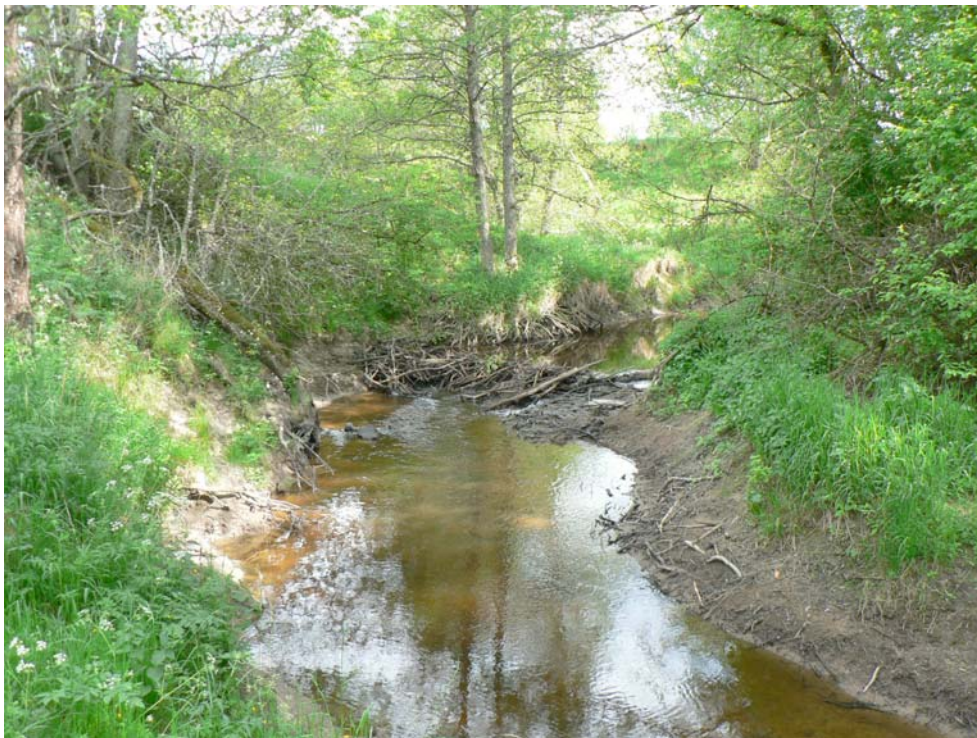
Bäverdämme mellan delsträcka C (uppströms) och D (nedströms).

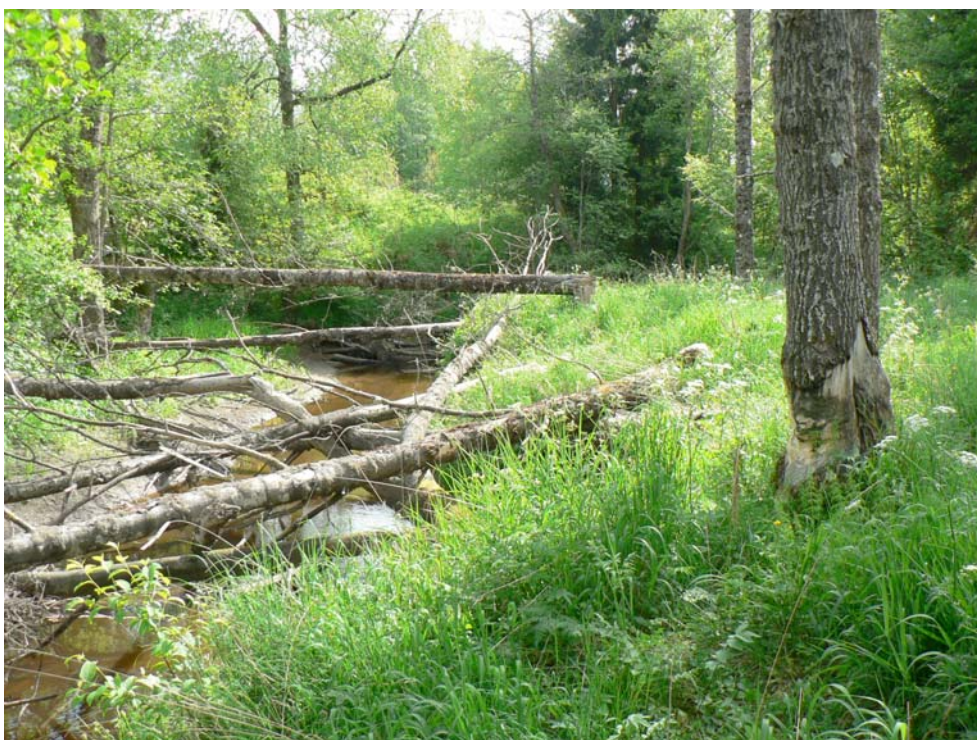
Delsträcka D. Rikligt med träd fällda av bäver.

Naturvärde: Höga naturvärden – klass 2. Naturligt meandrande vattendrag med en variation i djup och visst inslag av strömpartier och hårbottenstrukturer. Förekomst av ved och sten i vattnet och rotsystem i strandlinjen utgör värdefullt skydd och livsmiljö för fisk och bottenfauna.

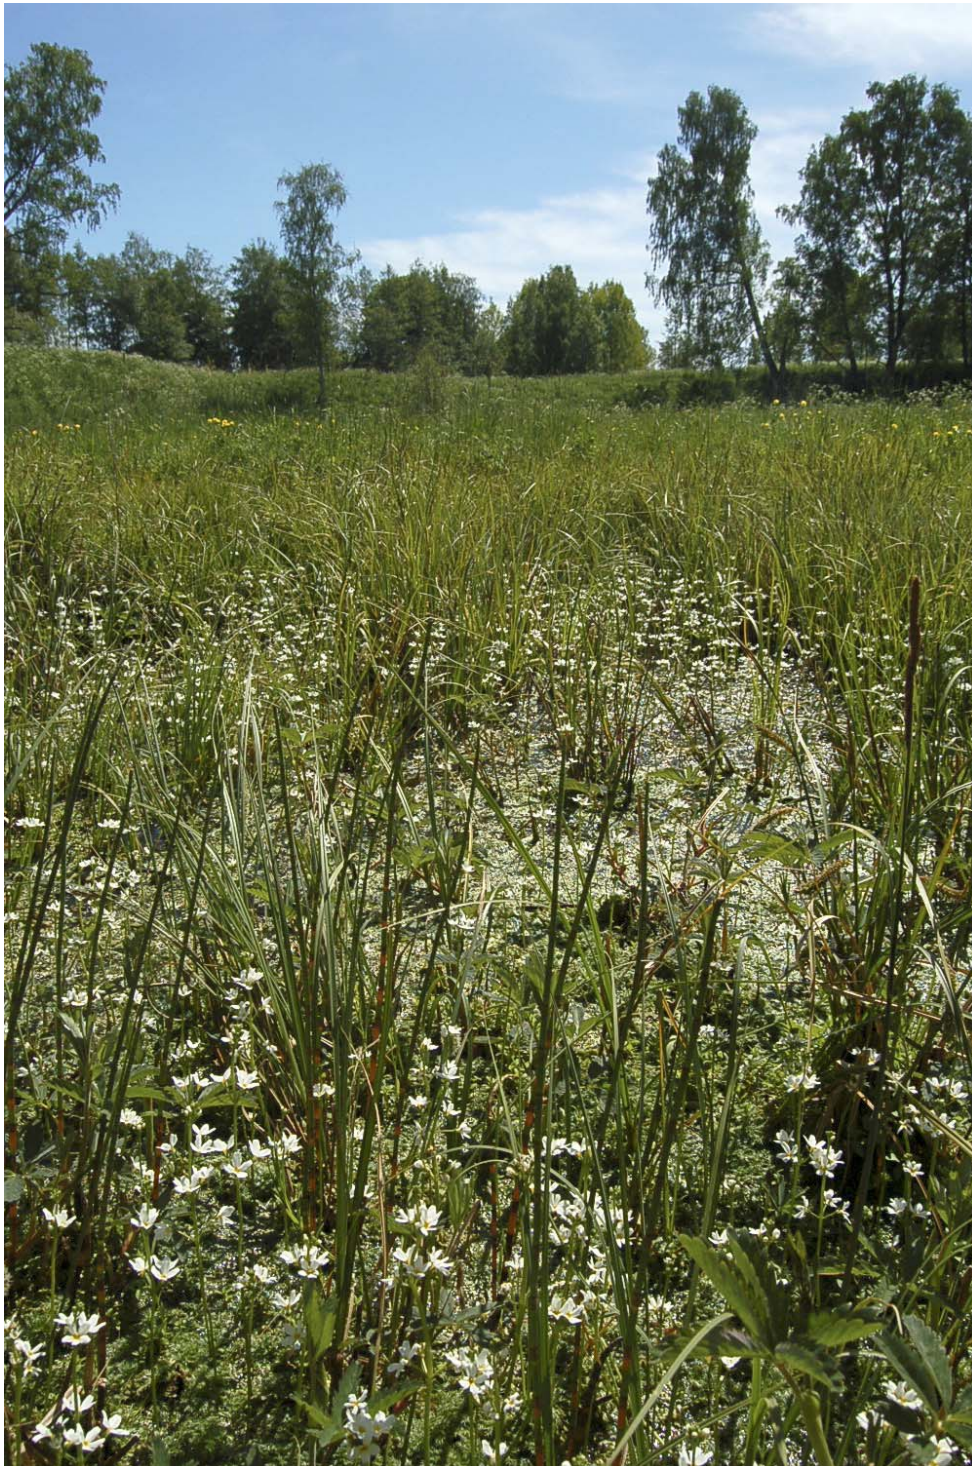
Delområde E. Grundvattenpåverkat kärr med mycket vattenblink.

Naturvärde: Höga naturvärden – klass 2. Grundvattenpåverkad våtmark med artrik flora och fauna. Kärrat är det mest värdefulla delområdet.

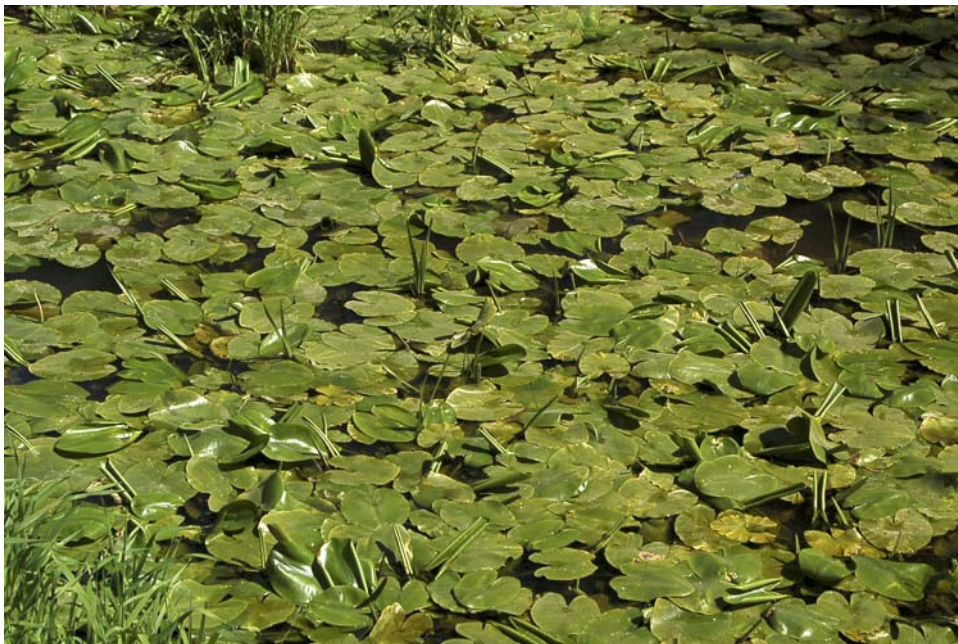
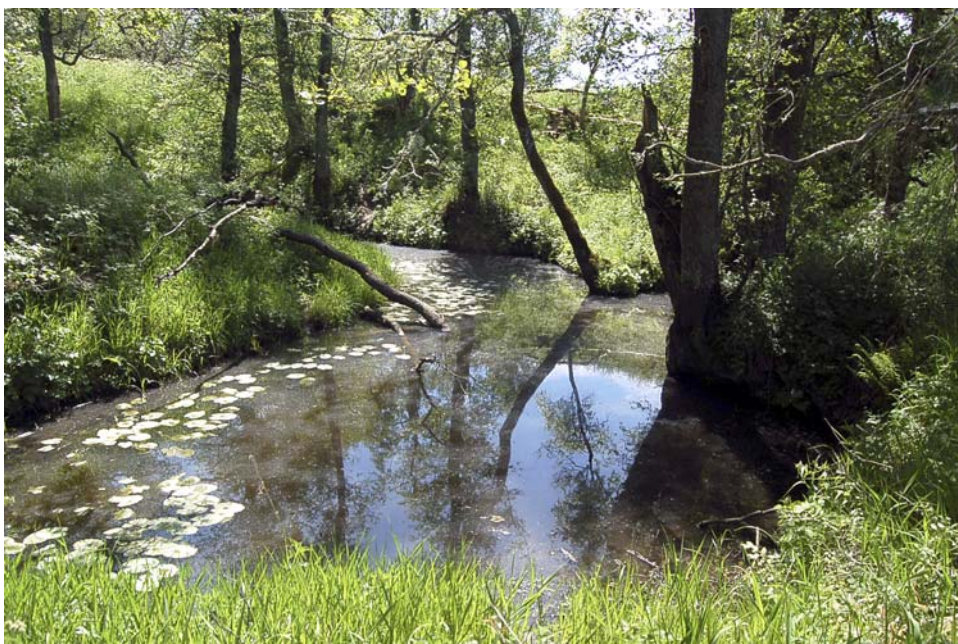
Delsträcka F. Ansnörd korsjö med syrefattiga förhållanden. Överst ett parti med mycket näckrosor i korsjön.

Naturvärde: Höga naturvärden – klass 2. Vattenmiljö med specifik karaktär av periodvis isolerat vatten som tidvis översvämmas. Den naturliga igenväxningen och tidvisa översvämningar från Hovaån bidrar till en variationsrik miljö. Påverkan från organiskt material och tider med låg syremättnad innebär under dessa förhållanden en naturlig stress som bidrar till en variationsrik miljö. Vattnet kan ha betydelse som uppväxtmiljö för fisk eller lek område för amfibier.

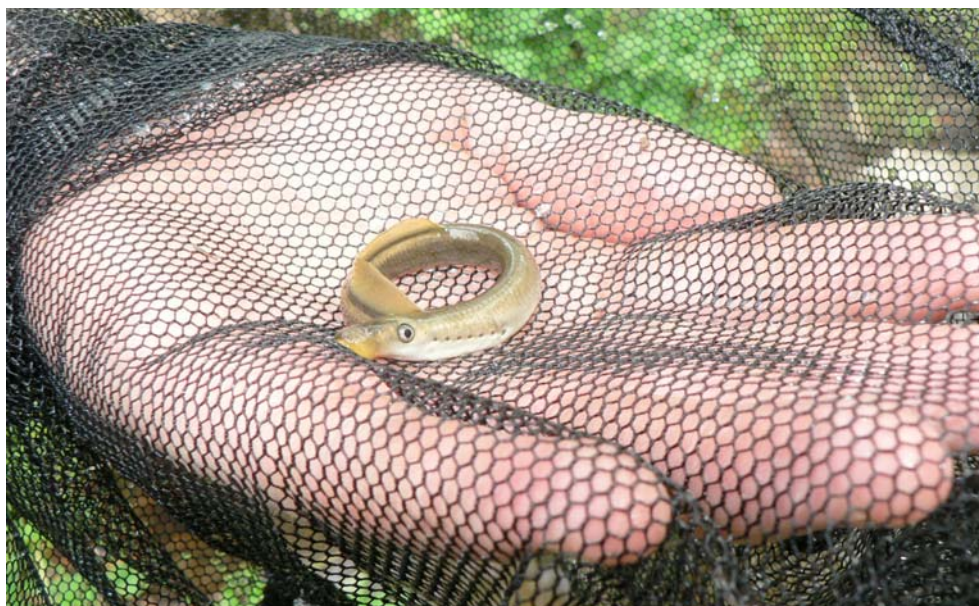
Bäcknejonöga fångad i Hedarnabäcken. Delsträcka G.

Naturvärde: Höga naturvärden – klass 2. Ett mindre vattendrag med förutsättningar för syrekrävande, strömvattenlevande fauna. Sannolikt mindre påverkad av föroreningar än huvudfåran.
