## VÄGPLAN

# E20 delen förbi Hova

Gullspångs kommun, Västra Götalands län

Miljökonsekvensbeskrivning 2014-03-10 reviderad 2014-05-13

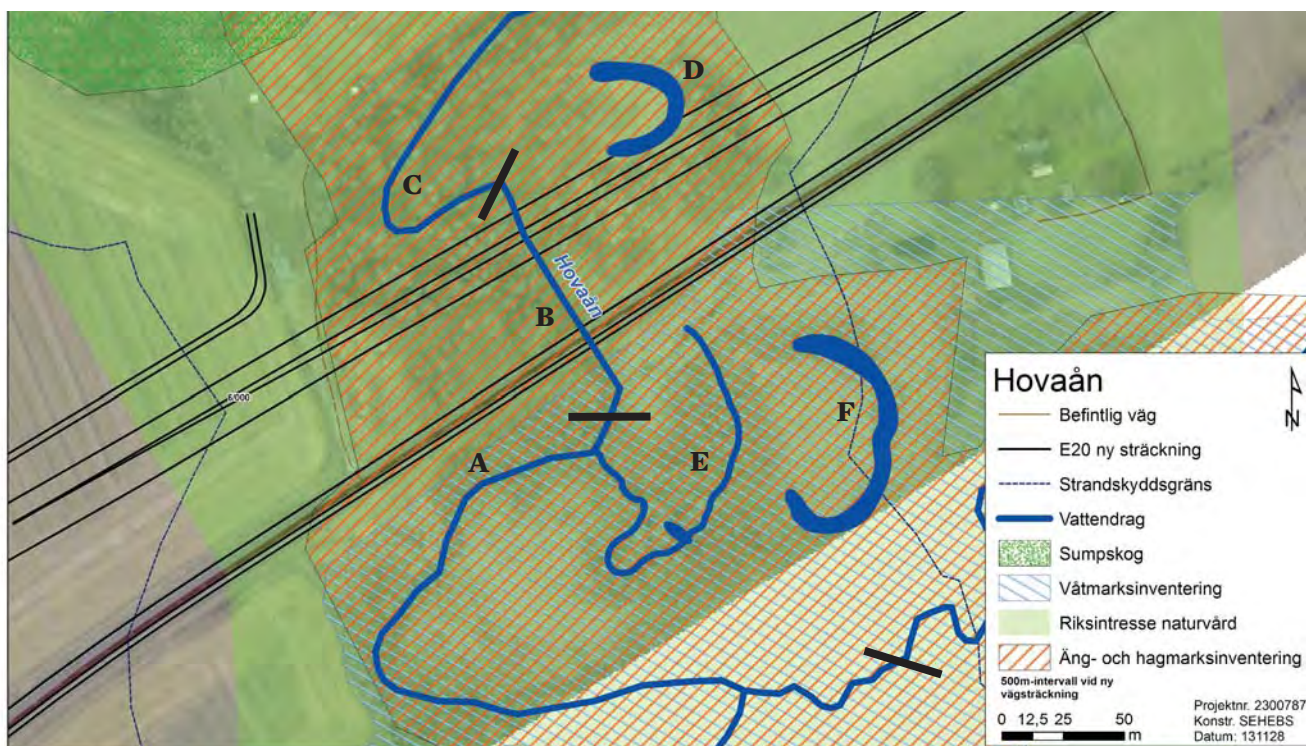
Karta 4.1.2 Översiktskarta Hovaån med de olika sträckorna och värdena markerade.

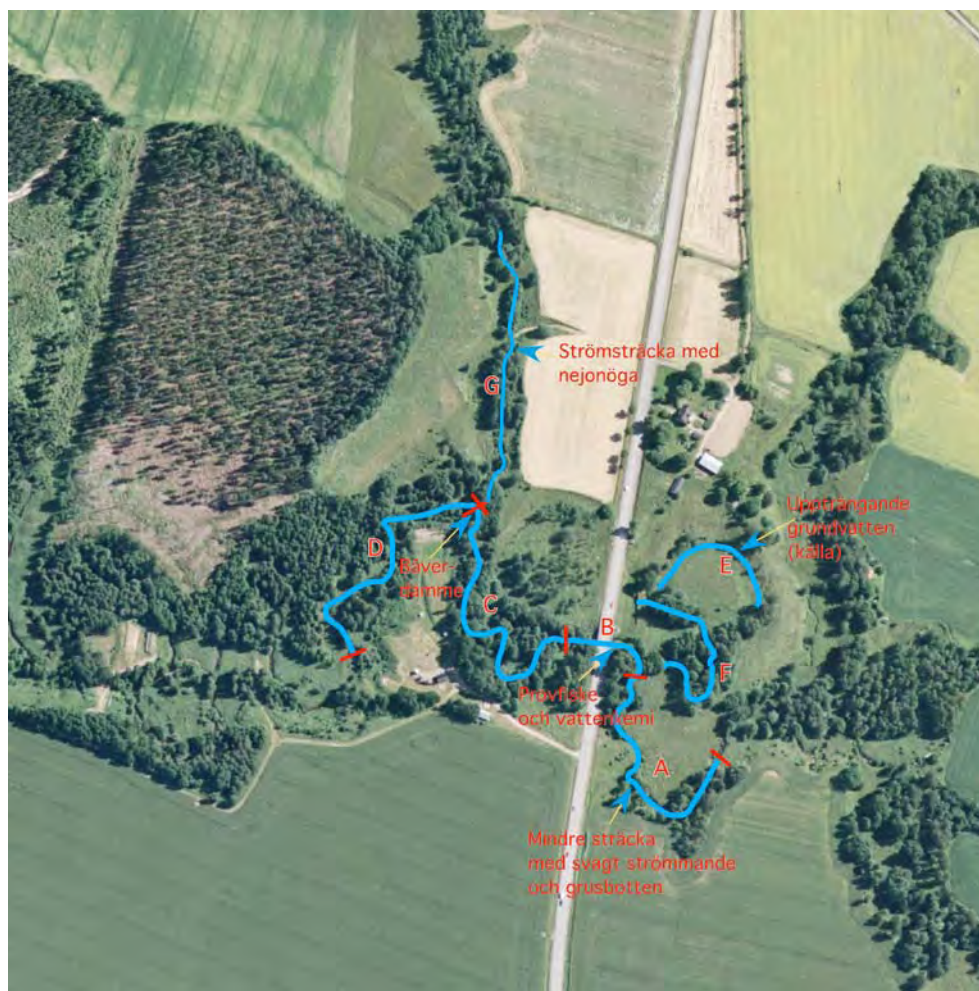
*Kartan visar inventerade delsträckor utmed Hovån.*

Kvalitativt elfiske utfördes vid delsträcka B under broövergången samt upp- och nedströms brofästet. Elfiskelokalen valdes med tanke på tillgänglighet och de strukturer som erosionsskyddet i östra brofästet utgjorde. Totalt elfiskades ca 90 kvm. En stensimpa fångades. Stensimpa har fångats i stora antal vid flera tidigare elfisken i Hovaån och bedöms förekomma allmänt här och i många andra vattendrag i regionen. Vitfisk observerades men fångades inte.

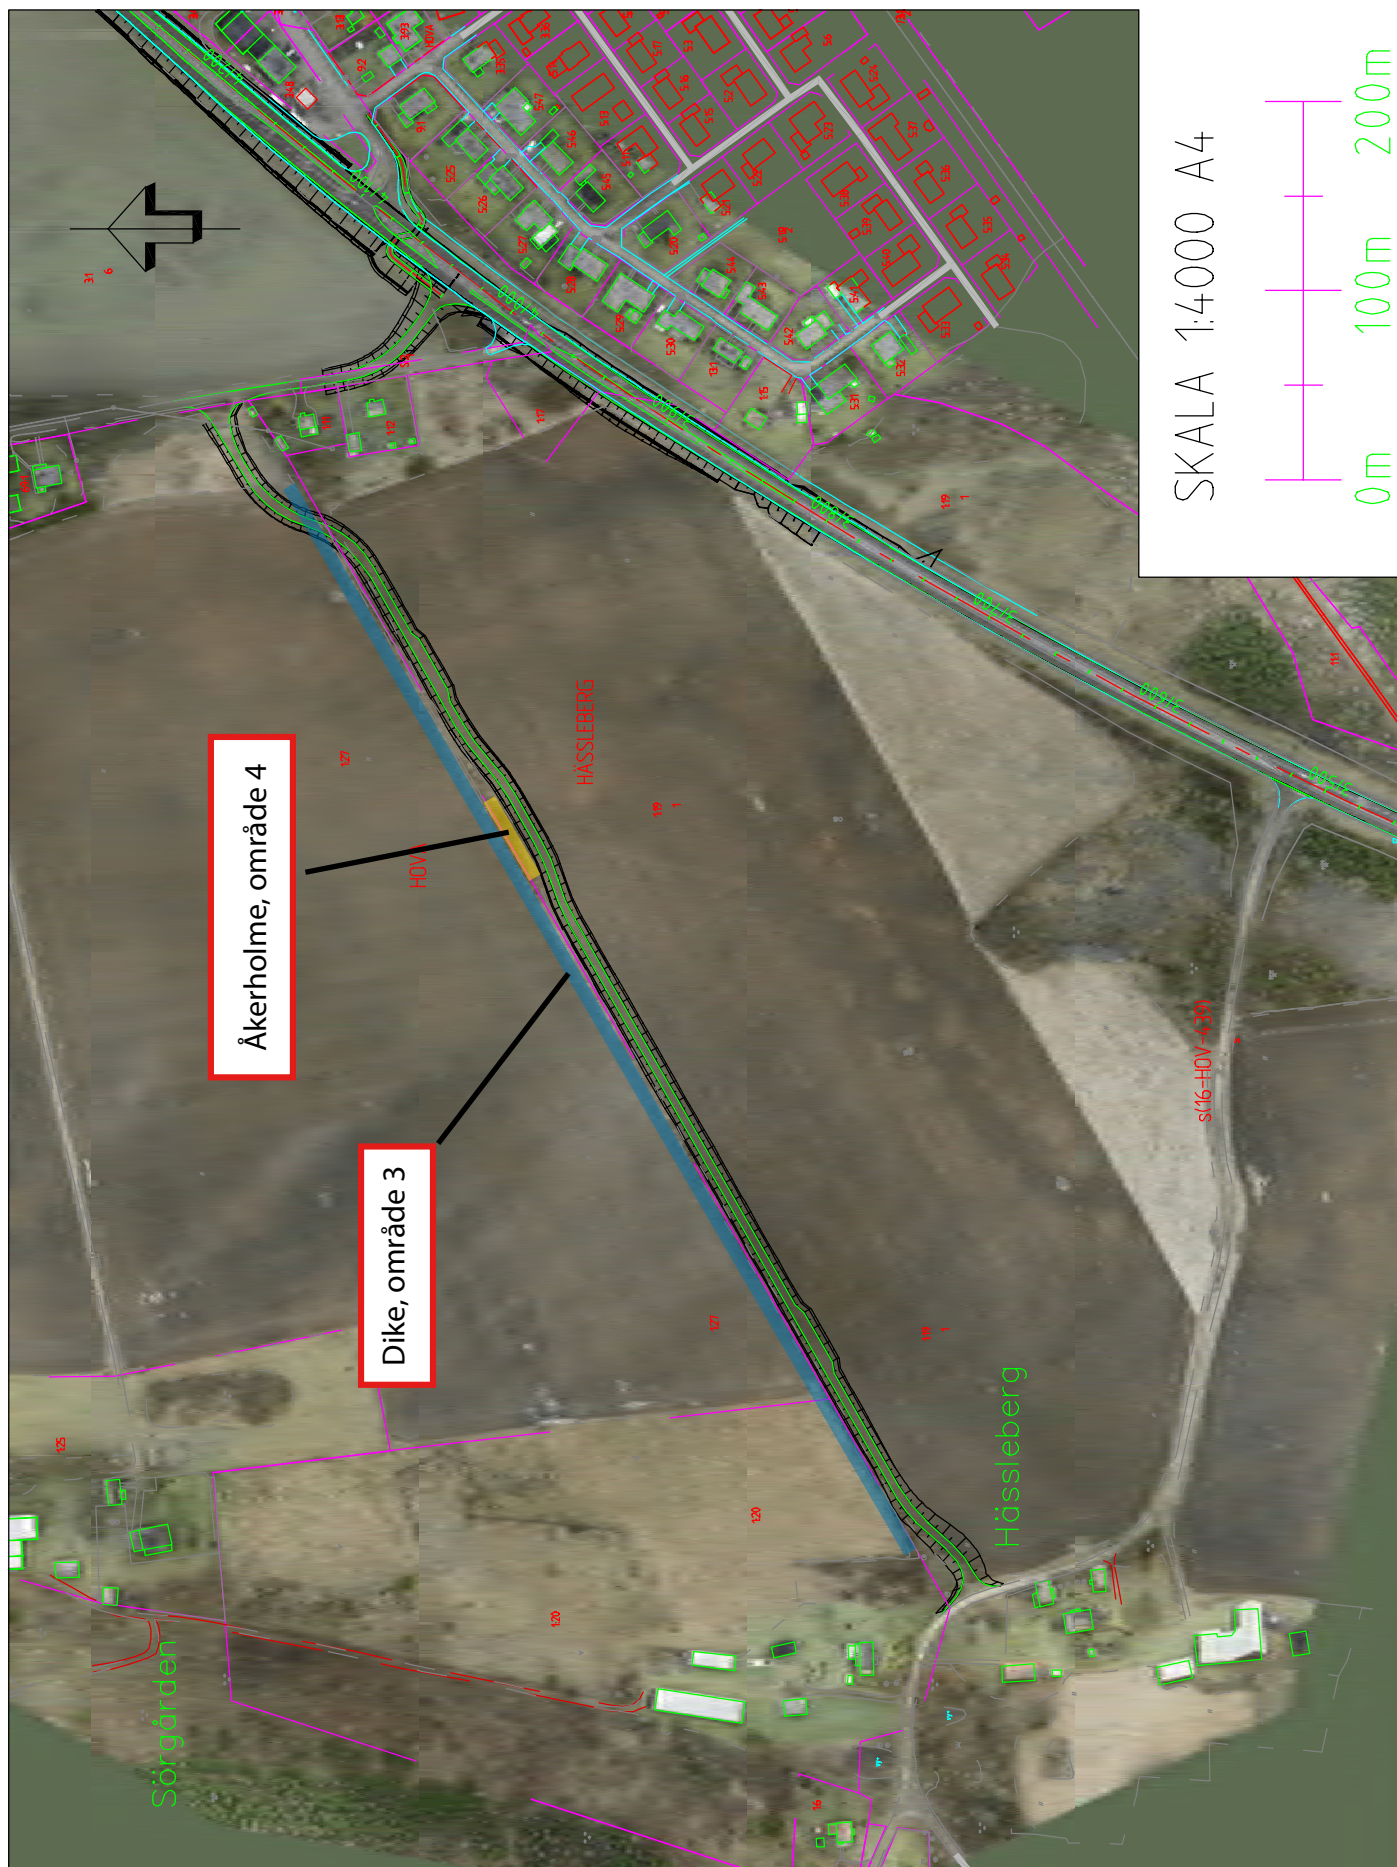
Figur 2.3. Utbyggnadsförslagets påverkan på biotopskyddat dike. I Kartan visas även åkerholmen som bevaras.

För att kompensera den permanent anspråkstagna delen av biotopen ska en lika stor yta som anspråkstas kompenseras genom en breddning av dikesbotten och/eller meandring vid den del av diket som inte berörs av utbyggnadsförslaget.
