# Projekt Varbergstunneln

## Dokumentation av plattformstak och lokstallar, 2018

Varbergs kommun, Hallands län

RAPPORT – JAMTLI 2018:13  
ISSN 1654-2045

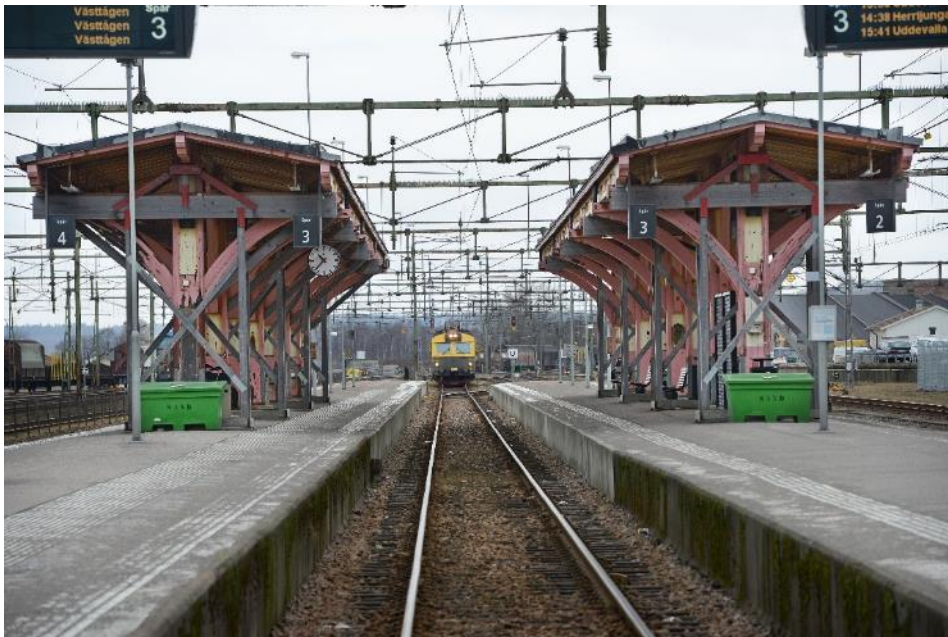
Plattformstaken ligger på fastigheten VARBERG-GETAKÄRR 1:26. Taken är belägna strax norr om stationshuset i Varberg. De båda taken bärs upp av 8 stolpar vardera. Stolparna är ca 47 cm x 22 cm, de står på betongfundament (ca 14 cm höga över plattformens överkant) med beslag i metall (ca 97 cm över plattformens överkant). Plattformstaken har en längd av ca 50 meter, bredden är ca 6 meter. De har stympats något då man minskat takens bredd för att godståg ska kunna passera obehindrat mellan plattformarna.

Figur 10 Plattformstaken vid Varbergs station. Notera stöden som säkrar taken.

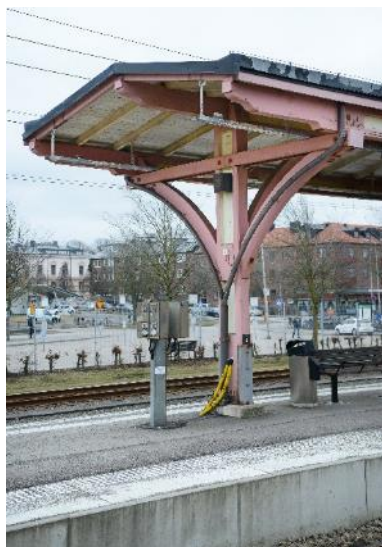
*Figur 11 Norra änden av det östra plattformstaket.*

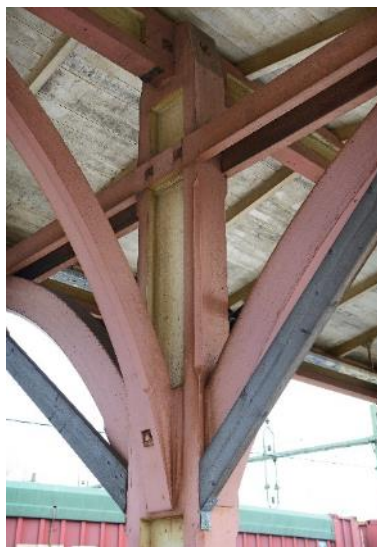
Även om taken i första hand är en praktisk lösning för väderskydd över plattformen har de ändå fått mer dekorativa drag. Stolparna har avfasade hörn och de olika trädelarna, som utgör stolpen bildar en sorts fältindelning. Från mittstolpen utgår stöd som getts en svängd form. I änden på plattformstaken, har de tre balkarna som håller upp taket fått en dekorativ avslutning. Även balkarnas sidor har samma typ av fältindelning som mittstolparna. Takavvattning från plattformstaken sker genom stuprör som med sin Y-form följer formen på stolparna och deras svängda stöd.

*Figur 12 Notera de avfasade hörnen på trädelarna.*

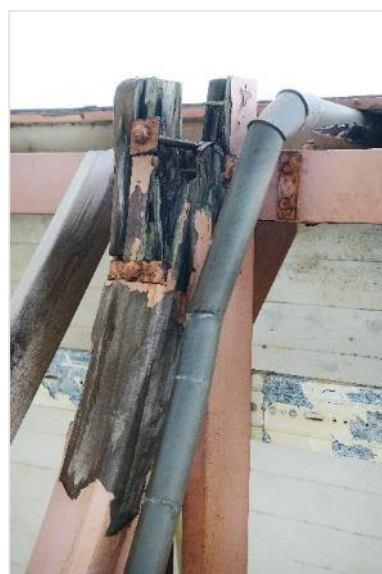
1969 är hela konstruktionen brun (Figur 9). Taket består av smal panel som är vitmålad på undersidan. Yttertakets är täckt med takpapp. Plattformstaken har idag stora rötskador både ner mot plattform och upp till takfoten. Plattformstaken har under flera år hållits upp av trästöttor. Fyra av stolparna på vardera taket (varannan) har fått en träställning som säkring.

*Figur 13 Rötskador på stöd vid takfoten.*

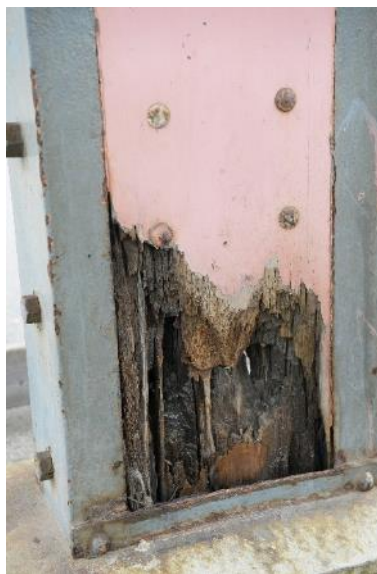
*Figur 14 Rötskador nedtill på stolpe.*

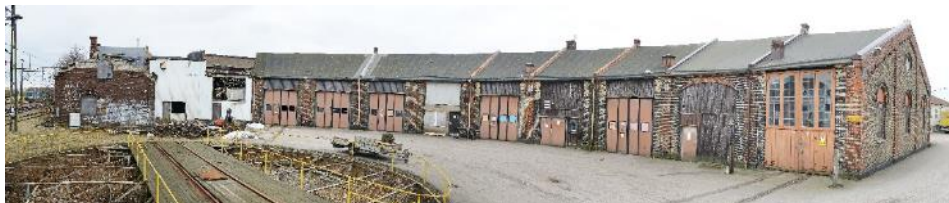
*Figur 15 Lokstallet består av ett antal tårtritsformade sektioner med portar in mot den centrala gården. Från sektionerna har tidigare gått spår fram till vändskivan*

Lokstallarna består av ett antal tårtritsformade sektioner/stall med portar in mot den centrala gården. Från sektionerna har tidigare gått spår fram till vändskivan (idag finns spåren kvar till tre av sektionerna). Lokstallarna är byggd av samma material och med samma formspråk som stationshuset. Byggnaden har en grund av grovhuggen sten. Stommen är uppfört av gult och rött tegel murat i kryssförband.

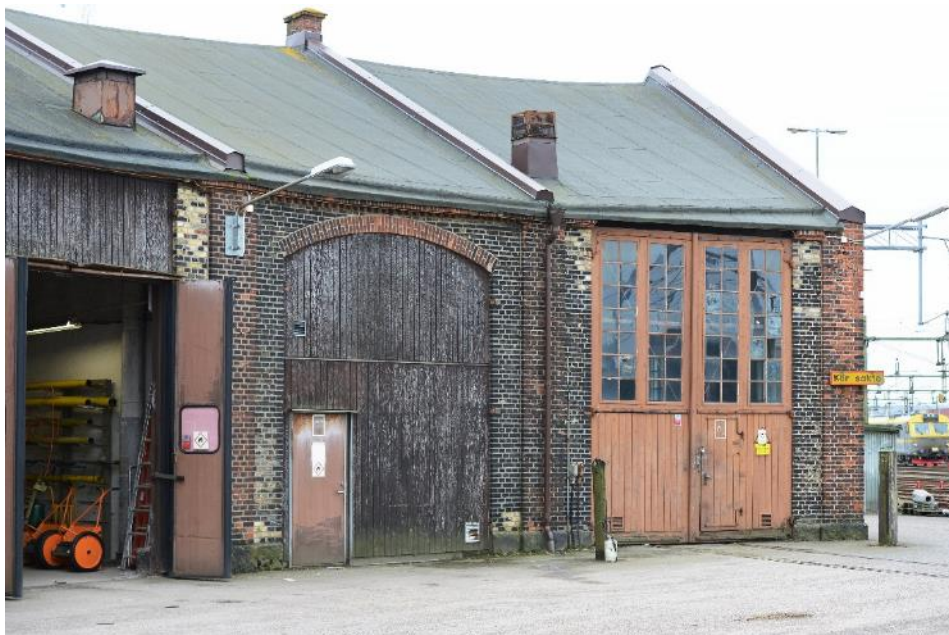
*Figur 16 Närmast gaveln sitter äldre träportar med glasad rak överdel. De påminner om de ursprungliga dörrarna, men är senare tillkomna. Ursprungligen hade portarna en svagt rundad överdel. En stickbåge i tegel finns fortfarande kvar över öppningen närmast intill.*

Idag sitter flera olika typer av portar på byggnaden, ingen hör dock till de ursprungliga. Byggnaden är indelad i elva fack. Fem av dessa är idag mer eller mindre igenbyggda. Fem stycken har ”moderna” vikportar. Närmast gaveln i söder sitter äldre träportar med glasad rak överdel. De påminner om de ursprungliga dörrarna, men är tillkomna senare. Ursprungligen hade portarna en svagt rundad överdel. En stickbåge i tegel finns fortfarande kvar över öppningen närmast intill. De båda sektionerna längst åt norr, närmast verkstaden har fått fasaden klädd med plåt. Dessa båda fack är innanför fasaden, mer eller mindre inrasade. Denna del av lokstallet tillhör fastigheten SVÄRDFISKEN 32.

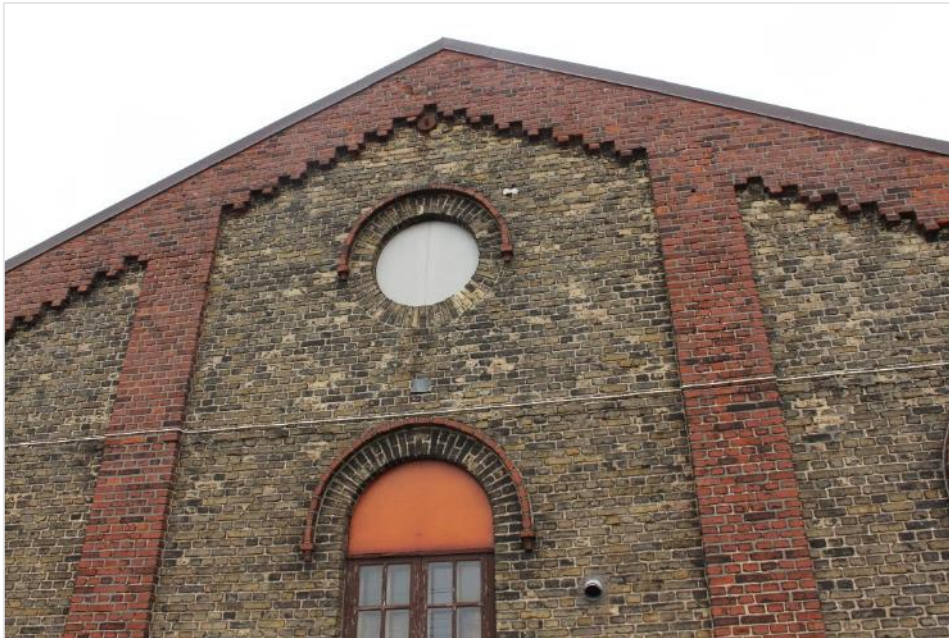
*Figur 17 Gavelnsida har getts särskild omsorg vid utformningen. Fasaden delas in av fyra lisenor i rött tegel, mot en fasad av gult tegel. Lisenernas röda tegel fortsätter sedan i en bred trappstegsformad list, som följer gaveln.*

Gavelnsida mot spårområdet har getts särskild omsorg vid utformningen. Fasaden delas in av fyra lisenor i rött tegel, mot en fasad av gult tegel. Lisenernas röda tegel fortsätter sedan i en bred trappstegsformad list, som följer gaveln. Nedtill finns tre rundbågiga fönsteröppningar med överstycken i rött tegel. Den övre delen av fönstren är idag igensatta med skivor. Den synliga delen består av småspröjsade tvålufts-fönster med tio rutor i varje båge. Ovanför det mellersta fönstret sitter ett runt fönster. Även det runda fönstret är idag igensatt med en skiva. På äldre fotografier syns det runda fönstret med solspröjs, indelad i åtta rutor kring ett runt glas i mitten. På baksidan av lokstallet är alla fönster, utom de två närmast södra gaveln mot spårområdet, igensatta. Fönstren på baksidan är stickbågiga. Ovanför de

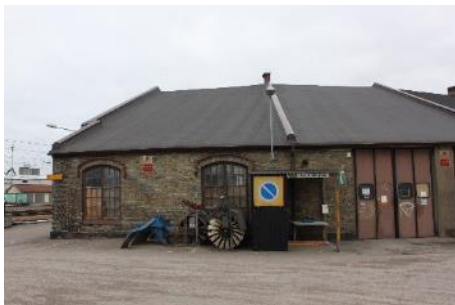
*Figur 18 Baksidan av lokstallarna. Notera de smårutiga fönstren och de moderna portarna.*

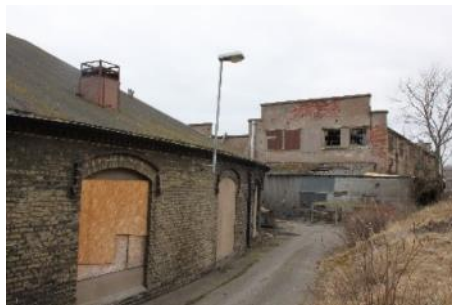
igensatta fönstren, som syns på väggen som putsade nischer, finns överliggare i rött tegel. På byggnadens baksida har tegelmuren kalvat ut något nedtill på väggen.

*Figur 19 Igensatta fönsteröppningar på baksidan av lokstallarna. I bakgrunden syns gaveln av lokverkstaden på fastigheten SVÄRDFISKEN 32.*

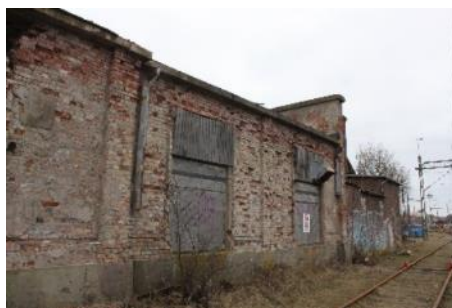
Lokstallarna står ca 400 meter norr om plattformstaken och stationsbyggnaden. Endast delar av byggnaden används idag, dessa delar är i relativt bra skick i andra änden av byggnaden har taket rasat in. Sammanbyggt med lokstallarna, ligger Varberg-Borås-Herrljunga järnvägs verkstad i Varberg. Denna byggnad är i mycket dåligt skick och är delvis att anse som ruin. Verkstaden och delar av lokstallarna tillhör en annan fastighet (SVÄRDFISKEN 32) än den övriga byggnaden (GETAKÄRR 7:2).

*Figur 21 Rester av lokverkstad och angränsande lokstallar på fastigheten SVÄRDFISKEN 32.*

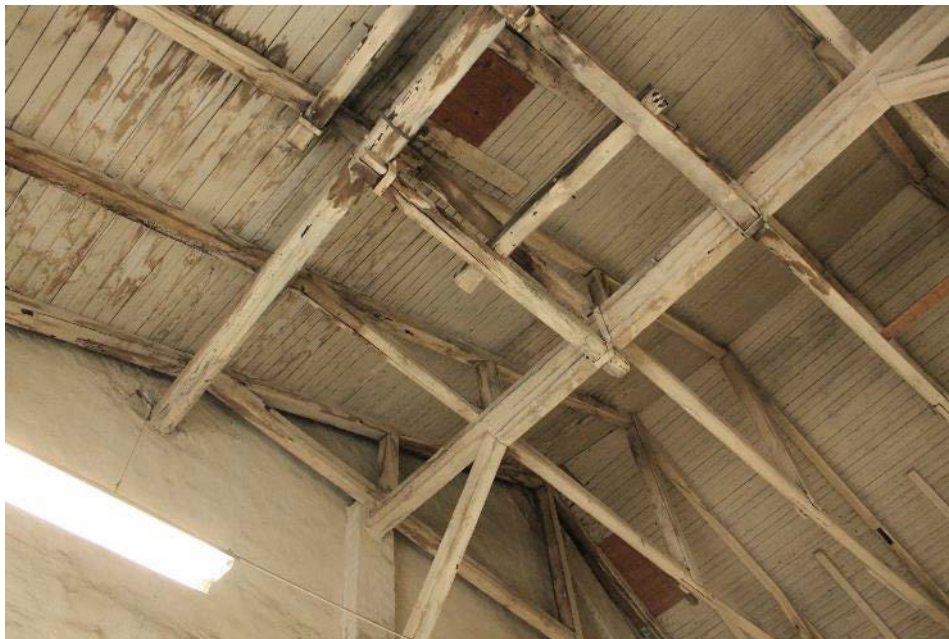
Vid dokumentationstillfället gick det att få tillträde till enstaka stallplatser. Stora delar av byggnaden används fortfarande för olika verksamheter. Den har interiört delvis moderniserats och byggts om. Bland annat har innertaket sänkts i vissa utrymmen. Några av sektioner upplevs dock som välbevarade. Här består golvet av betong. Väggarna är målade i två kulörer, upptill i vitt och nedtill i en grönaktig ton (ungefär motsvarande NCS S 4020-G10Y). Under färgen kan man ana ett gråvitt lager. Möjligen kan det handla om vit puts med ett rejält sotlager ovanpå. Taket i trä, med synliga takstolar har en

*Figur 22 Synliga takstolar i den äldre delen av lokstallarna.*

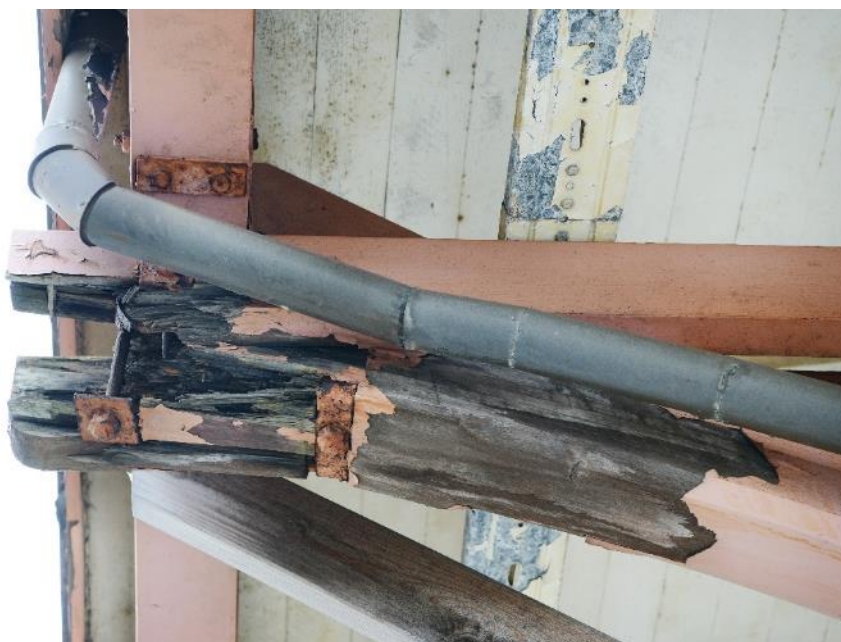
*Figur 26 Rötskador på stöd vid taksfoten.*

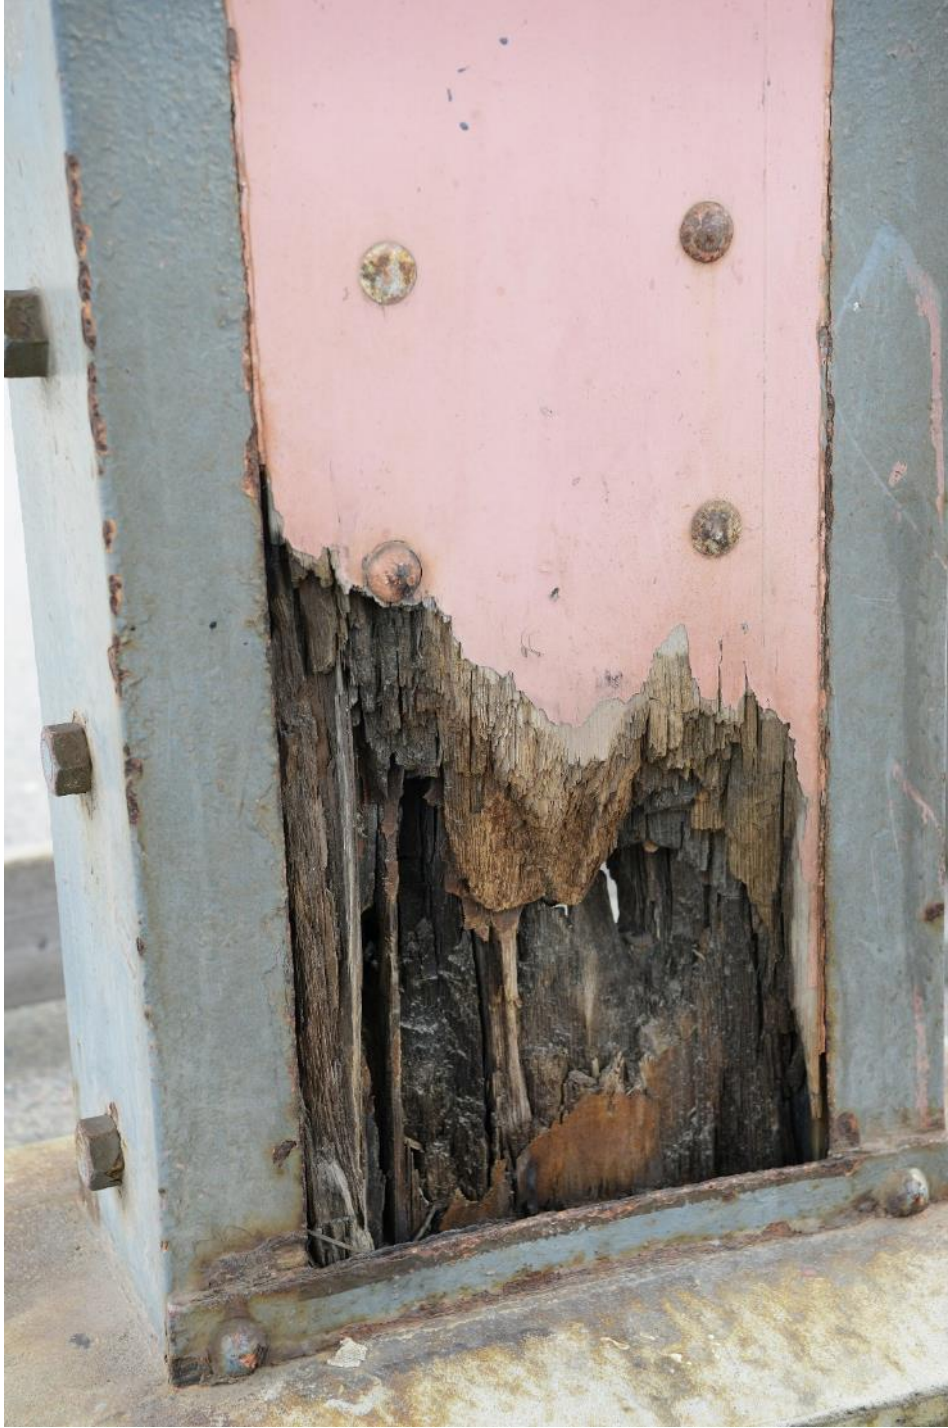
*Figur 27 Rötskador nedtill på stolpe.*

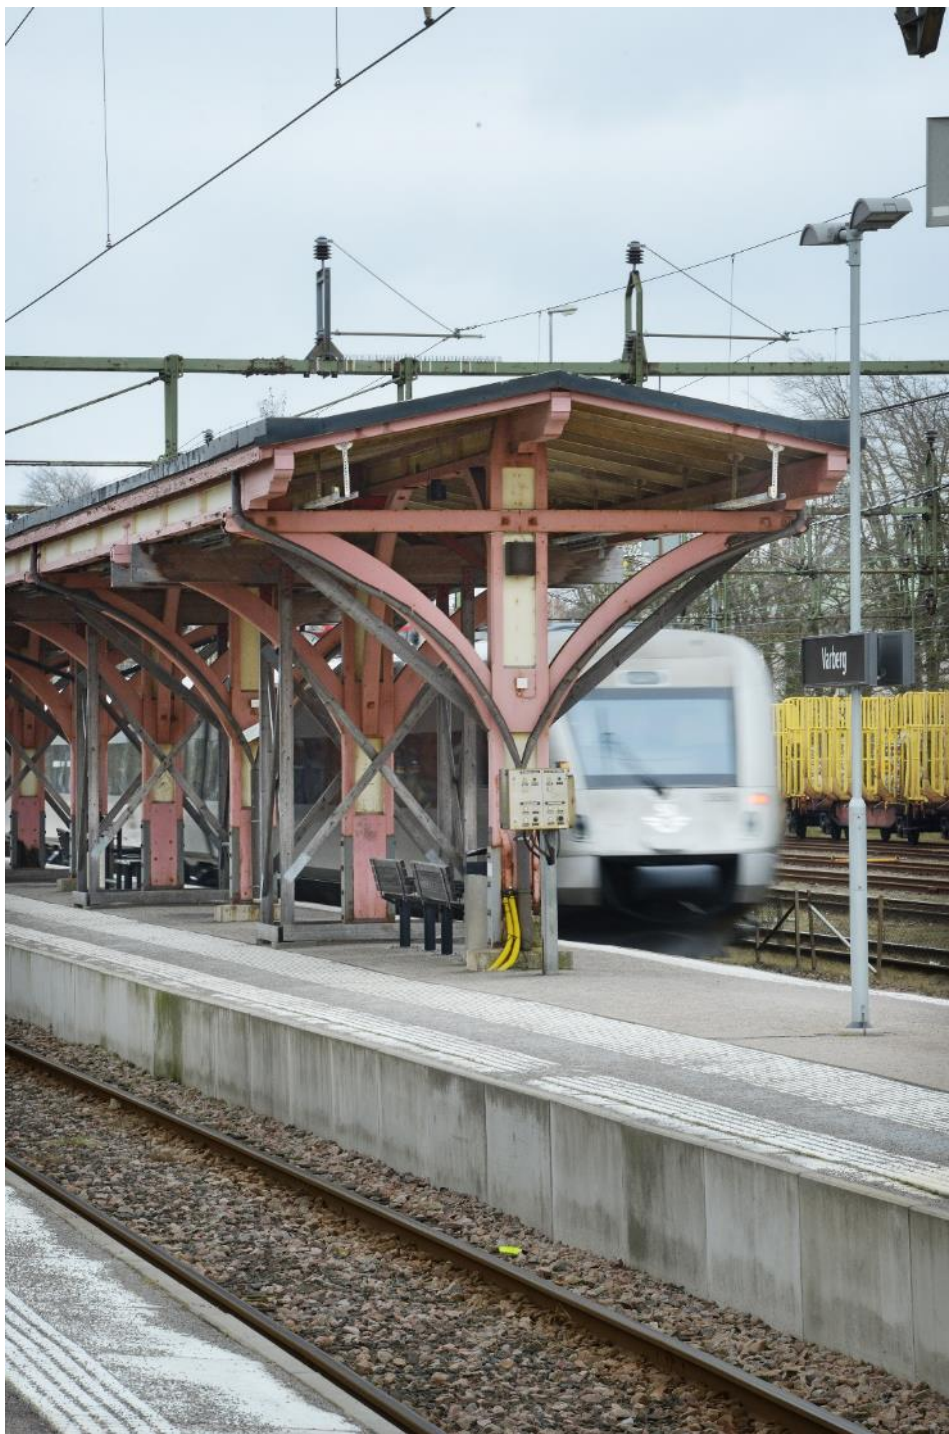
*Figur 32 Plattformstaken hålls upp av stöttor.*

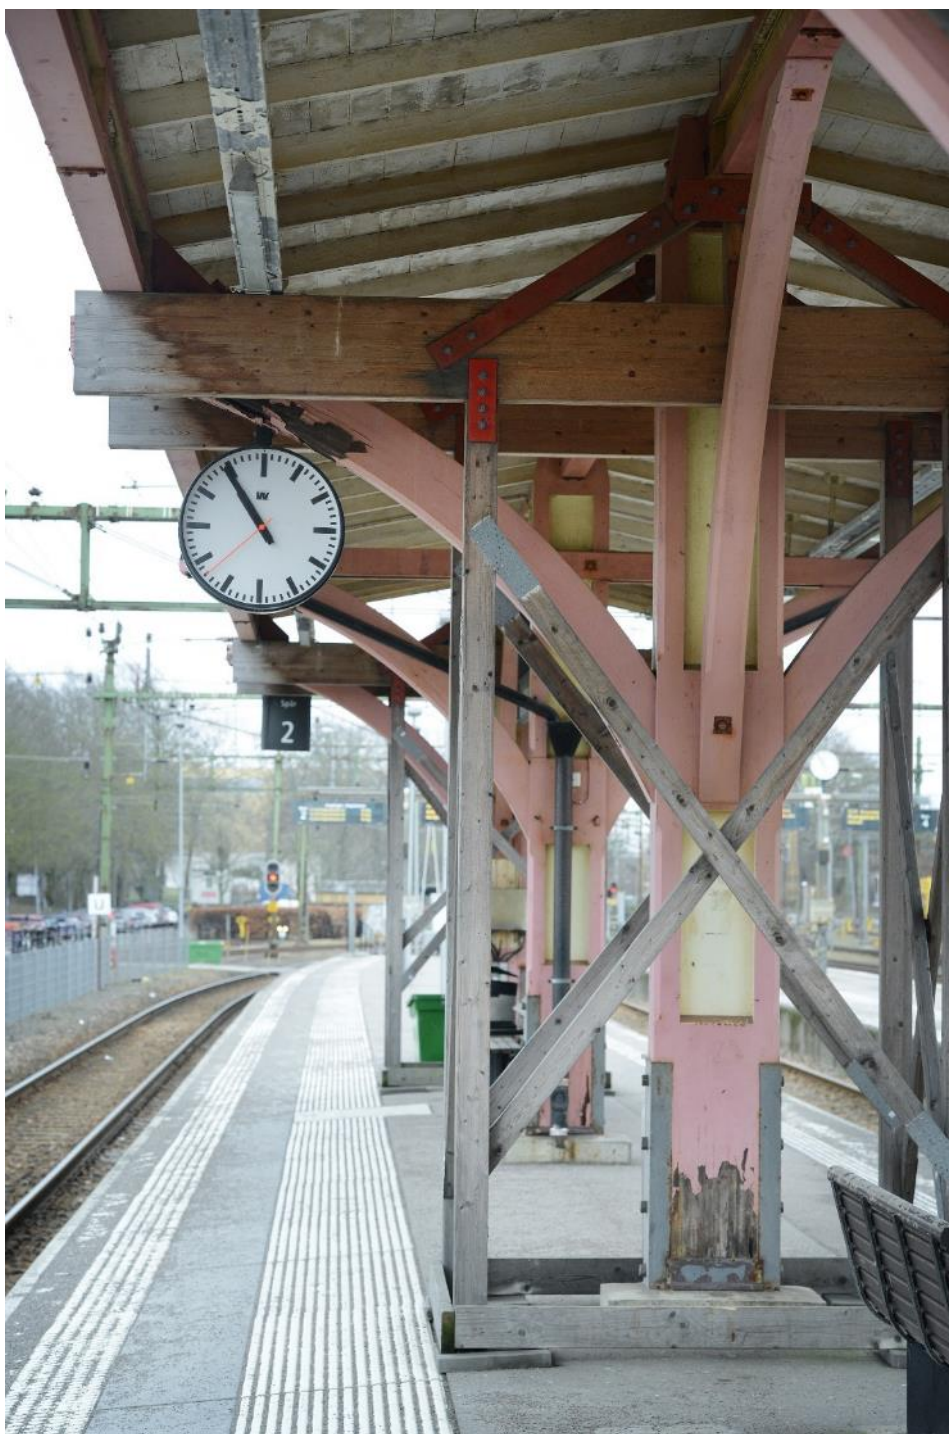
*Figur 34 Östra plattformstaket sett mot söder. Stöttor håller upp taket.*
