Miljökonsekvensbeskrivning för
arbetsplan

Bro över Grundträskån och Kälvån, väg E10

Kalix kommun, Norrbottens län

Objekt: 8231654

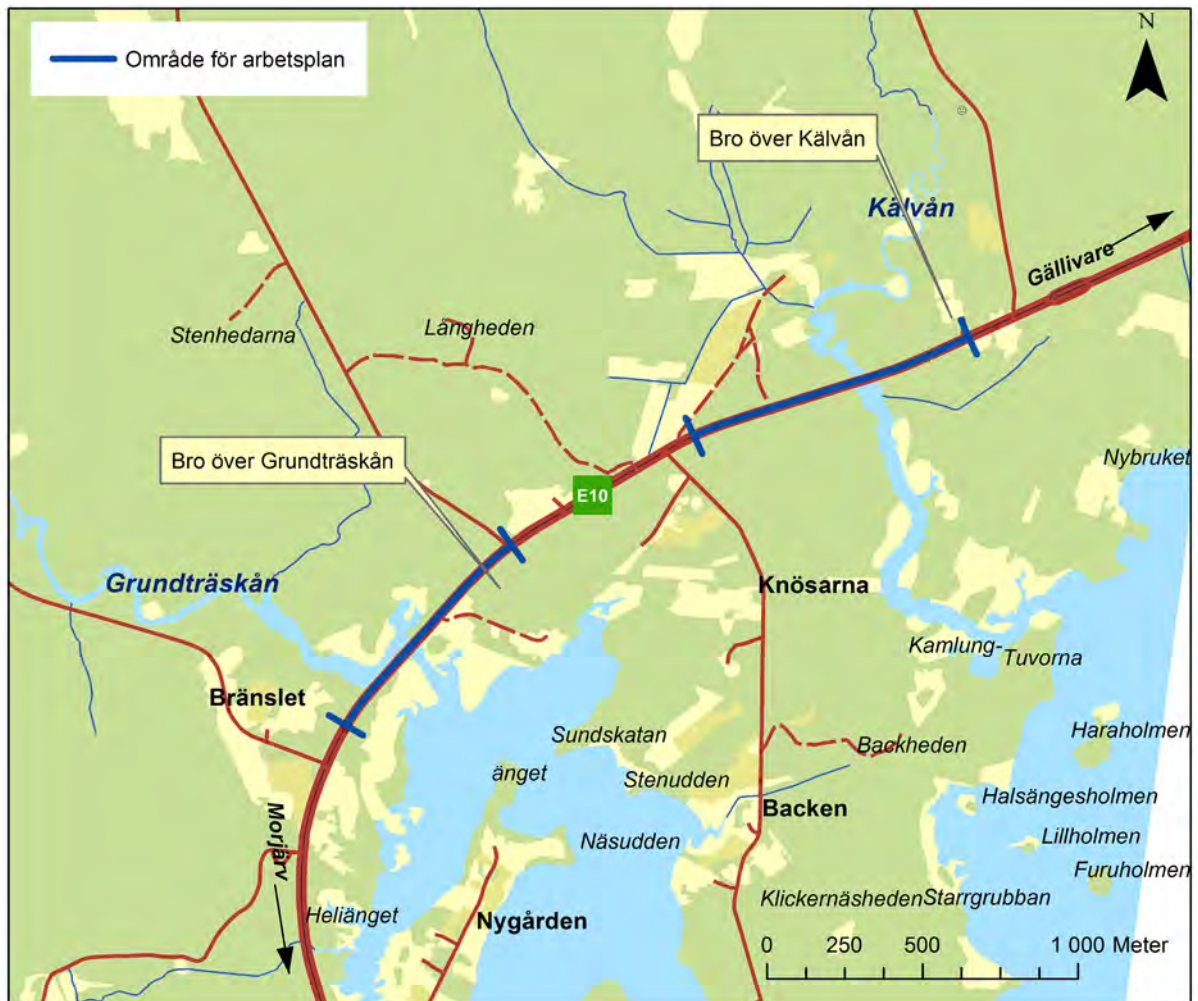
Figur 2. Området för arbetsplan sträcker sig ca 750 meter kring Grundträskån och 1 km kring bron över Kälván.

Arbetsplanen omfattar vägområdet kring broarna över Grundträskån och Kälván och ca 750 m respektive 1 km lång vägsträcka längs E10 i Kalix kommun, Norrbottens län, se figur 2.

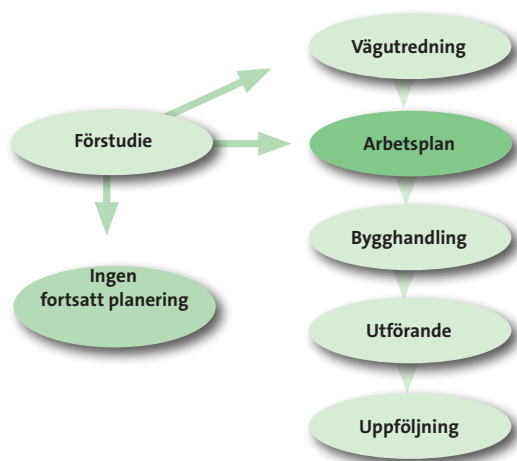
Figur 3. Vägplanerings- och vägprojekteringsprocessen.

Planering av allmänna vägar regleras av väglagen och delas in i 3 formella steg; förstudie, vägutredning och arbetsplan, se figur 3. Förstudie och arbetsplan måste alltid upprättas medan vägutredning endast behövs om det finns alternativa lokaliseringar eller olika trafikteknisk standard. I de flesta mindre projekt går man direkt från förstudie till arbetsplan. Arbetsplanen är det sista steget i den formella processen. Den ska visa vägens markanspråk och kan utgöra underlag för fastställelse av det markanspråk Trafikverket behöver förfoga över för att genomföra projektet. Endast mindre avvikelser från en fastställd arbetsplan får förekomma. Arbetsplanen ska innehålla en MKB som godkänts av länsstyrelsen.

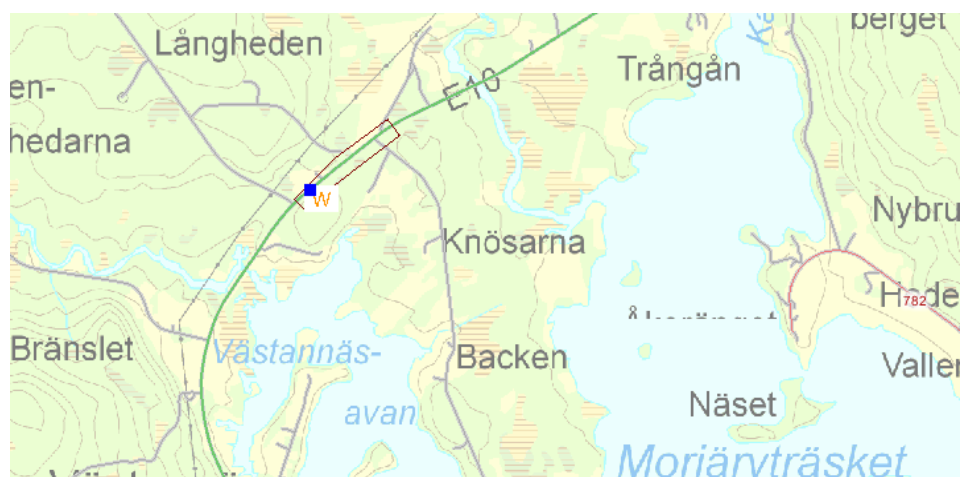
Figur 4. Polisrapporterade olyckor längs aktuell sträcka (Trafikverket, 2011).

Inom arbetsplaneområdet har en viltolycka registrerats mellan 2003-01-01 och 2011-06-17, se figur 4. Vid olyckan skadades föraren lindrigt.

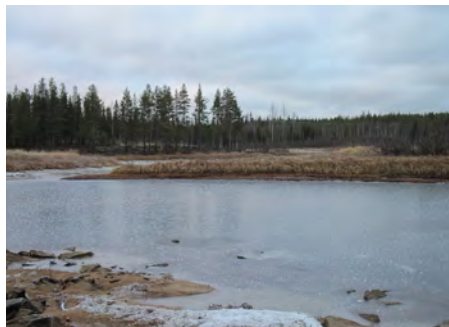
Figur 6. Grundträskån uppströms broläget.

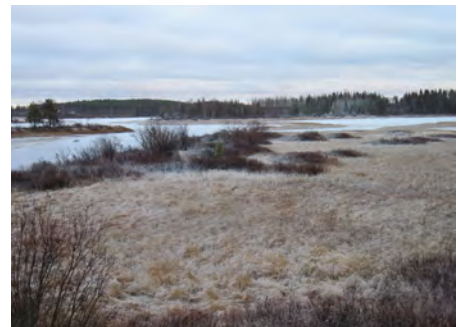
Figur 7. Grundträskån nedströms broläget.

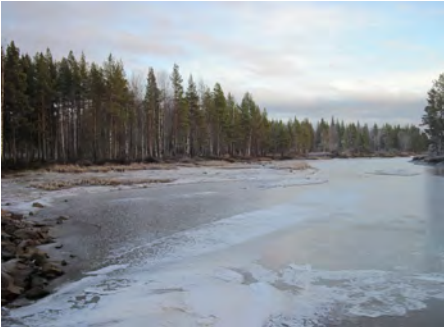
Figur 8. Kälván nedströms broläget.

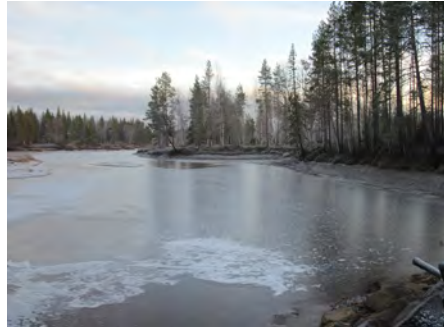
Figur 9. Kälván nedströms broläget.

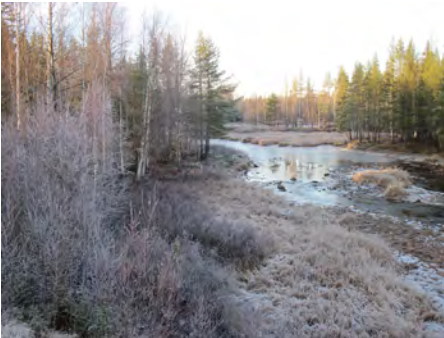
Figur 10. Kälván uppströms broläget.

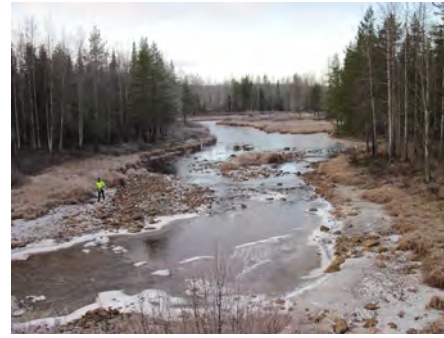
Figur 11. Kälván uppströms broläget.

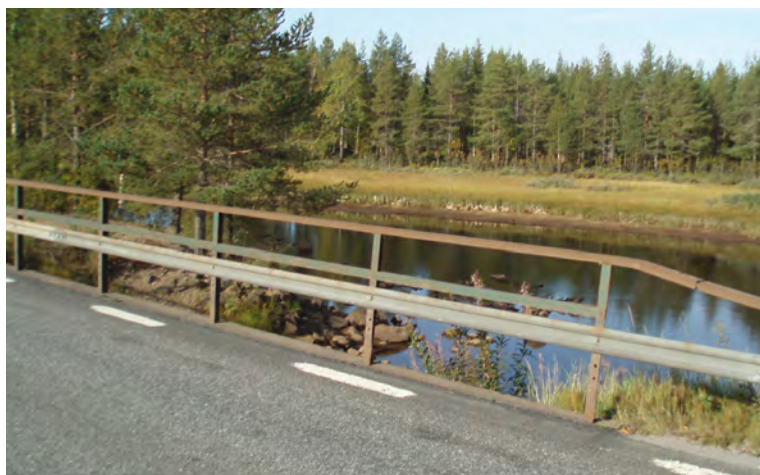
Figur 12. Bron över Grundträskån har delvis kvar de ursprungliga räcken. Navföljaren är utbytt.

Generalstabskartor från 1890-talet visar att det redan då fanns en väg mellan Töre och Överkalix. Den gamla vägen följer i huvudsak den nuvarande sträckningen men är betydligt krokigare än den nuvarande och bron över Kälvån låg ursprungligen ca 200 m uppströms det nuvarande broläget längs E10. Broarna över Grundträskån och Kälvån byggdes 1956 och är klassade i klass III i Länsstyrelsens inventering av värdefulla broar. Klass III innebär att broar har ett visst kulturhistoriskt värde men saknar förstärkande värden. Bron över Grundträskån har delvis kvar originalräckena från 1956 när bron byggdes. Navföljaren är utbytt, se figur 12.
