RAPPORT

Inventering av vattendrag E 10 Morjärv – V. Svartbyn

Kartering och beskrivning av vattendrag för identifiering av flodpärlmussla och öringbiotoper längs E10, sträckan Morjärv – V. Svartbyn.

2015-12-03

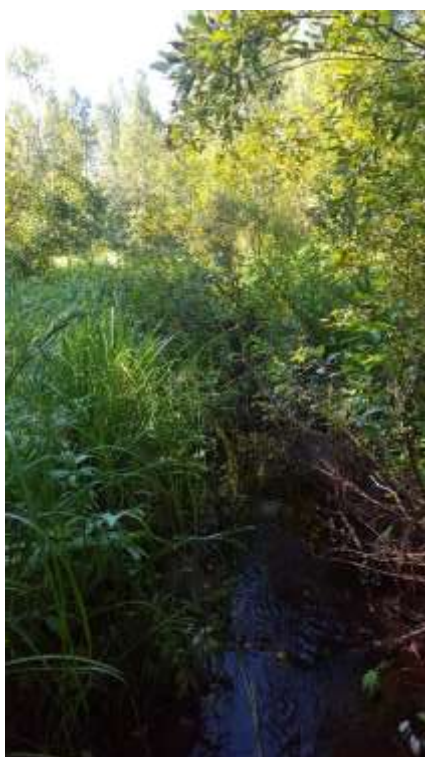
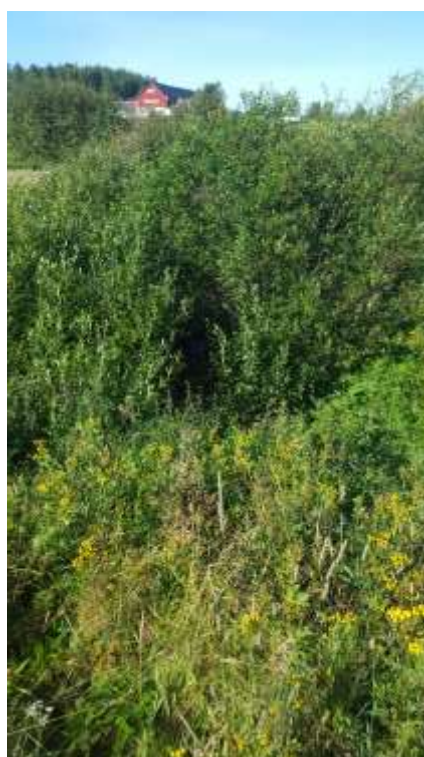
Koordinat	N 7349414 E 0848132
Datum	2015-08-18. Vattenstånd: Lågt.
Allmän beskrivning	Hedbäcken har sitt ursprung i Roddbäcken och myrområdena norr om Morjärv. Bäckens är kanaliserad och kraftigt igenvuxen på den inventerade sträckan. Hedbäcken mynnar i Kalixälven precis norr om järnvägen i Morjärv.
Sträcka:	Ca 100m detaljinventerad sträcka.
Bredd	50 cm.
Djup	10-30 cm.
Strömhastighet	Lugnt flytande.
Vattenfärg	Brunfärgat.
Bottensubstrat	Dysubstrat 100 %. Lösbottnen ca 20 cm.
Vandringshinder	Nej.
Vattenvegetation Strandzon	Hög vuxet bredbladigt gräs. Älgört, kråklöver, grönvide, enstaka sälgar.
Beskuggning	God.
Biflöde	Nej.
Miljö för laxartad fisk	Dåliga förutsättningar för laxartad fisk på grund av tveksam vattenkvalitet och igenväxning.
Förekomst av flodpärlmussla	Nej.
Bedömning av lokal för flodpärlmussla	Inga förutsättningar för flodpärlmusslor.

Figur 8 och 9. Hedbäcken är kraftigt igenväxt både nedströms (fig. 8, t.v.) men i synnerhet uppströms vägen (fig. 9, t.h.). Vattnet är brunfärgat och stillastående och har mycket dåliga förutsättningar att hysa laxartad fisk.

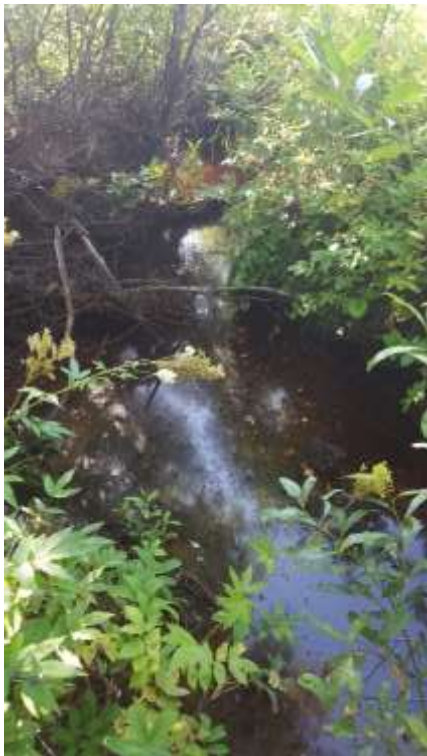
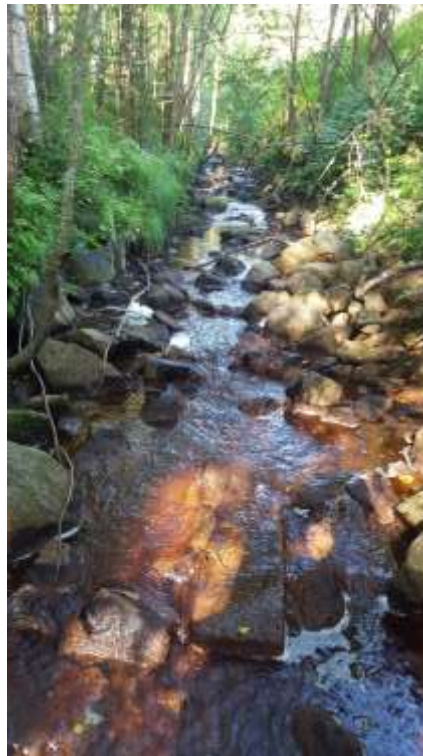
Koordinat	N 7350484 E 0848291
Datum	2015-08-18. Vattenstånd: Lågt.
Allmän beskrivning	Gungsbäcken har sitt ursprung från Hålmyran och Kuskmyran söder respektive väster om Västannäsberget. Bäckens är kanaliserad på den inventerade sträckan.
Sträcka:	250 m varav 200 m nedströms väg E 10.
Bredd	1,5-2 m.
Djup	0,1-0,2 m.
Strömhastighet	Uppströms vägen: Stilla stående. Nedströms vägen: Lugnt flytande/svagt strömmande.
Vattenfärg	Lätt brunfärgat.
Bottensubstrat	Block 70 %, sten 30 %. Pålagringar av dy/järnutfällningar.
Vandringshinder	Nej.
Vattenvegetation Strandzon	Frodig strandzon p.g.a. övergödning. Brännässlor, mjölkört, älgört och bräkenväxter.
Beskuggning	God.
Biflöde	Nej.
Miljö för laxartad fisk	Tveksamma förutsättningar för fisk. Bäckens går bakom ett gammalt garveri. Avlopp mynnar i bäcken.
Förekomst av flodpärlmussla	Nej.
Bedömning av lokal för flodpärlmussla	Inga förutsättningar för flodpärlmusslor. Dålig vattenkvalitet p.g.a. utsläpp/avlopp.

Figur 11 och 12. Bilderna visar bäcken nedströms väg E 10. Vattnet är illaluktande och sannolikt påverkat av tidigare utsläpp/ avlopp.

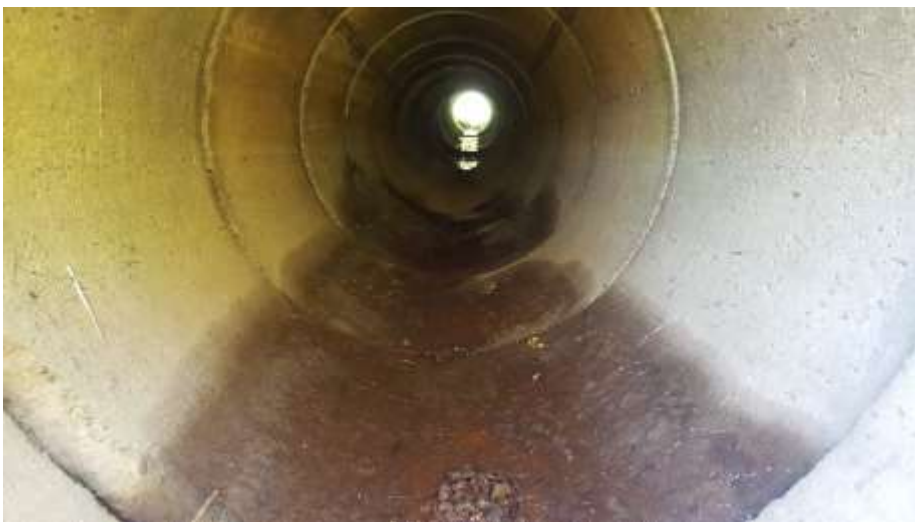
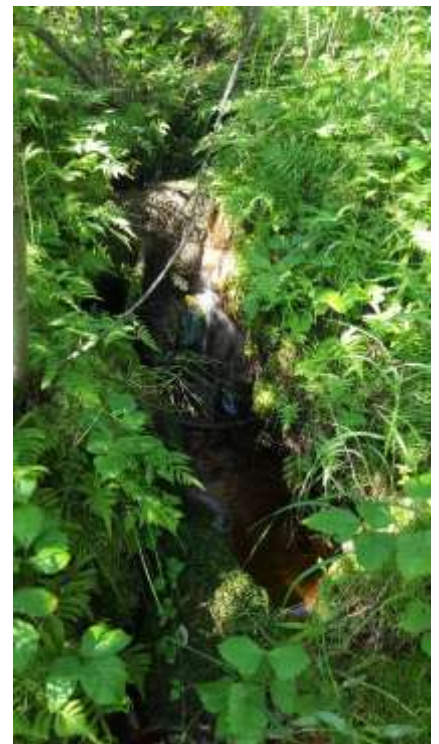
Figur 14 och 15. Trumman vid lomtjärnsbäcken har delat sig och vattnet rinner ner i trumbädden, under trumman (fig. 14). Uppströms kommer bäcken från Lomstjärnen via flera fallsträckor (fig. 15).

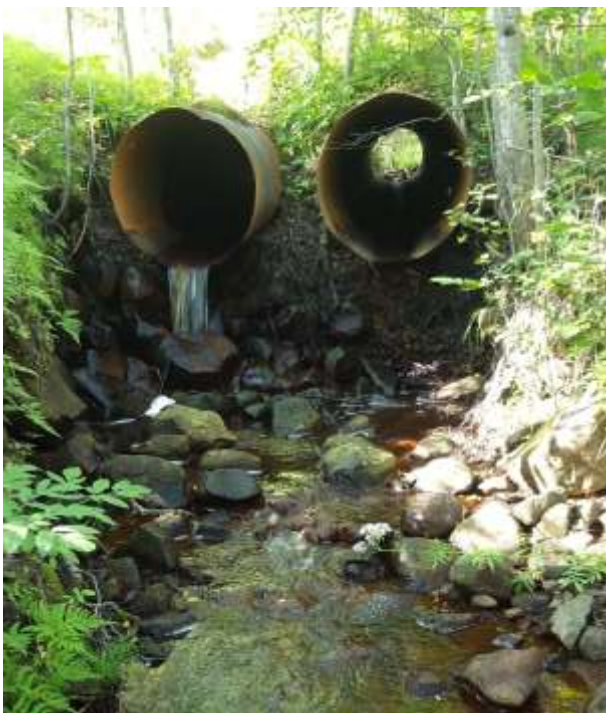
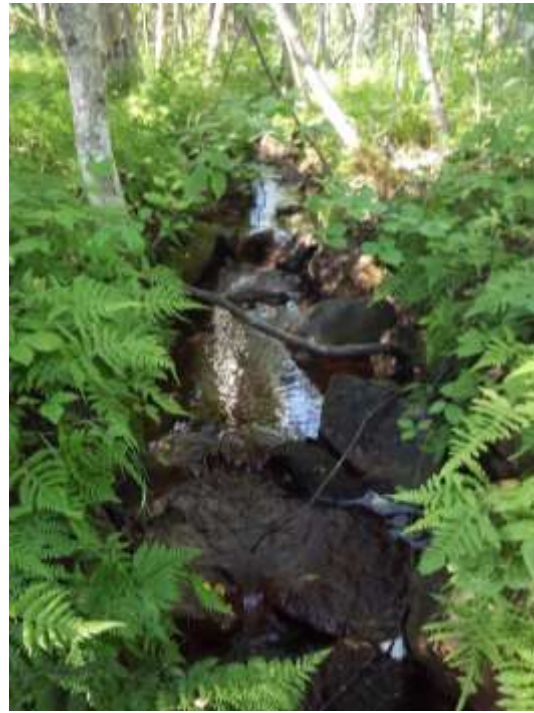
Namn	Objekt 4. Trångåbäcken
Koordinat	N 7357342 E 0850228
Datum	2015-08-18. Vattenstånd: Lågt.
Allmän beskrivning	Trångåbäcken har sitt ursprung i södra kanten av Lill-Malungsberget och avvattnar Flarkmyran söder därom. Bäckens mynnar ca 170 meter nedströms väg E 10 ut i Kalixälven.
Sträcka:	220 m varav 170 m nedströms vägen till utlopp i Kalixälven.
Bredd	Ca 1 m.
Djup	10-30 cm.
Strömhastighet	Lugnt flytande/forsande.
Vattenfärg	Lätt brun färgat.
Bottensubstrat	Block 95 %, sten 5 %.
Vandringshinder	Ja, definitivt vandringshinder vid trummorna under privat väg.
Vattenvegetation Strandzon	Enstaka näckmossa på stenar och block. Strandzon bestående av örtrik lövskog med gles björk, bräkenväxter och älggräs. Uppströms vägen består strandzonen av granskog med sumpskogskaraktär.
Beskuggning	God.
Biflöde	Nej.
Miljö för laxartad fisk	Måttliga kvalitéer. Enstaka mindre höljor finns. Definitivt vandringshinder förhindrar vandring.

Figur 17 och 18. Trummorna (fig. 17) som ligger under den privata vägen utgör ett definitivt vandringshinder. Mellan trummorna i fig. 17 och väg E 10 rinner bäcken genom en örtrik lövskog (fig. 18).

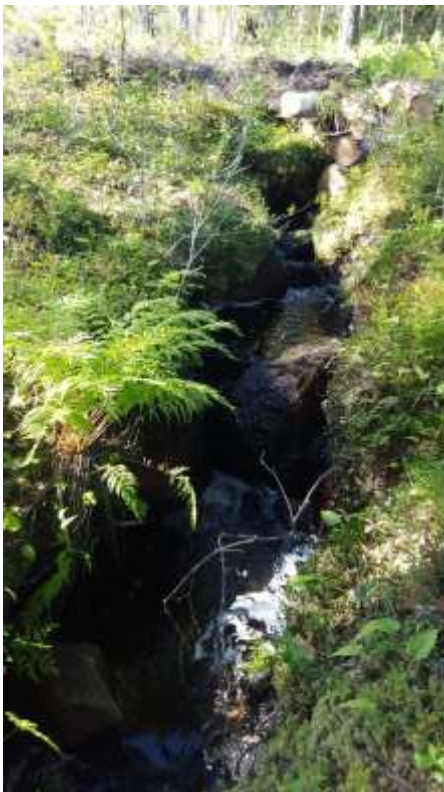
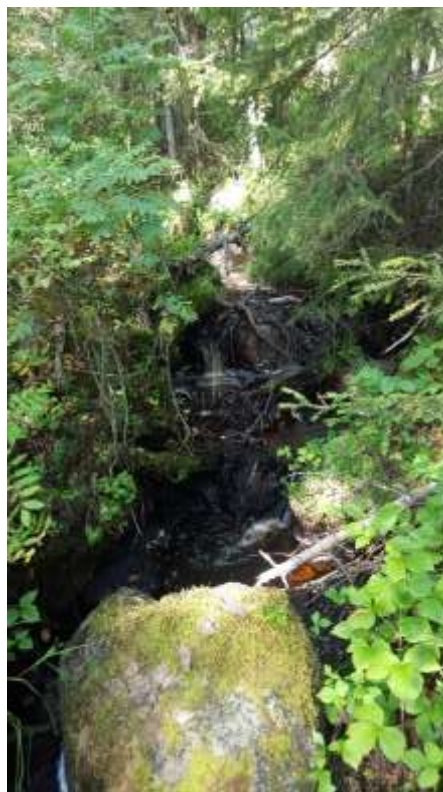
Figur 20 och 21. Bäckens från Kroktorsmyran är liten. Terrängen har en kraftig lutning och bäcken har ett flertal mindre fall.

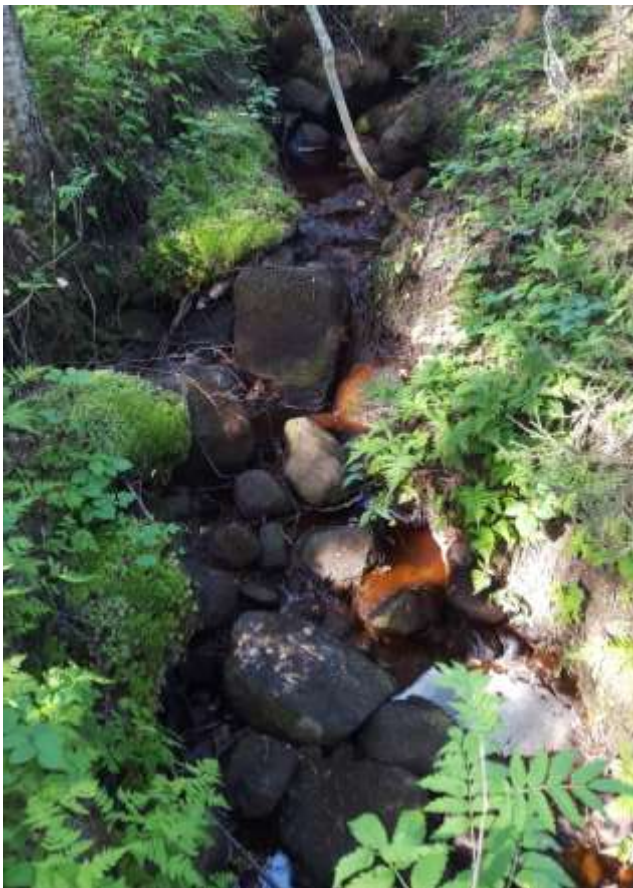
Figur 23. Den "södra bäcken" som rinner ut söder om Krokforsen är liten och har ett ytterst begränsat vattenflöde. Vattenflödet tillsammans med den kraftiga lutningen medför att den inte är lämplig varken som fiskbiotop eller som biotop för flodpärlmussla.

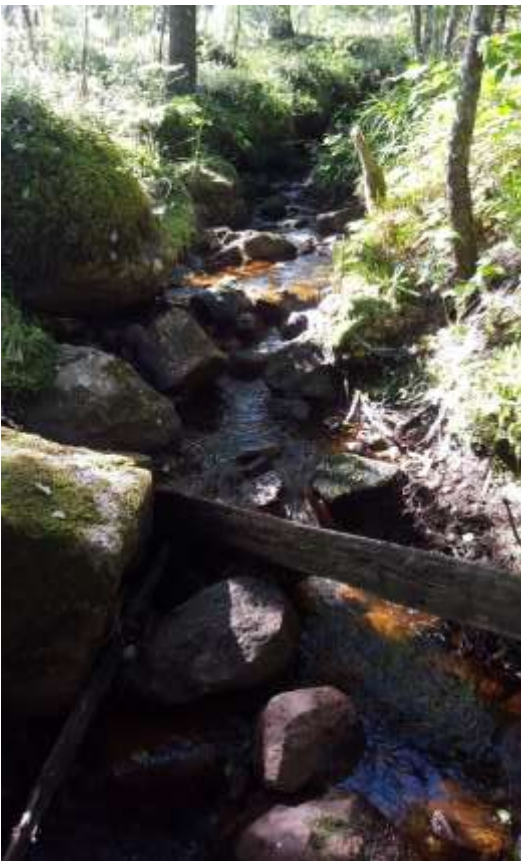
Figur 25. Bäckens som mynnar norr om Krokforsen är blockrik.

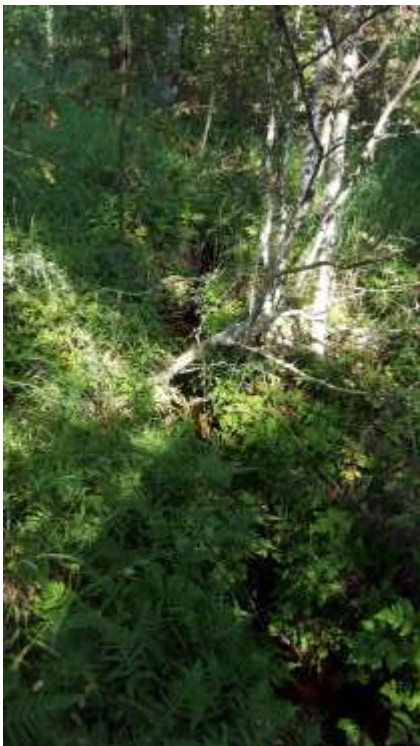
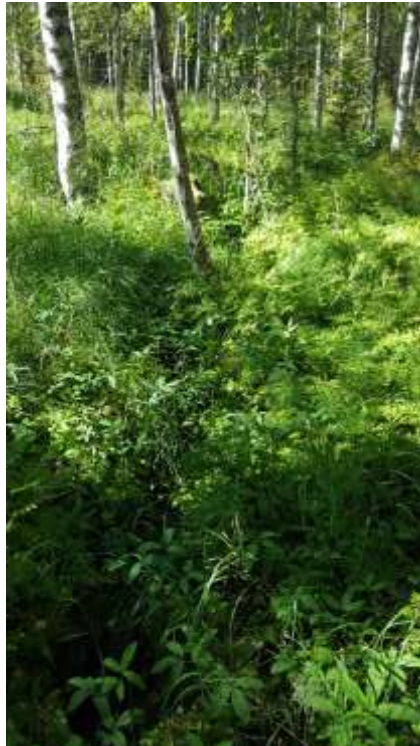
Figur 27 och 28. Linjemyrbäcken är mycket liten och försvinner nästan i vegetationen. Den ringlar sig fram i en örtrik, huvudsakligen lövdominerad skog.

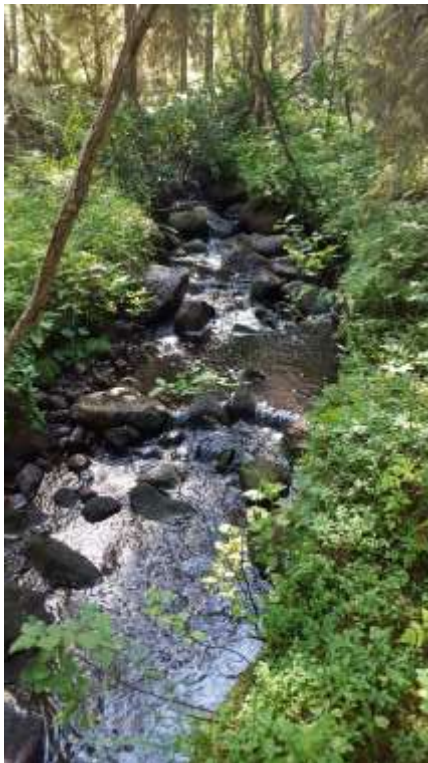
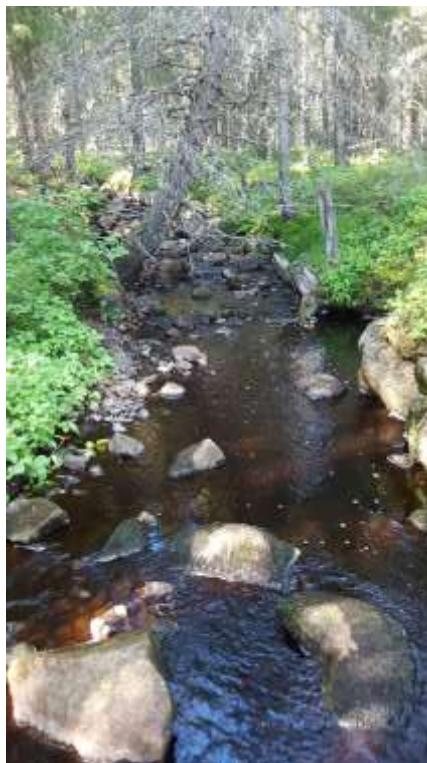
Figur 30 och 31.
Bäckkvarnbäcken är en fin bäck med en variation av forsande partier och mindre lugnvatten. Delar av bäcken har en kraftig lutning som kan vara hindrande vid fiskvandring.

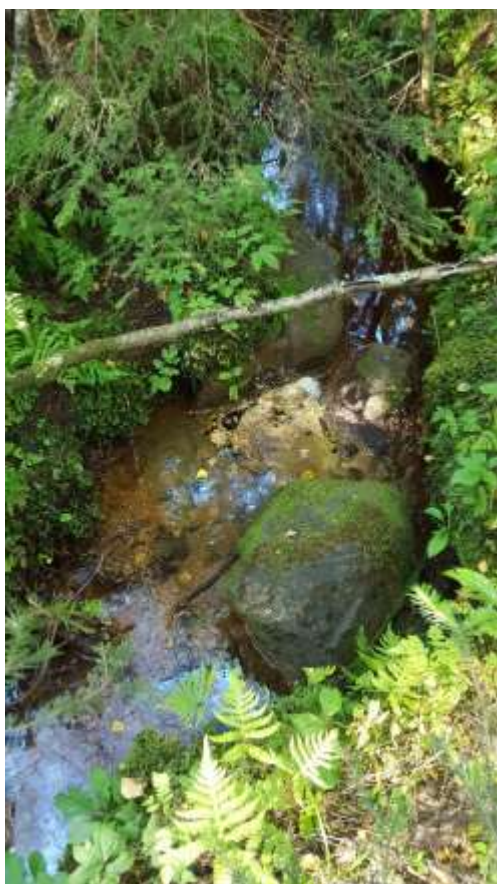
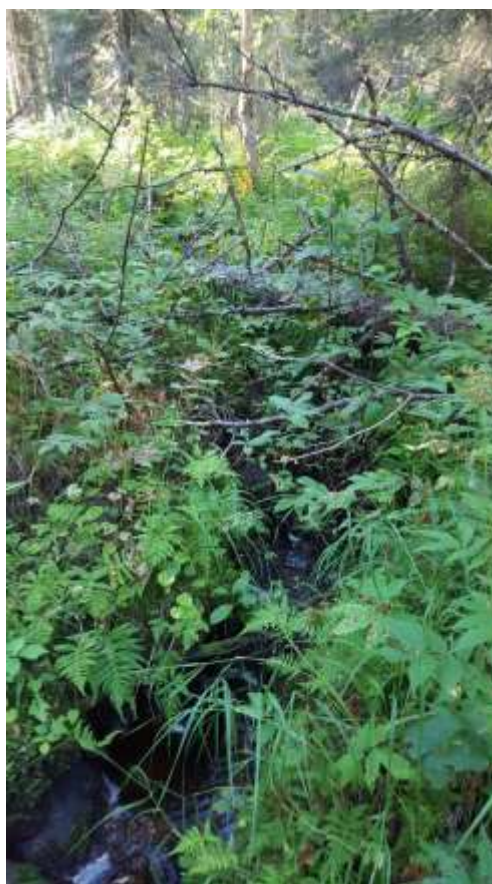
Figur 33 och 34.
"Södra Mölnviksbäcken" är en extremt liten med lågt vattenflöde som sannolikt är en begränsande faktor för fiskförekomst.

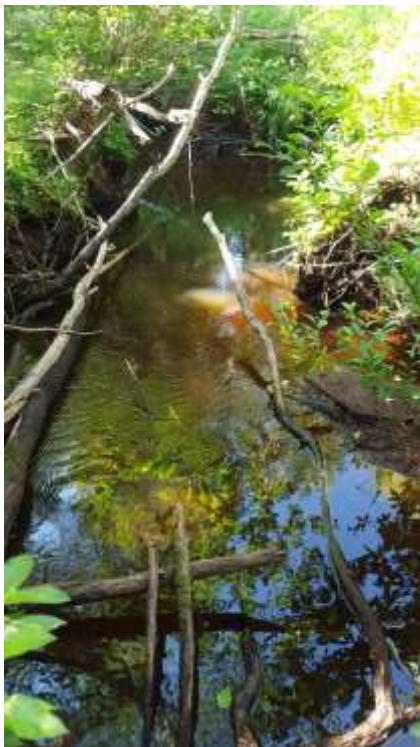
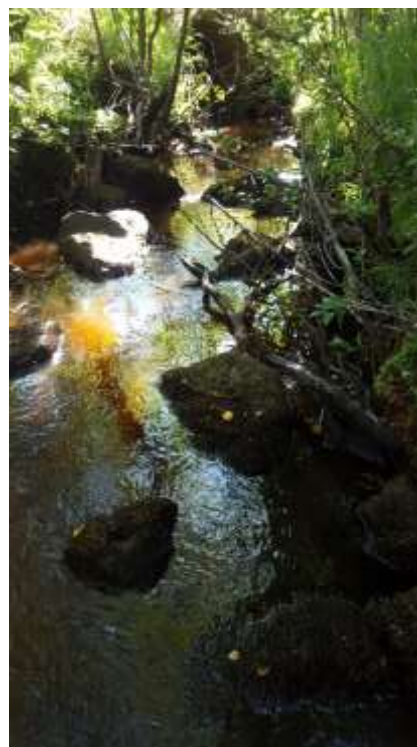
Bedömning av lokal för flodpärlmussla	Enda bäcken som uppvisar ett lämpligt bottensubstrat för flodpärlmussla. Vattenkvaliteten är dock tveksam.

Figur 36 och 37. Källmyrbäcken är den enda bäck i inventeringsområdet som har ett lämpligt bottenstrukt för flodpärlmussla. Dock är vattnet brunfärgat.

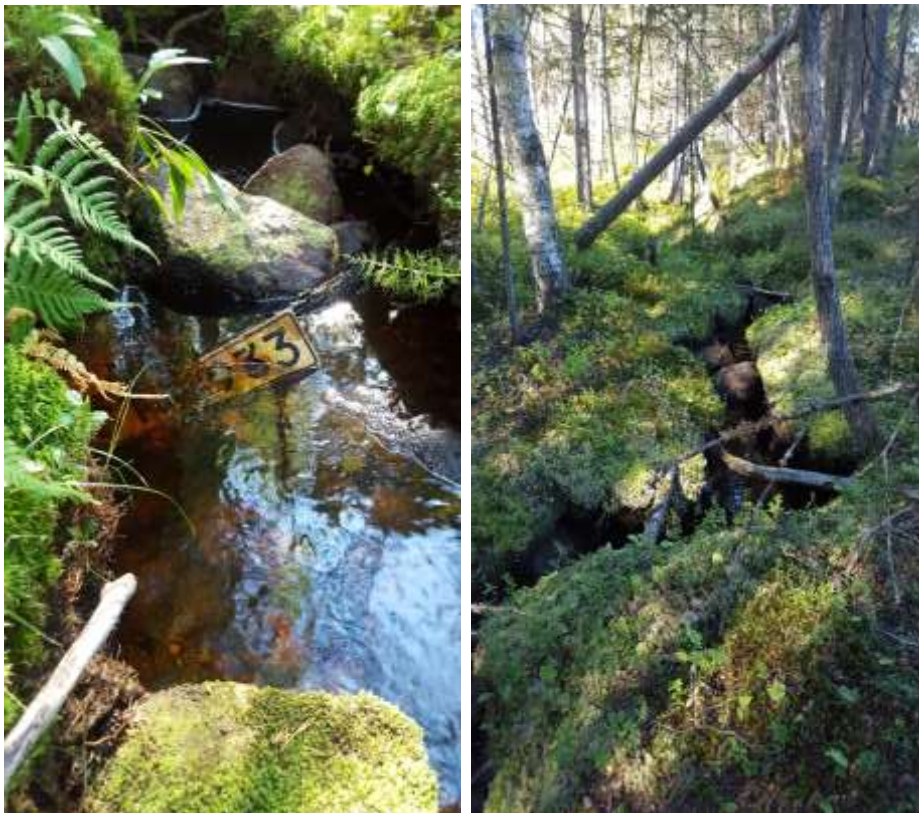
Figur 39 och 40. Bredängsbäcken är liksom de flesta inventerade bäckar smal med begränsat vattendjup.

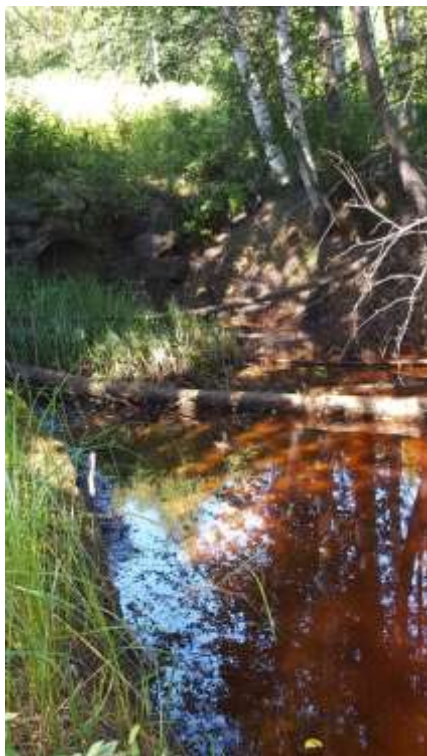
Diket har enligt kartan sitt ursprung från en myr vid foten av Västannäsberget och mynnar i anslutning till väg E 10. Vattnet uppströms kommer via vägens dike och upphör efter ca 50 meter helt utan något definierat ursprung. Det kommer ingen bäck uppifrån berget som visas enligt kartan. Ursprunget blir därför diffust. Det vatten som kommer via den trumma som finns under vägen är minimalt.

Figur 42. Bilden visar utloppet från trumman nedströms väg E 10.

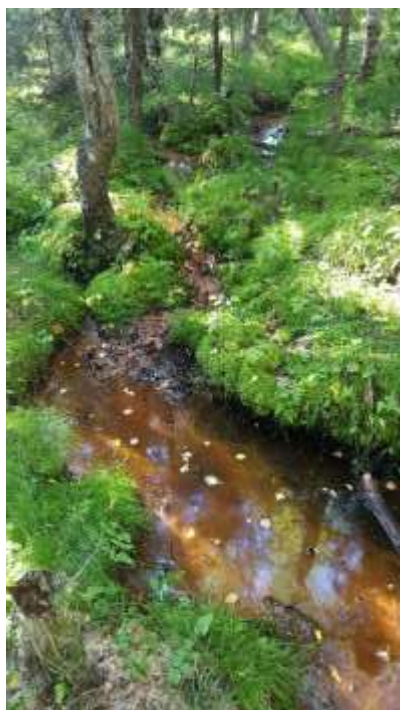
Diket som passerar under vägen vid väster om Hästängesholmen är i sin helhet grävt och har sitt ursprung från myrområdet väster om vägen. Vattnet som finns i trumman rinner nedströms in i skogen och diket har ingen fortsättning utan försvinner ut i ett sumpskogsområde.

Figur 44. Vattnet i diket är helt stillastående. Nedströms väg E 10 upphör diket och övergår i diffusa vattensamlingar med vissa översilningsstråk mellan vattenspeglarna.

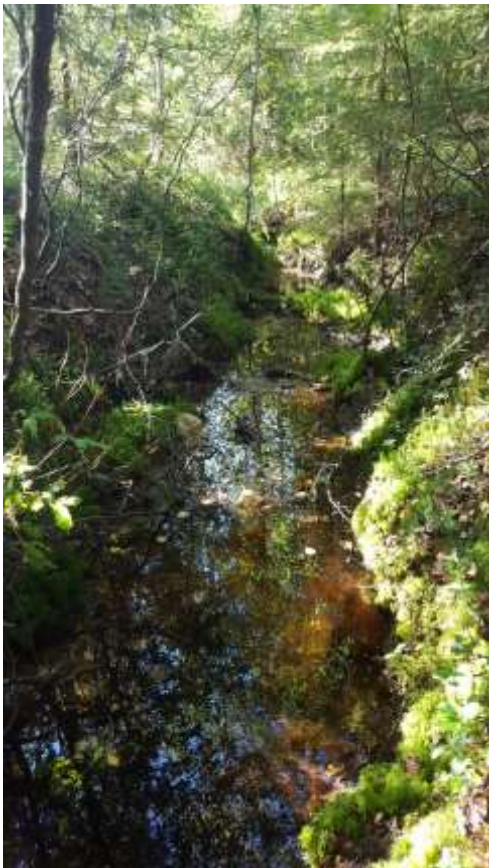
Diket rinner under väg E 10 ca 1,5 km söder om V Svartbyn och har sitt ursprung från ett skogsområde väster om vägen. Diket har sannolikt grävts med syfte att avvatta skogsmarken.

Figur 46. Diket är grävt och har en förhållandevis djup profil. Vattnet är mer eller mindre stillastående.
