## Passageplan

# E10 Morjärv – V.Svartbyn

Kalix och Övertorneå kommuner, Norrbottens län

2017-05-30

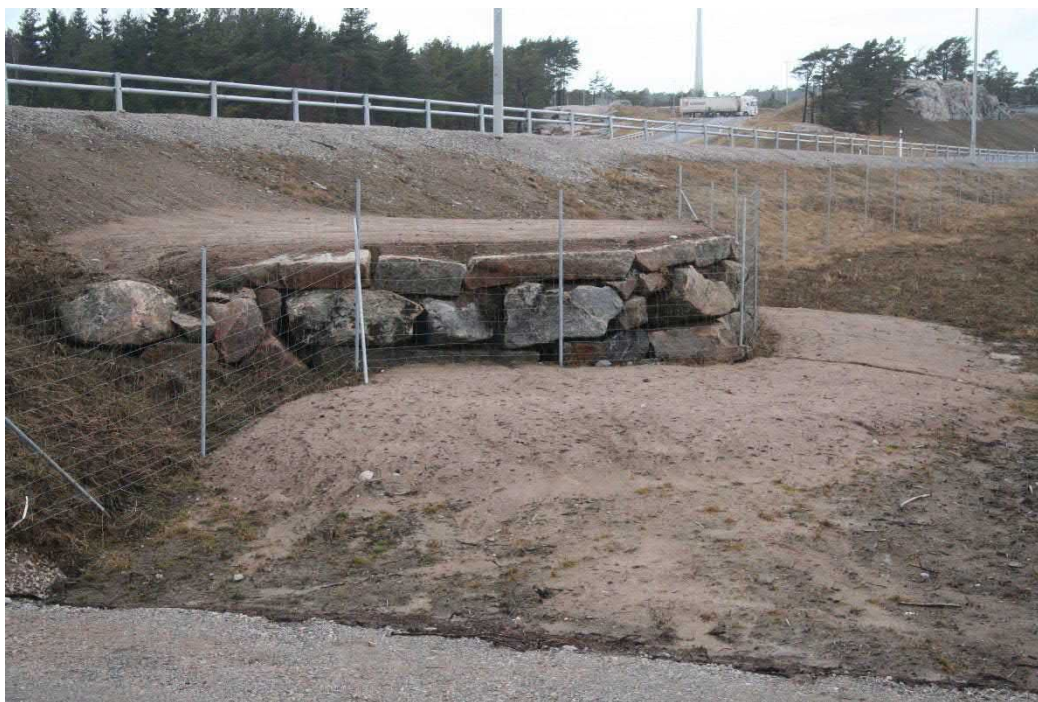
**Figur 2.** Uthopp kan anläggas som en ramp och ha viltstängsel som skydd mot att djur hoppar in vid stora snömängder. Foto: Mattias Olsson, E6 vid Lugnet

Uthopp är en beprövad anordning för att hjälpa viltet att hitta en passage ut från vägbanan. I många fall anläggs L-stöd i vägbank som viltstängslet ansluter till. Höjdskillnaden gör att djuren kan hoppa ut från vägområdet ner i terrängen utanför vägen. Höjdskillnaden gör samtidigt att djuren inte kan ta sig in på vägen från omgivande terräng. En nackdel med uthopp är att de kräver relativt omfattande anläggningsarbete om inte topografin är optimal, samt att de ofta kräver markanspråk utanför befintligt markinnehav för Trafikverket. Vidare så kan den hindrande effekten försvinna om det ansamlas mycket snö nedanför uthoppet och djur skulle då kunna komma upp på vägen via uthoppen. Med just snömängderna i åtanke behöver uthopp utgrävda i bankslänt med L-stöd utredas noggrannare för norra Sverige, och förordras därför inte i snörika områden. Däremot kan uthopp byggas upp som en ramp ut från vägbanken med viltstängsel på uthoppets utsida (figur 2), vilket kan tänkas användas för vägsträckor i norra Sverige.

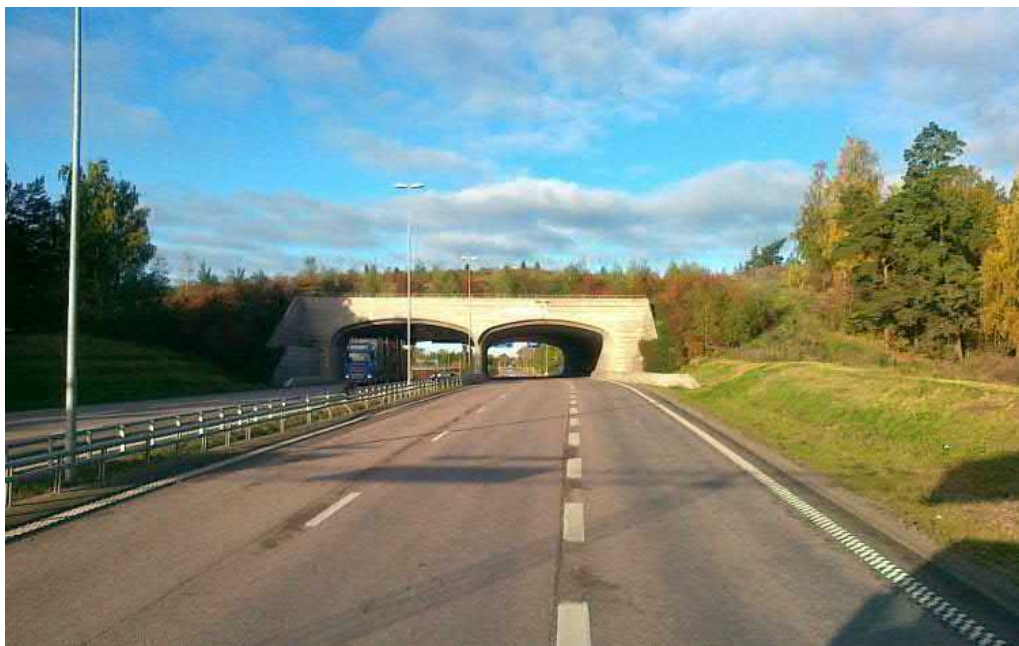
**Figur 4.** Exempel på ekodukt, denna över Bärbyleden i Uppsala (foto från BatMan).

En ekodukt är en planskild faunapassage vars syfte är att leda hela ekosystem över vägen (Figur 4). Det omgivande landskapet ska fortsätta in över bron och ska anpassas för att så många arter som möjligt ska kunna använda passagen. Minsta bredd på ekodukten är 30 meter, men beror också på brons längd. Förhållandet mellan längd och bredd bör vara större än 0.8.

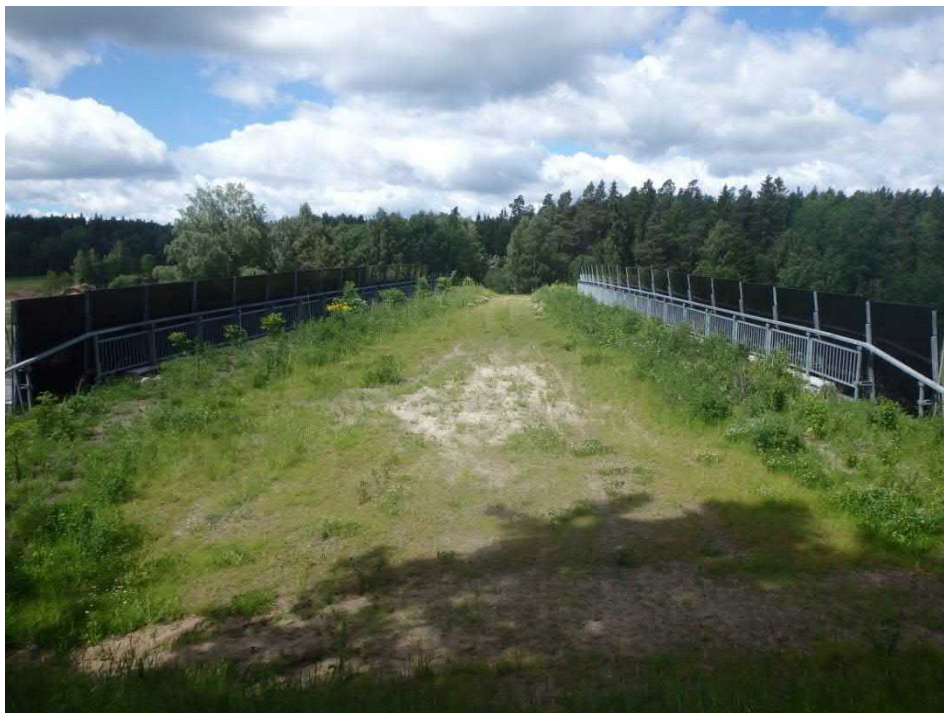
**Figur 5.** Exempel på faunabro, denna över väg 73 mot Nynäshamn, notera skyddande faunaskärmar (foto Martin Olgemar).

En faunabro är som en mindre ekodukt men med tydligt fokus på enskilda djurarter (Figur 5). Faunabron kan samnyttjas av friluftslivet vilket är fördelaktigt för vägar där stora sträckor är försedda med viltstängsel. Faunabron kan också samförläggas med en väg, men för att djuren inte ska störas av mänsklig aktivitet bör det endast vara ägovägar med lågt trafikflöde som kombineras med viltövergångar. Vid samnyttjande är det också viktigt att brons bredd ger plats för både vilt och människor. Vägens placering på bron beror på vägens användningsfrekvens, en sällan använd väg kan placeras mitt på bron,

medan en mer trafikerad väg bör placeras vid brons ena ytterkant så att vilt och trafik kan skiljas åt. Bron ska ha ett naturligt marktäckande och gärna även ha vegetationsremsor.

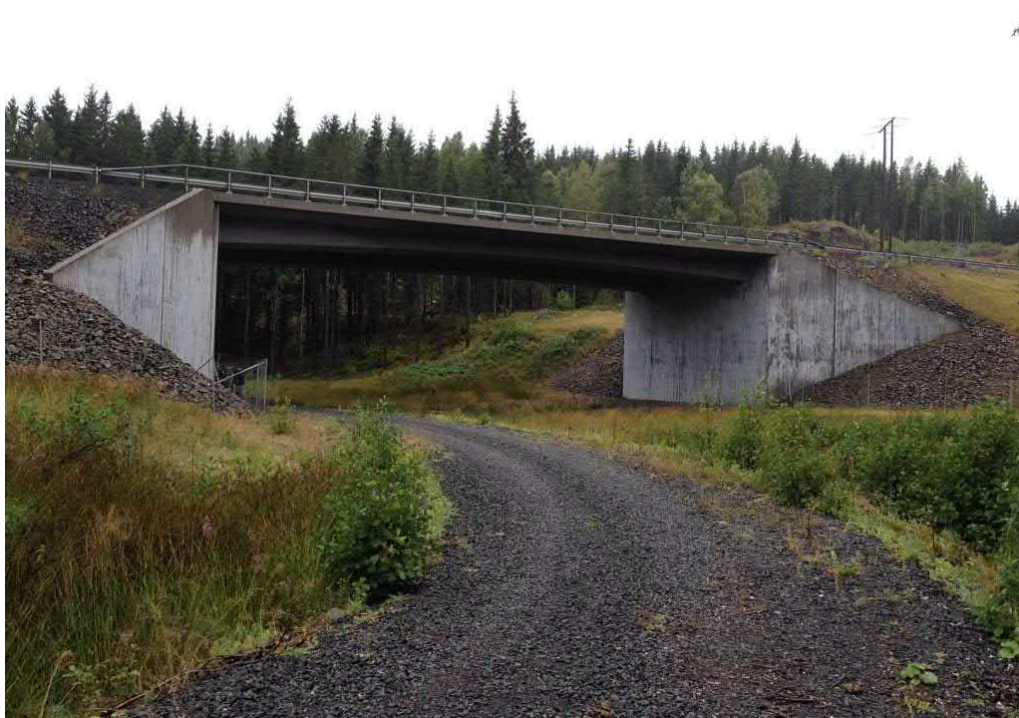
**Figur 6.** Exempel på vägport anpassad för viltpassage, denna under väg 31 nordost om Tenhult (foto Henrik Wahlman).

I vägportar för hjortdjur bör den fria höjden inte understiga 4,5 meter. Det finns inga studier på höjdens betydelse för portens funktion, men de portar som studerats har haft en höjd kring 4,5 meter varför den höjden inte bör understigas. Höjden behöver inte heller ökas utan passagen ska hållas så kort som möjligt och bredden kan ökas för att anpassas till djuren. För arter som grävling och räva har portens storlek mindre betydelse. Vägportar kan anpassas för passage under vägen (Figur 6), men för att olika arter ska våga använda porten bör den anpassas efter målarternas behov. Marktäcknet i

porten ska vara naturligt och en vegetationsremsa i kanten underlättar passage för mindre djur.

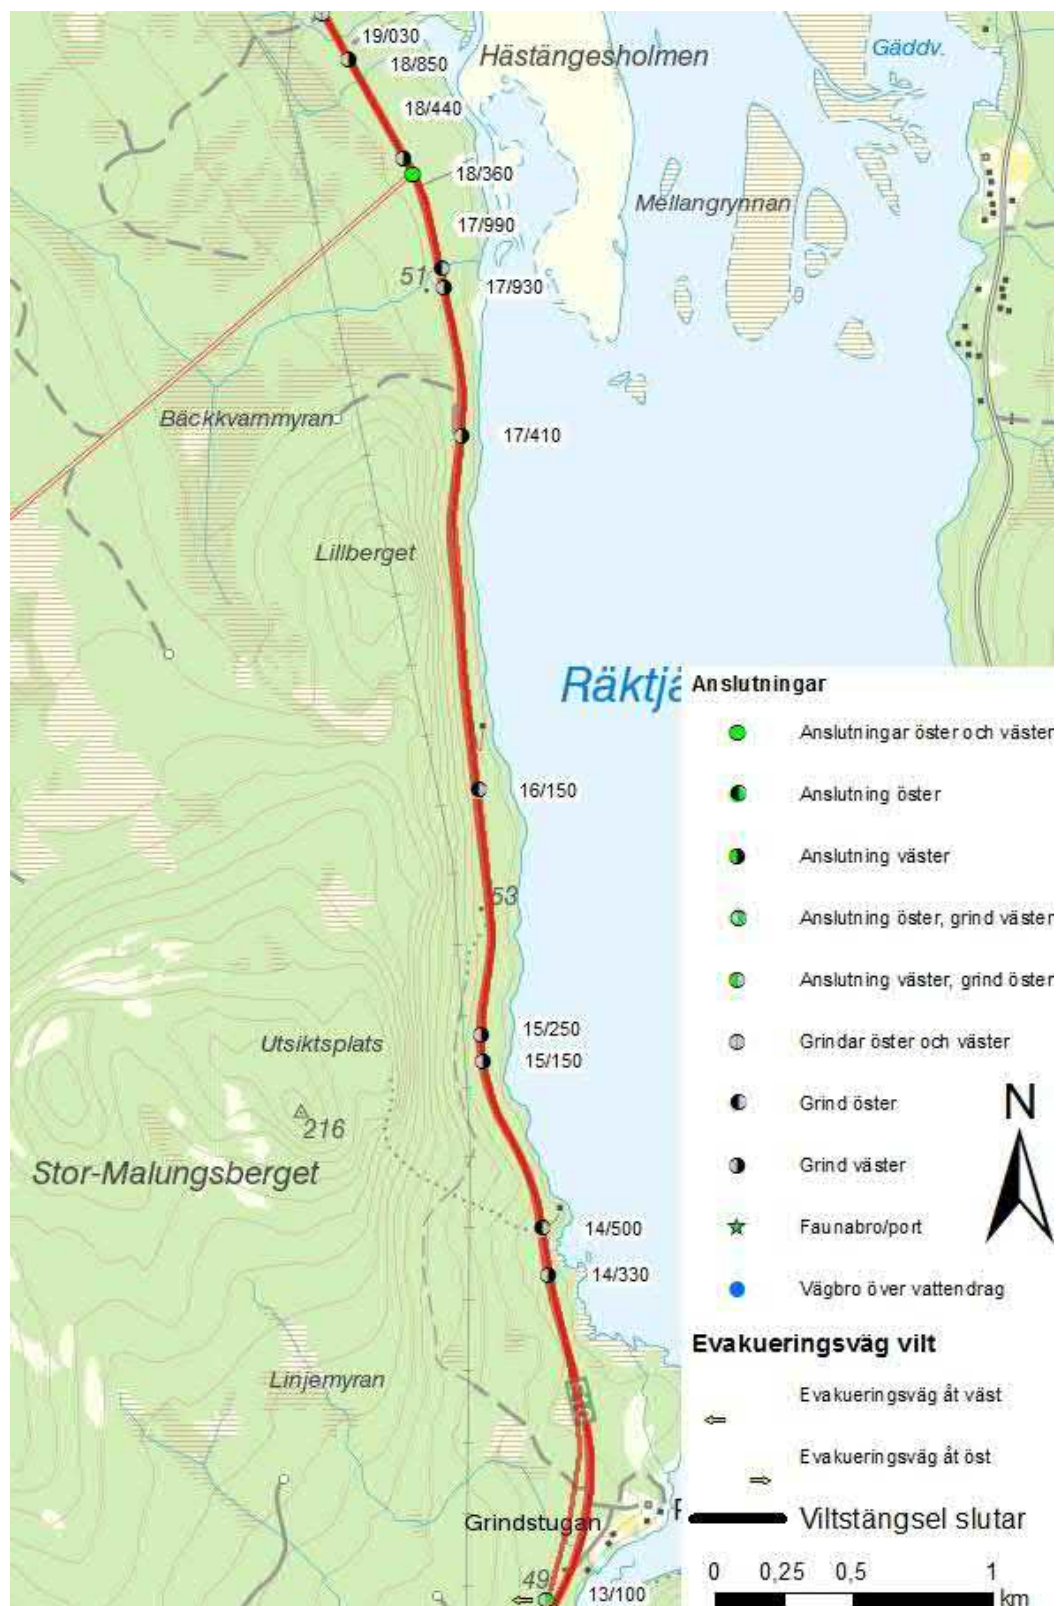
**Figur 12.** Anslutningar, öppningar i viltstängslet (öppna anslutningar) samt platser där evakueringslösningar för vilt bör placeras.

För att minimera mängden klövvilt och tamren som passerar eller uppehåller sig på vägbanan förses så många anslutningar som möjligt med grind (Figur 11-14). Det kvarstår dock cirka femton platser längs sträckan med öppningar i viltstängslet. Det exakta antalet går inte att säga ännu eftersom utformningen av några anslutningar ännu inte är beslutat. Två platser med öppningar är där viltstängslet slutar vid Morjärv (Figur 14) respektive vid Västra Svartbyn (Figur 11). Vid Västannäs planeras en faunapassage i plan (Figur 14). Vid resterande platser är anslutningen öppen från ena sidan vägen eller från båda sidorna (Figur 11-14) och vid dessa anslutningar ska viltstängslet ledas ut i en strut längs med den anslutande vägen.
