# Inventering av vattendrag E 10 Avvakko – Lappeasuando

Kartering och beskrivning av vattendrag för identifiering av flodpärlmussla och öringbiotoper längs E10, sträckan Avvakko – Lappeasuando.

Gällivare kommun, Norrbottens län

2015-11-30

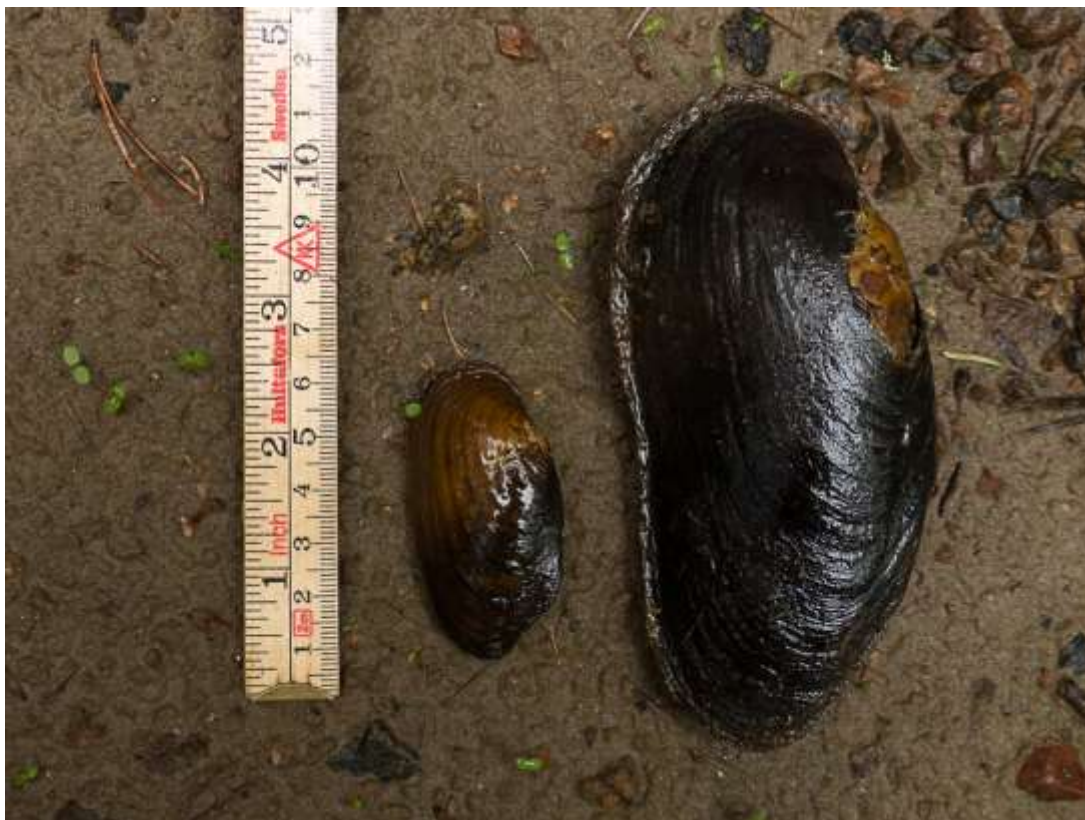
*Figur 3. Flodpärlmusslan känns igen på det långsmala, ofta njurformade utseendet med en mörk färg och det vanligtvis eroderade partiet på skalbucklan. Foto från Kisån, Älvsbyn kommun 2014.*

Flodpärlmusslan tillhör den kategori av djur som kan bli mycket gamla. Det äldsta kända exemplaret åldersbestämdes till 256 år (Görjeån, Jokkmokks kommun). Det kan ta upp till 8 år för en flodpärlmussla att bli 1 cm lång och ytterligare omkring 10 år för att bli köns mogen. Den kan bli uppemot 16 cm lång (figur 3).

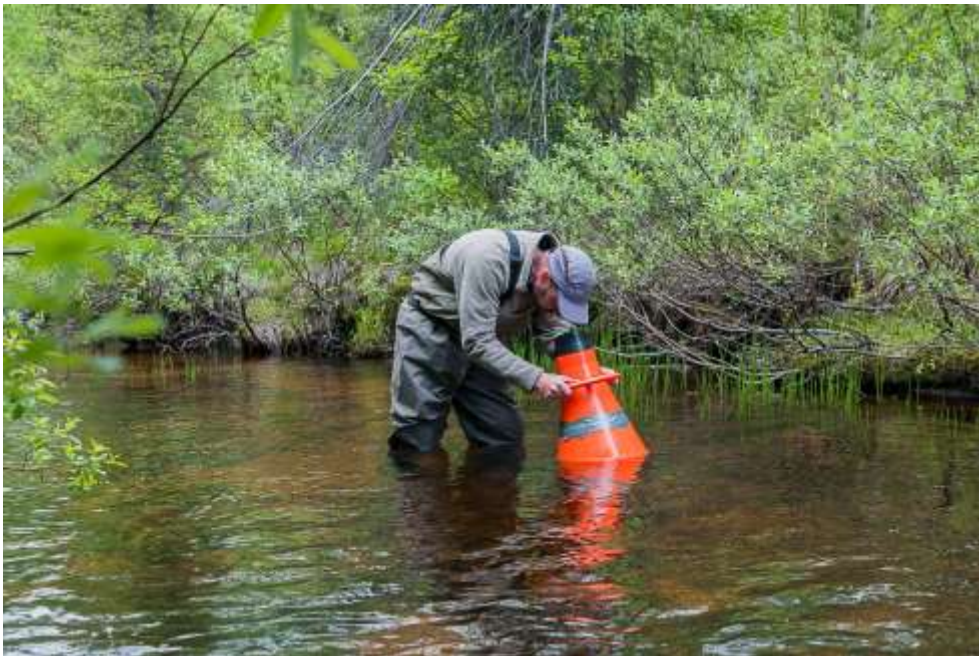
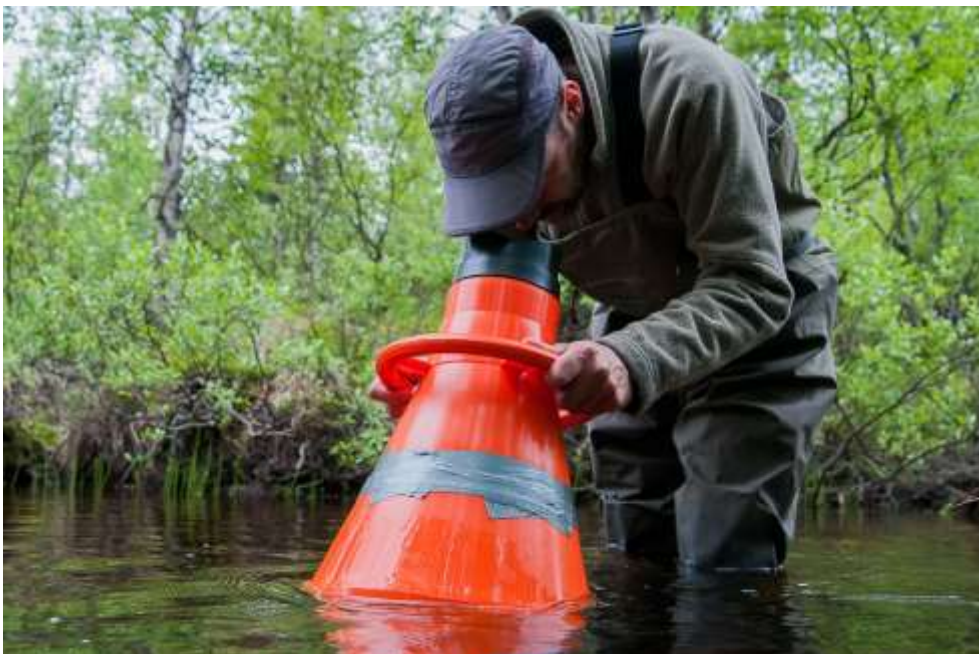
*Figur 4 och 5. Flodpärlmussla eftersöks med hjälp av vattenkikare och vadarbyxor.*

Inventeringen har genomfört med hjälp av vadarbyxor och vattenkikare. I de vattendrag som varit mycket små har inventeringen skett från stranden och behov av vattenkikare har inte funnits. Vattendragen har i detalj genomsöks i riktning uppströms för att öka siktbarheten med vattenkikare då det uppstår en viss grumlig under förflyttningen i bäcken.

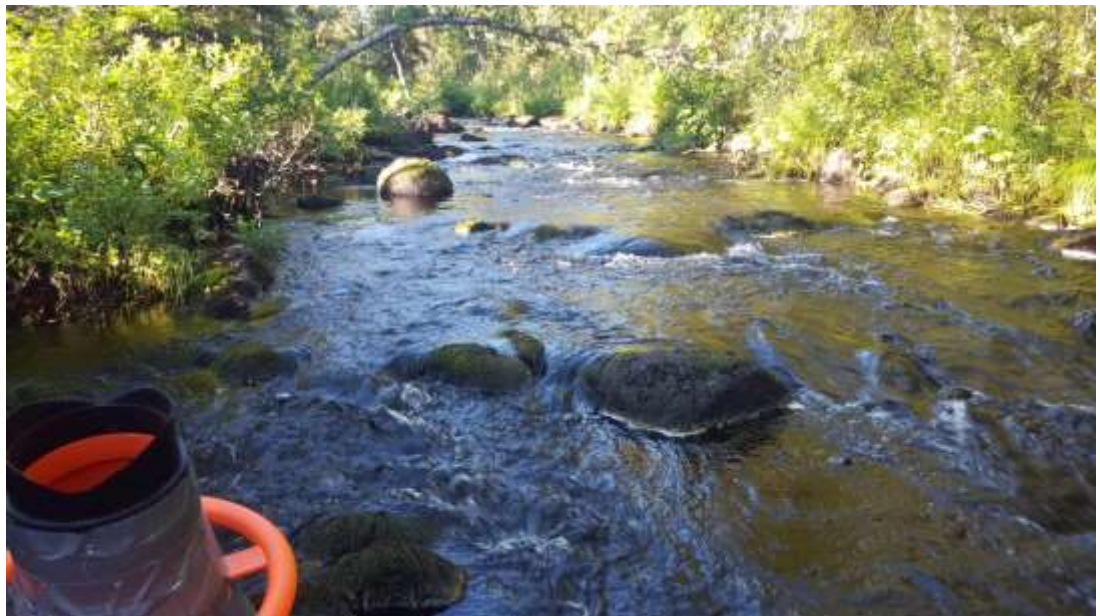
Figur 8. På delsträcka 2 är Leipijoki forsande och uppvisar hög naturlighet med liten påverkansgrad av mänsklig aktivitet. Biotopen är optimal för laxartad fisk med rik tillgång på ståndplatser.

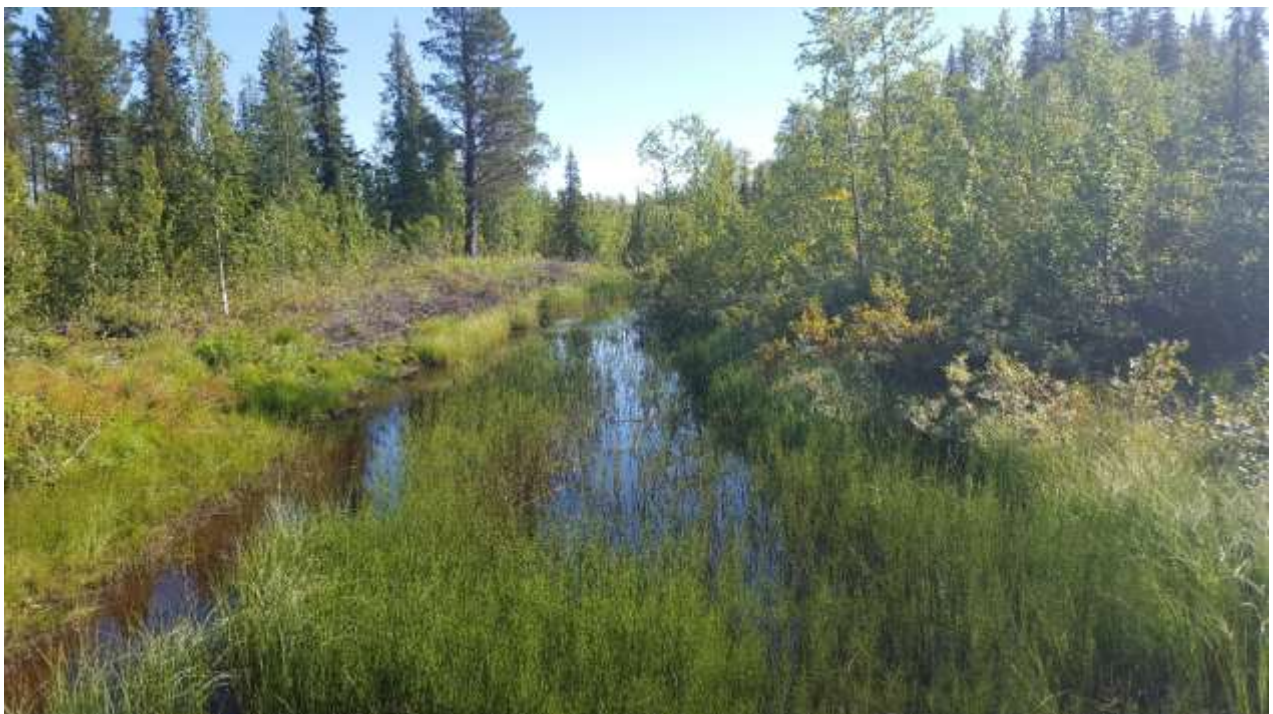
Figur 10. Bilden visar bäcken direkt nedströms nuvarande trumläge från väg E 10. På uppströmssidan är bäcken mer igenväxt med sjöfräken.

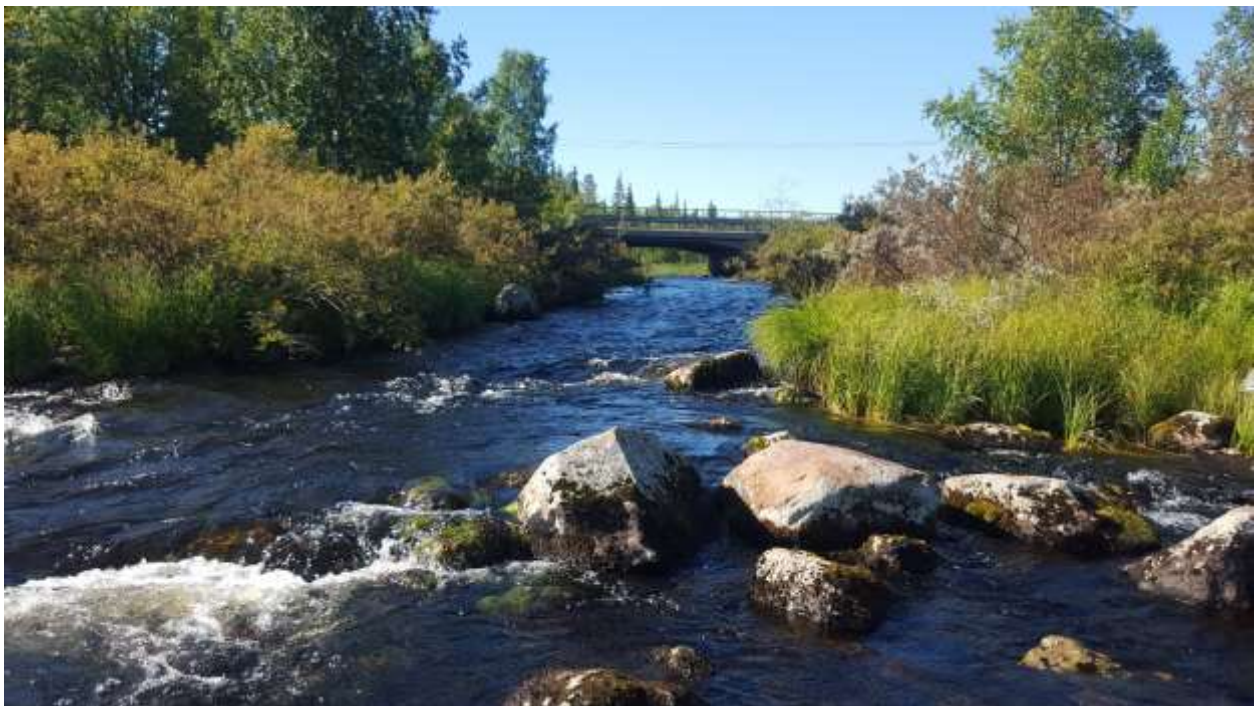
Figur 12. Bild tagen från utloppet i sjön Moskojärvi uppströms mot bron över väg E 10. Utloppet i sjön är blockrikt, men övergår i finare bottensubstrat precis innan det rinner ut i sjön. Hela sträckan har mycket höga värden.

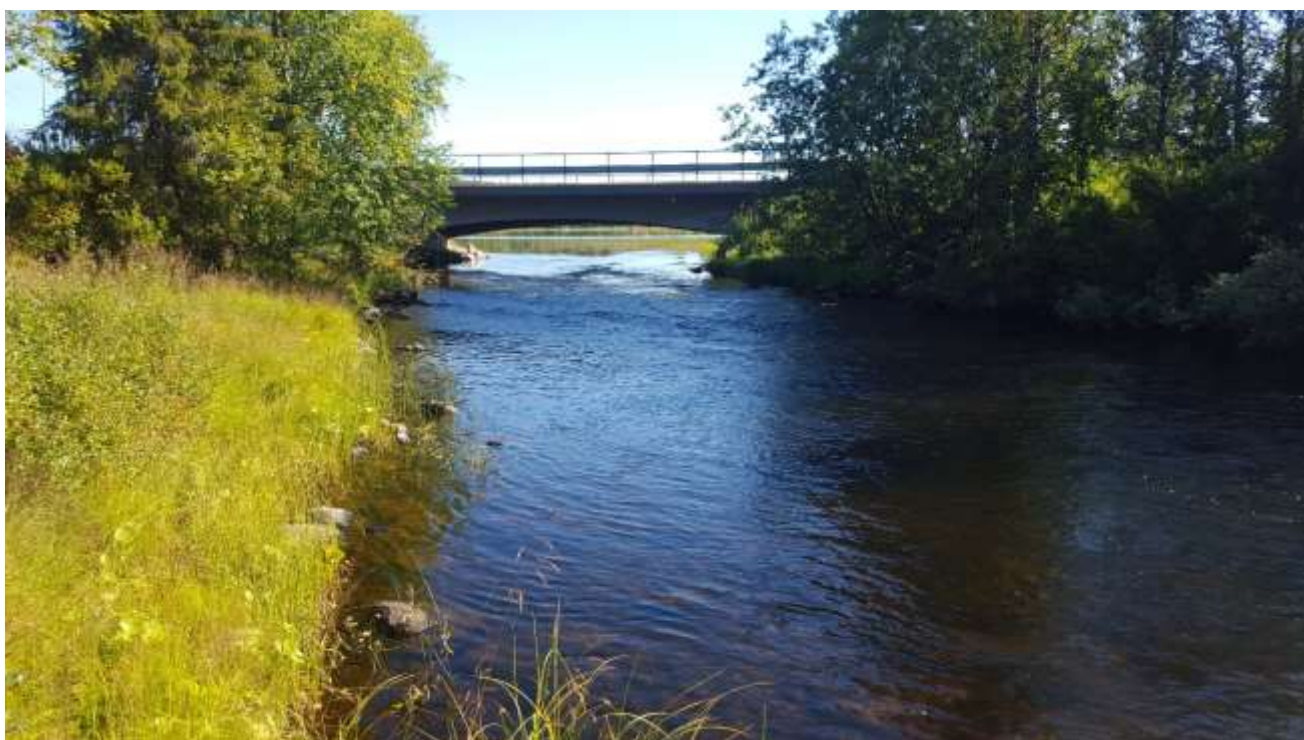
Figur 14. Bilden visar delsträcka 1 där den i höger bildkant övergår i delsträcka 2. Hela delsträcka 1 har optimala förutsättningar som lekområde för laxartad fisk och därav mycket höga värden.

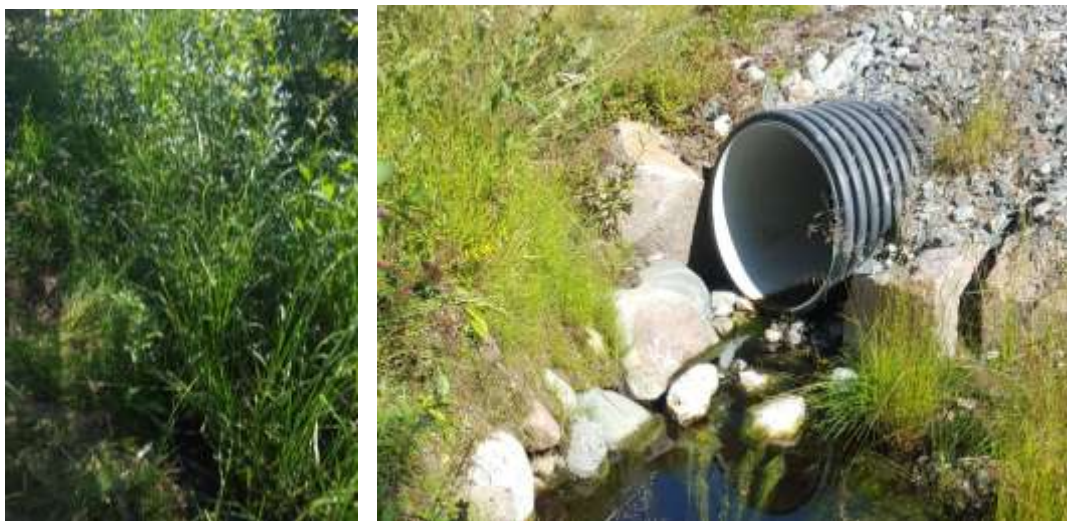
Diket har sitt ursprung från en myr 400 meter uppströms trumläget under väg E10 som ligger precis vid infarten till Stora vägen, Puoltikasvaara. Direkt uppströms vägen finns en liten göl. Diket är i sin helhet kanaliserad för att avvattna myrområdet. Nedströms väg E 10 är diket helt igenväxt (figur 16) och utan synlig vattenyta. Flödet genom trumman under vägen var obefintligt (figur 17). Sannolikt torrläggs större delen av sträckan helt vid lågvatten.

Figur 16 och 17 visar dikets utseende nedströms trumman under väg E 10. Diket är helt igenväxt och vattenflödet genom trumman nästan obefintligt.

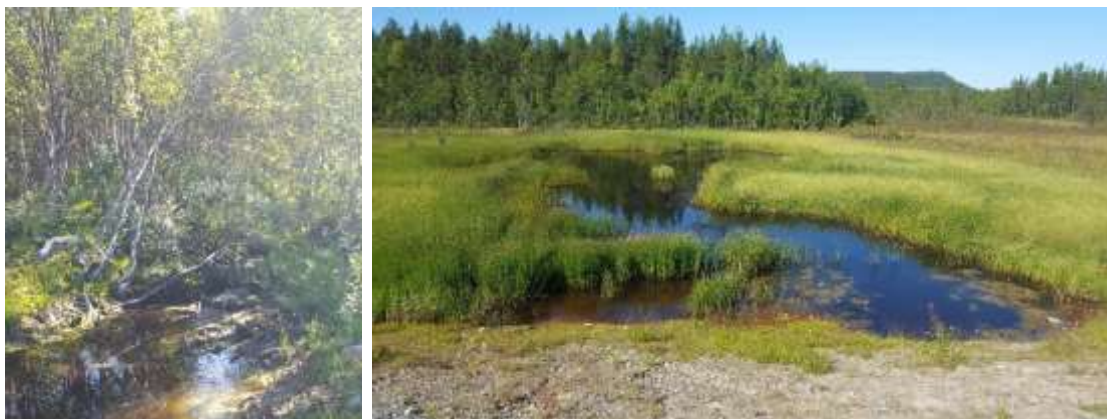
Figur 19 och 20. Vattnet i diket på uppströmssidan samt i gölen är stillastående. Området kring gölen har spår av tidigare myrslätter.
