# Naturvärdesinventering

Väg 919, Vadstena-Motala gång- och cykelväg

Vadstena och Motala kommun, Östergötlands län

Vägplan, GRANSKNINGSHANDLING 2018-01-29

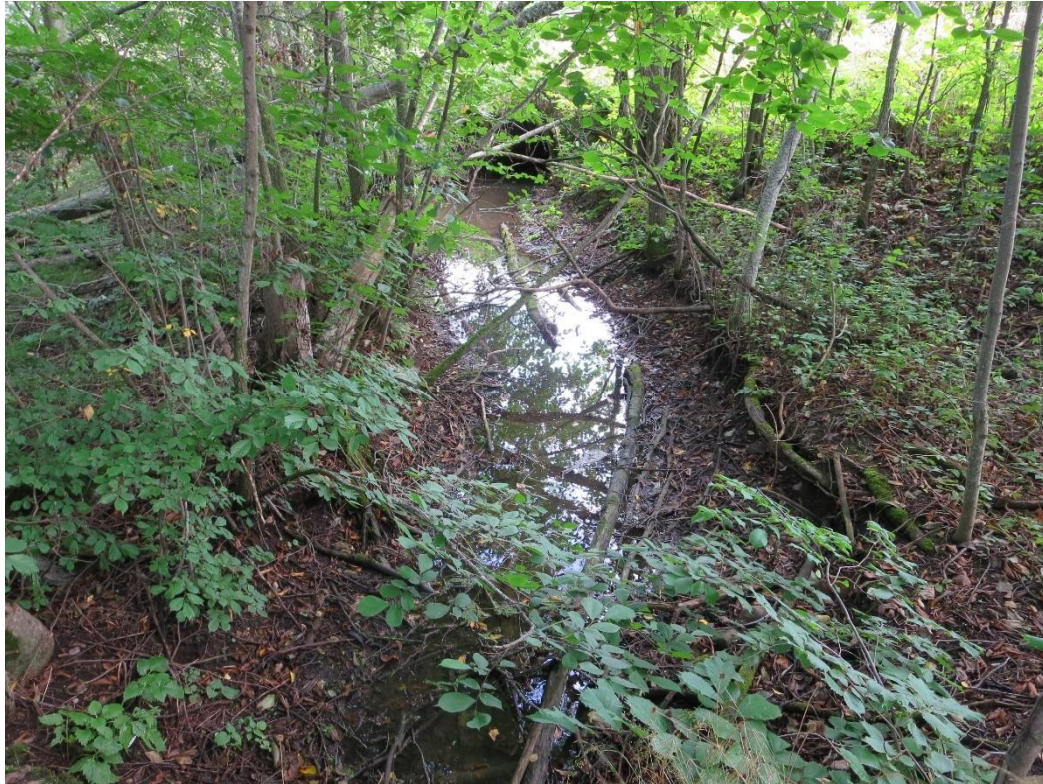
Diket är troligen vattenförande en stor del av året. Vattensamlingar bidrar generellt med variation i landskapet för olika växter och djur och har därmed ett visst biotopvärde.

Den inventerade sträckan av bäcken i anslutning till gångbron och Väg 919 utgörs av ett helt rakt starkt påverkat dike med ganska branta stränder utan svämplan. Bäcken är omgiven av en skuggande ung ädellövskog dominerad av alm. Vattendraget består av ett

brett och grunt dike, cirka 2,5 m x 0,3 m och kan troligen torka ut ibland. Vid besöket var djupet ungefär 0,1 m och flödet mycket lågt. Botten består av löst sediment och spridda stenar. Klen död ved finns i måttlig mängd. Vattenvegetationen är begränsad till små mängder andmat nedströms gångbron.

Figur 2. Bäck söder om Vätterviks camping (bild tagen mot väg 919).

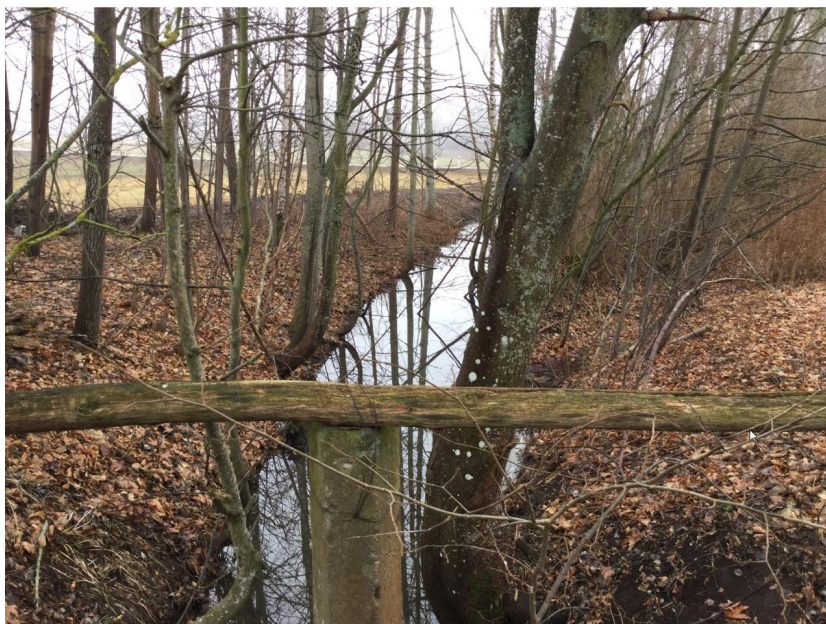
Diket är troligen vattenförande en stor del av året. Vattensamlingar bidrar generellt med variation i landskapet för olika växter och djur och har därmed ett visst biotopvärde.

Bäcken utgörs av ett cirka 2 m brett och 0,1-0,3 m djupt, rakt dike genom en skuggande lövdunge med unga träd. Diket försvinner in i kulvert mot väster nära lokalgatan. Diket kantas av några uppvuxna lönnar och ask och är lugnflytande med ganska branta stränder utan svämplan. Vattendraget är troligen vattenförande en stor del av året. Botten består av löst sediment och vattenvegetation saknas.

*Figur 3. Bäck norr om Vätterviksbadet (bild tagen mot väg 919).*

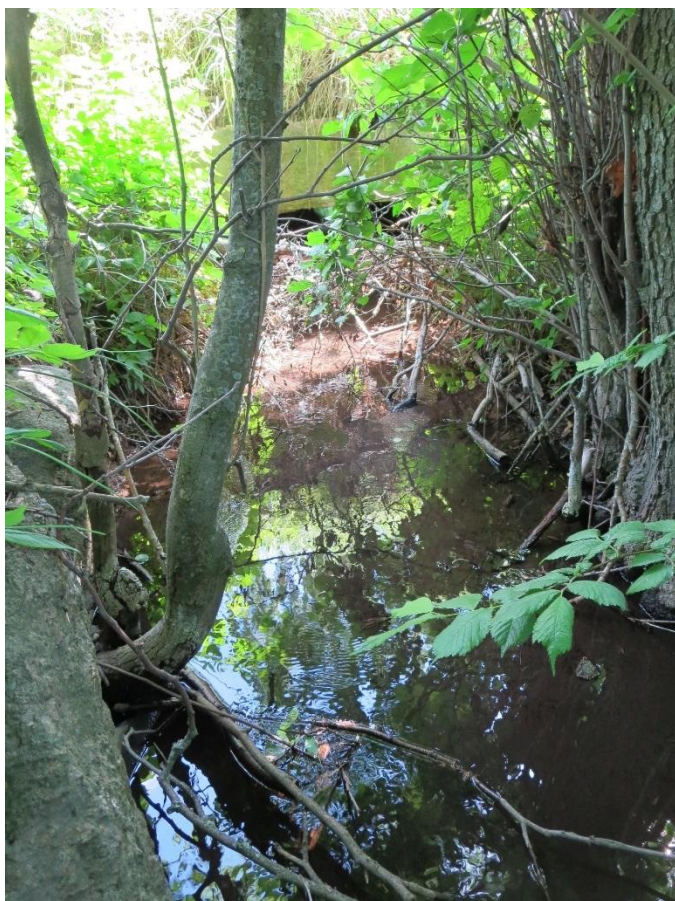
Bäcken är starkt påverkad av en stensättning som finns hela vägen inom det inventerade området. Den gör att bäcken här rinner i ett stensatt cirka 1 m brett dike med vertikala kanter utan några möjligheter bildning av svämplan. Vid besöket var flödet lågt och djupet cirka 0,1 m. En bit från vägen, ungefär 20 m finns en liten fallsträcka med några nedfallna stenar från stensättningen, i övrigt är botten täckt av sediment. Stranden är kantad av rötter från omgivande träd men död ved saknas. Längs bäcken finns ett skuggande trädsikt med uppvuxna träd av klibbal, ask och pil.

I Vätternvårdsförbundet 2009, Åtgärdsplan för fisk & fiske i Vätterns tillflöden, finns inga uppgifter om vare sig fisk eller kräftor. Bäcken har låg prioritet i planens åtgärdslista för tillflöden till Vättern.

Figur 4. Medhamrabäcken strax nedströms vägtrumman under väg 919 (bild tagen mot väg 919).

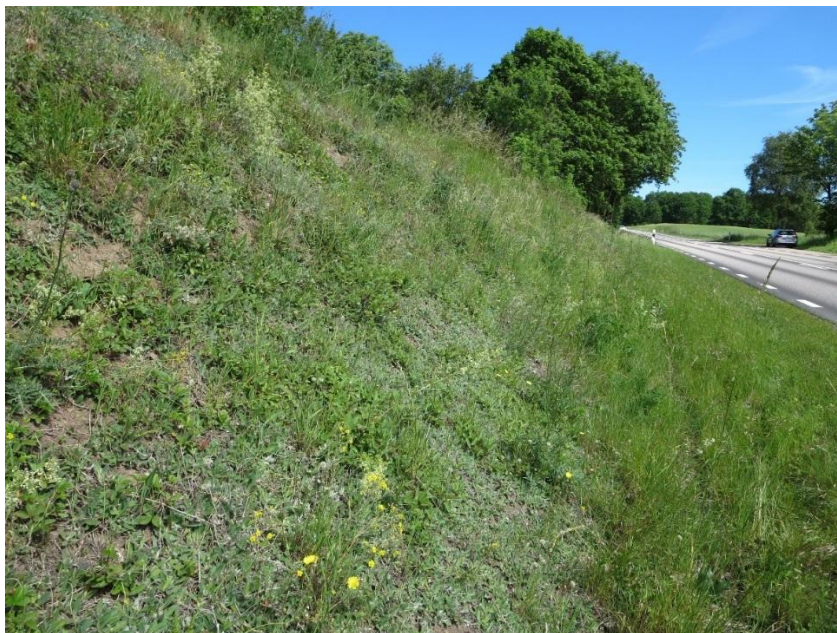
Slänten har trots sin litenhet ett visst biotopvärde medans artvärdet är påtagligt tack vare en ganska riklig förekomst av naturvårdsarter.

Objektet består av en ganska hög och brant sandig/moig slänt med en relativt artrik flora. Området är litet, cirka 60 x 7 m. Ganska många naturvårdsarter av kärlväxter påträffades, även om alla inte fanns i så stora numerär. Det sistnämnda gäller de arter som är särskilt viktiga för vildbin och fjärilar. Vid besöken observerades varken vildbin eller fjärilar. Följande kärlväxter som är naturvårdsarter (i olika grad enligt Trafikverkets artlista) påträffades: brudbröd, vaddklint, gul fetknopp, stenmåra, gulmåra, vårfingerört, femfingerört, smultron, åkervädd, malört, säfferot, fältmalört, gråfibbla, kornvallmo och backlök.

Figur 5. Artrik väggkant söder om Hagebytorp.

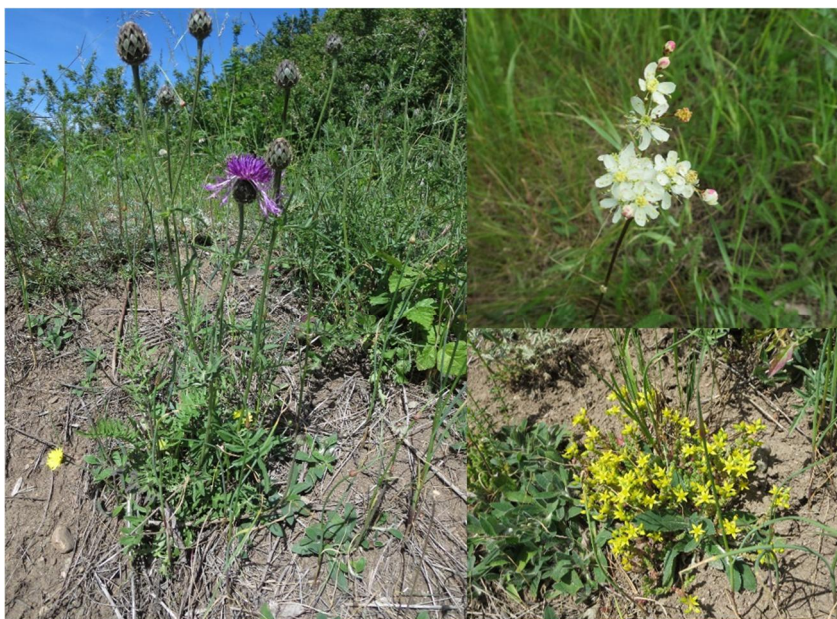
Figur 6. Artrik väggkant söder om Hagebytorp, exempel på naturvårdsarter från vänster: vädsklint, brudbröd och gul fetknopp.

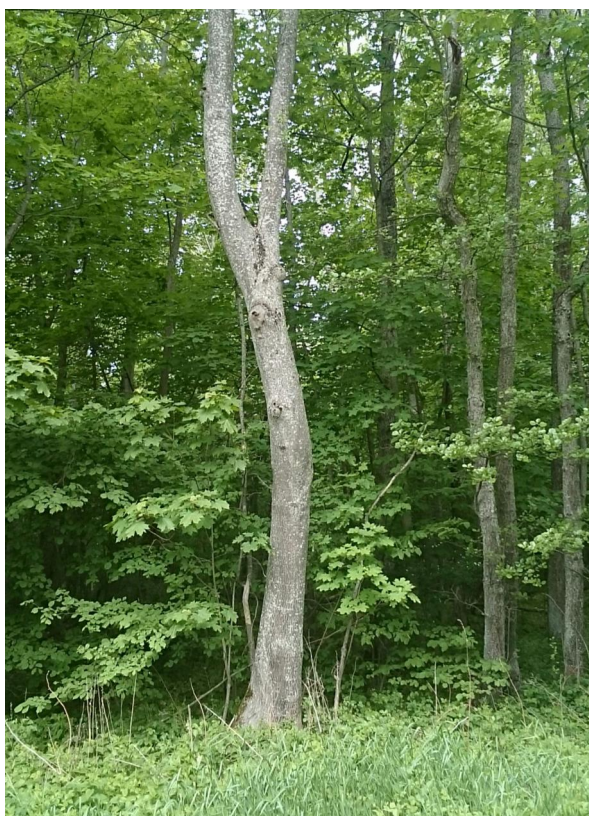
Objektet har ett påtagligt biotopvärde knutet till de uppvuxna ädellövträden och inslag av grov död ved samt enstaka grova eller håliga träd. Denna del av lunden har ett visst artvärde, med några naturvårdsarter av kärlväxter och fåglar.

Det inventerade området, 0-20 m från väggkant, gränsar till den skyddade delen av ädellövskogen men håller inte lika hög naturvärdesklass. Trädsiktet domineras av uppvuxna men ganska unga träd av lönn, ask och björk med inslag av ek, fågelbär, klibbal, rönn och sälg. En grov ask (cirka 1 m diameter) noterades. Död ved förekommer i måttlig mängd, mest som liggande. Många av askarna är i dålig kondition, troligen lider de av askskottssjuka. Enstaka hålträd finns bland de stående träden. I fåltsiktet finns lundarter som ormbär, storrams, trolldruva, vitsippa, liljekonvalj och ramslök.

Figur 7. Ädellövskog vid Långvrån.

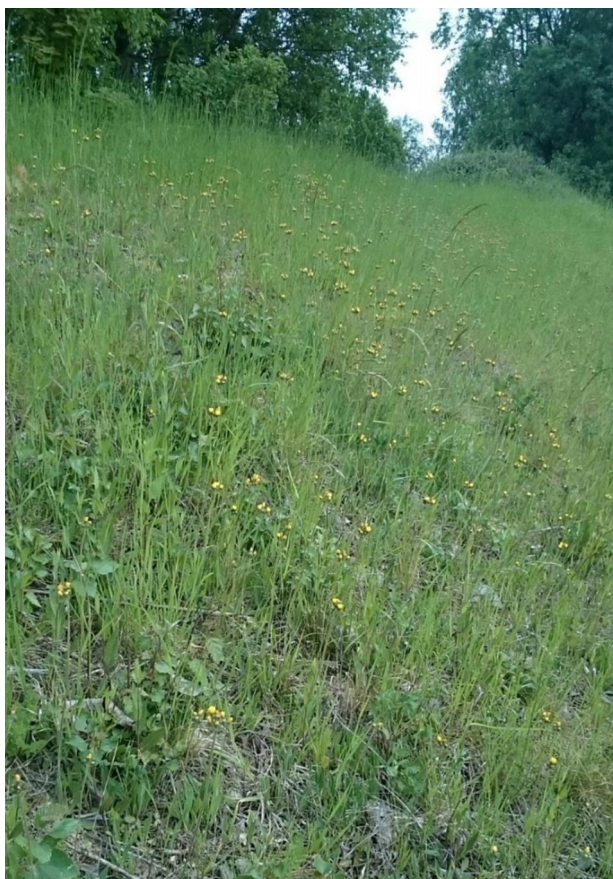
Slänten har med sin magra sandjord ett visst biotopvärde vilket även gäller artvärdet på grund av rik blomning av en art och förekomst av några naturvårdsarter.

Objektet består av en ganska artfattig men rikblommande sandig/moig väggslänt, cirka 85 m lång med varierande bredd, 3-7 m. Vid besöket dominerande en fibbla som bestämdes till mjukhårig kvastfibbla (reservation för osäker bestämning). Bland övriga arter noterades gåsört, röllika, gulkämpe, käringtand, gökärt och renfana varav merparten är naturvårdsarter men av lägre klass enligt Trafikverkets metodik.

Figur 8. Blomrik väggkant vid Rasch.

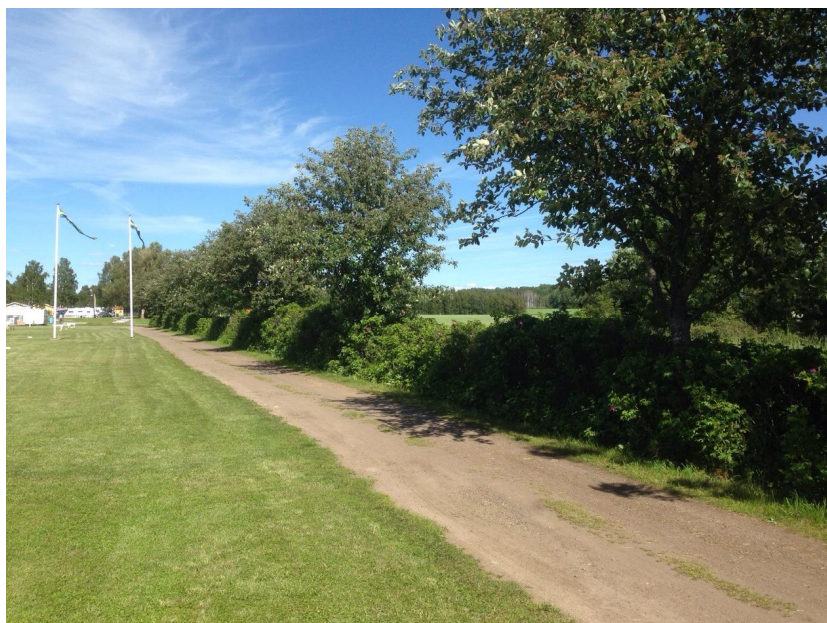
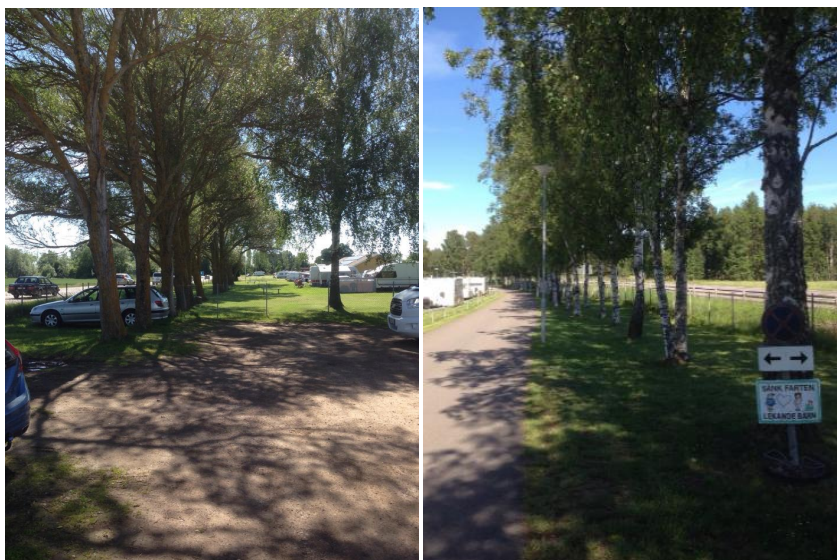
Alléträd och övriga solitära träd finns i direkt anslutning till vägarna inom campingområdet. Alléträden omfattas av biotopskydd.

Figur 9. Alléträd på Vätterviks camping.

Figur 10. Alléträd på Vätterviksbadets camping.

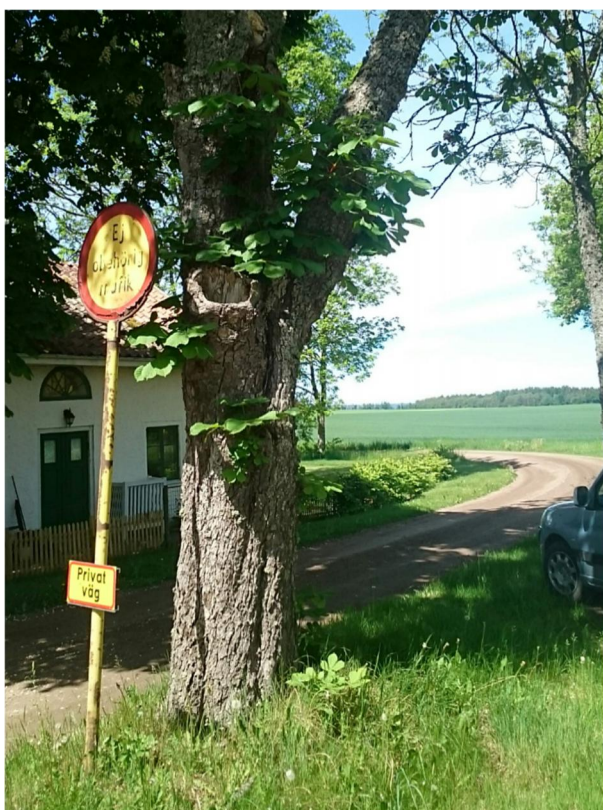
Vid infarten till Medhamra börjar en dubbelsidig allé strax utanför påverkansområdet. Allén börjar med två hästkastanjer cirka 45 cm i diameter och följs av ytterligare några uppväxta lövträd. Tidigare fortsatte allén fram till gården, men vid fältbesök under våren 2017 kunde konstateras att den nyligen avverkats.

Figur 11. Allé vid avfart till Medhamra.

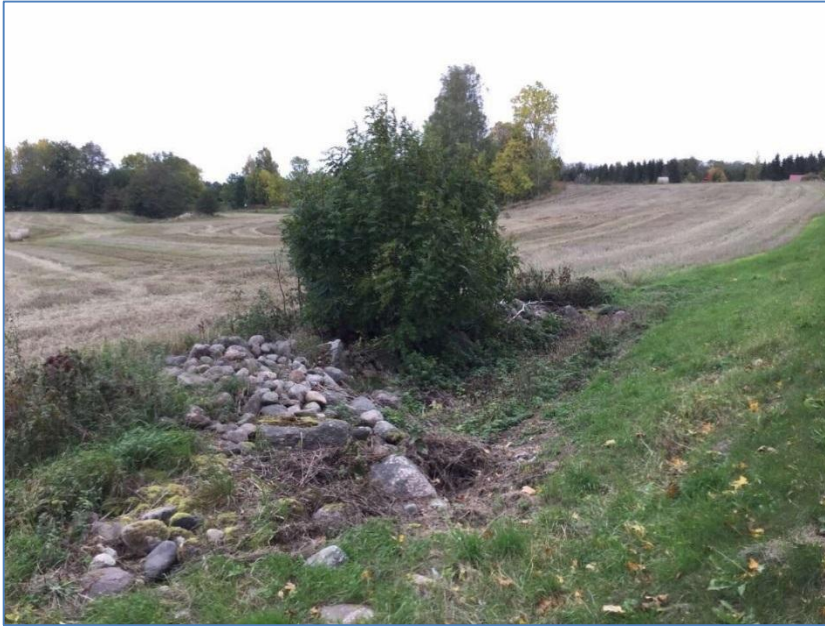
Vid Ekenäs finns ett mindre strängformat odlingsröse med asksly i kanten av åkern mot slänten av väg 919.

*Figur 12. Odlingsröse vid Sofielund.*

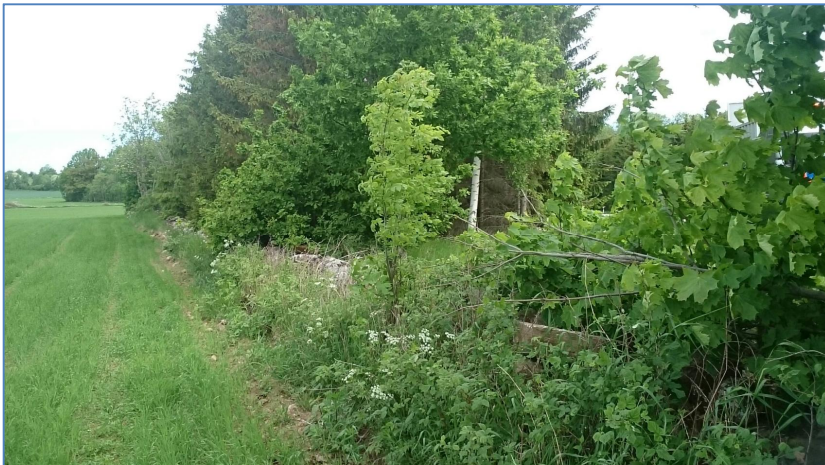
Delvis mossbeläpnen stenmur. Träd växer i stenmurens start och slut.

*Figur 13. Stenmur vid Ekenäs.*

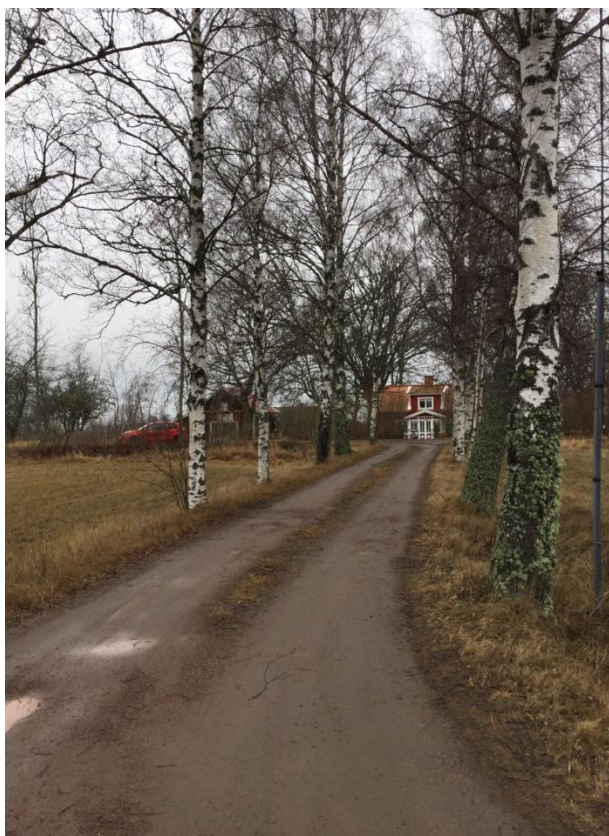
Björkallé, träd cirka 40 cm diameter.

*Figur 14. Allé vid Norrgården.*

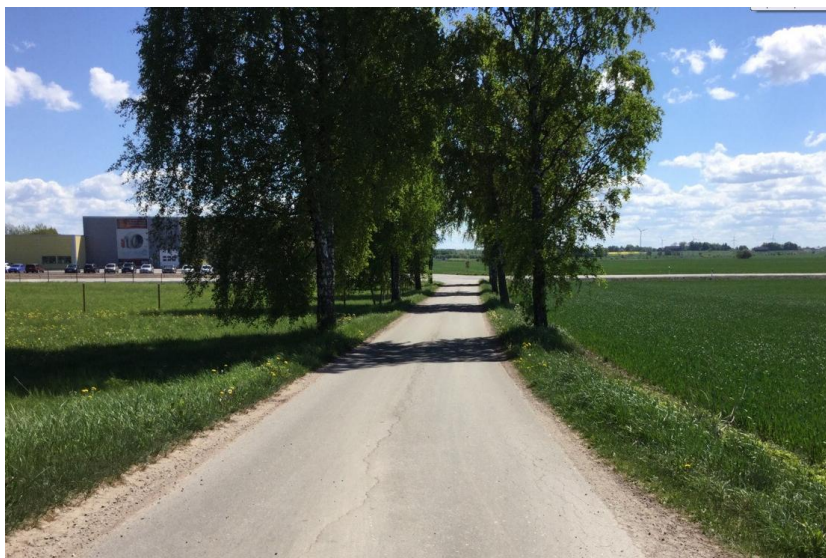
Björkallé med ett hundratal träd, cirka 40 cm diameter.

*Figur 15. Allé till Sjöhamra.*
